Appel d'offres 2022 de démantèlements et de ramassages d'occupations sans droit  
Carte générale des secteurs Chaudière-Appalaches et Estrie

## Fiche descriptive

Dossier 350363 00 000

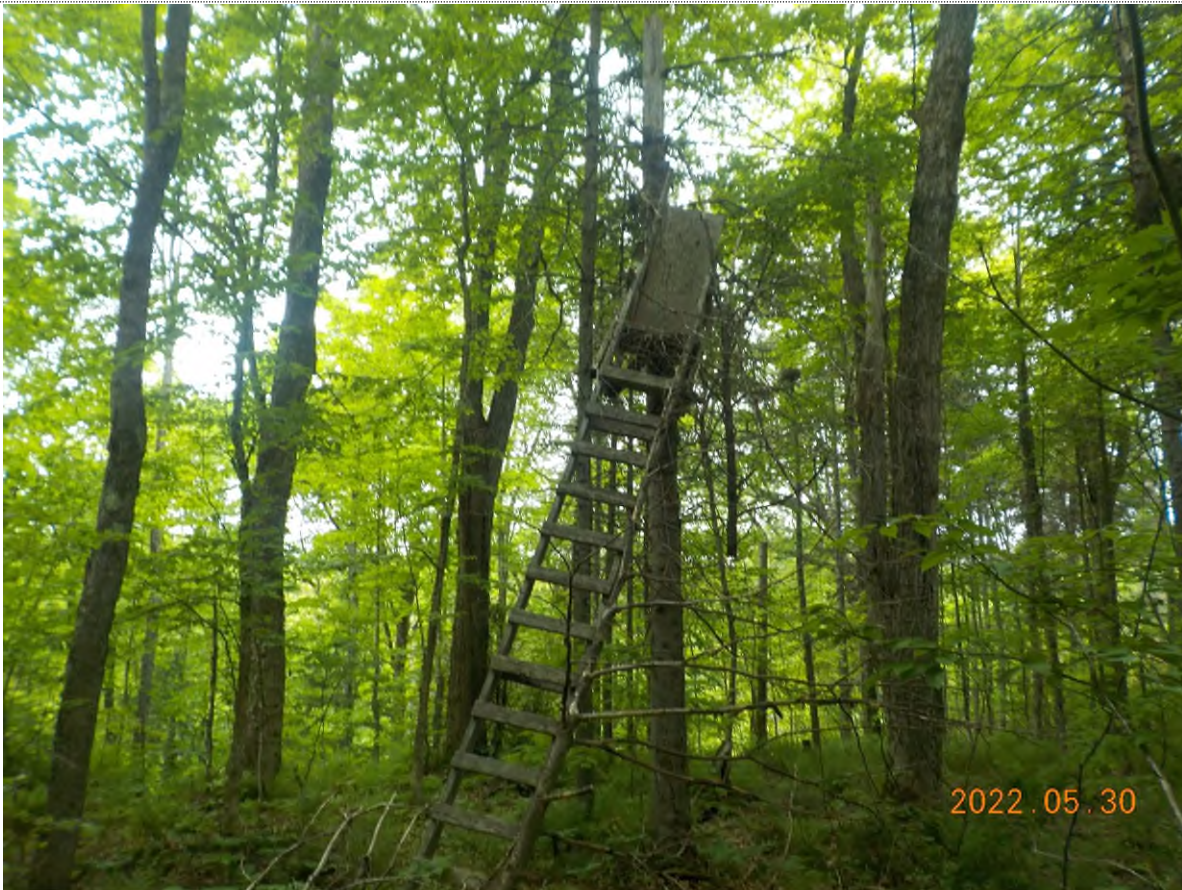
Figure 1: Structure à ramasser.

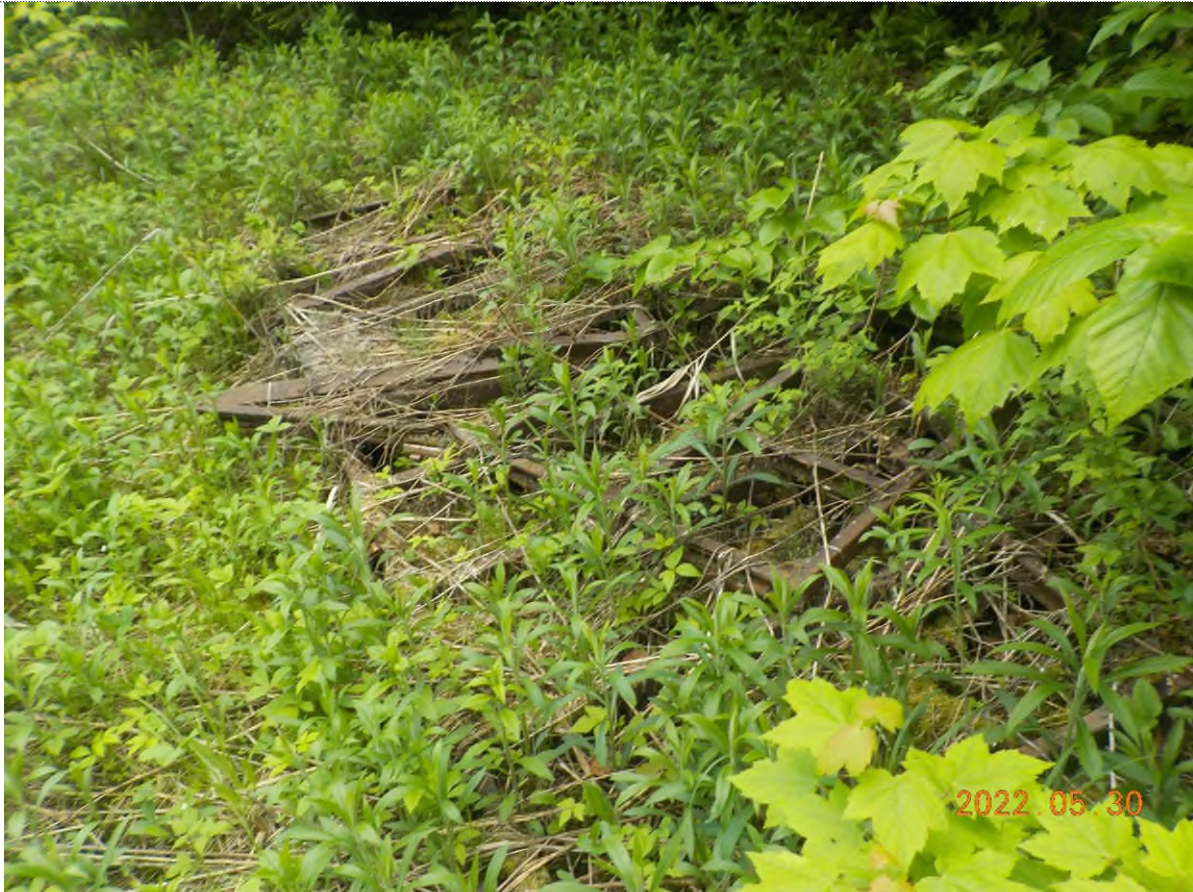
Figure 1: Amas de métaux à ramasser.

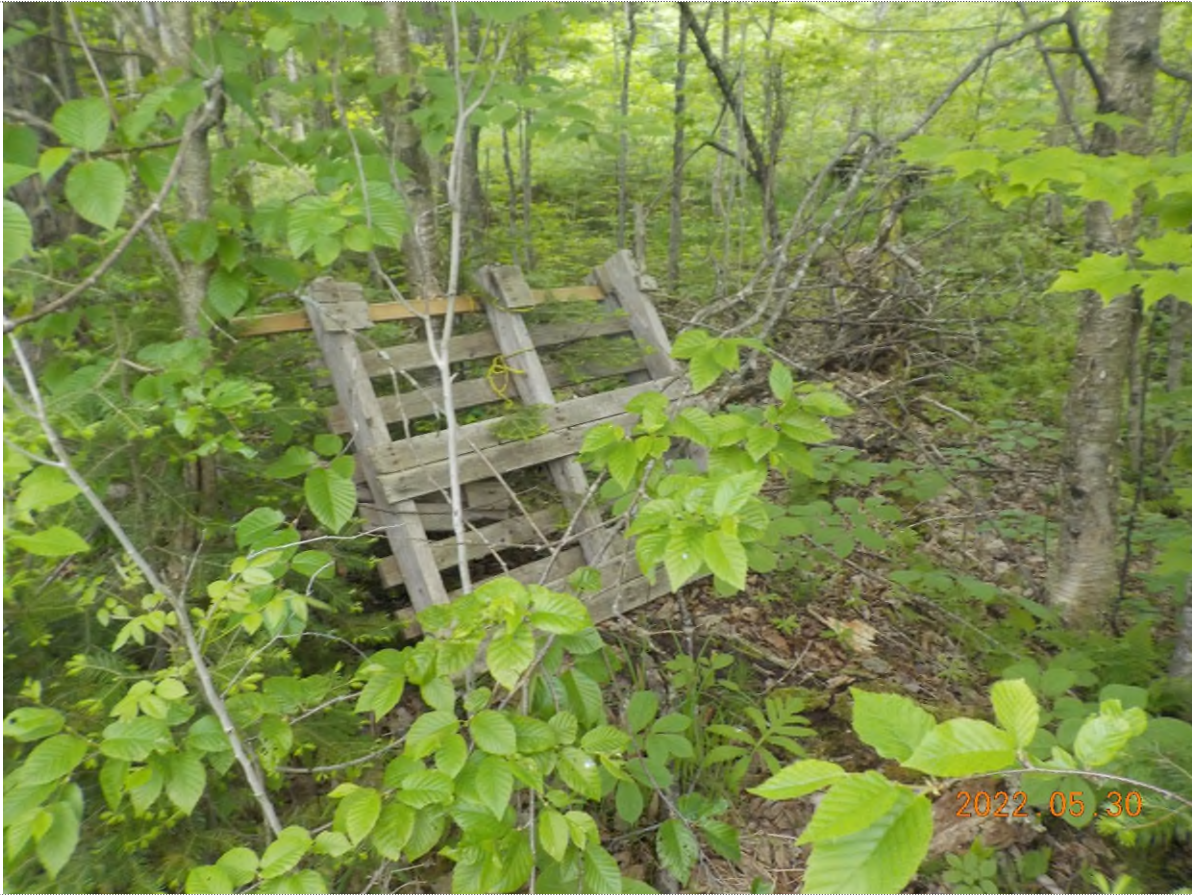
Figure 1: Palette de bois à ramasser.

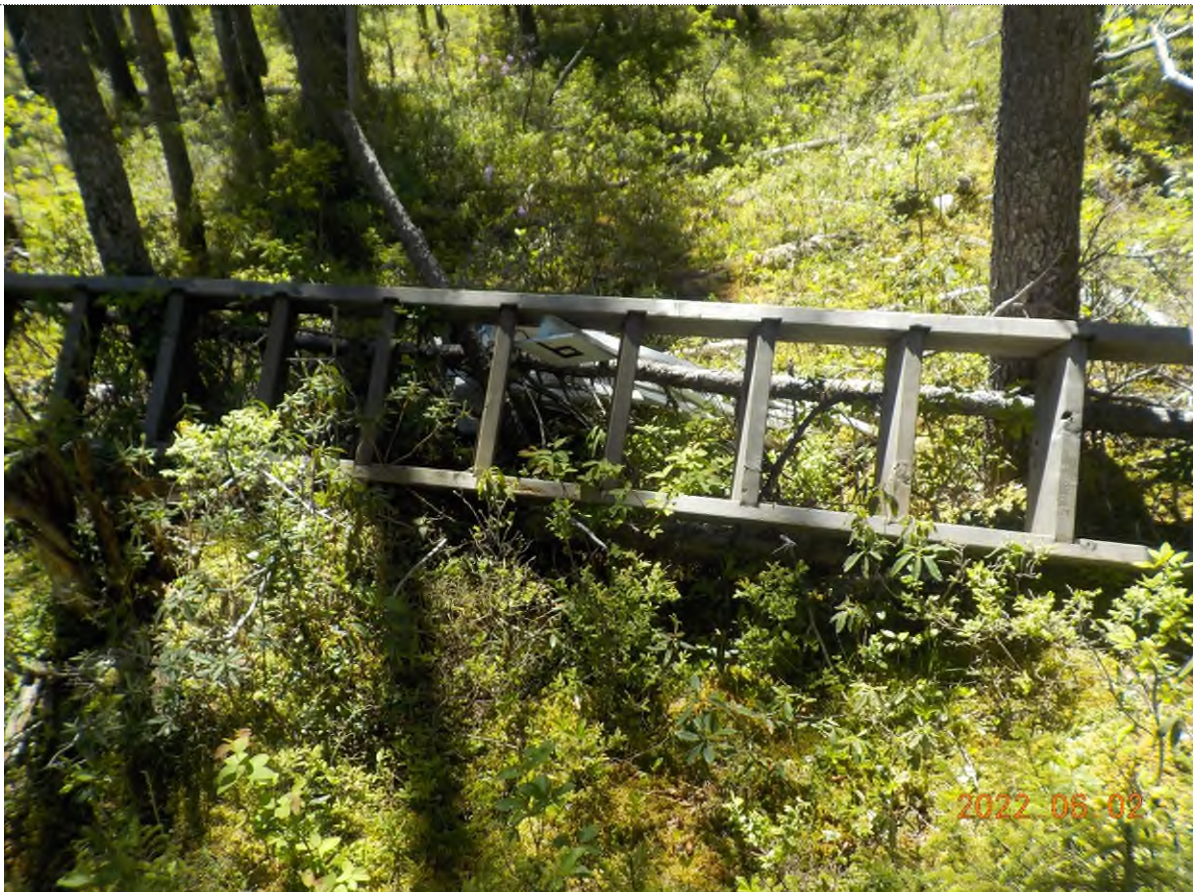
Figure 2: Échelle à ramasser

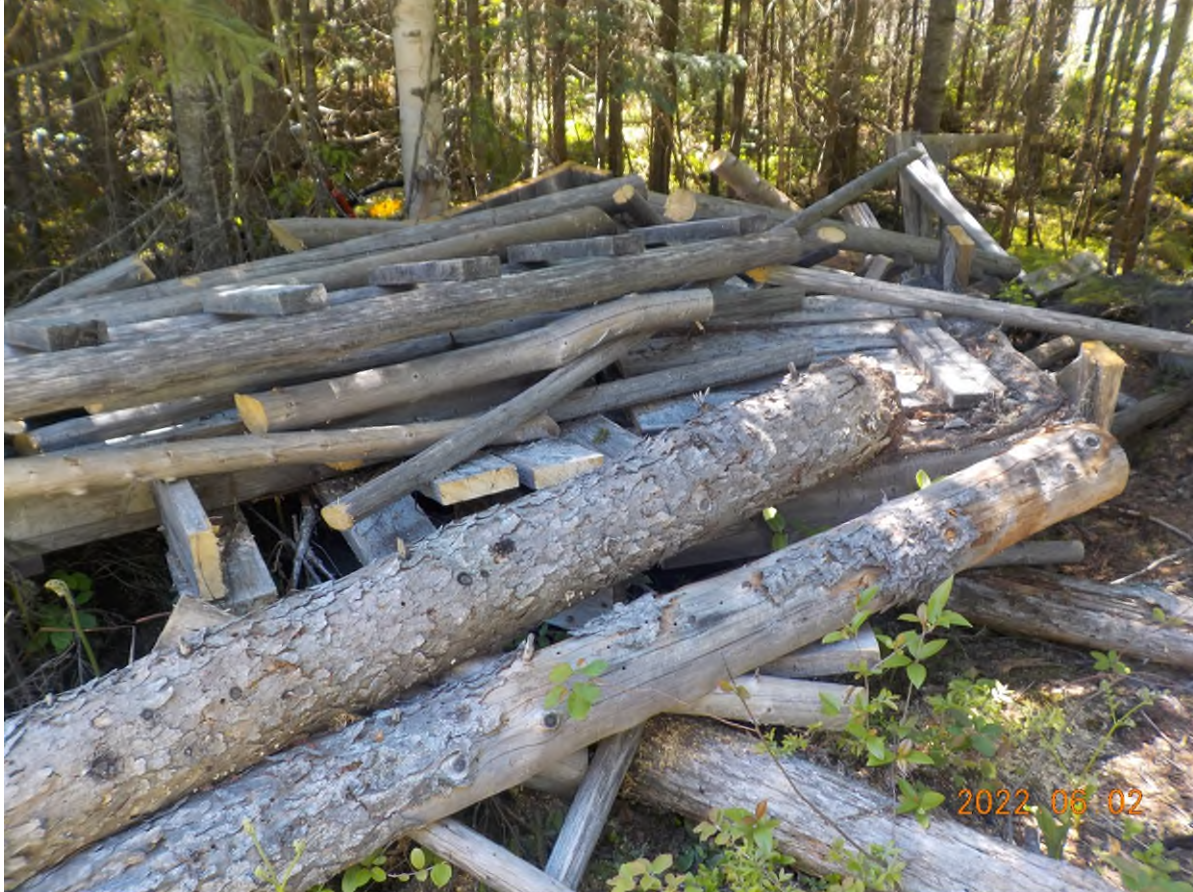
Figure 1 : Structure abandonnée à ramasser

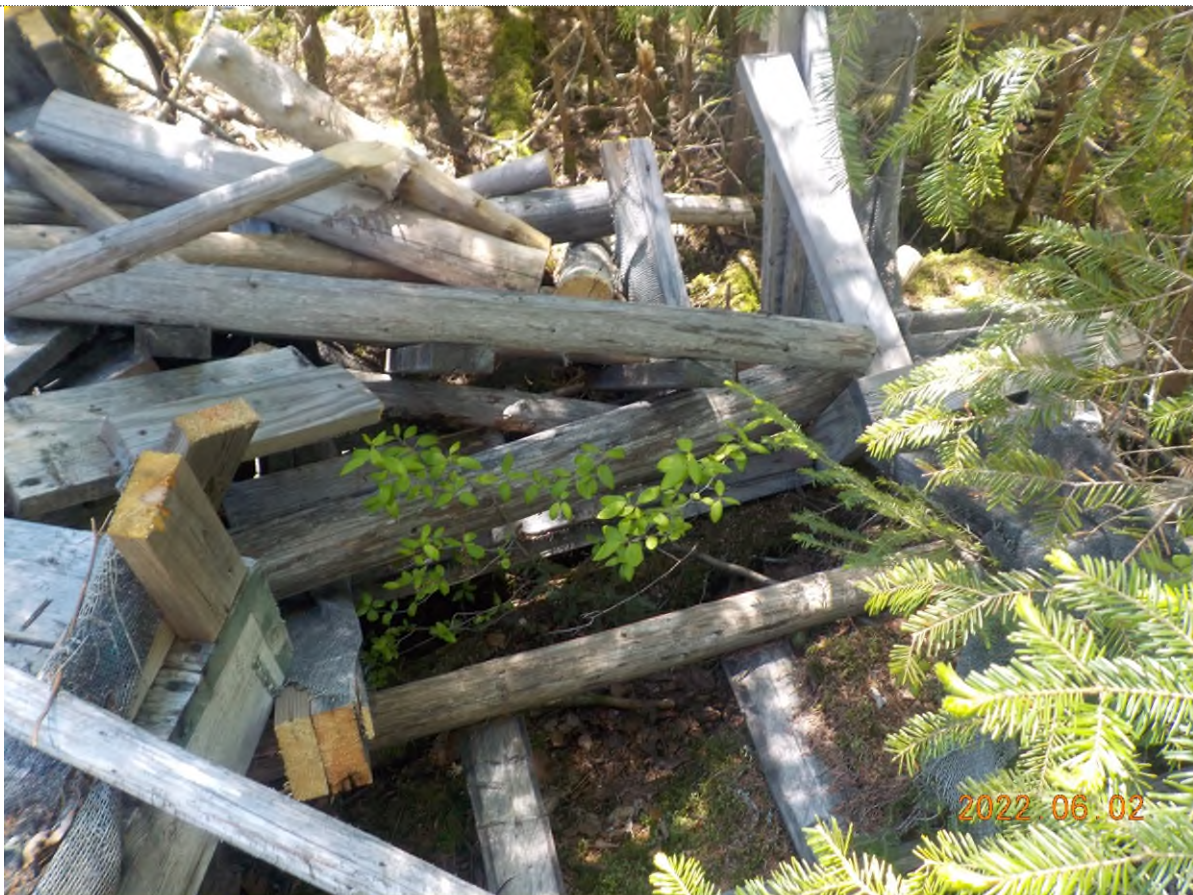
Figure 2: Autre vue des éléments de la structure abandonnée à ramasser

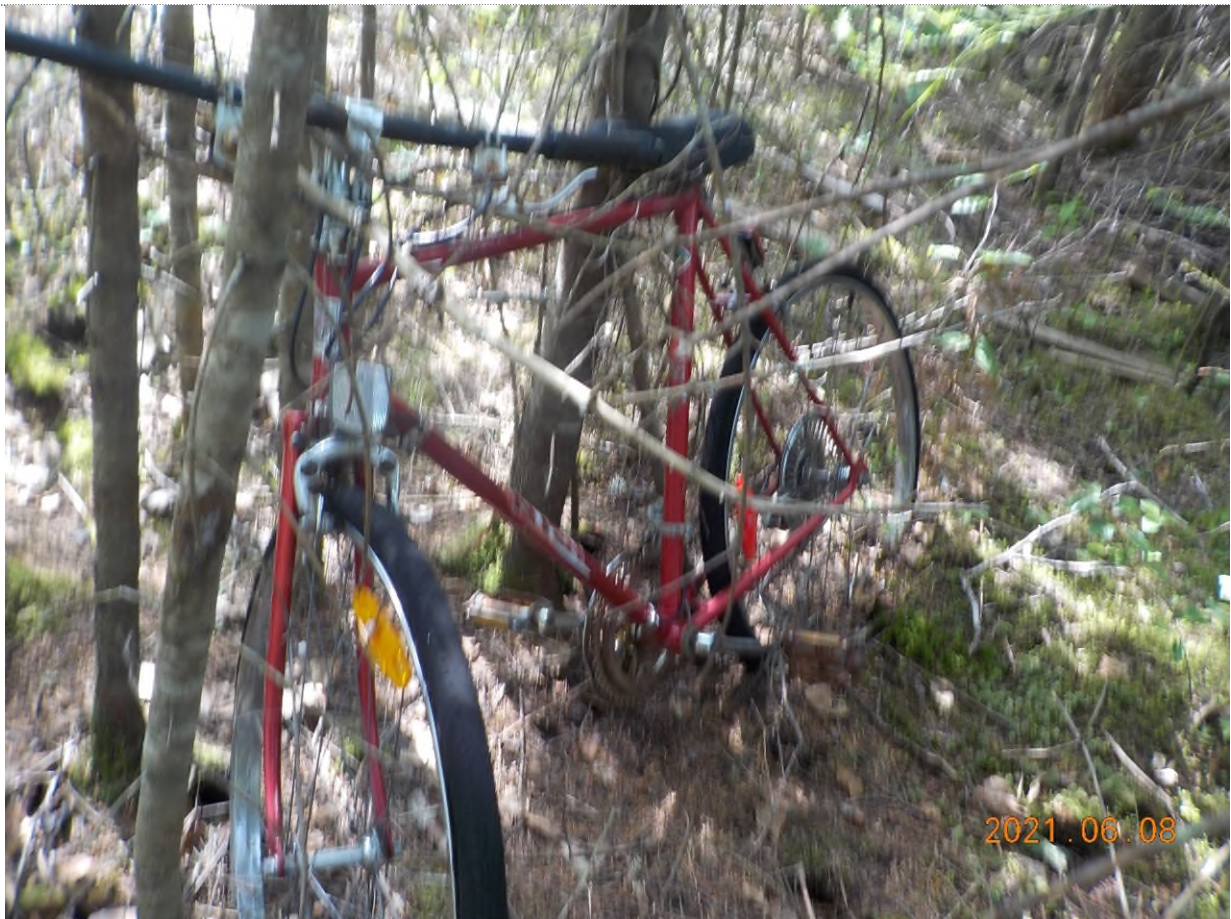
Figure 4 : Vélo à ramasser

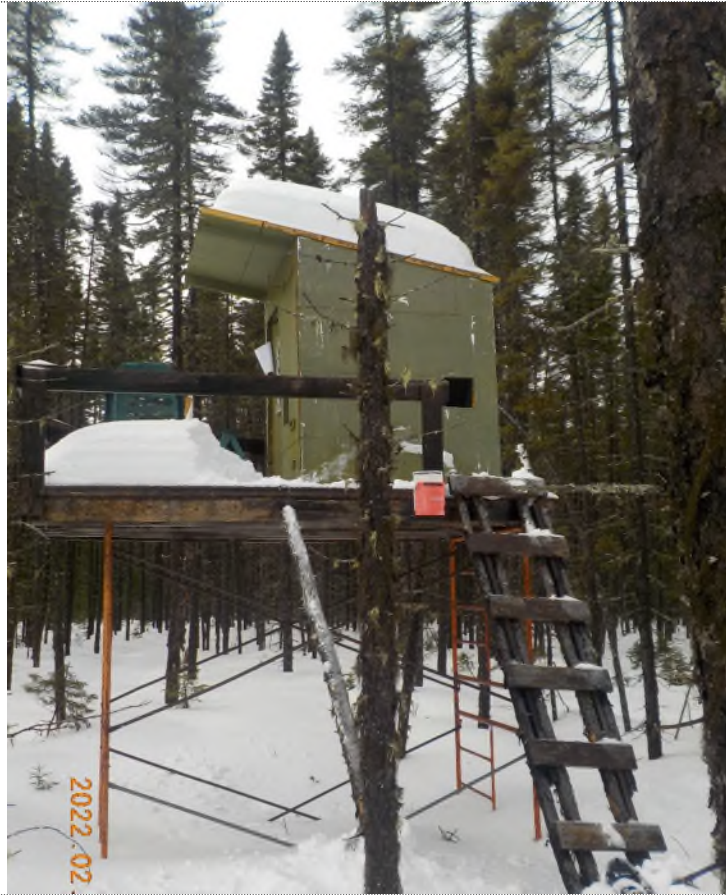
Figure 1 : Structure à ramasser.

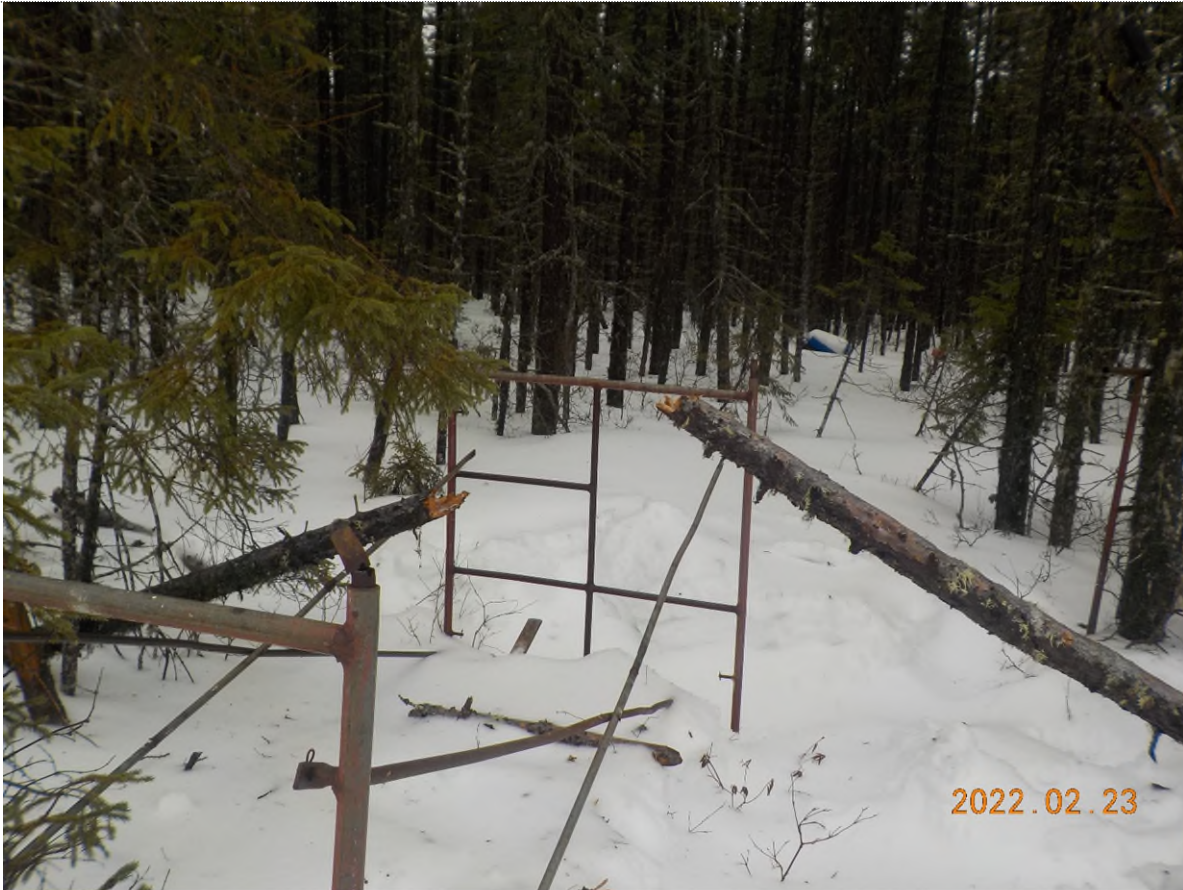
Figure 1 : Éléments à ramasser.

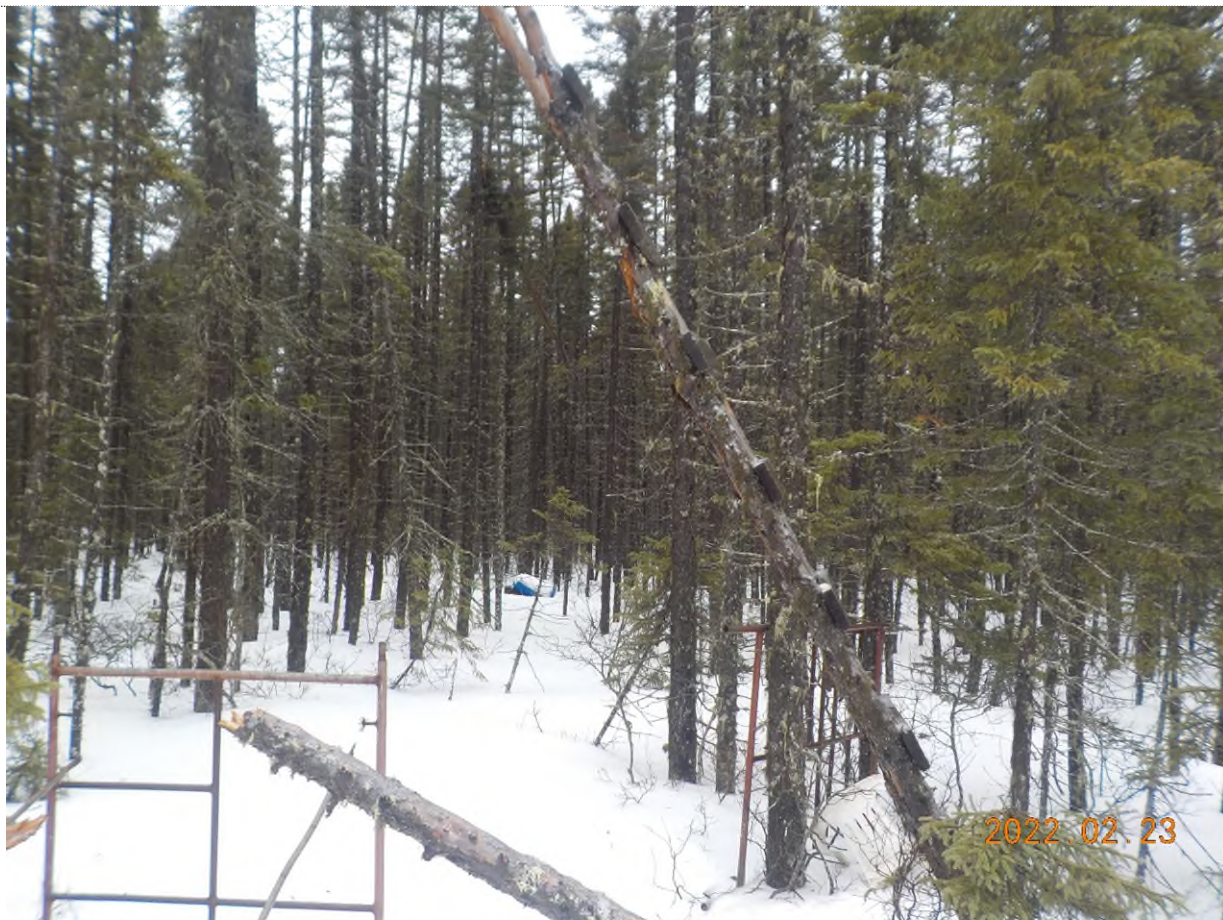
Figure 2 : Autre vue des éléments à ramasser.

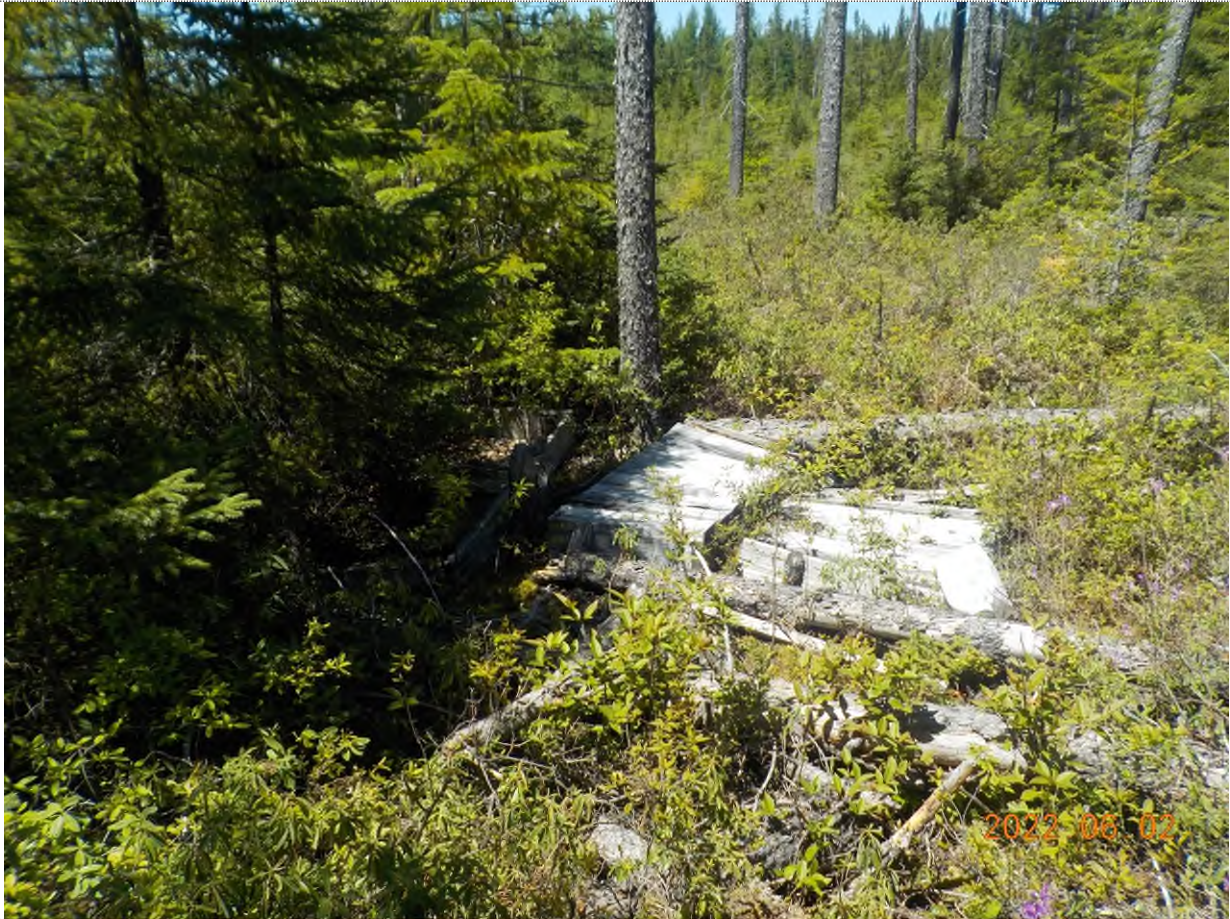
Figure 3: Autres débris à ramasser

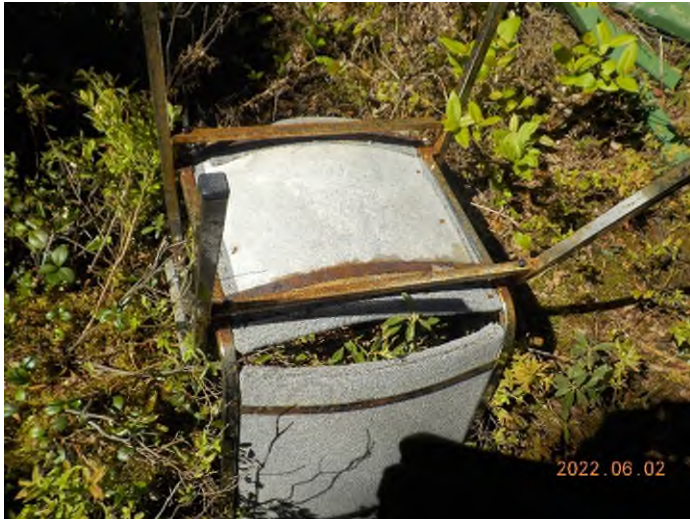
Figure 4: Chaise à ramasser

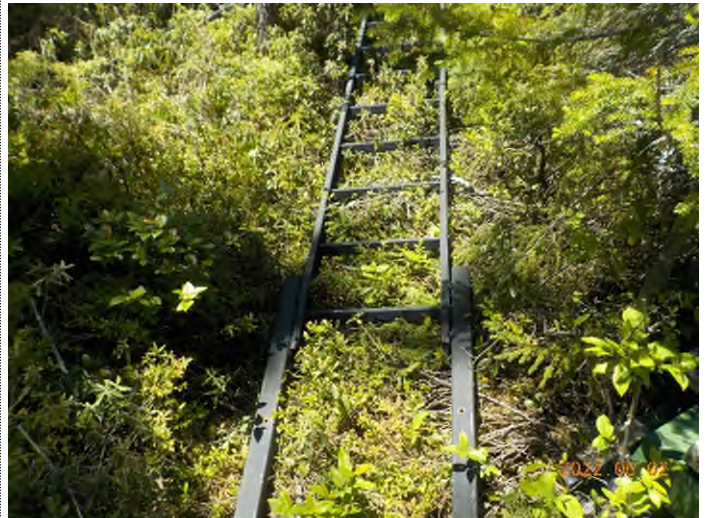
Figure 5: Échelle à ramasser

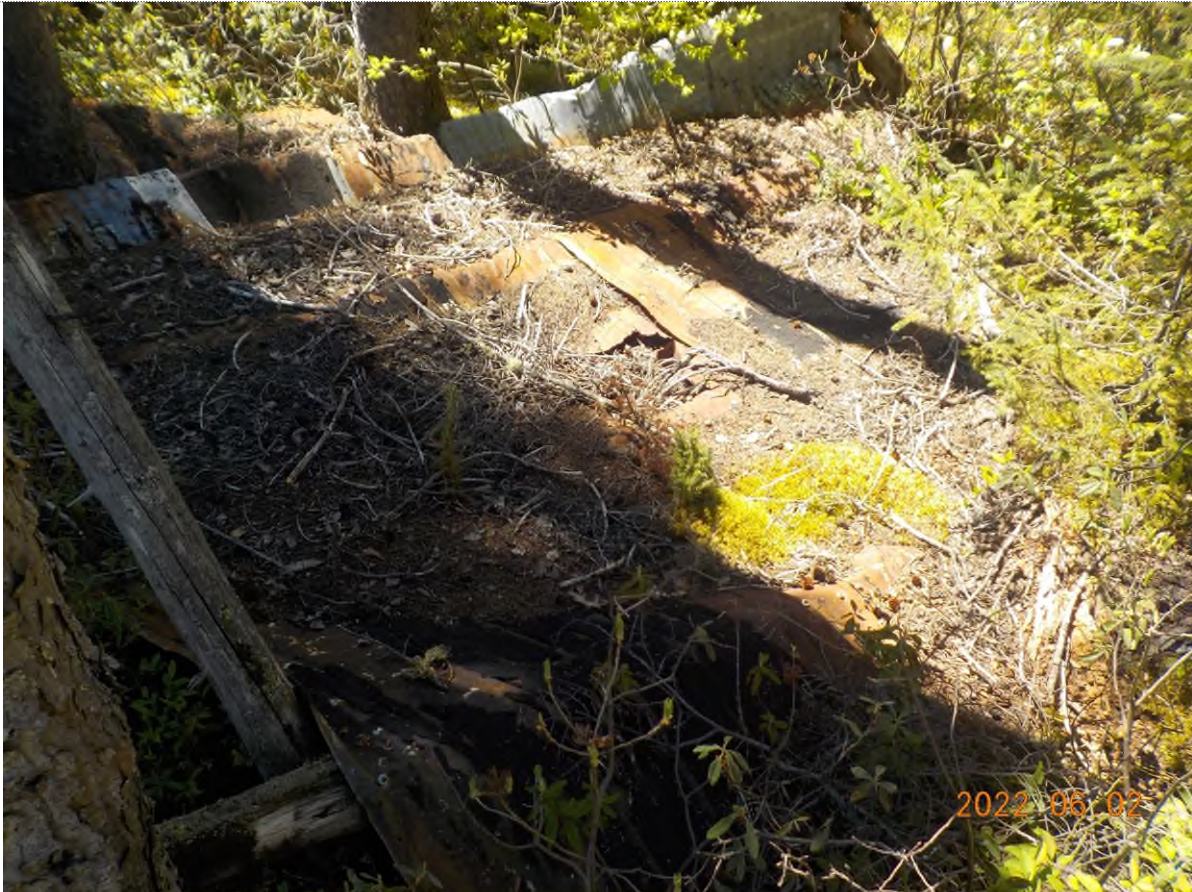
Figure 1: Structure abandonnée à ramasser

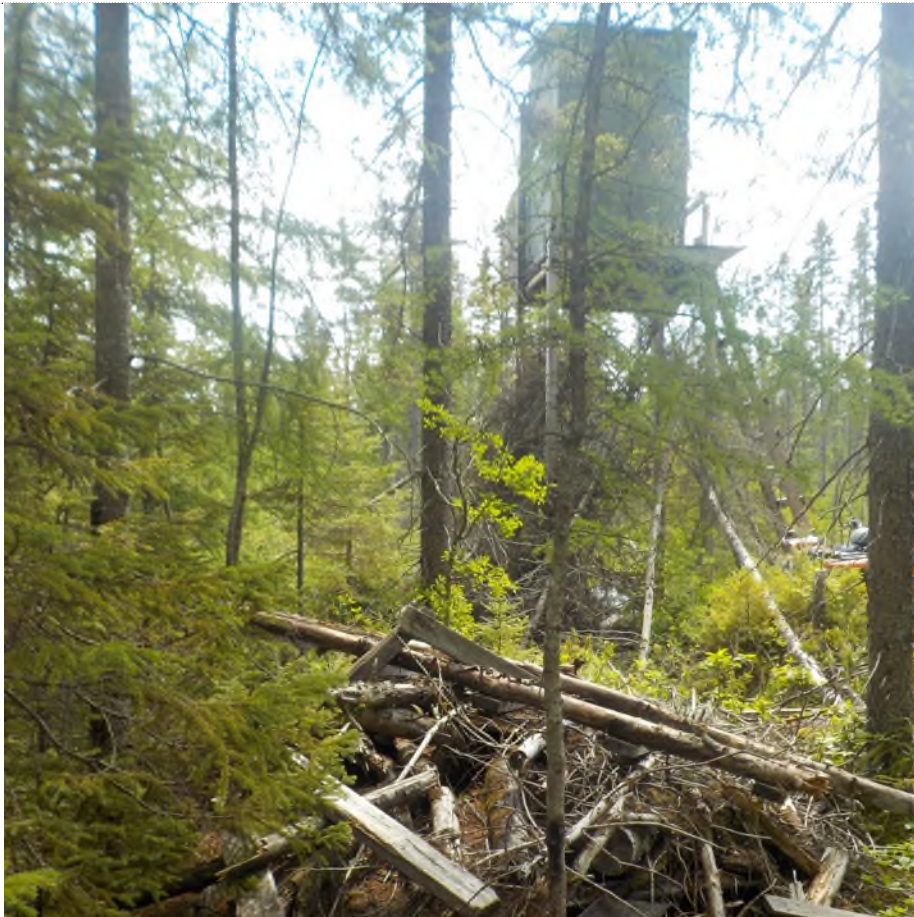
Figure 2 : Débris à ramasser (la cache n'est plus présente)

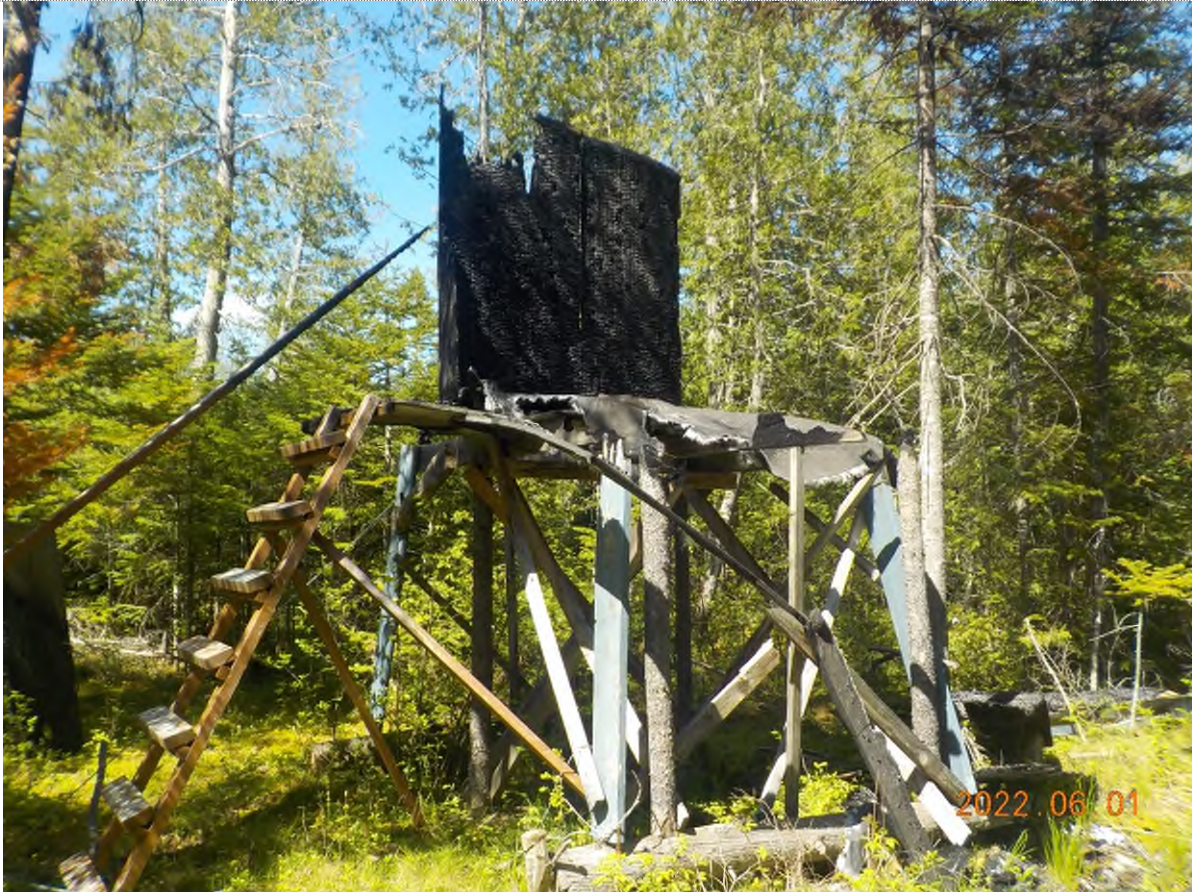
Figure 1: Plate-forme et débris de brûlage à ramasser

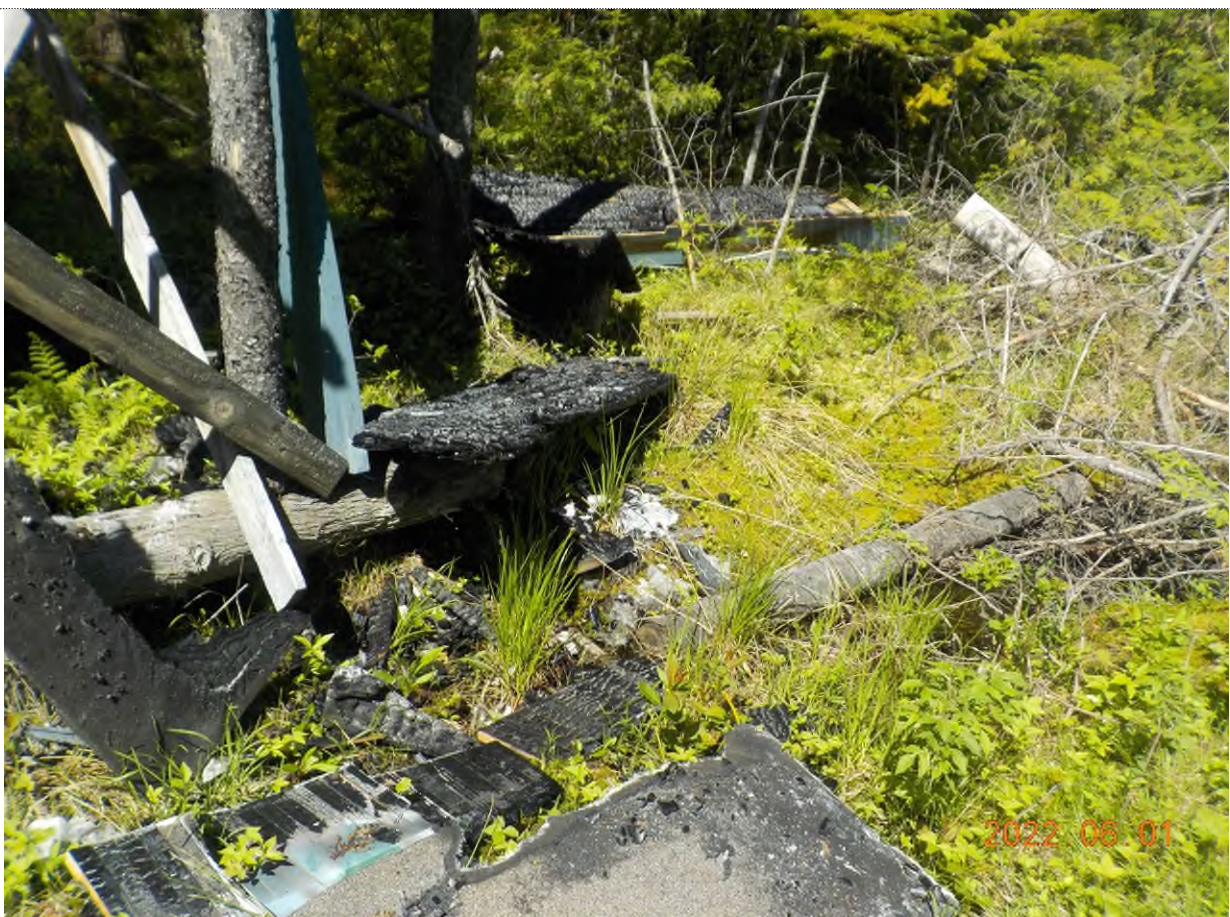
Figure 2: Débris à ramasser

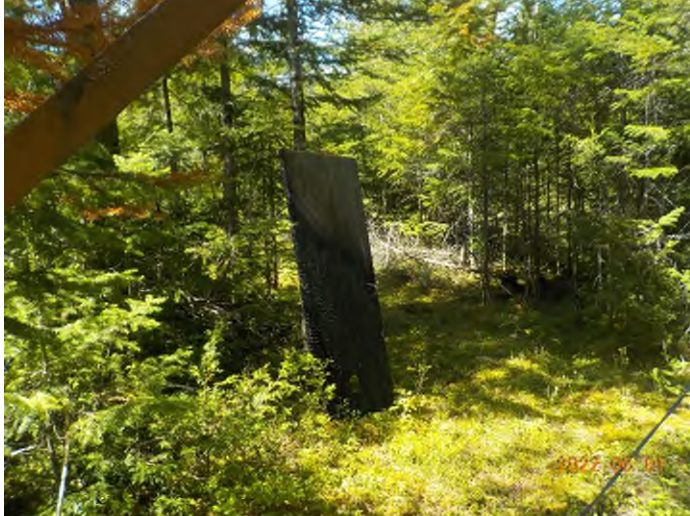
Figure 3: Débris à ramasser

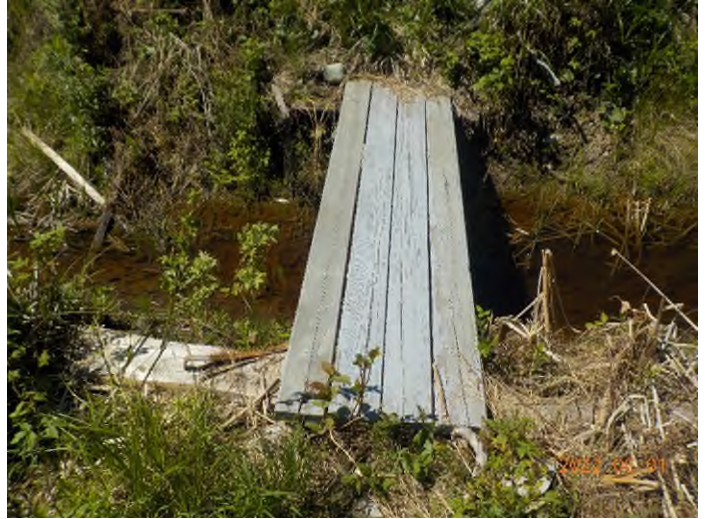
Figure 4: Pont à ramasser

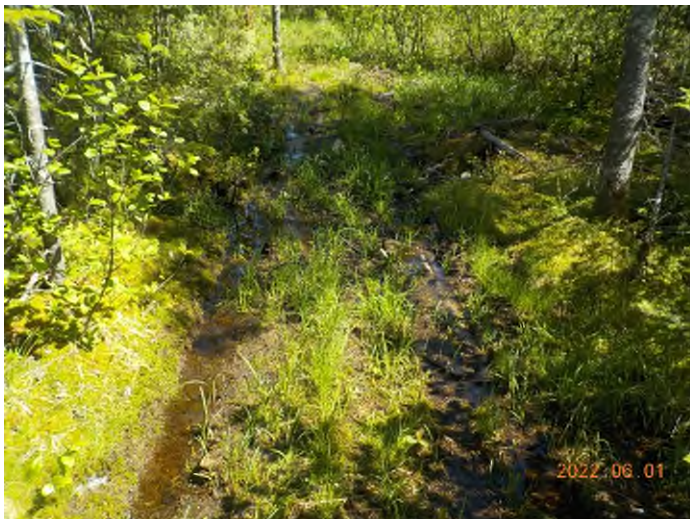
Figure 5: État du sentier

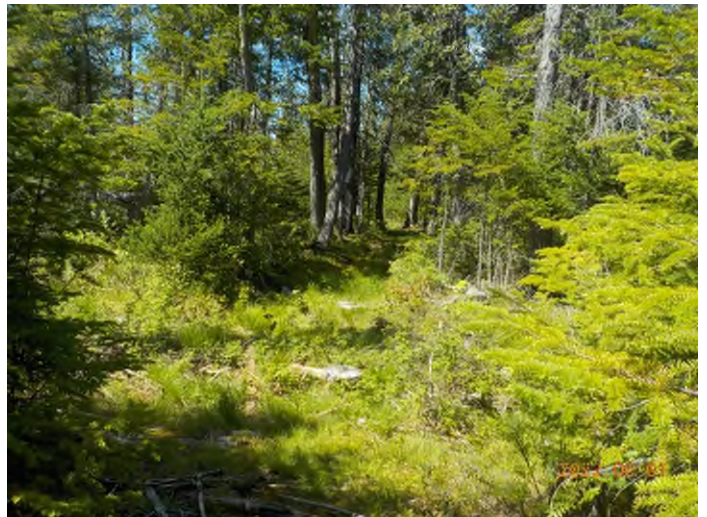
Figure 6: État du sentier

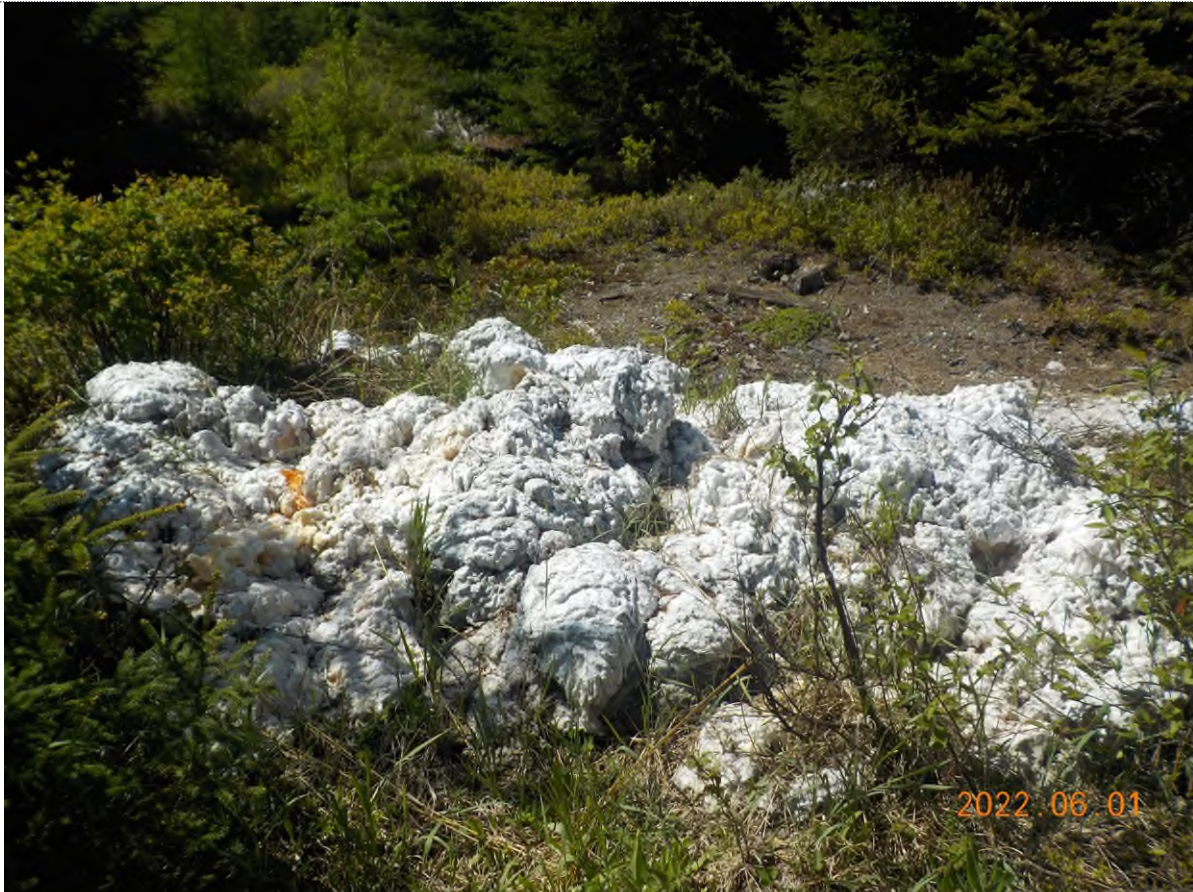
Figure 1: Matières isolantes à ramasser

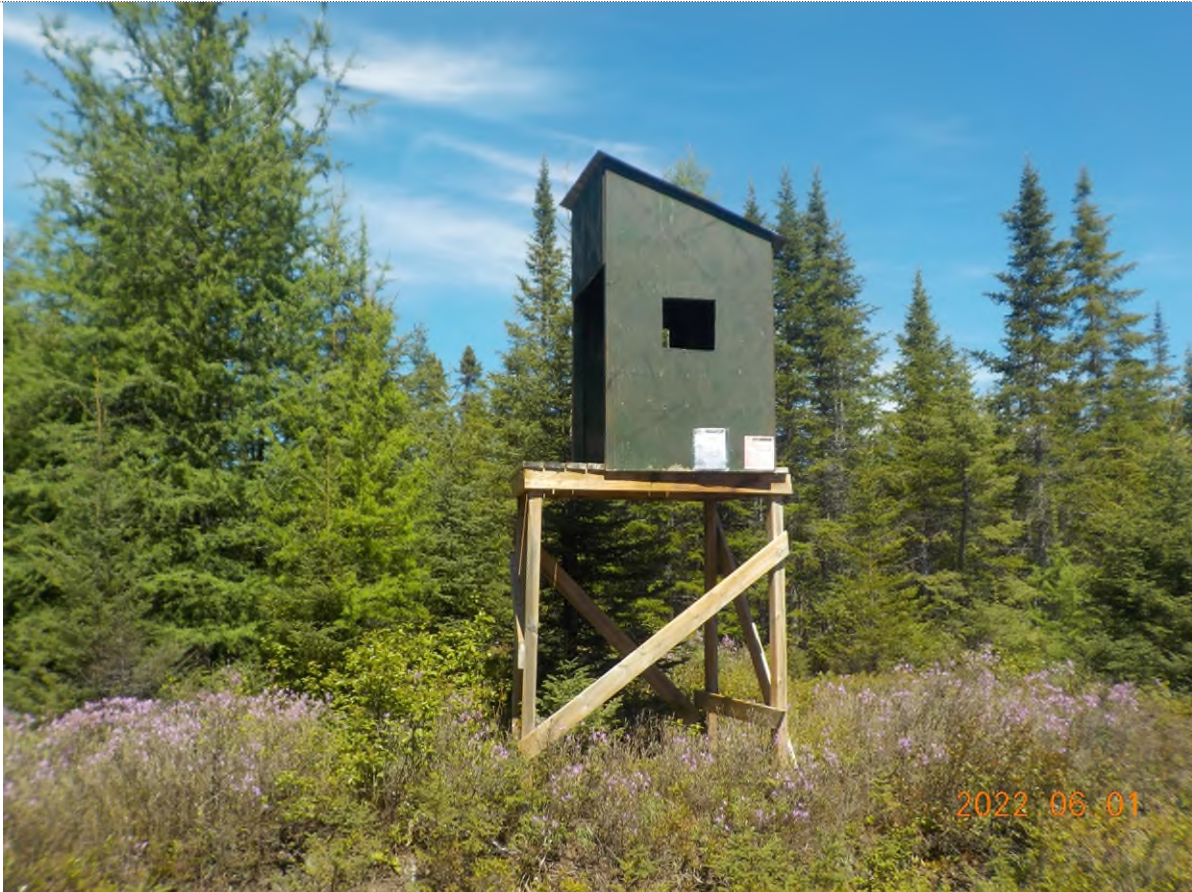
Figure 1: Cache à démanteler.

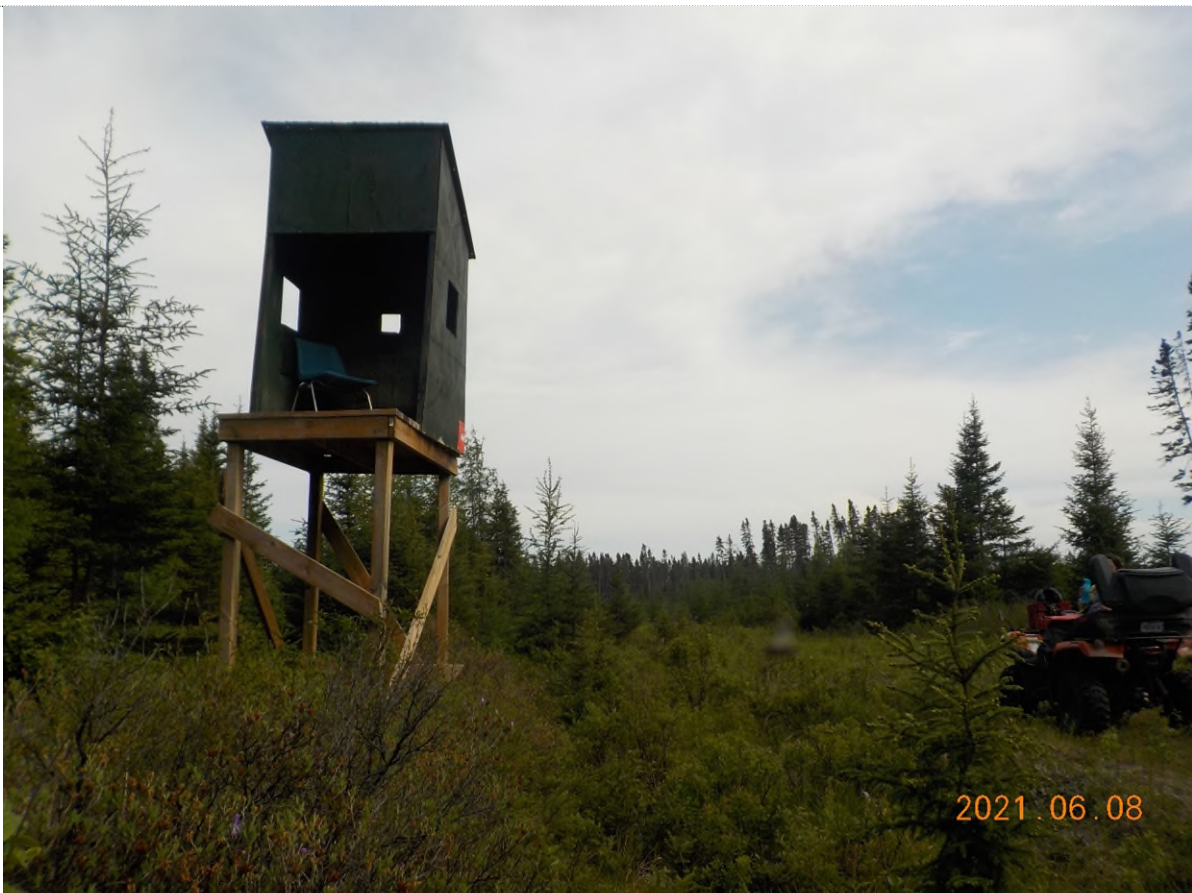
Figure 2: Cache à démanteler.

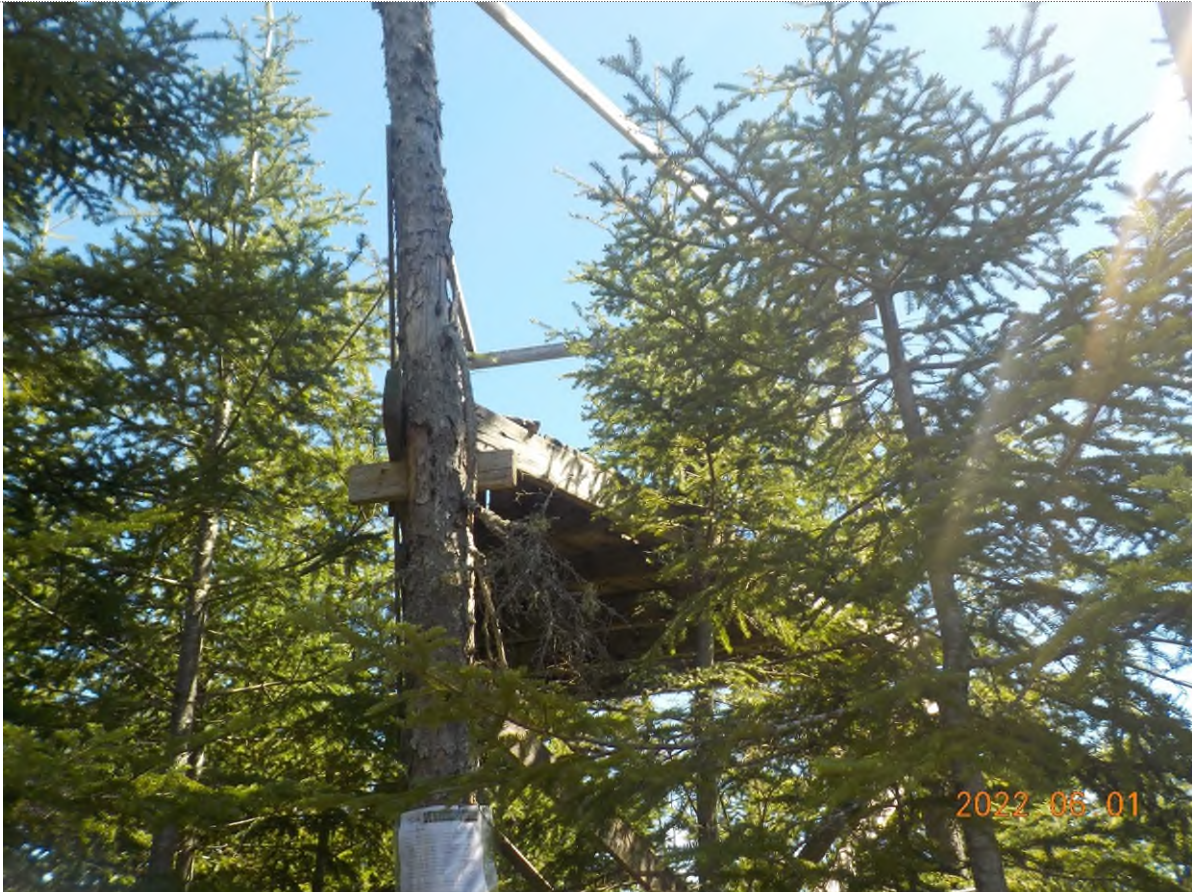
Figure 1: Plateforme à ramasser

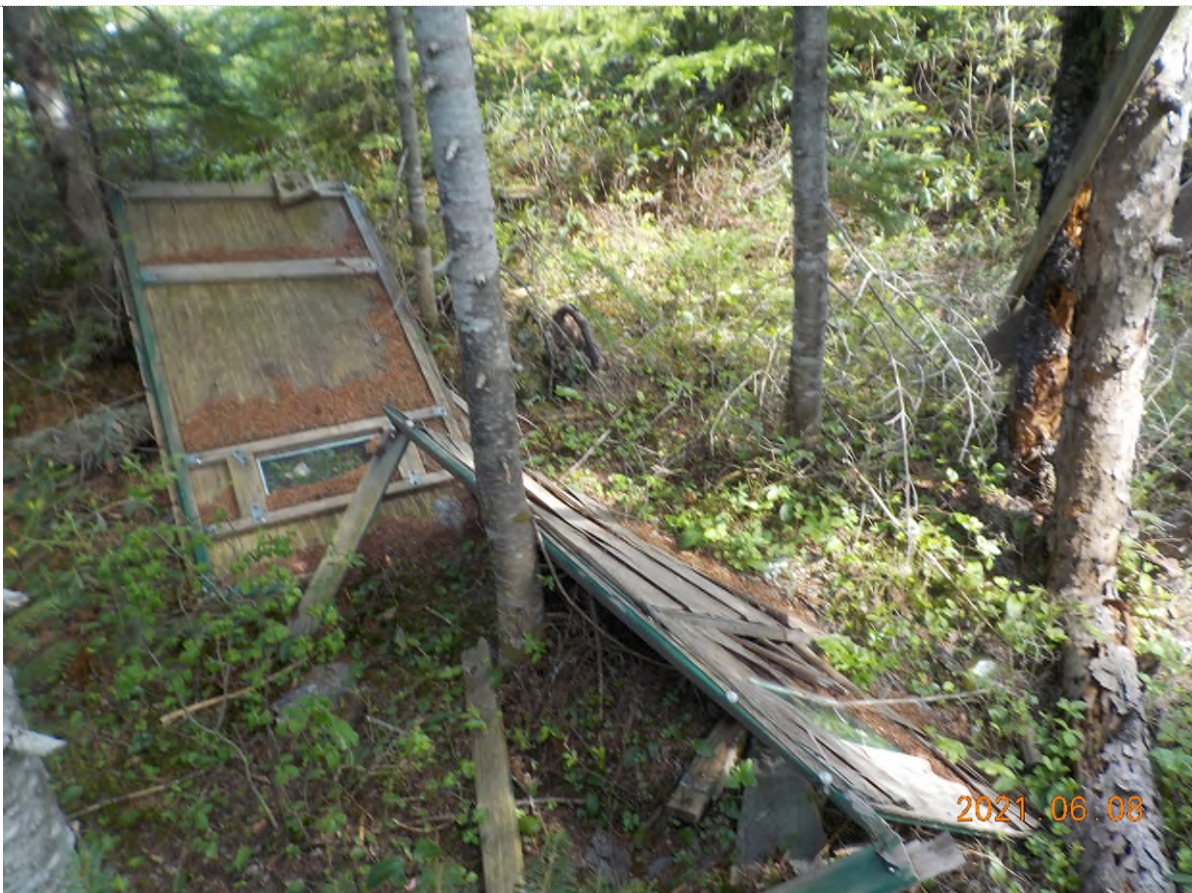
Figure 2: Débris d'ancienne cache à ramasser
