Appel d'offres 2022 de démantèlements et de ramassages d'occupations sans droit  
Carte générale des secteurs Chaudière-Appalaches et Estrie

## Fiche descriptive

Dossier 350363 00 000

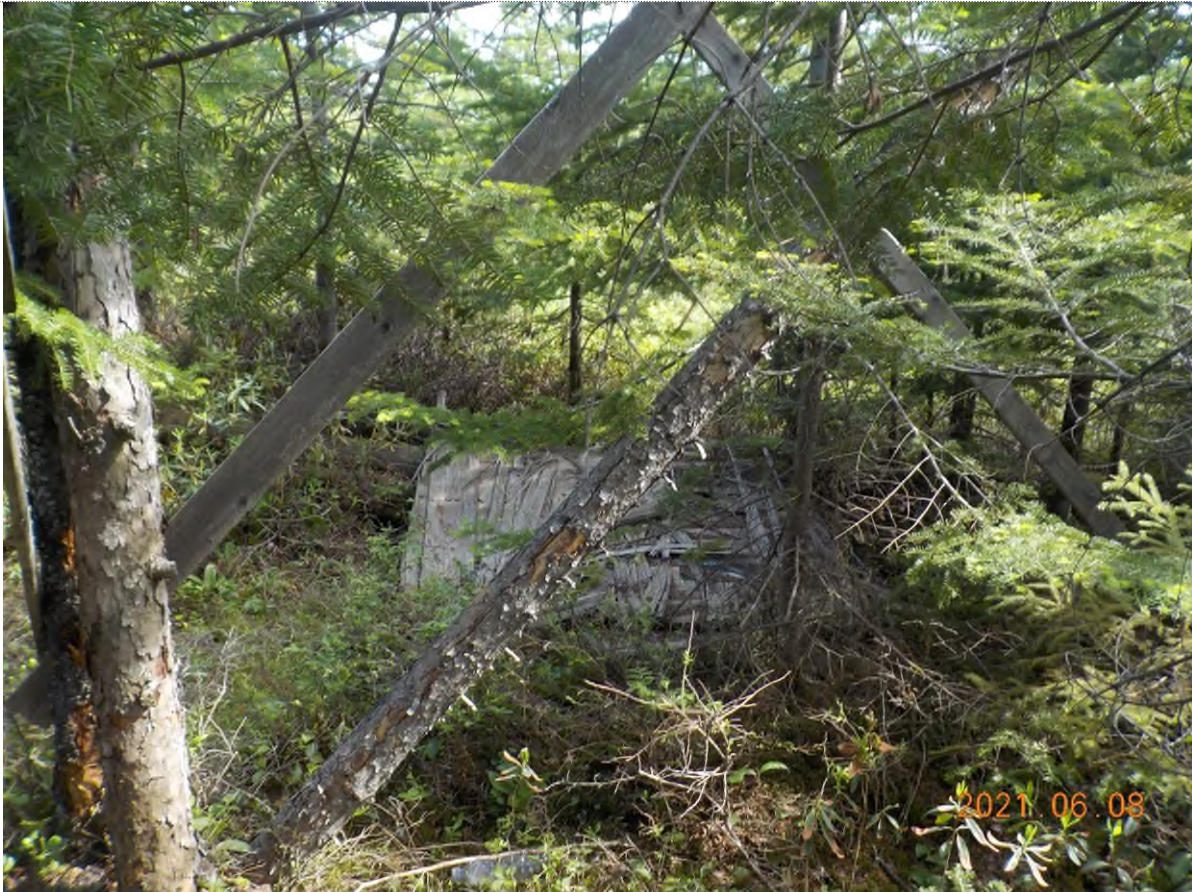
Figure 3: Autres débris d'ancienne cache à ramasser

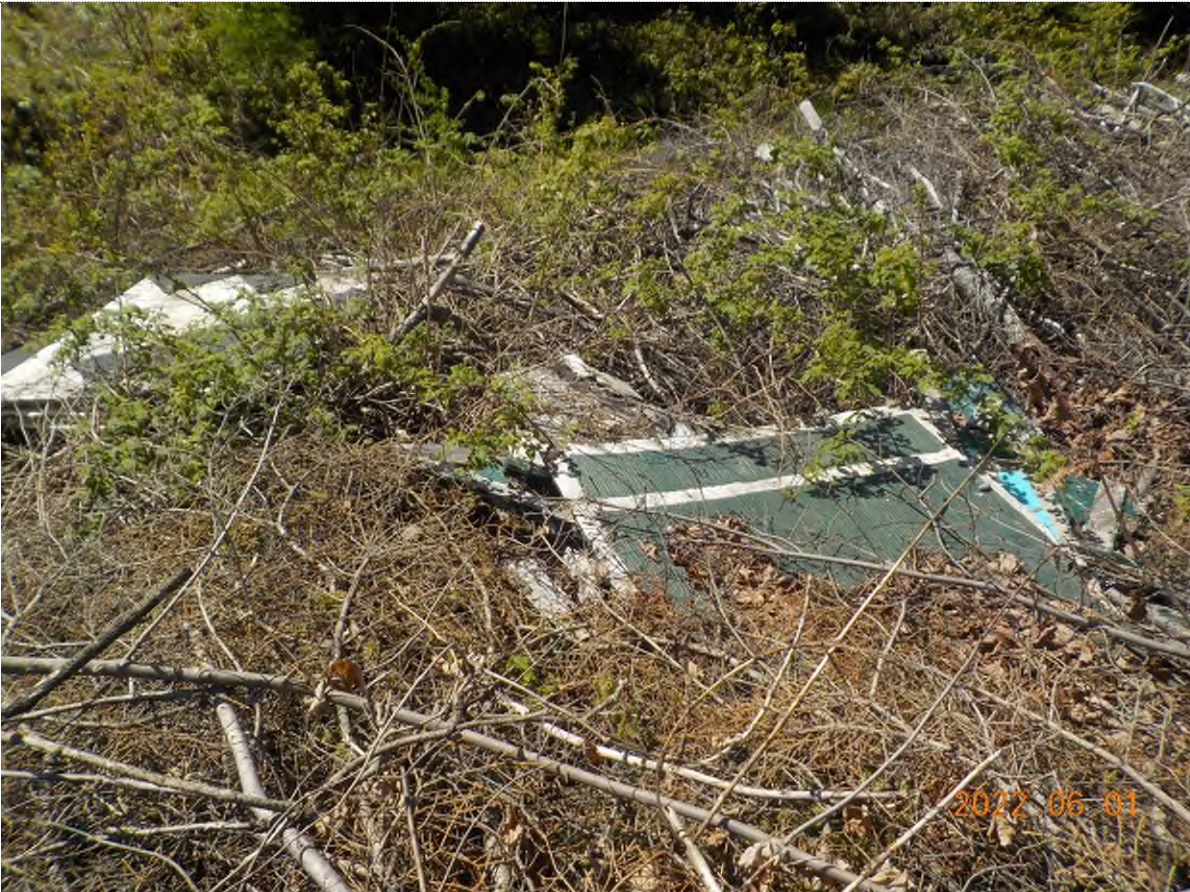
Figure 4: Autres exemples de débris à ramasser.

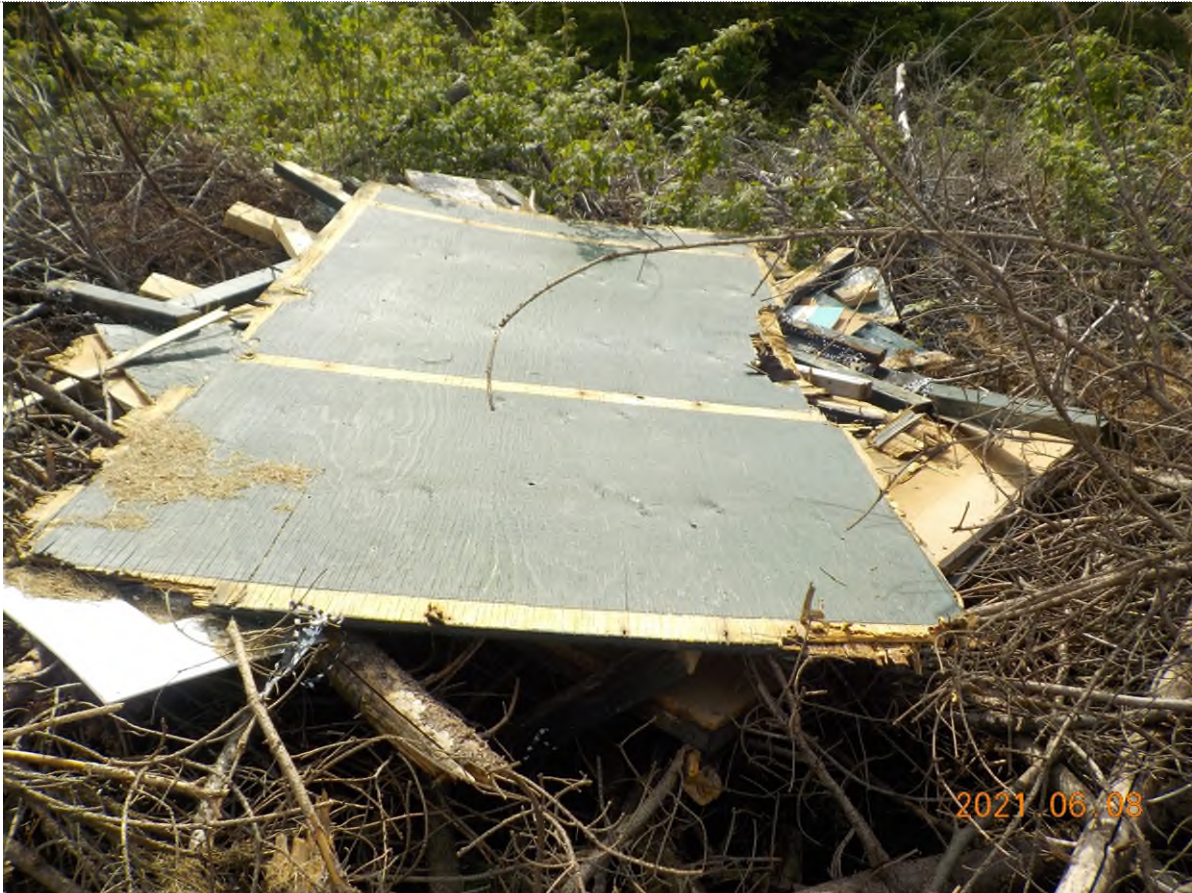
Figure 5: Autres exemples de débris à ramasser.

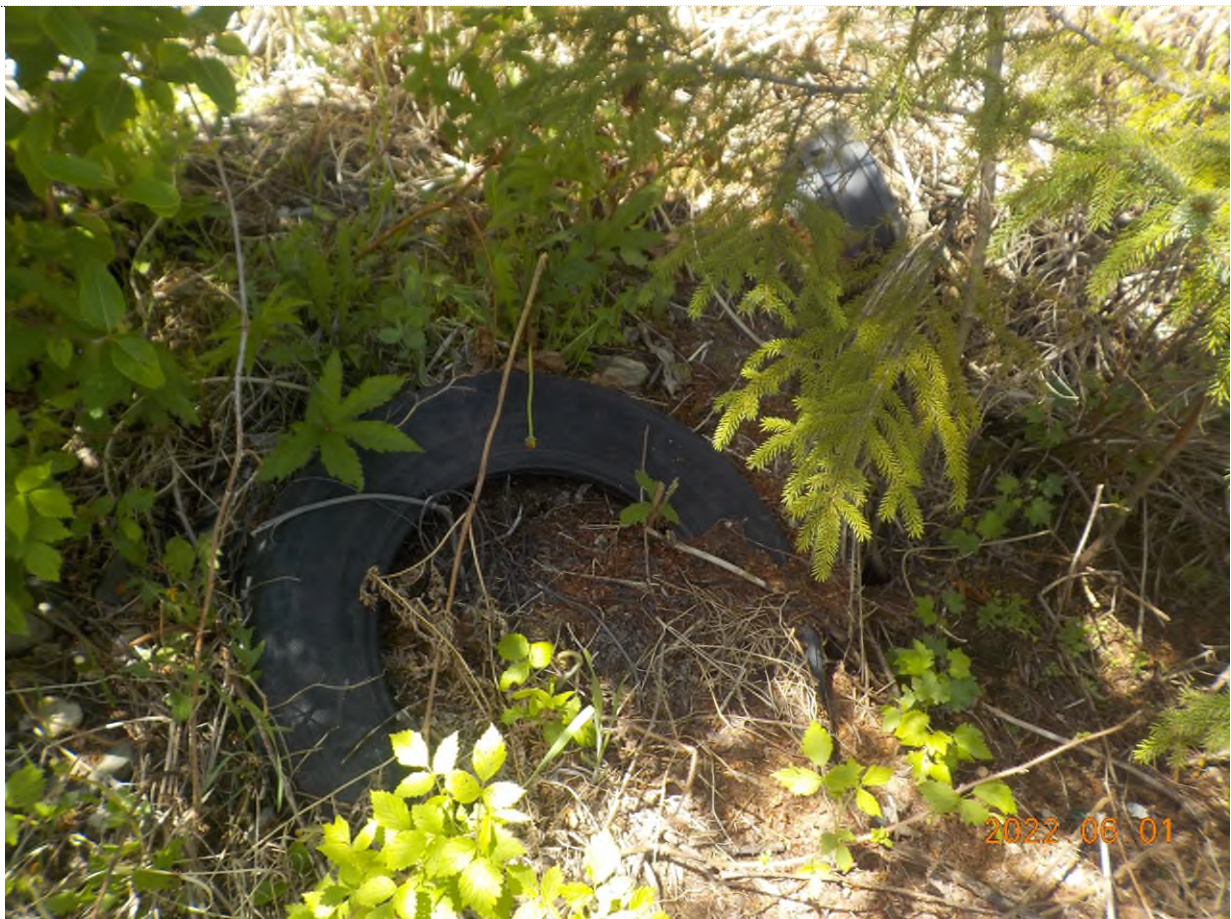
Figure 12: Pneu à ramasser.

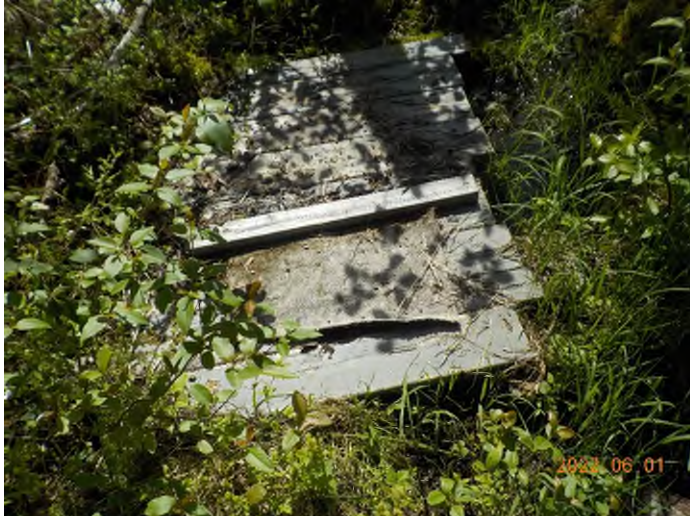
Figure 3: Débris à ramasser

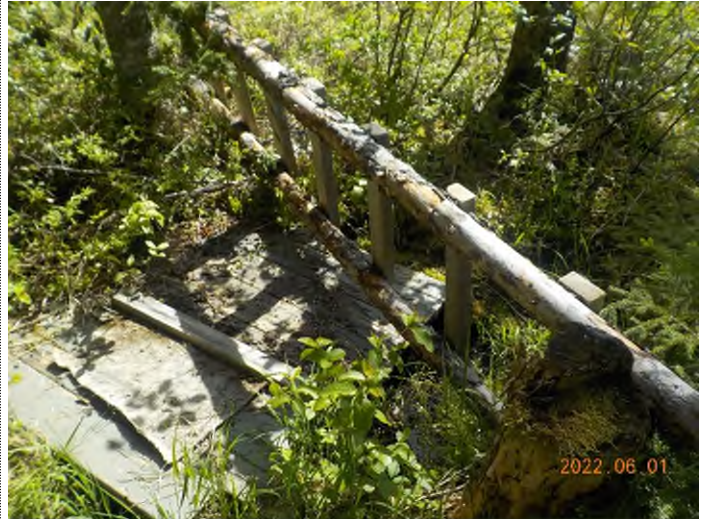
Figure 4: Autres débris à ramasser

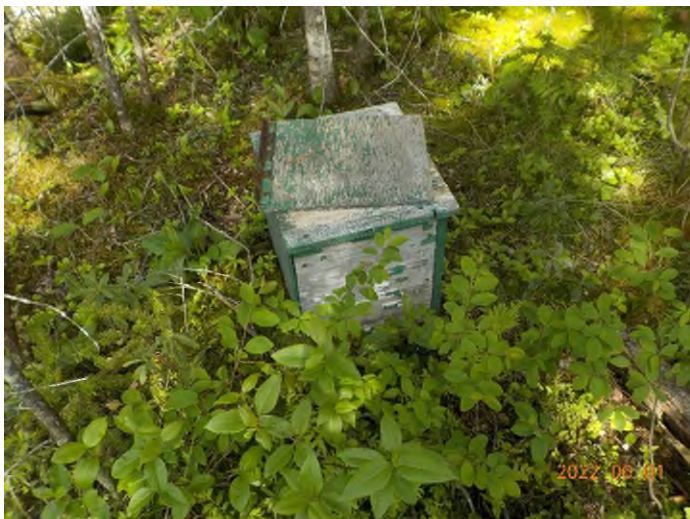
Figure 5: Débris à ramasser

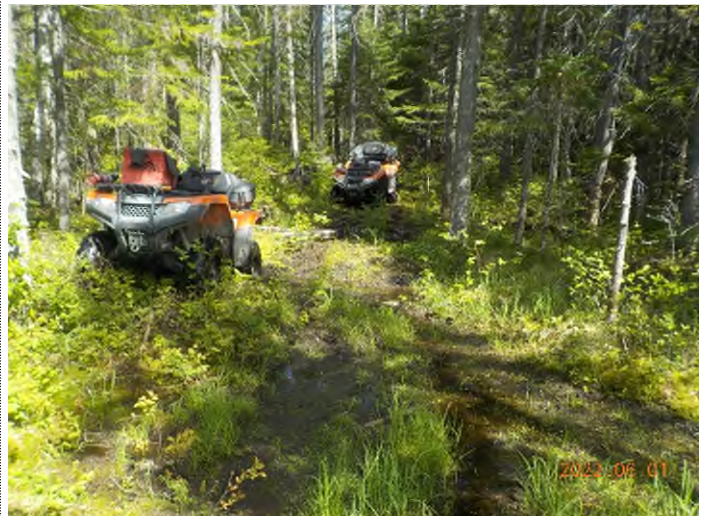
Figure 6: État du sentier

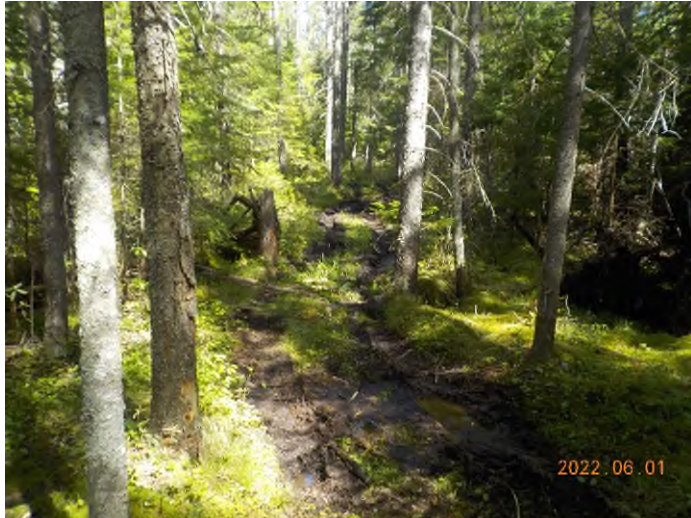
Figure 7: État du sentier

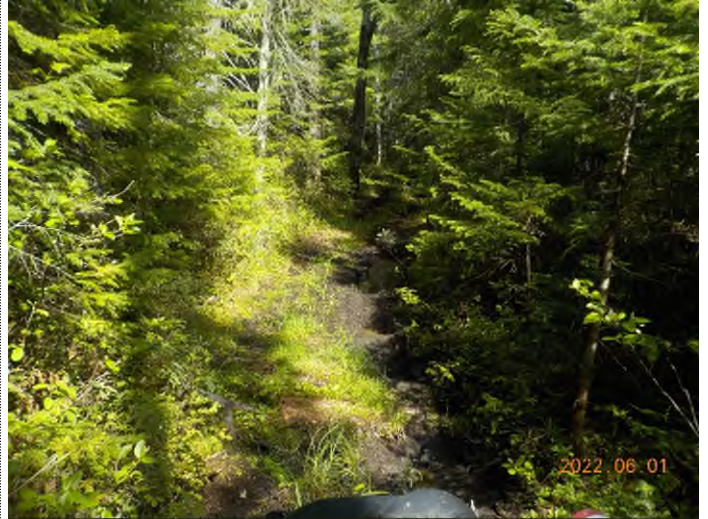
Figure 8: État du sentier

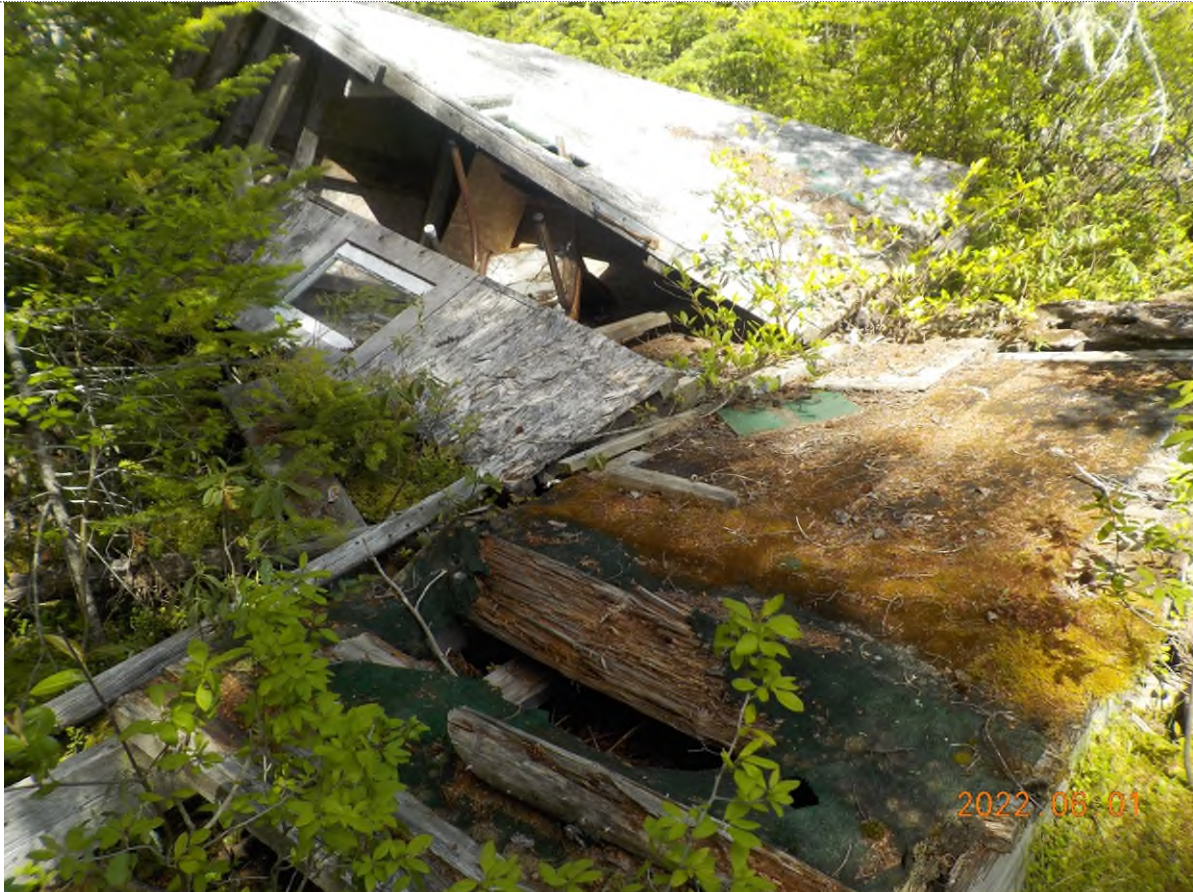
Figure 1: Structure abandonnée à ramasser

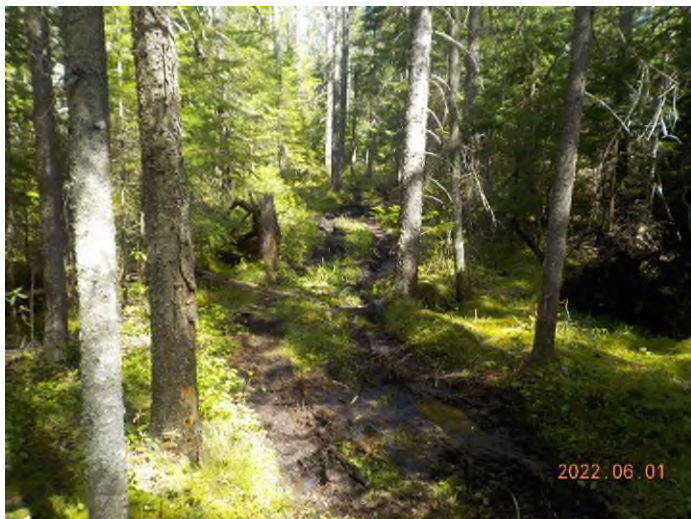
Figure 2: État du sentier

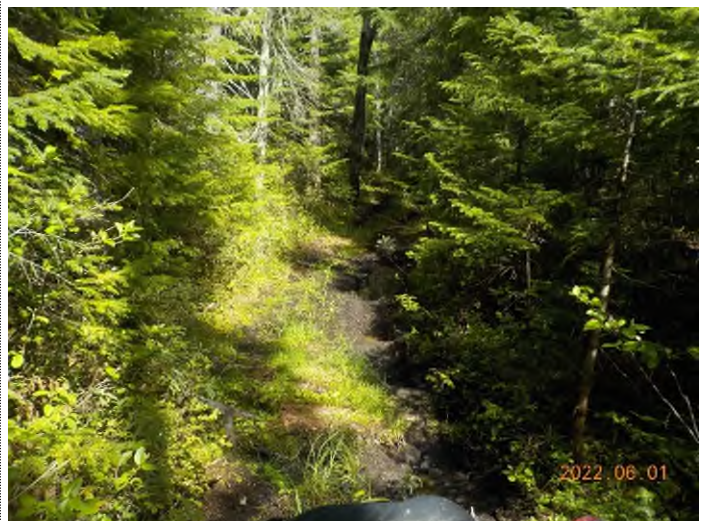
Figure 3: État du sentier

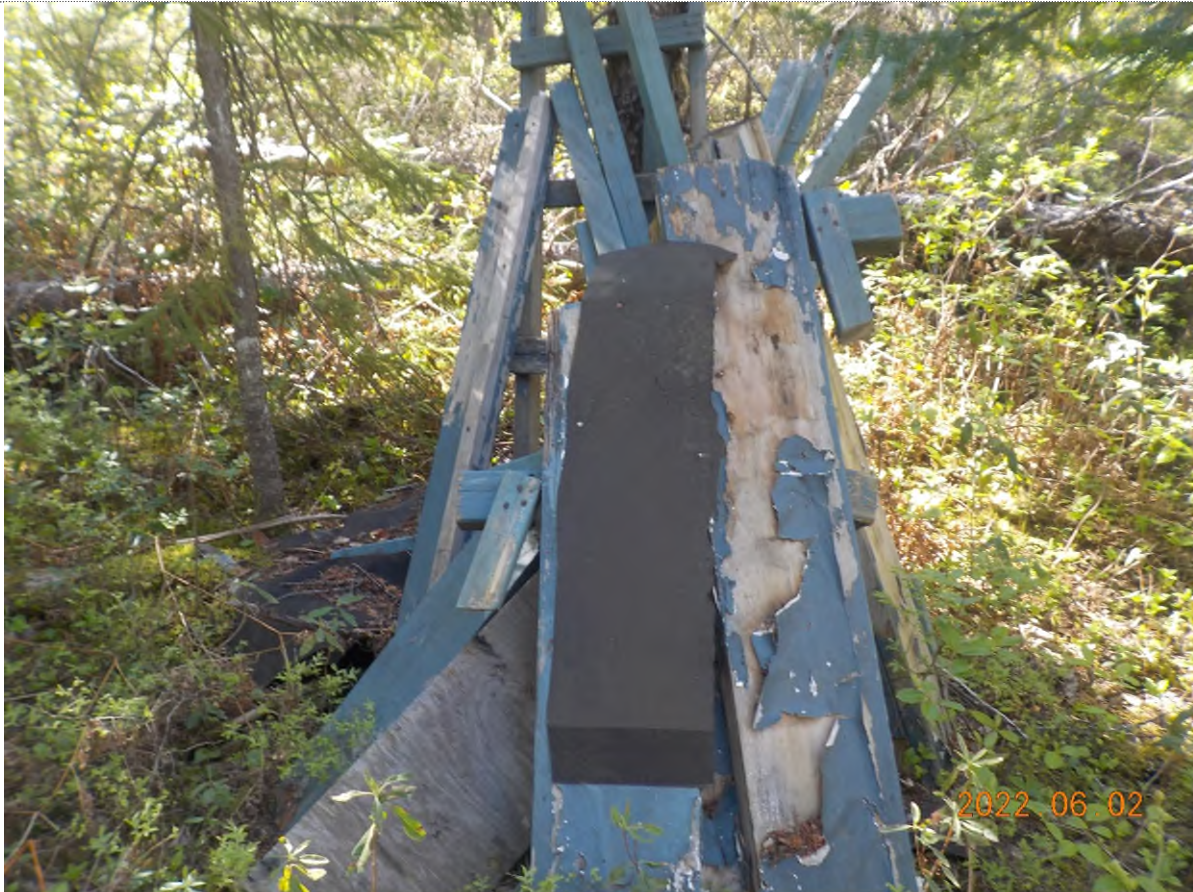
Figure 1: Structure abandonnée à ramasser

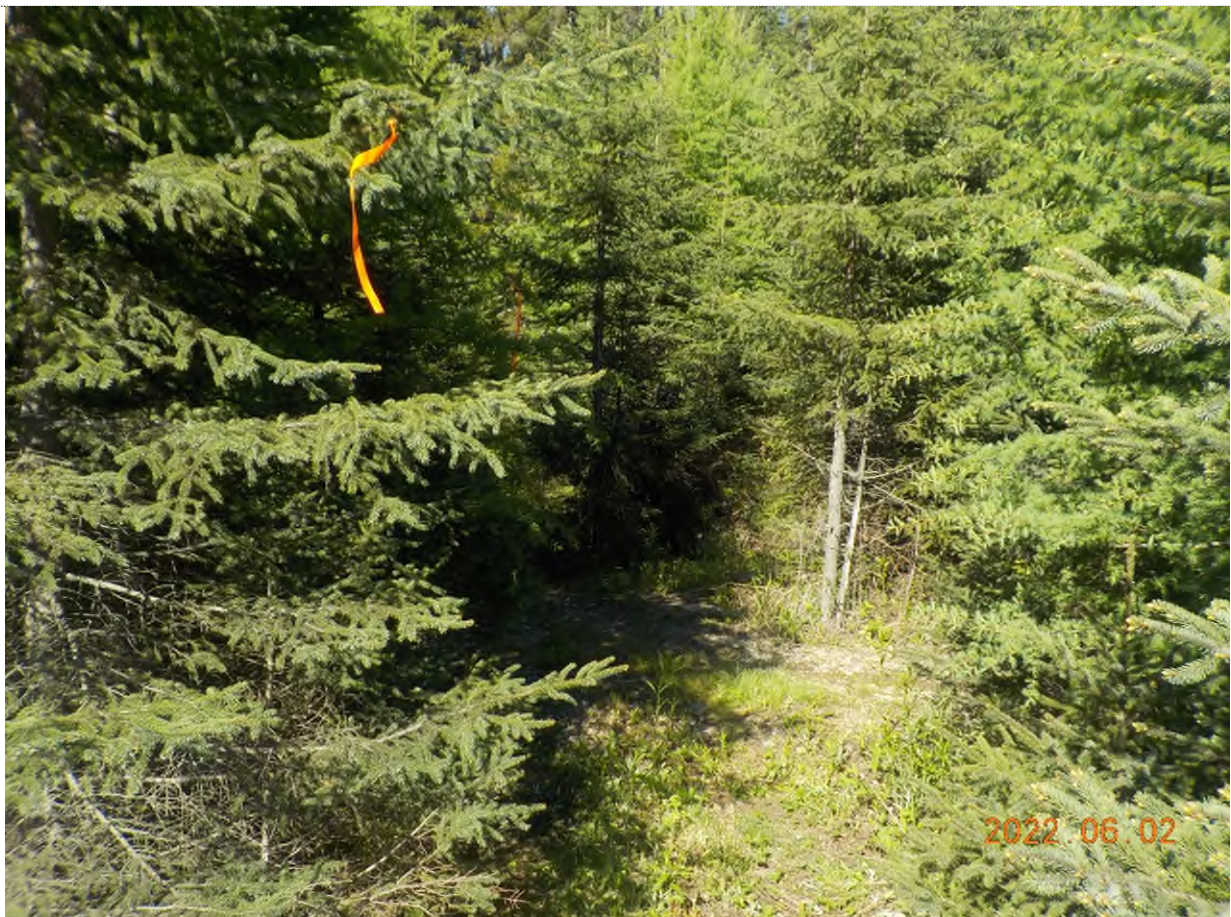
Figure 2: Entrée du sentier VTT

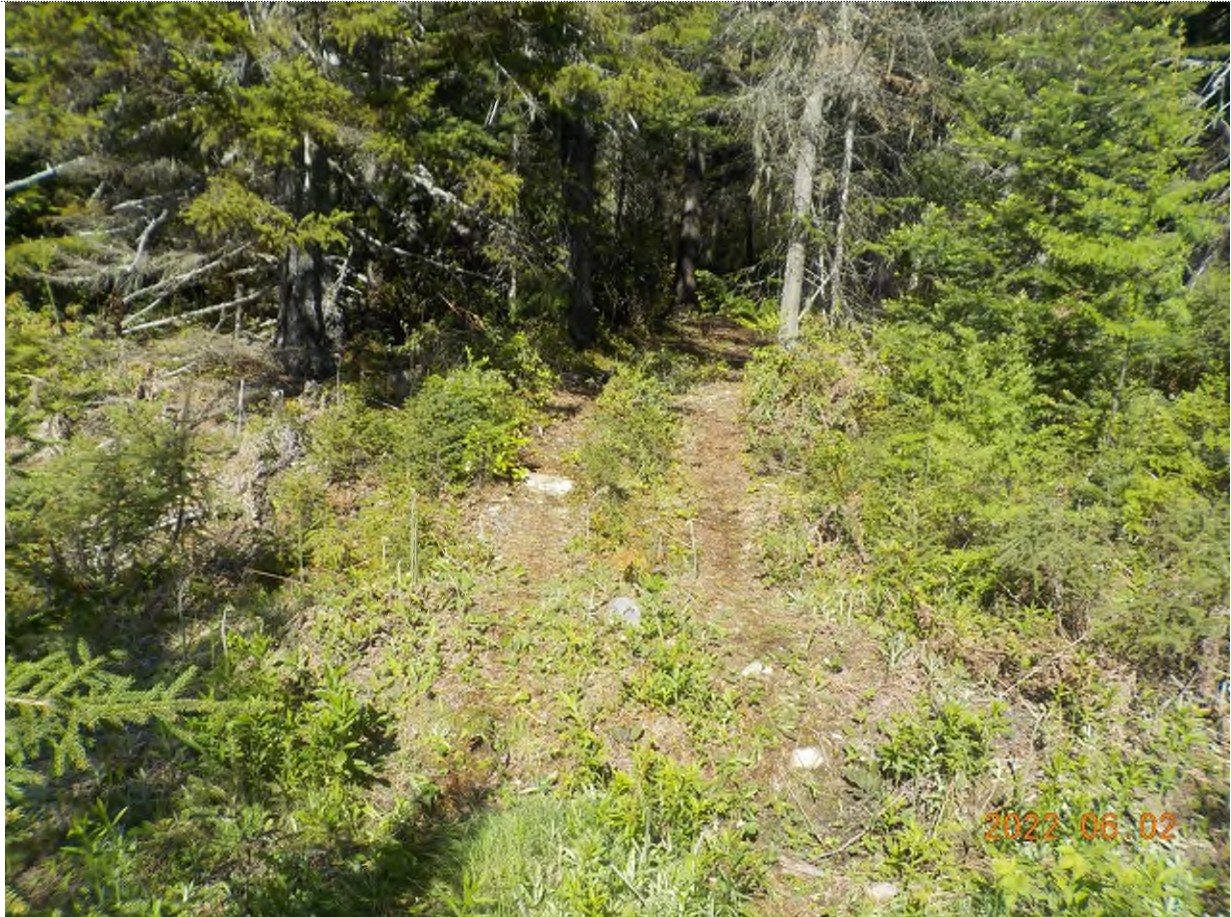
Figure 3: État du sentier VTT

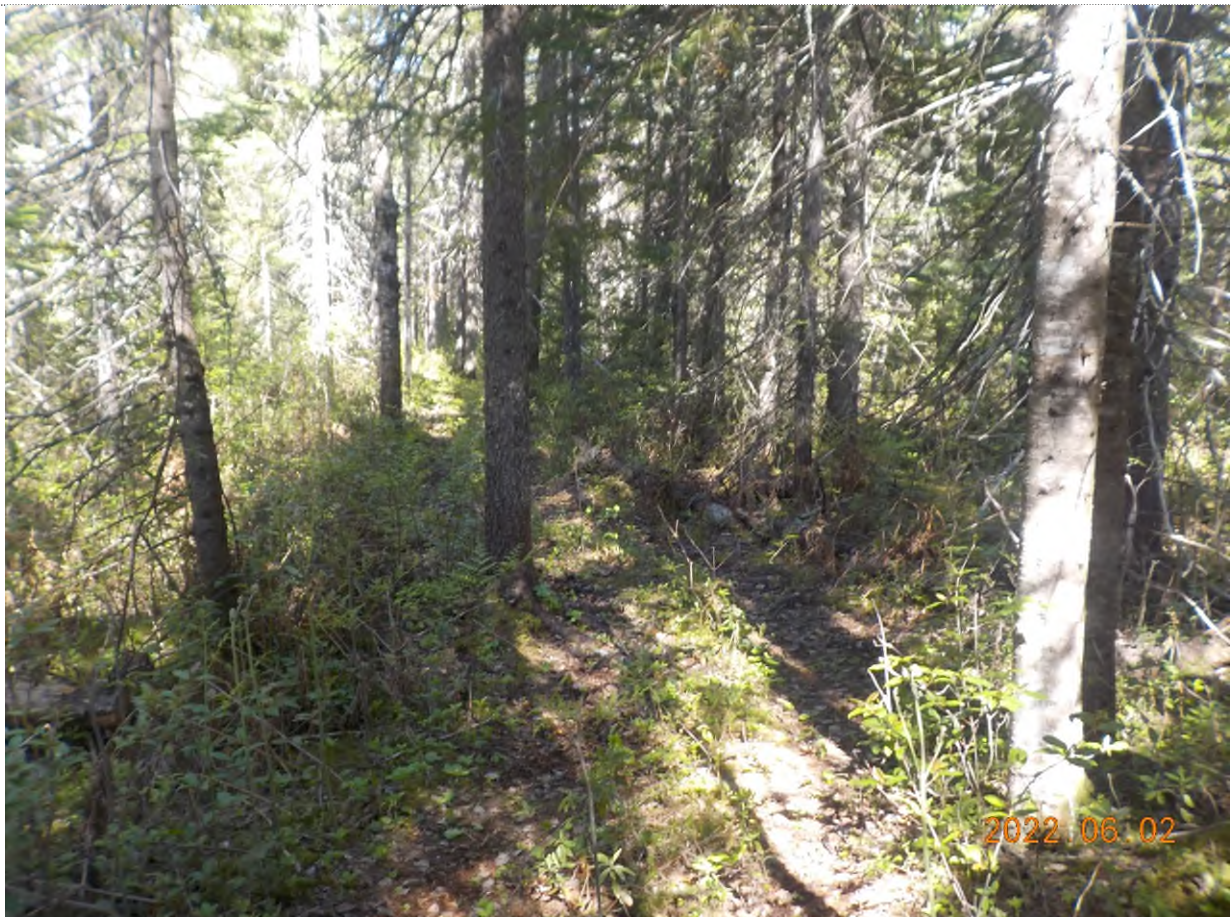
Figure 4: État du sentier VTT

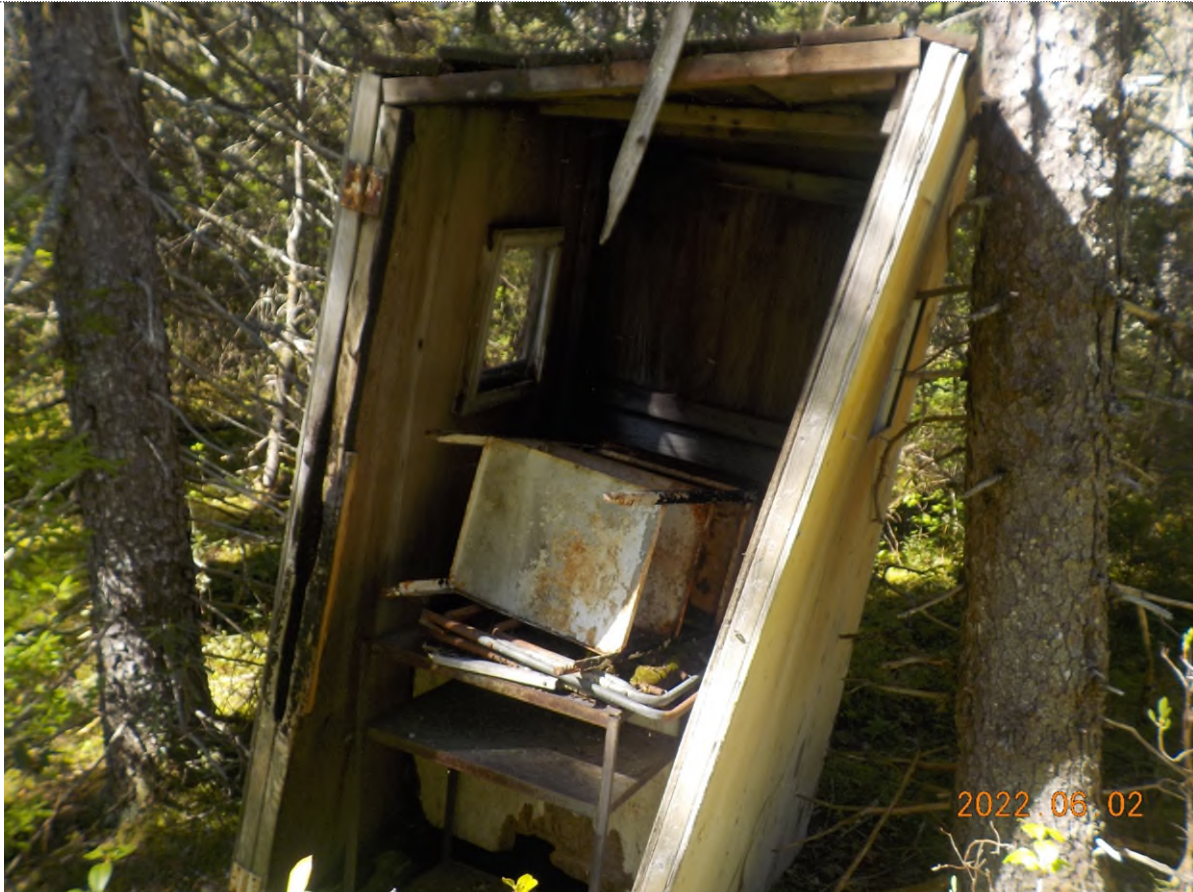
Figure 1: Sanitaire à ramasser

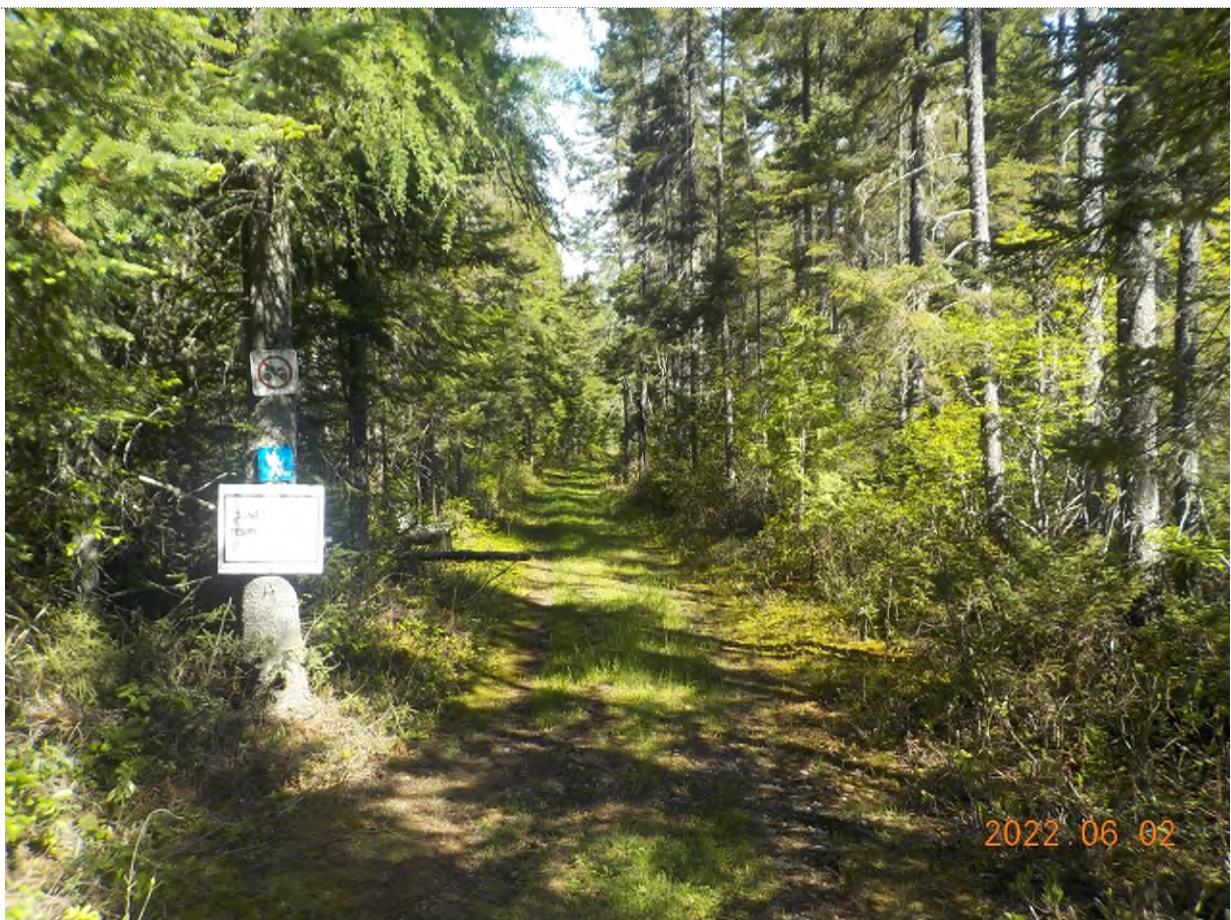
Figure 6: Entrée du sentier récréatif

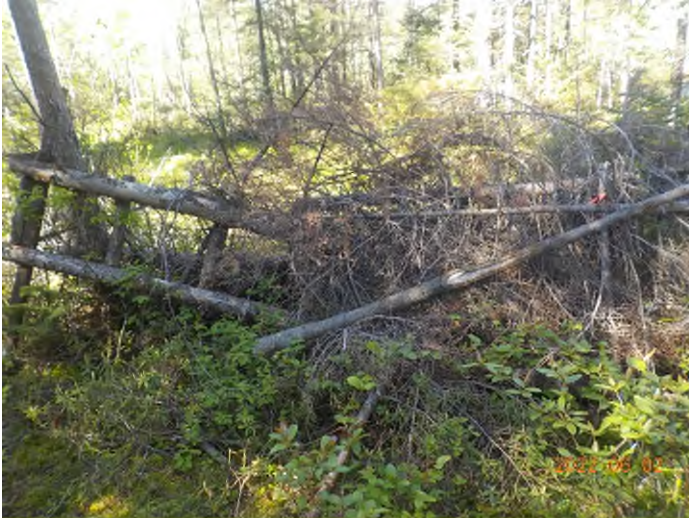
Figure 3: Débris à ramasser

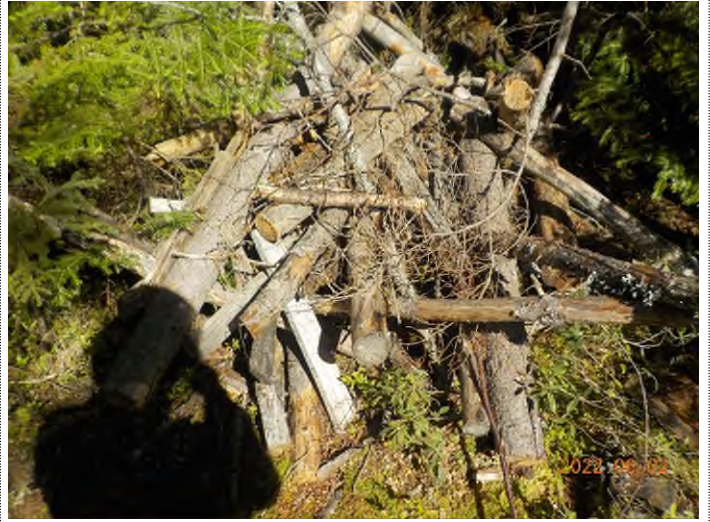
Figure 4: Débris à ramasser

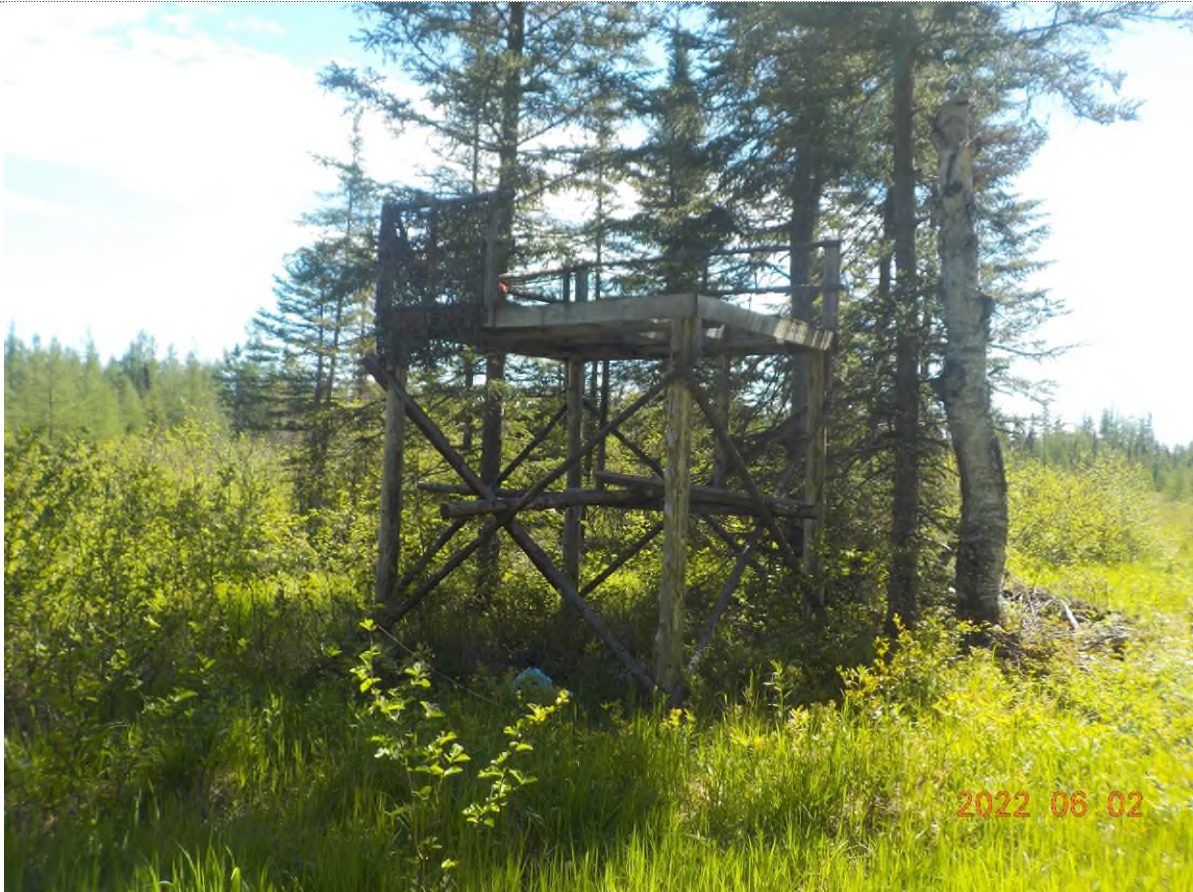
Figure 1: Plate-forme à démanteler.

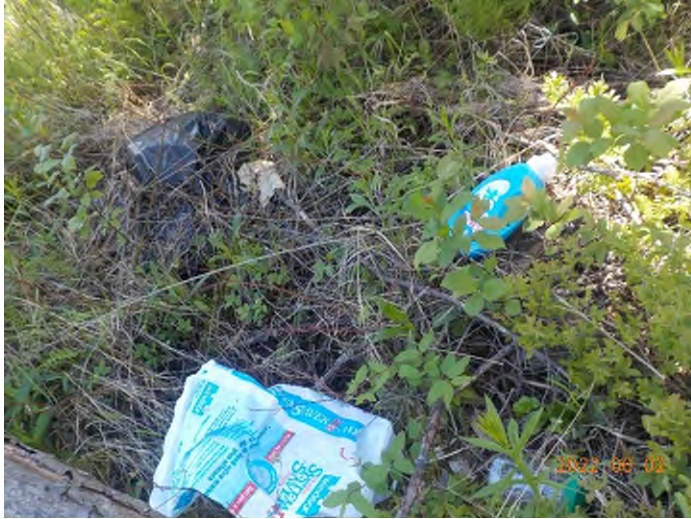
Figure 3: Débris à ramasser

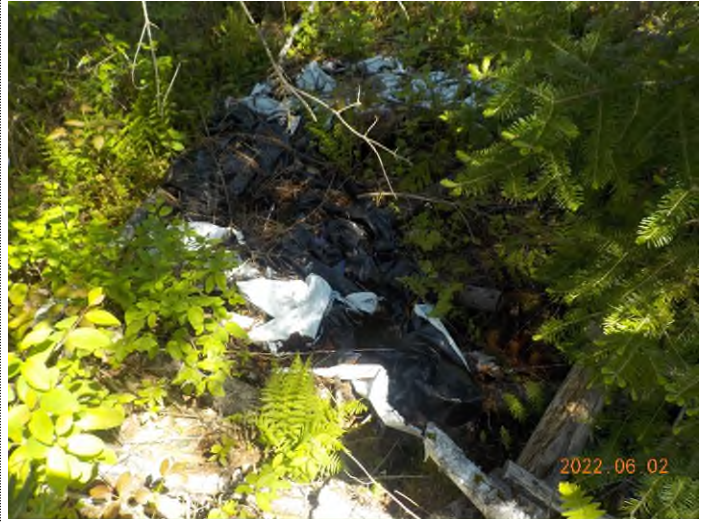
Figure 4: Débris à ramasser

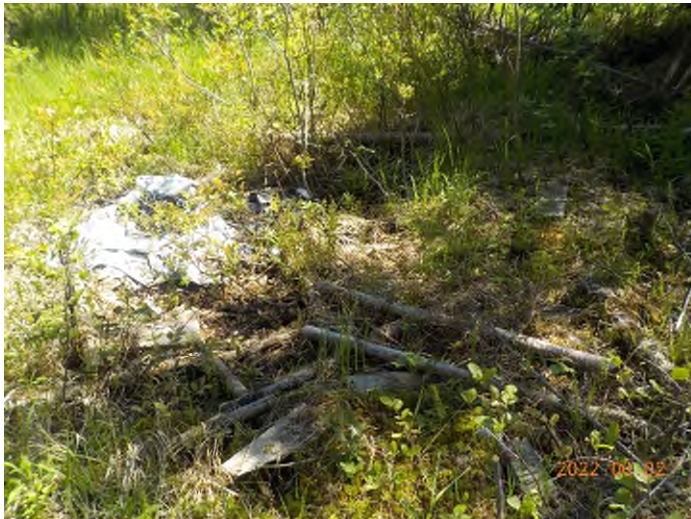
Figure 5: Débris à ramasser au point supplémentaire A

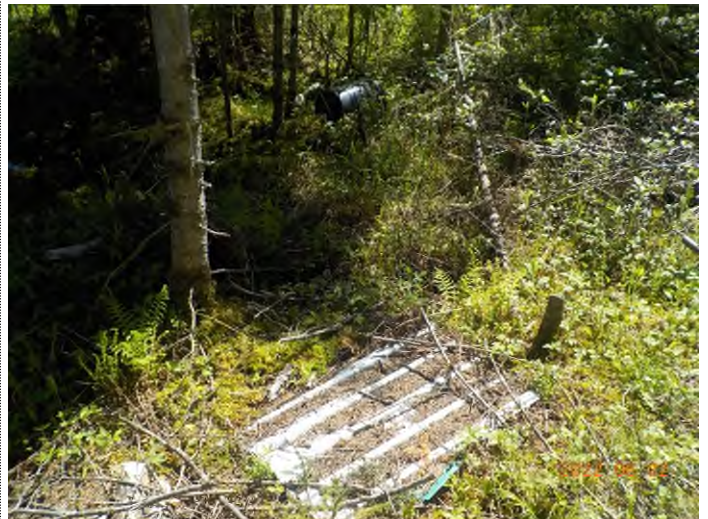
Figure 6: Débris à ramasser au point supplémentaire A

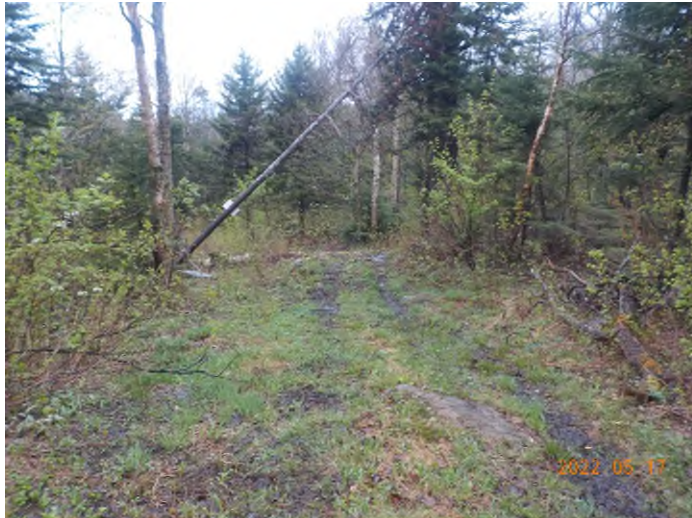
Figure 5: État du sentier VTT

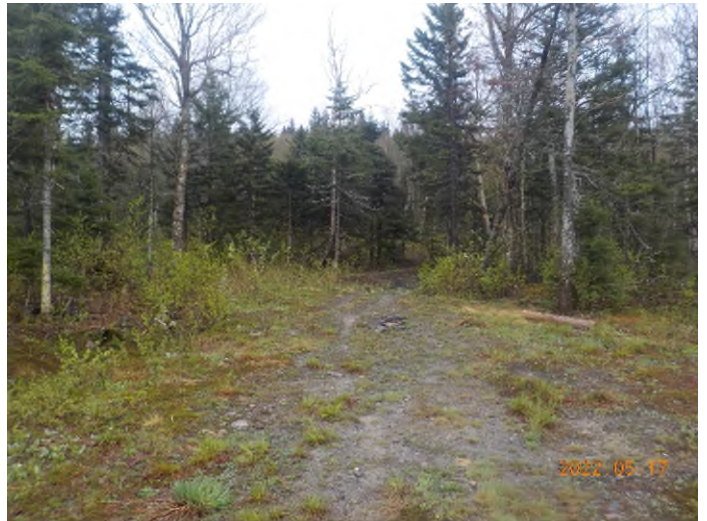
Figure 6: Entrée du sentier VTT

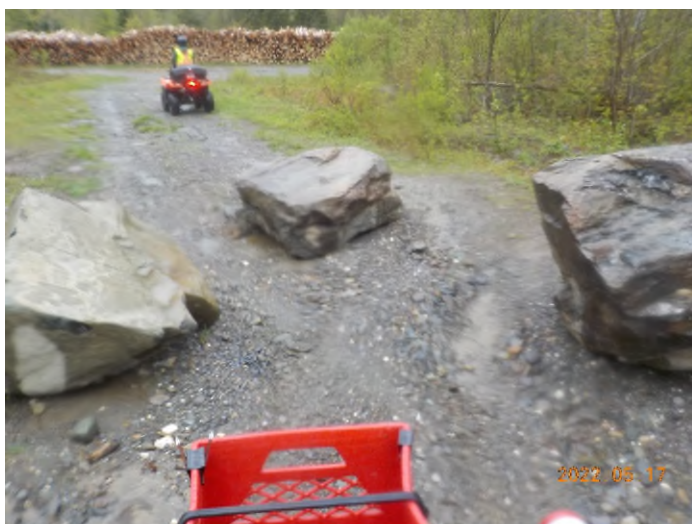
Figure 7: Entrée du chemin forestier accessible en VTT (et virée)

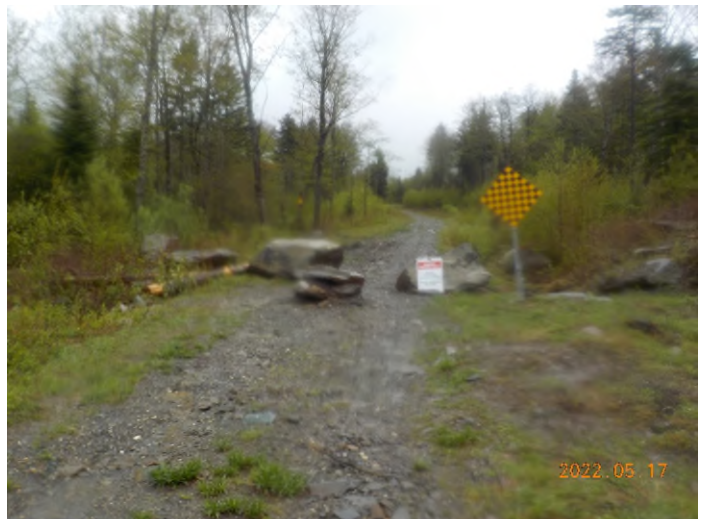
Figure 8: Entrée du chemin forestier accessible en VTT seulement

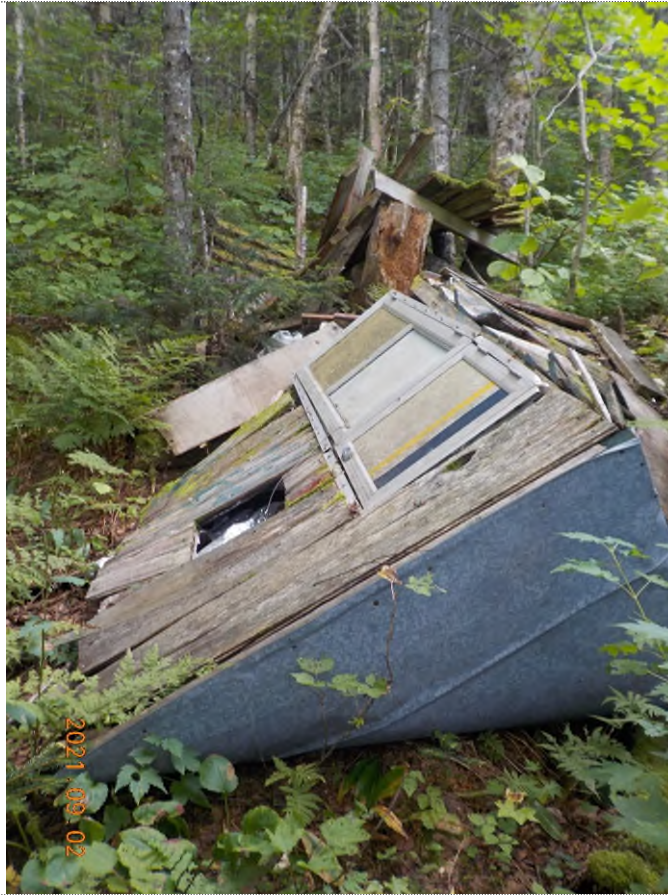
Figure 1: Structure abandonnée à ramasser

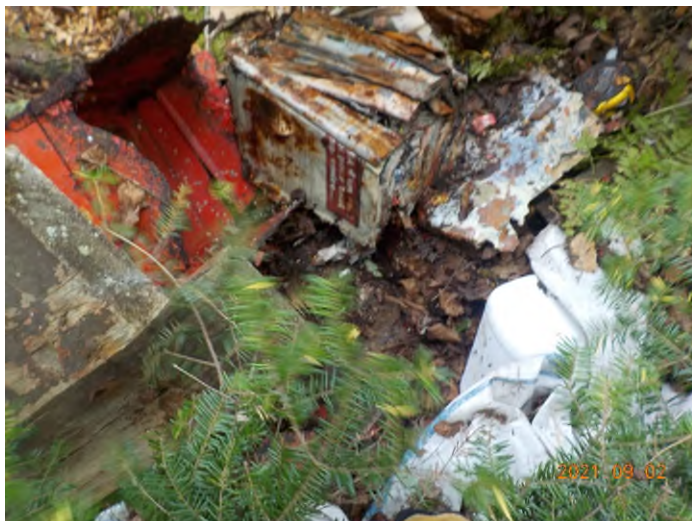
Figure 5: Débris à ramasser

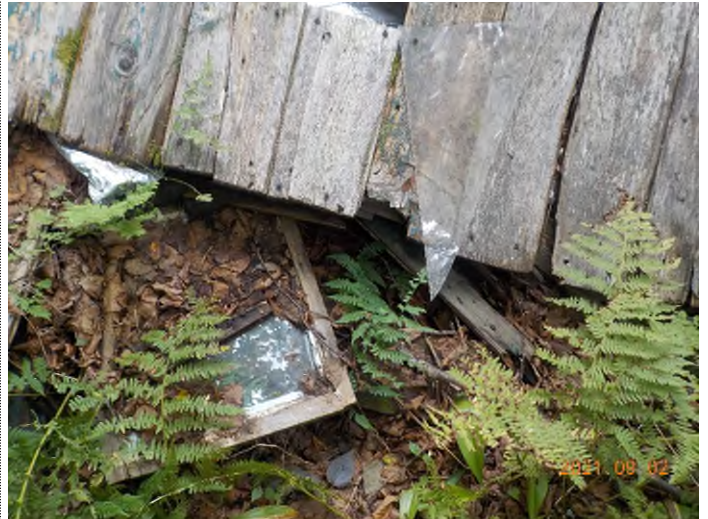
Figure 6: Débris à ramasser

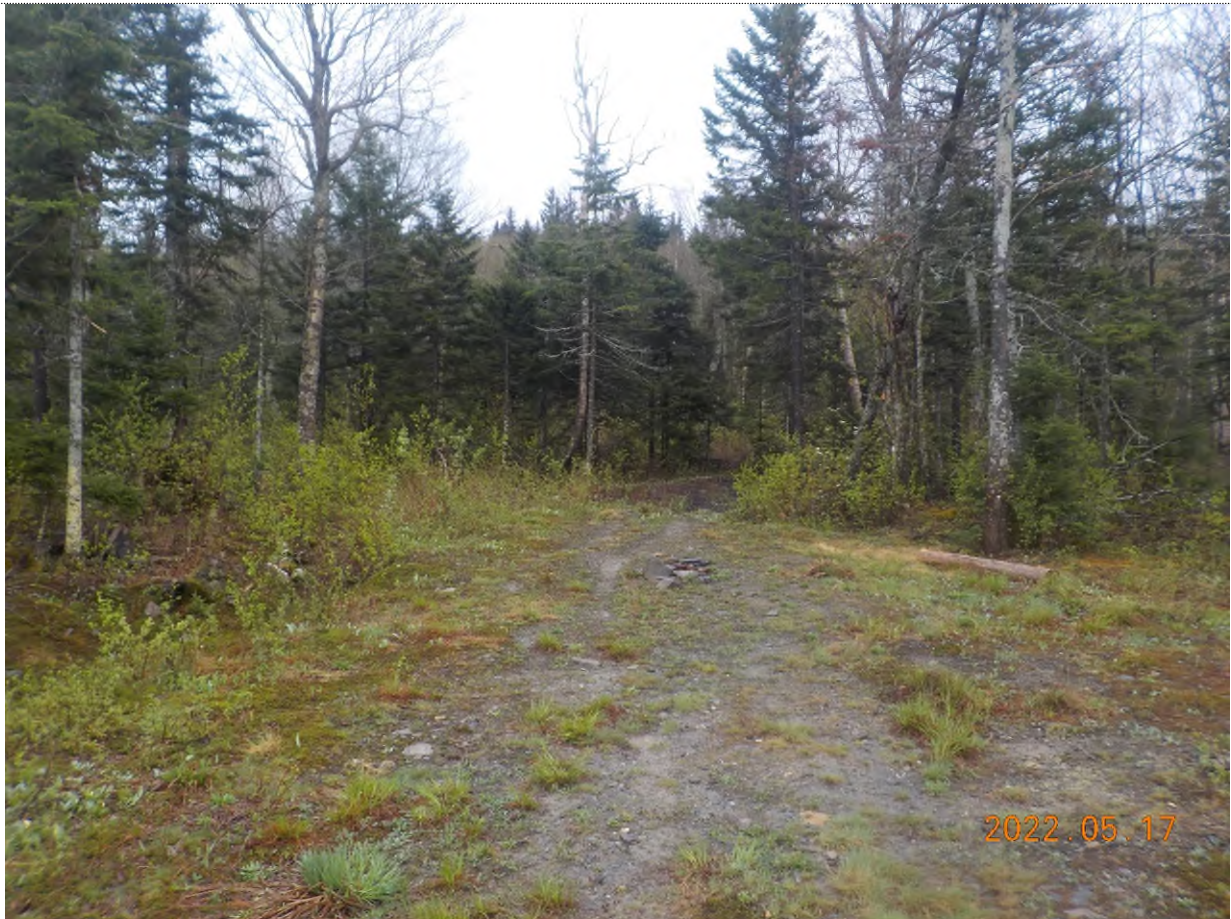
Figure 7: Entrée du sentier VTT

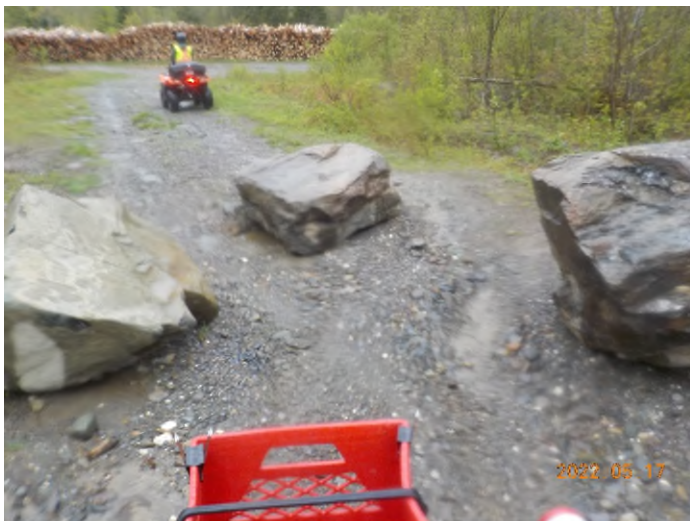
Figure 8: Entrée du chemin forestier accessible en VTT (et virée)

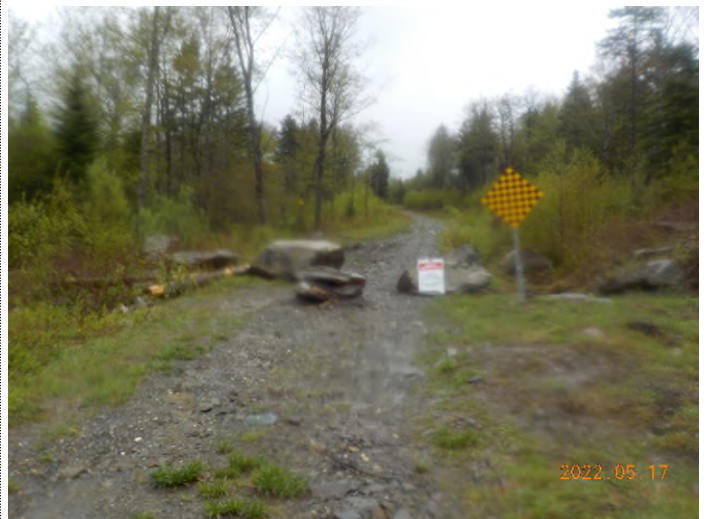
Figure 9: Entrée du chemin forestier accessible en VTT seulement
