Appel d'offres 2022 de démantèlements et de ramassages d'occupations sans droit  
Carte générale des secteurs Chaudière-Appalaches et Estrie

## Fiche descriptive

Dossier 350363 00 000

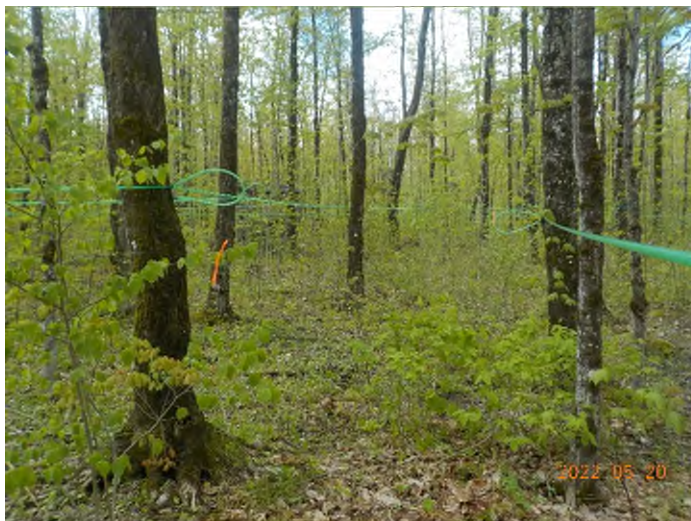
Figure 4: État de l'accès en VTT près du site

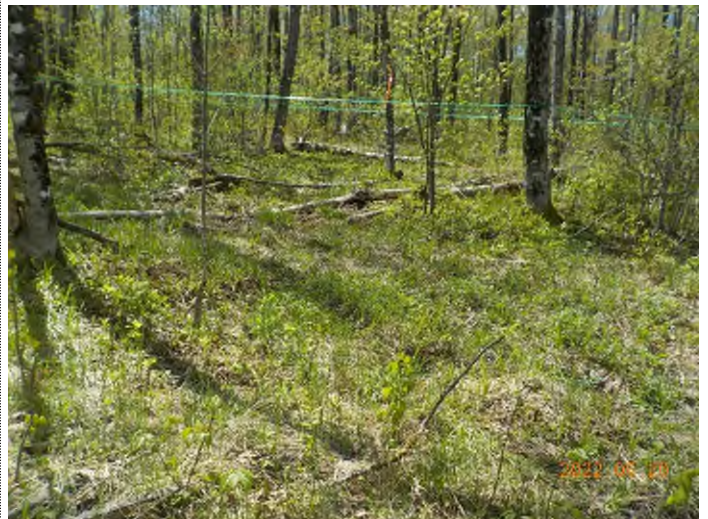
Figure 5: État de l'accès en VTT près du site

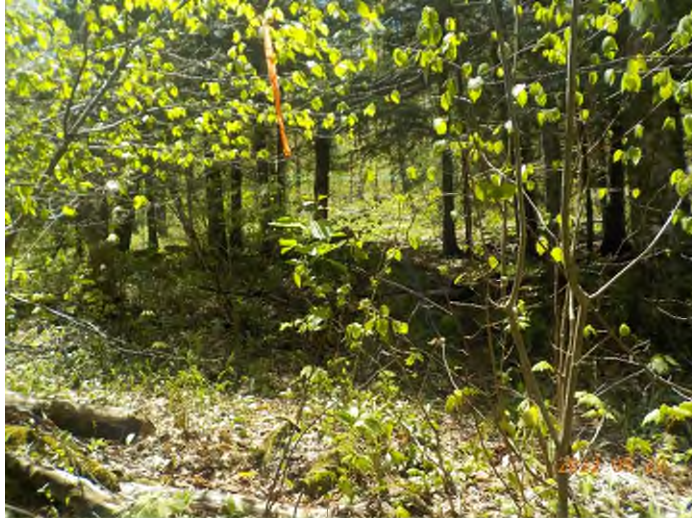
Figure 6: État du sentier VTT

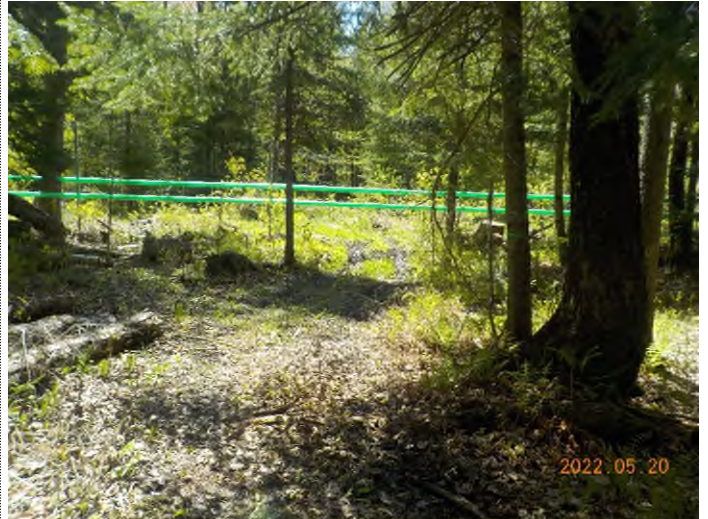
Figure 7: État du sentier VTT (tubulure très basse)

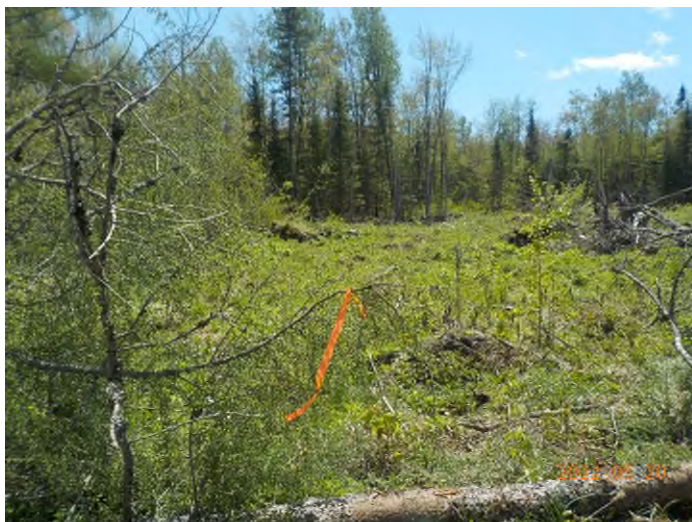
Figure 8: État du sentier VTT (contournement par la coupe de bois)

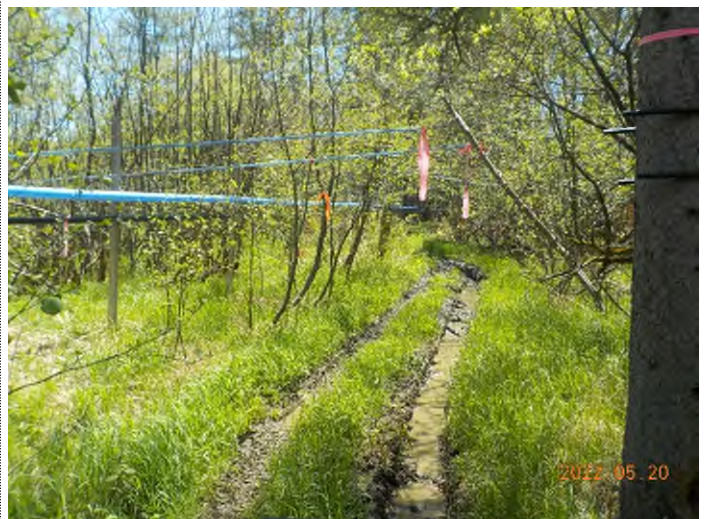
Figure 9: État du sentier VTT (présence de tubulures et câbles d'acier)

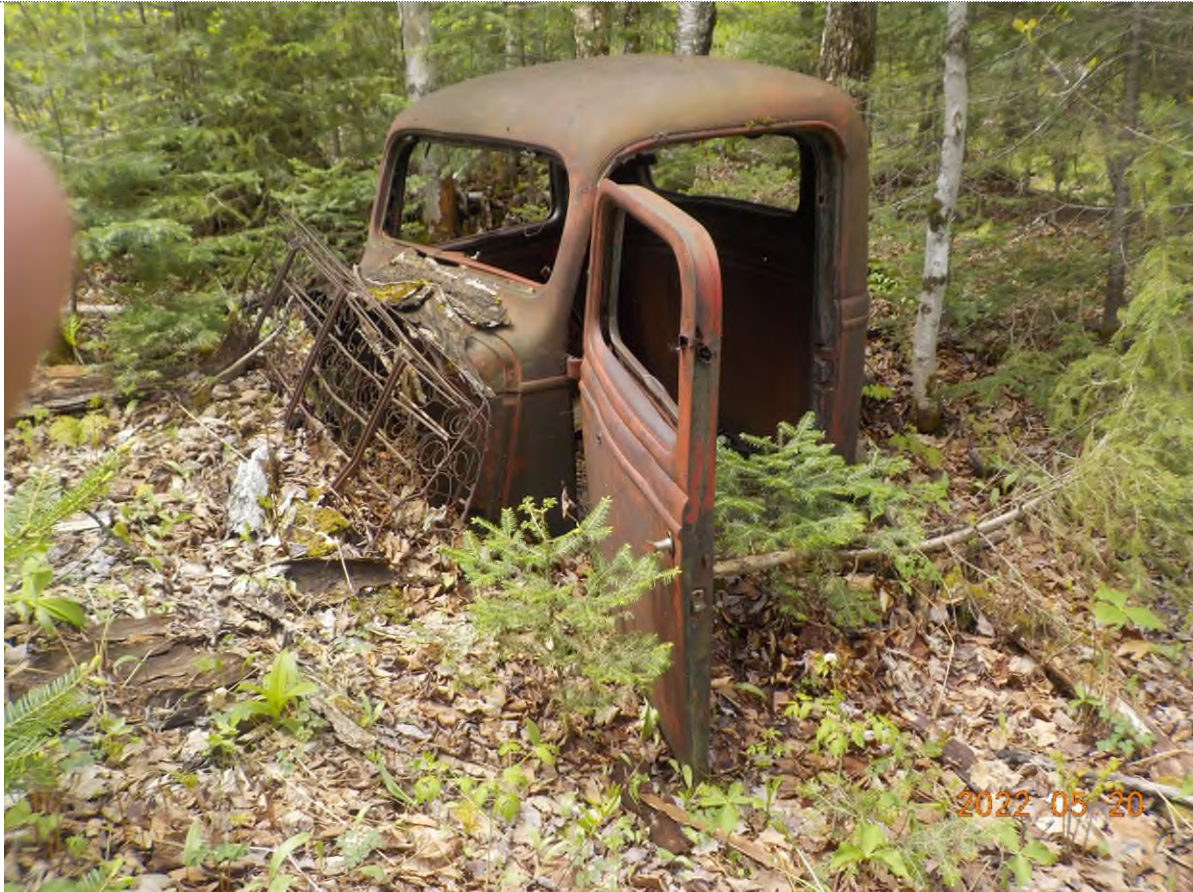
Figure 1: Carcasse de voiture et cadre de lit à ressort à ramasser.

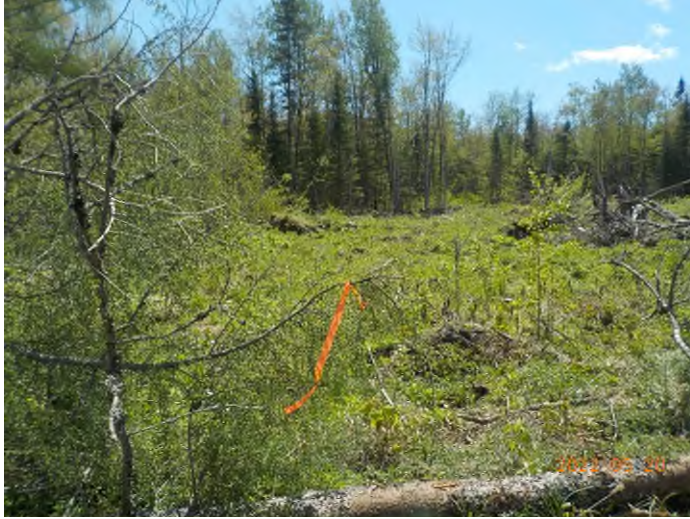
Figure 3: État du sentier VTT (contournement par la coupe de bois)

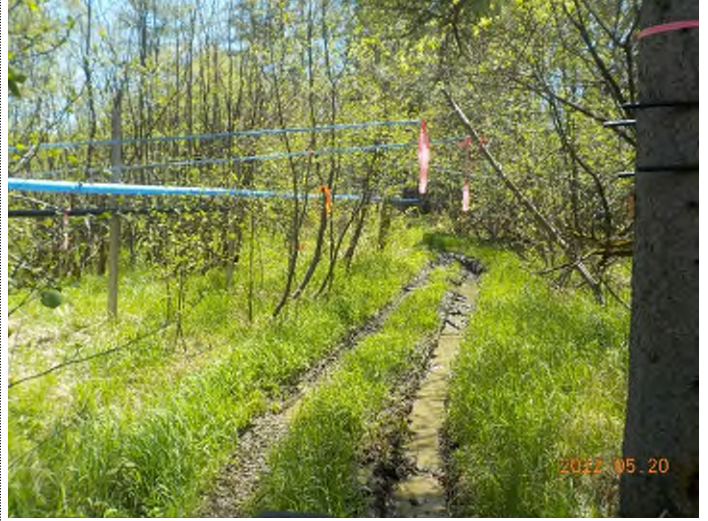
Figure 4: État du sentier VTT (présence de tubulures et câbles d'acier)

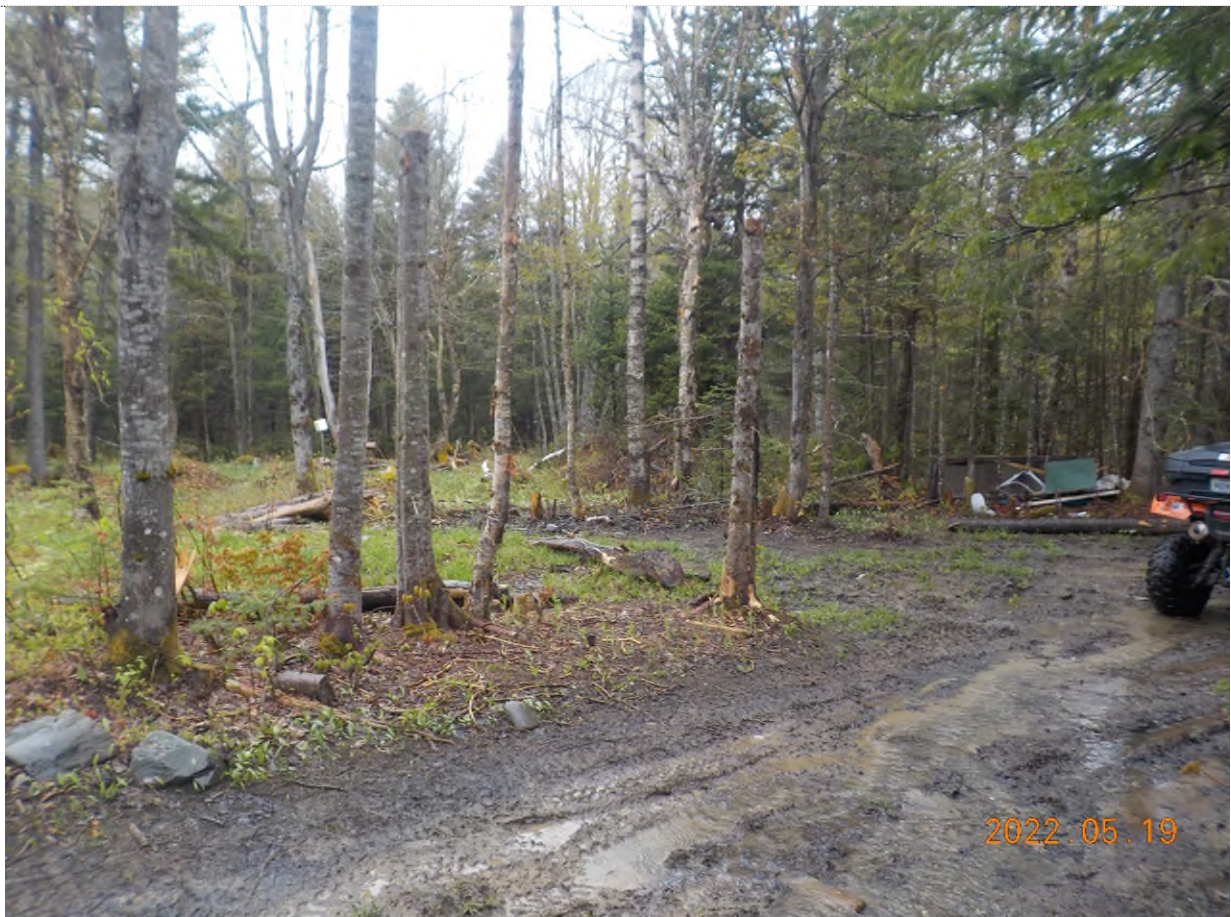
Figure 2: Débris à ramasser vue de la frontière

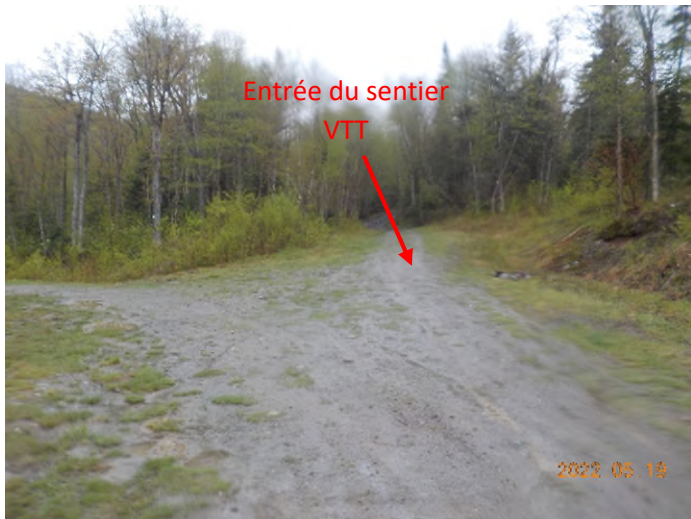
Figure 7: Entrée du sentier VTT (et virée à partir du chemin forestier)

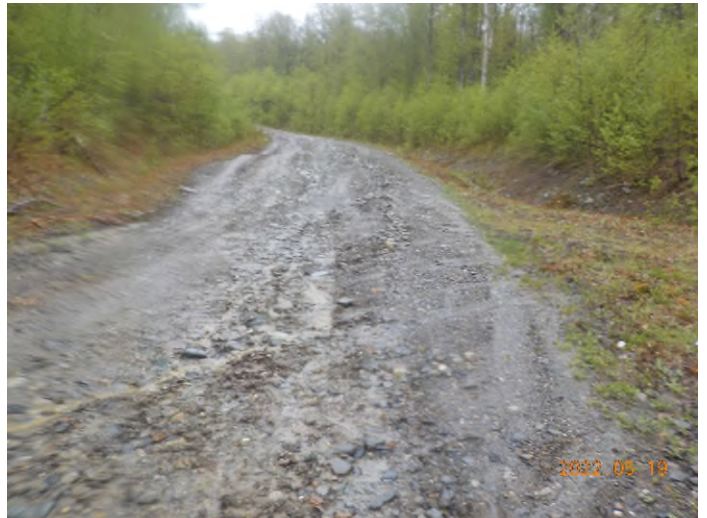
Figure 8: État du chemin forestier

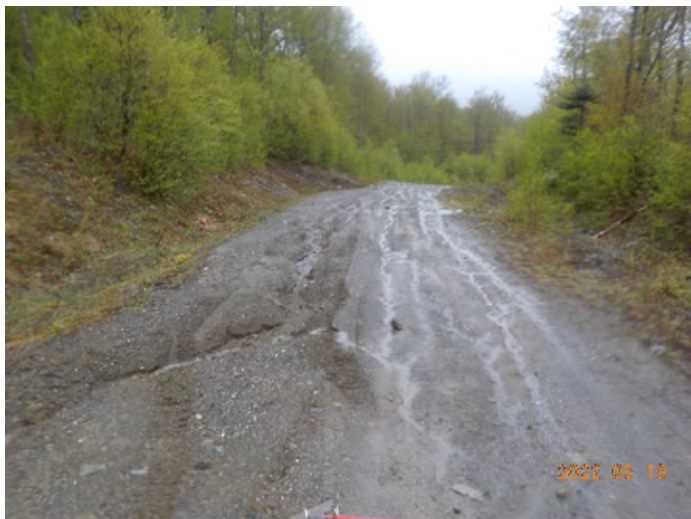
Figure 9: État du chemin forestier

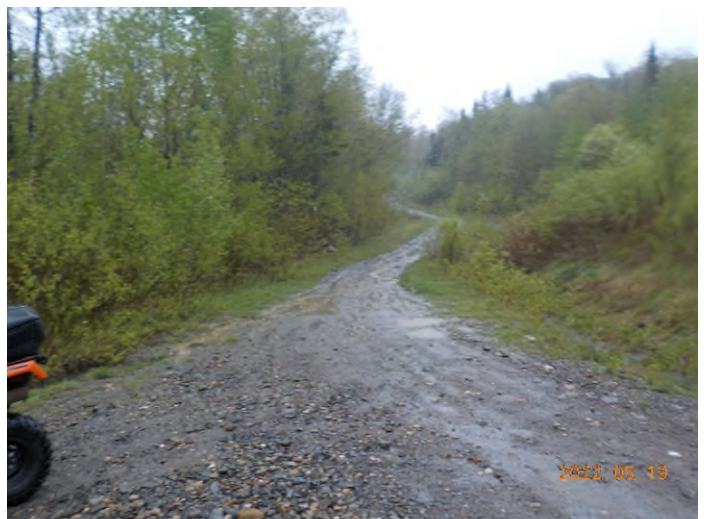
Figure 10: État du chemin forestier

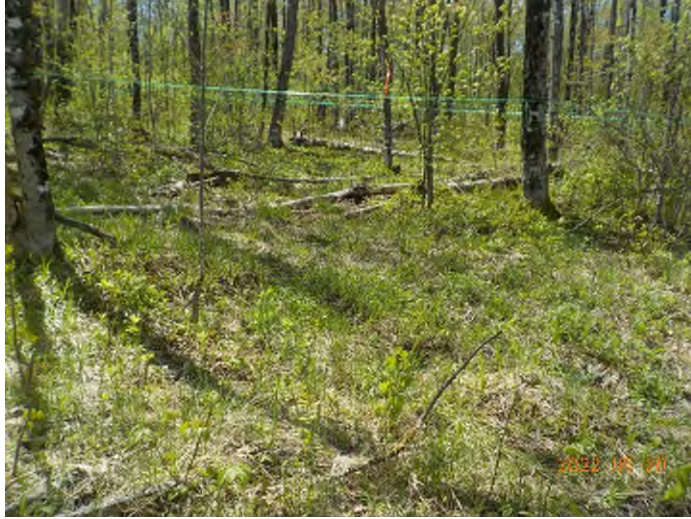
Figure 3: État de l'accès VTT près du site

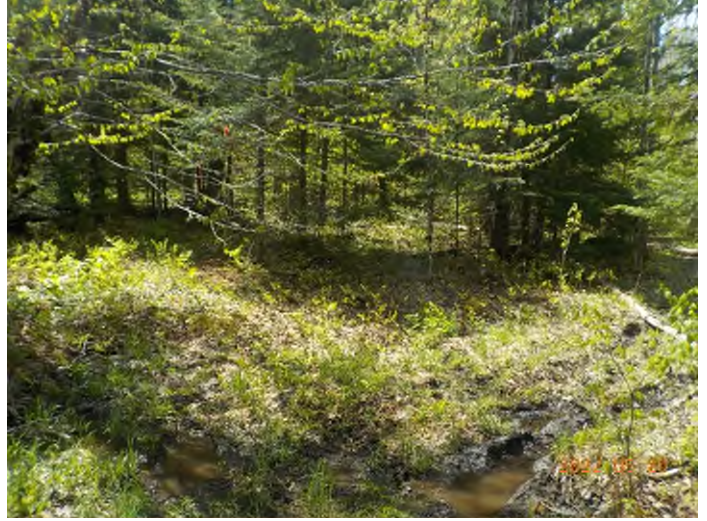
Figure 4: État du sentier VTT

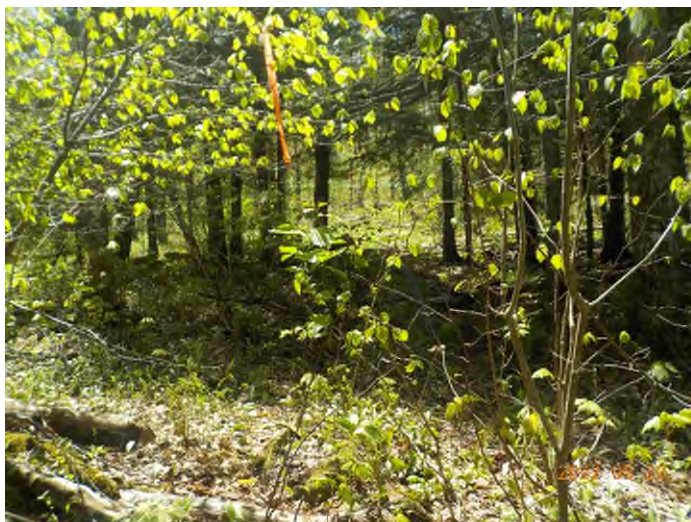
Figure 5: État du sentier VTT

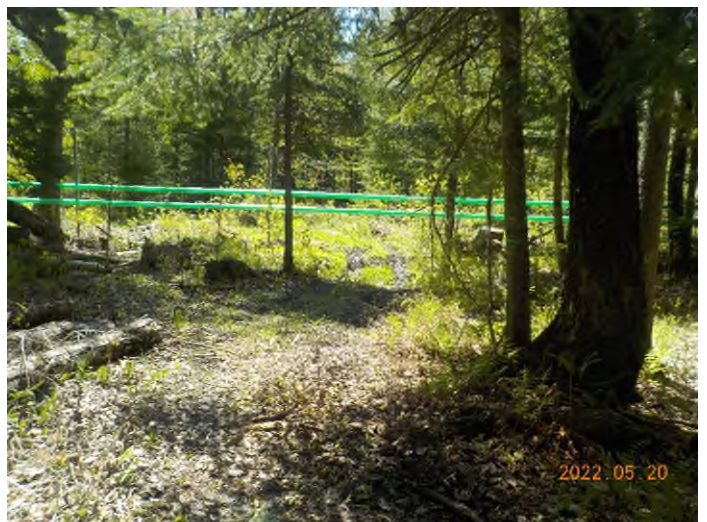
Figure 6: État du sentier VTT (tubulure très basse)

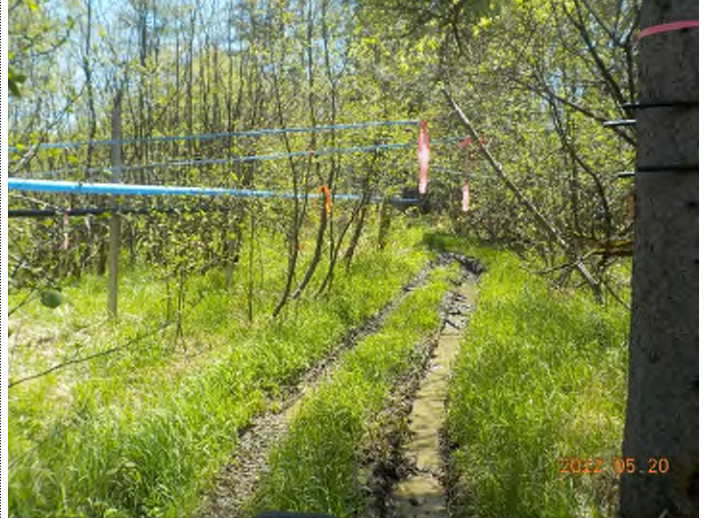
Figure 8: État du sentier VTT (présence de tubulures et câbles d'acier)

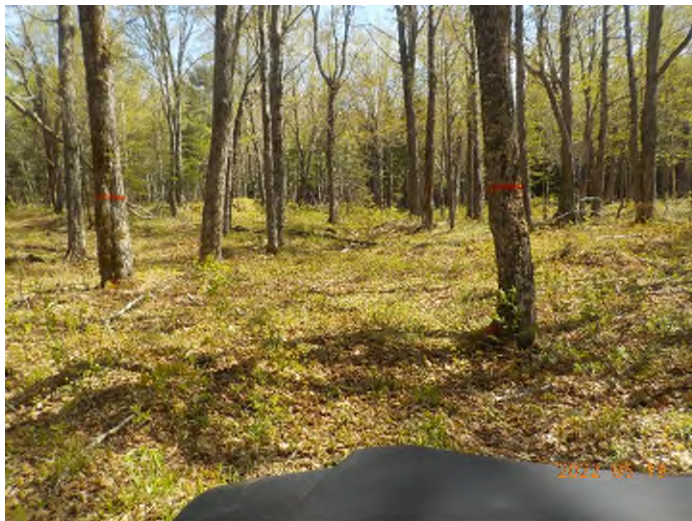
Figure 4: État de l'accès en VTT

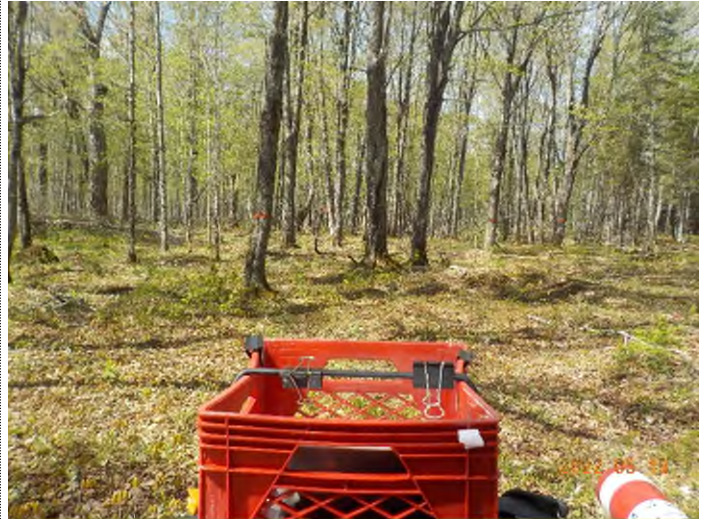
Figure 5: État de l'accès en VTT

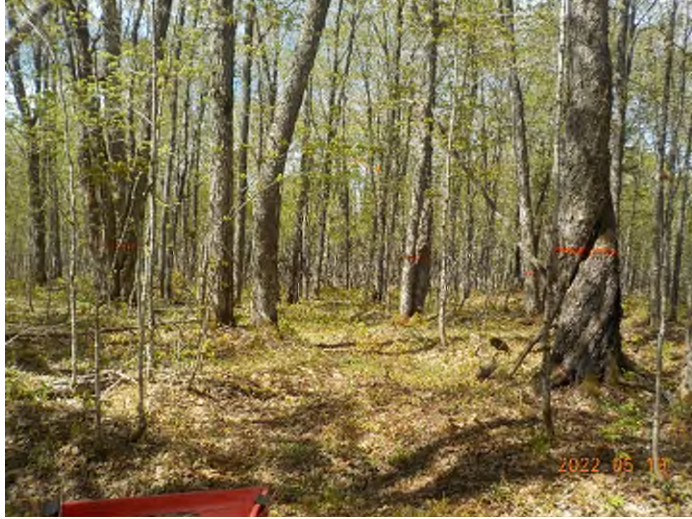
Figure 6: État de l'accès en VTT

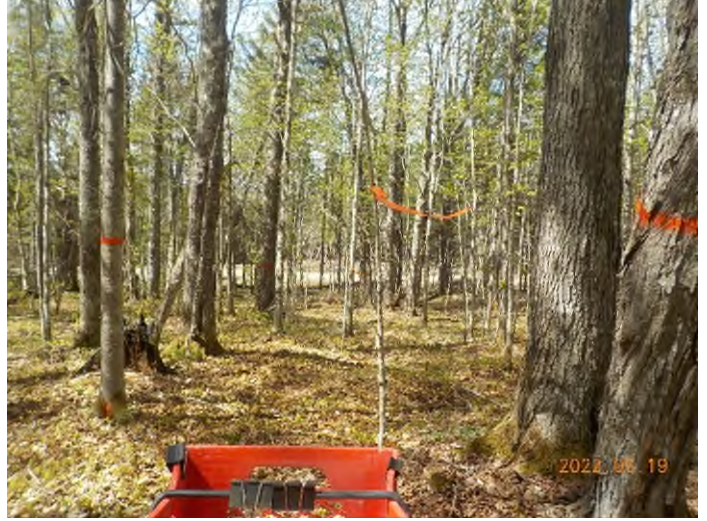
Figure 7: État de l'accès en VTT

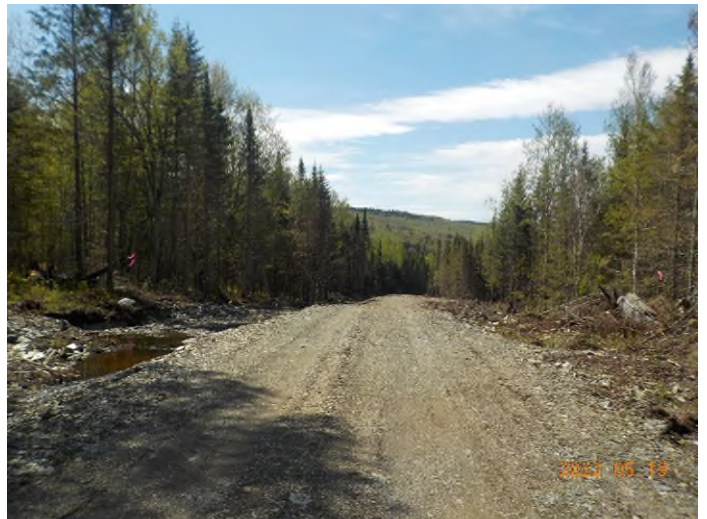
Figure 9: État du chemin forestier

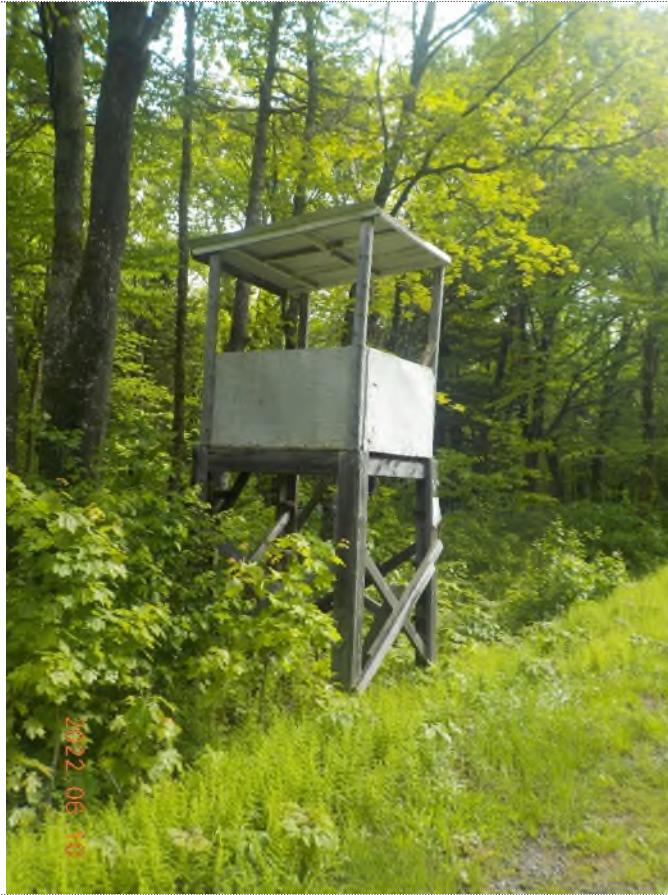
Figure 1: Tour de guet à démanteler.

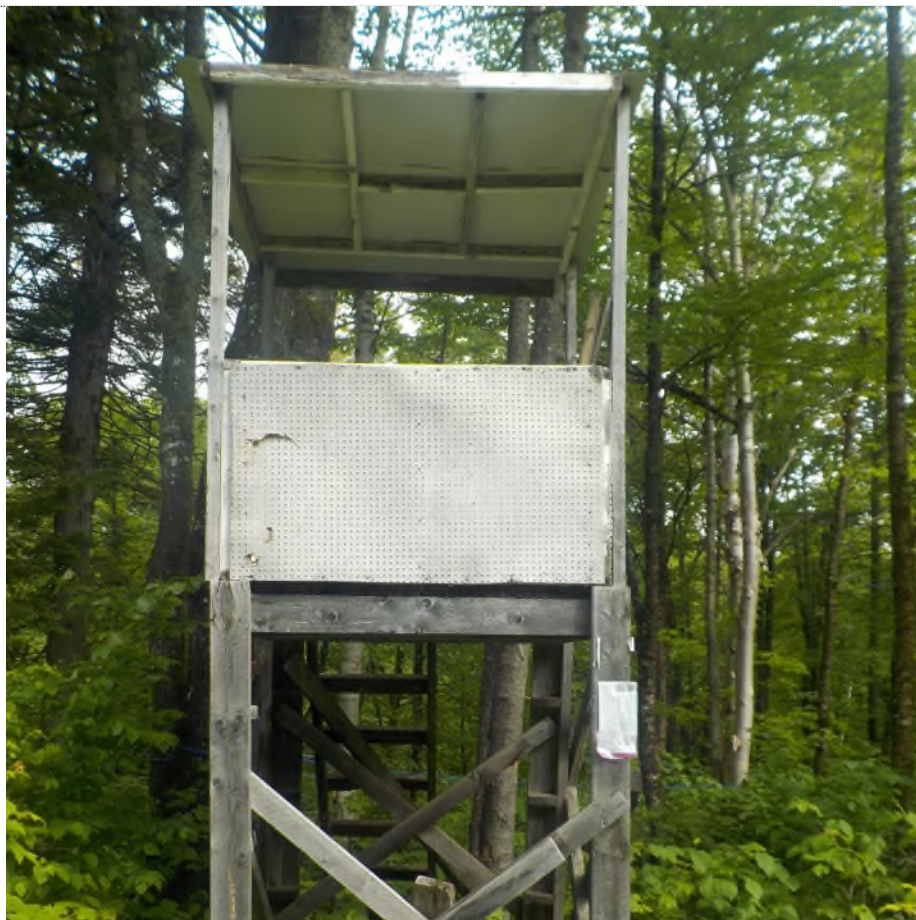
Figure 2: Tour de guet à démanteler.

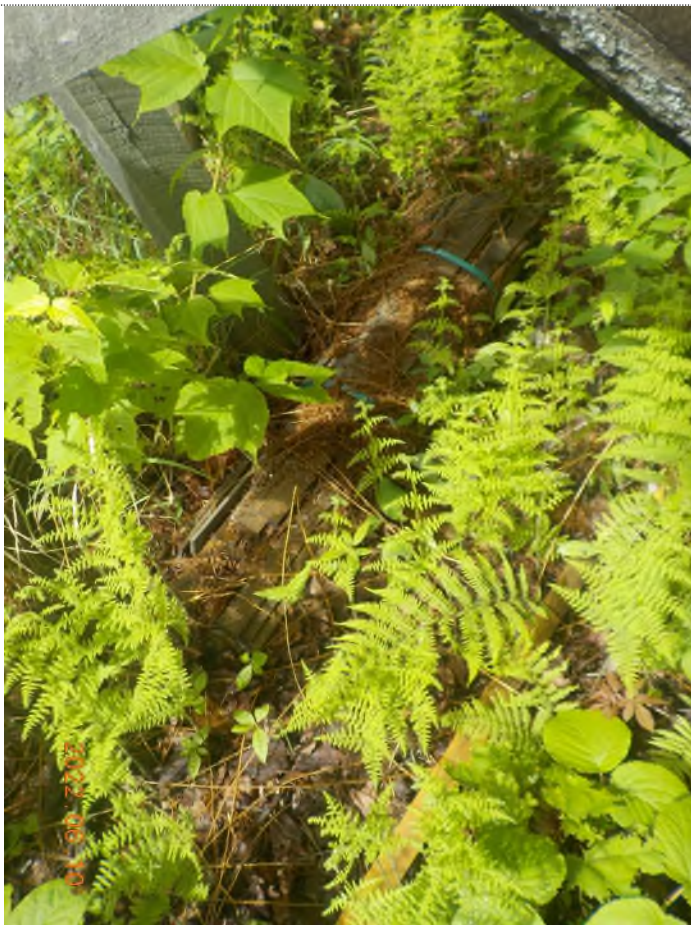
Figure 4: Débris à ramasser sous la tour de guet

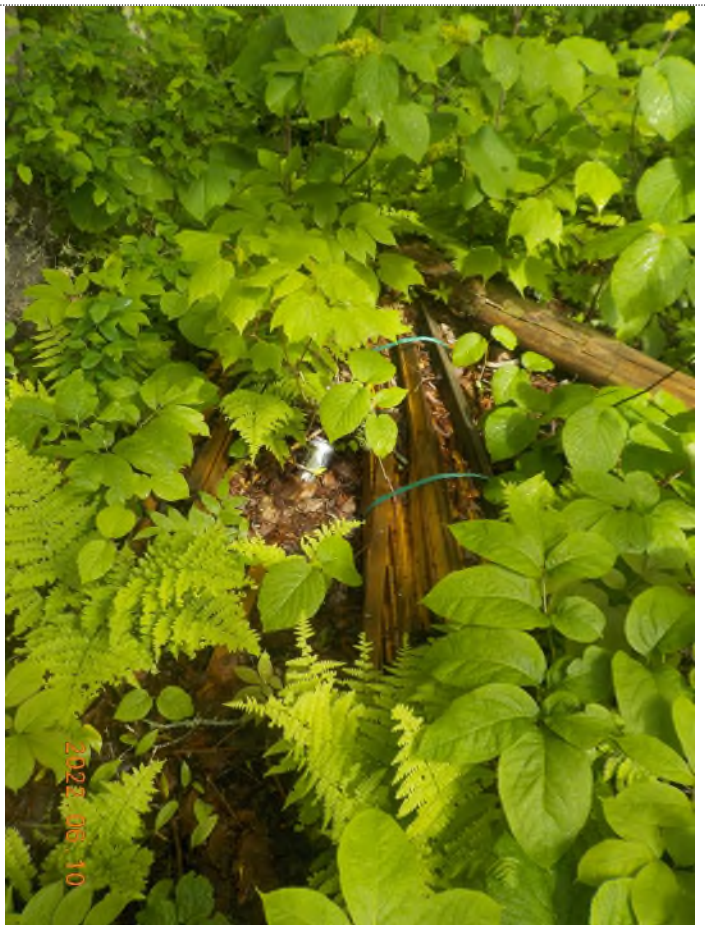
Figure 5: Débris à ramasser près de la tour de guet

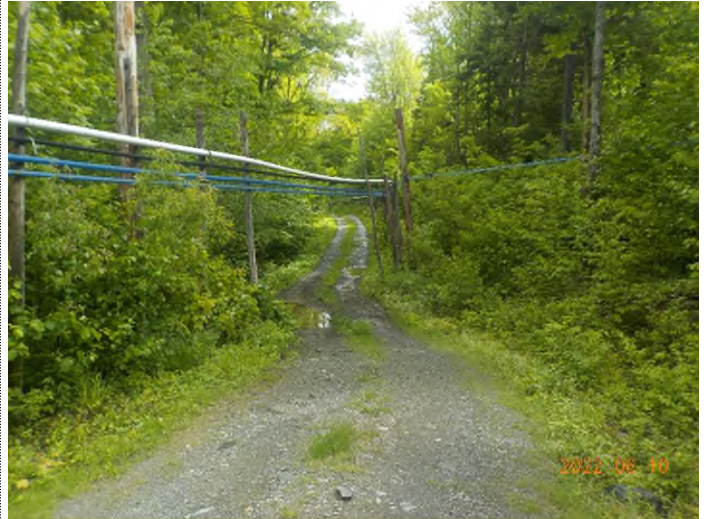
Figure 7: État du petit chemin forestier (tubulure aérienne)

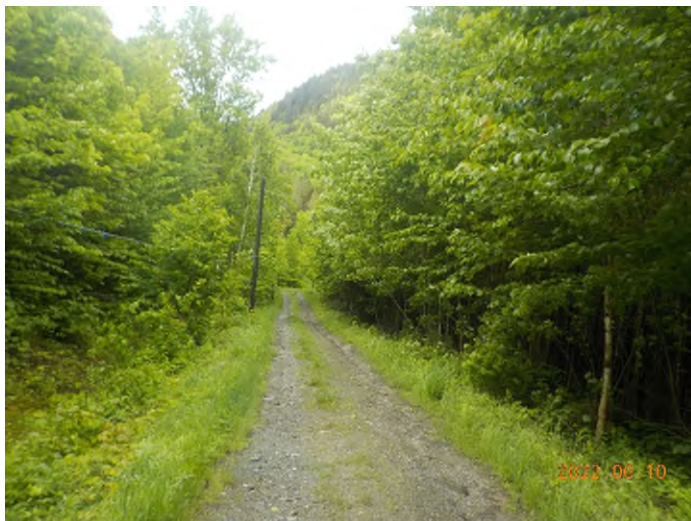
Figure 8: État du petit chemin forestier

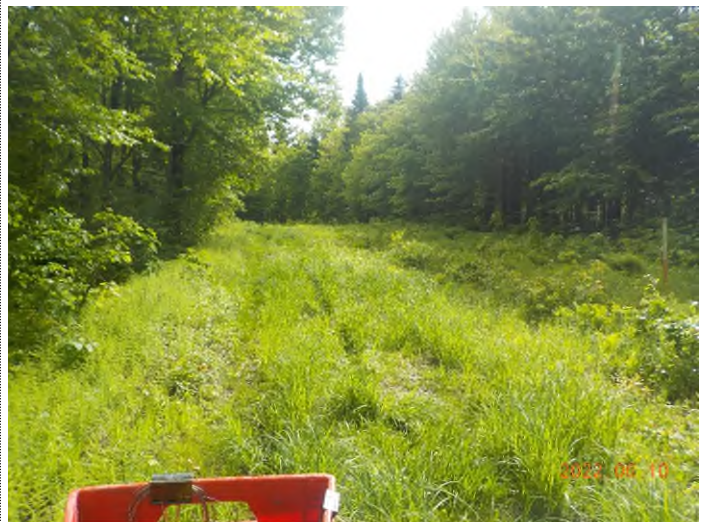
Figure 9: État du sentier de la frontière

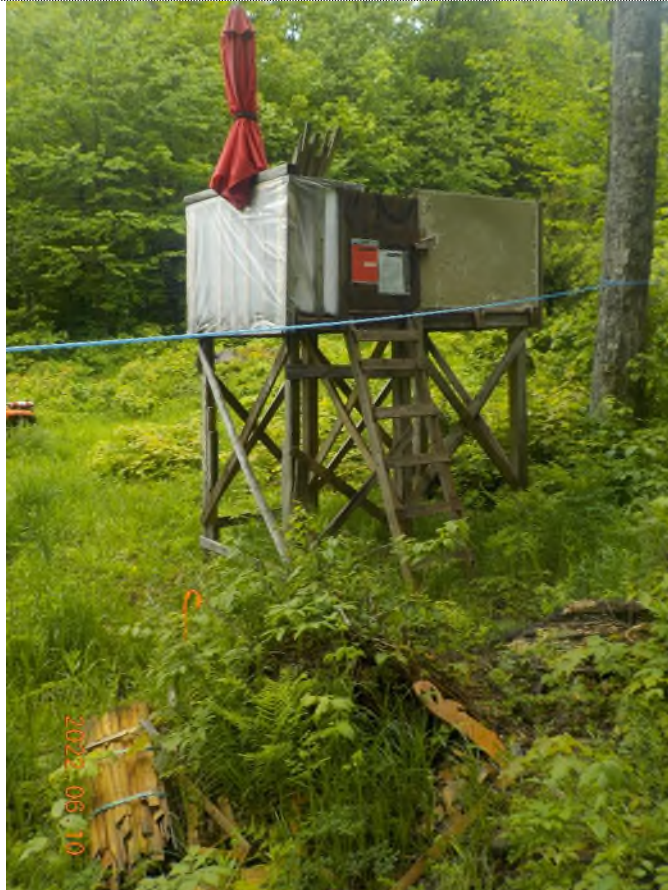
Figure 1: Tour de guet à démanteler (présence de tubulure à proximité)

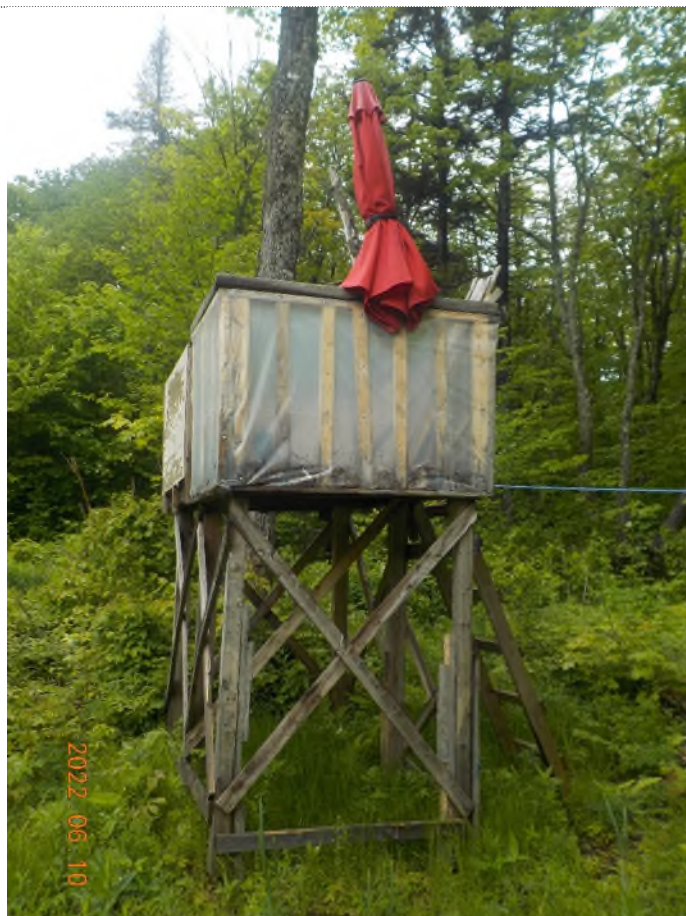
Figure 2: Tour de guet à démanteler.

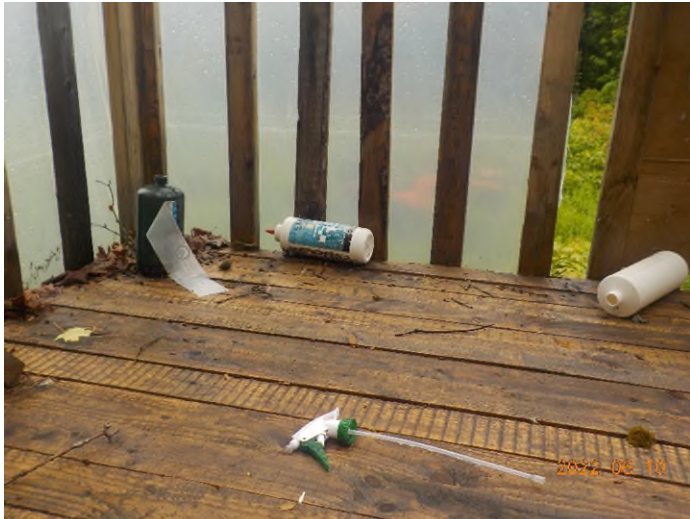
Figure 3: Débris à ramasser

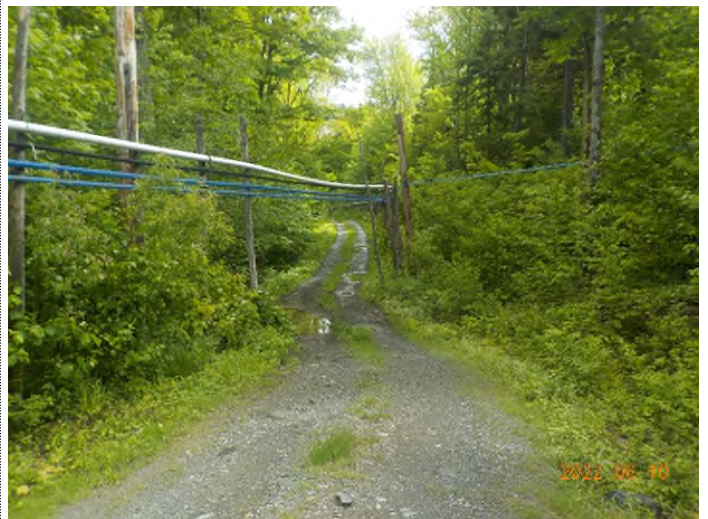
Figure 6: État du petit chemin forestier (tubulure aérienne)

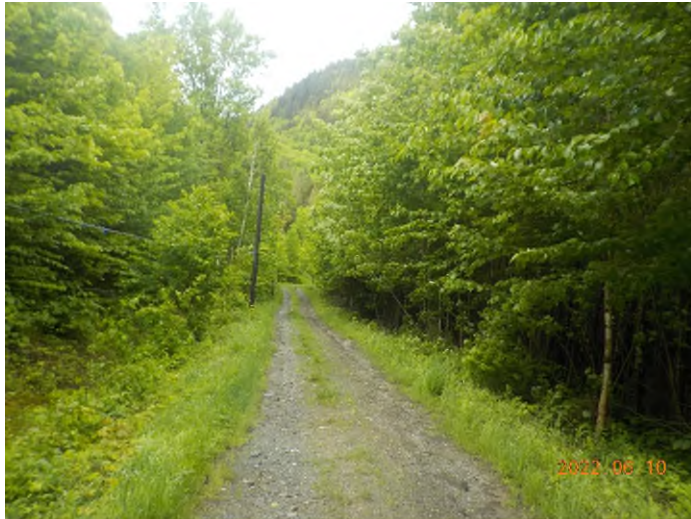
Figure 7: État du petit chemin forestier

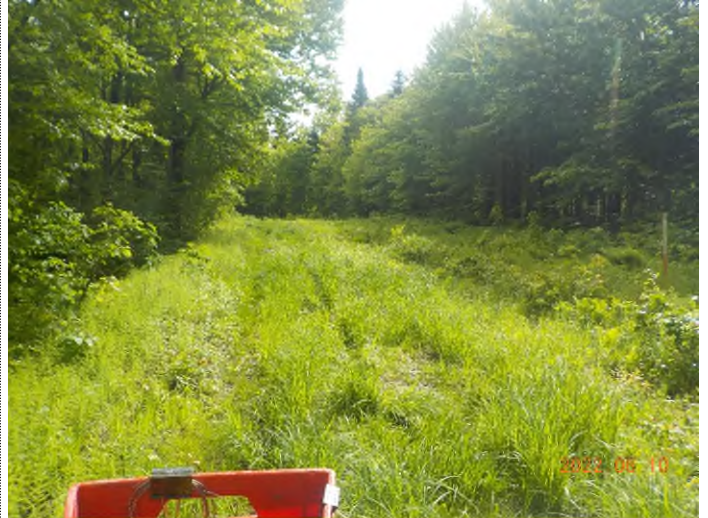
Figure 8: État du sentier de la frontière

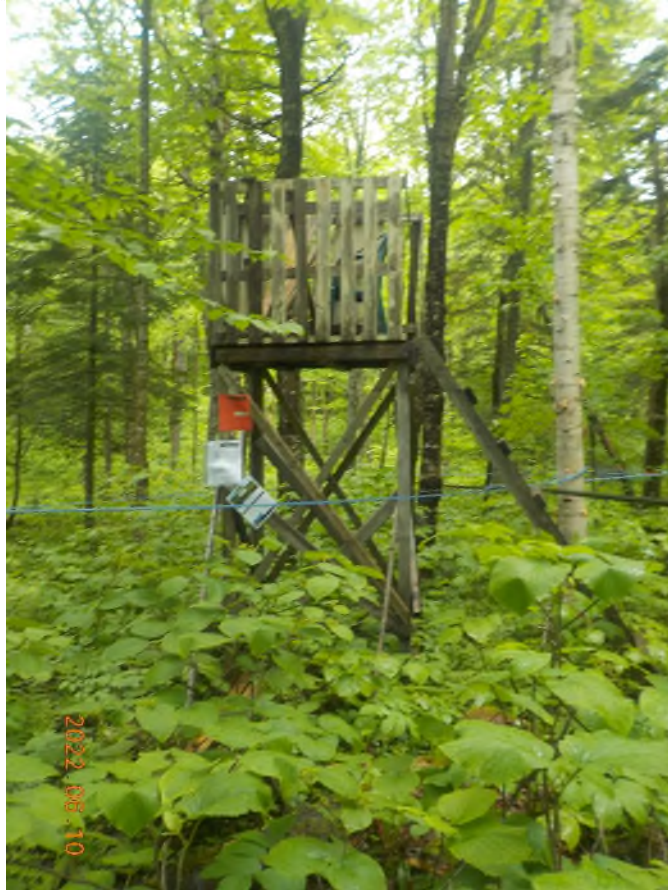
Figure 1: Tour de guet à démanteler.

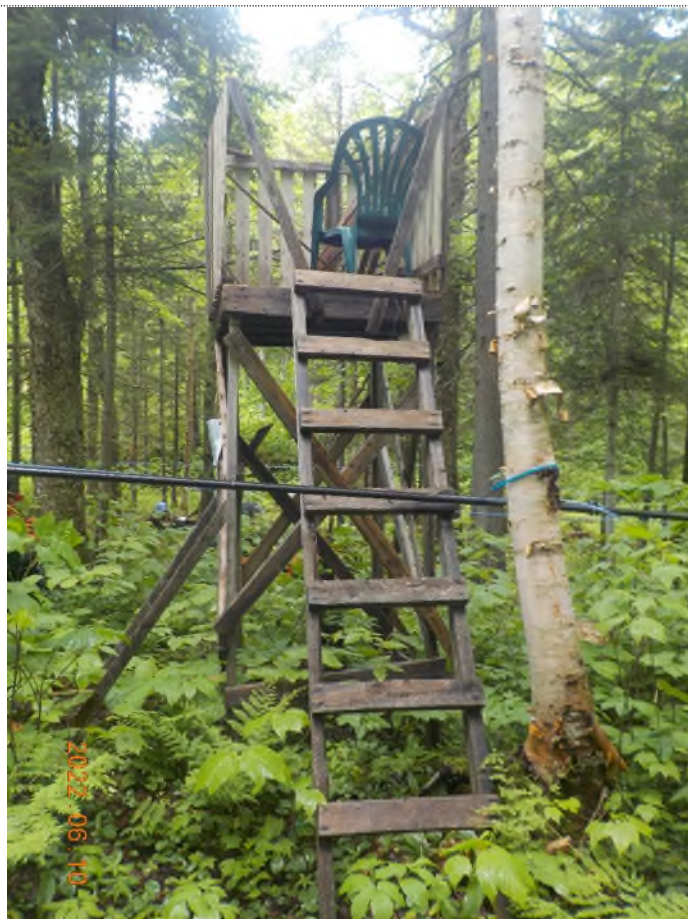
Figure 2: Tour de guet à démanteler.

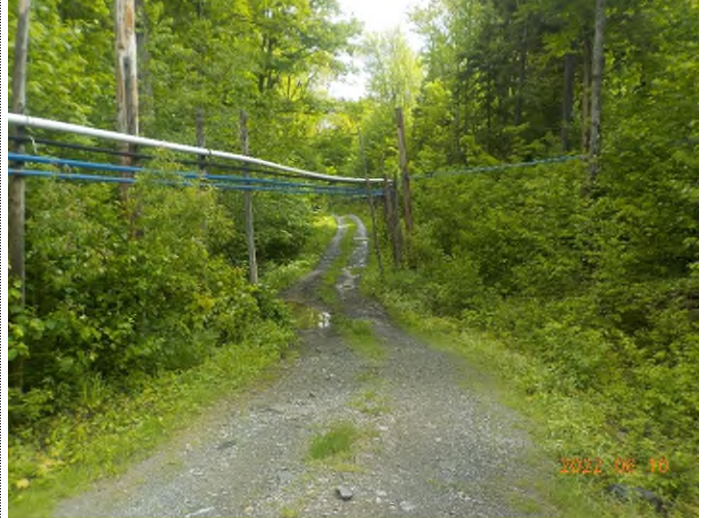
Figure 4: État du petit chemin forestier (tubulure aérienne)

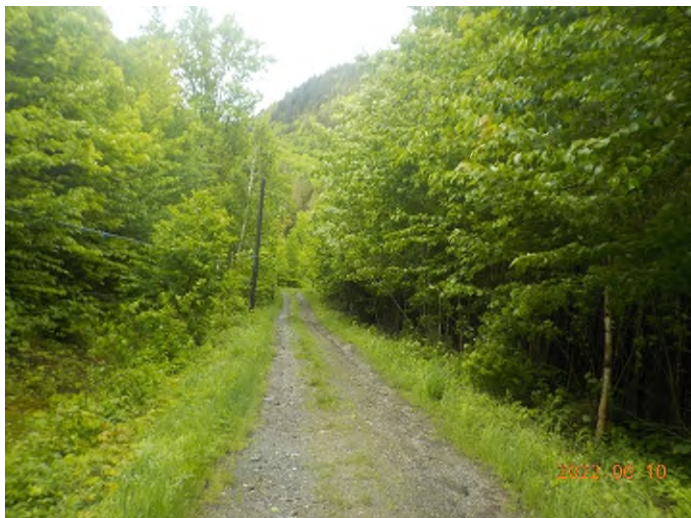
Figure 5: État du petit chemin forestier

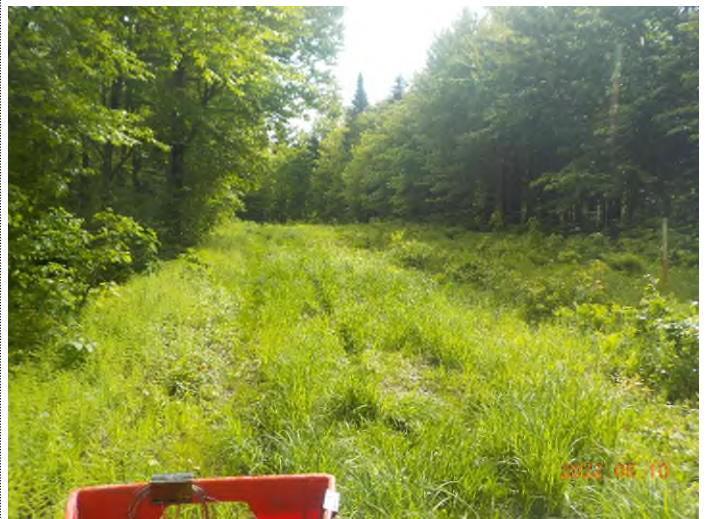
Figure 6: État du sentier de la frontière

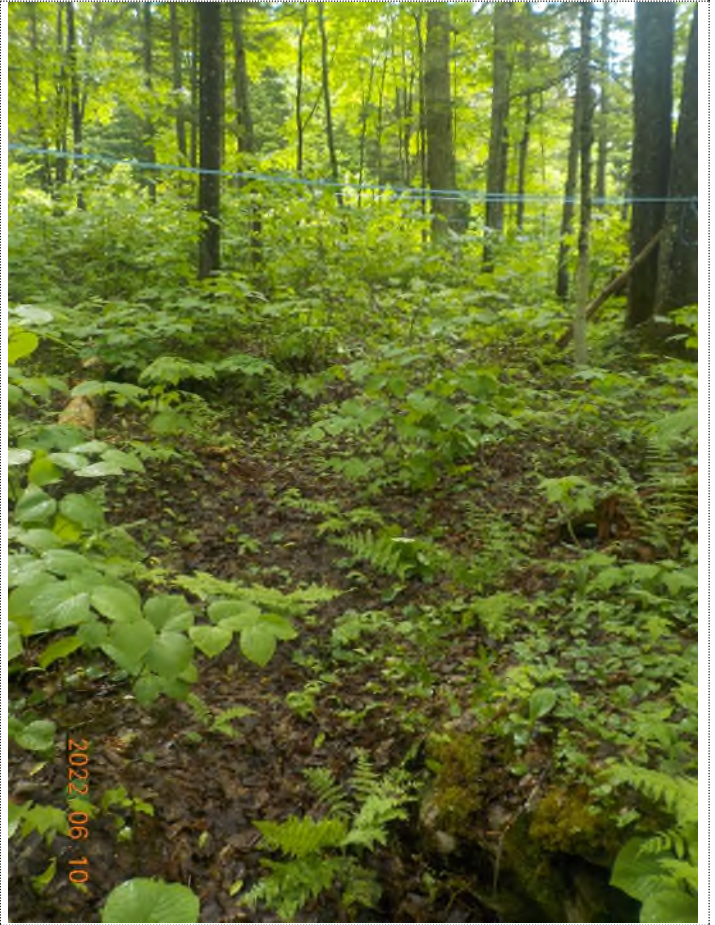
Figure 8: État du sentier VTT

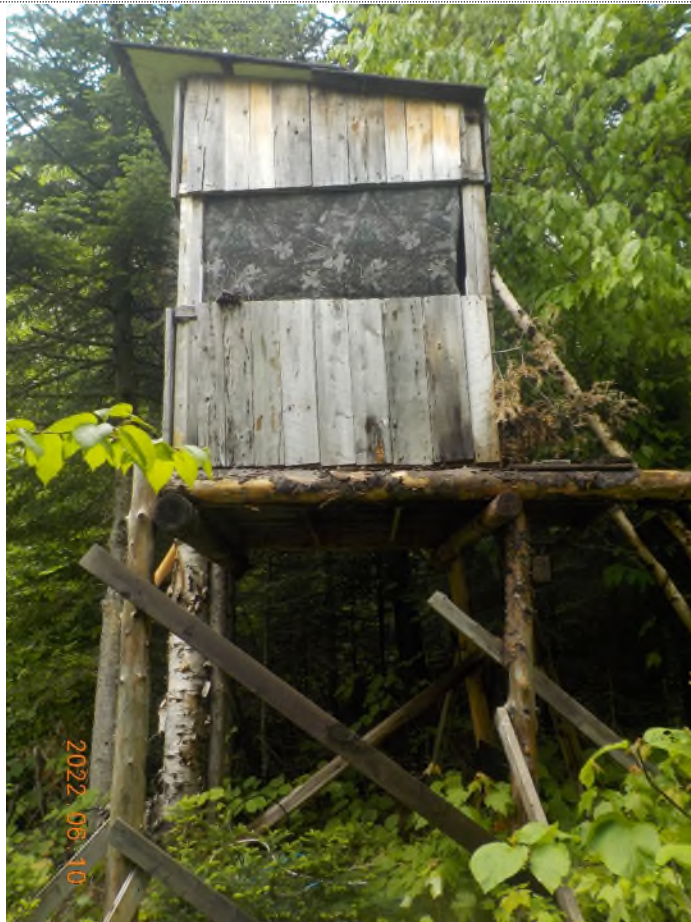
Figure 1: Cache à démanteler vue de côté

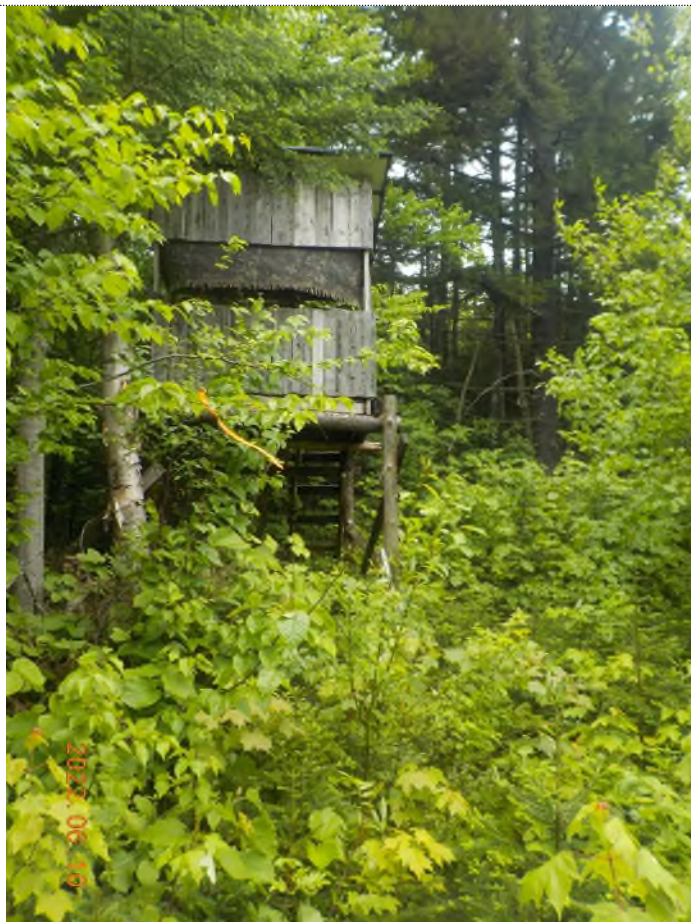
Figure 3: Cache à démanteler vue de face

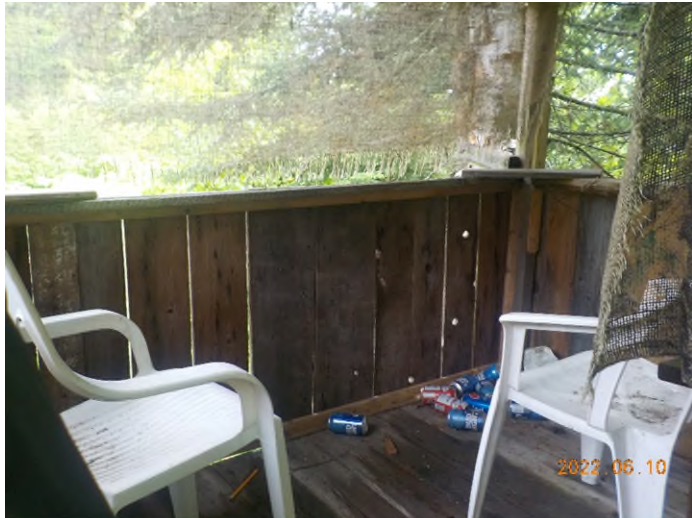
Figure 5: Chaises et débris à ramasser à l'intérieur de la cache

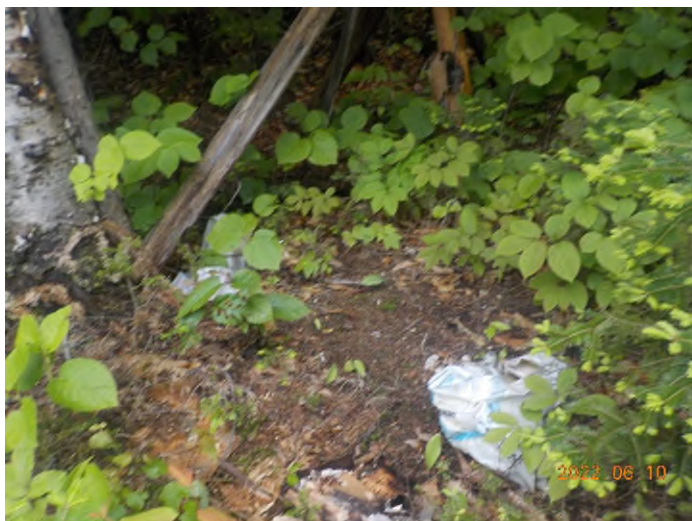
Figure 7: Débris à ramasser

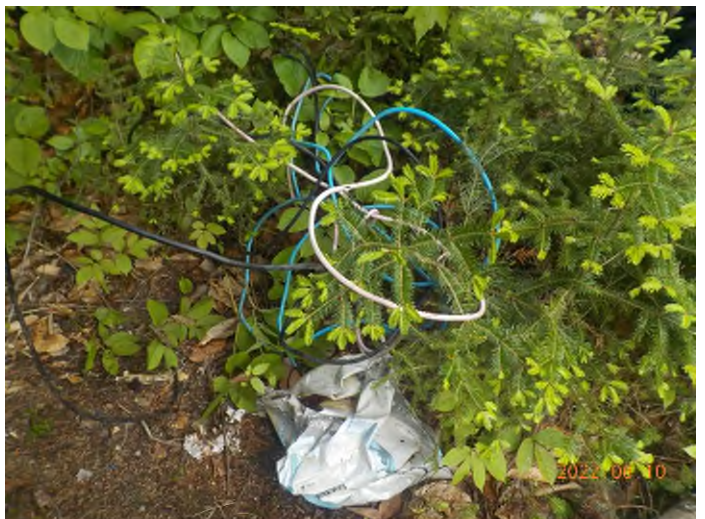
Figure 8: Débris à ramasser
