Appel d'offres 2022 de démantèlements et de ramassages d'occupations sans droit  
Carte générale des secteurs Chaudière-Appalaches et Estrie

## Fiche descriptive

Dossier 350363 00 000

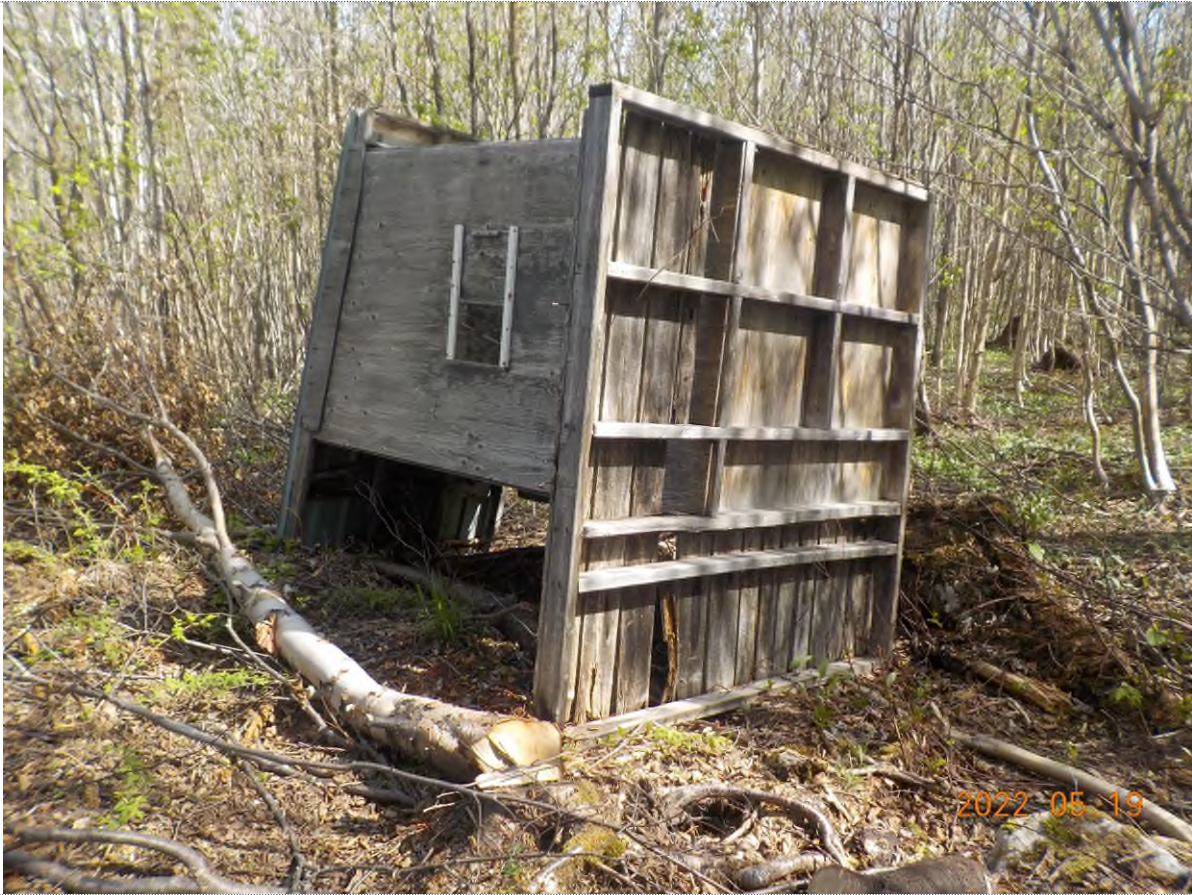
Figure 1: Structure abandonnée à ramasser

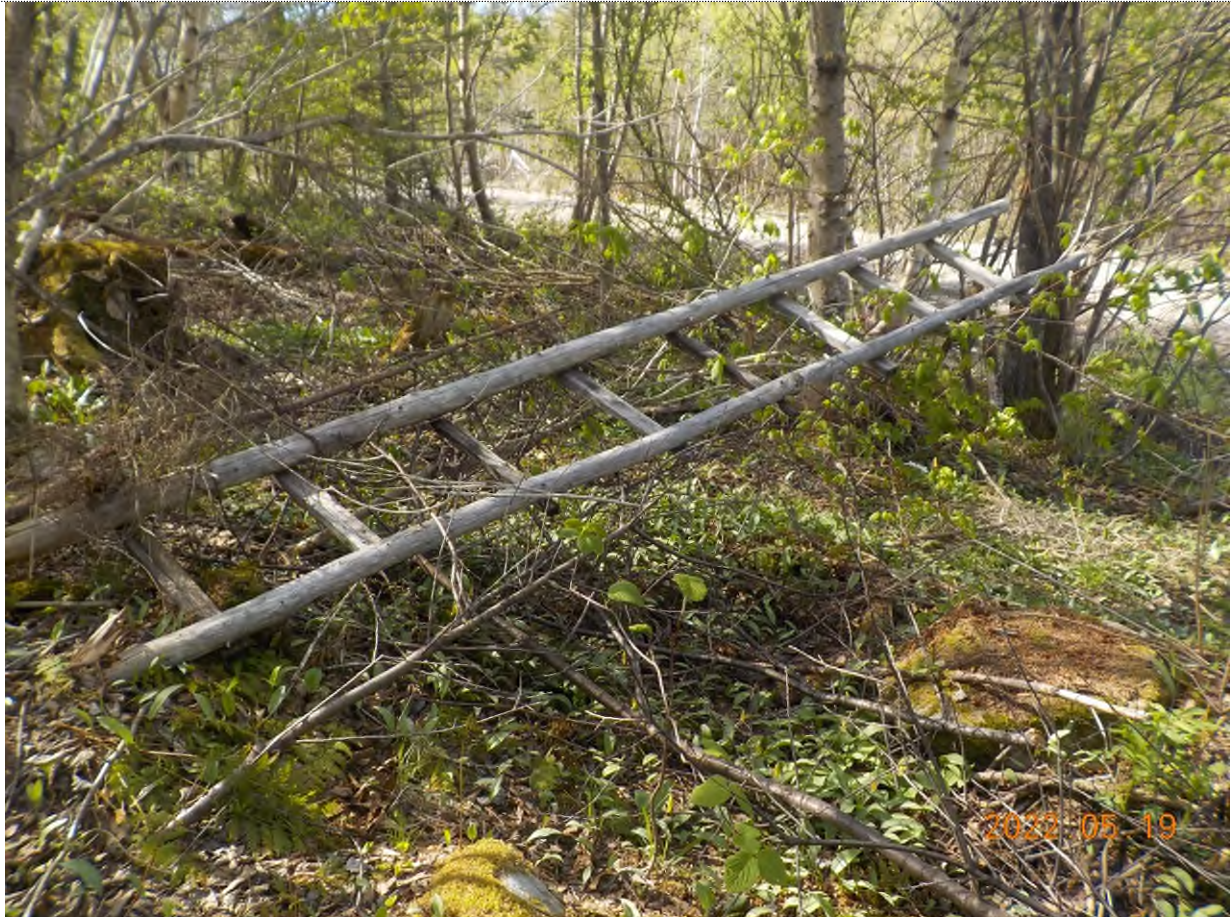
Figure 3: Échelle à ramasser

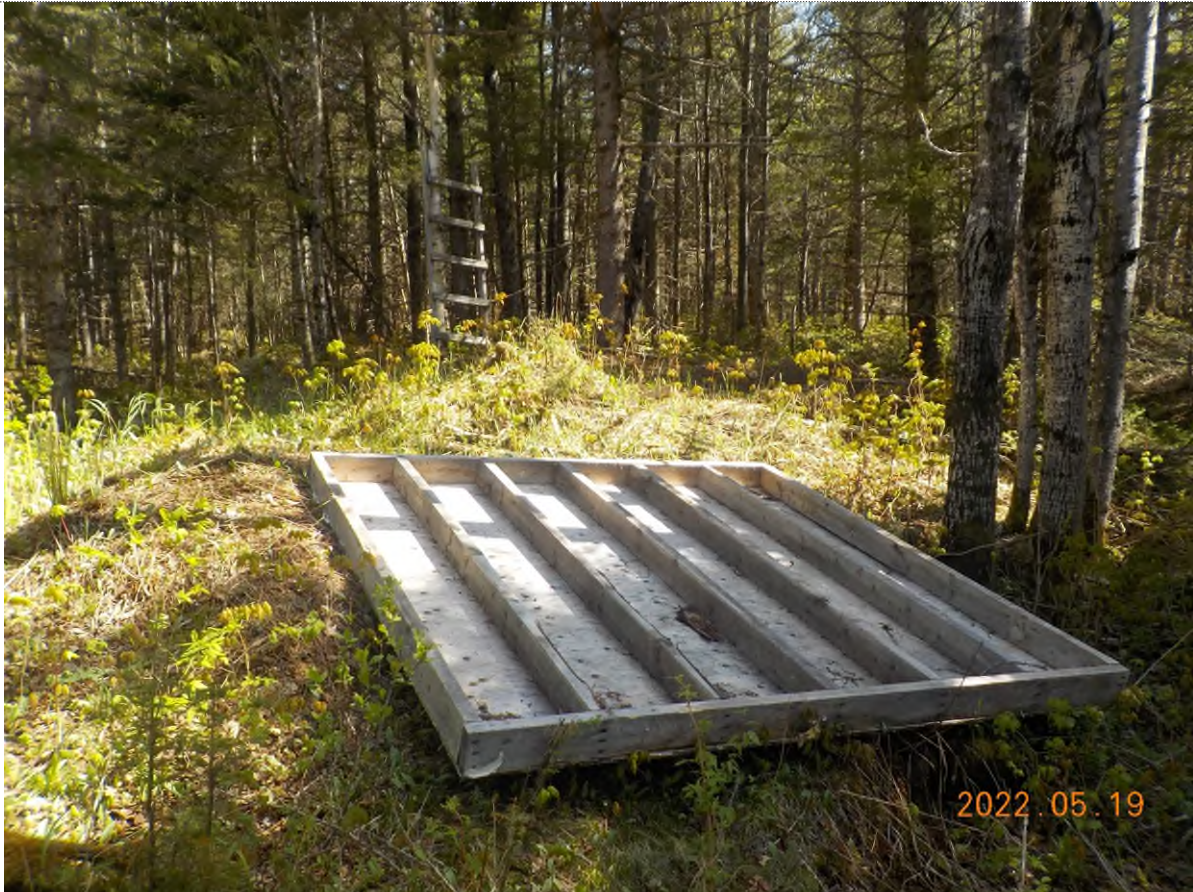
Figure 1: Structure abandonnée à ramasser

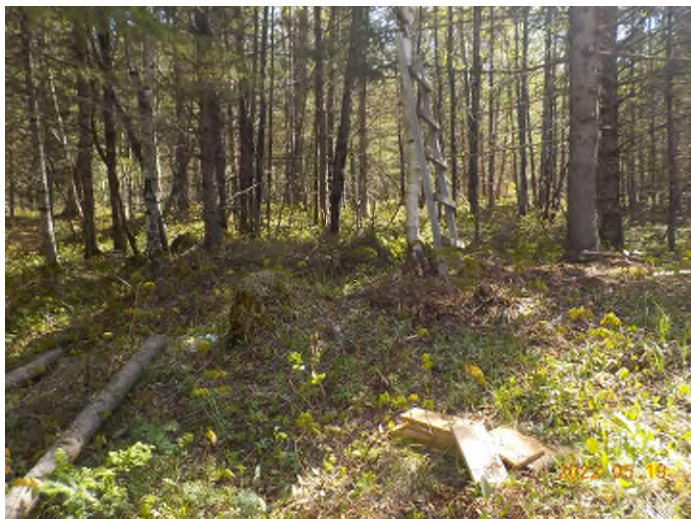
Figure 2: Débris à ramasser près de l'échelle

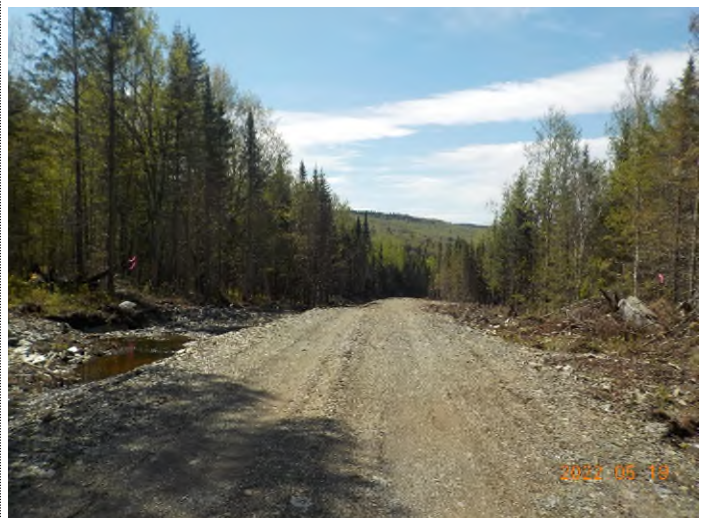
Figure 3: État du chemin forestier

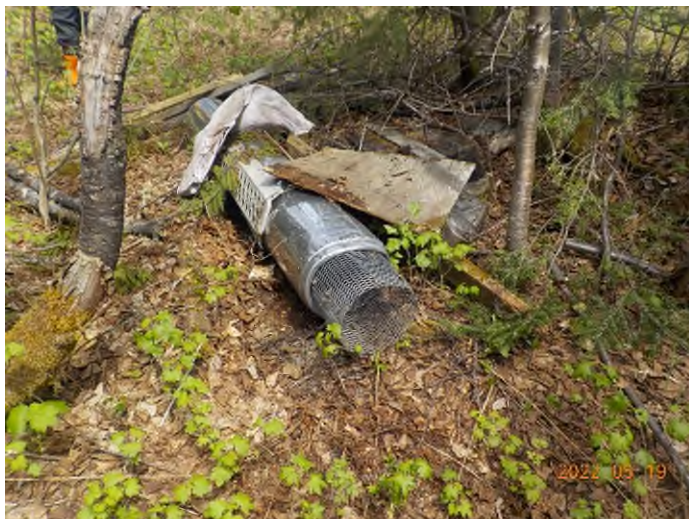
Figure 2: Autre vue des débris à ramasser

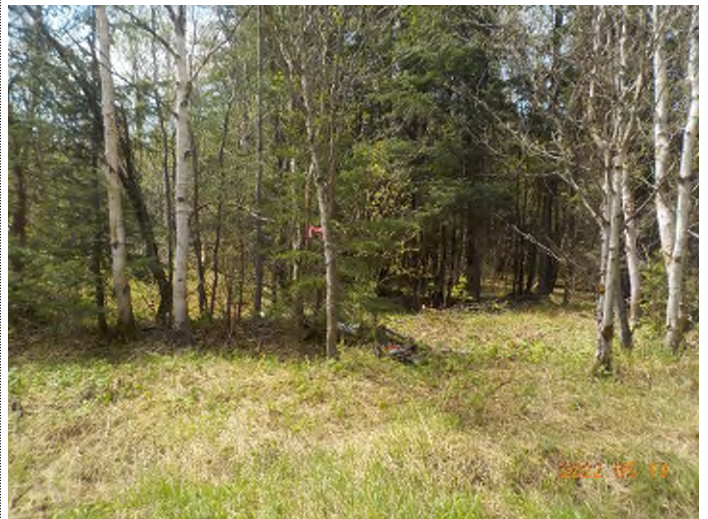
Figure 3: Emplacement des débris, vue du dégagé

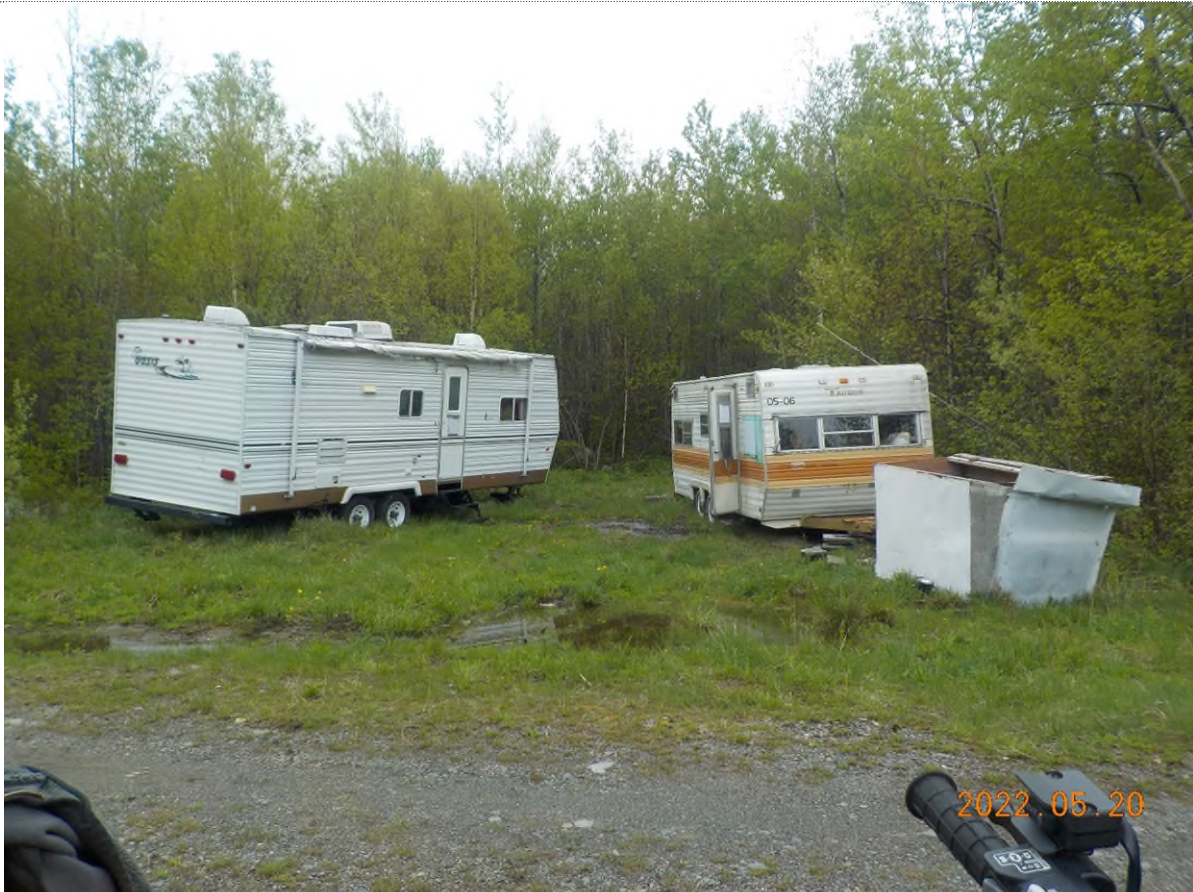
Figure 1: Vue d'ensemble des roulottes à ramasser / démanteler

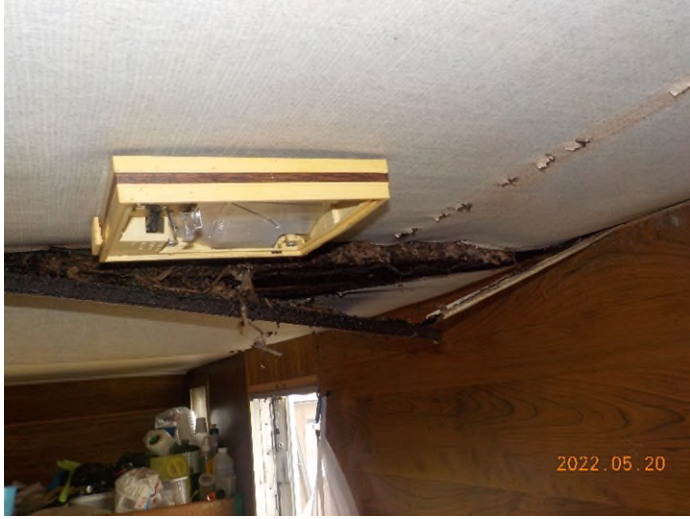
Figure 3: État du plafond de la roulotte Taurus

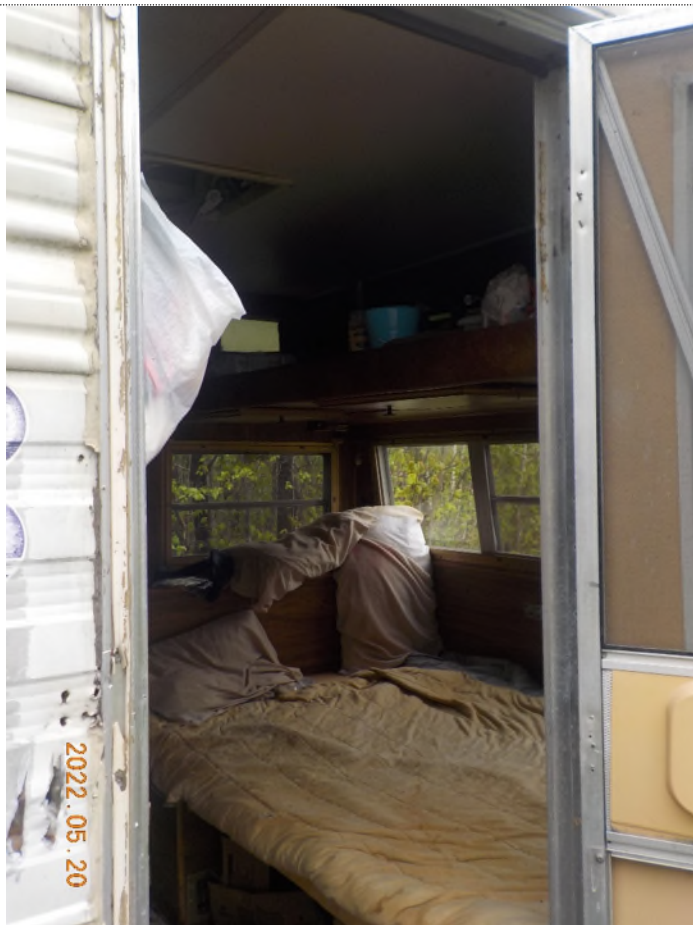
Figure 5: Intérieur de la roulotte Taurus

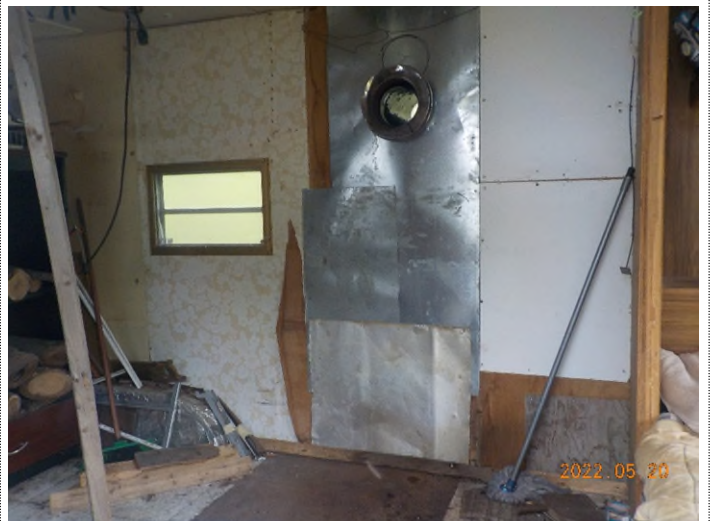
Figure 6: Intérieur de la roulotte Taurus

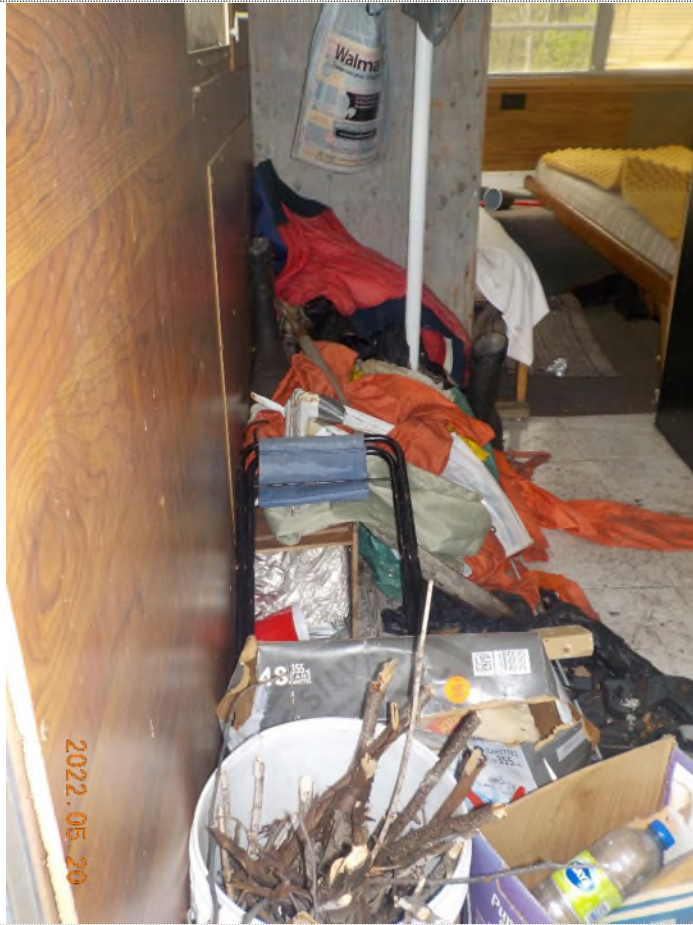
Figure 7: Débris dans la roulotte Taurus

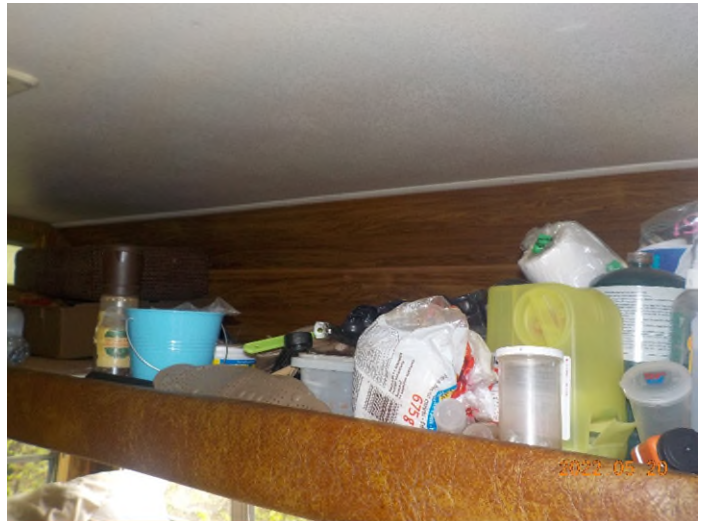
Figure 8: Débris dans la roulotte Taurus

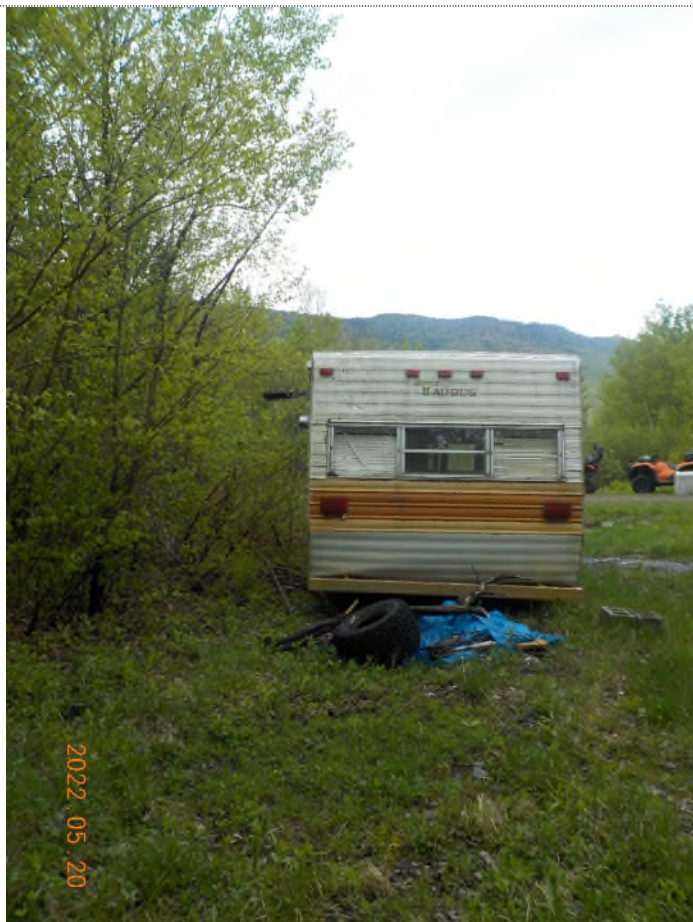
Figure 9: Débris à ramasser derrière la roulotte

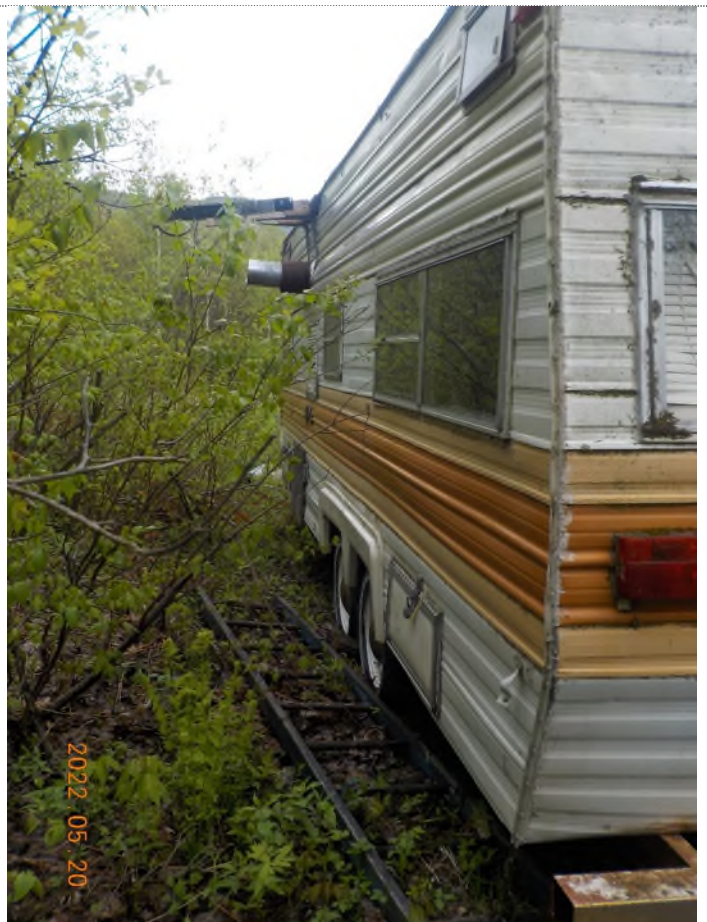
Figure 10: Débris à ramasser sur le côté de la roulotte

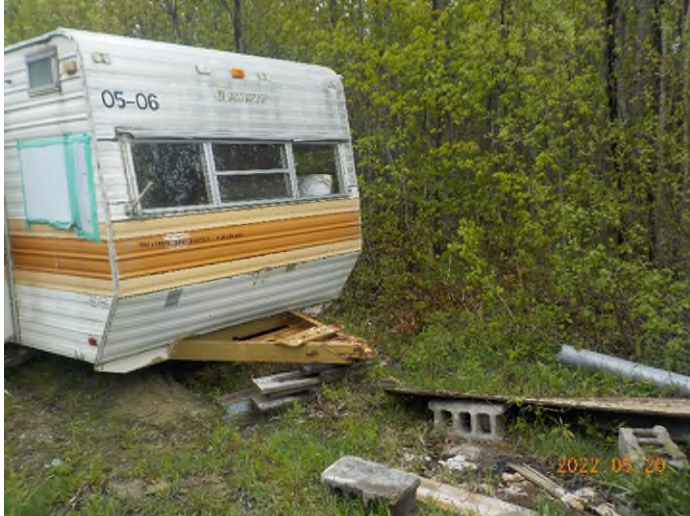
Figure 11: Débris à ramasser devant la roulotte

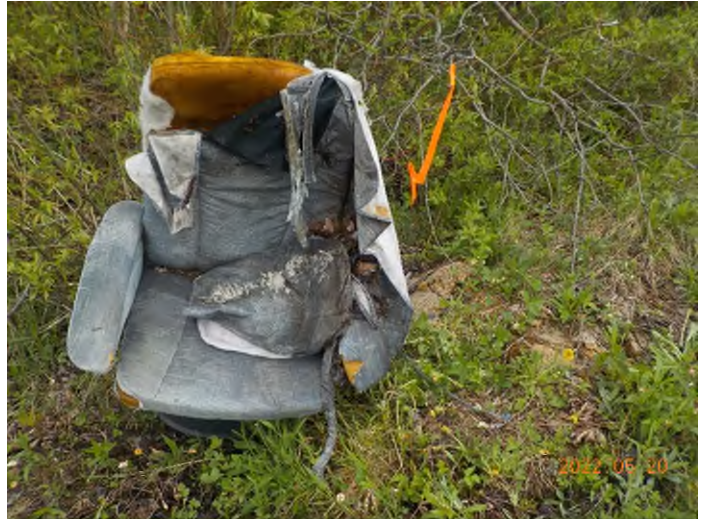
Figure 12: Chaise à ramasser devant la roulotte

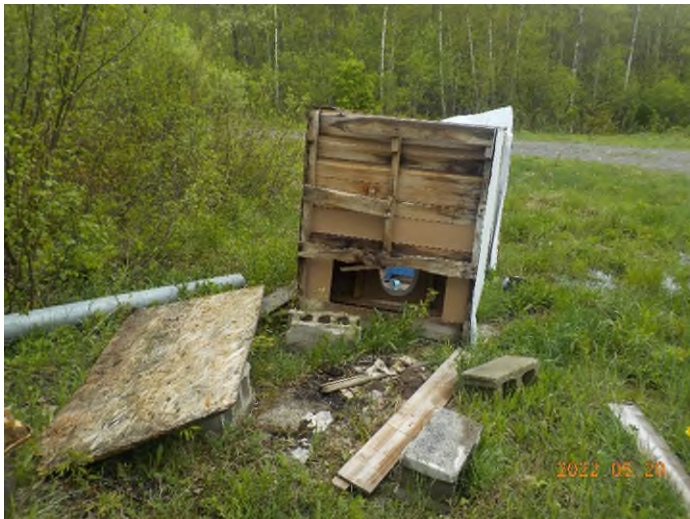
Figure 13: Sanitaire à démanteler / ramasser

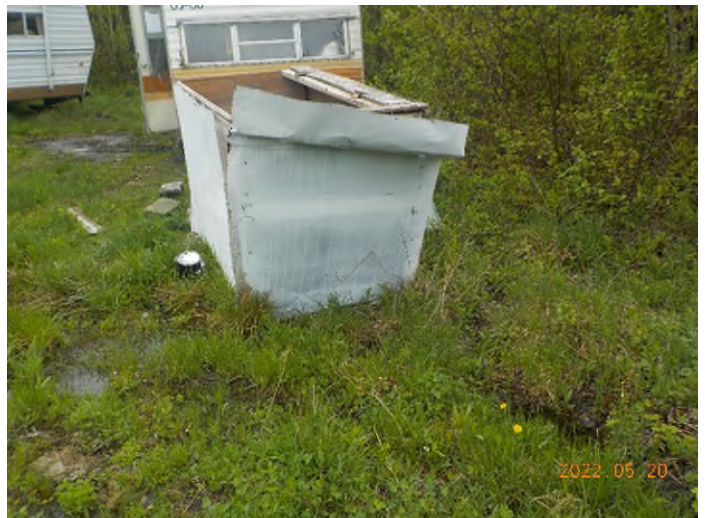
Figure 14: Sanitaire à démanteler / ramasser

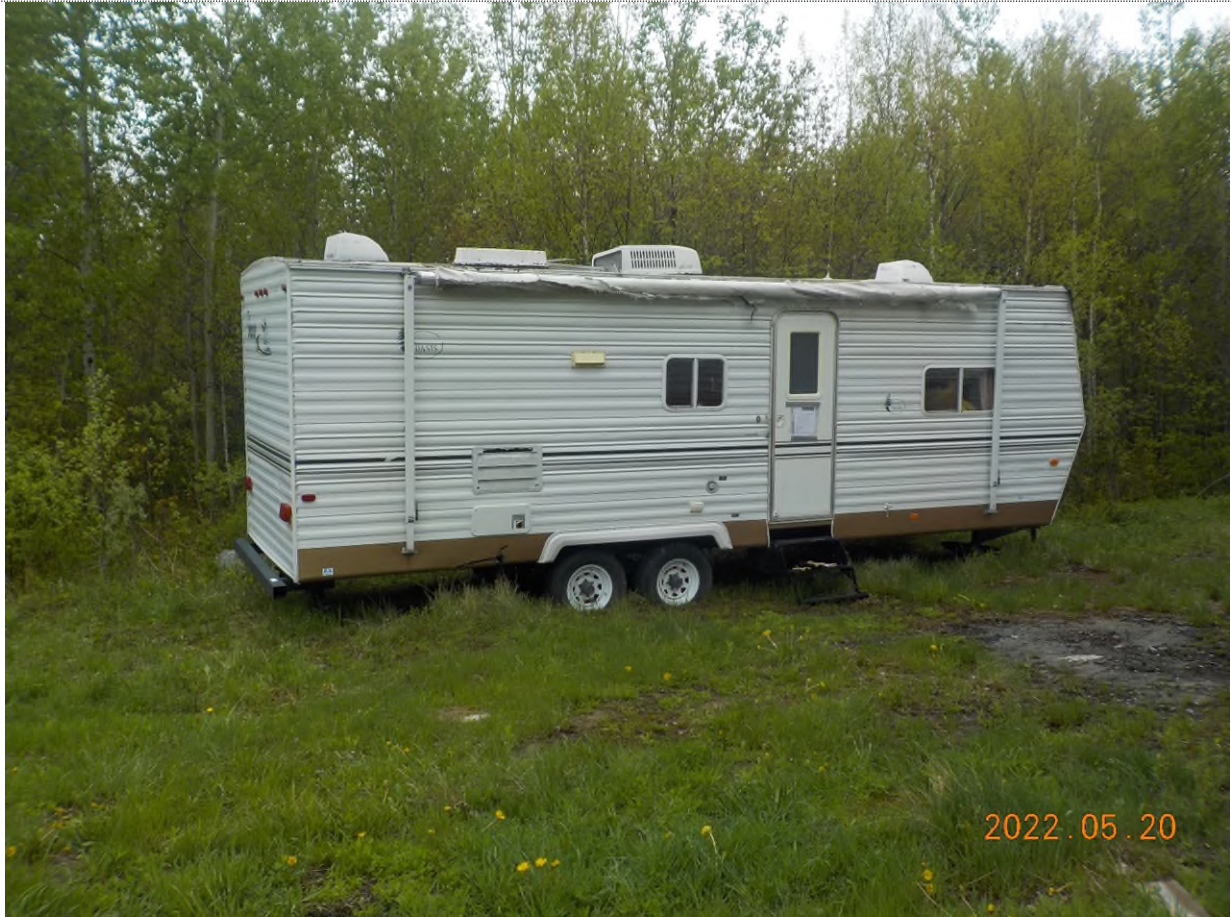
Figure 15: Roulotte Oasis à démanteler / ramasser

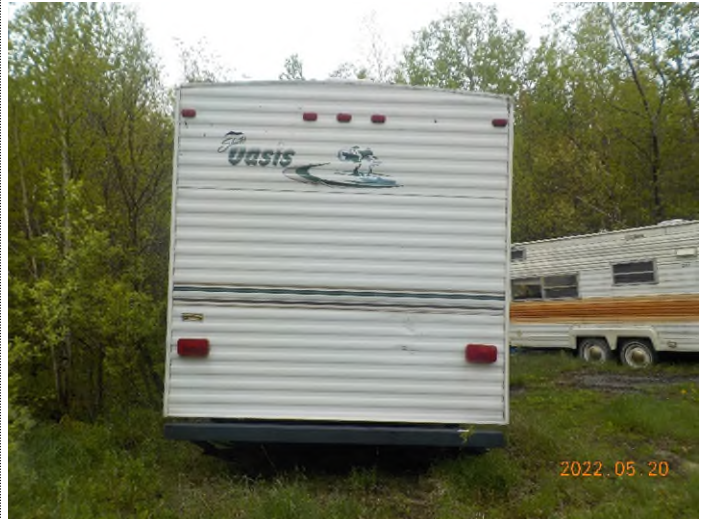
Figure 18: Roulotte Oasis vue du chemin forestier

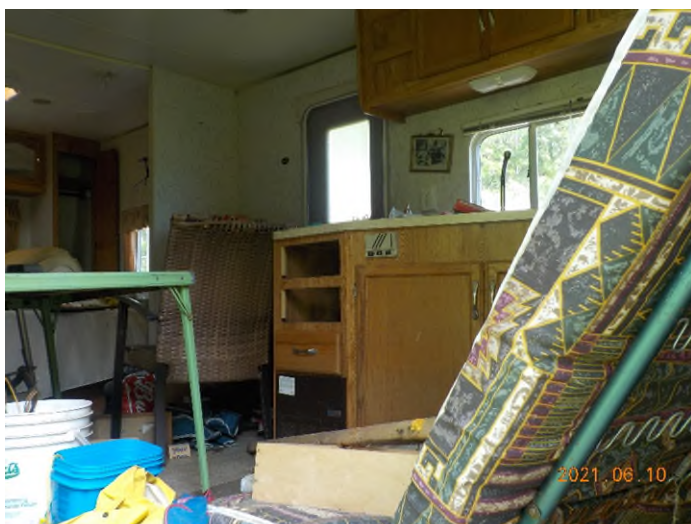
Figure 19: Débris à l'intérieur de la roulotte Oasis

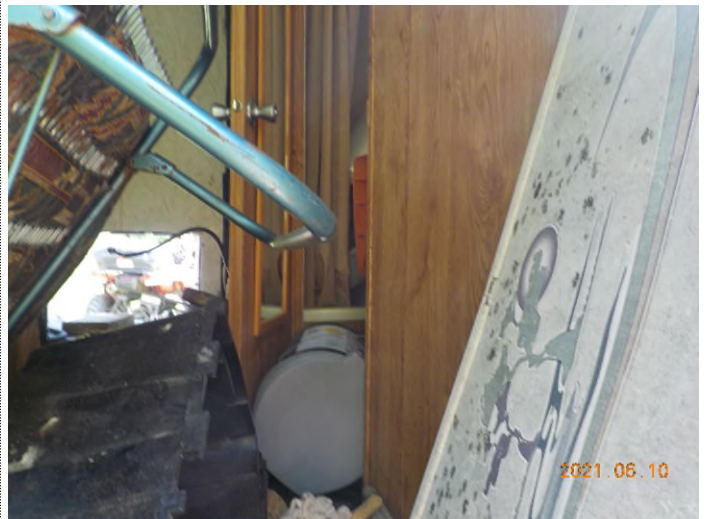
Figure 20: Débris à l'intérieur de la roulotte Oasis

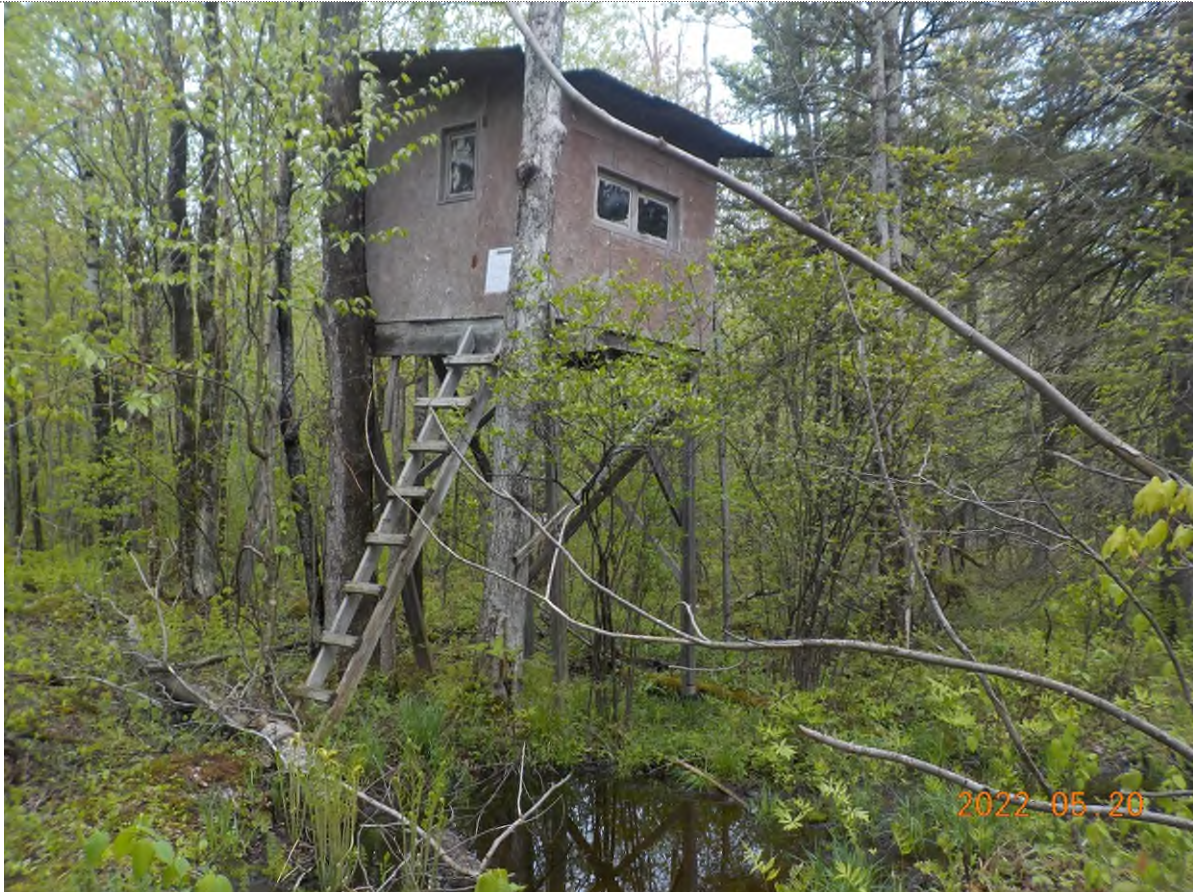
Figure 1: Cache sur pilotis à démanteler

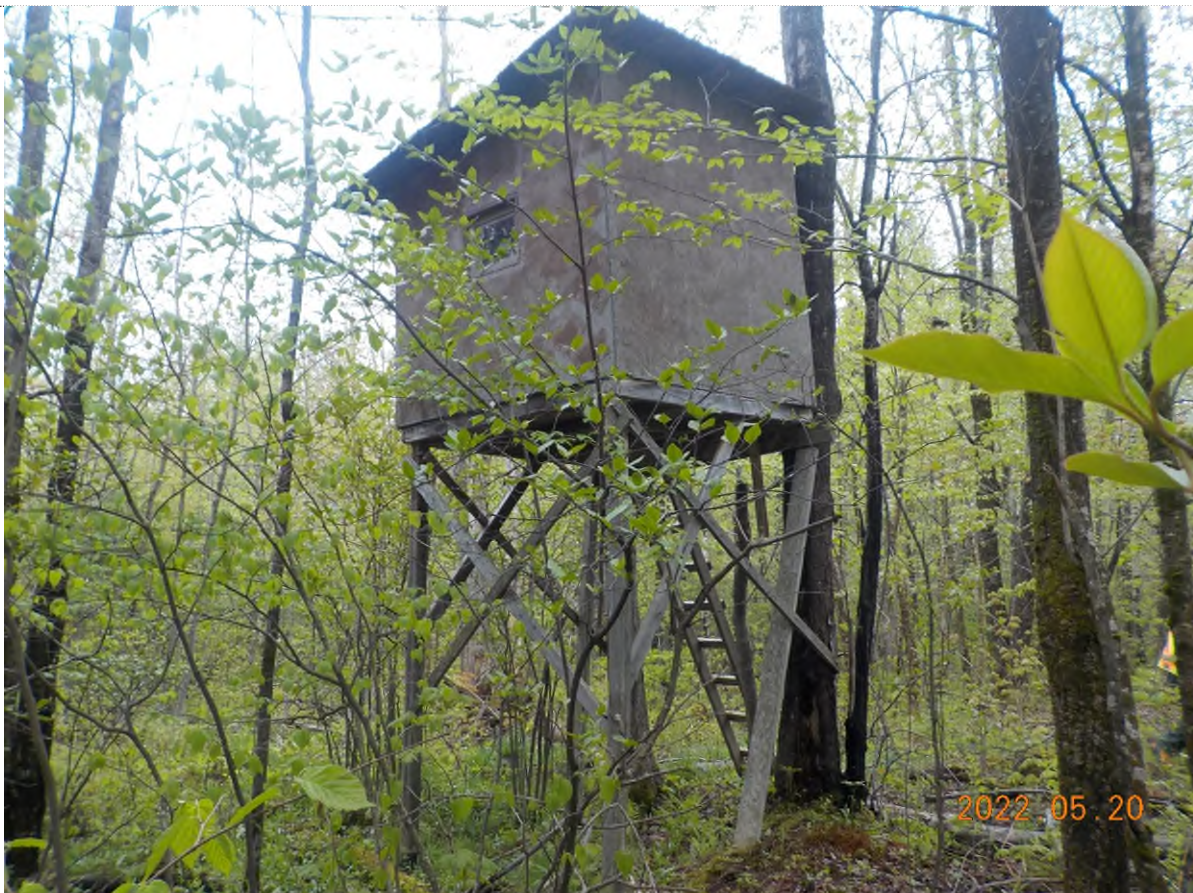
Figure 2: Cache sur pilotis à démanteler

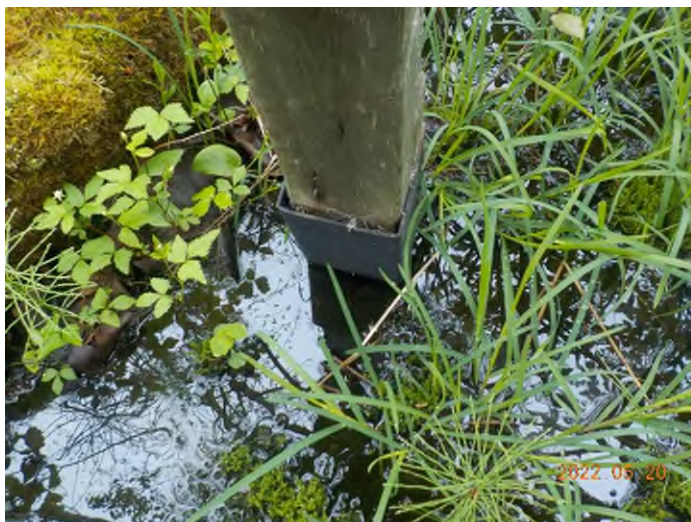
Figure 4: Ancrages au sol de la cache vue de près

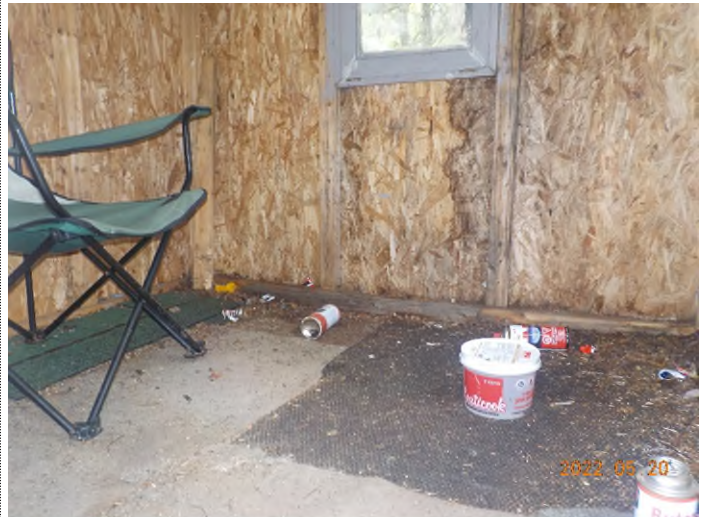
Figure 5: Débris à ramasser à l'intérieur de la cache

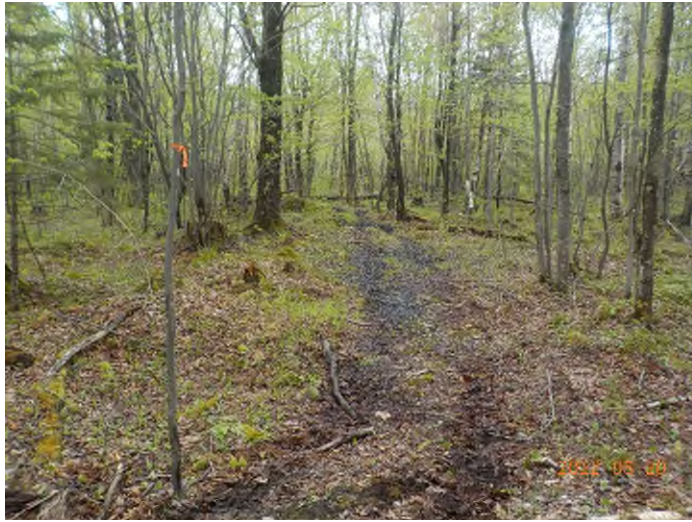
Figure 6: État du sentier VTT

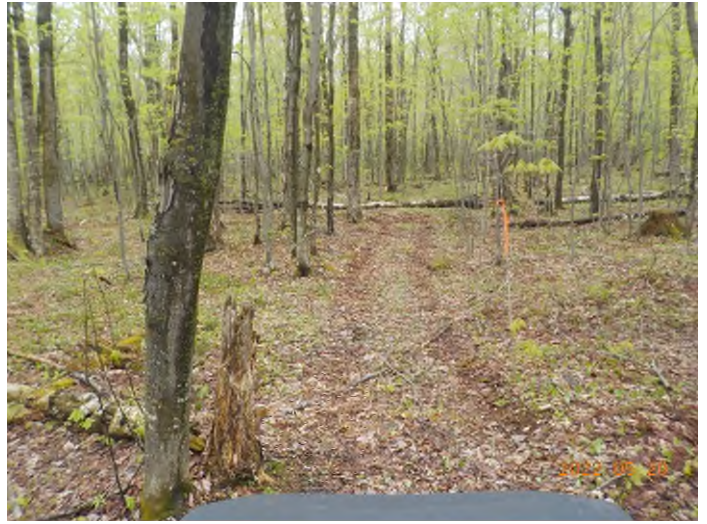
Figure 7: État du sentier VTT

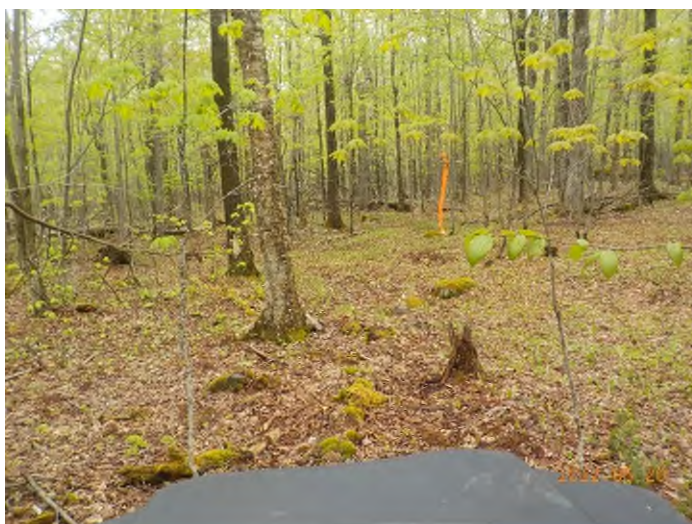
Figure 8: État du sentier VTT

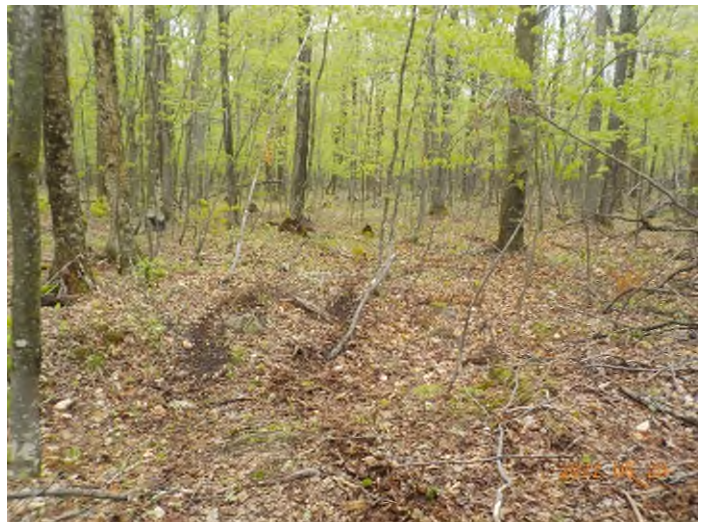
Figure 9: État du sentier VTT

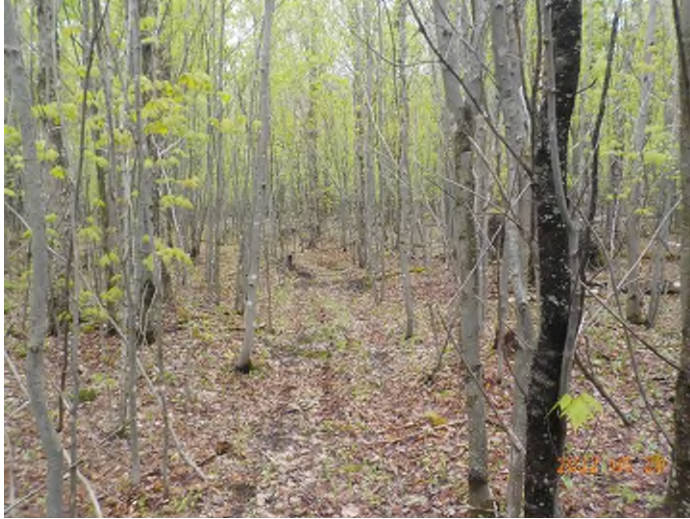
Figure 10: État du sentier VTT

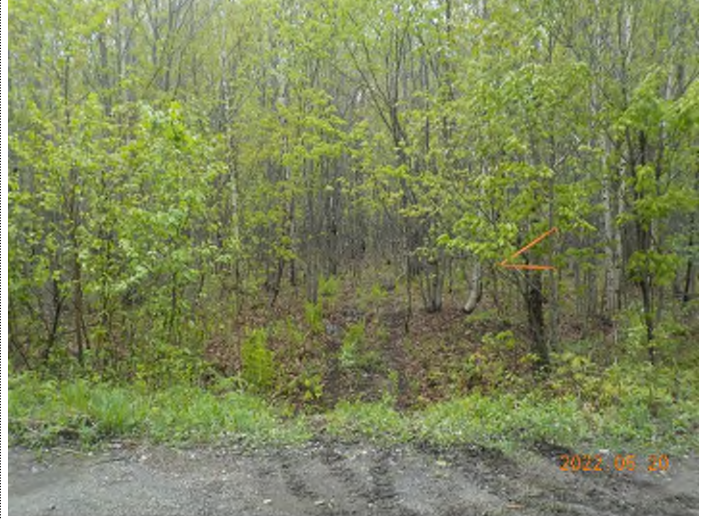
Figure 11: Entrée du sentier VTT

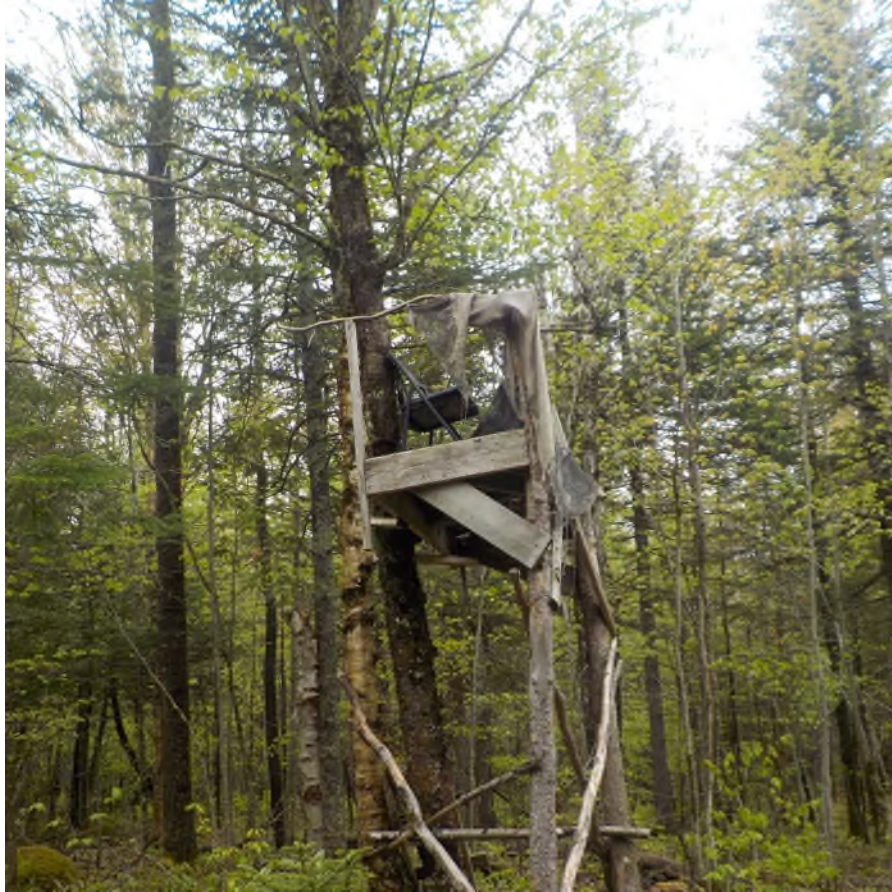
Figure 1: Structure abandonnée à ramasser

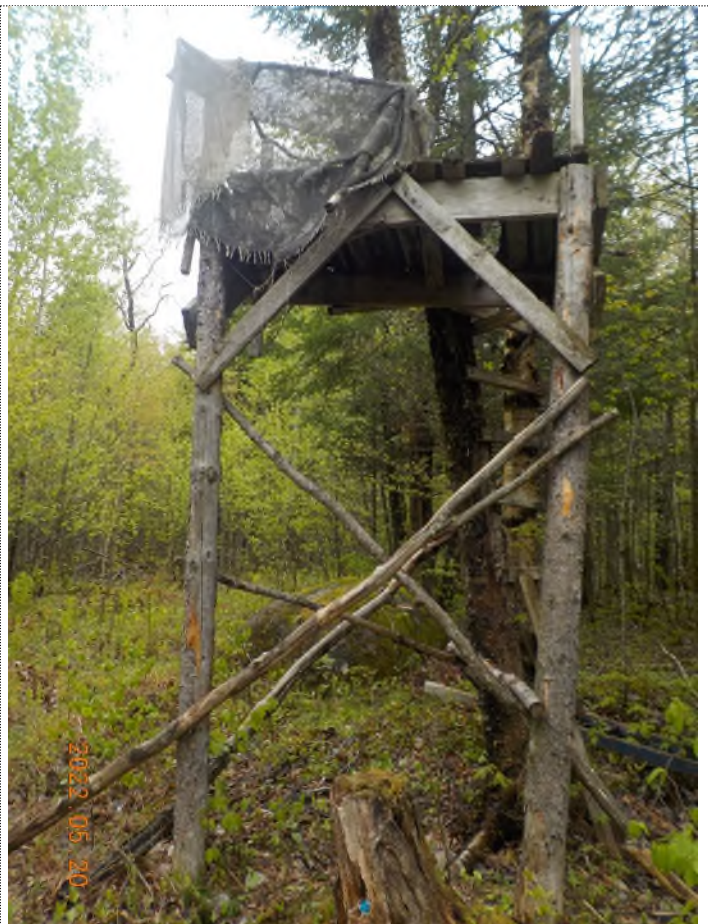
Figure 3: Structure à ramasser (vue de côté)

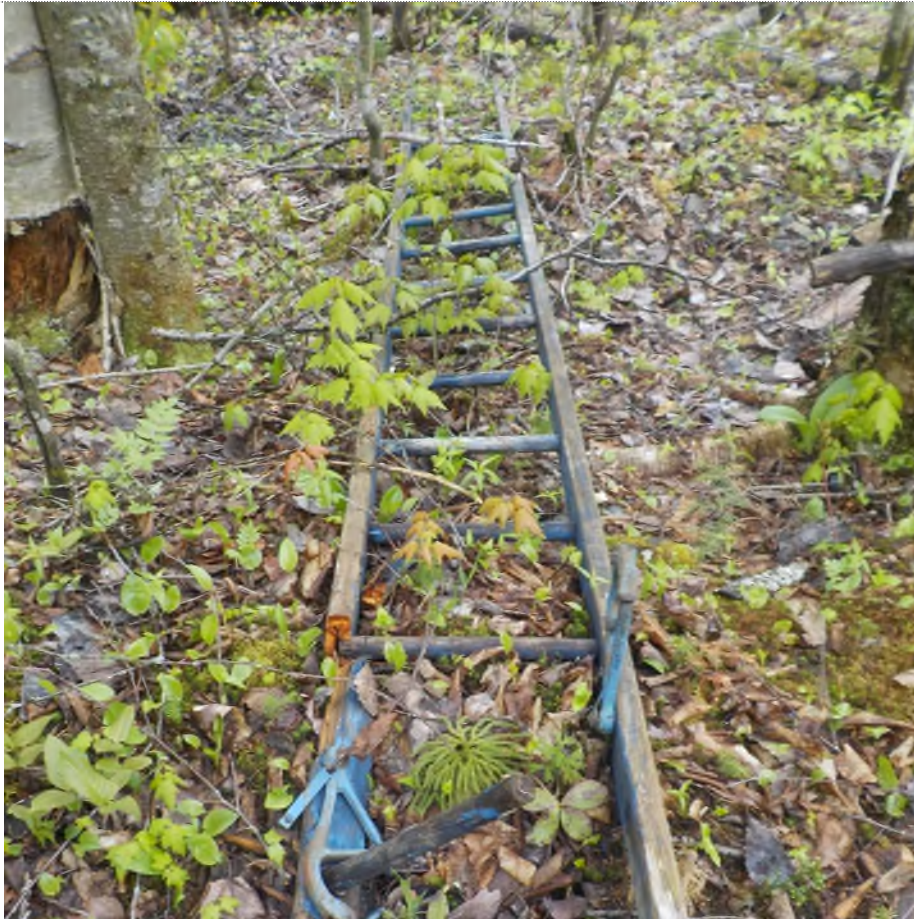
Figure 4: Échelle à ramasser

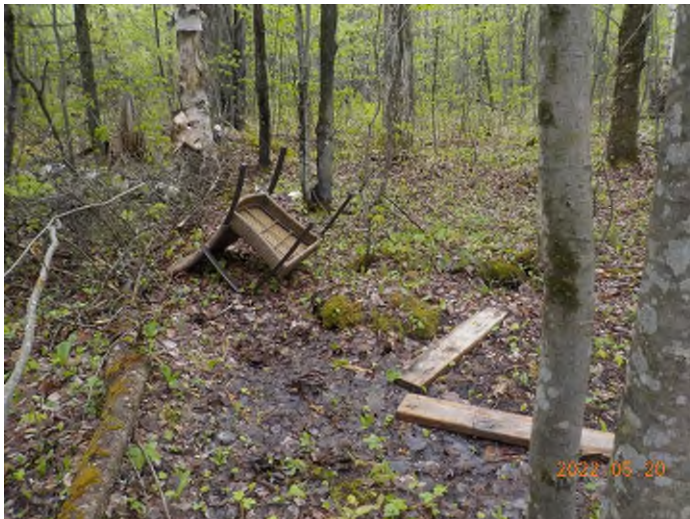
Figure 5: Chaise et bois à ramasser le long du sentier VTT (point supplémentaire)

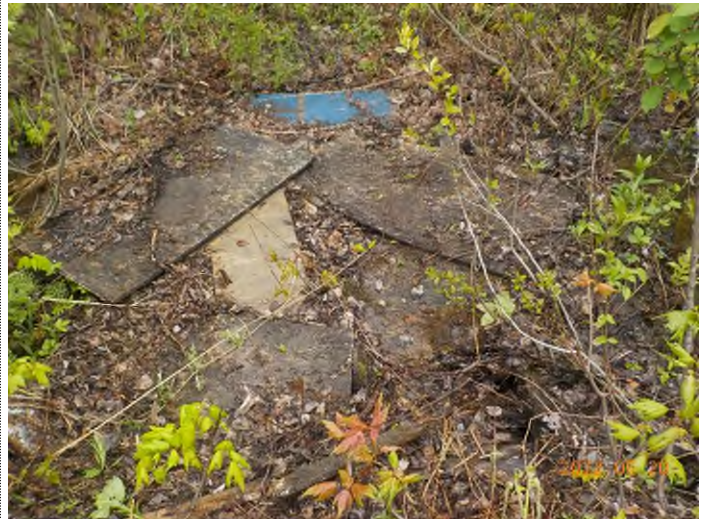
Figure 6: Pont de fortune en aspenite à ramasser dans le fossé près du chemin forestier (point supplémentaire)

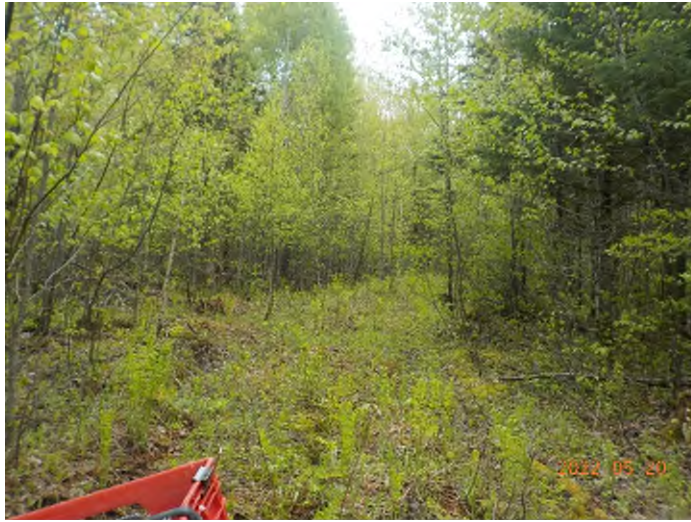
Figure 7: État du sentier VTT

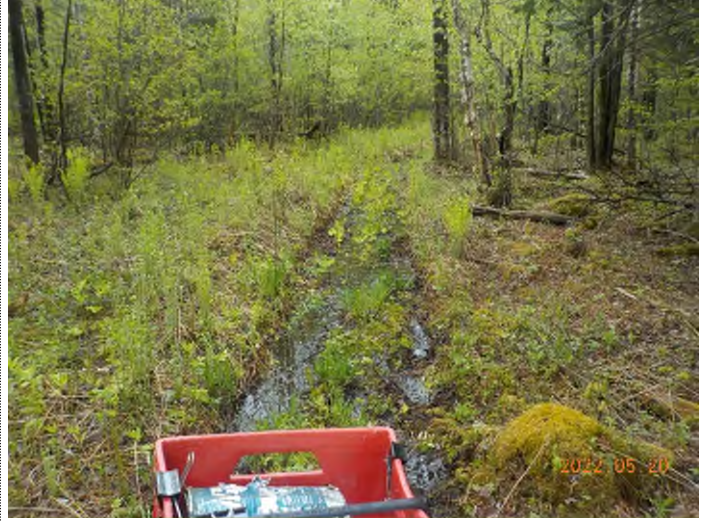
Figure 8: État du sentier VTT

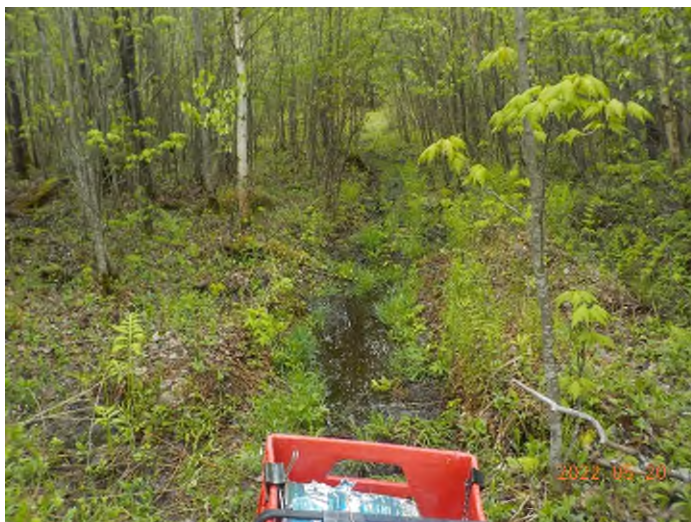
Figure 9: État du sentier VTT

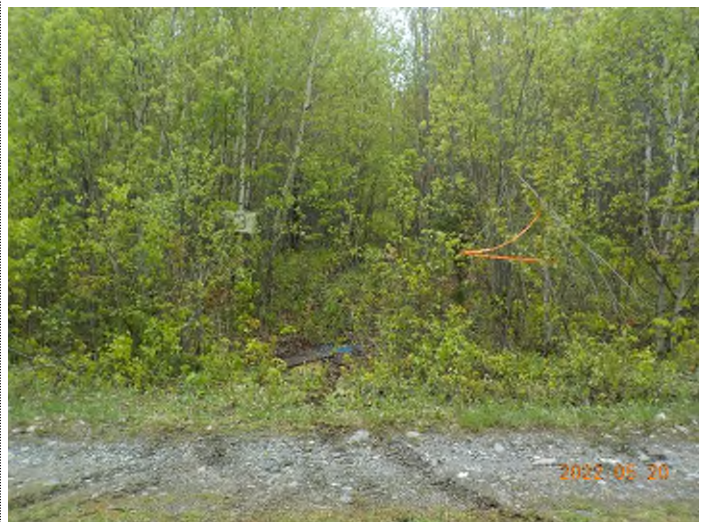
Figure 10: Entrée du sentier VTT
