Fiche descriptive

Dossier 350481 00 000

Description du site occupé

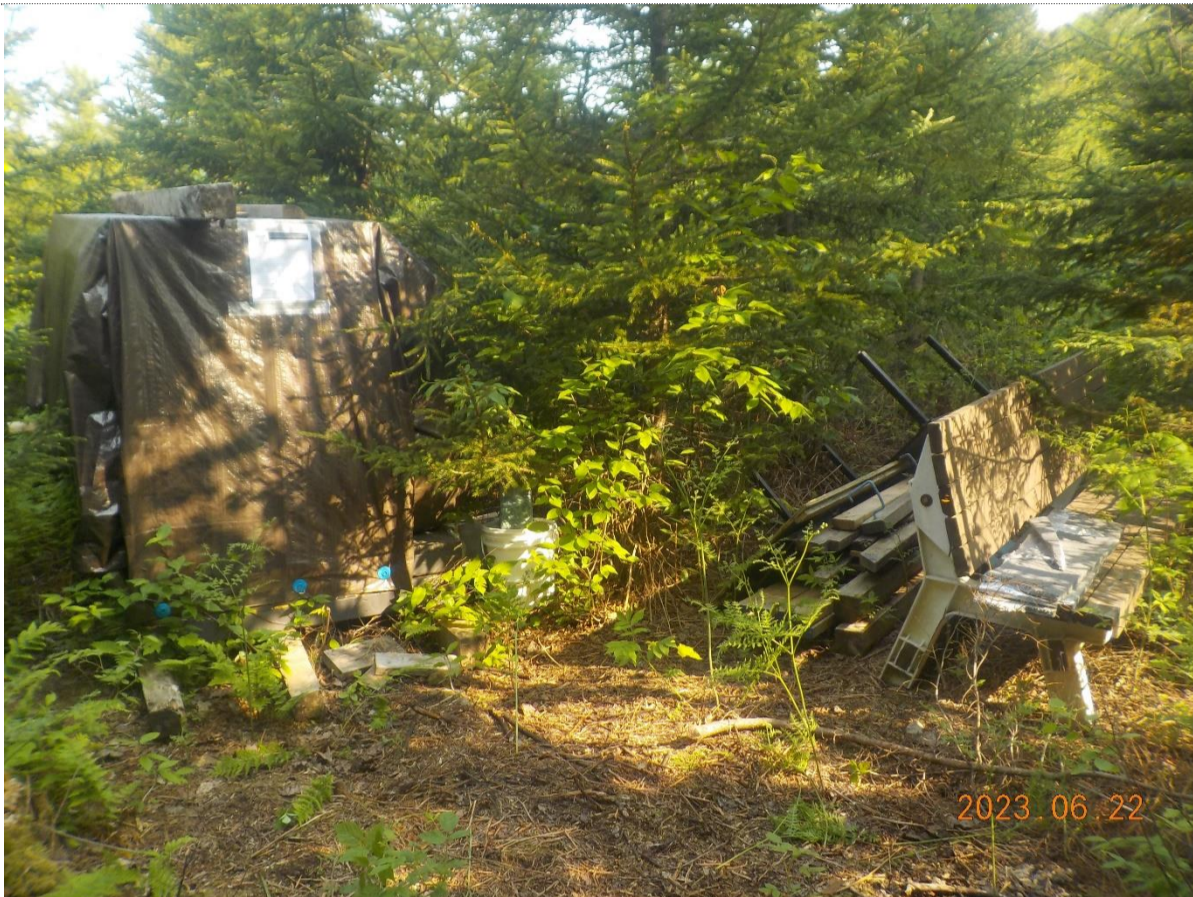
Figure 1: Vue du site principal à ramasser (caché dans le boisé).

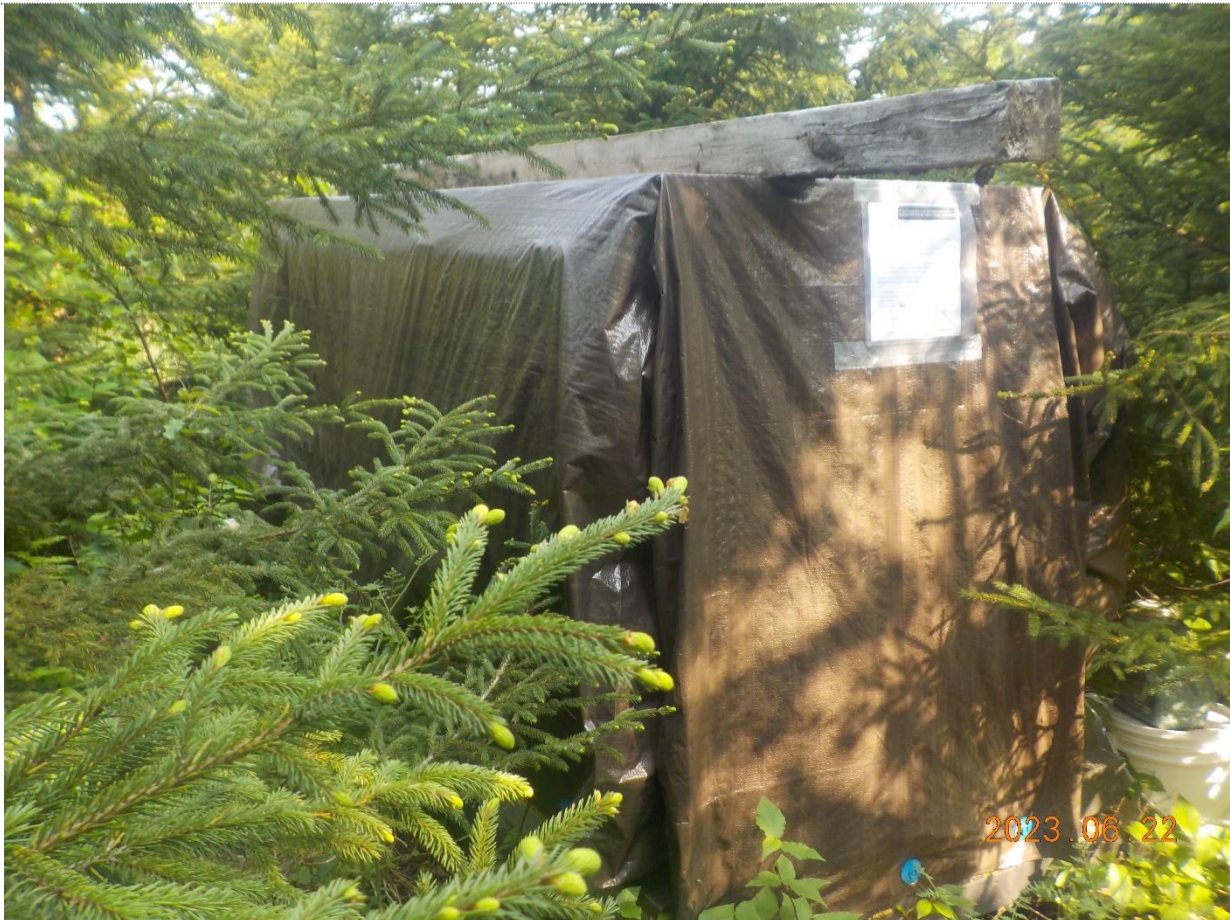
Figure 2: Panneaux de cache démontée à ramasser

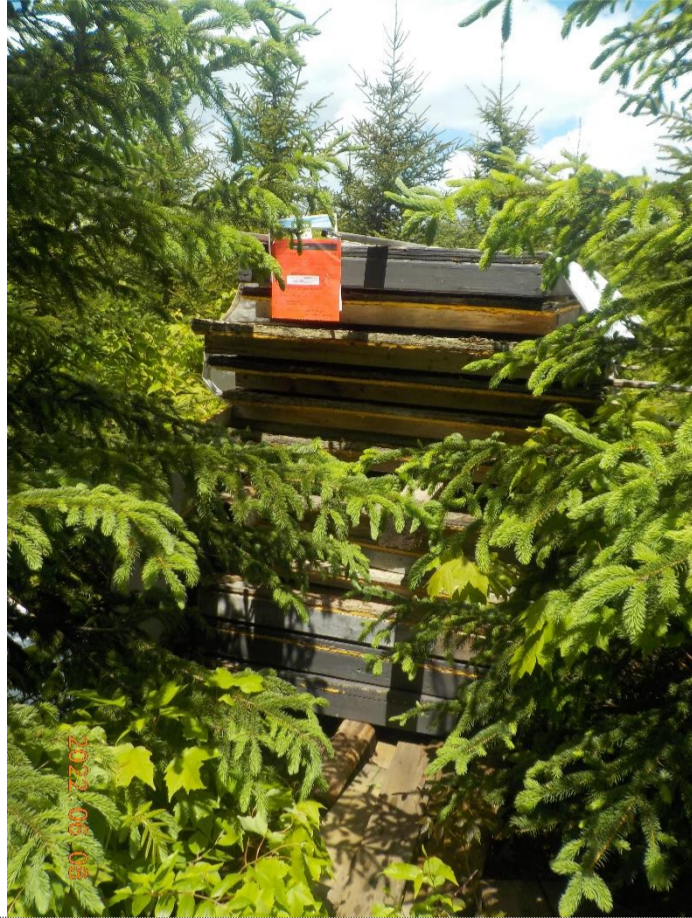
Figure 3: Vue des panneaux sous l'emballage (2022)

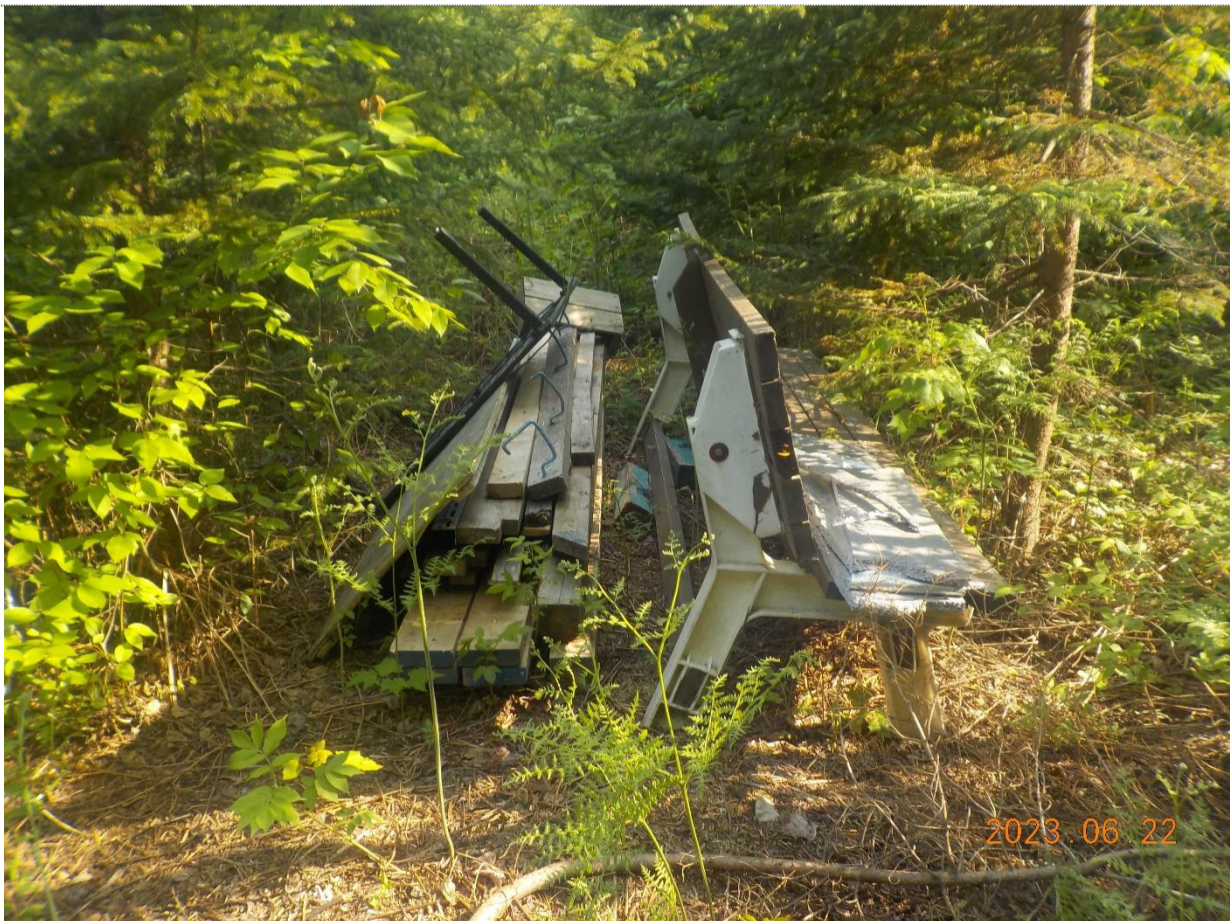
Figure 4: Matériaux et banc de parc à ramasser

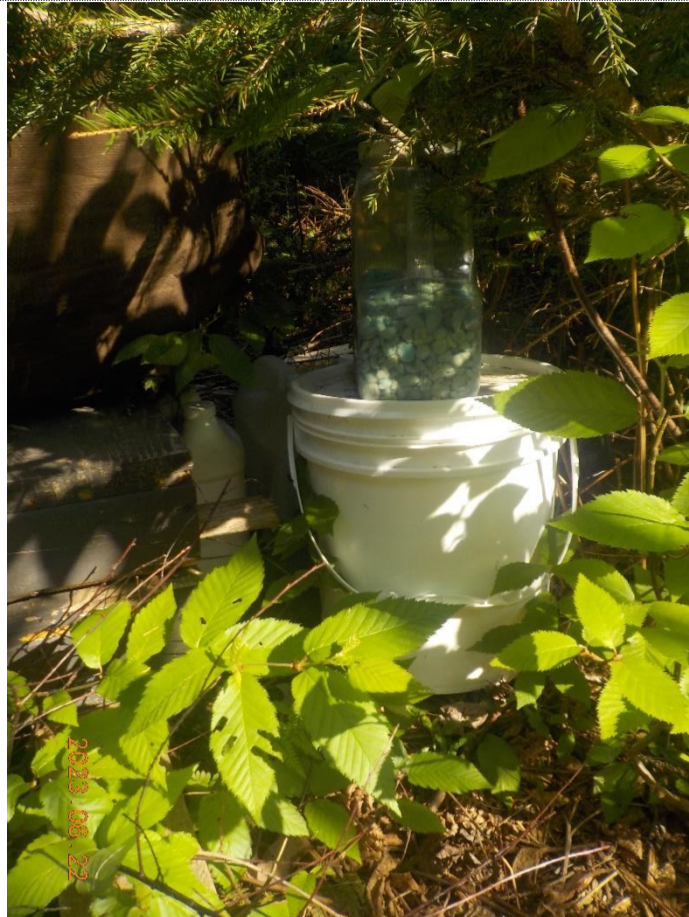
Figure 5: Débris à ramasser près de l'empilement.

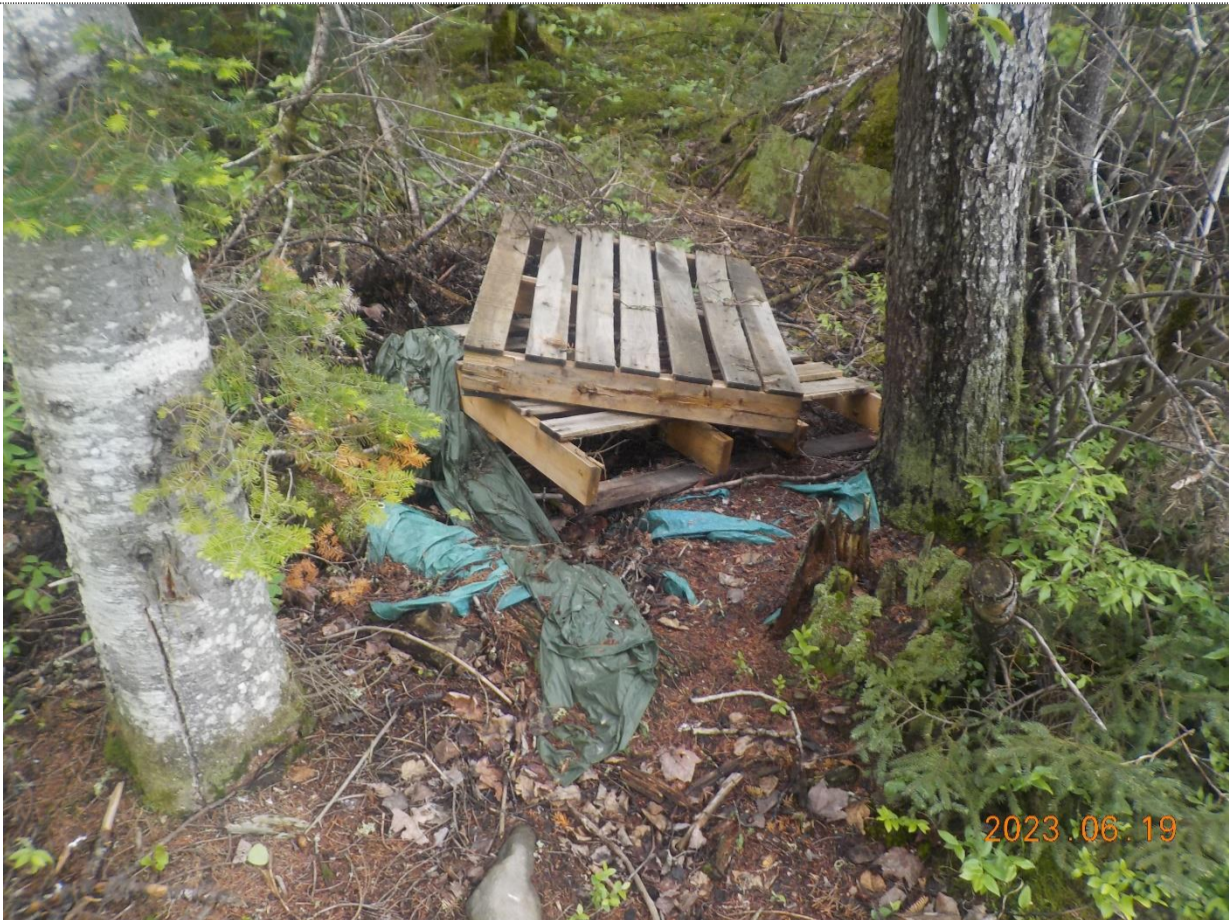
Figure 5 : Autre vue des débris autour du sanitaire.

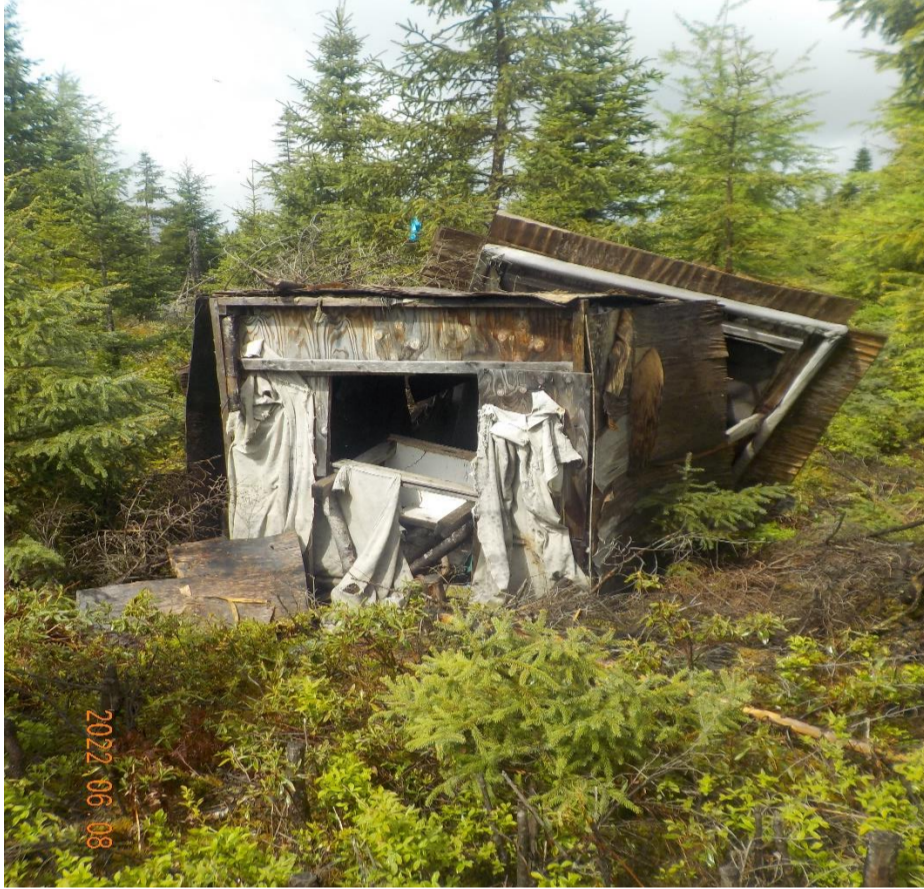
Figure 1 : Structure abandonnée à ramasser.

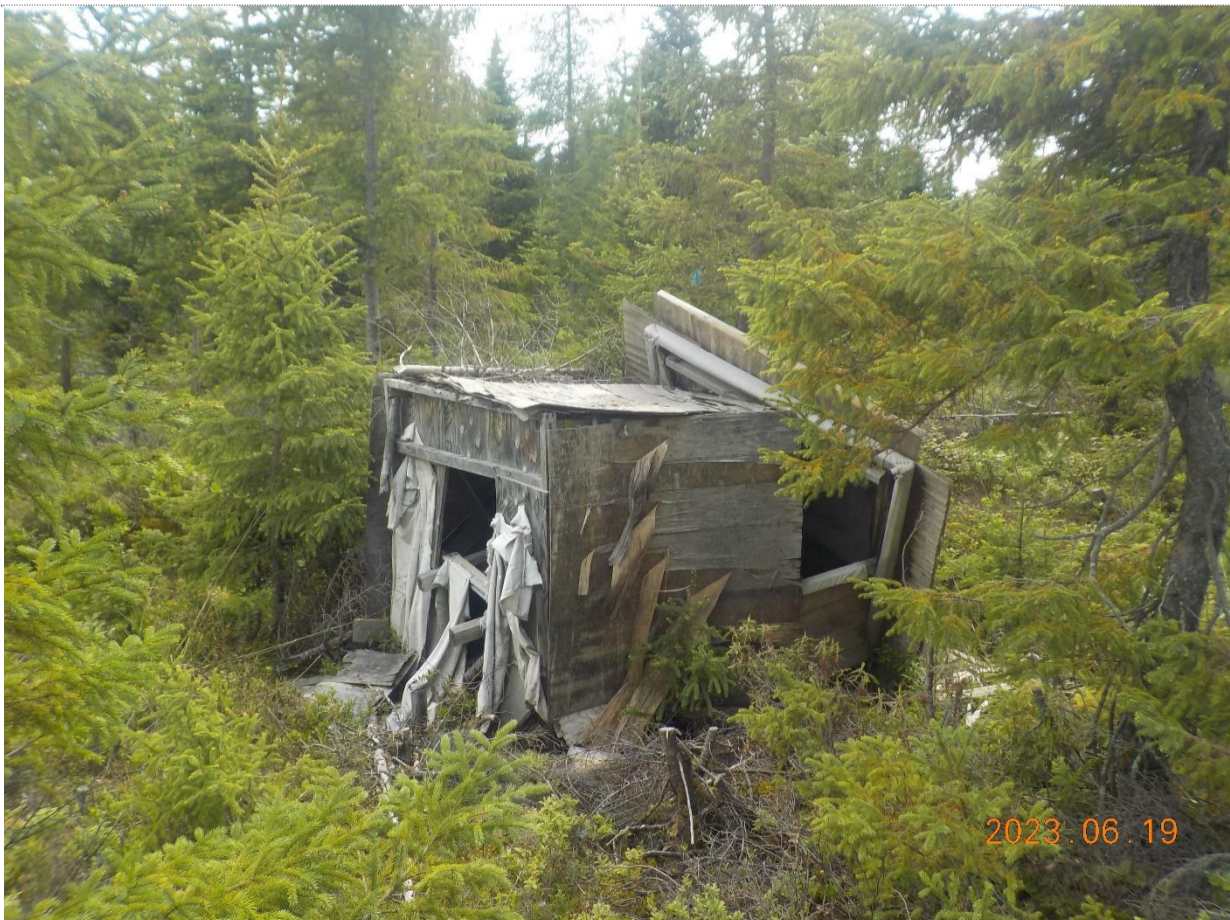
Figure 2 : Autre vue de la structure abandonnée.

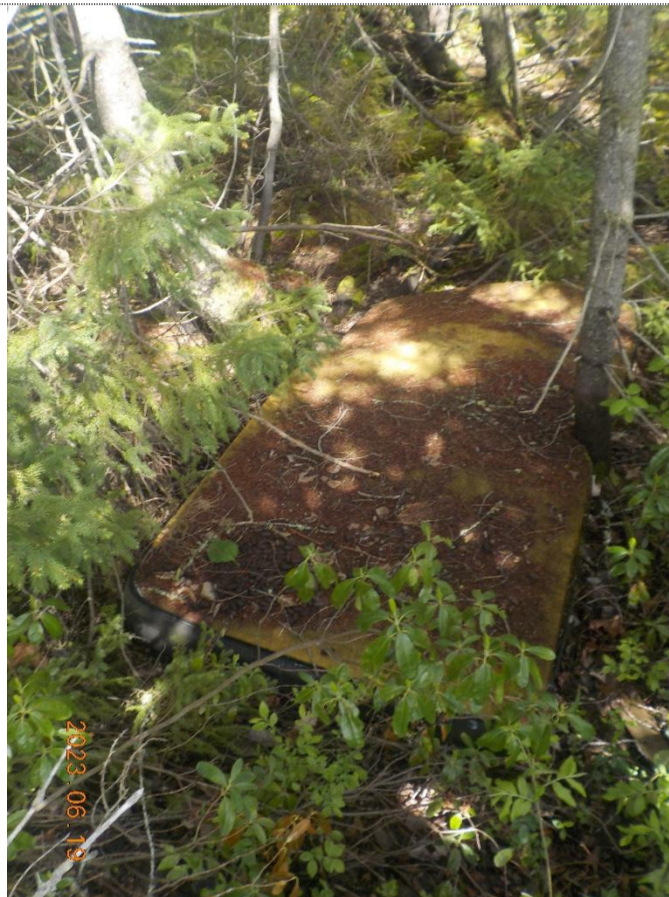
Figure 1: Matelas à ramasser.

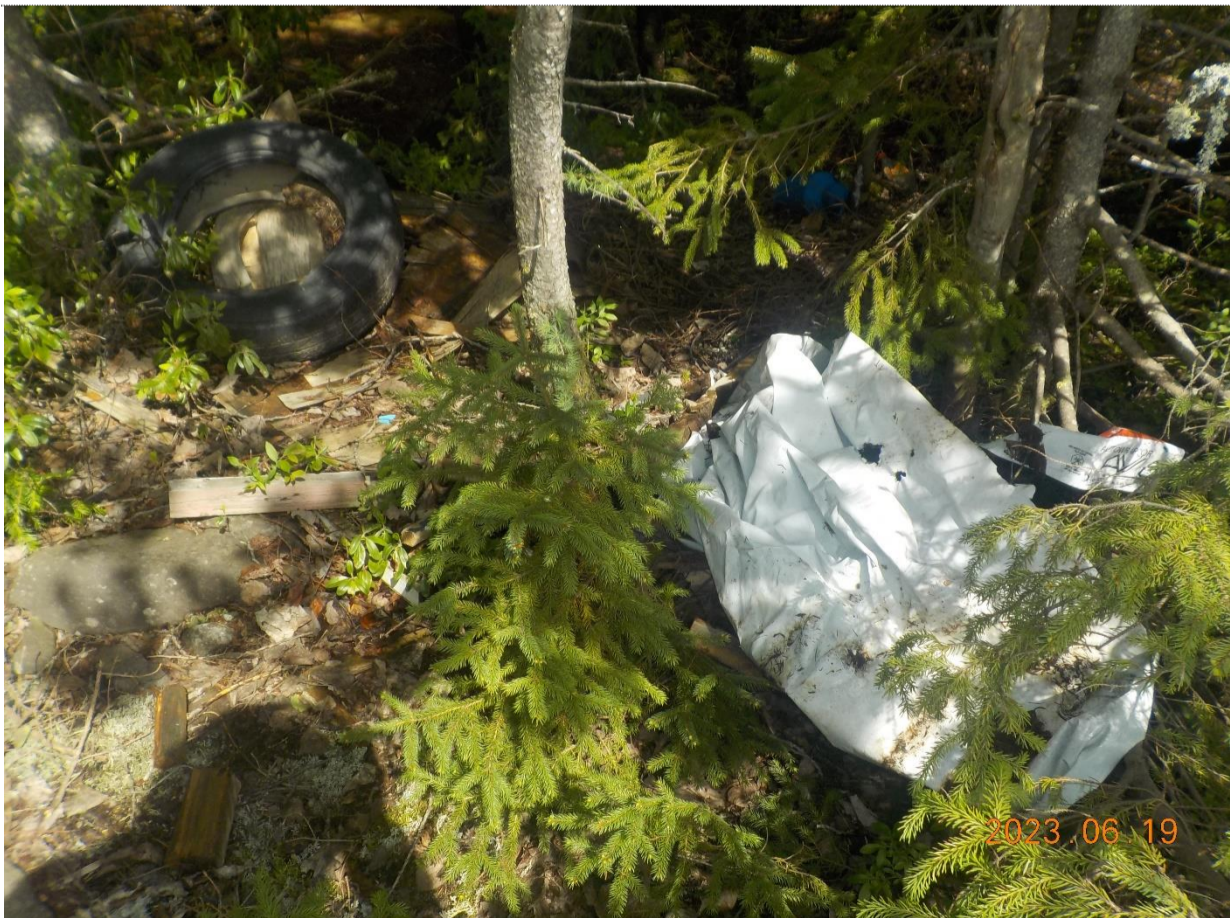
Figure 2: Déchets et débris à ramasser.

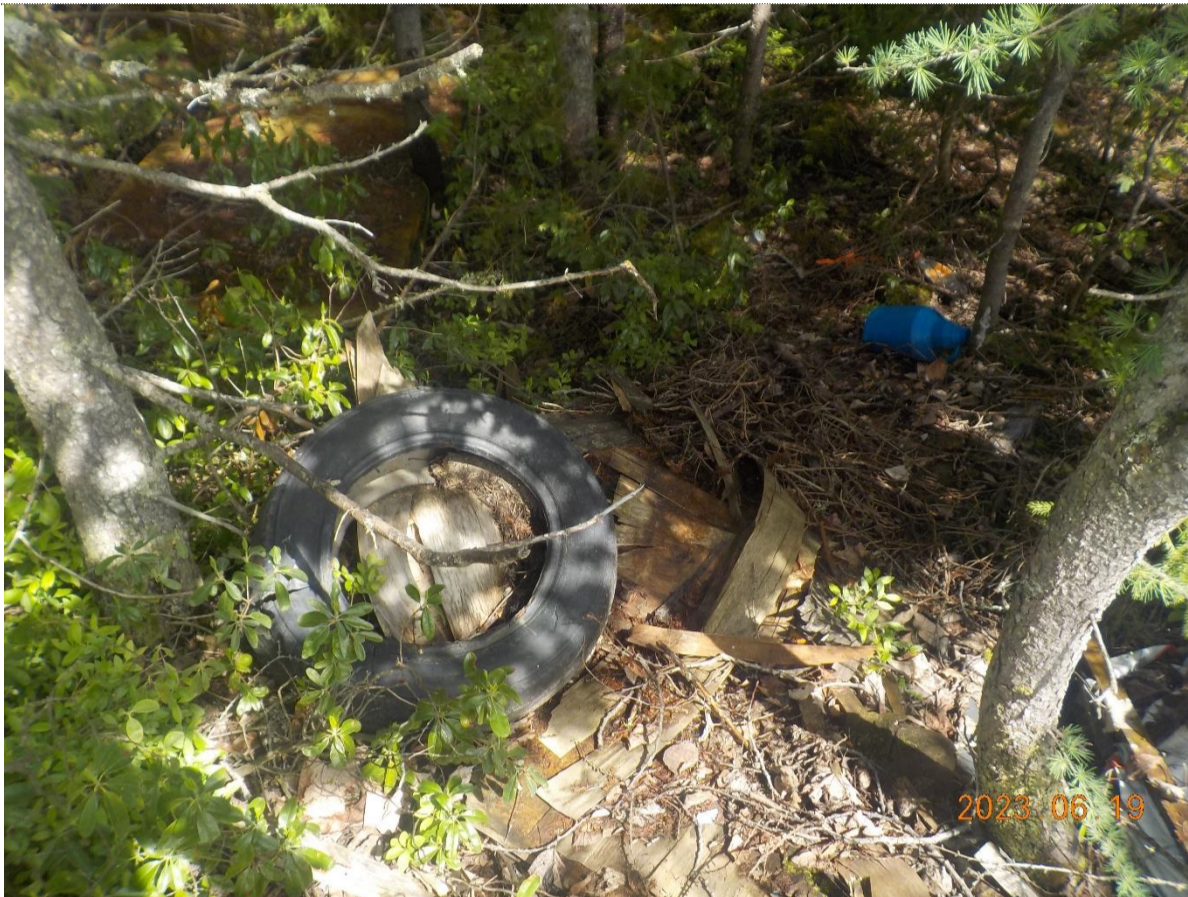
Figure 3: Autre vue de débris et déchets à ramasser.

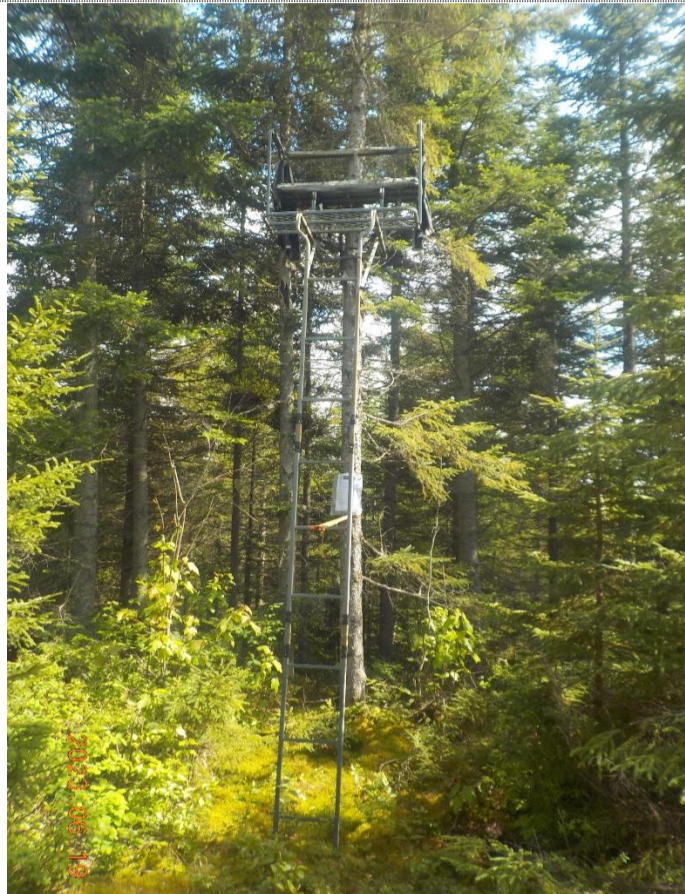
Figure 1: Mirador à démanteler.

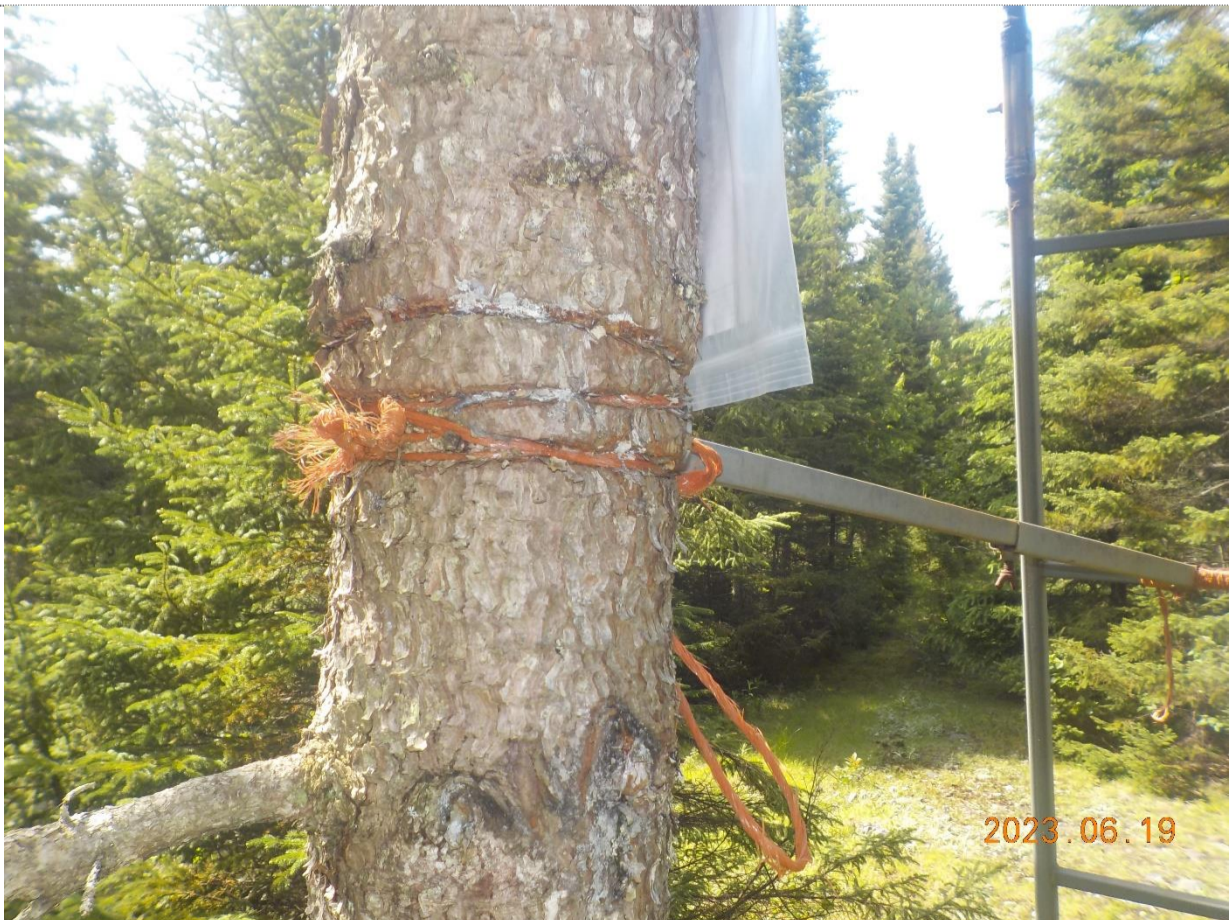
Figure 2: Vue de près des ficelles incrustées dans l'arbre.

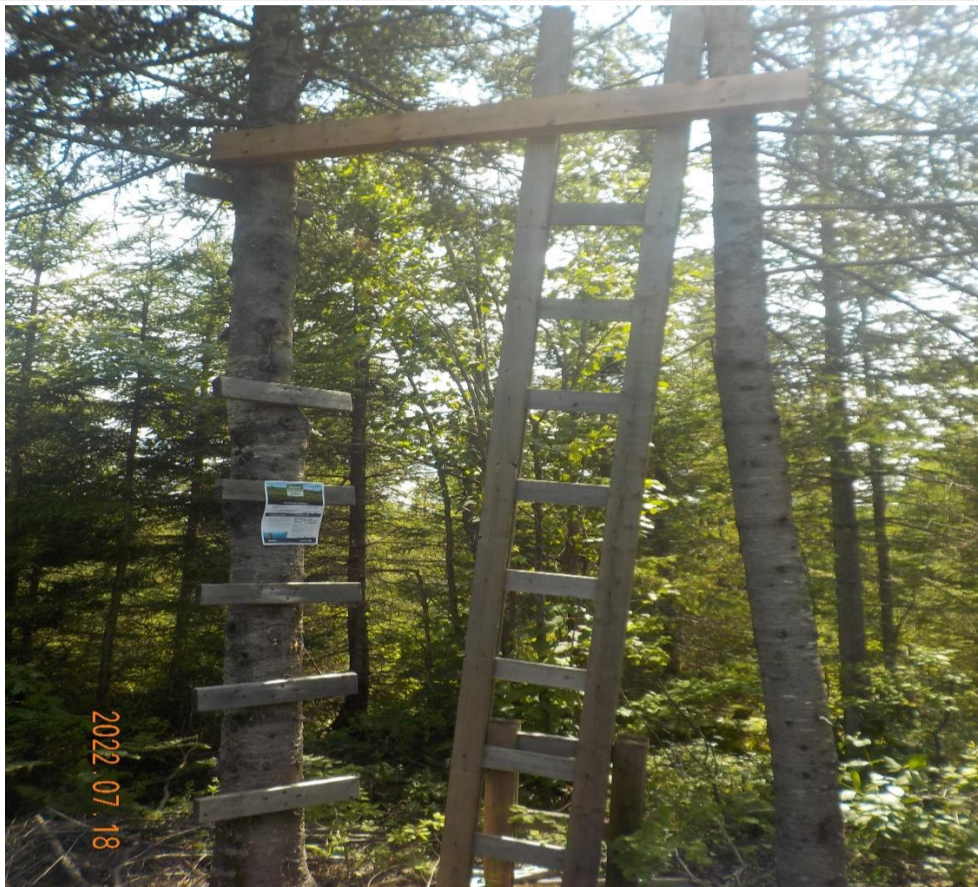
Figure 1: Échelle en bois et planches de bois

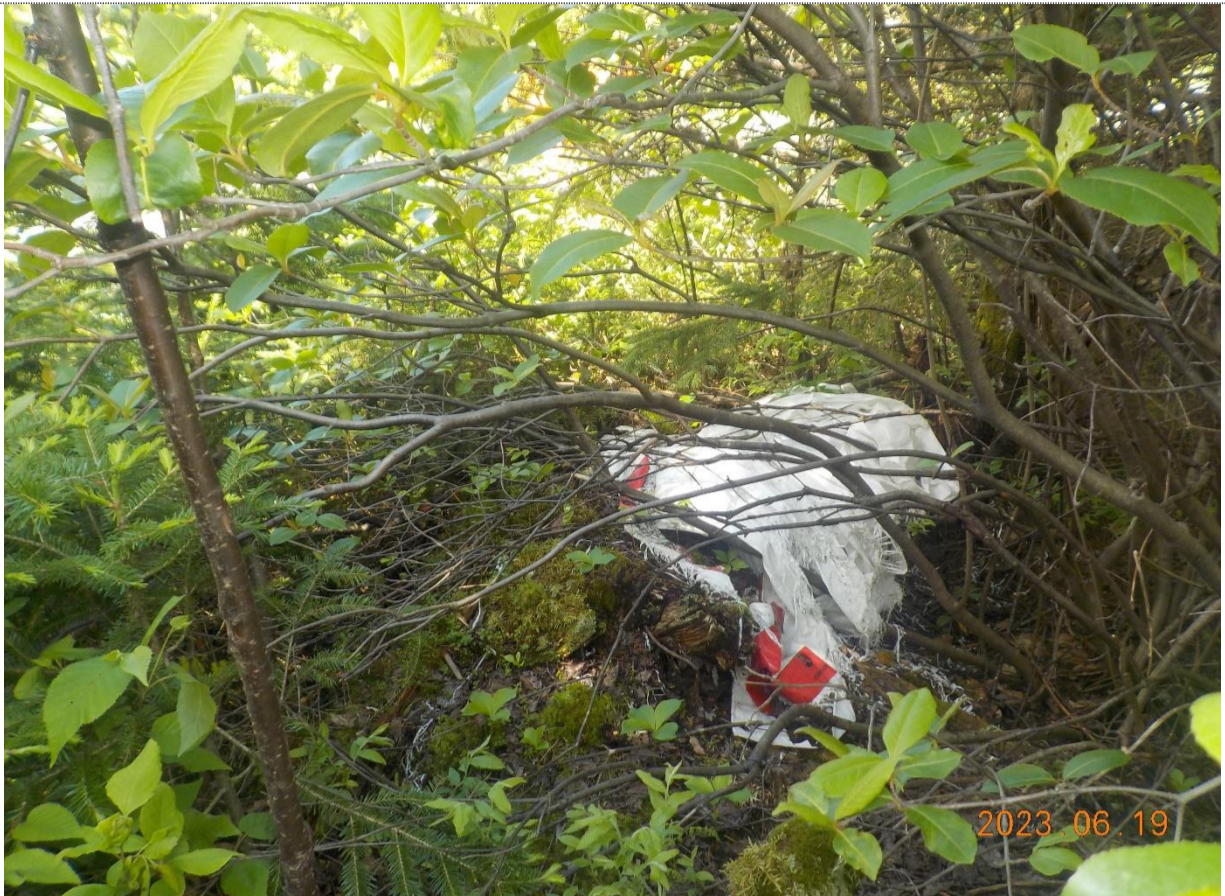
Figure 3: Déchets près du site 350590-A.

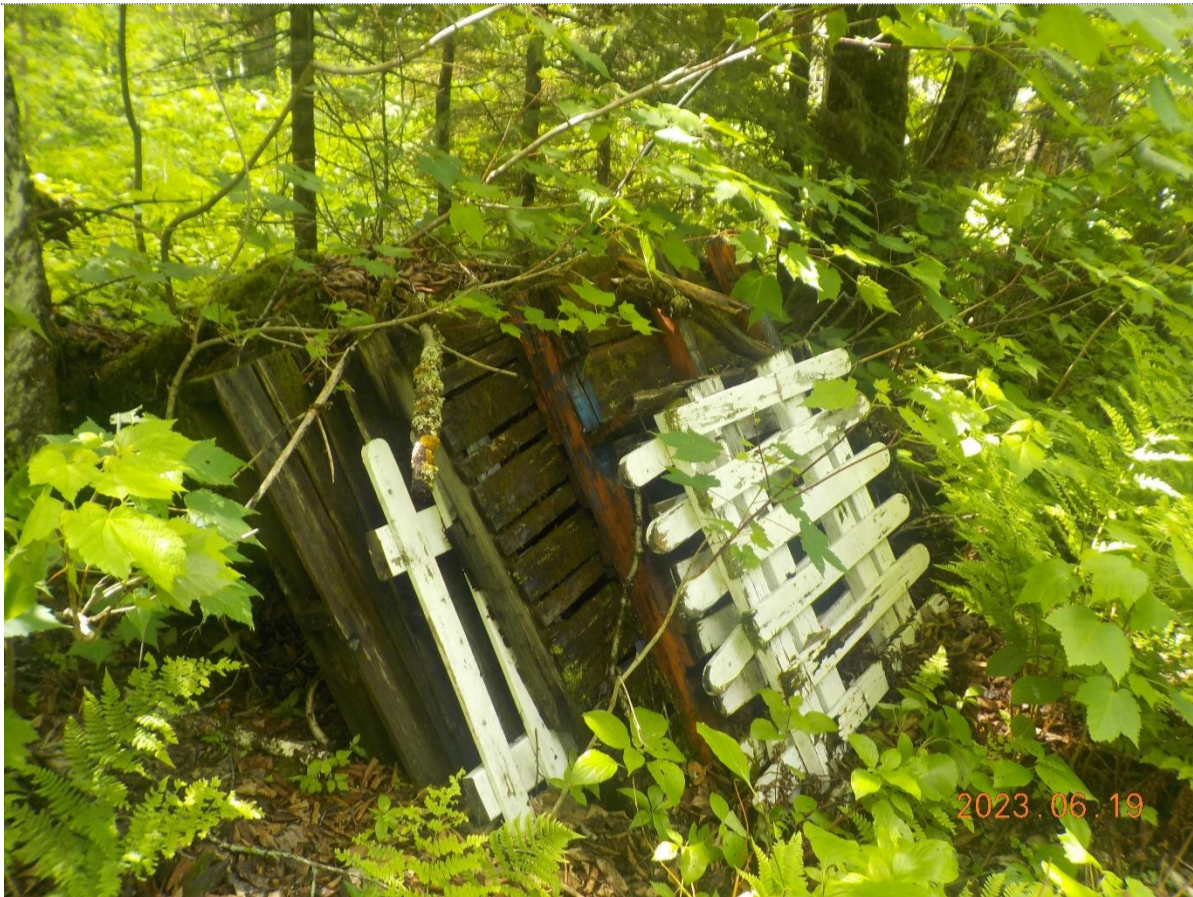
Figure 1: Palettes et section de clôtures à ramasser.

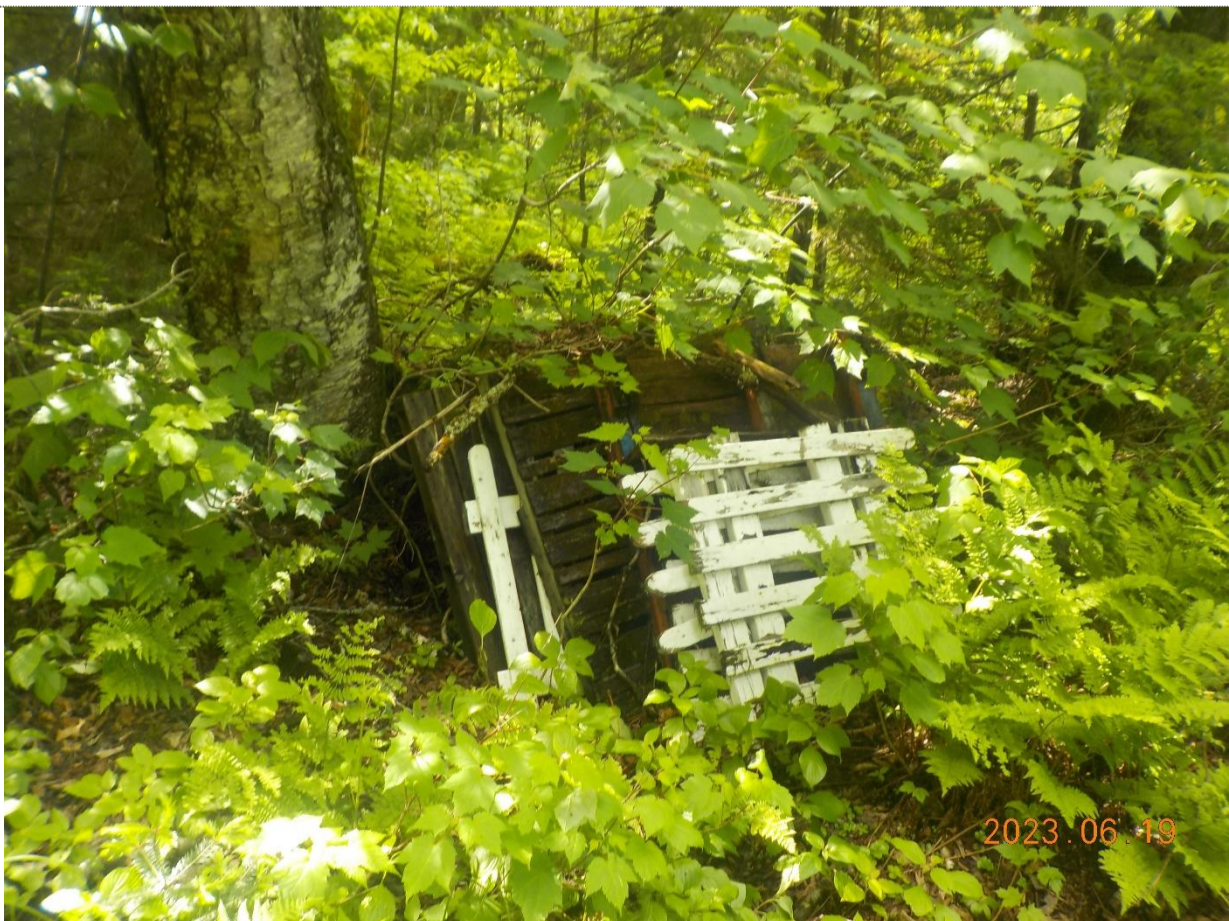
Figure 2: Autre vue des déchets à ramasser.

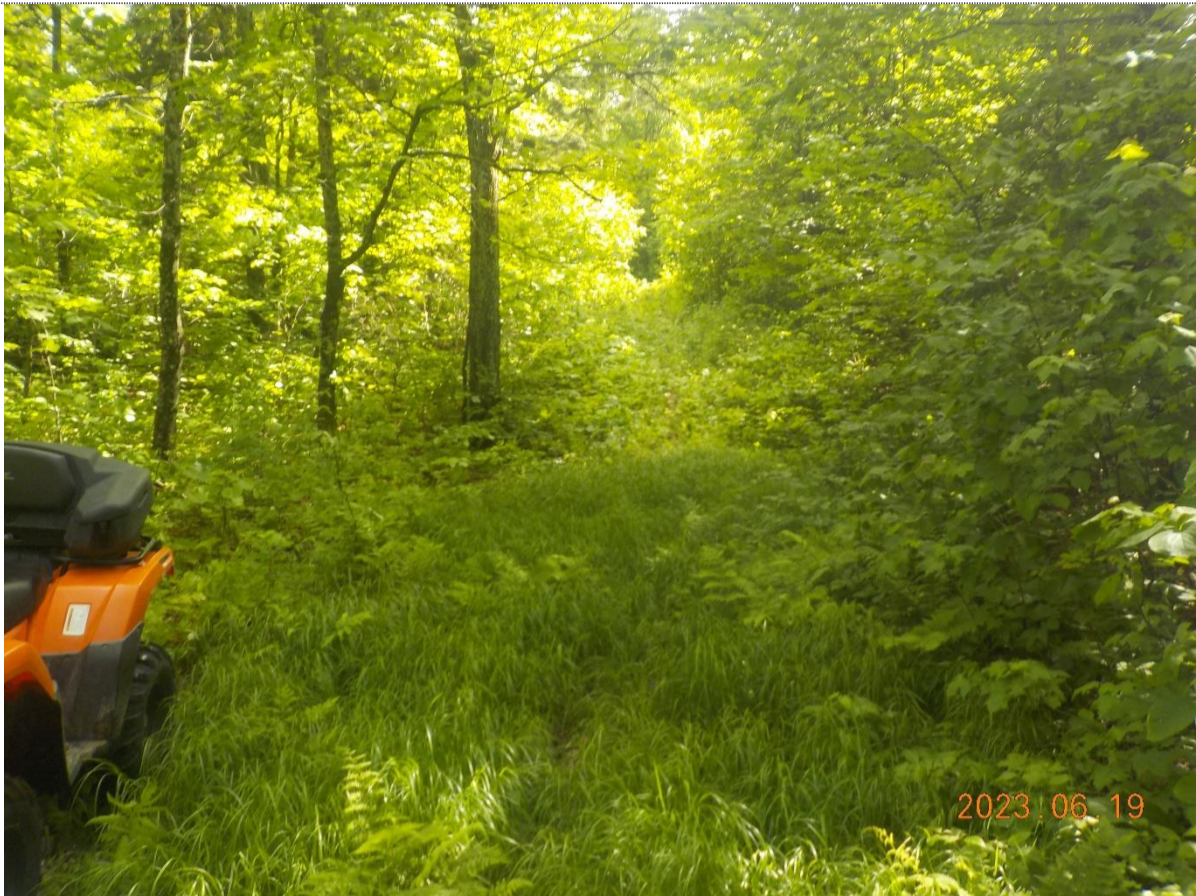
Figure 3: Vue du sentier d'accès en VTT.

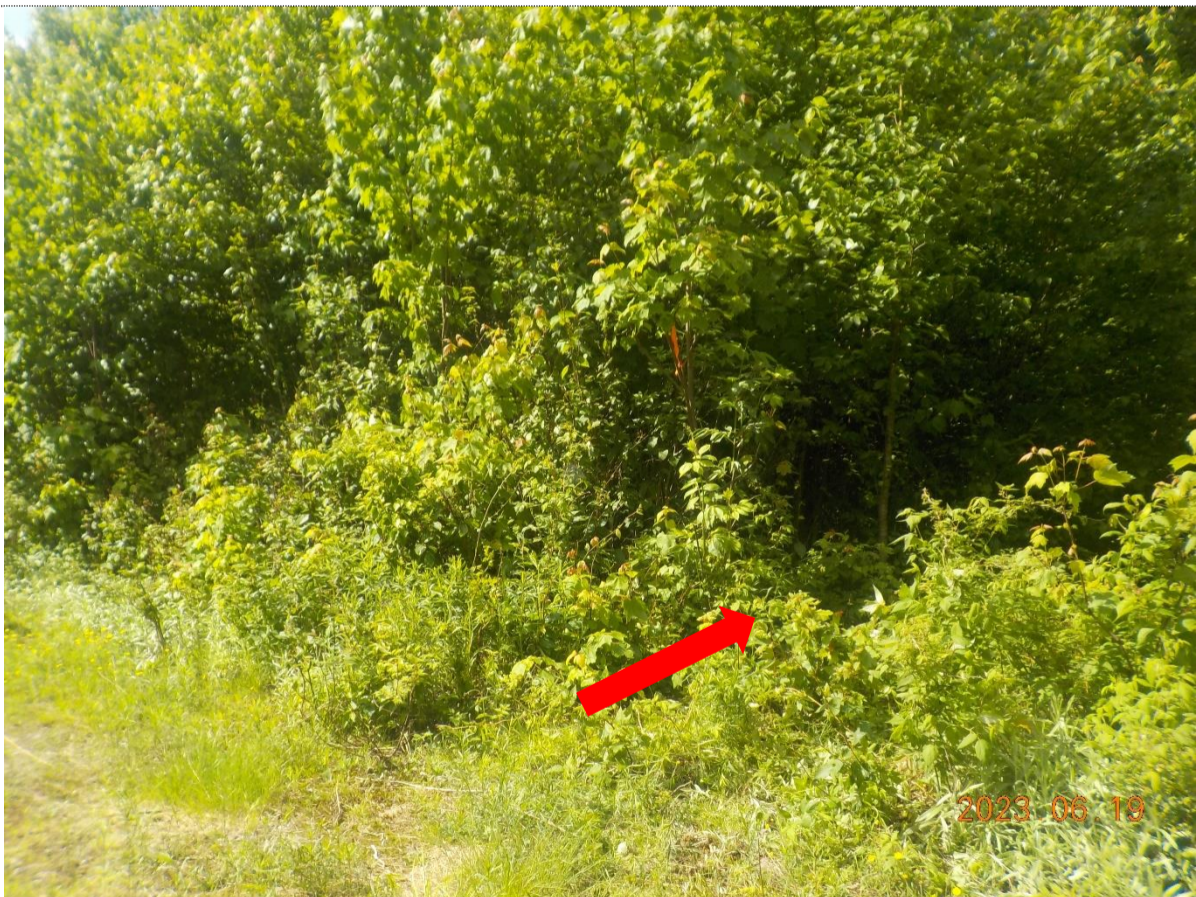
Figure 4: Entrée du sentier d'accès VTT.

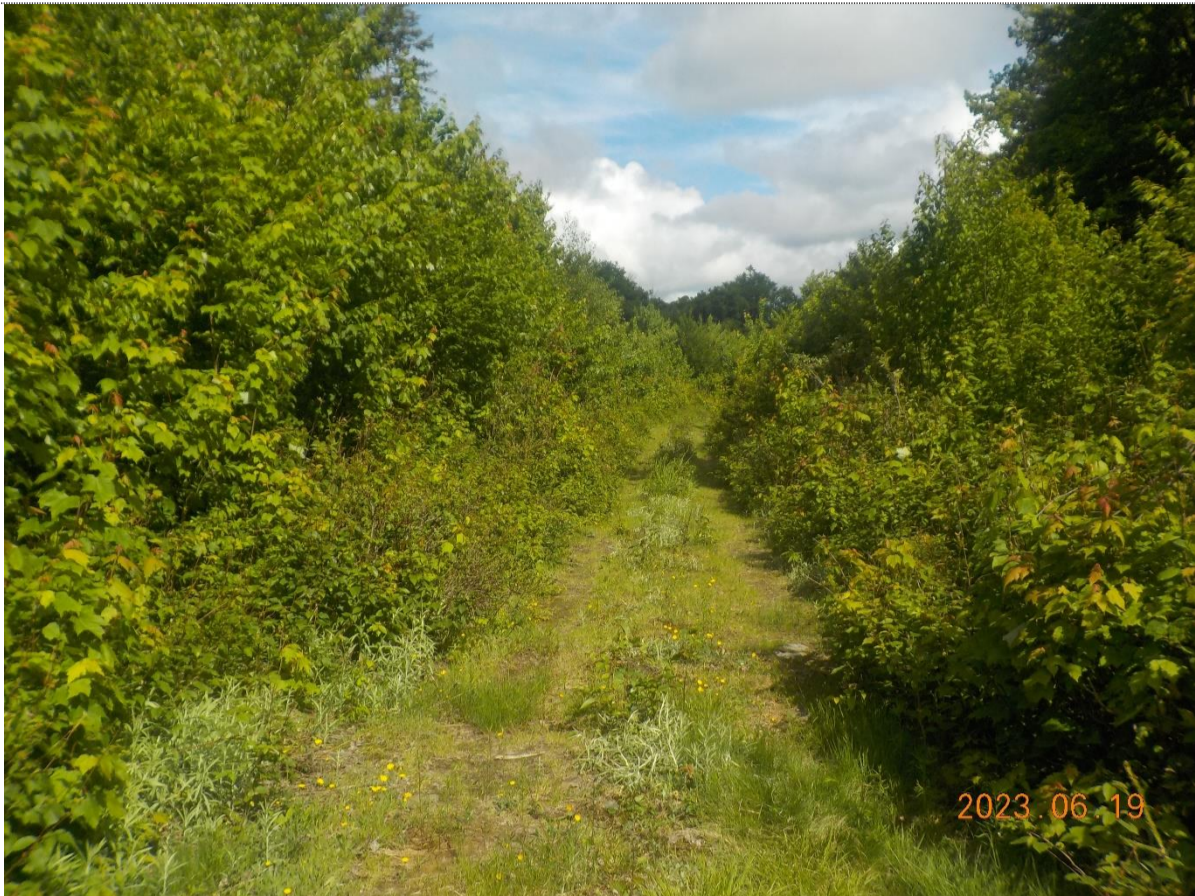
Figure 5: Vue du chemin forestier secondaire (455 m en véhicule ou en VTT).

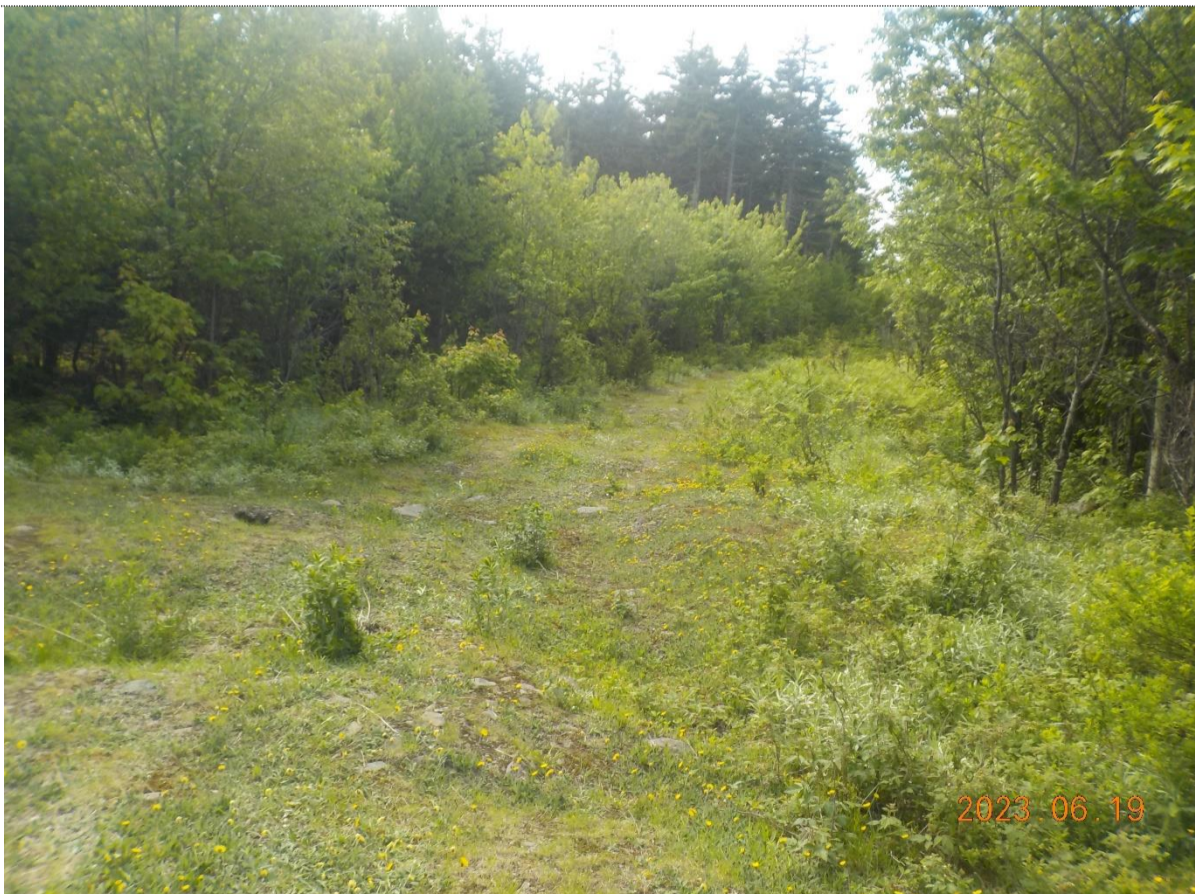
Figure 6: État du chemin forestier (virée avant dernière section du chemin forestier au Nord).

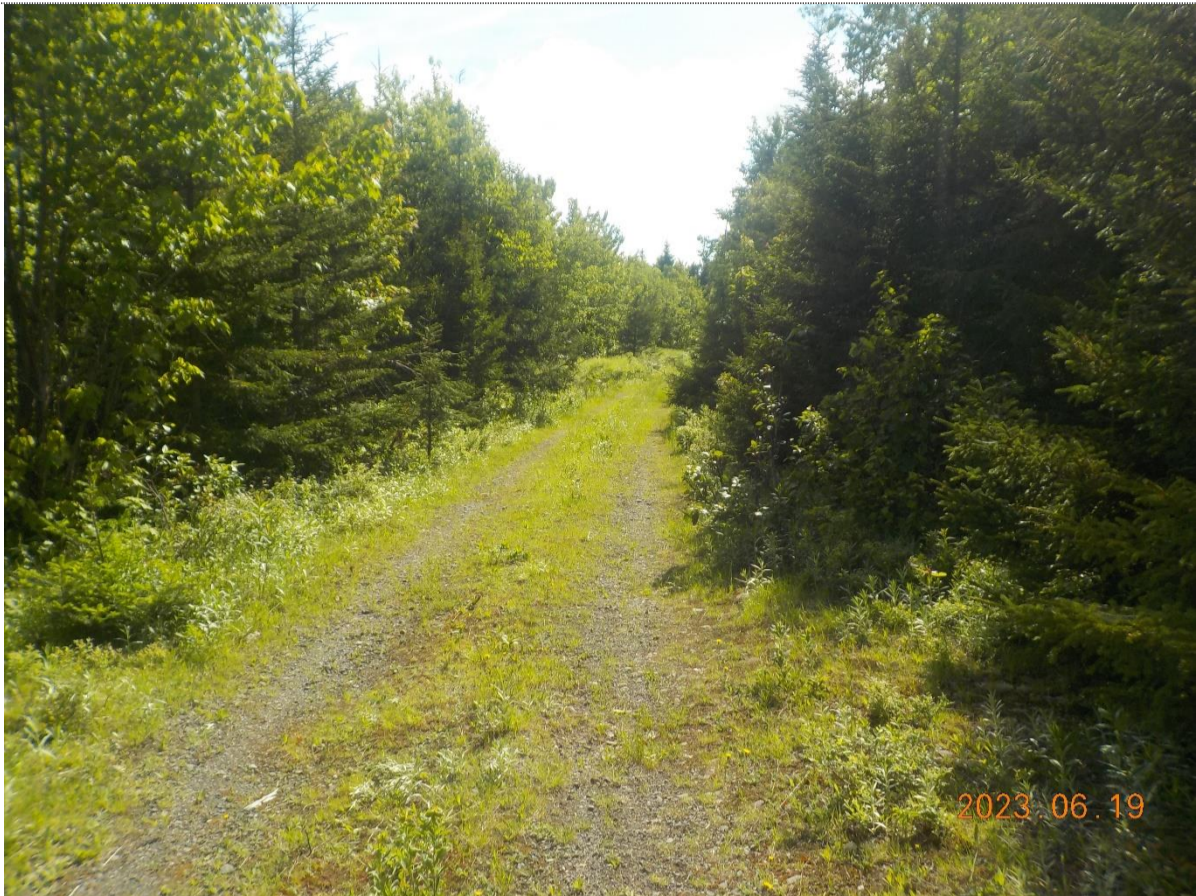
Figure 7: État du chemin forestier.

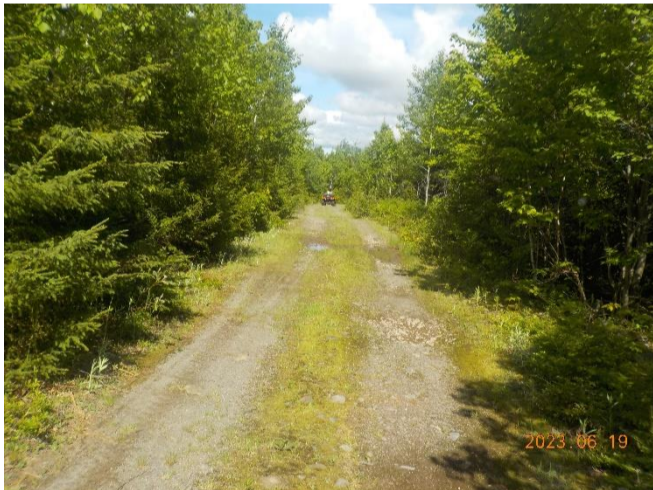
Figure 8: État du chemin forestier.

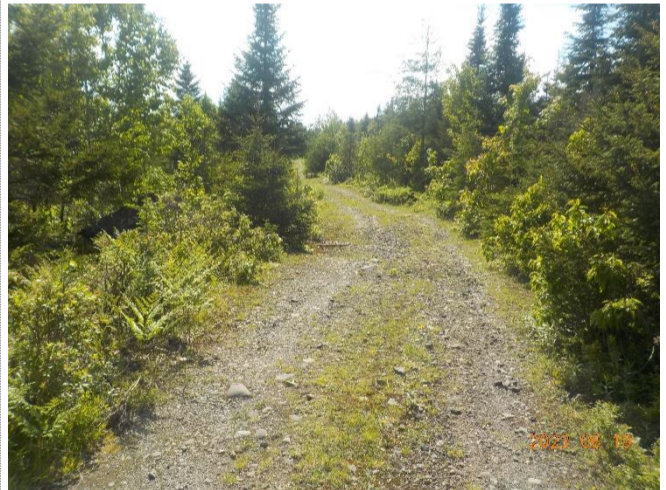
Figure 9: État du chemin forestier.
