Fiche descriptive

Dossier 350481 00 000

Description du site occupé

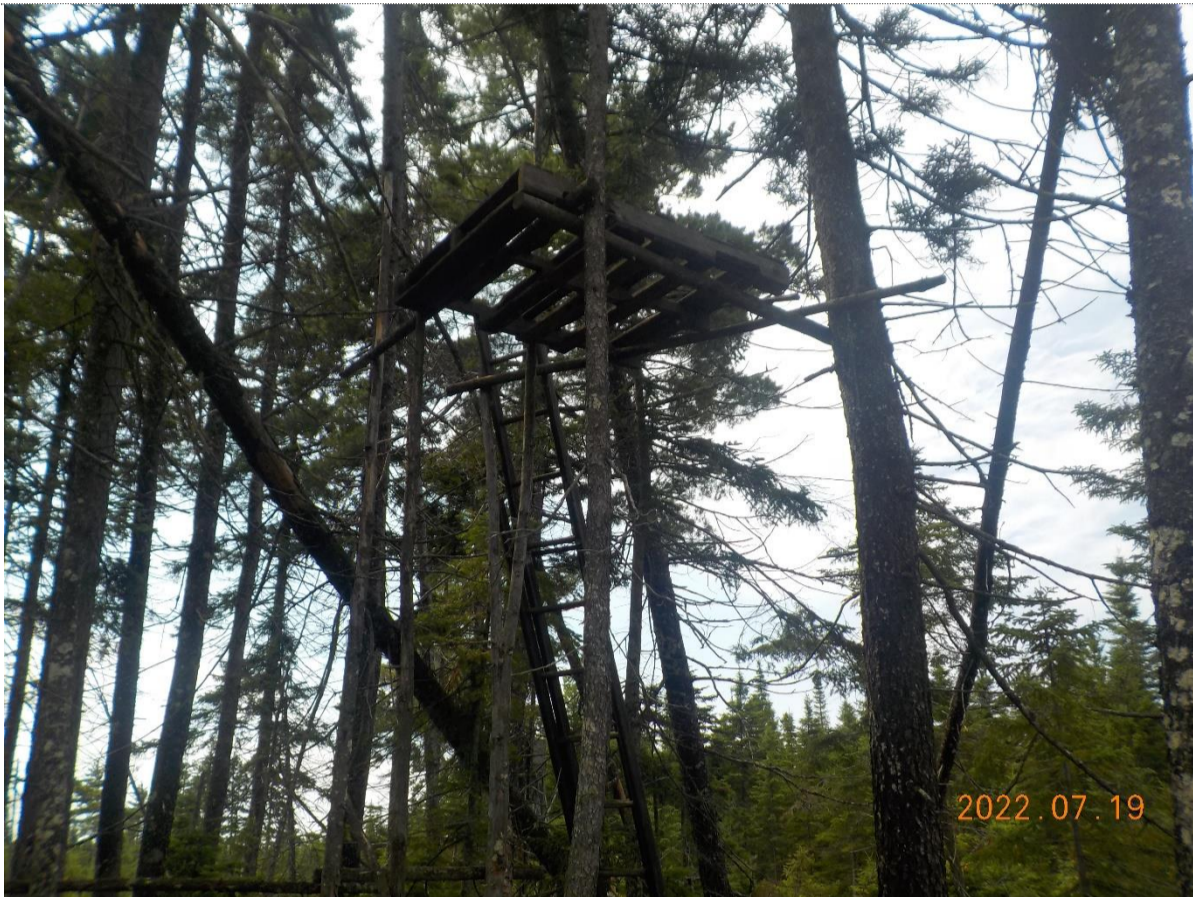
Figure 1: Plate-forme à ramasser.

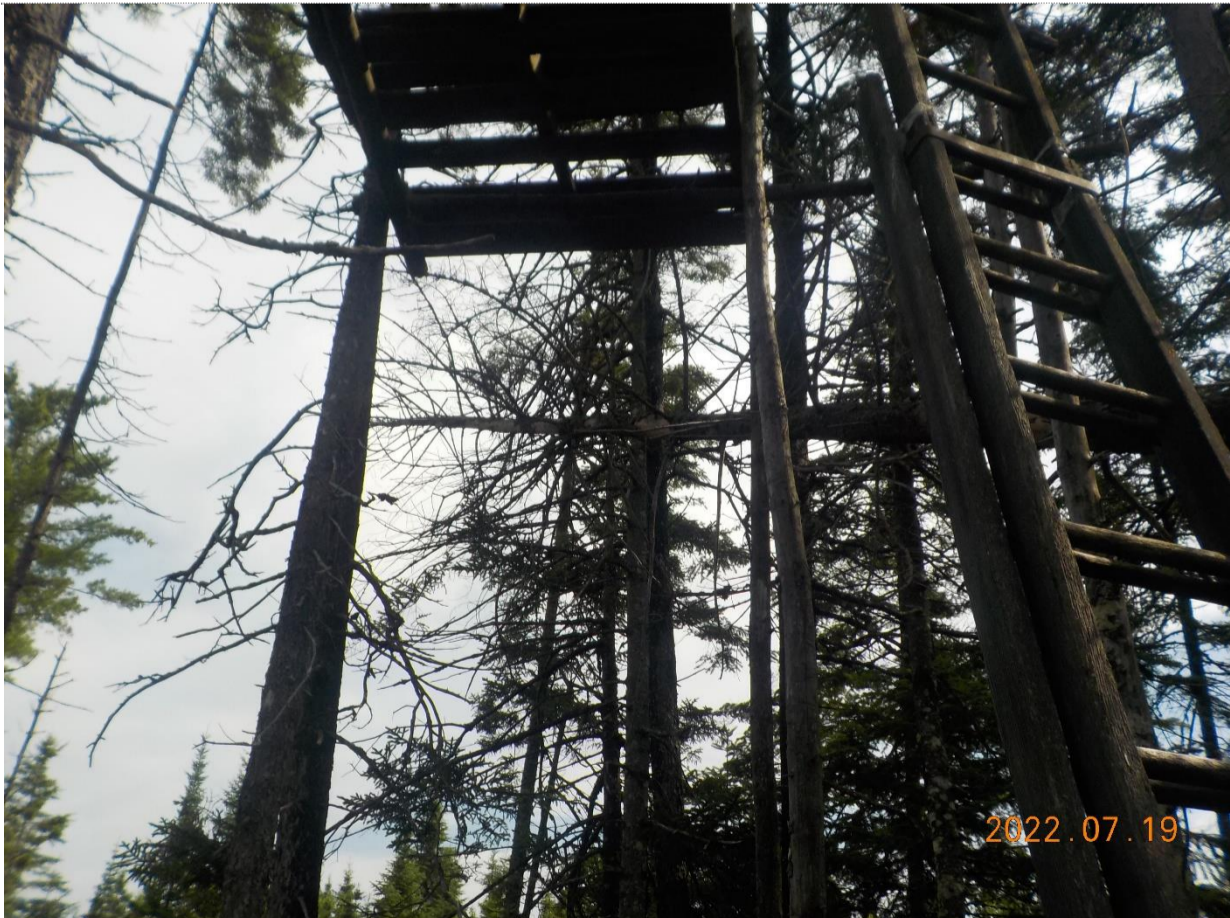
Figure 2: Autre vue de la plate-forme à ramasser.

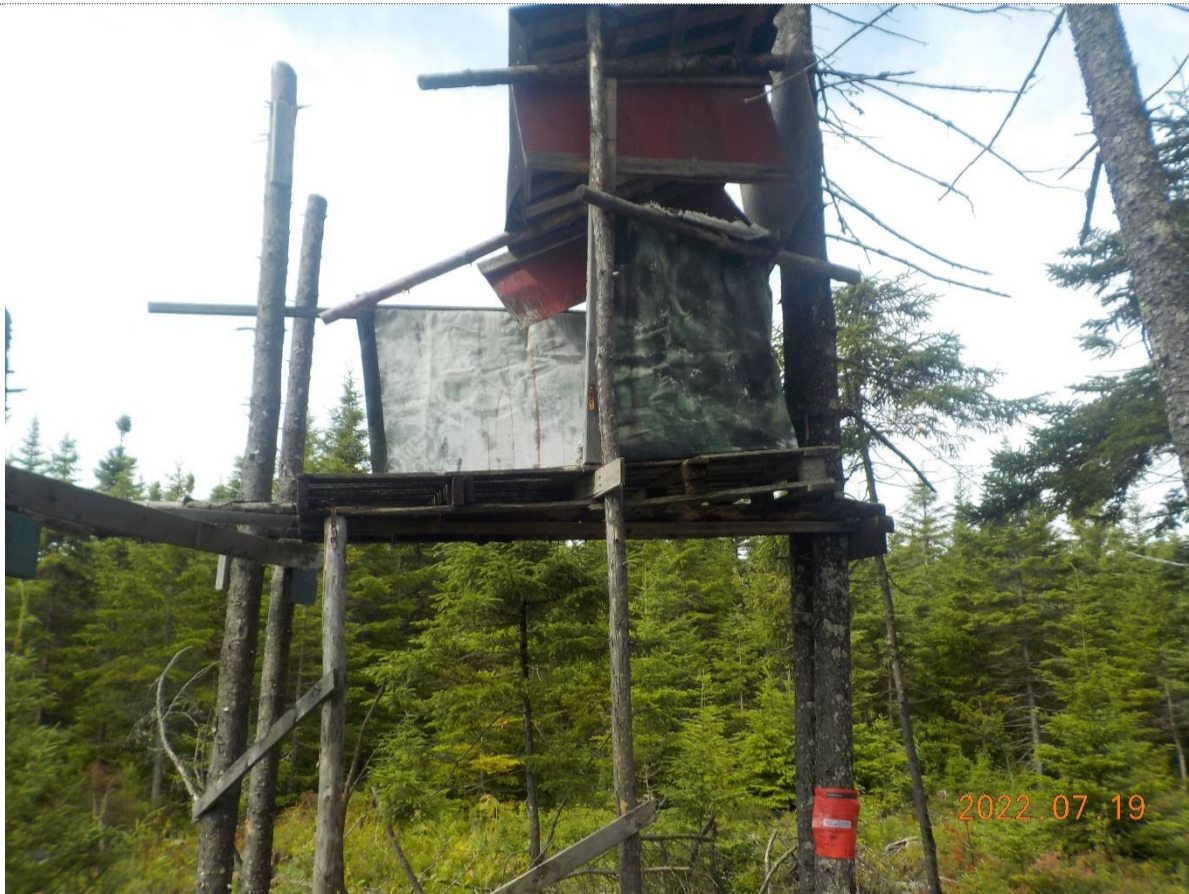
Figure 1: Tour de guet à démanteler.

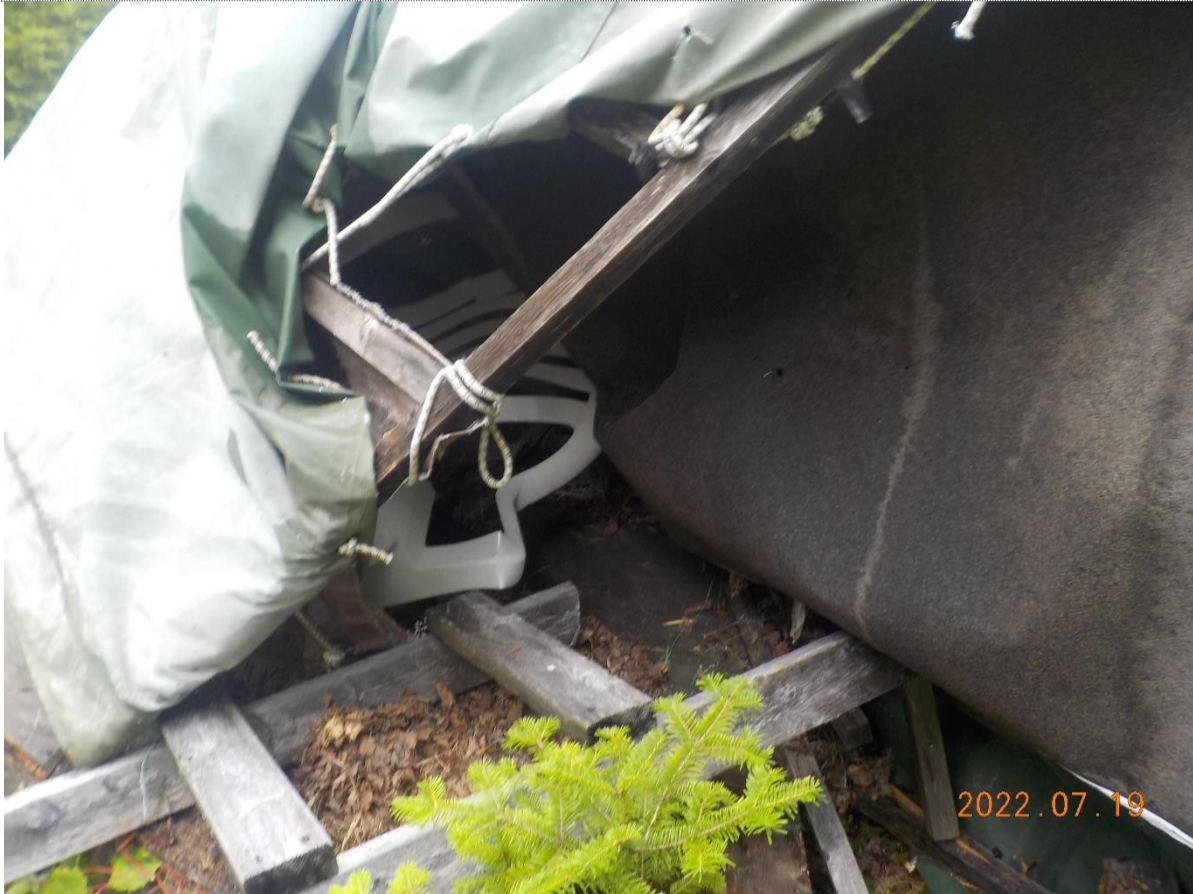
Figure 1: Cache écrasée à ramasser

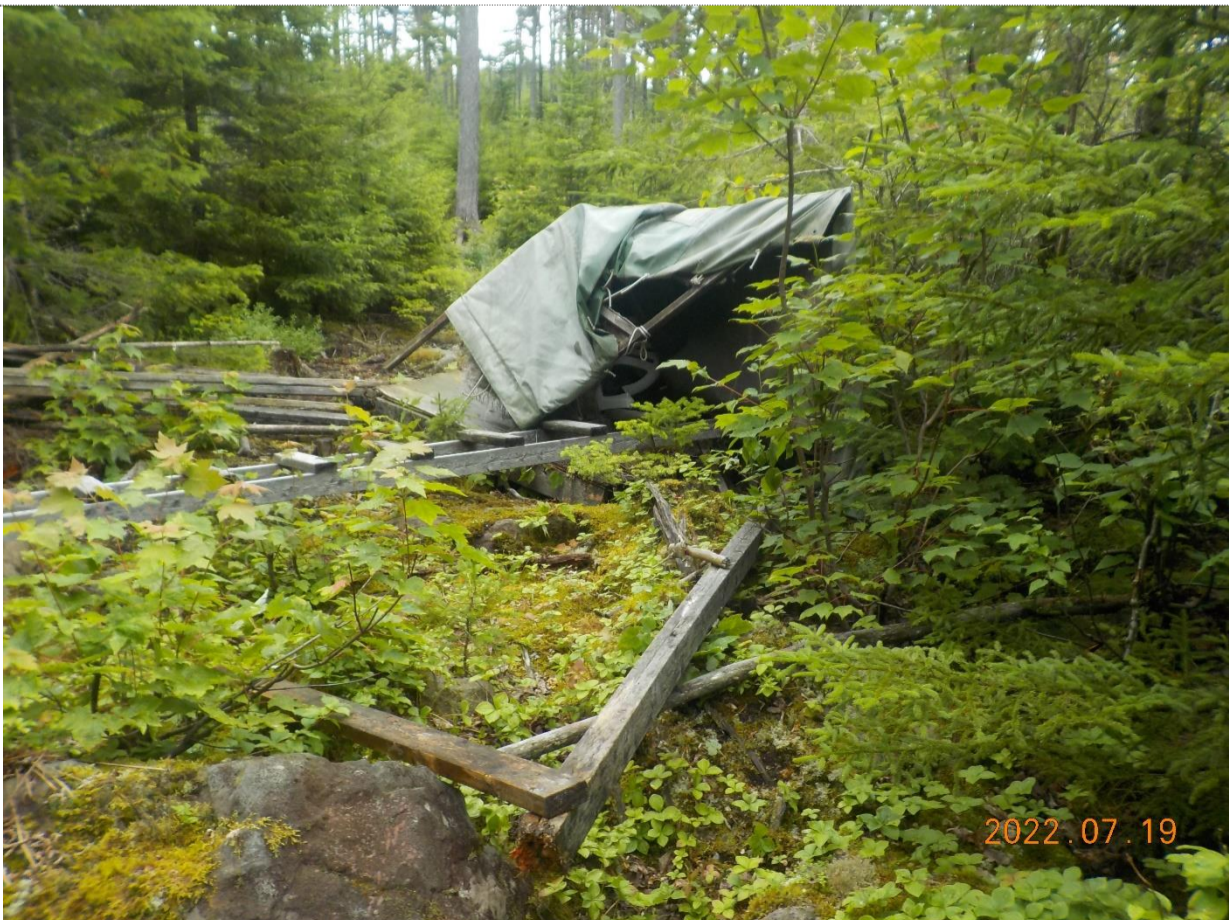
Figure 2: Autre vue de la cache écrasée à ramasser.

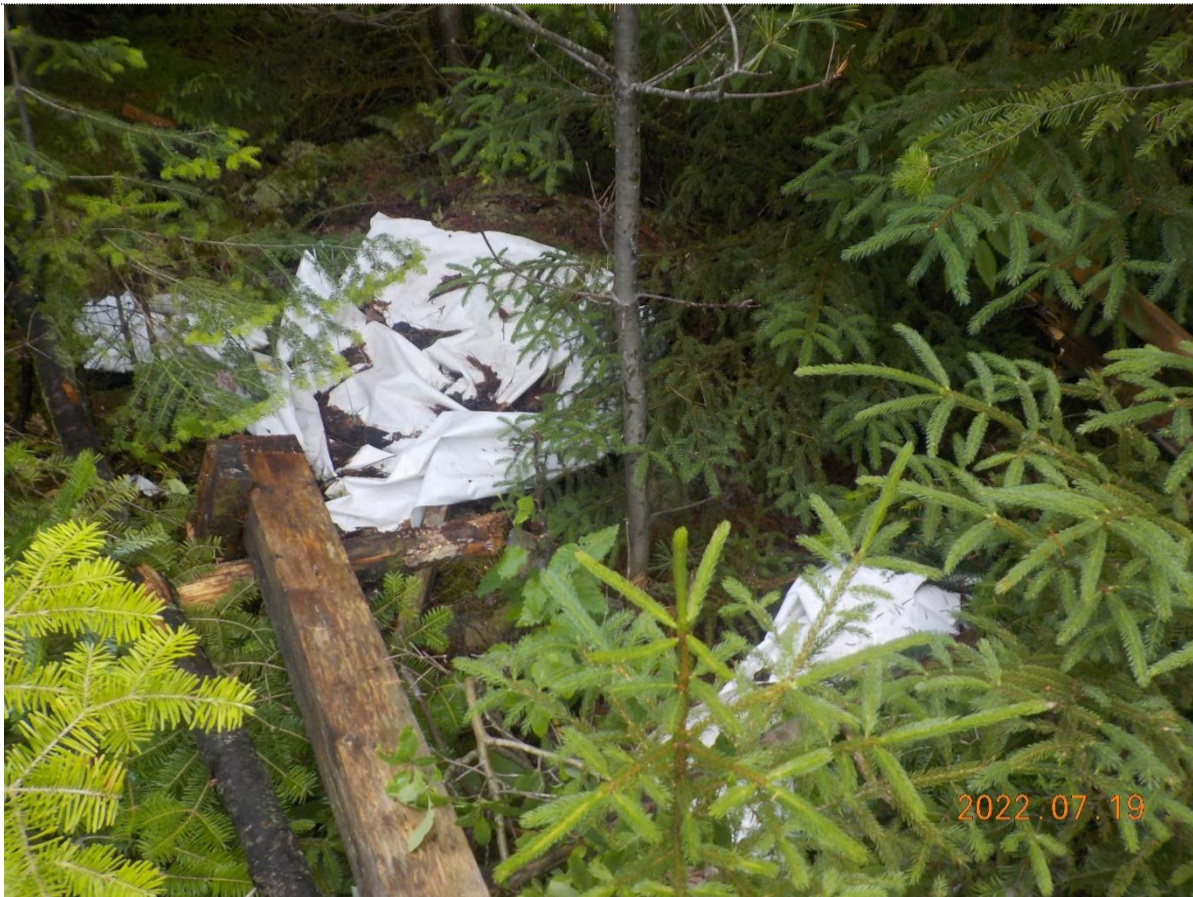
Figure 3 : Débris à ramasser.

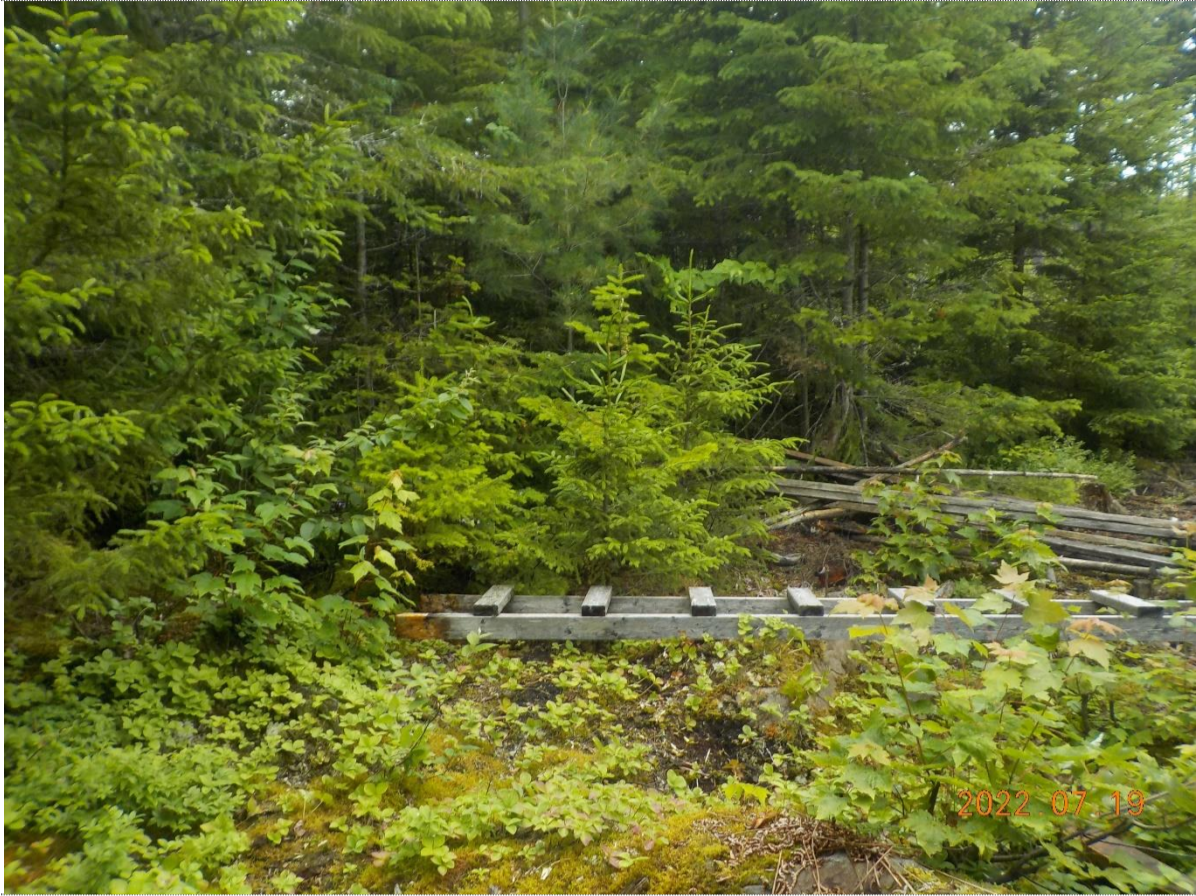
Figure 5: Autre vue du site.

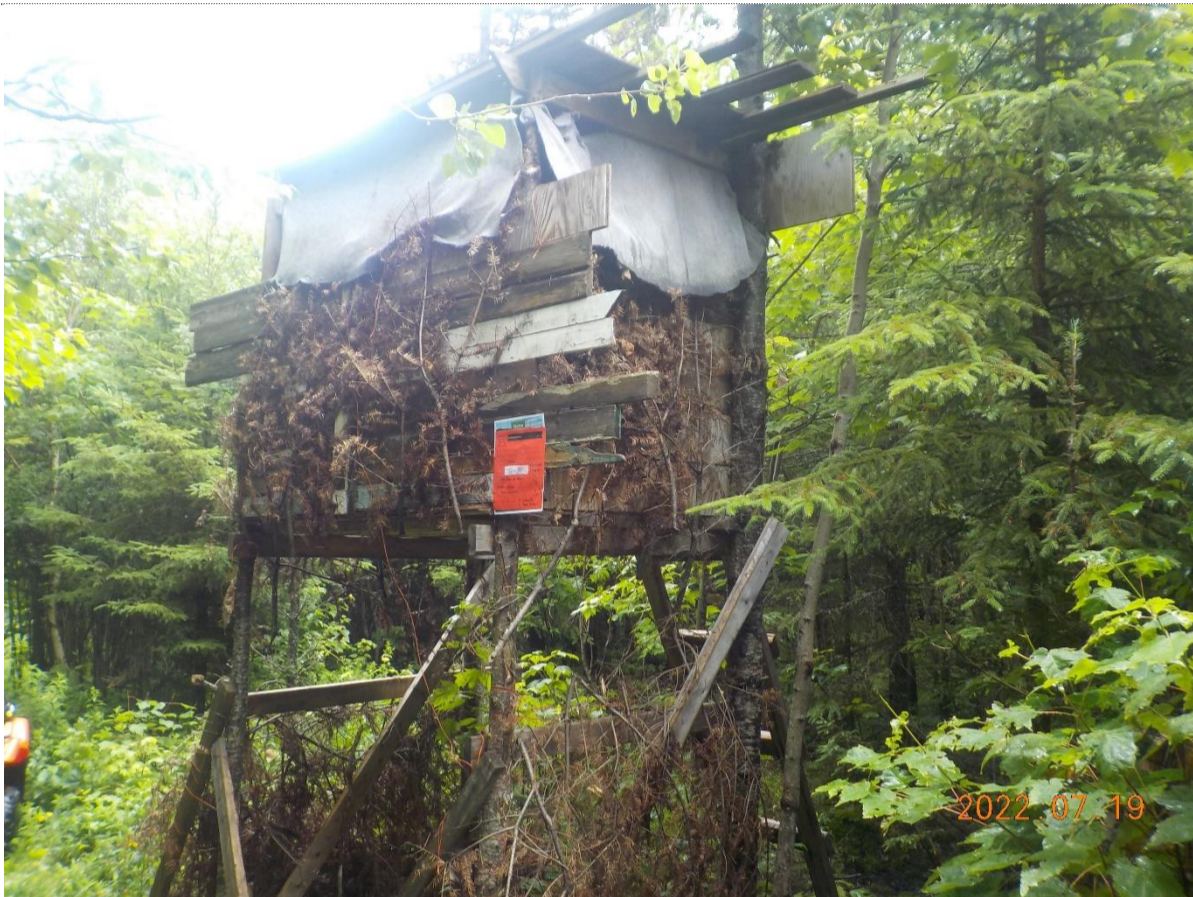
Figure 1 : Cache à démanteler.

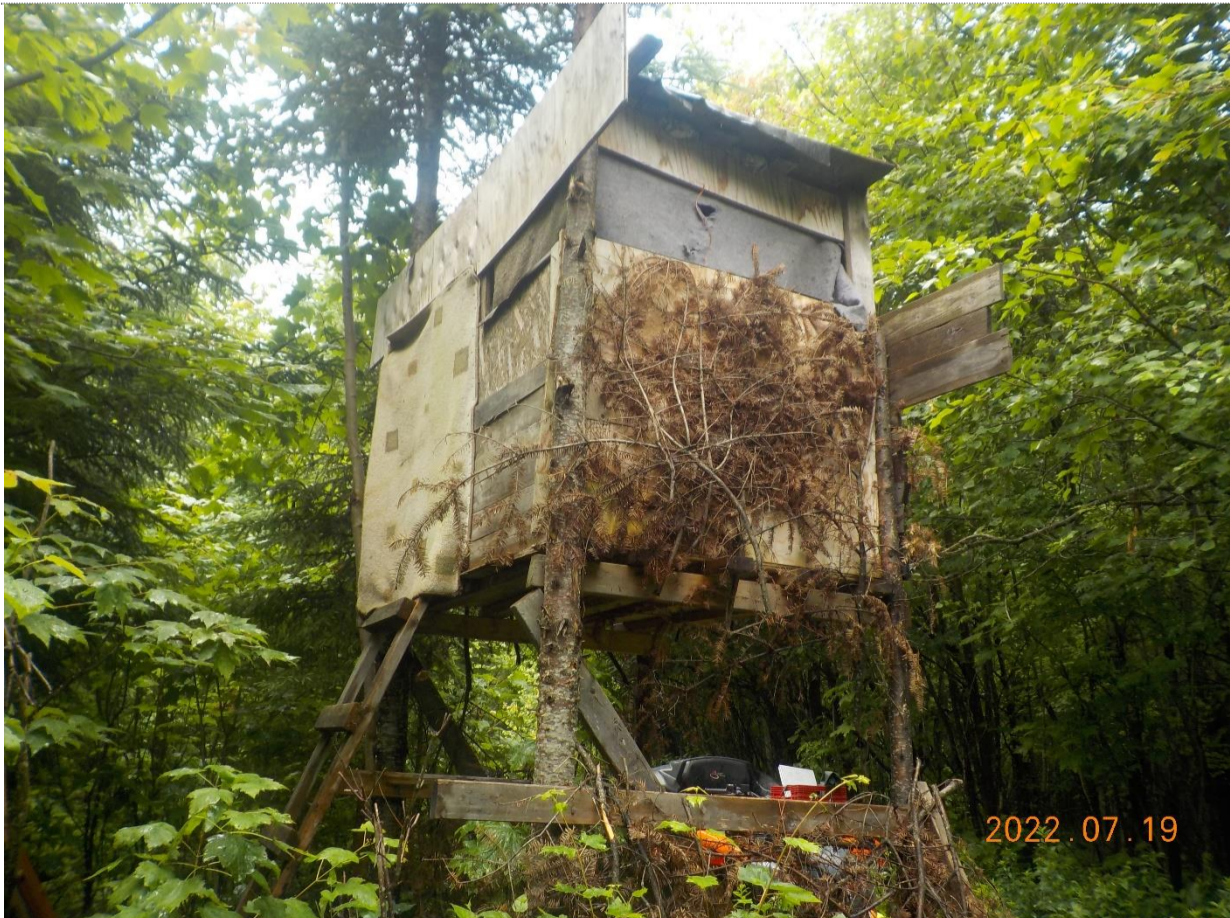
Figure 2: Autre vue de la cache à démanteler.

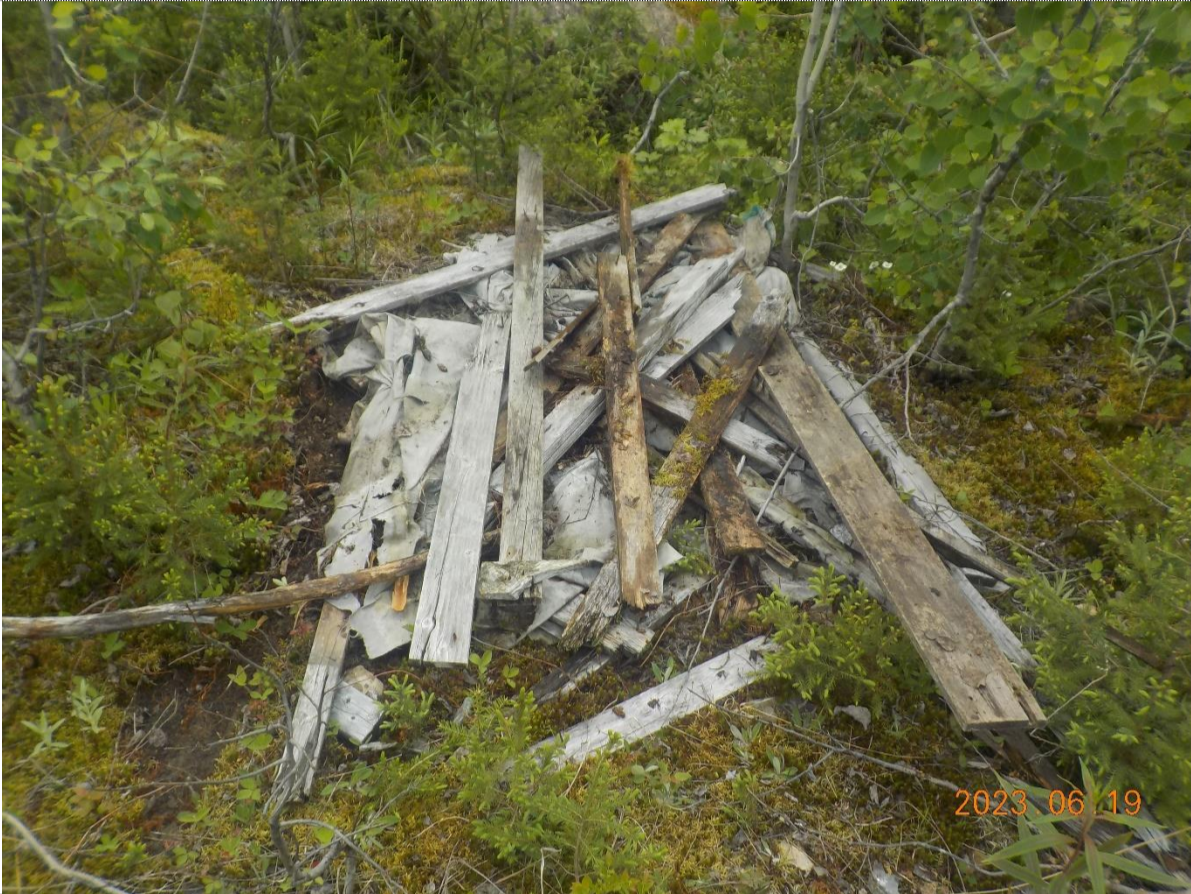
Figure 1: Structure écrasée à ramasser.

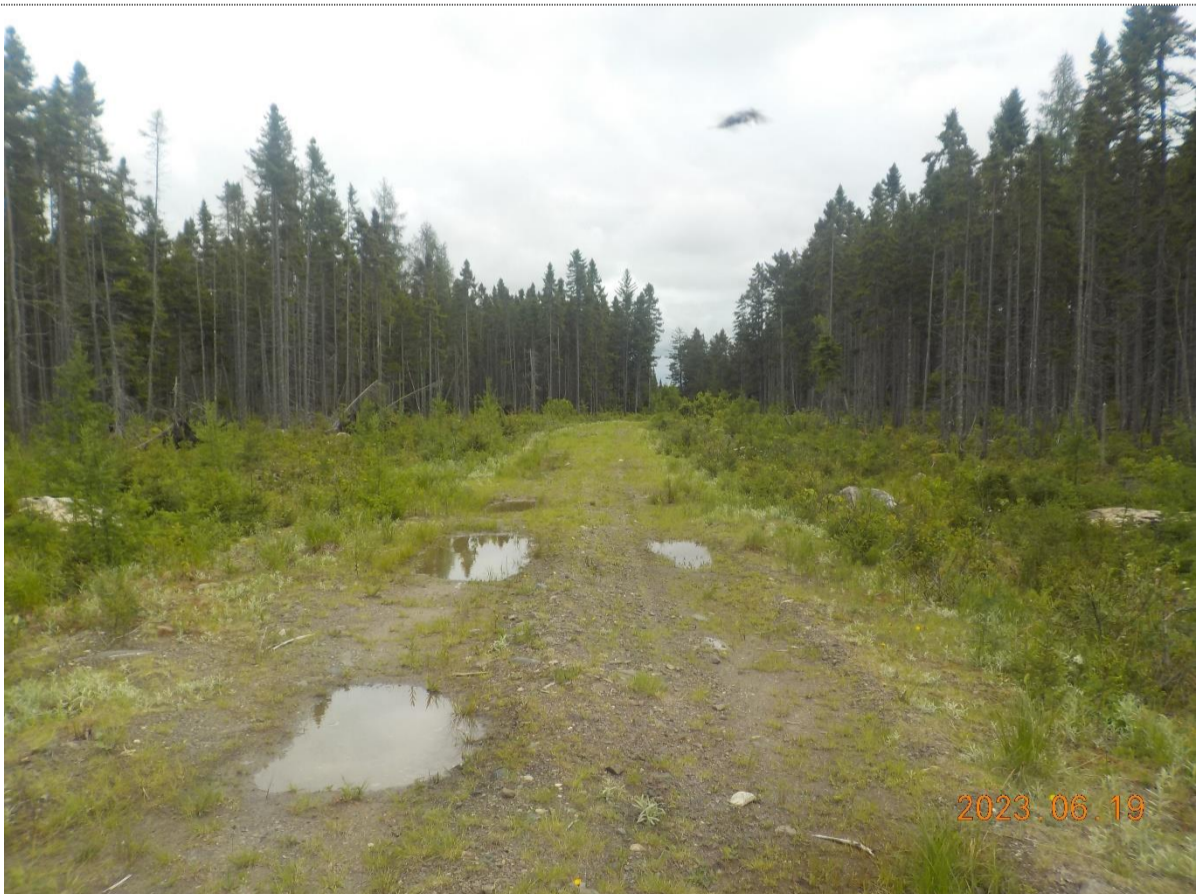
Figure 4: Autre vue du chemin forestier secondaire.

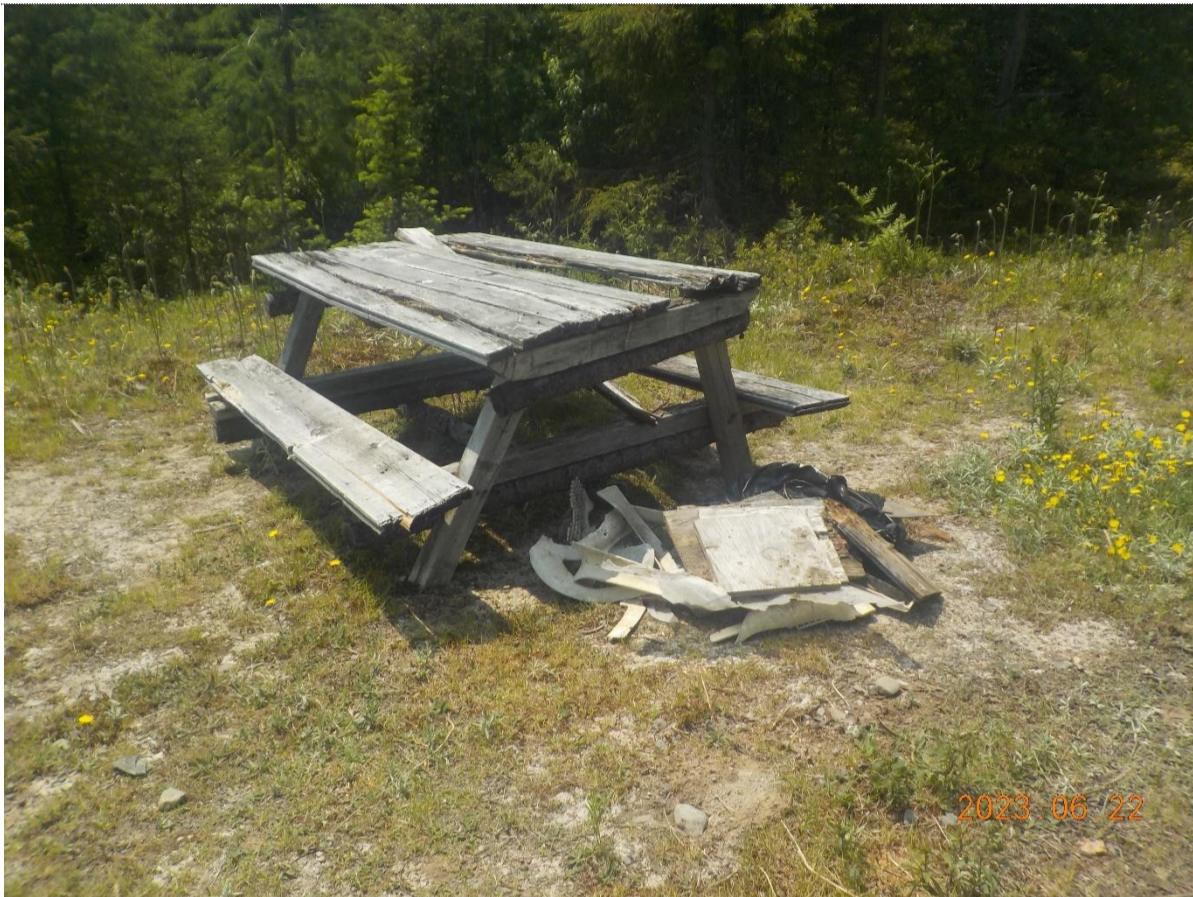
Figure 1: Table de pique-nique et déchets à ramasser.

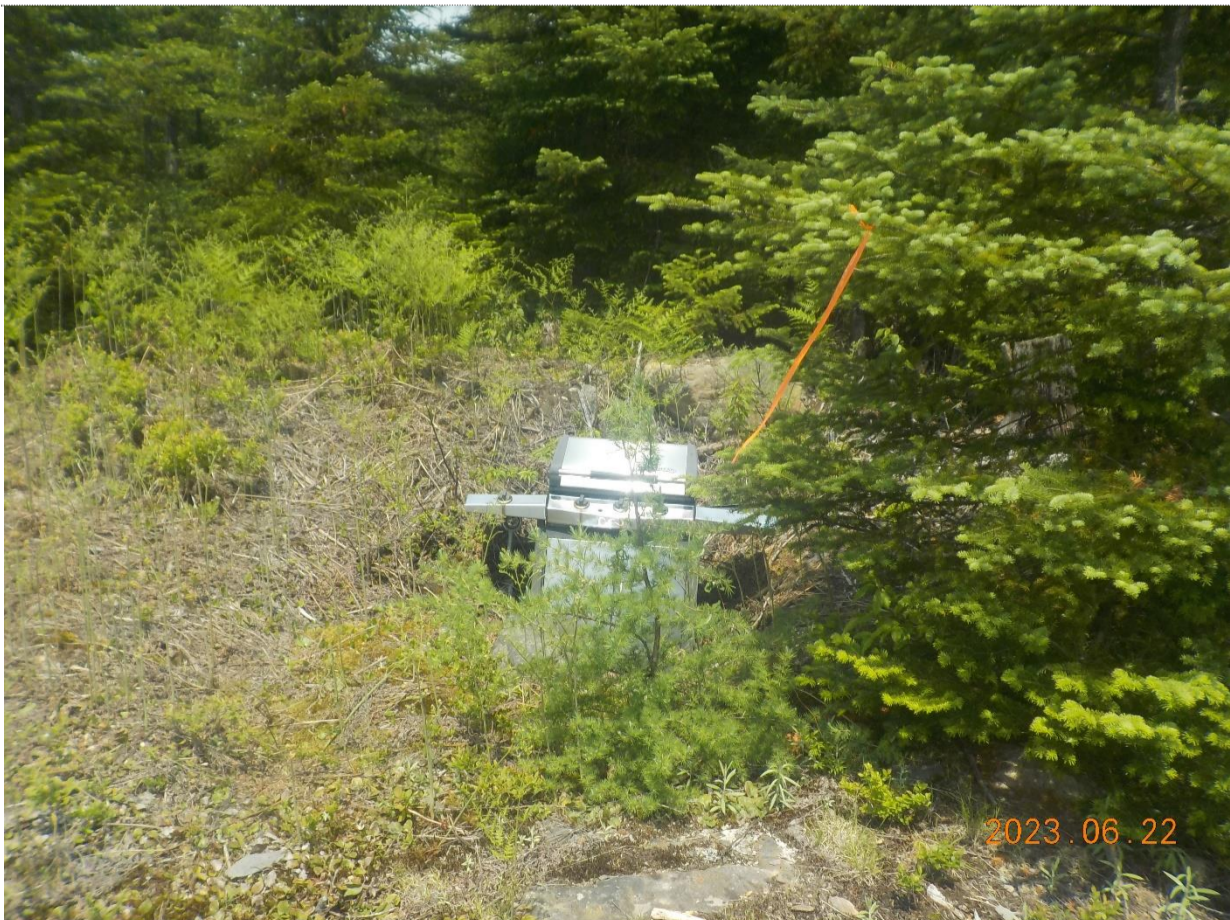
Figure 2: BBQ et débris à ramasser (350600-A).

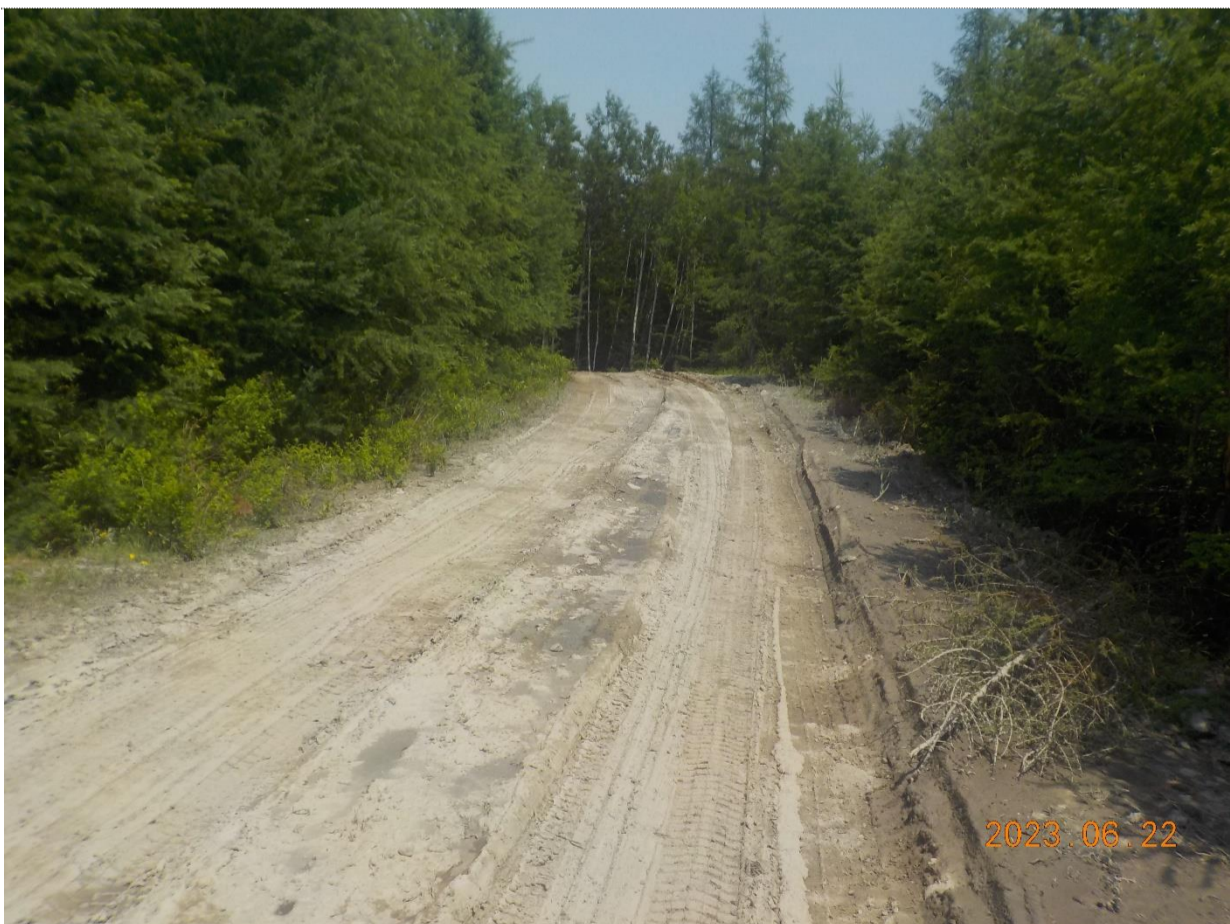
Figure 4: État du chemin forestier

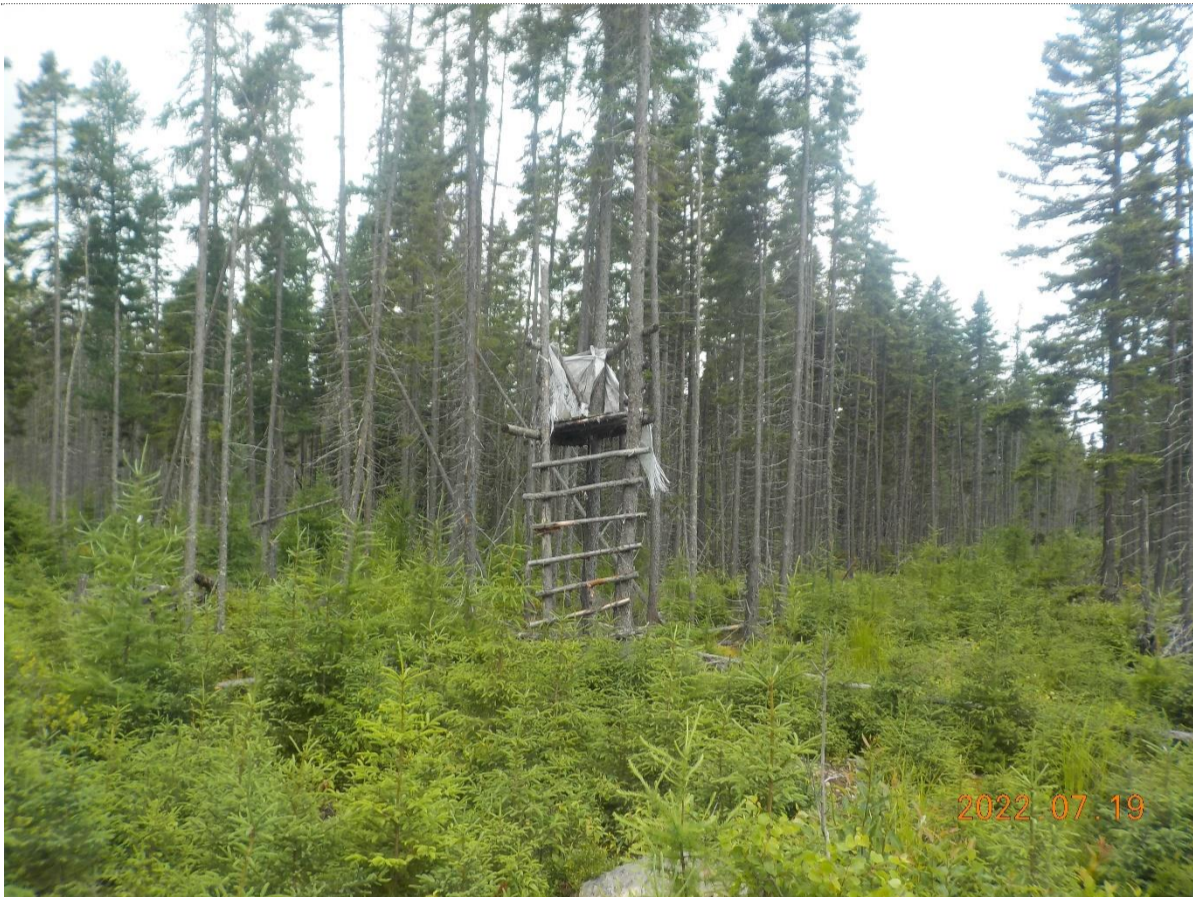
Figure 1: Structure abandonnée à ramasser.

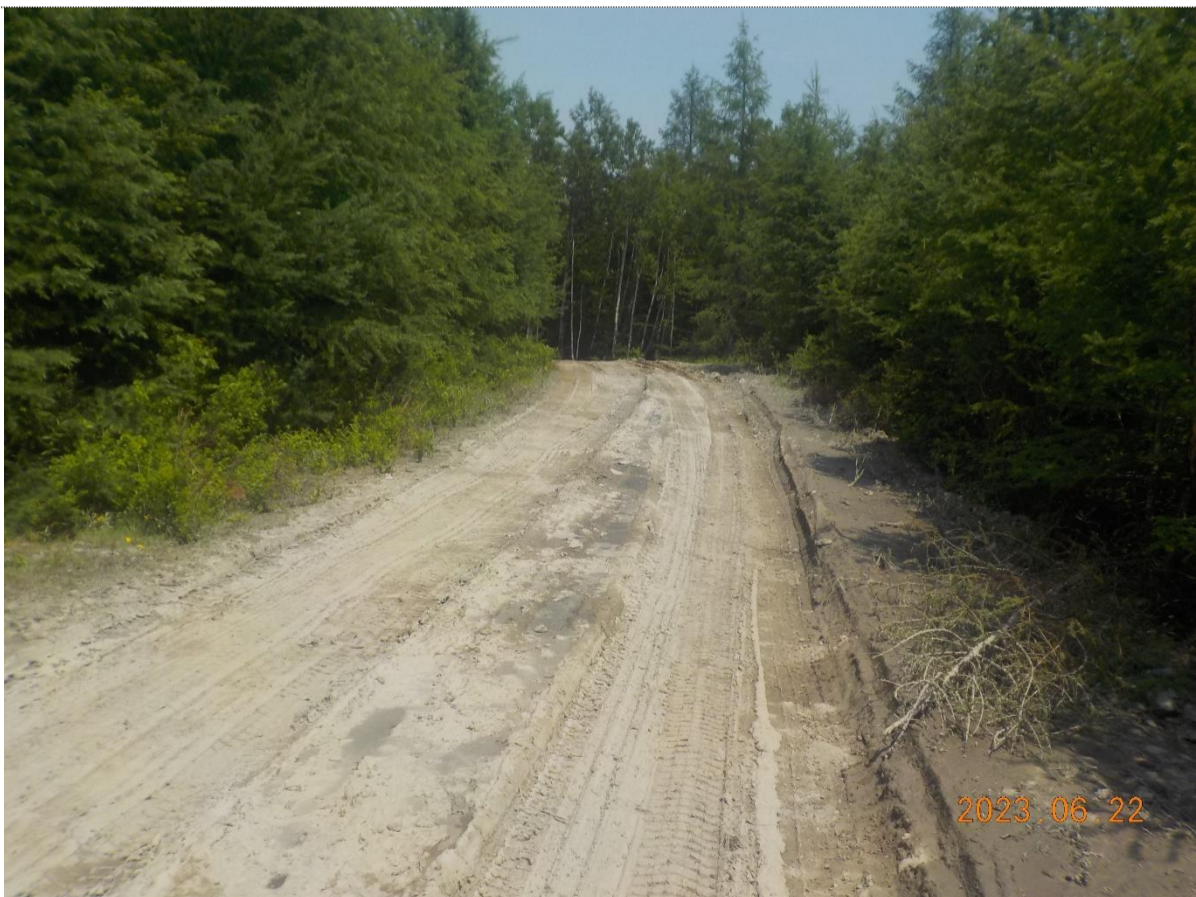
Figure 4: État du chemin forestier

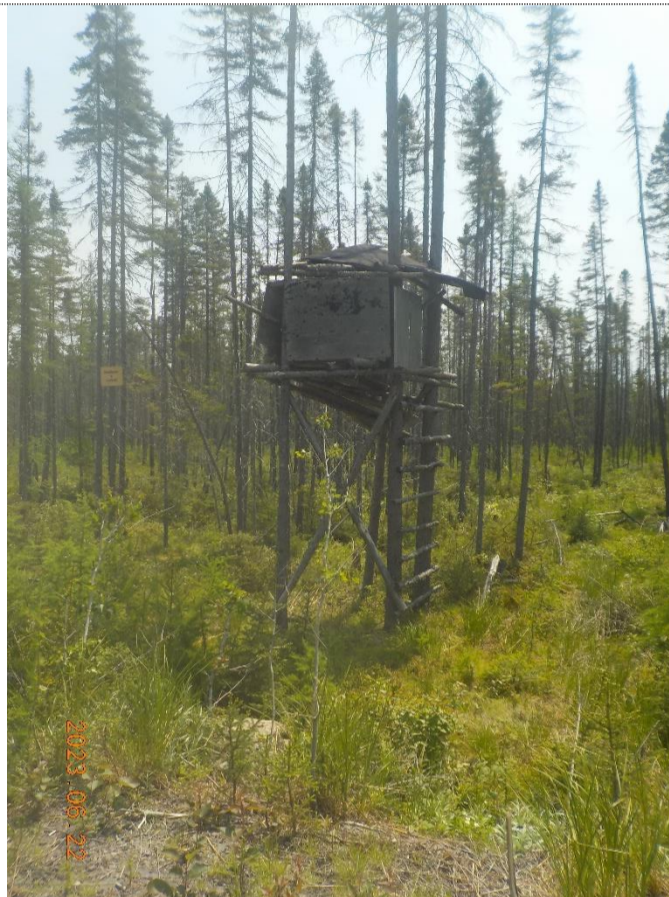
Figure 1: Structure abandonnée à ramasser.

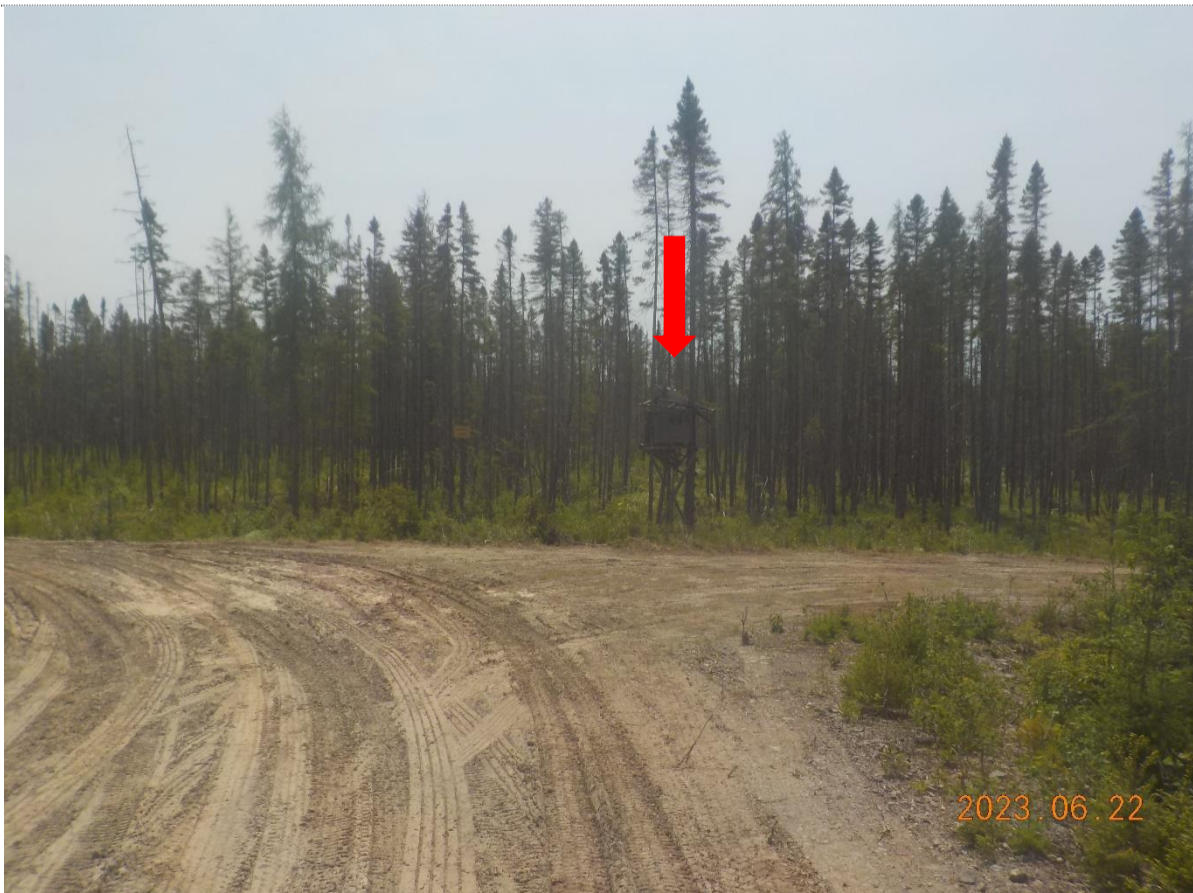
Figure 2: Structure à ramasser vue du chemin

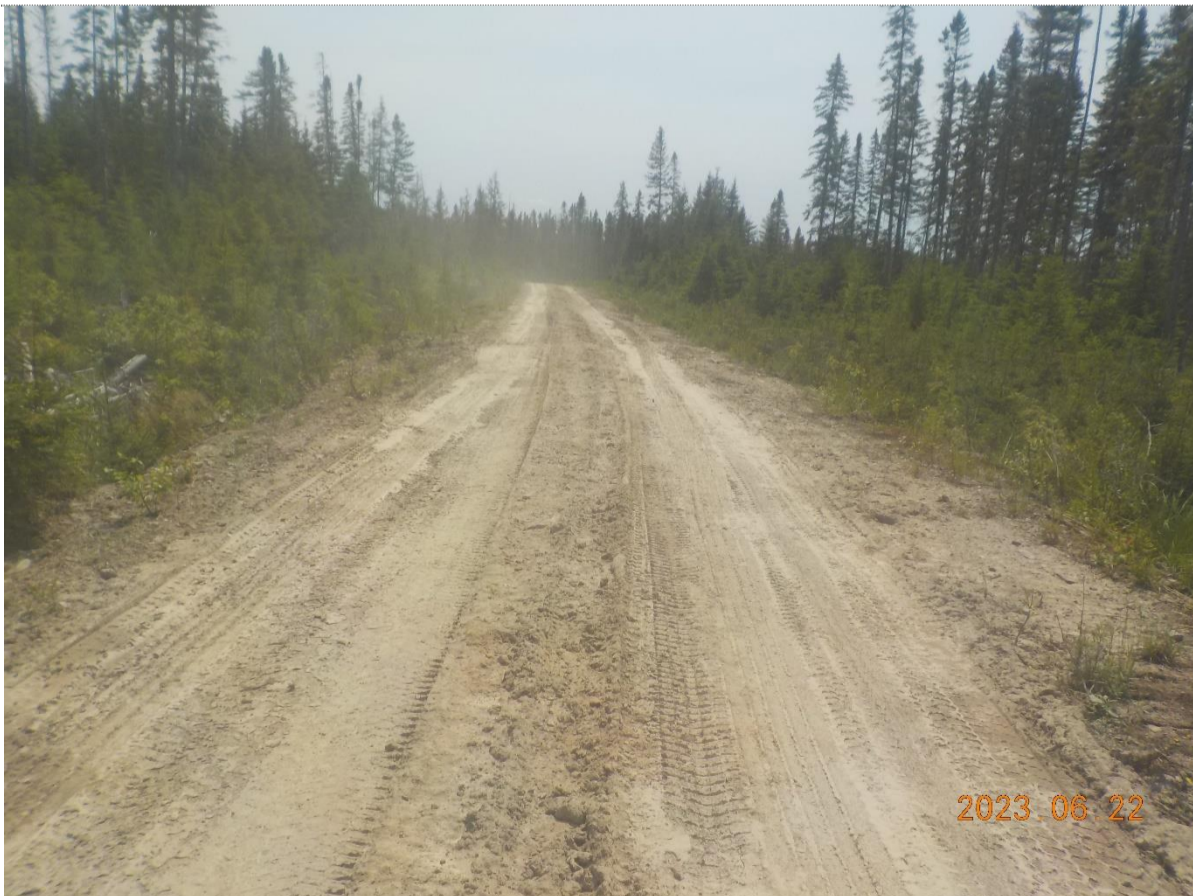
Figure 2: État chemin forestier

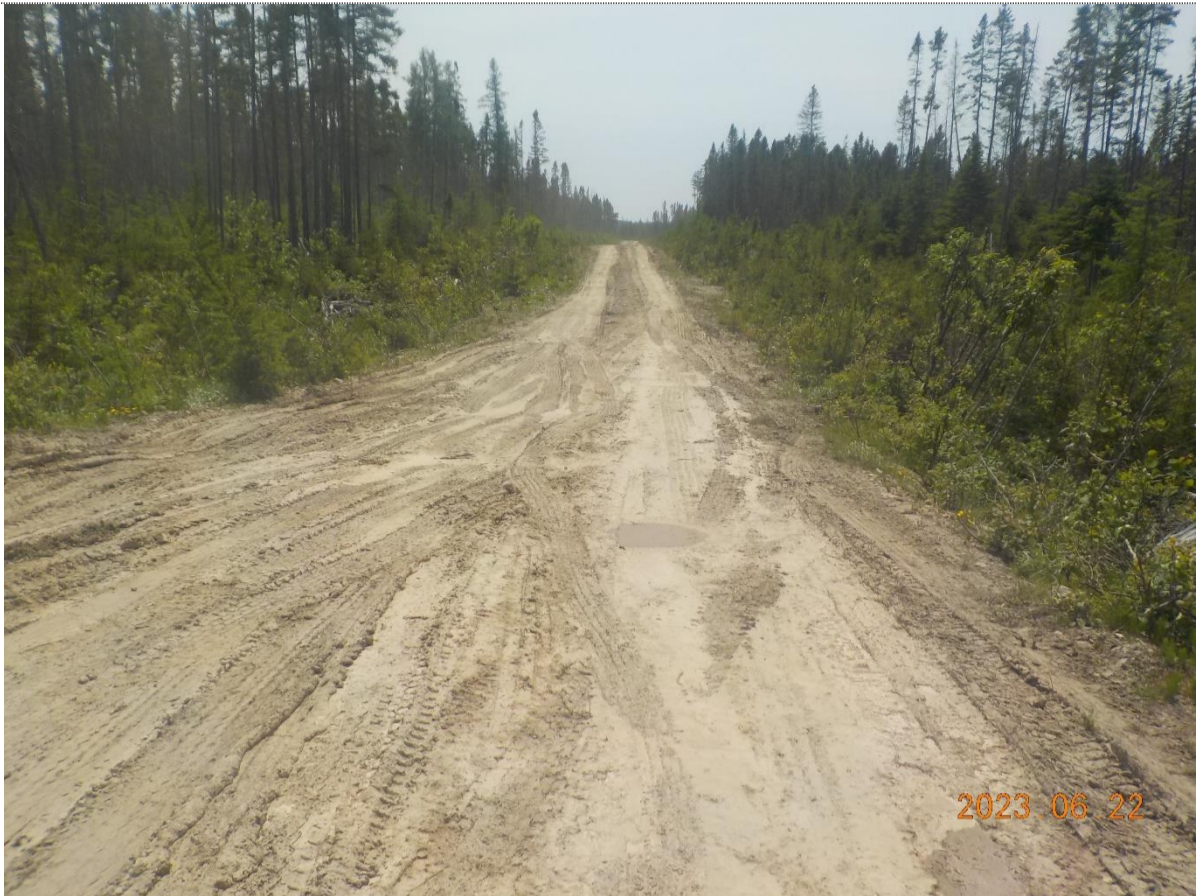
Figure 3: État chemin forestier

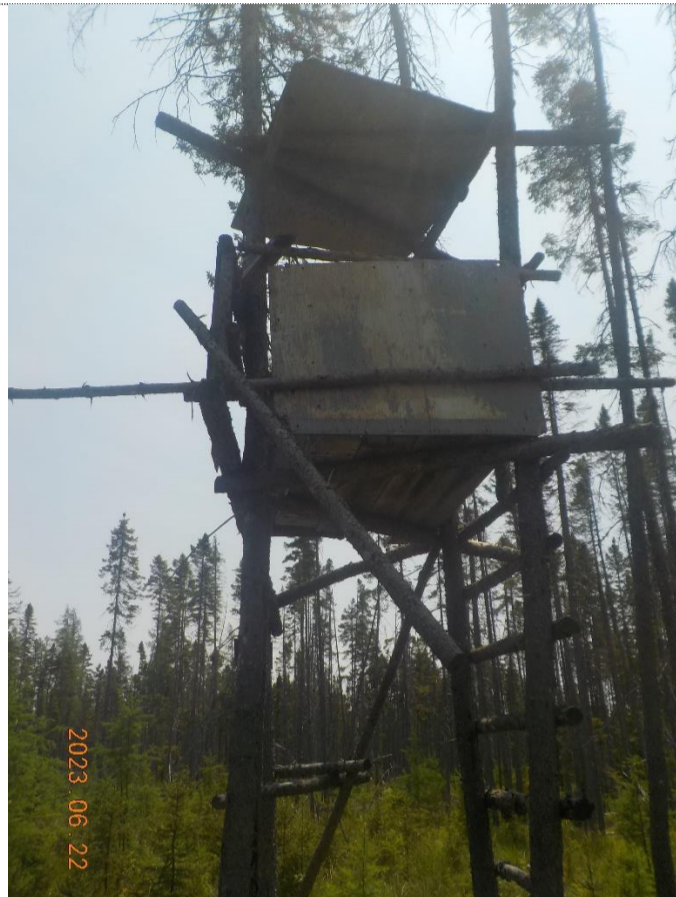
Figure 1: Cache abandonnée à ramasser.

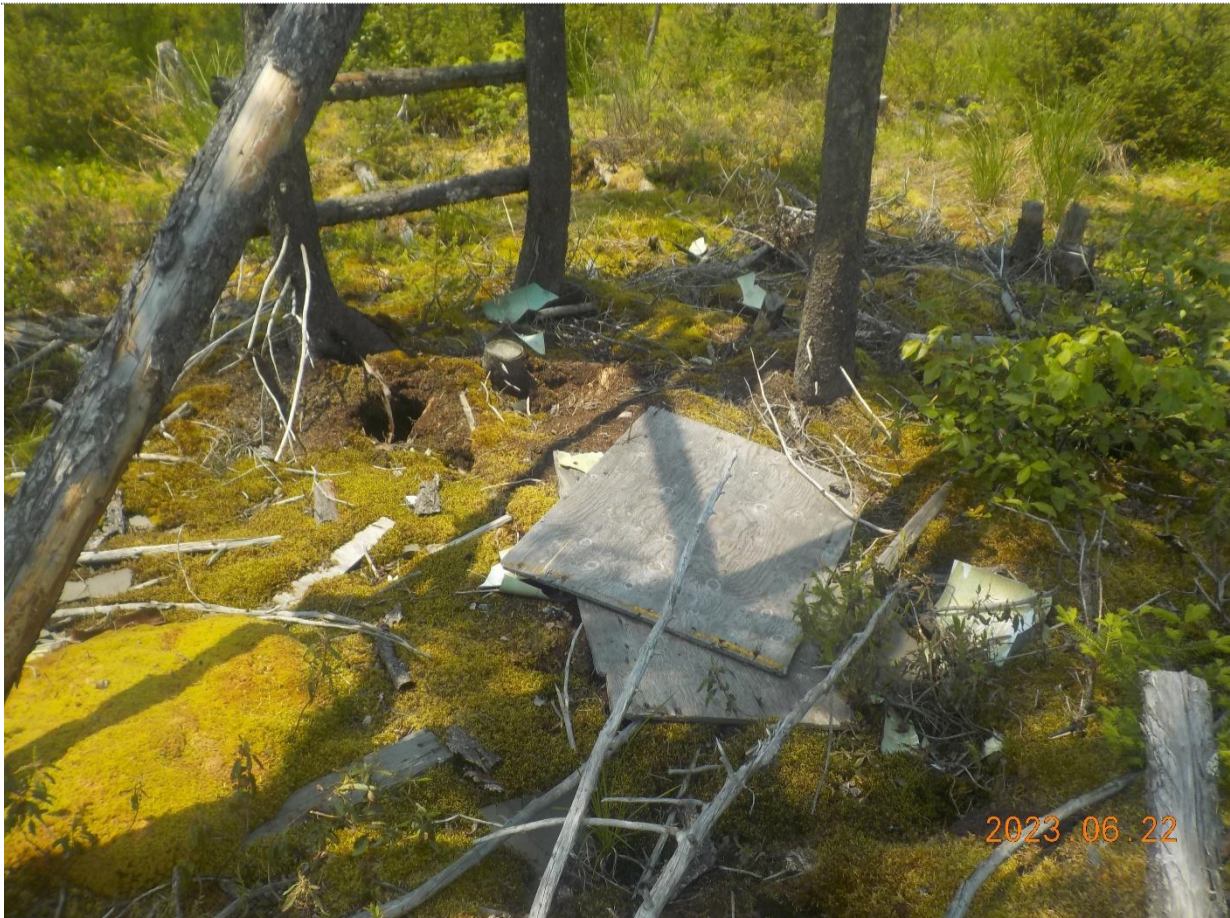
Figure 2: Débris sous la cache à ramasser.
