Fiche descriptive

Dossier 350481 00 000

Description du site occupé

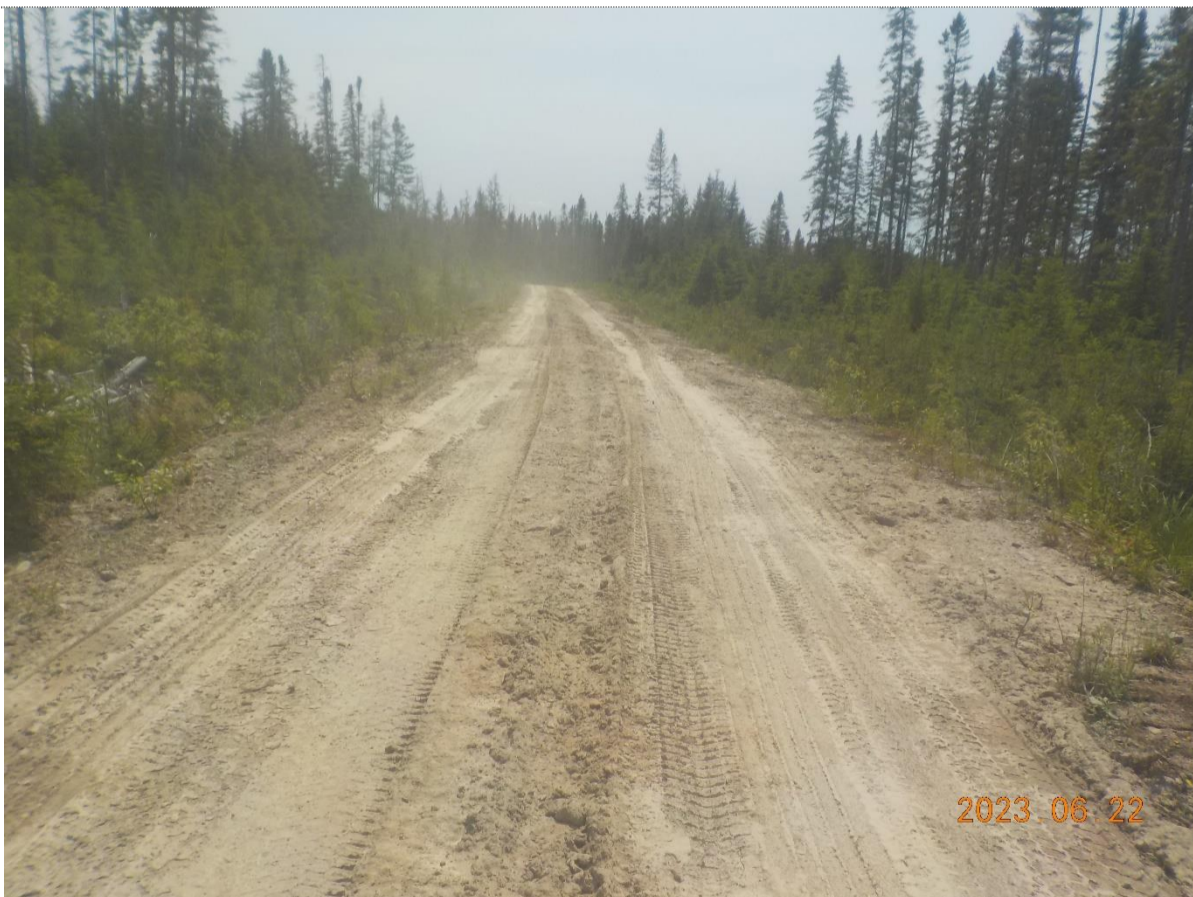
Figure 4: État chemin forestier

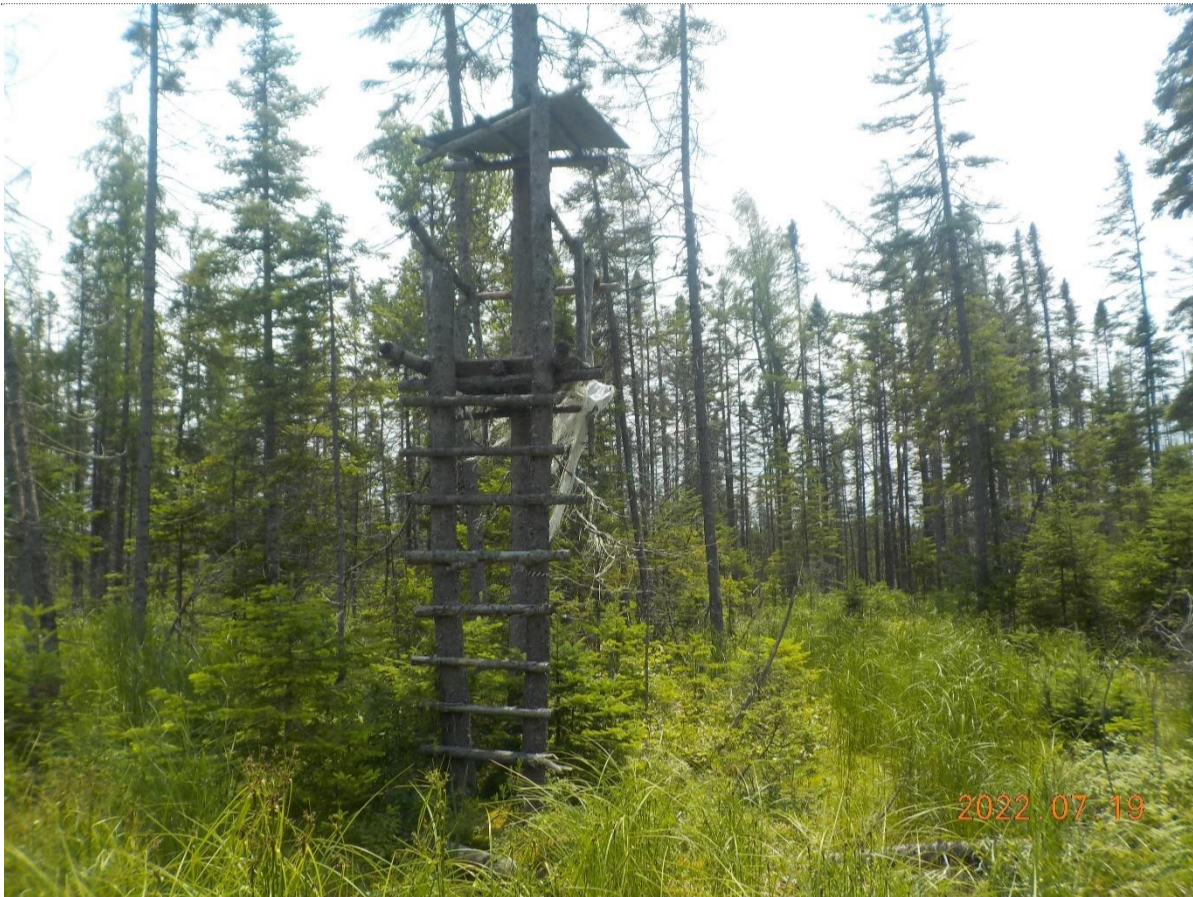
Figure 1: Structure abandonnée à ramasser.

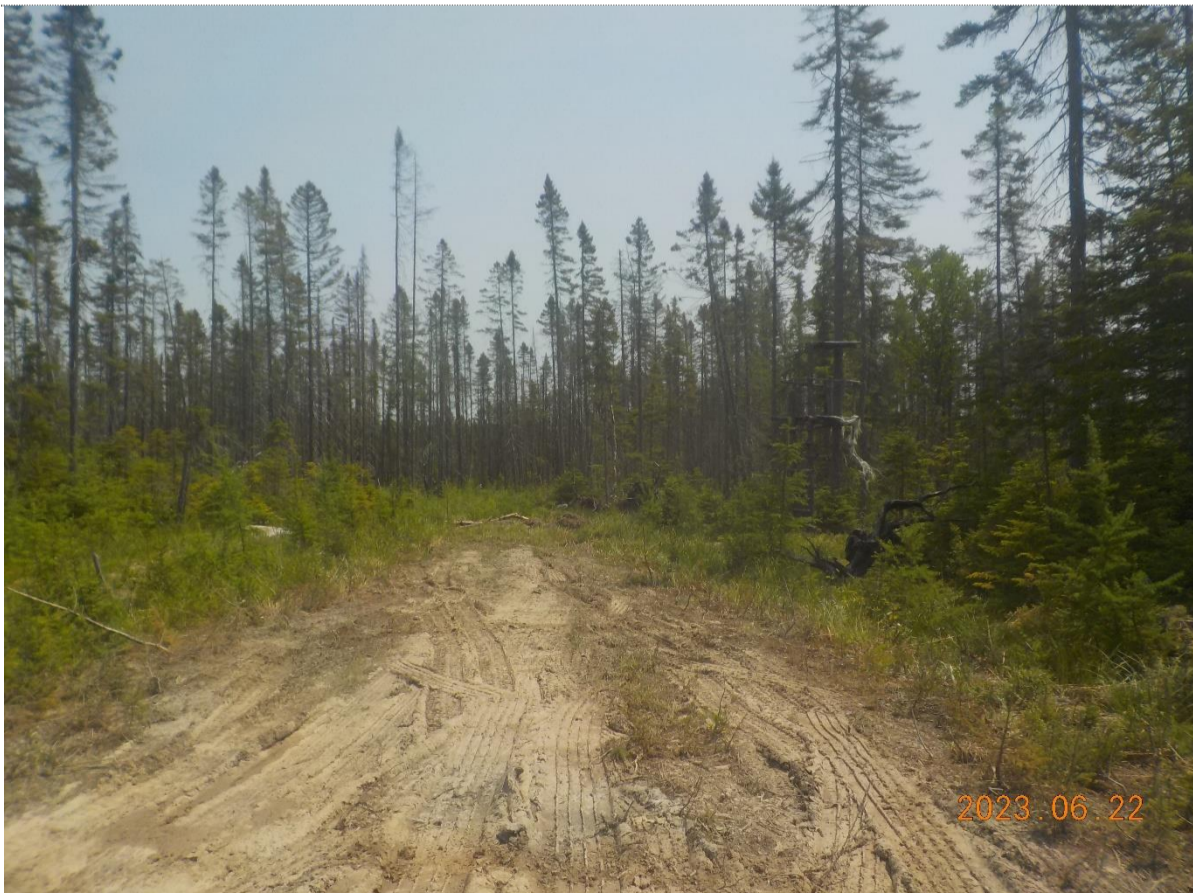
Figure 2: Structure abandonnée à ramasser vue du chemin

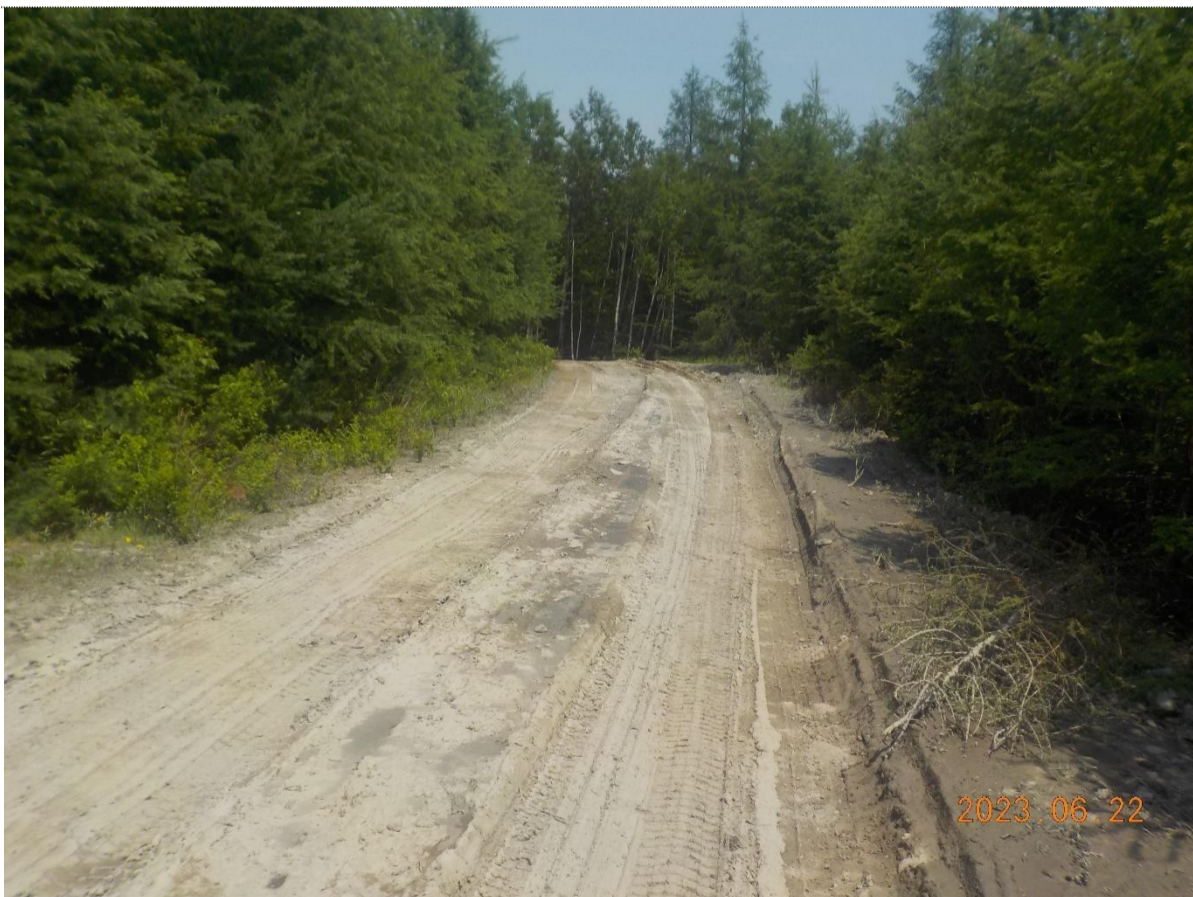
Figure 4: État du chemin forestier

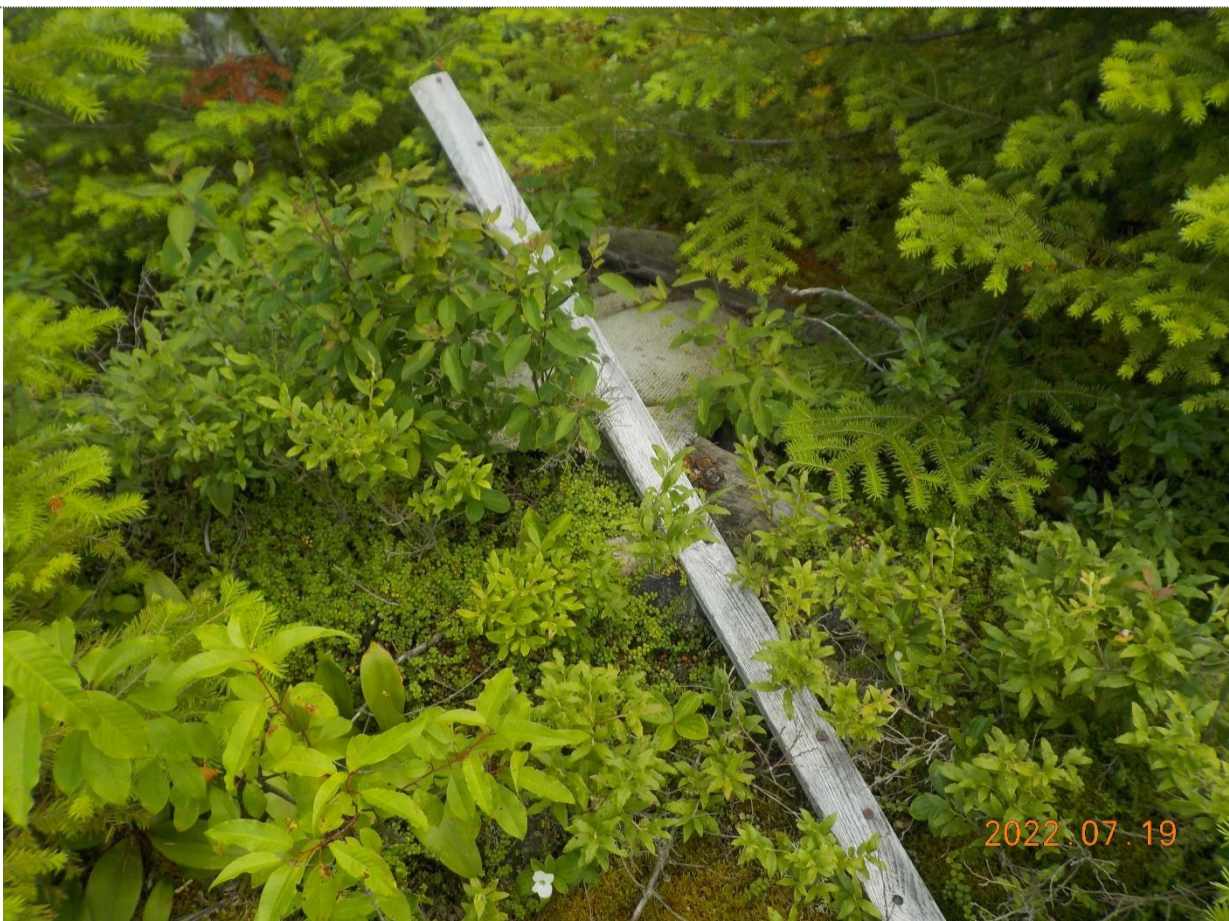
Figure 4: Autre débris autour de la structure à ramasser

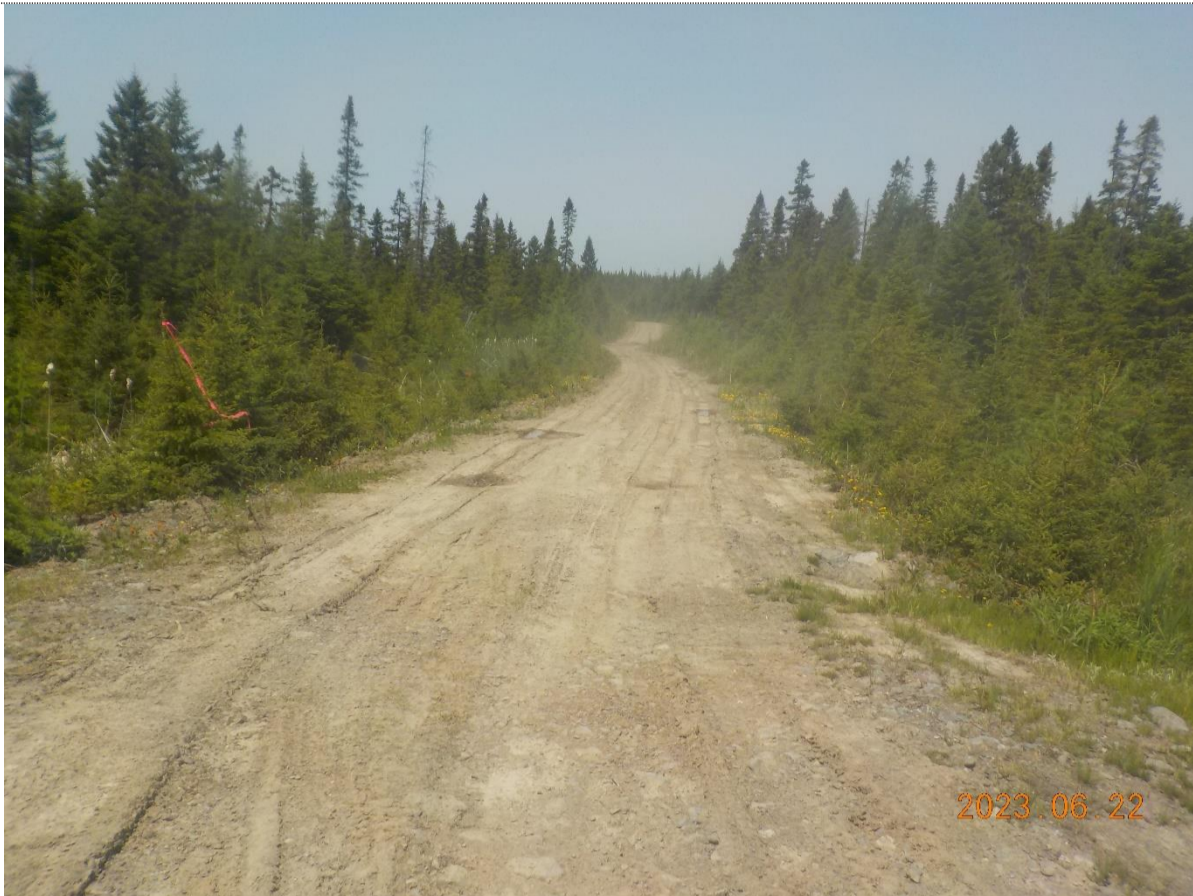
Figure 5: État du chemin forestier

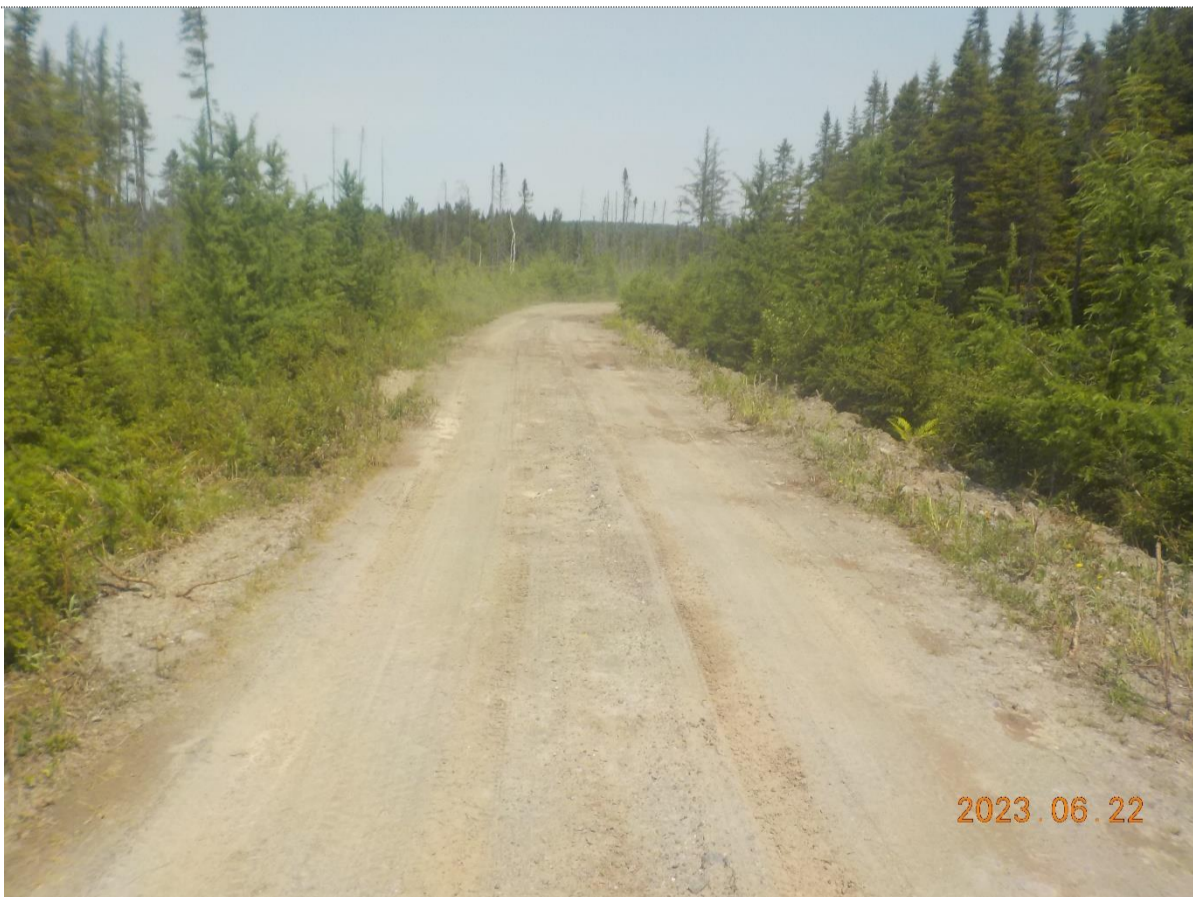
Figure 6: État du chemin forestier

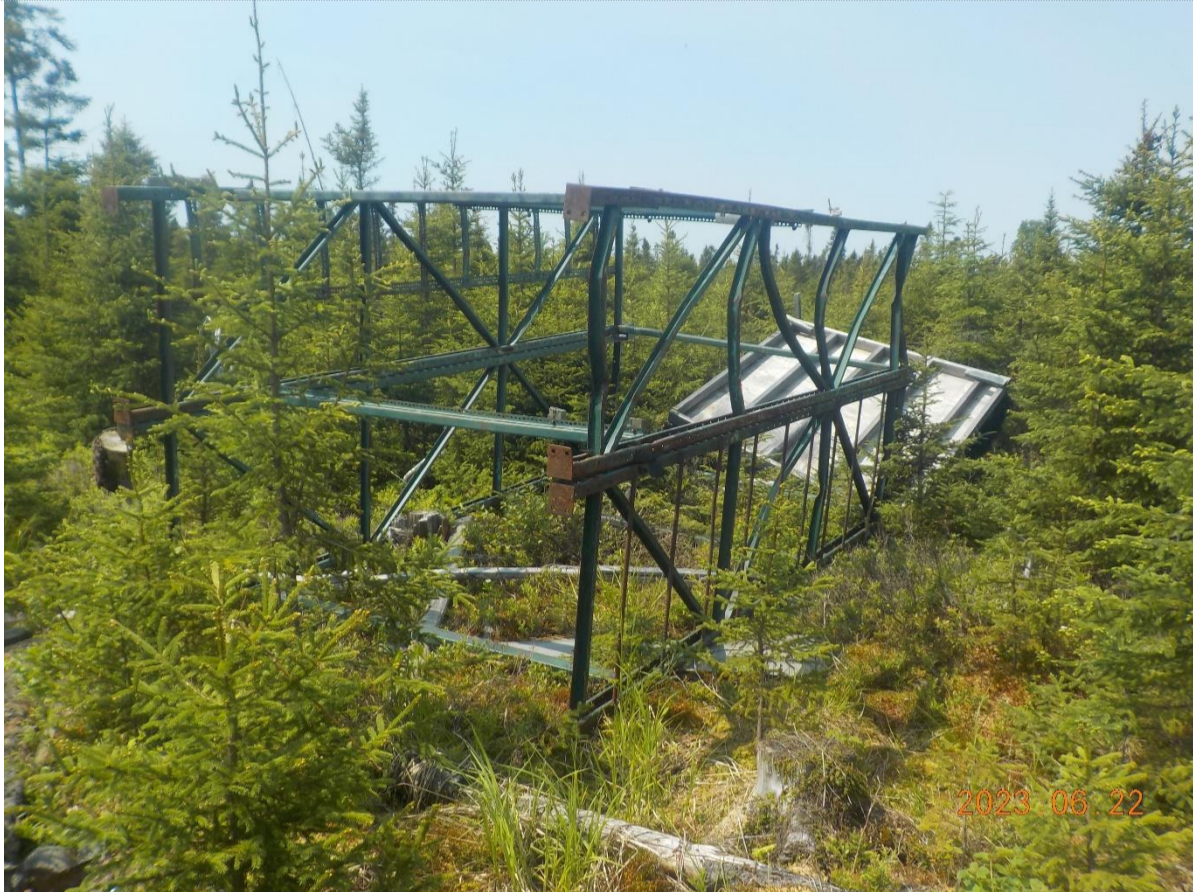
Figure 1: Structure en métal à ramasser.

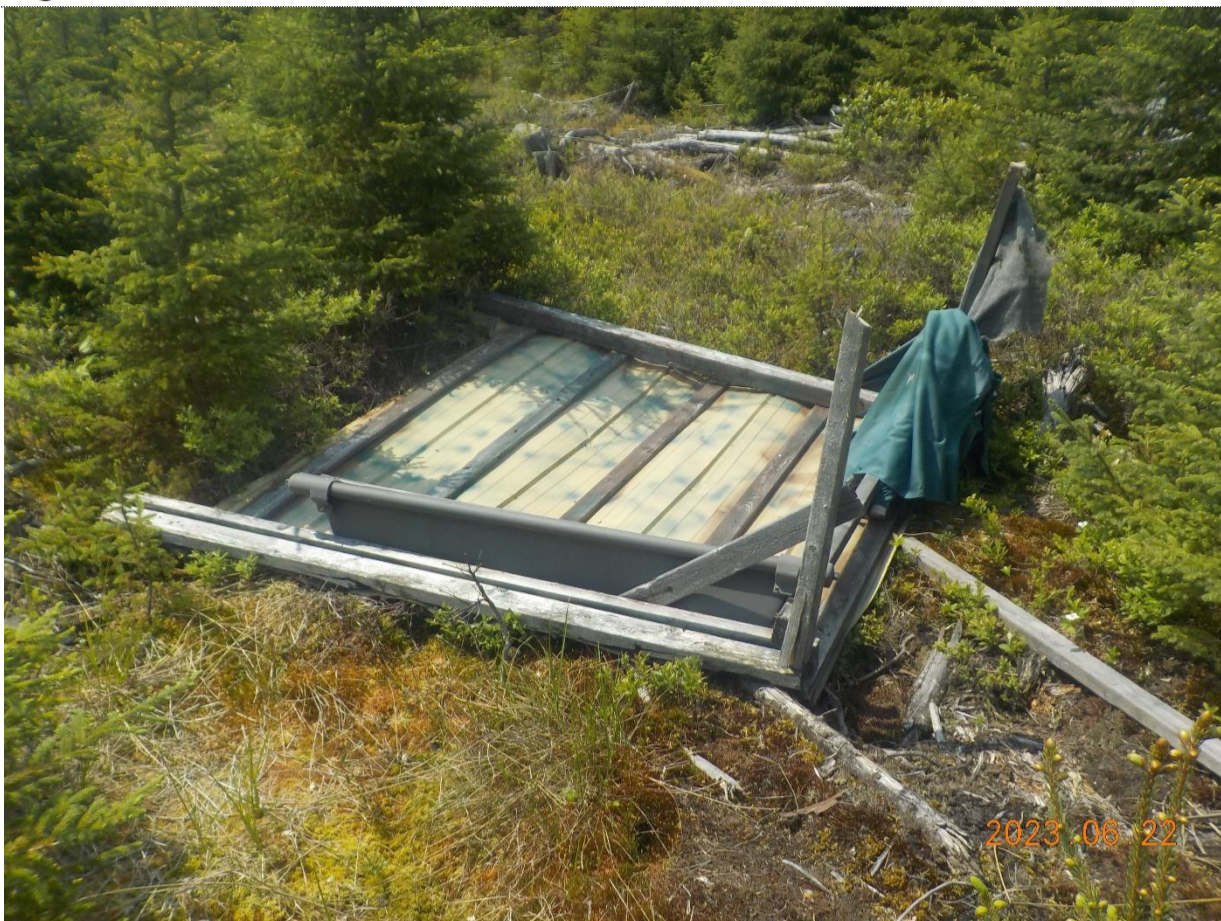
Figure 3: Éléments de la cache écrasée.

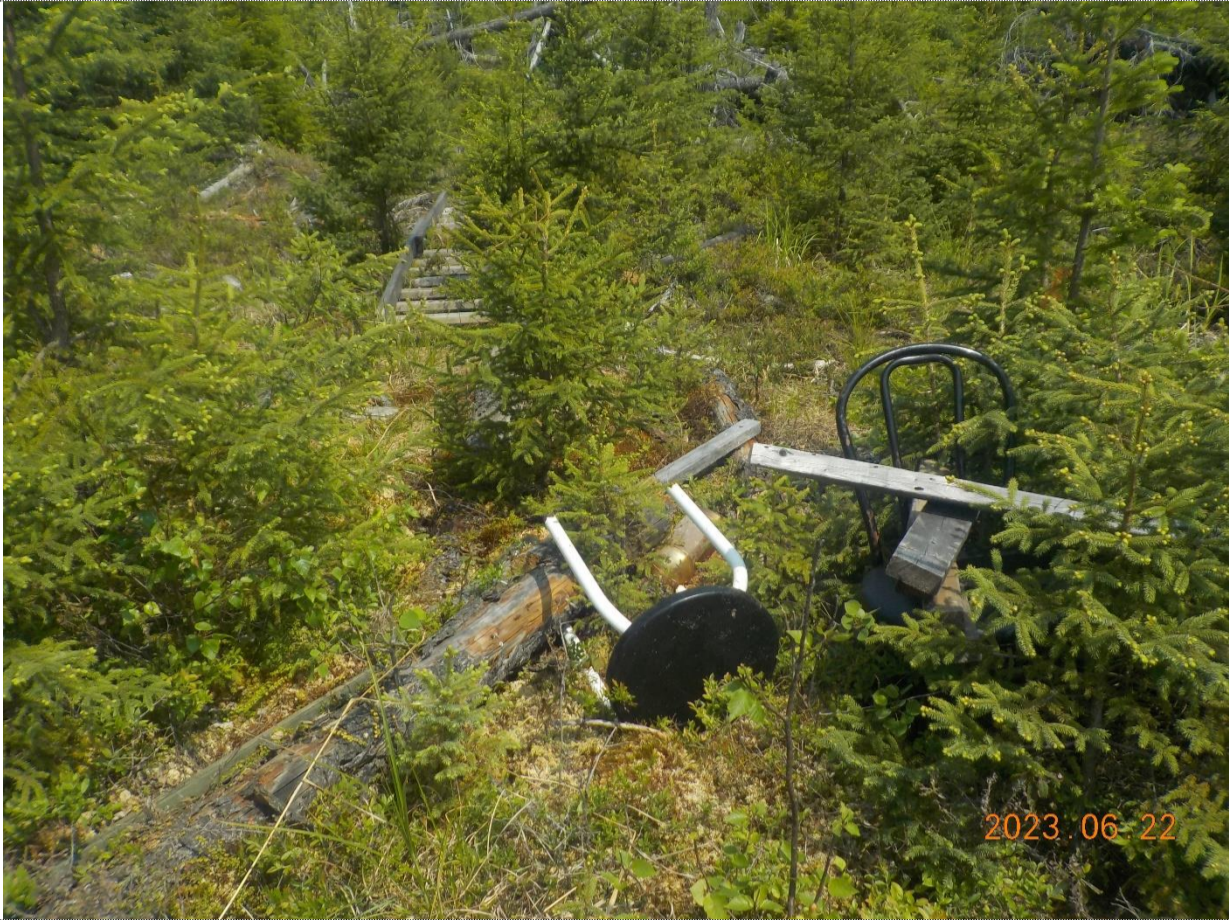
Figure 5: Débris et déchets près de la cache

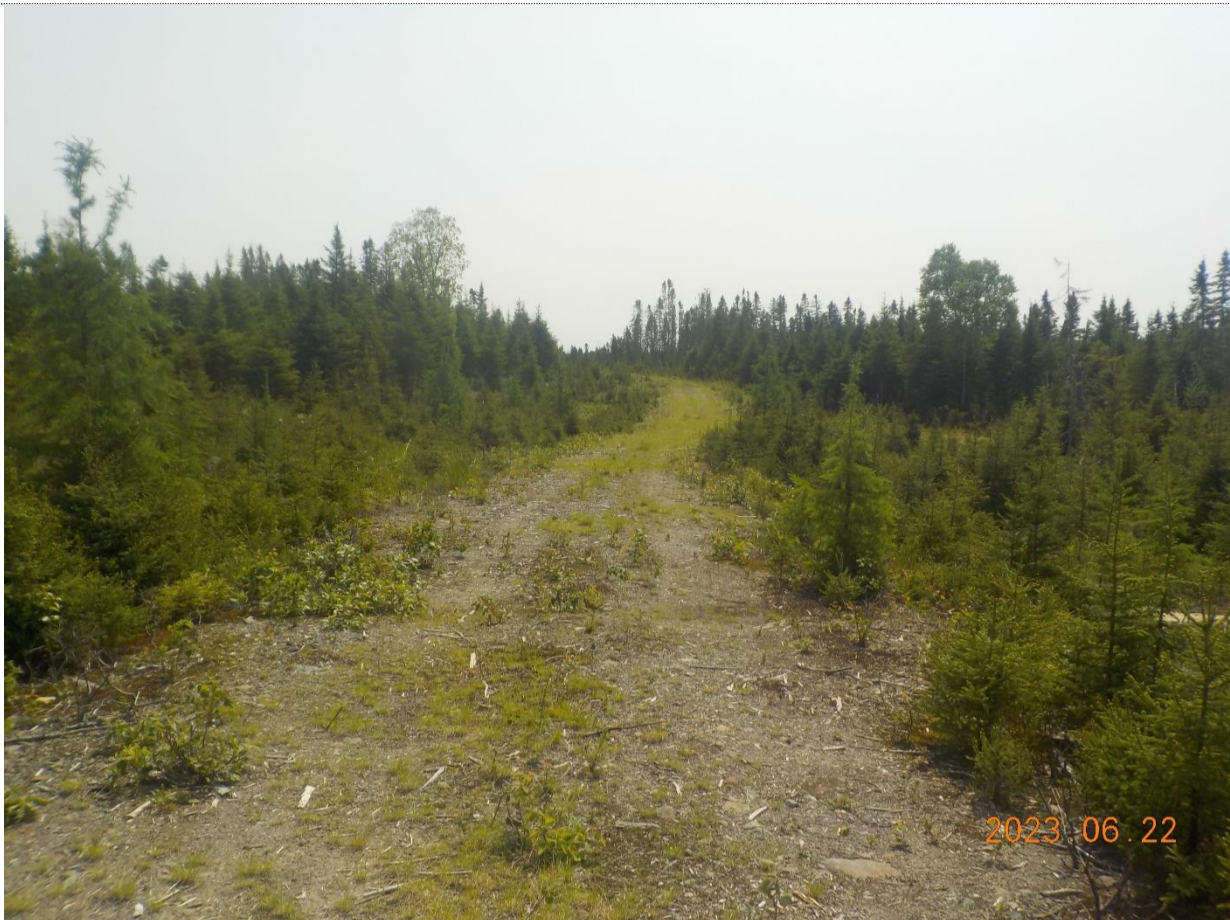
Figure 11: État du chemin forestier

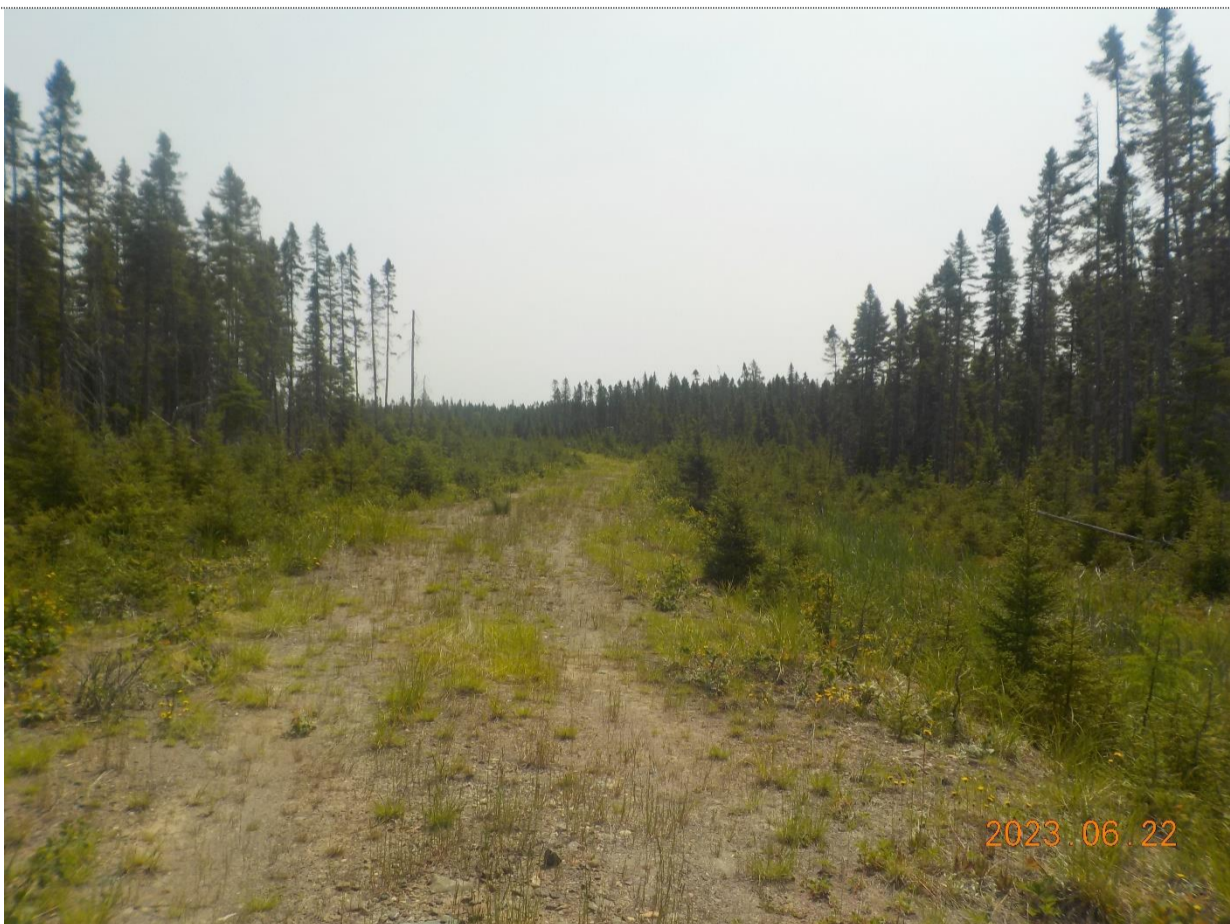
Figure 12: État du chemin forestier

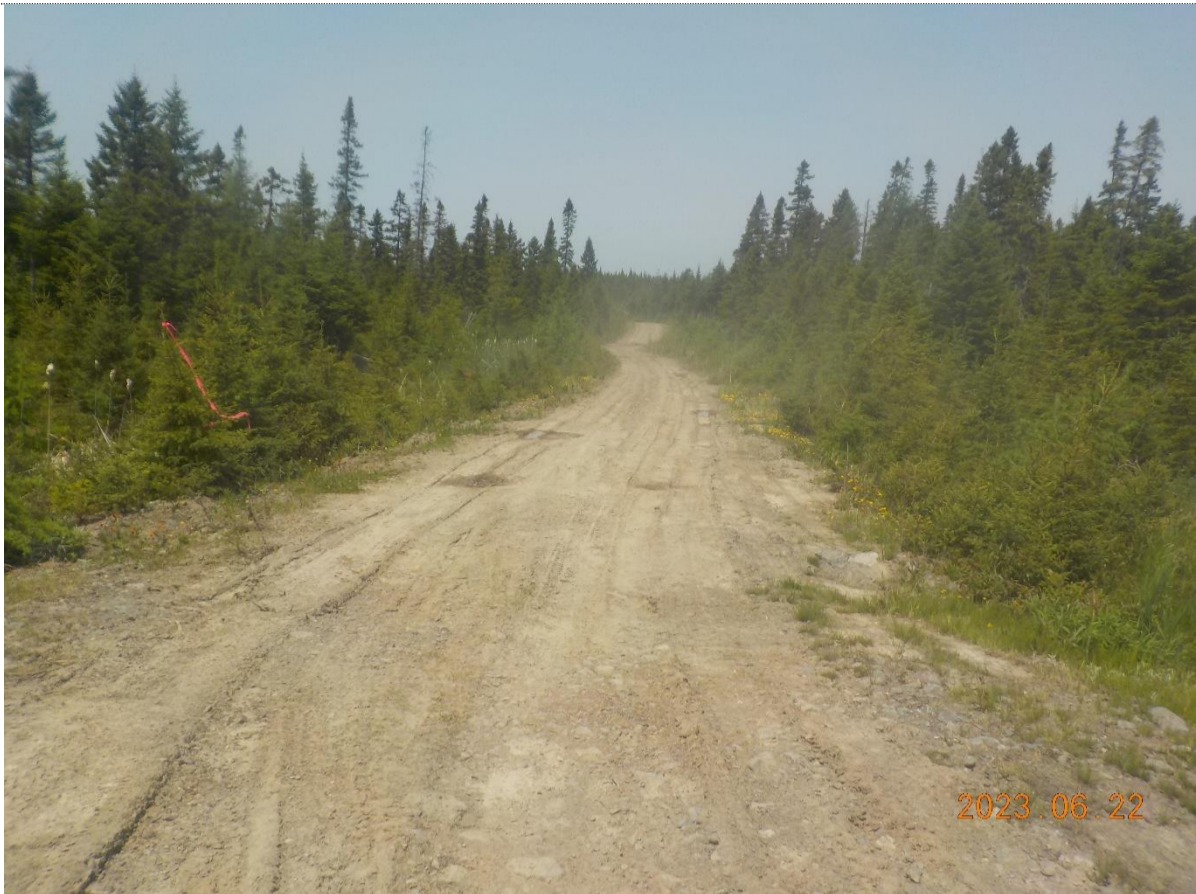
Figure 13: État du chemin forestier

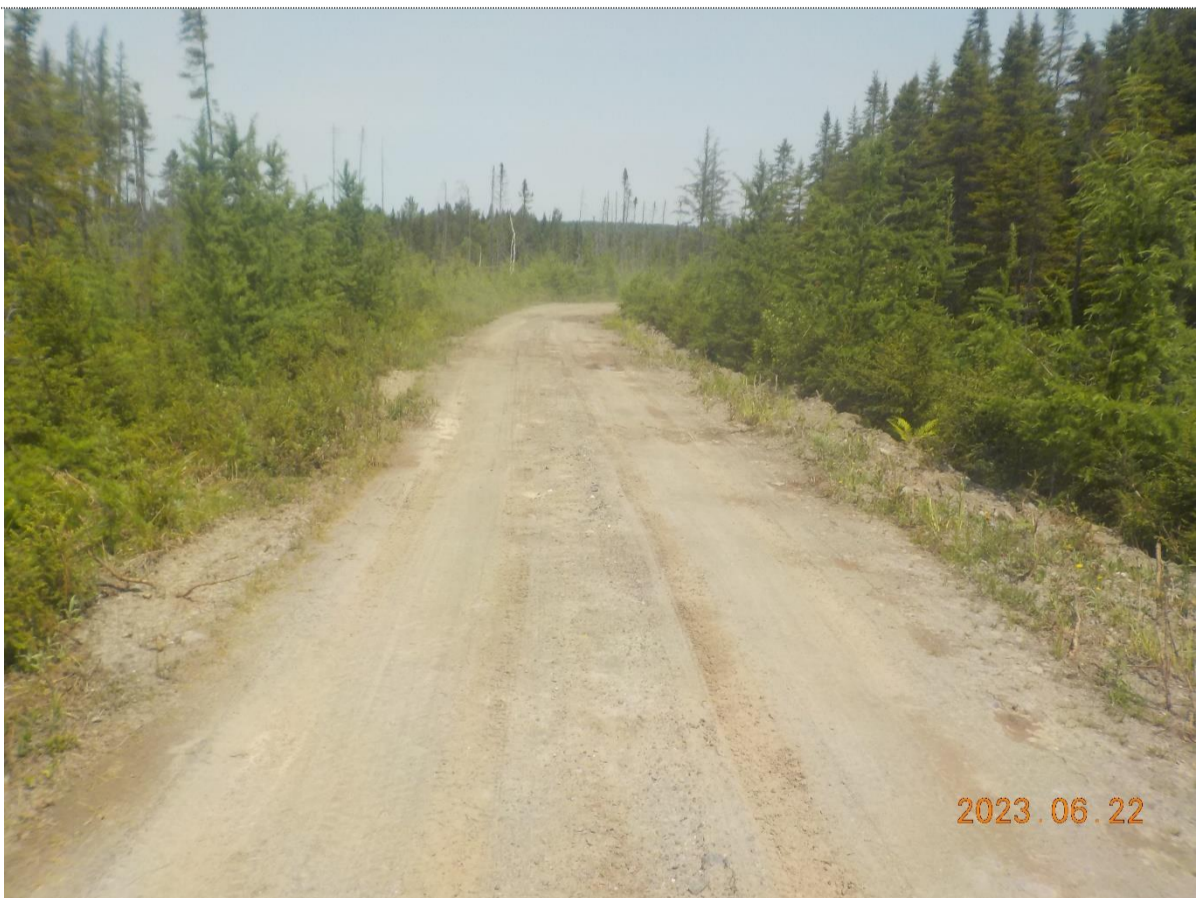
Figure 14: État du chemin forestier

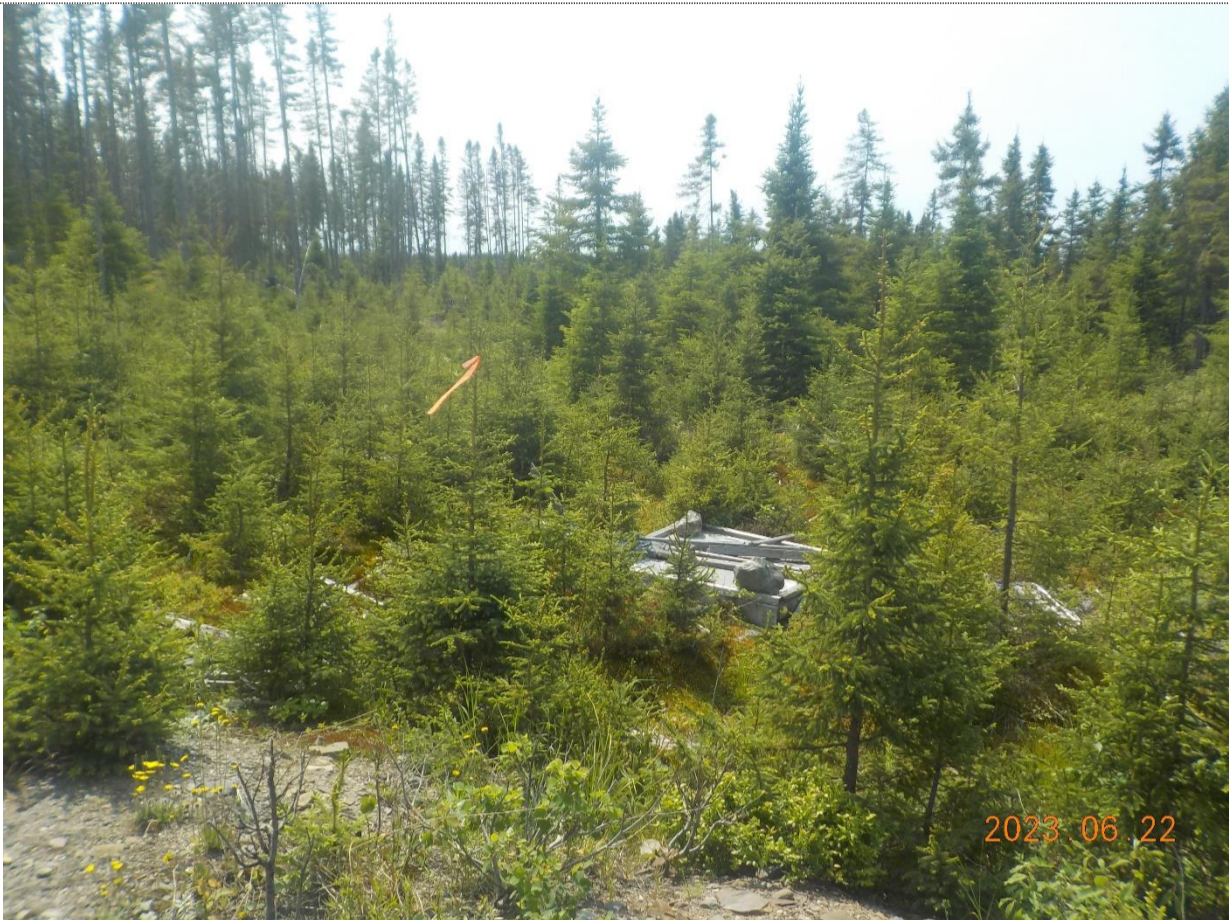
Figure 3: Vue du chemin des débris à ramasser.

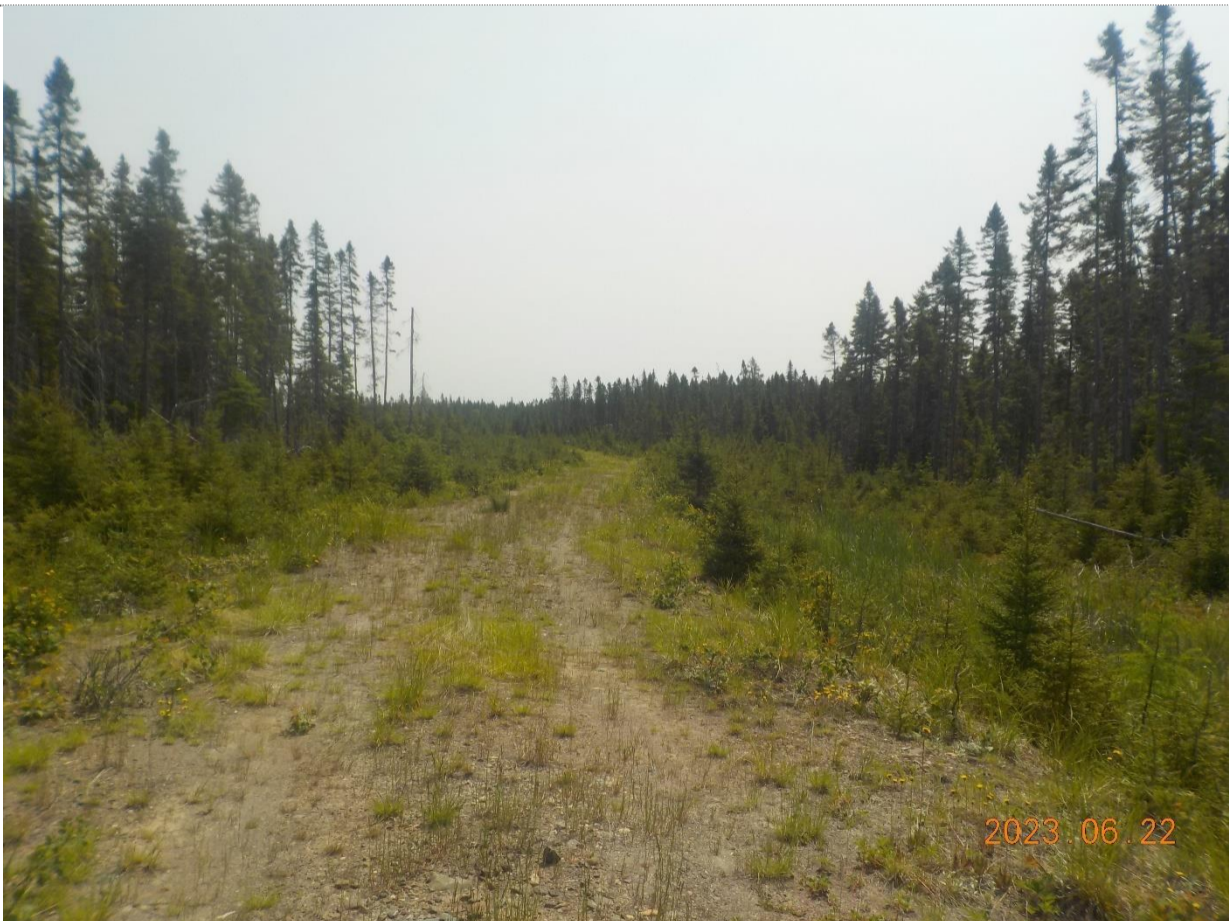
Figure 4: État du chemin forestier

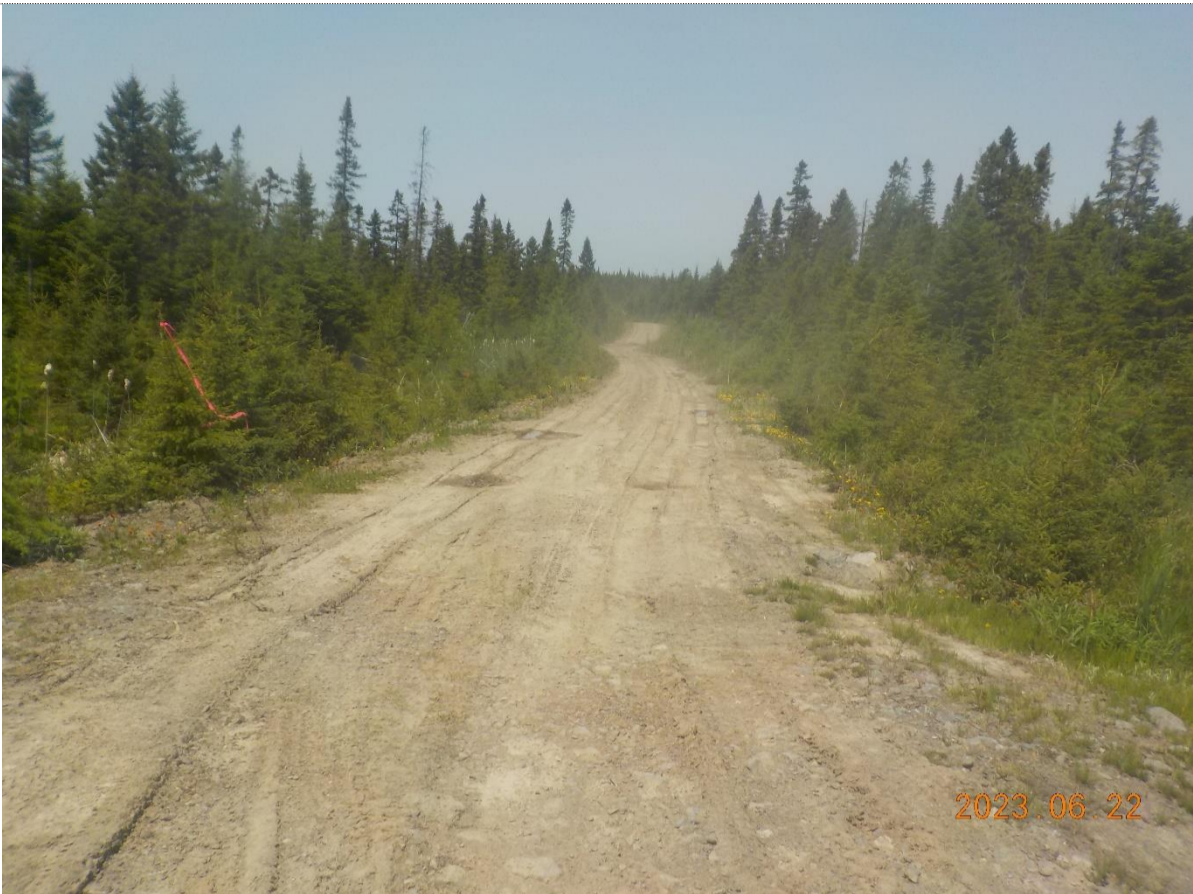
Figure 5: État du chemin forestier

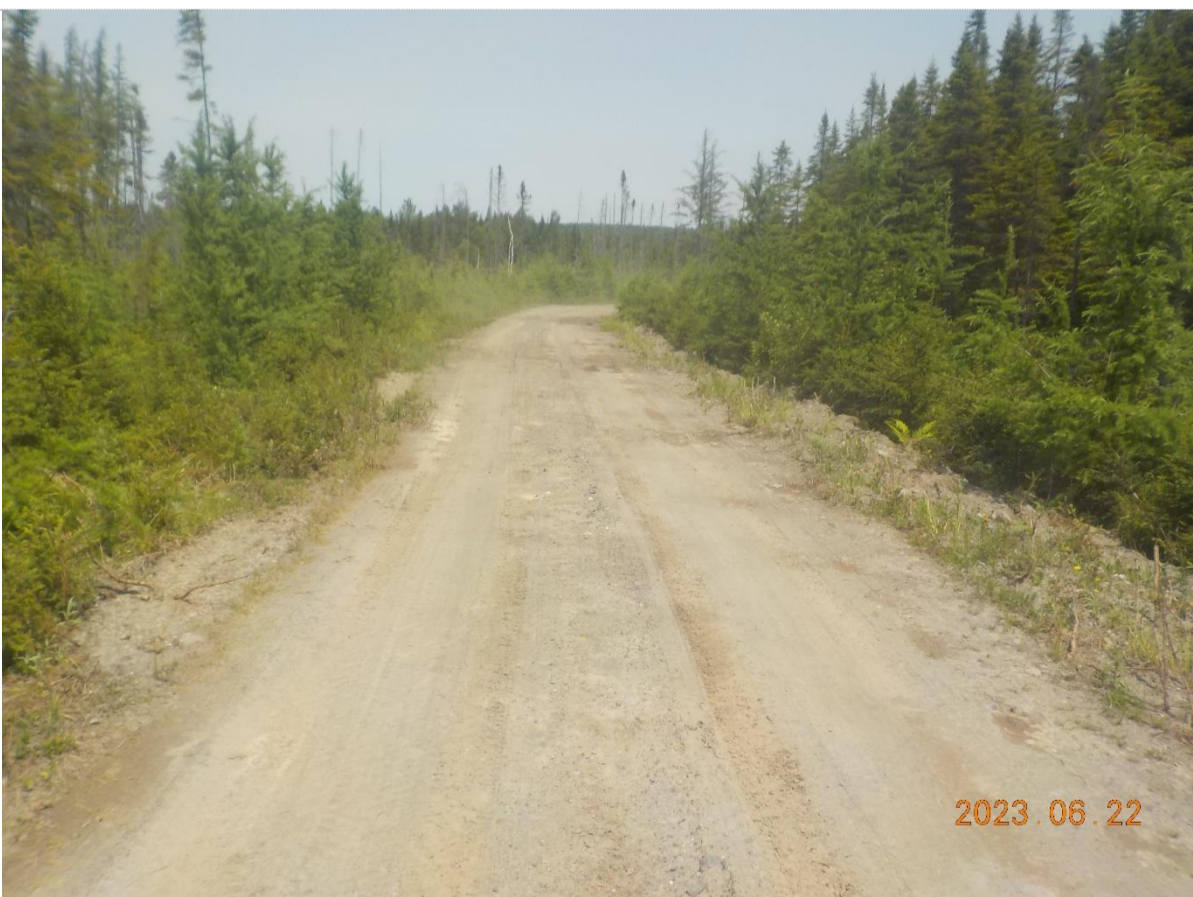
Figure 6: État du chemin forestier

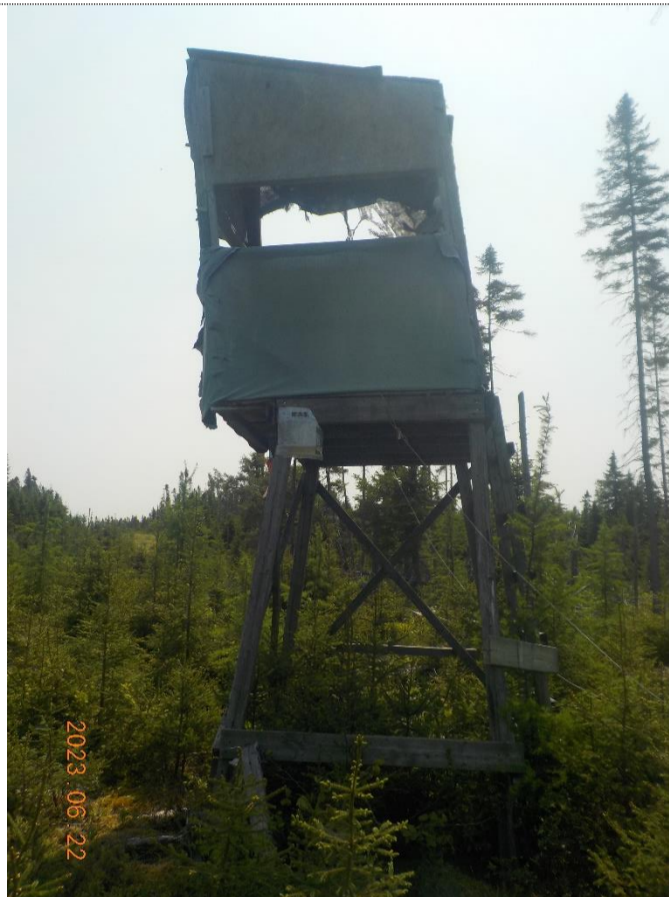
Figure 1: Cache à démanteler.

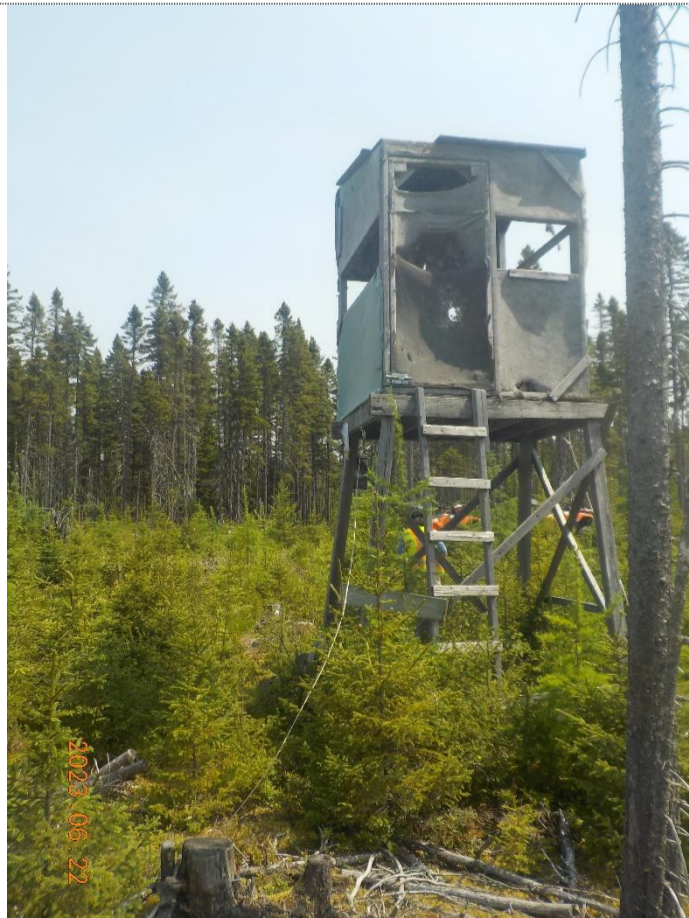
Figure 2: Autre vue de la cache à démanteler.

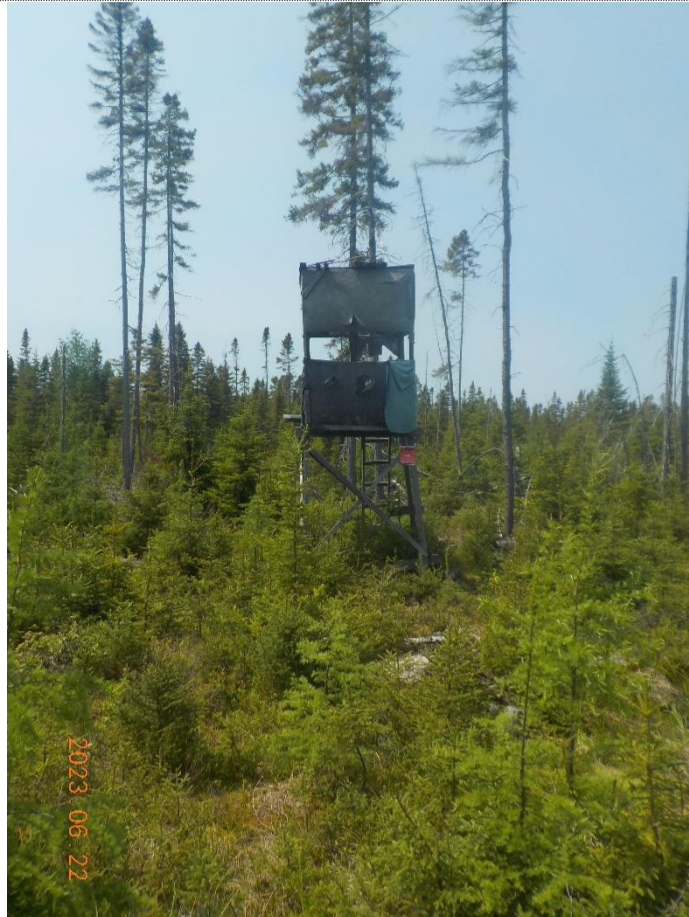
Figure 3: Cache à démanteler vue du chemin.

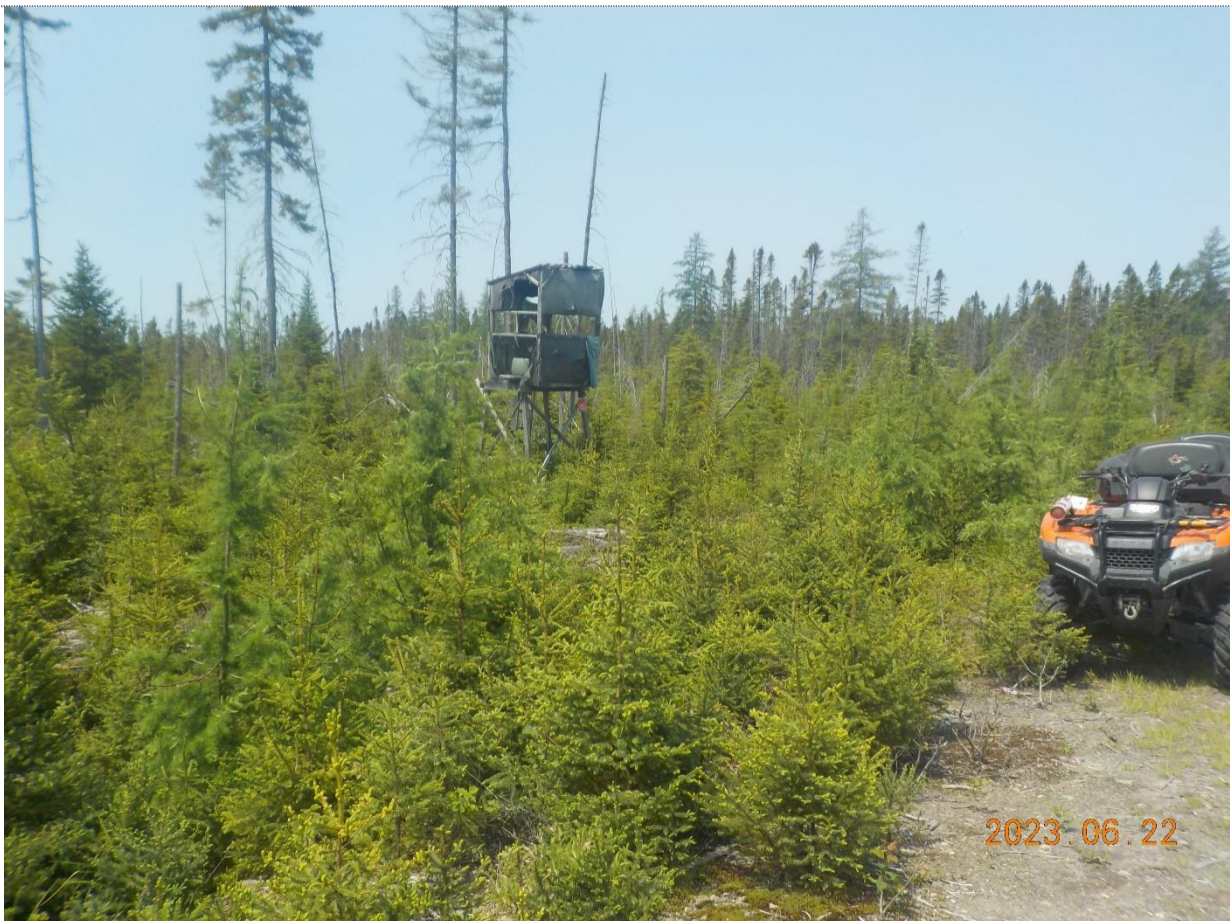
Figure 4: Cache à démanteler vue du chemin.
