Fiche descriptive

Dossier 350481 00 000

Description du site occupé

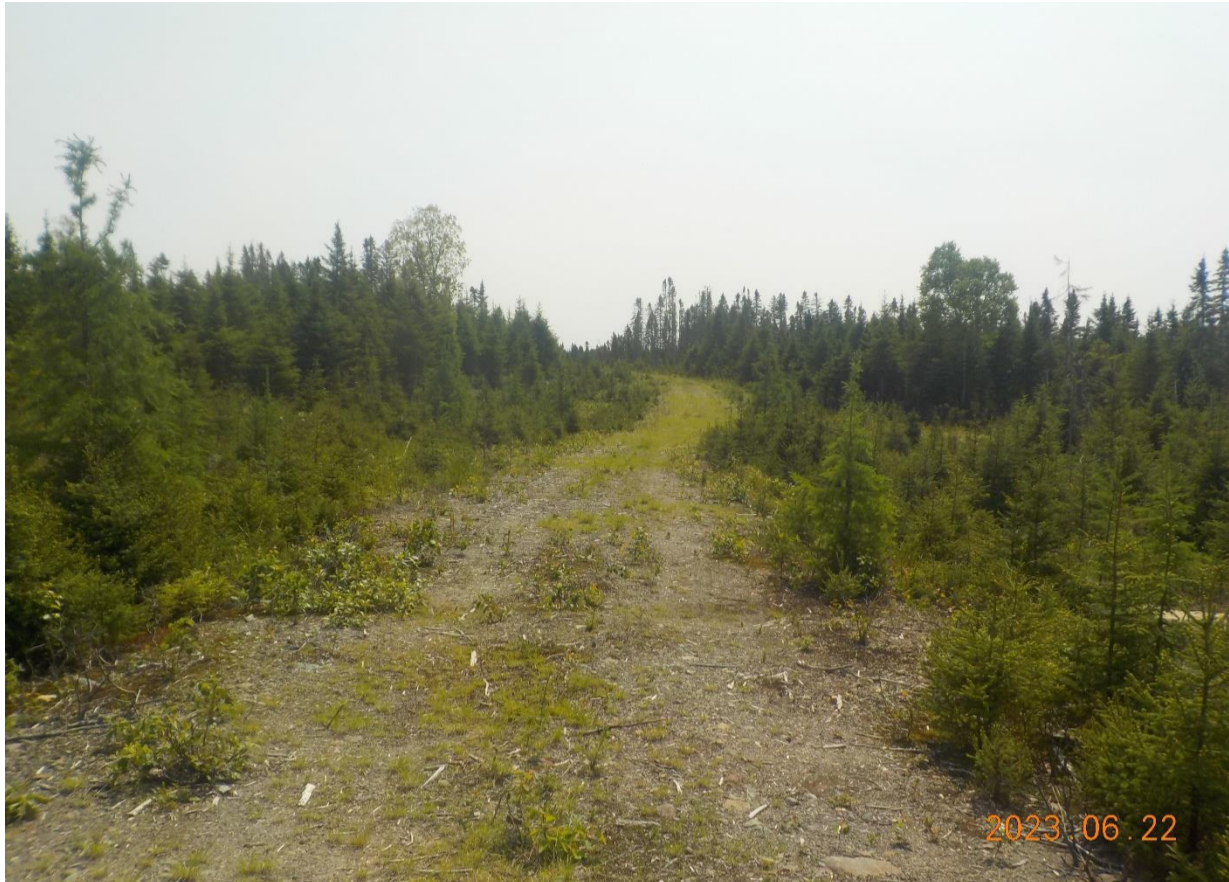
Figure 5: État du chemin forestier

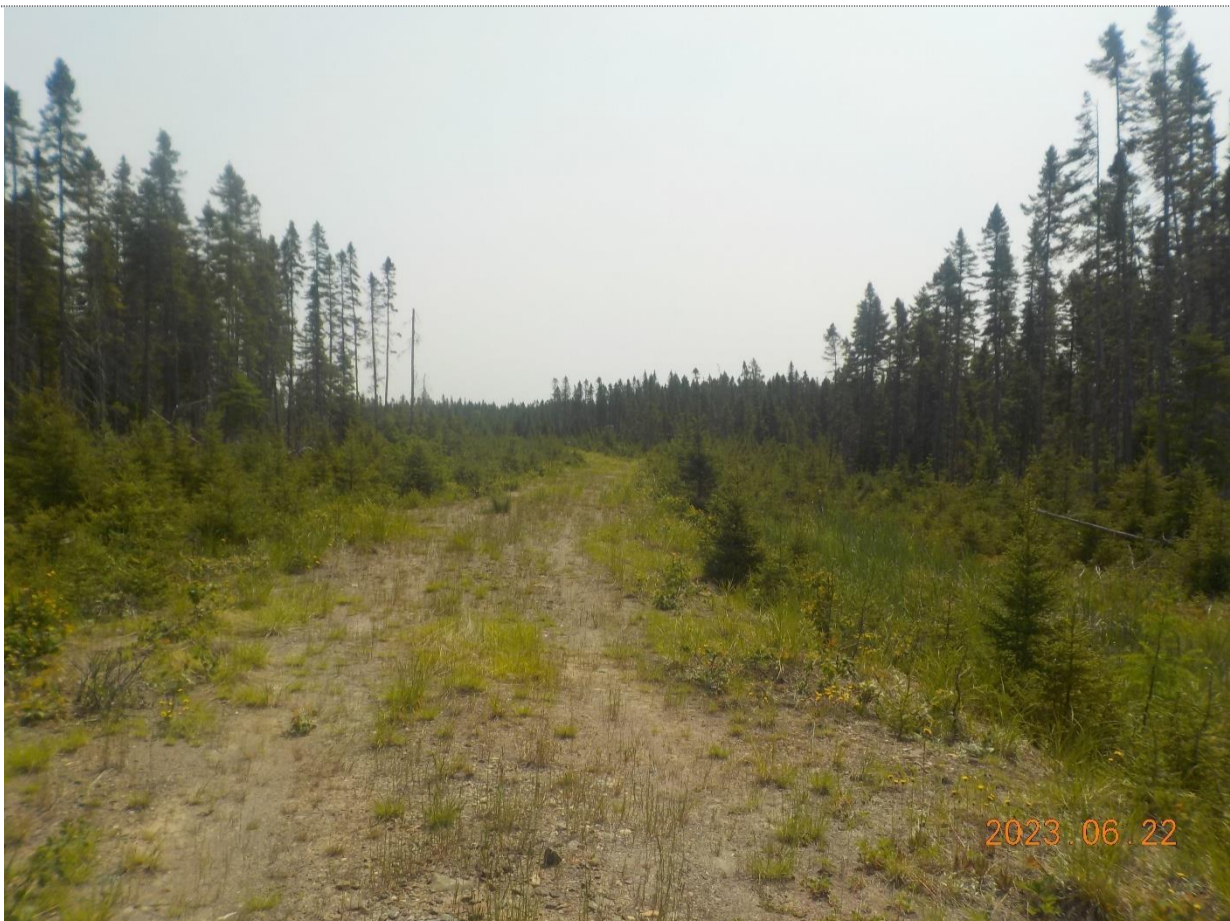
Figure 6: État du chemin forestier

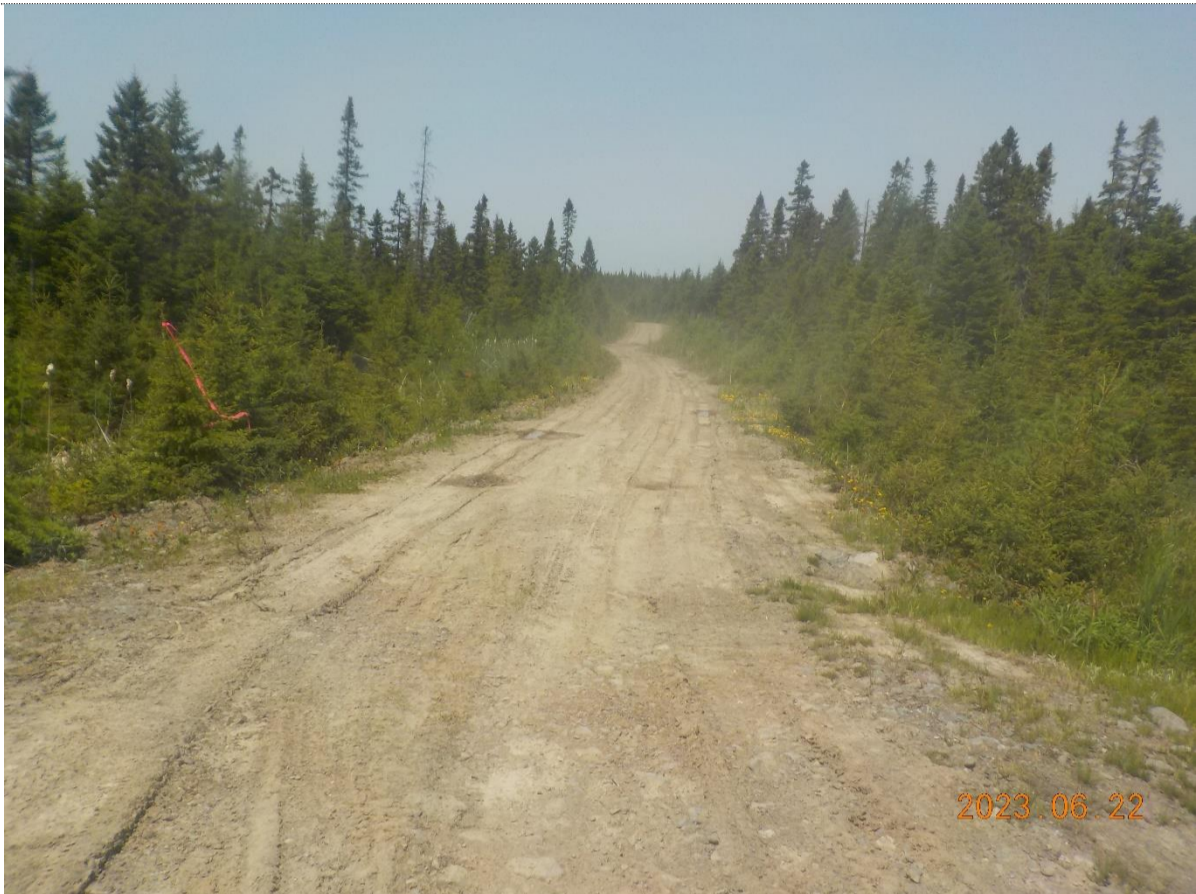
Figure 7: État du chemin forestier

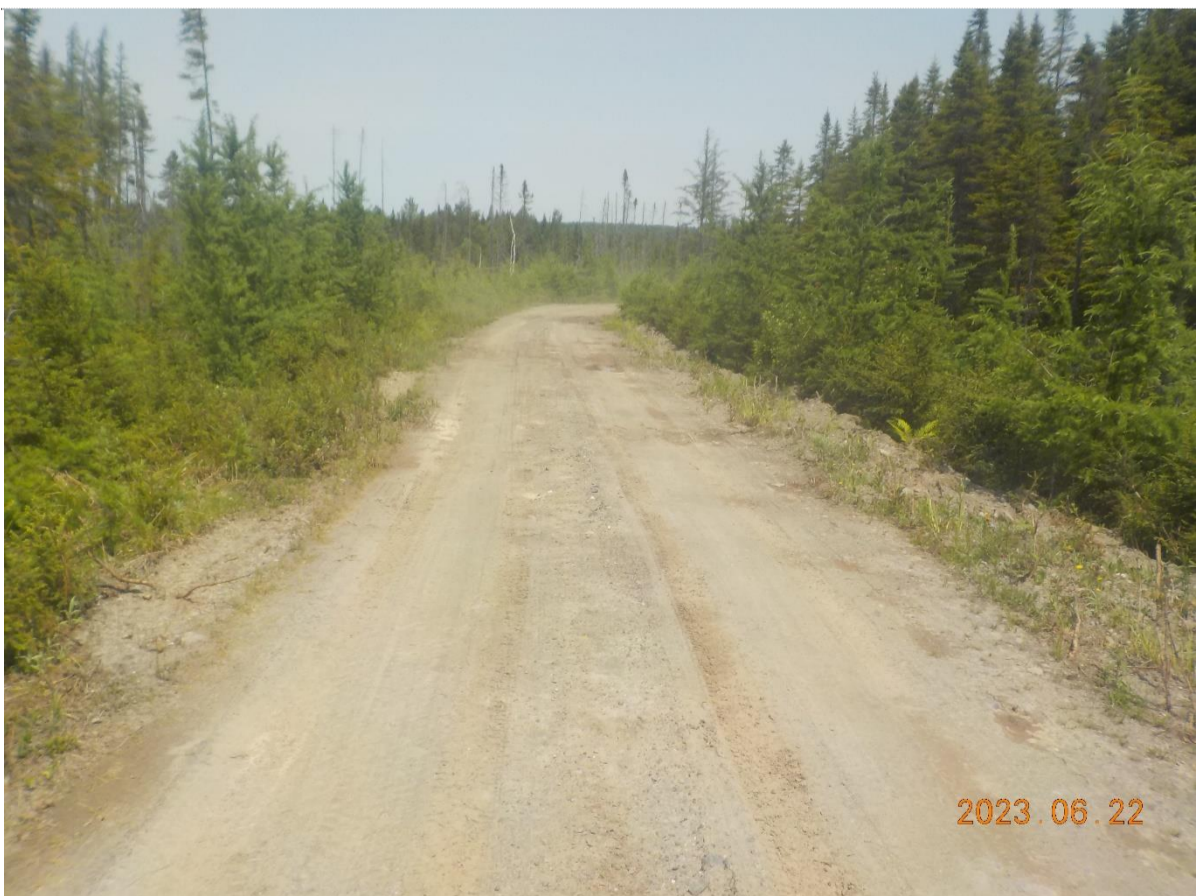
Figure 8: État du chemin forestier

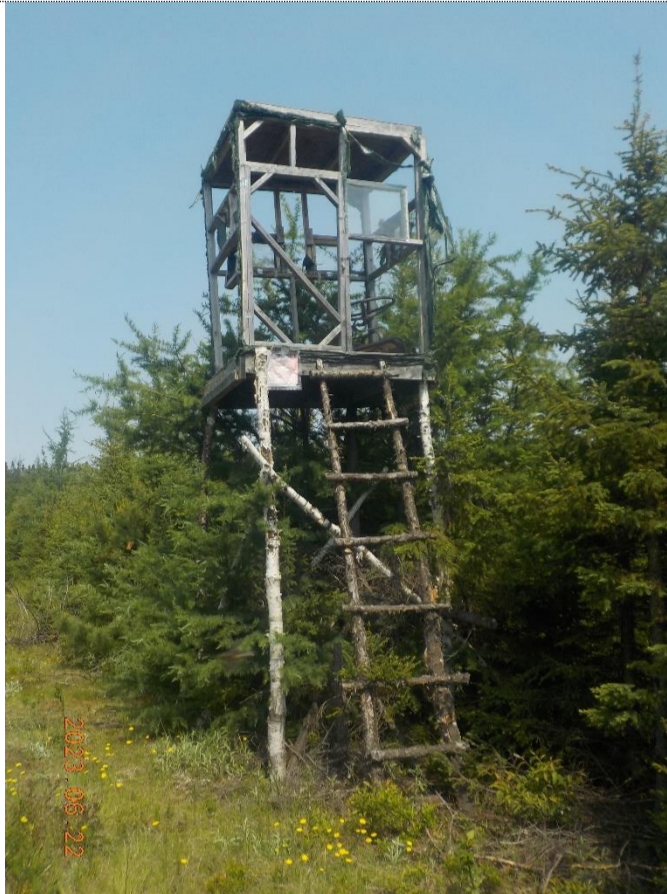
Figure 1: Cache à démanteler.

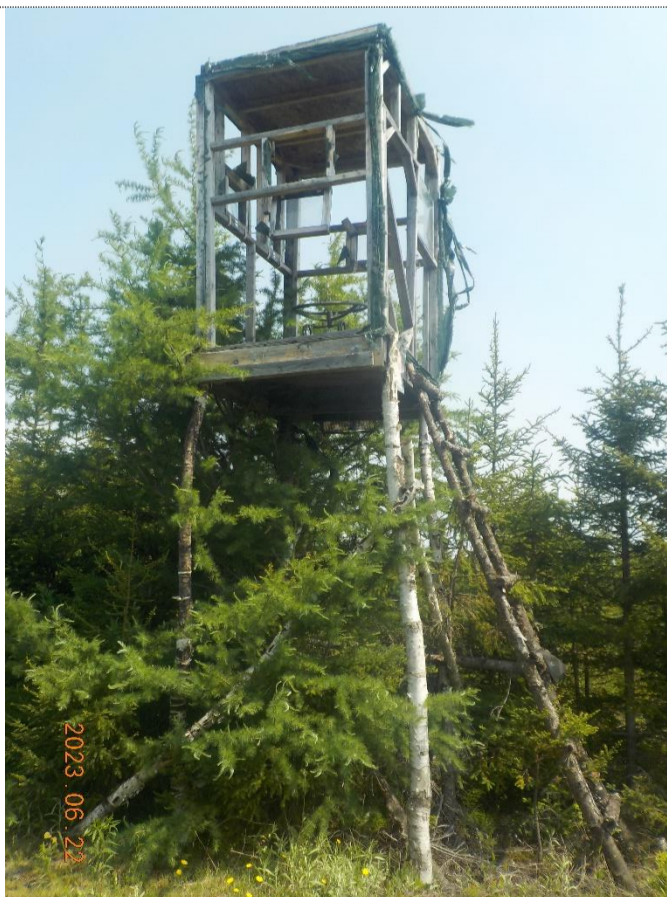
Figure 2: Cache à démanteler.

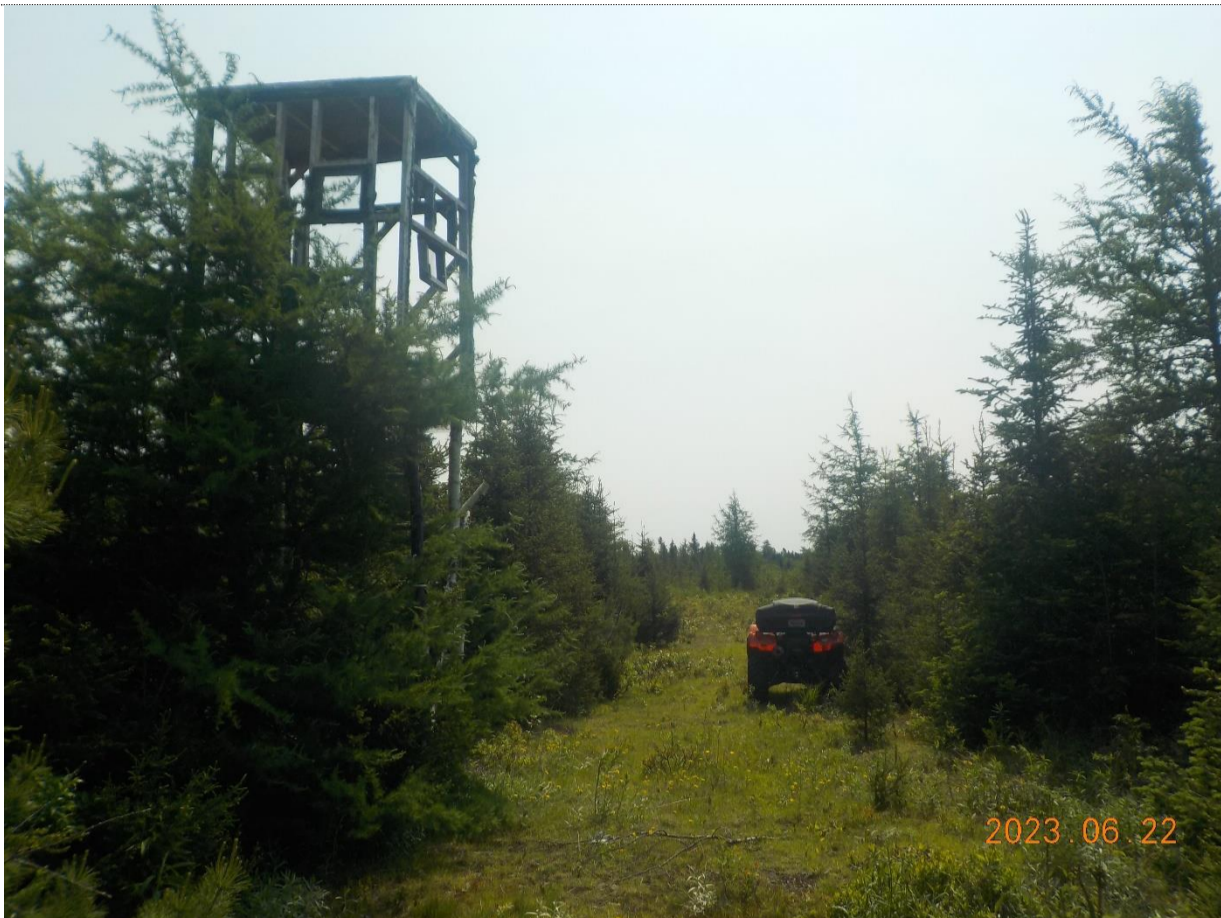
Figure 3: Autre vue de la cache à démanteler.

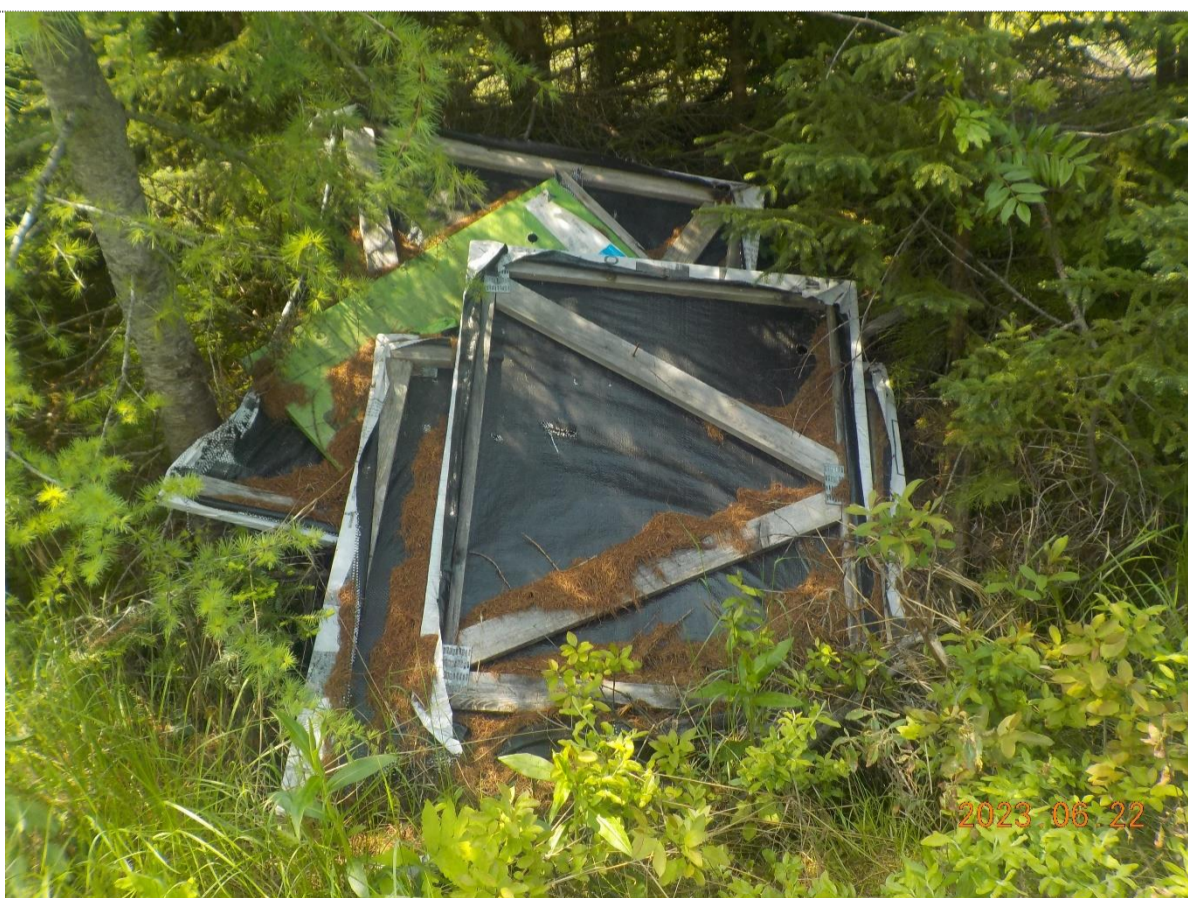
Figure 4: Débris près de la cache à ramasser (350618-A).

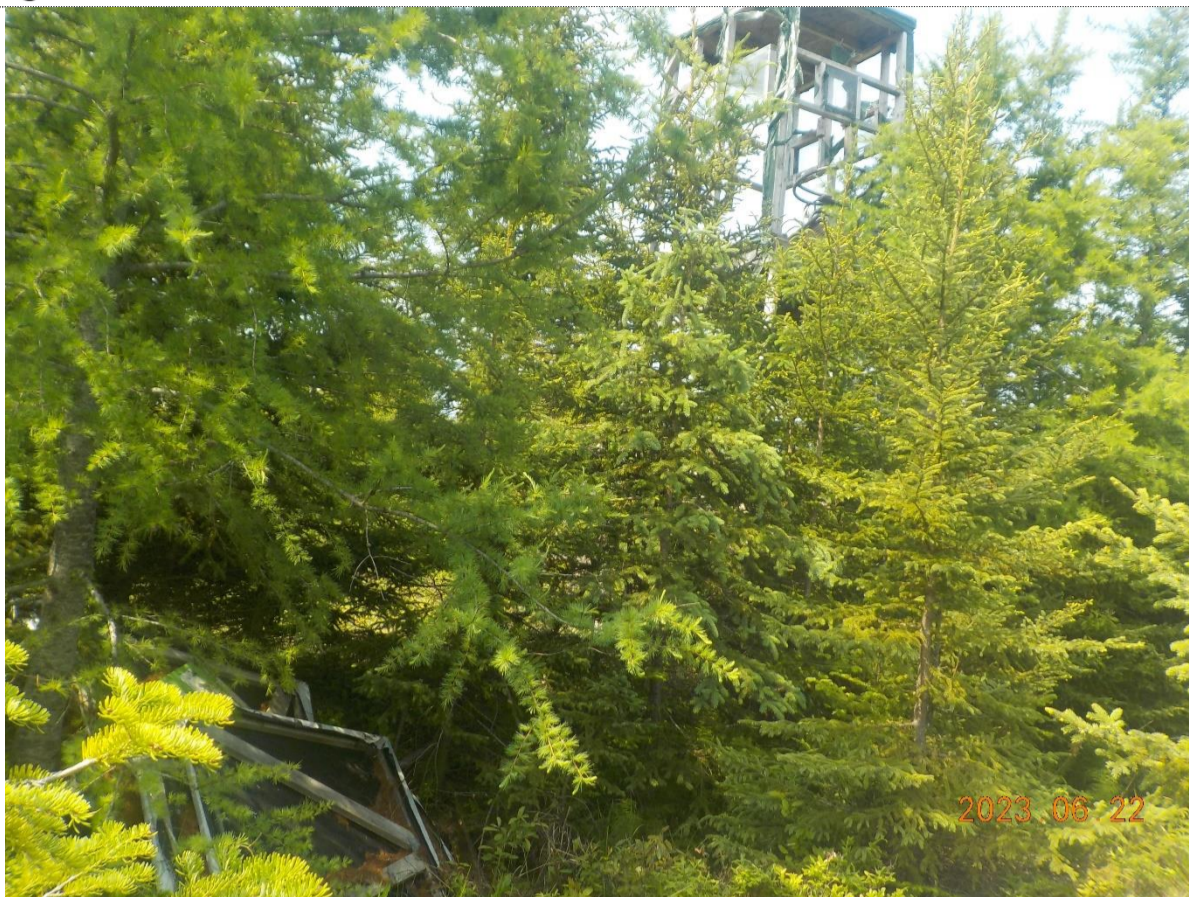
Figure 5: Autre vue des débris près de la cache à ramasser (350618-A).

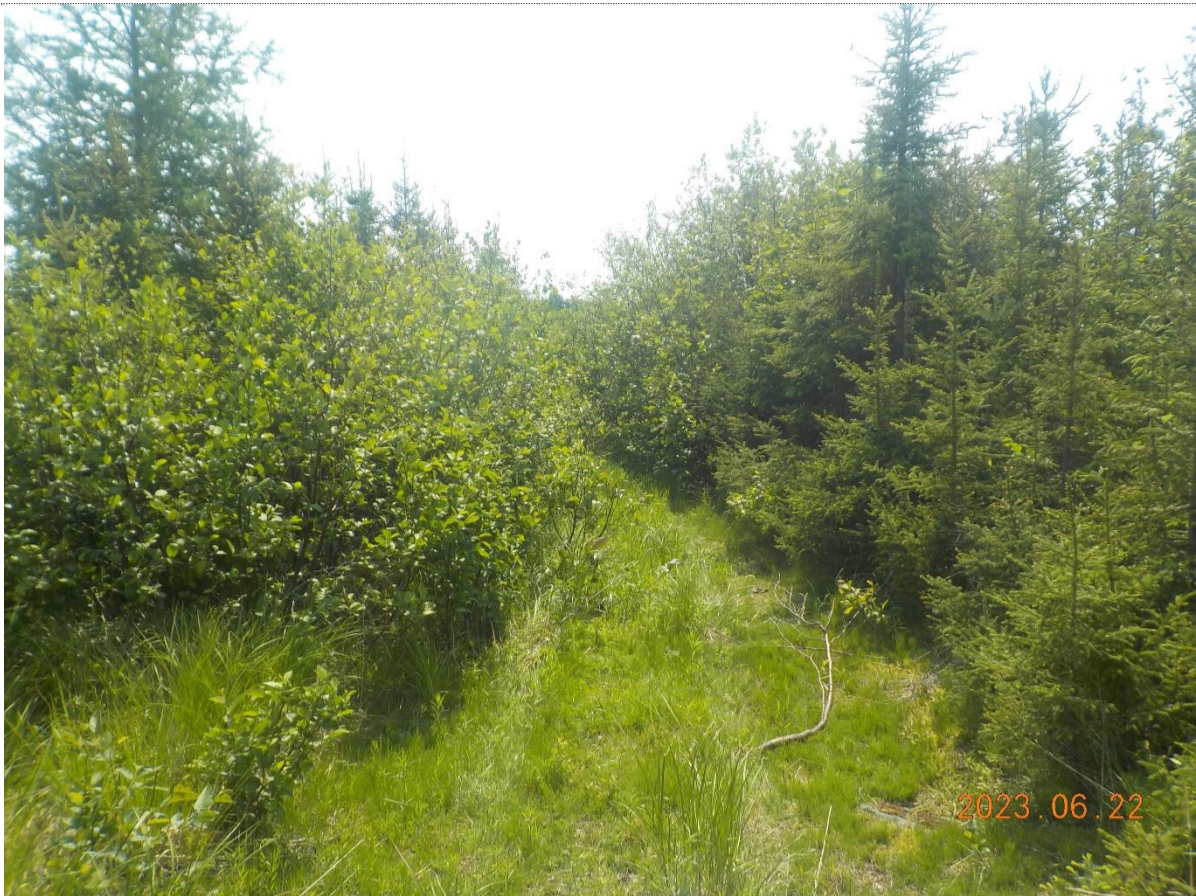
Figure 7: État du sentier

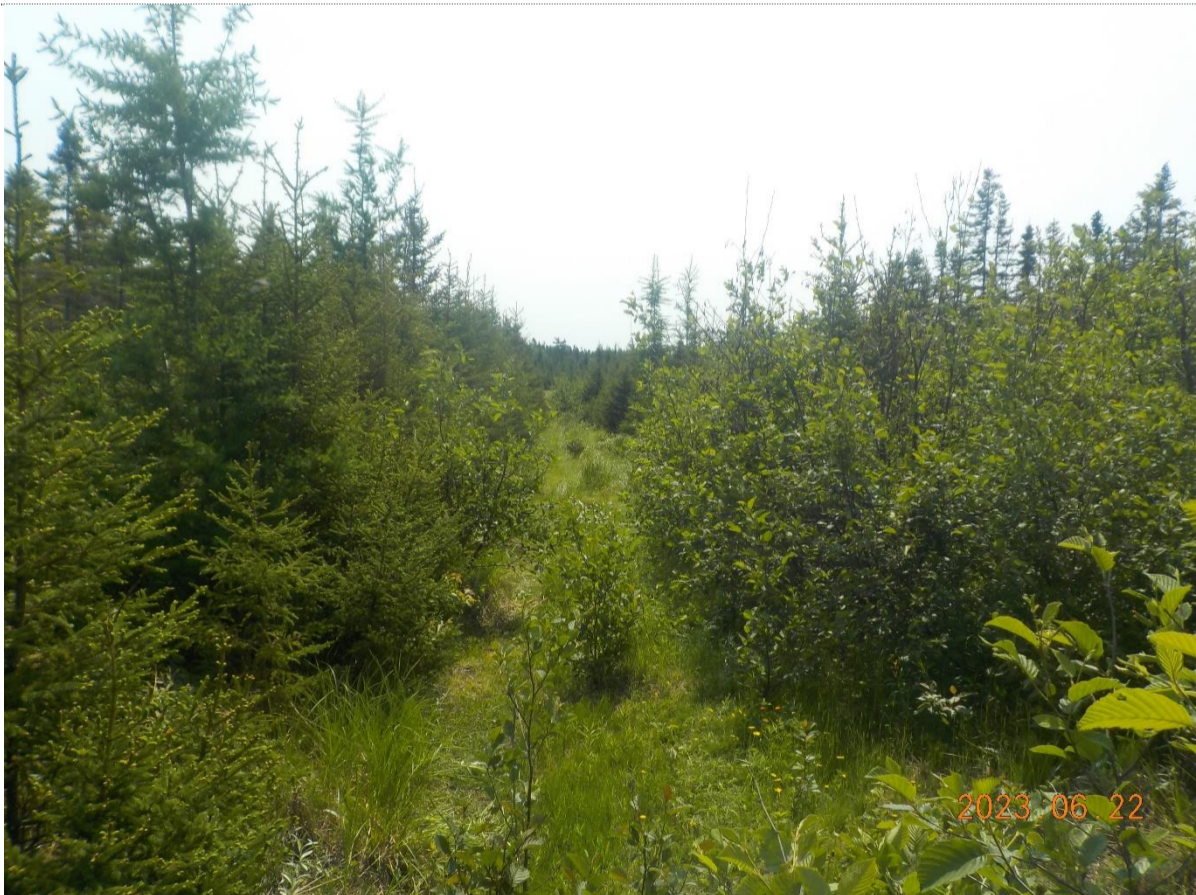
Figure 8: État du sentier

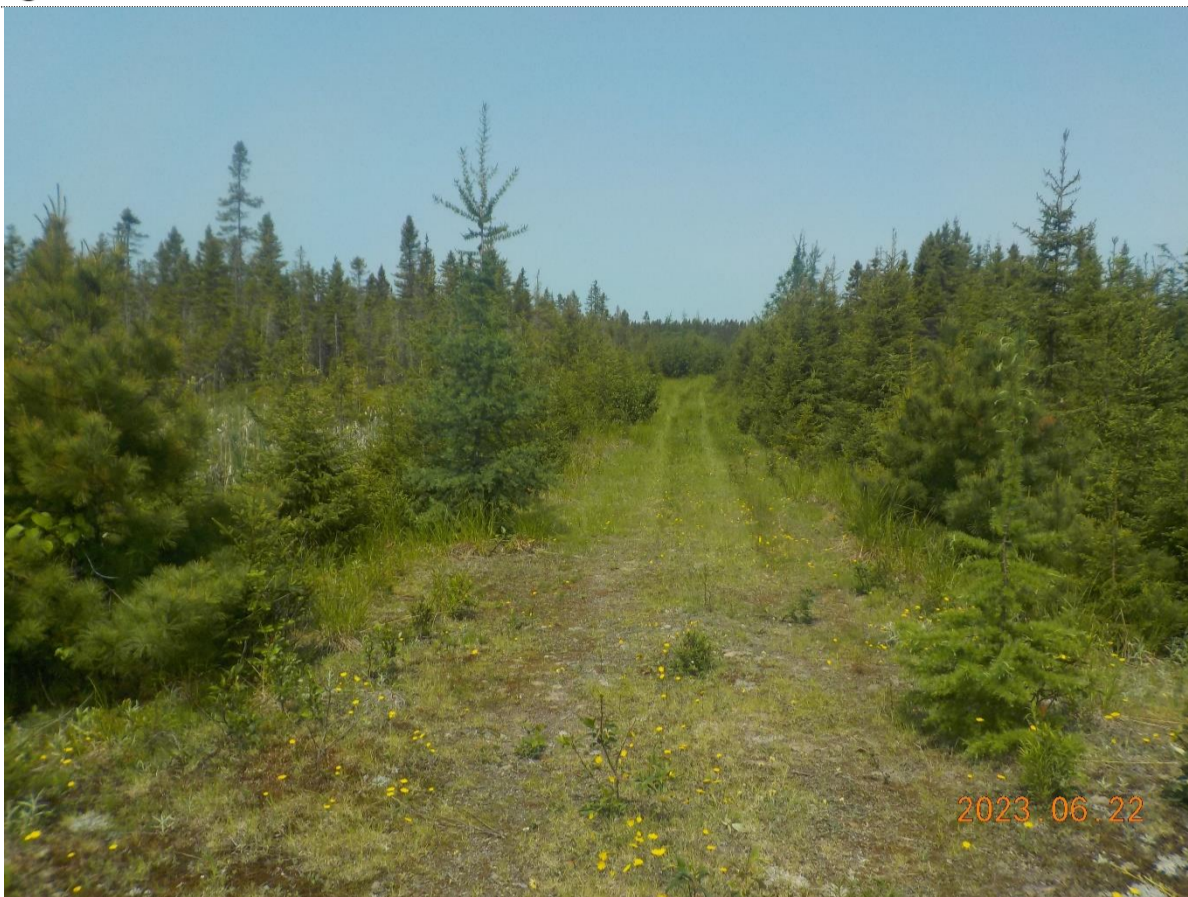
Figure 9: État du sentier

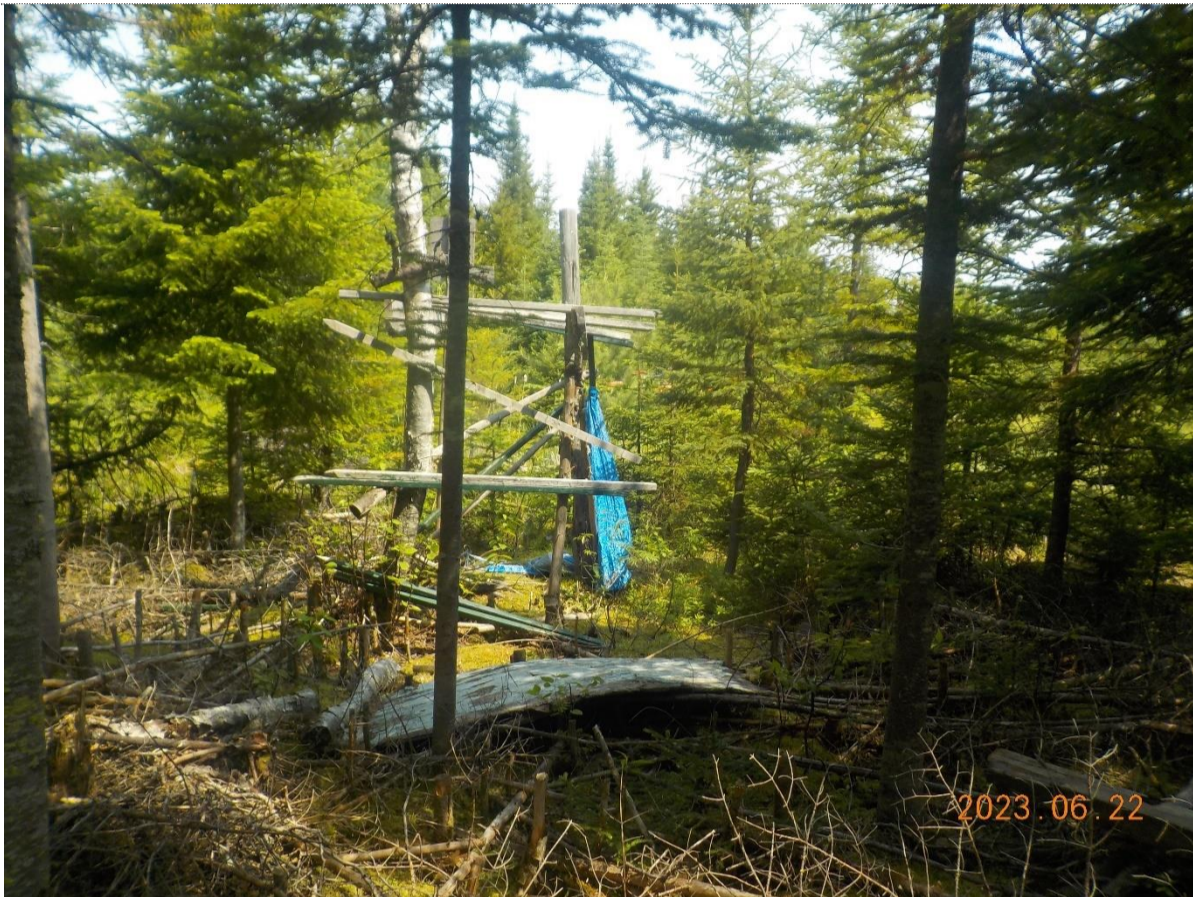
Figure 1: Structure abandonnée à ramasser.

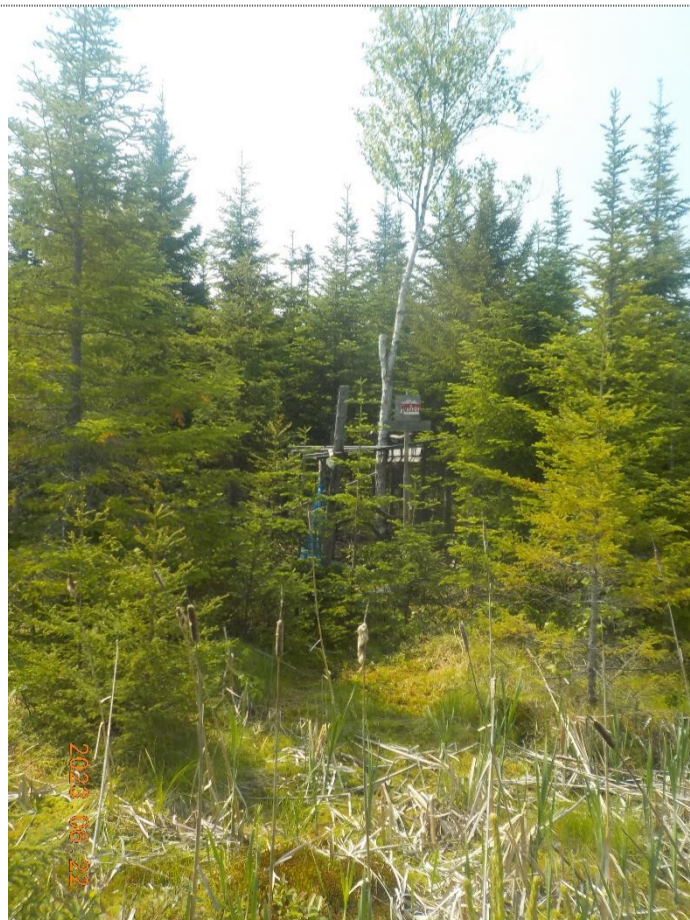
Figure 2: Structure abandonnée à ramasser.

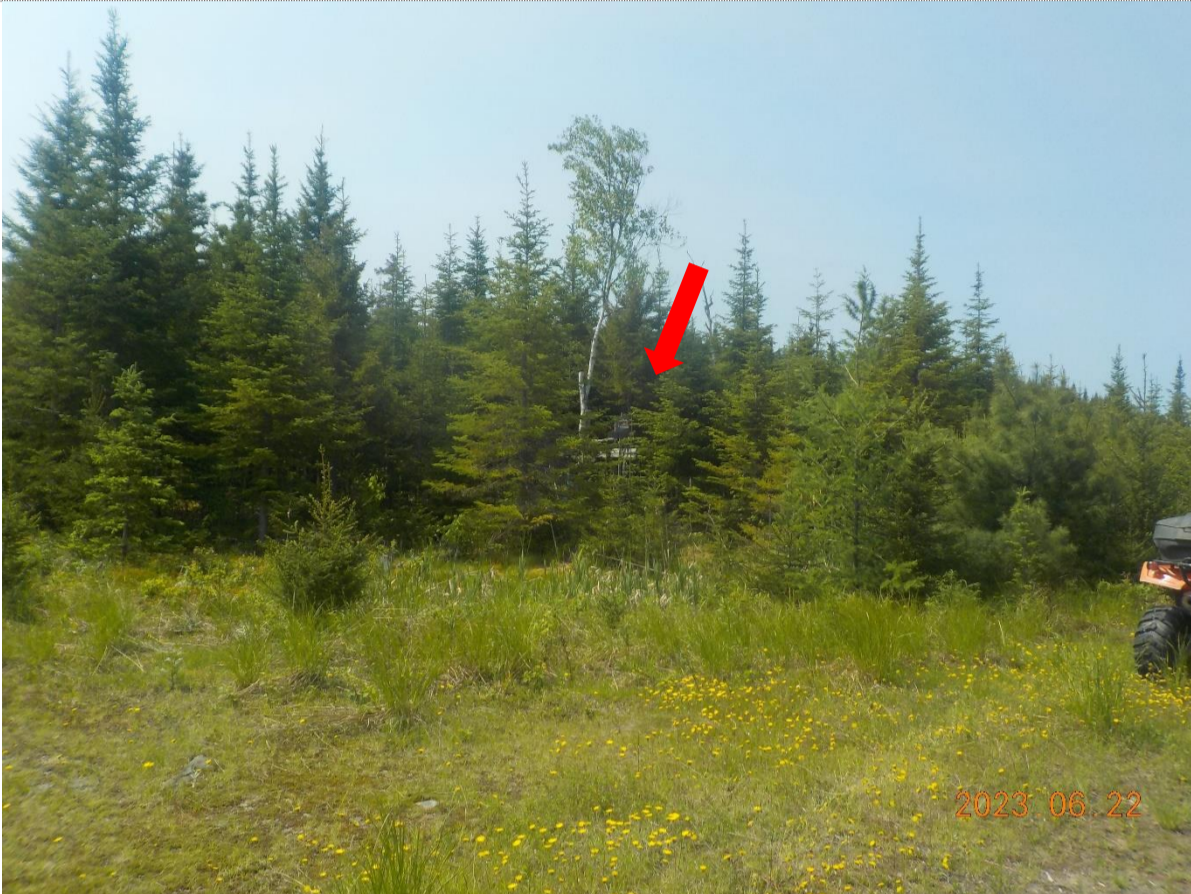
Figure 3 : Structure à ramasser vue du chemin

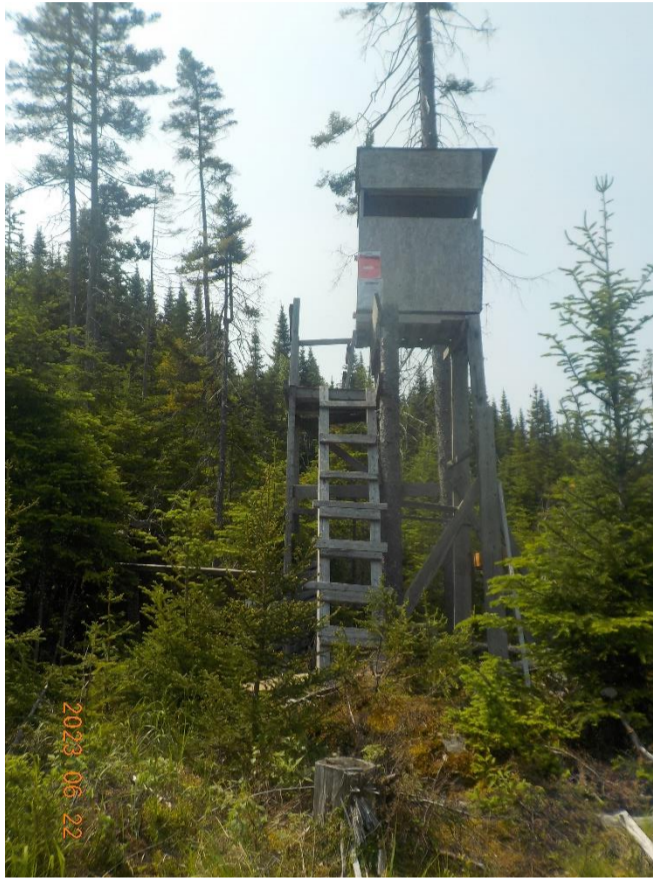
Figure 1: Cache à démanteler.

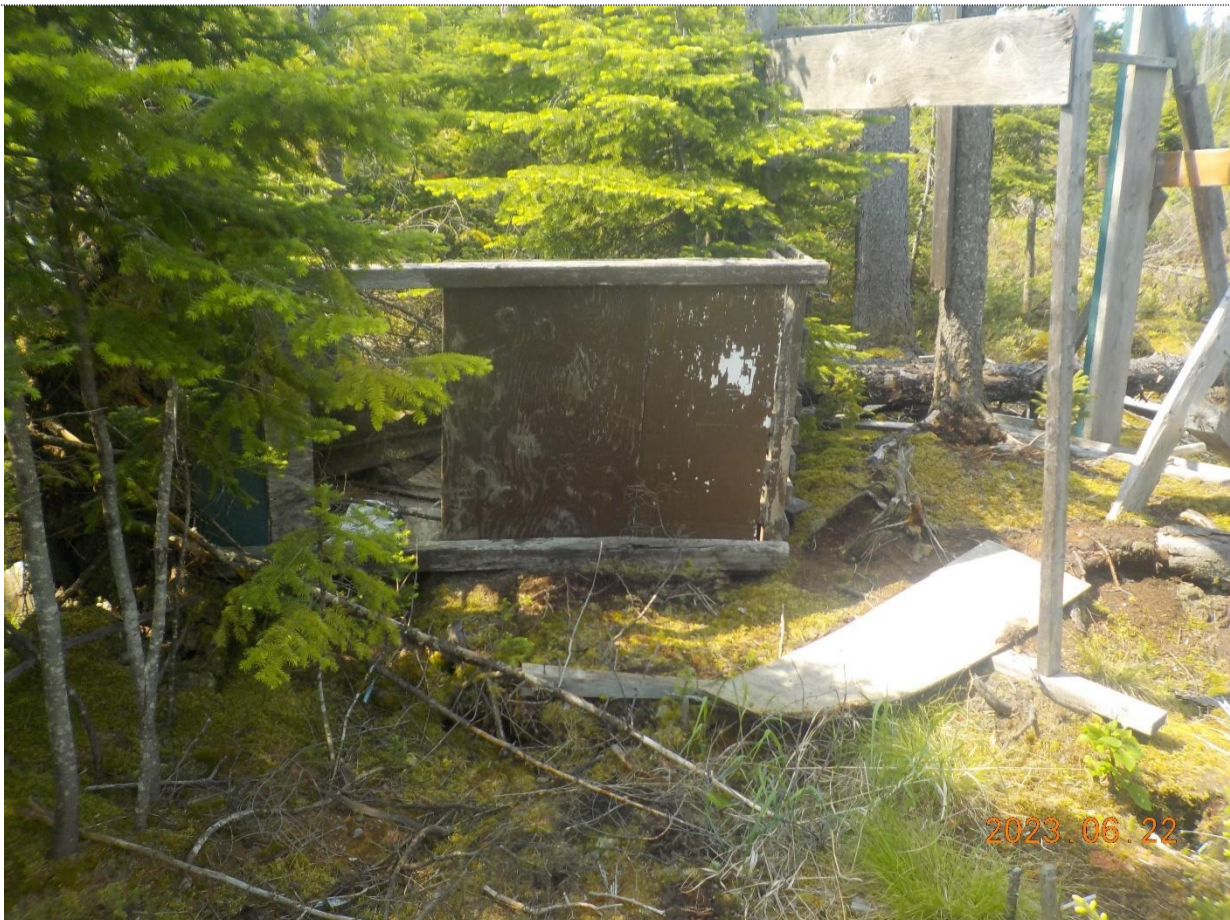
Figure 2: Débris sous la cache à ramasser.

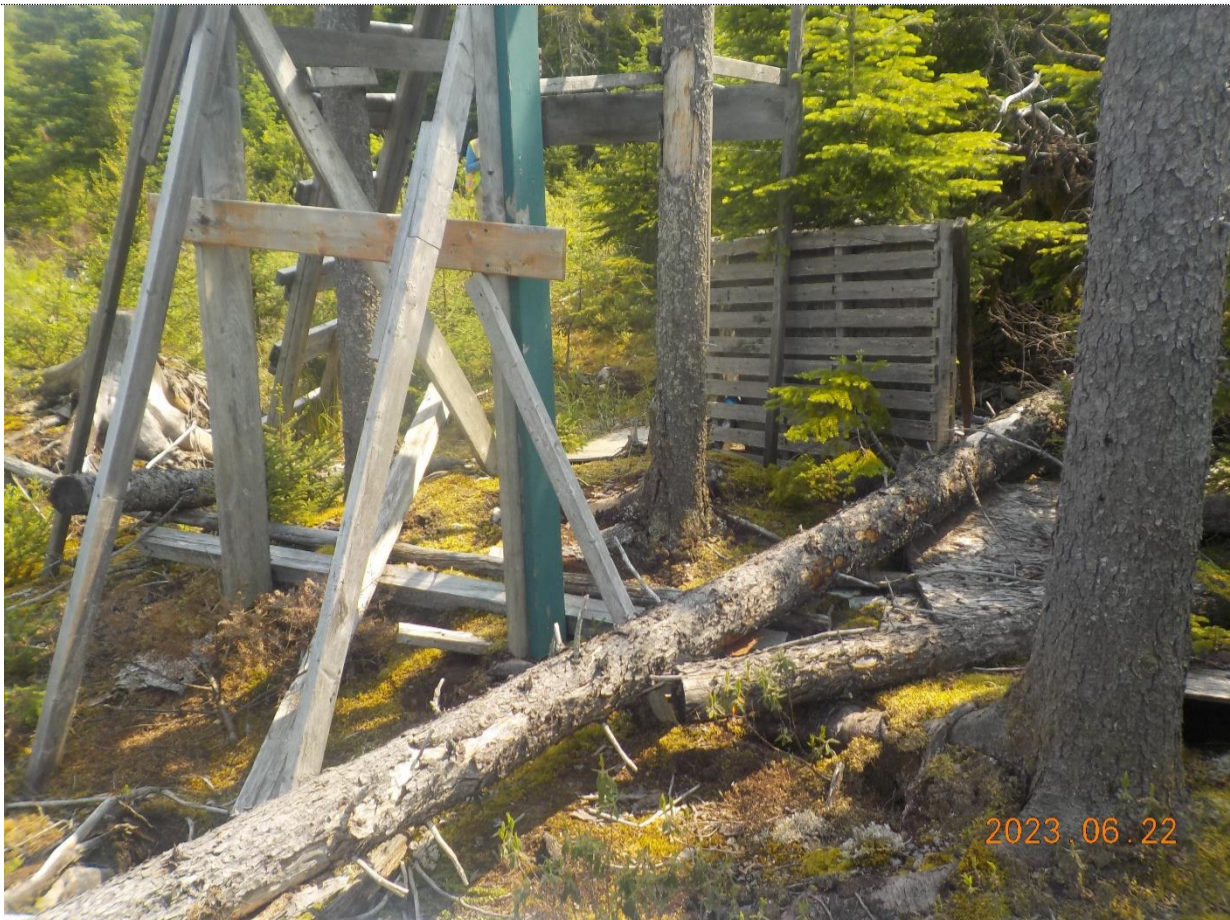
Figure 3: Autre débris sous la cache à ramasser.

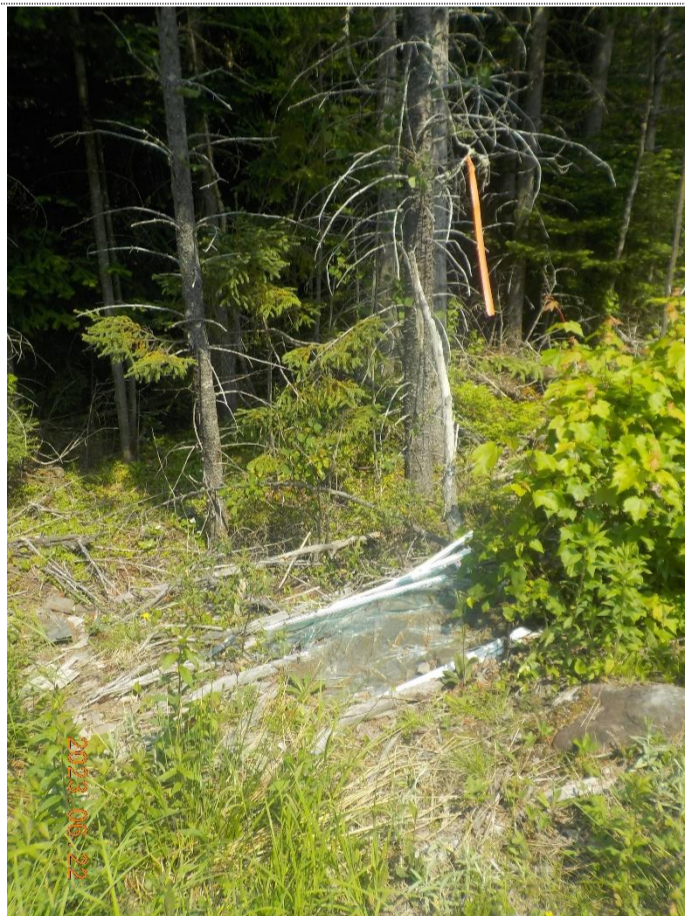
Figure 4: Vitres à ramasser au début du sentier (350621-A).

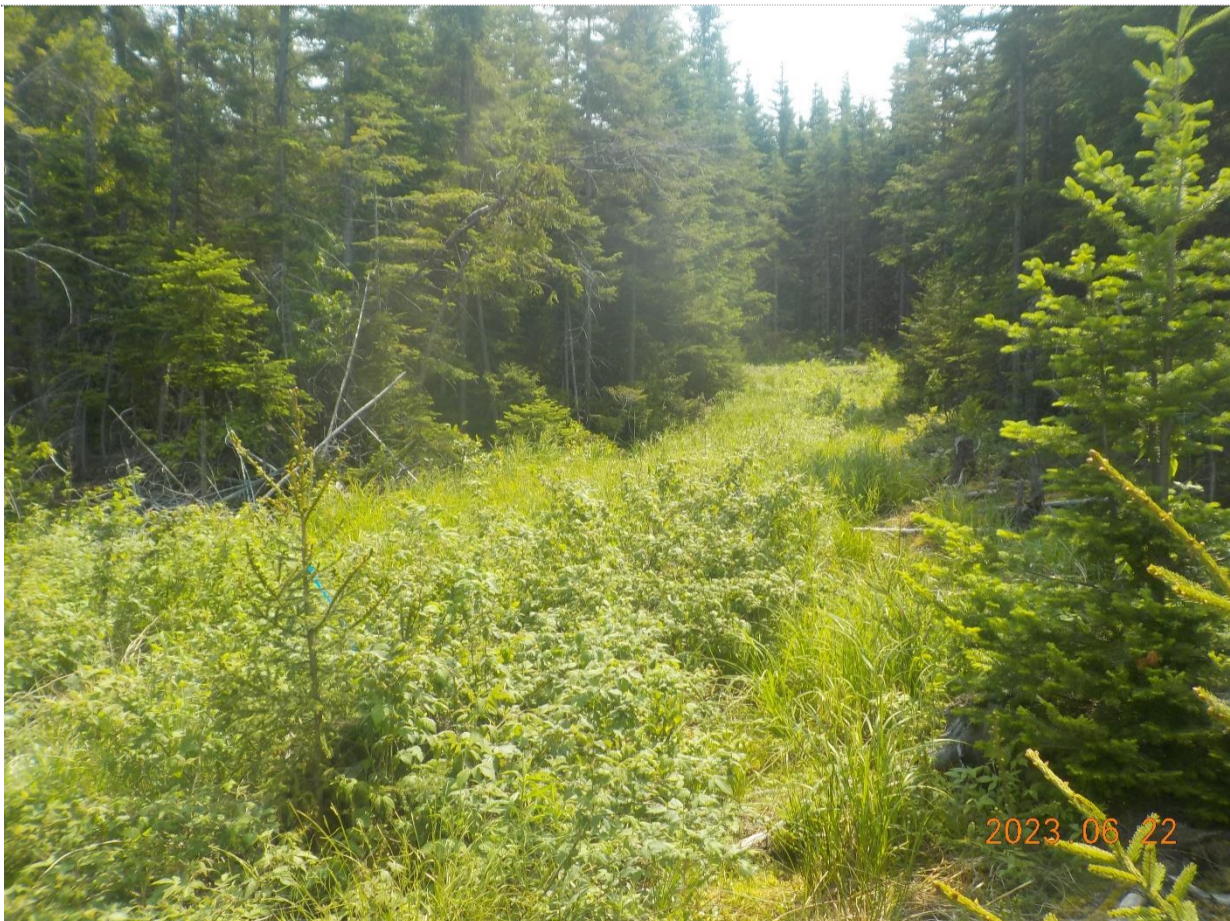
Figure 6: État du sentier d'accès (vers le chemin forestier).

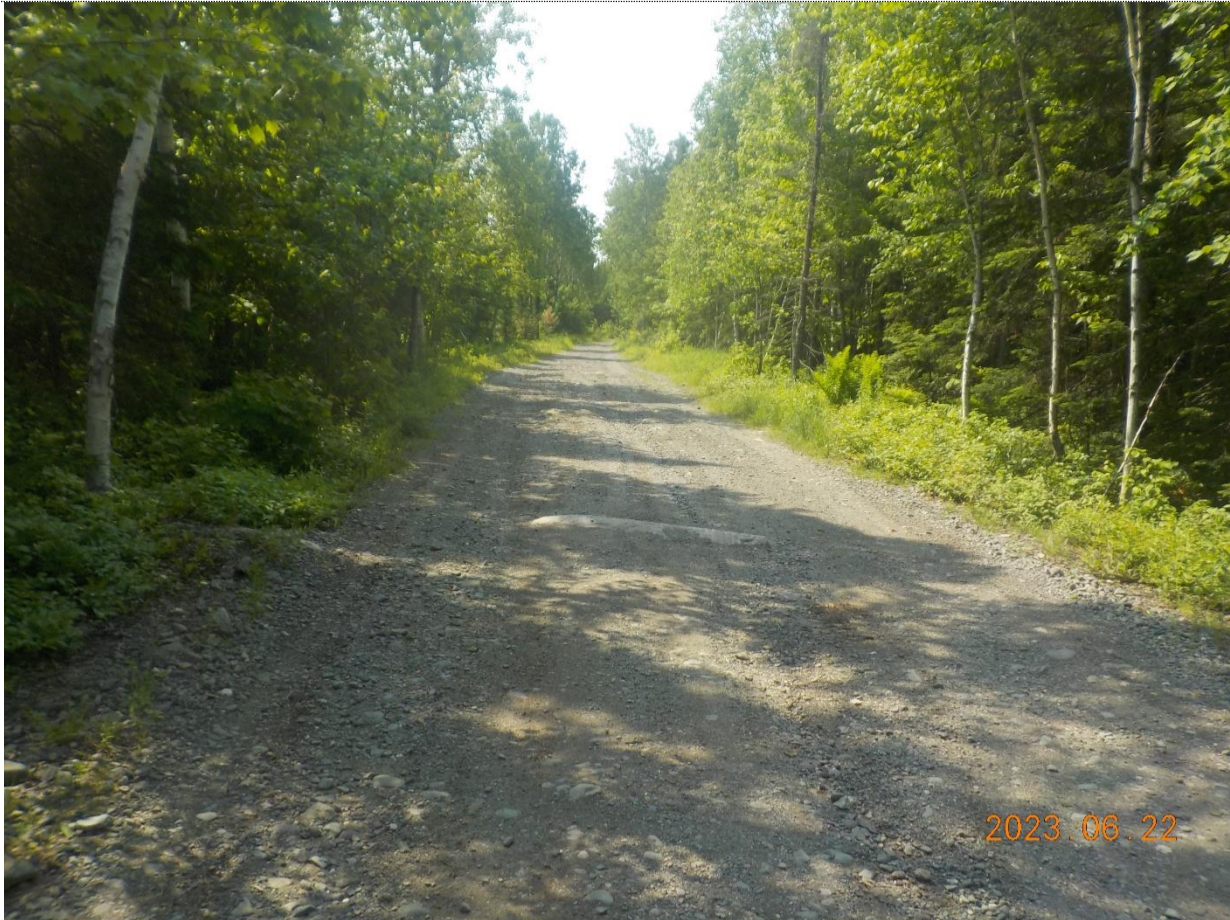
Figure 7: État du chemin forestier.

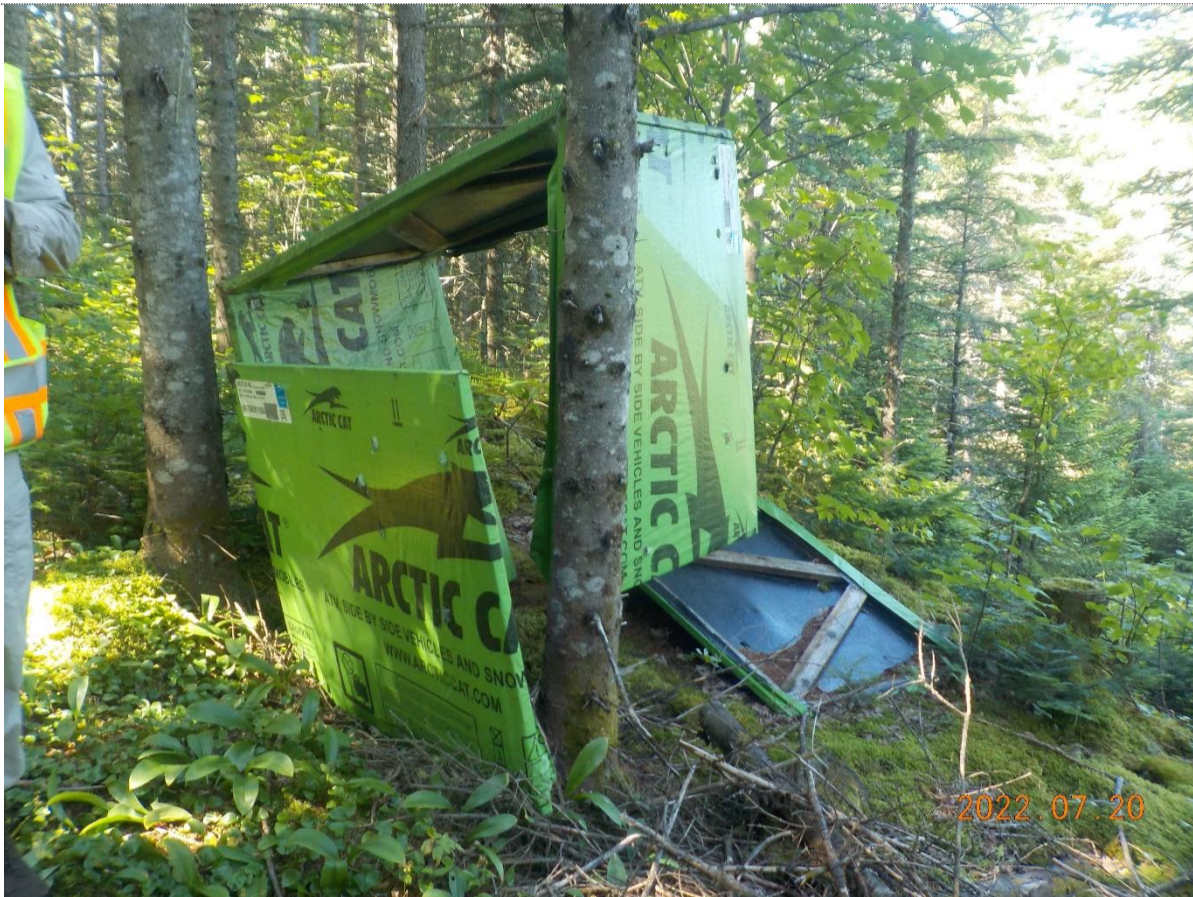
Figure 1: Structure abandonnée à ramasser.

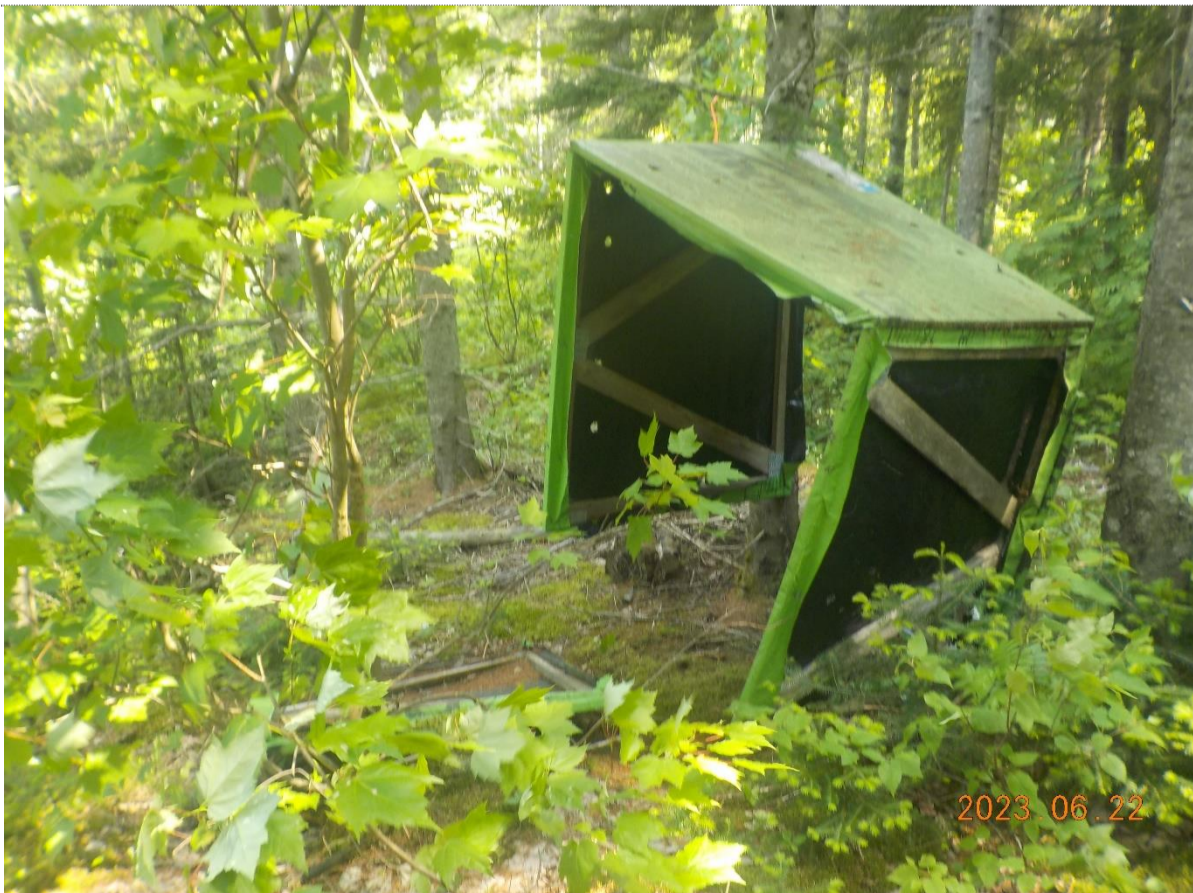
Figure 2: Autre vue de la structure abandonnée à ramasser.
