Fiche descriptive

Dossier 350481 00 000

Description du site occupé

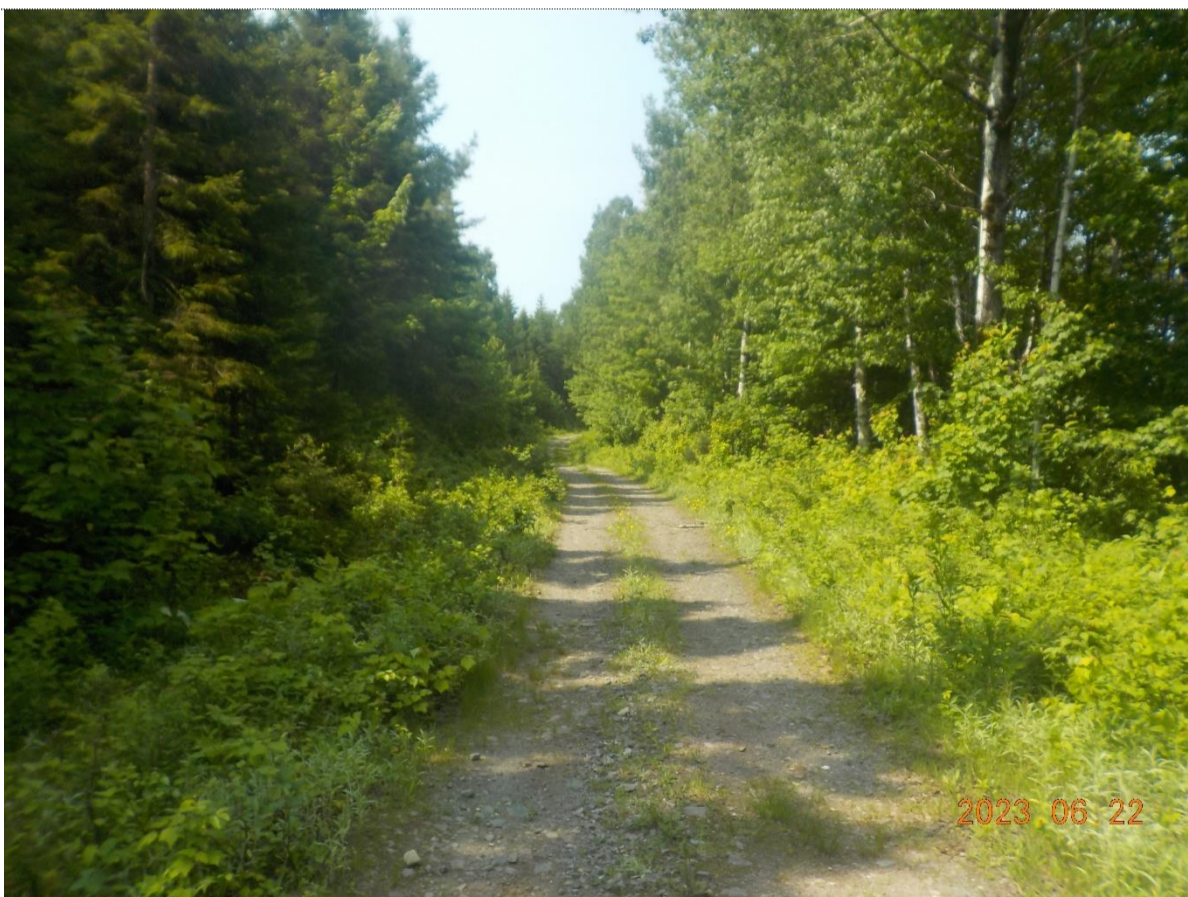
Figure 4: État chemin forestier

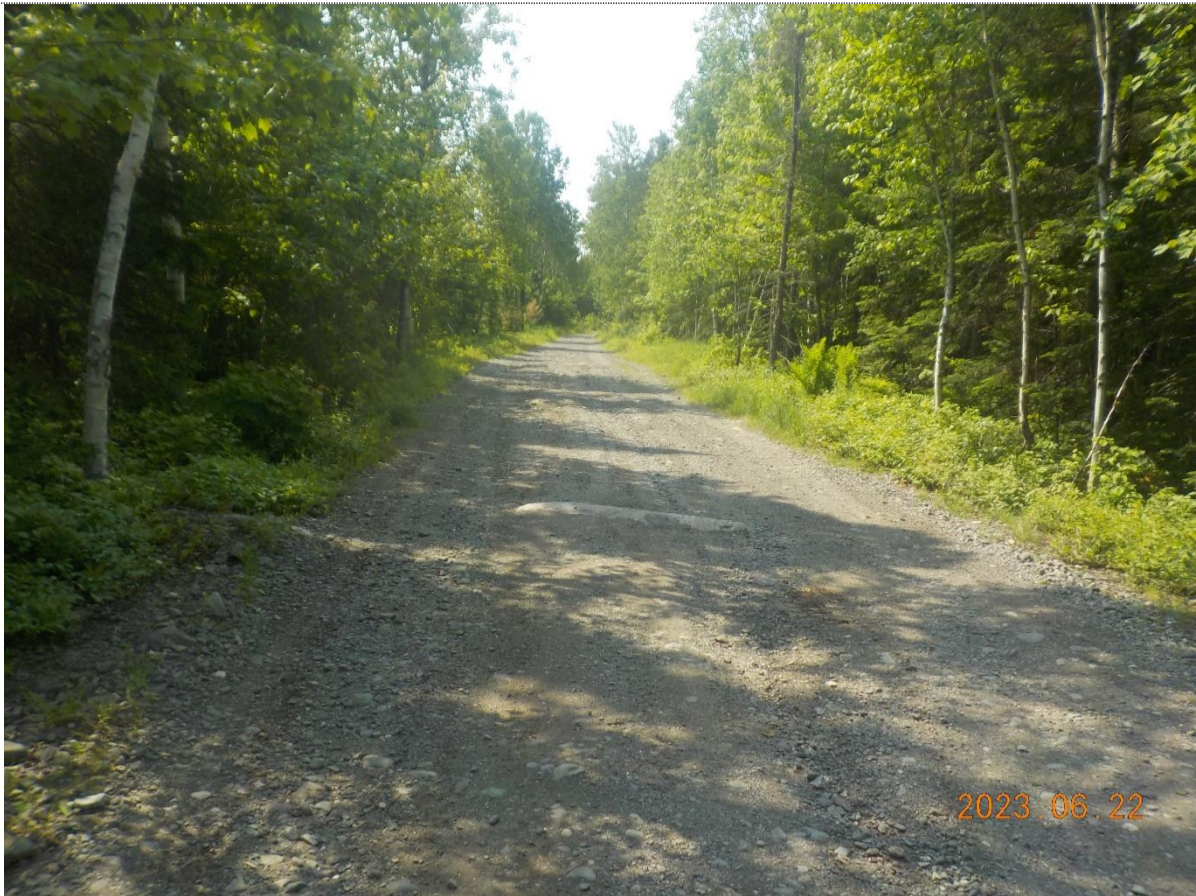
Figure 5: État chemin

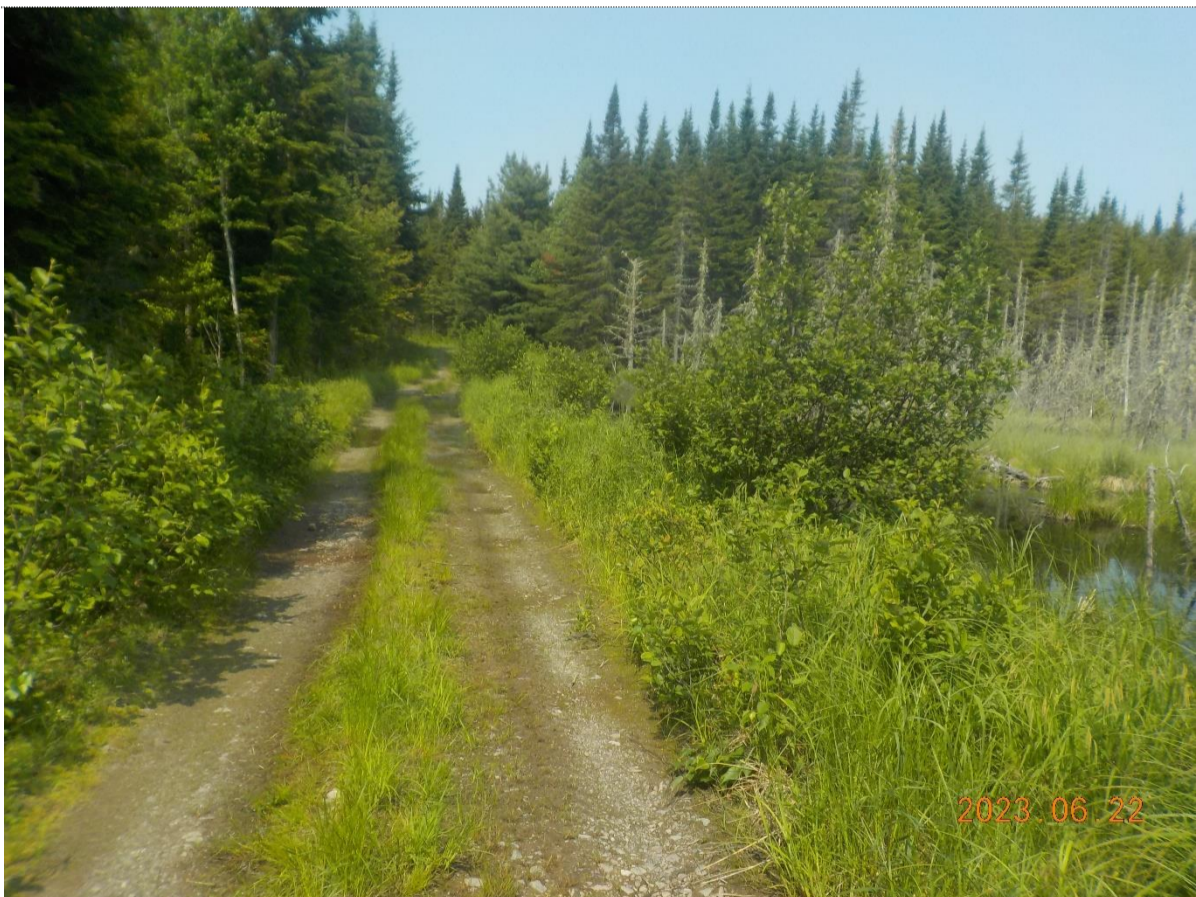
Figure 6: État du chemin pour accéder à la virée 420 m plus à l'Ouest

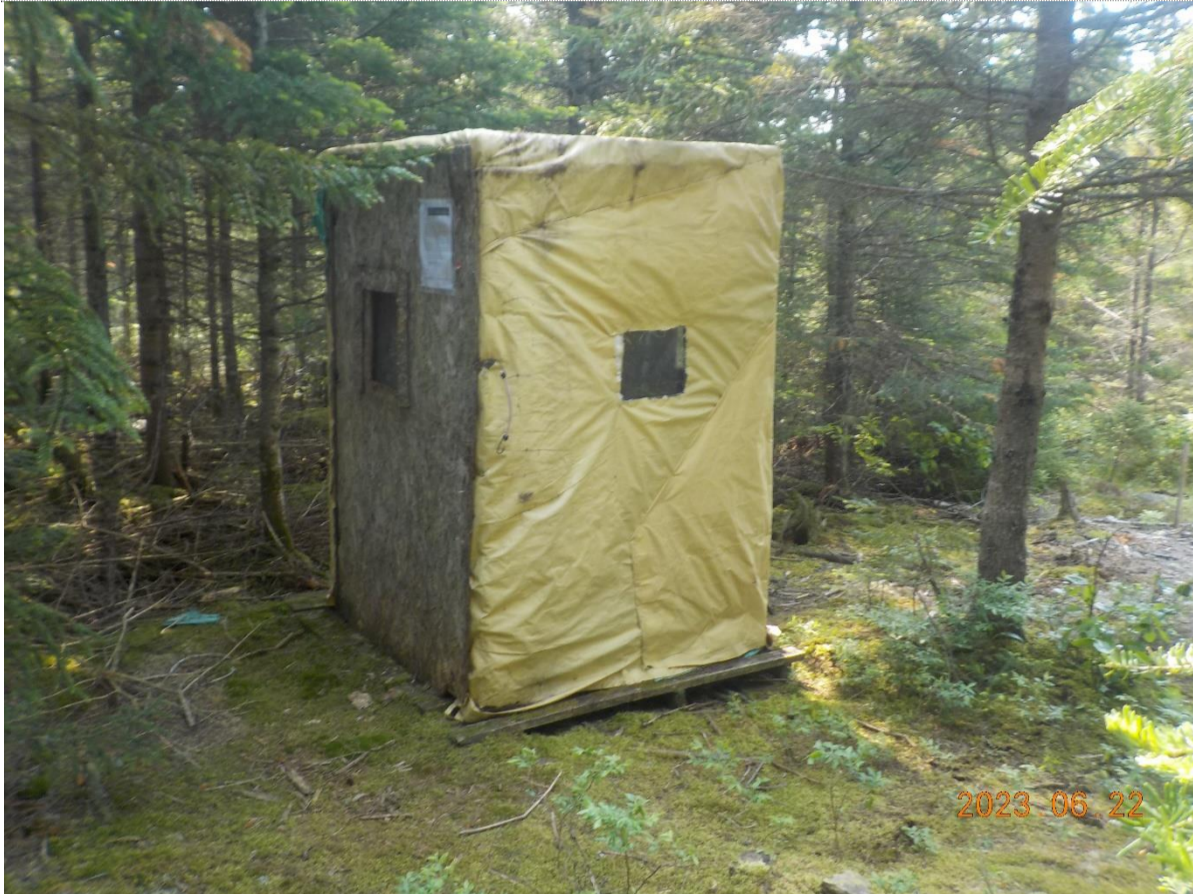
Figure 1: Cache à démanteler.

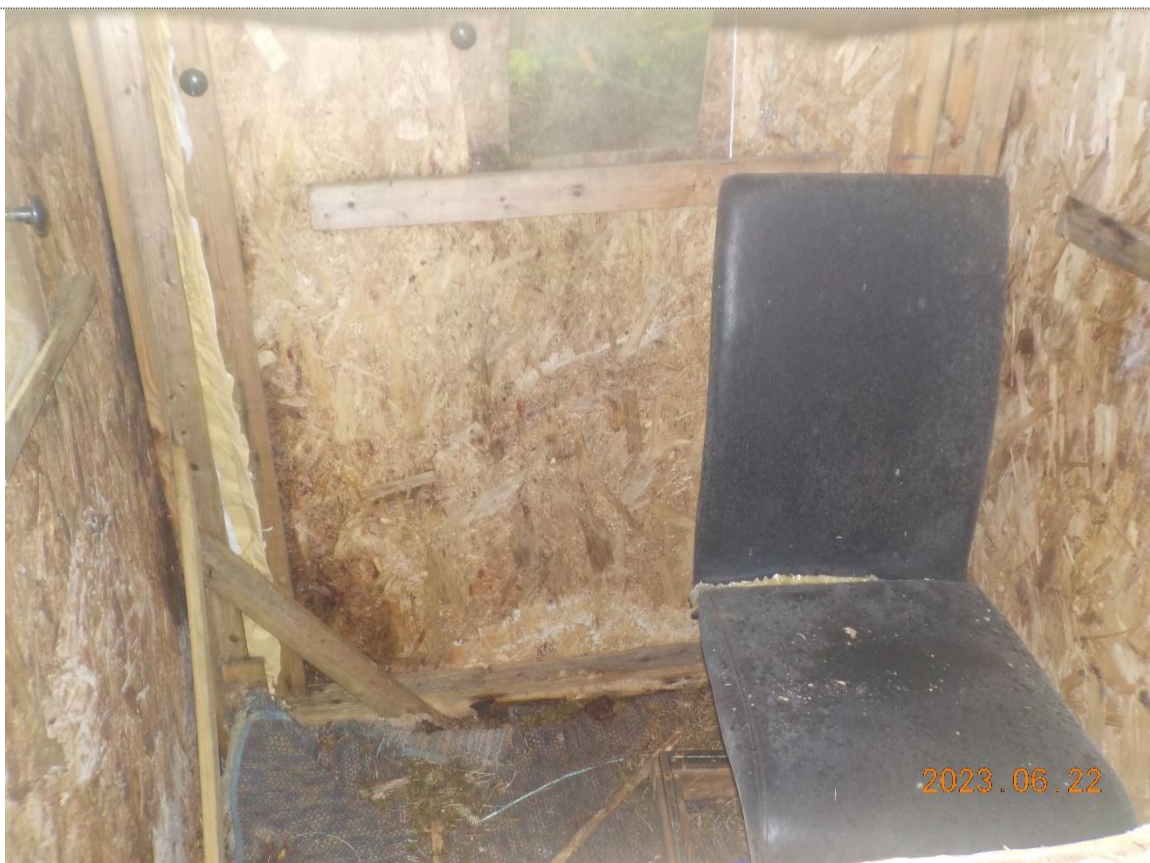
Figure 2: Intérieur de la cache.

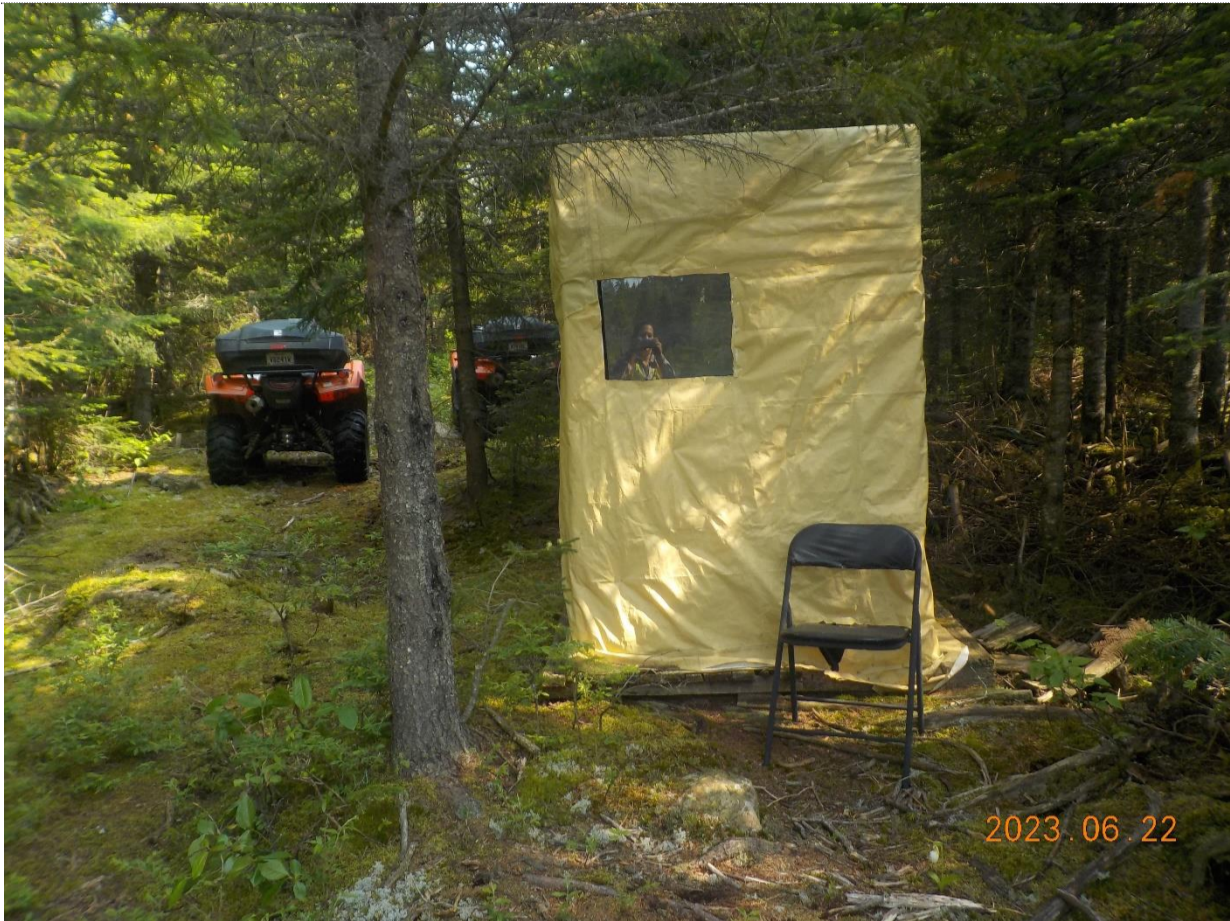
Figure 3: Autre vue de la cache.

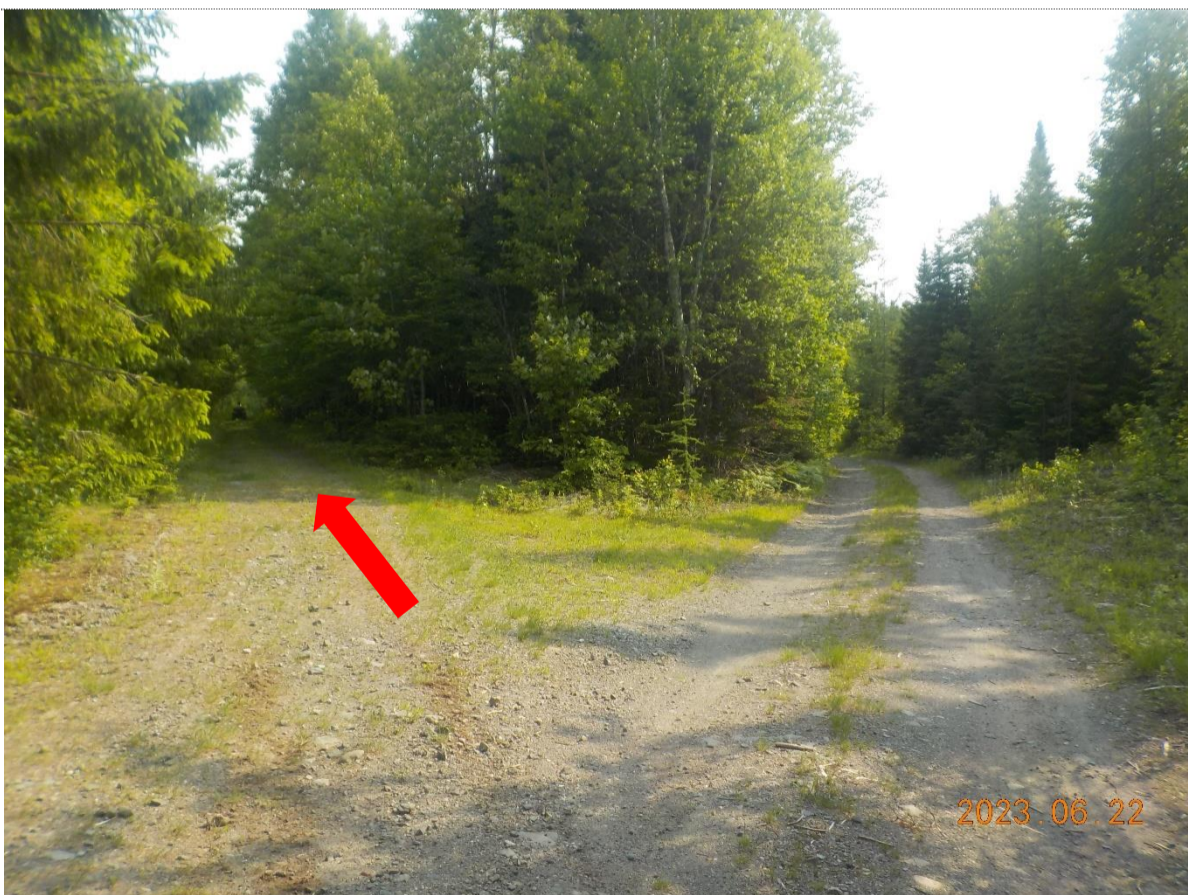
Figure 8: État du chemin (début de l'accès en VTT).

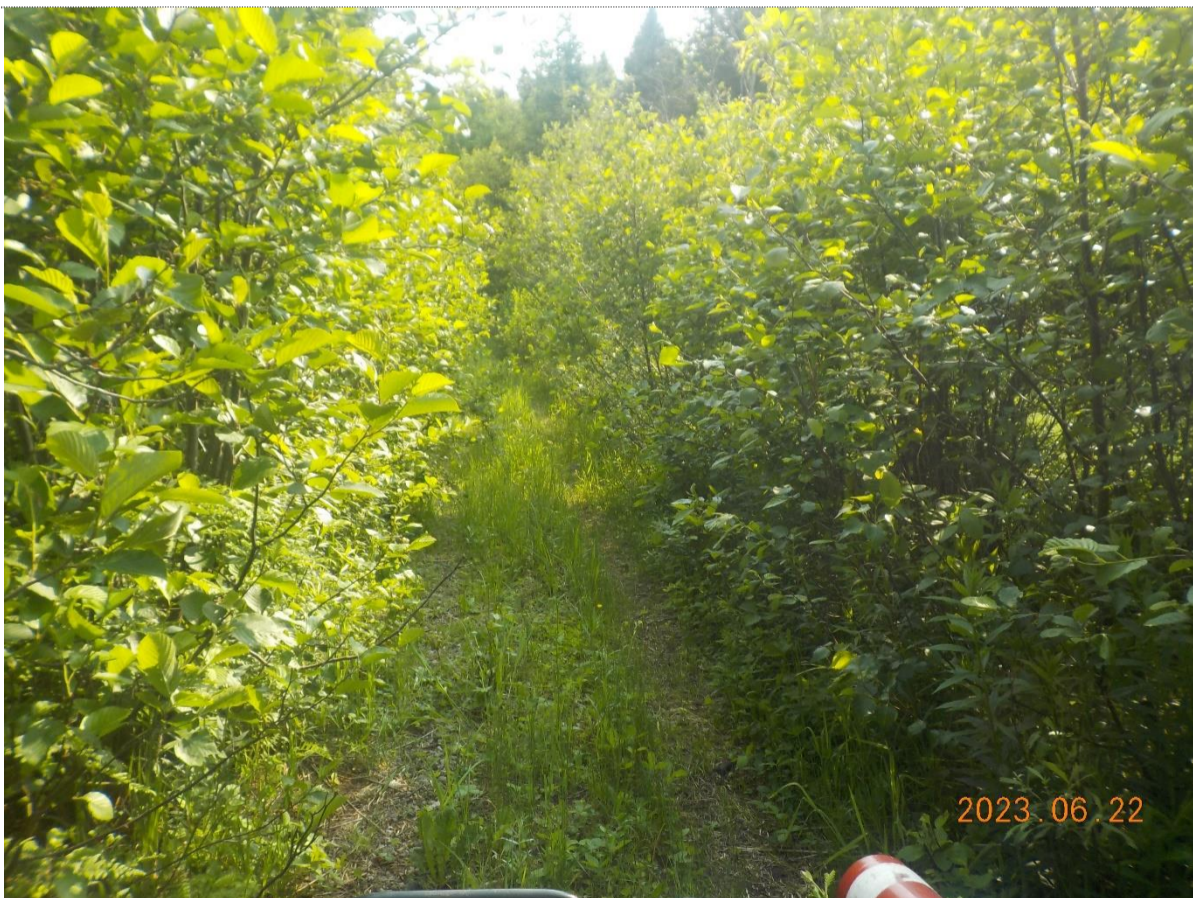
Figure 10: État du chemin en VTT

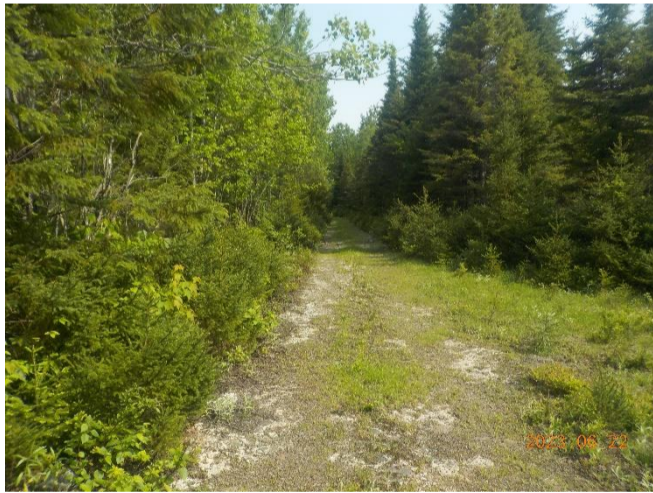
Figure 14: État du sentier.

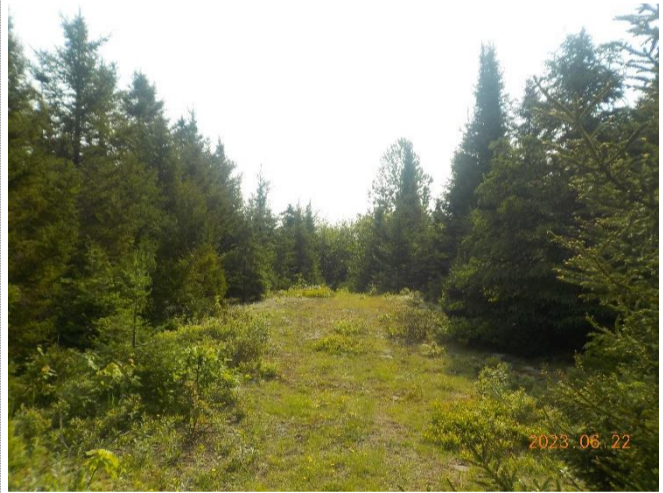
Figure 15: État du sentier.

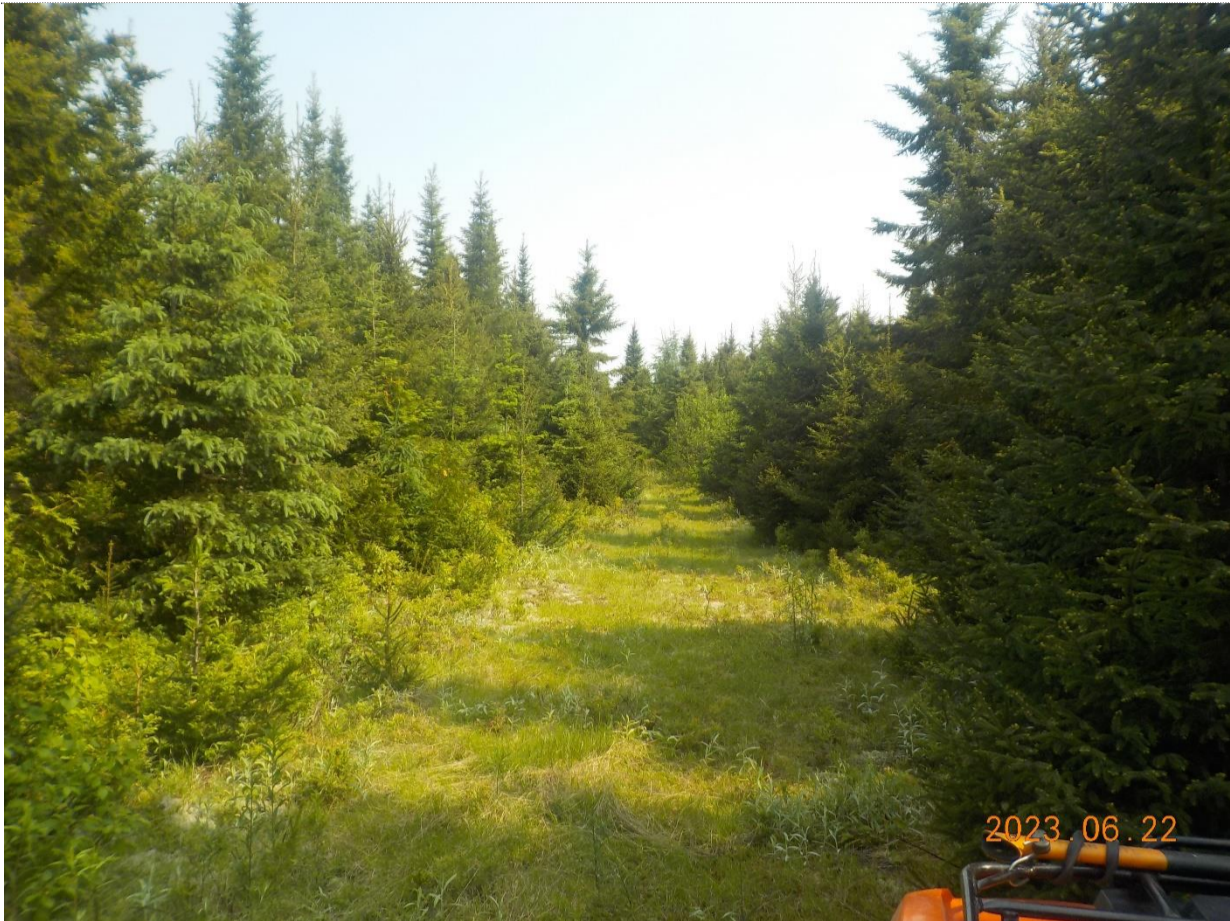
Figure 16: État du sentier.

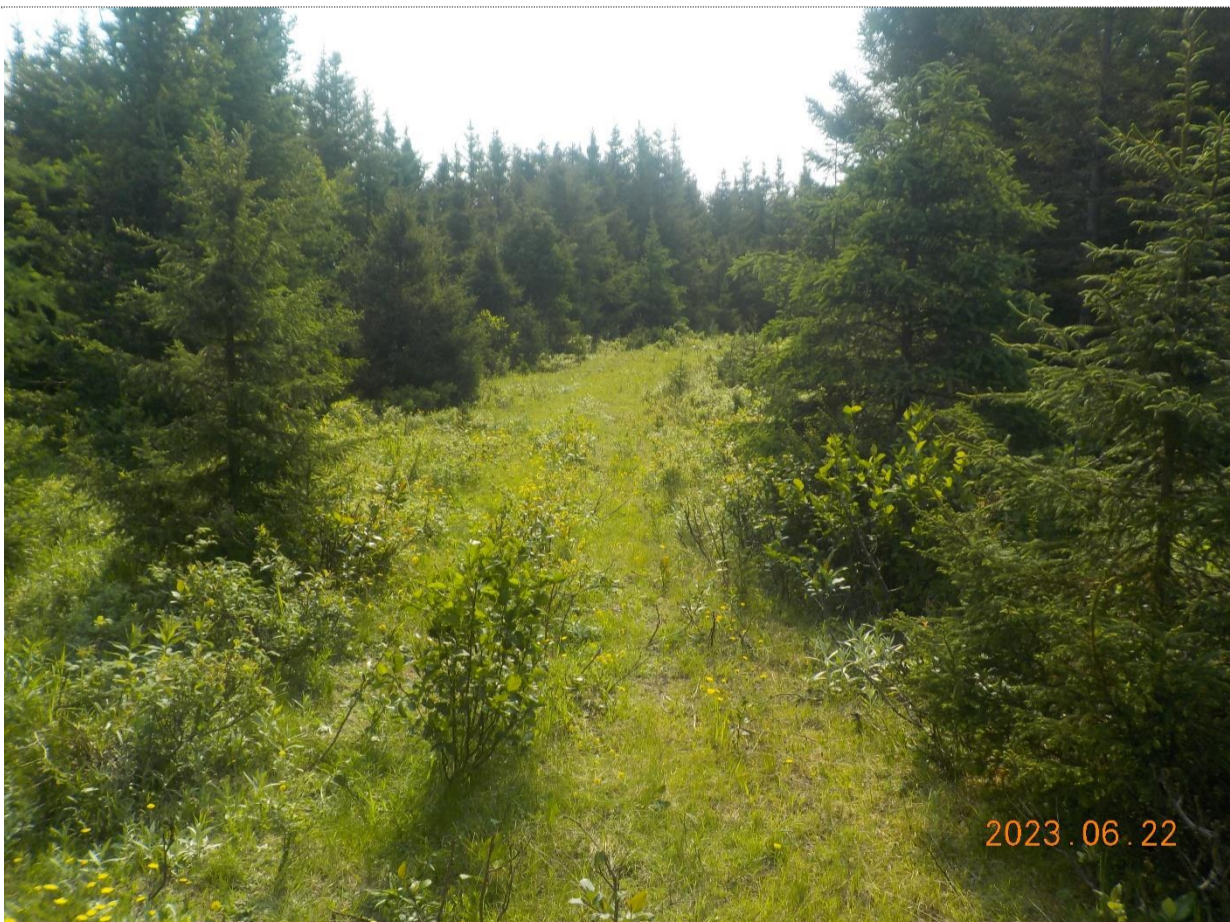
Figure 17: État du sentier.

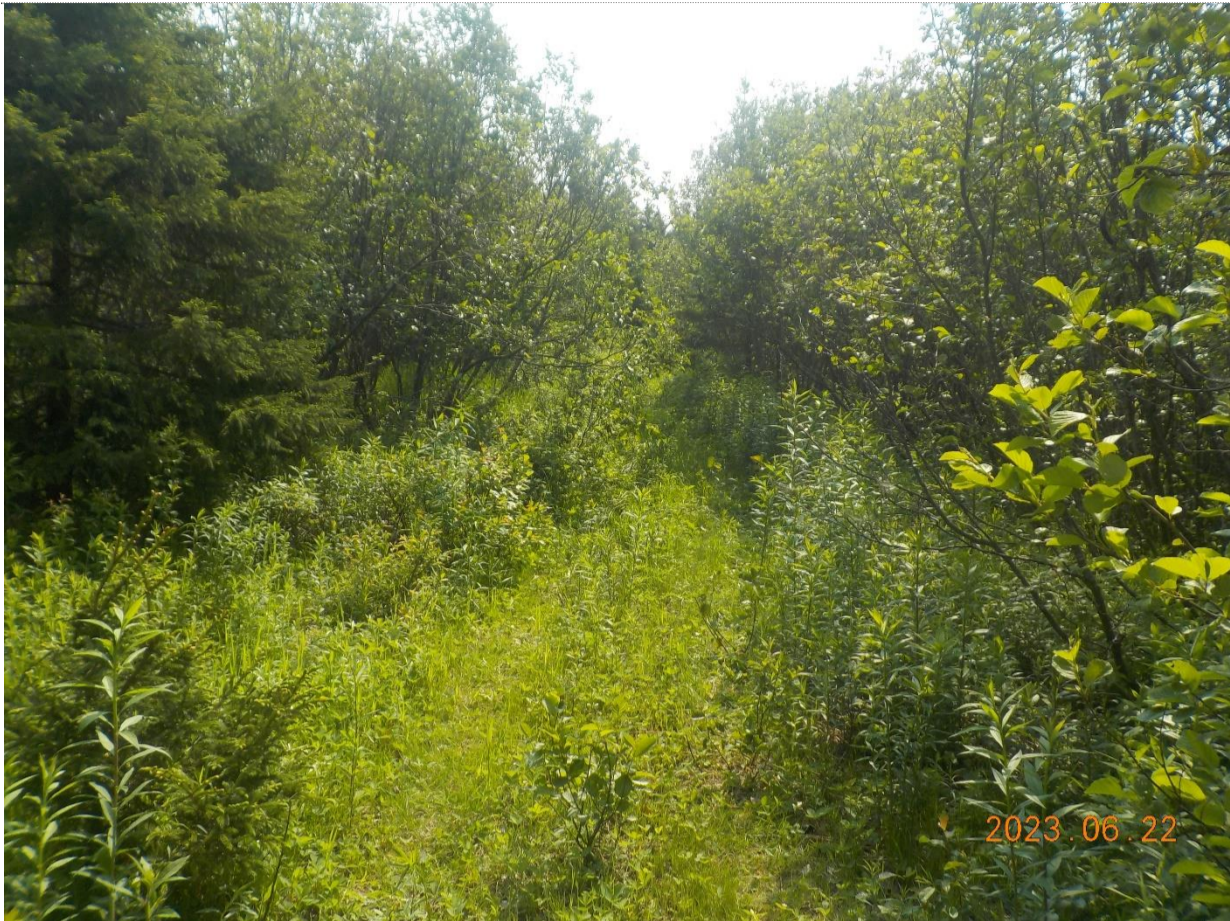
Figure 18: État du sentier.

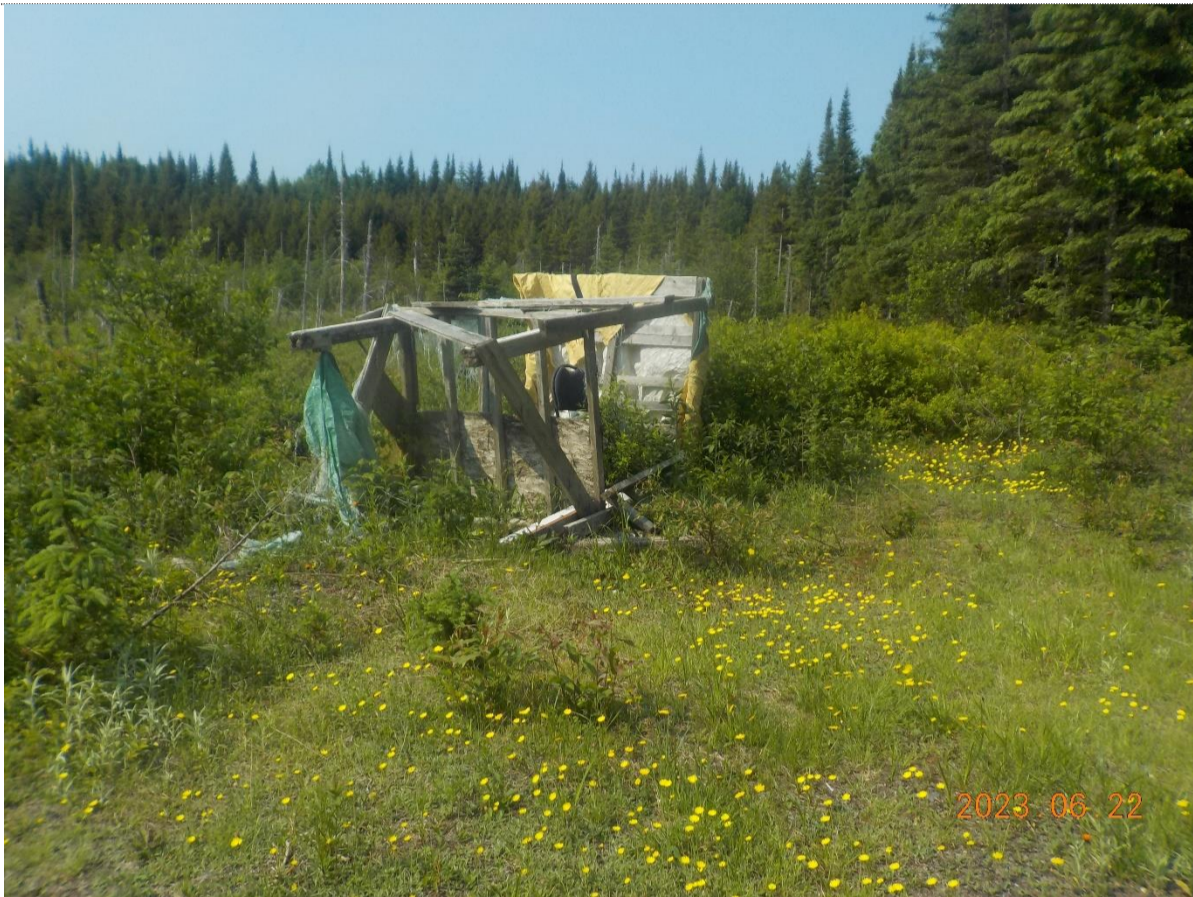
Figure 1: Structure abandonnée à ramasser

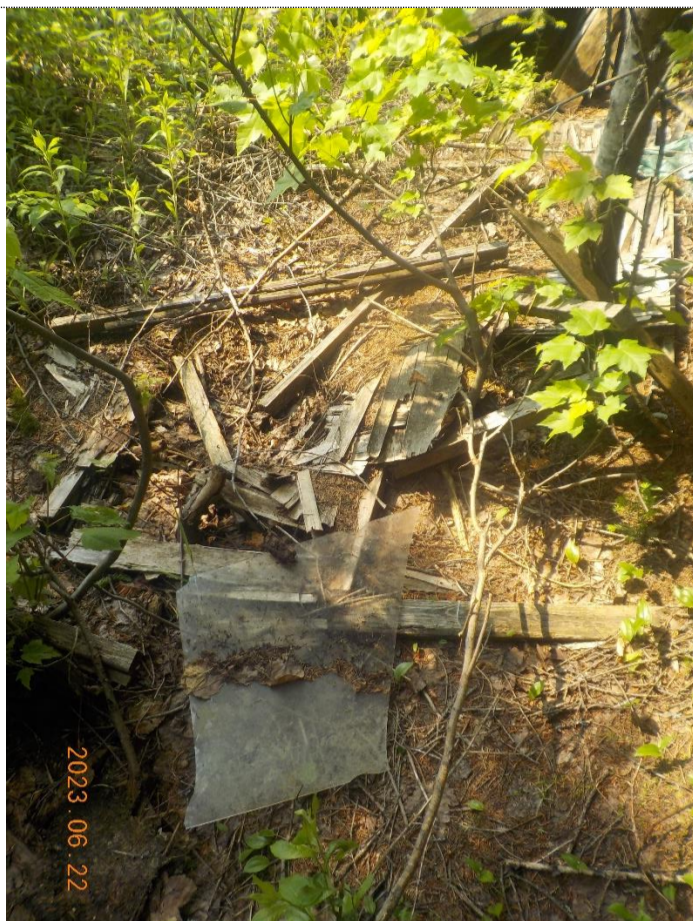
Figure 3: Débris à ramasser au point 350627-A.

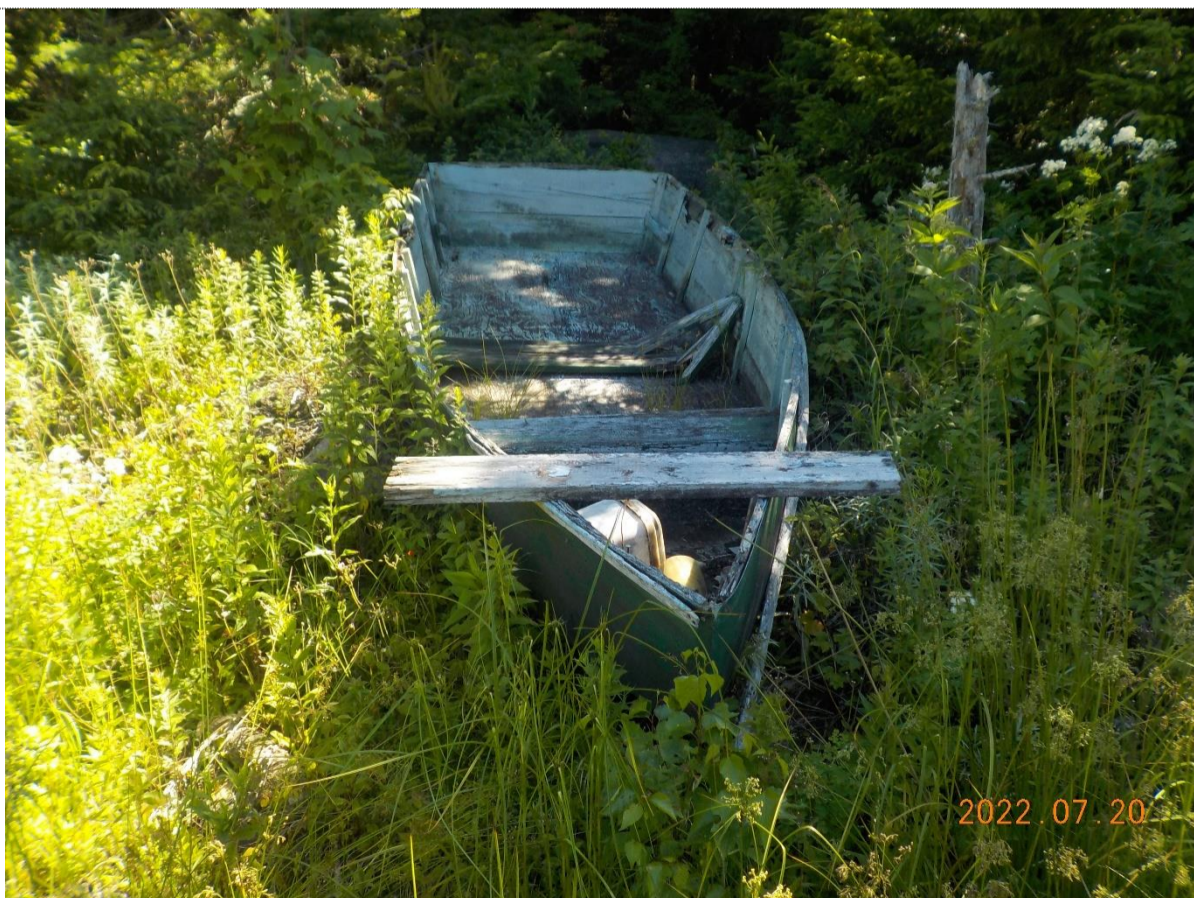
Figure 6 : Chaloupe abandonnée à ramasser au point 350627-B.

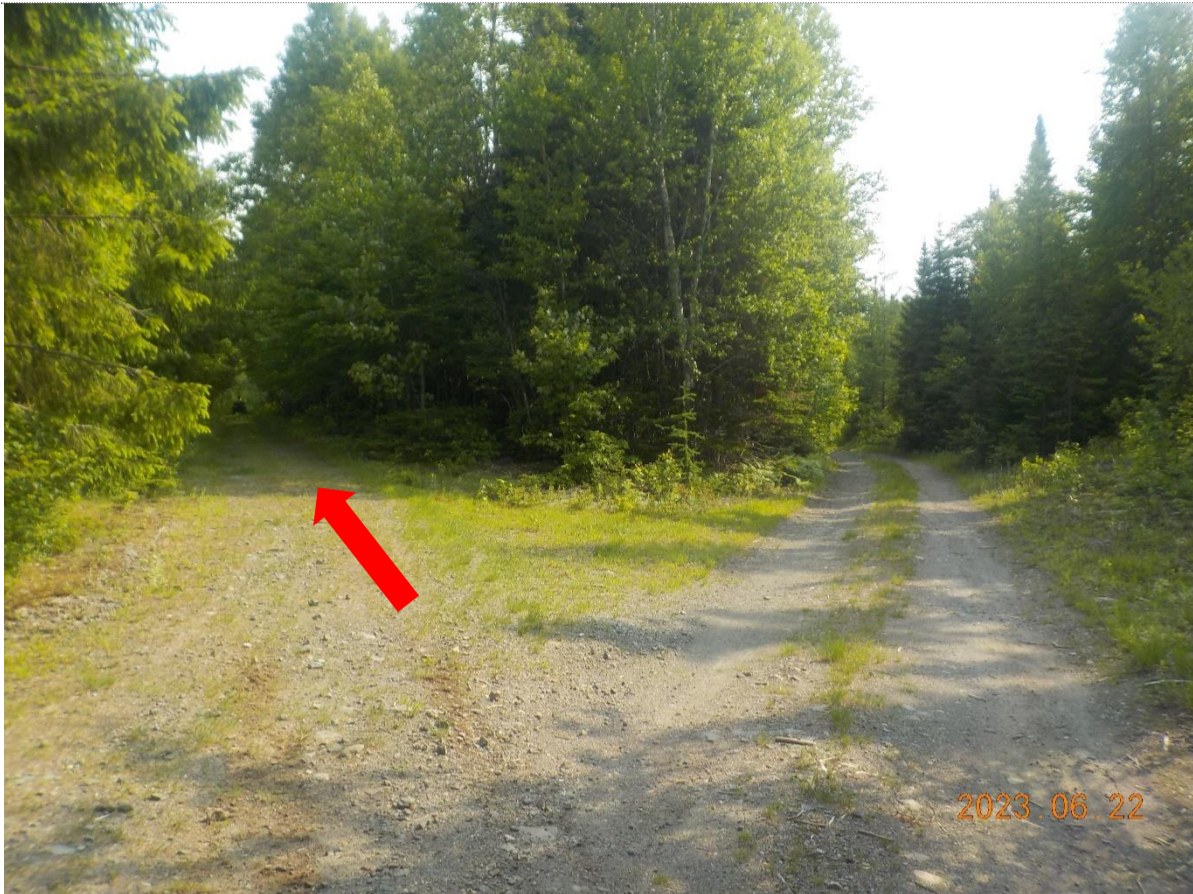
Figure 7: État du chemin (début de l'accès en VTT).

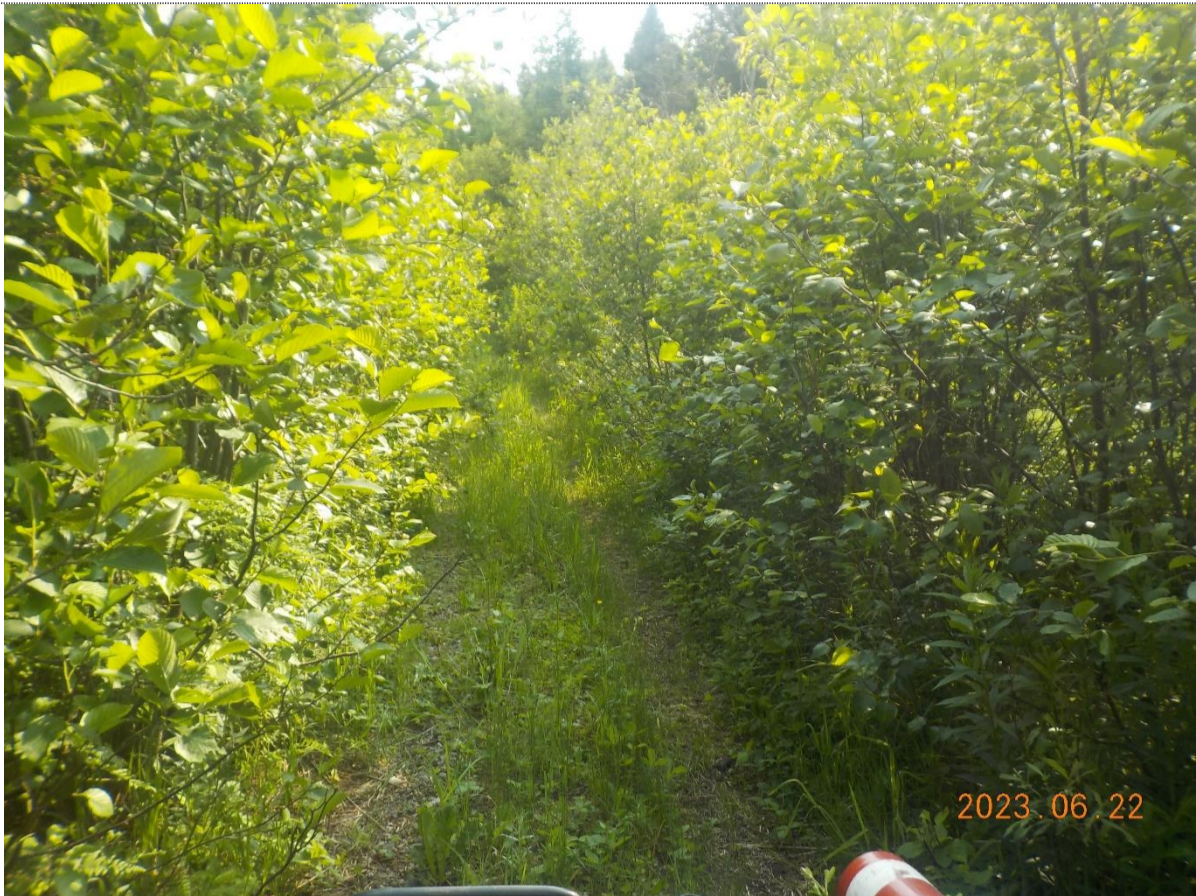
Figure 9: État du chemin en VTT

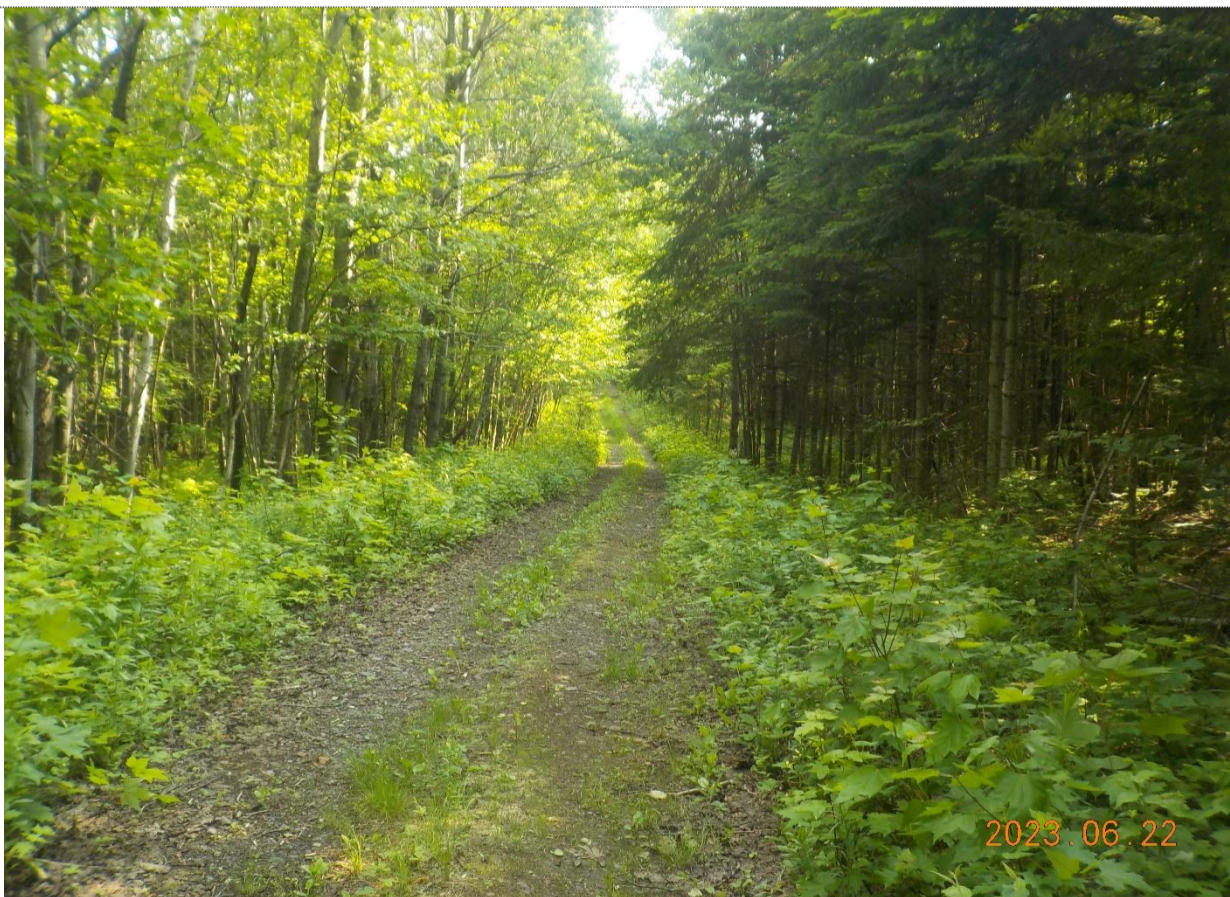
Figure 10: État du chemin en VTT

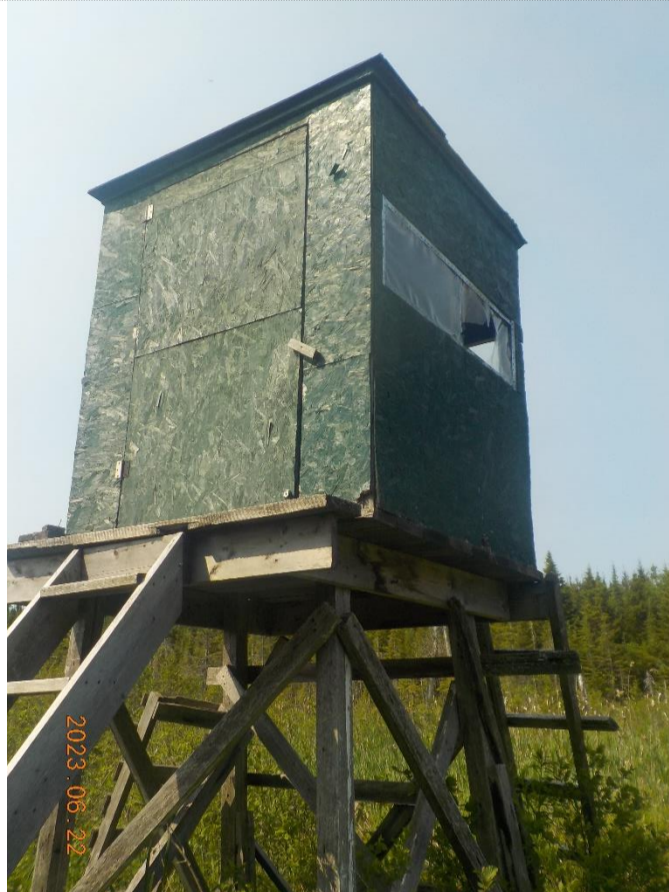
Figure 1: Cache à démanteler.

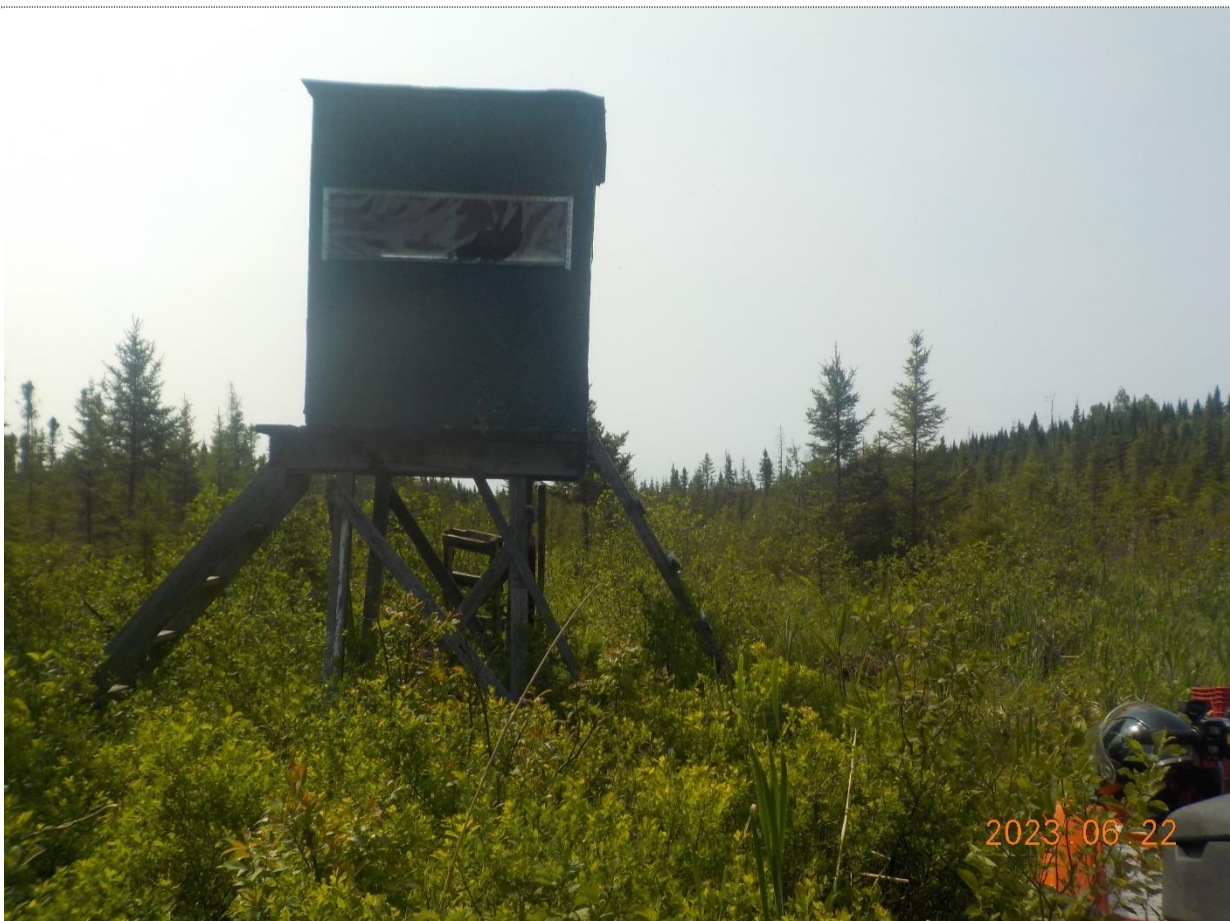
Figure 2: Autre vue de la cache à démanteler.

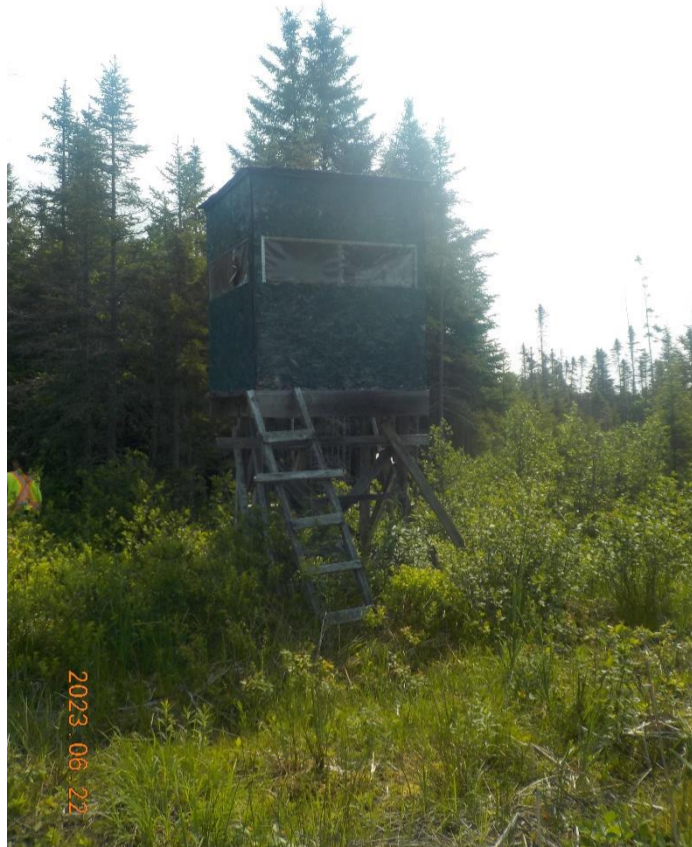
Figure 3: Autre vue de la cache à démanteler.

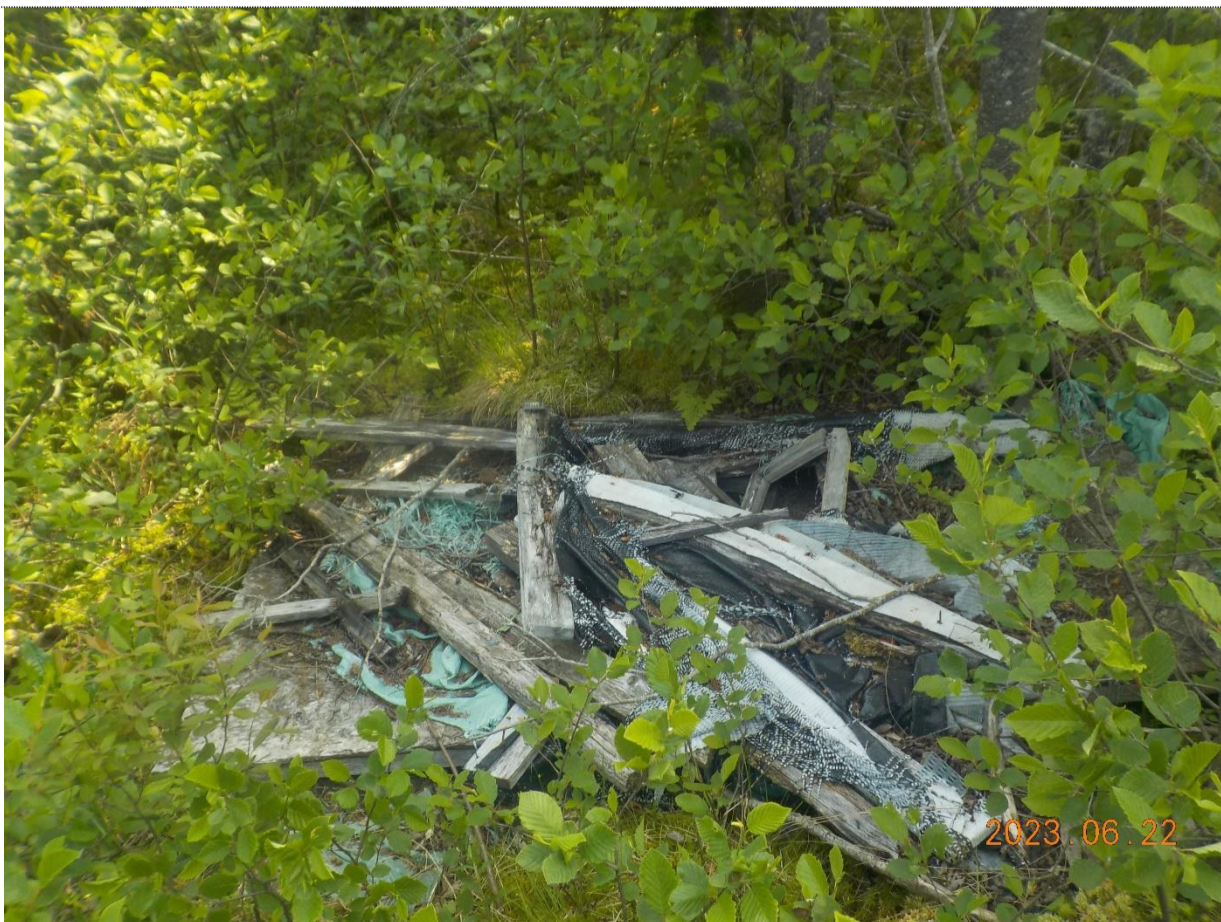
Figure 4: Débris autour de la cache à ramasser

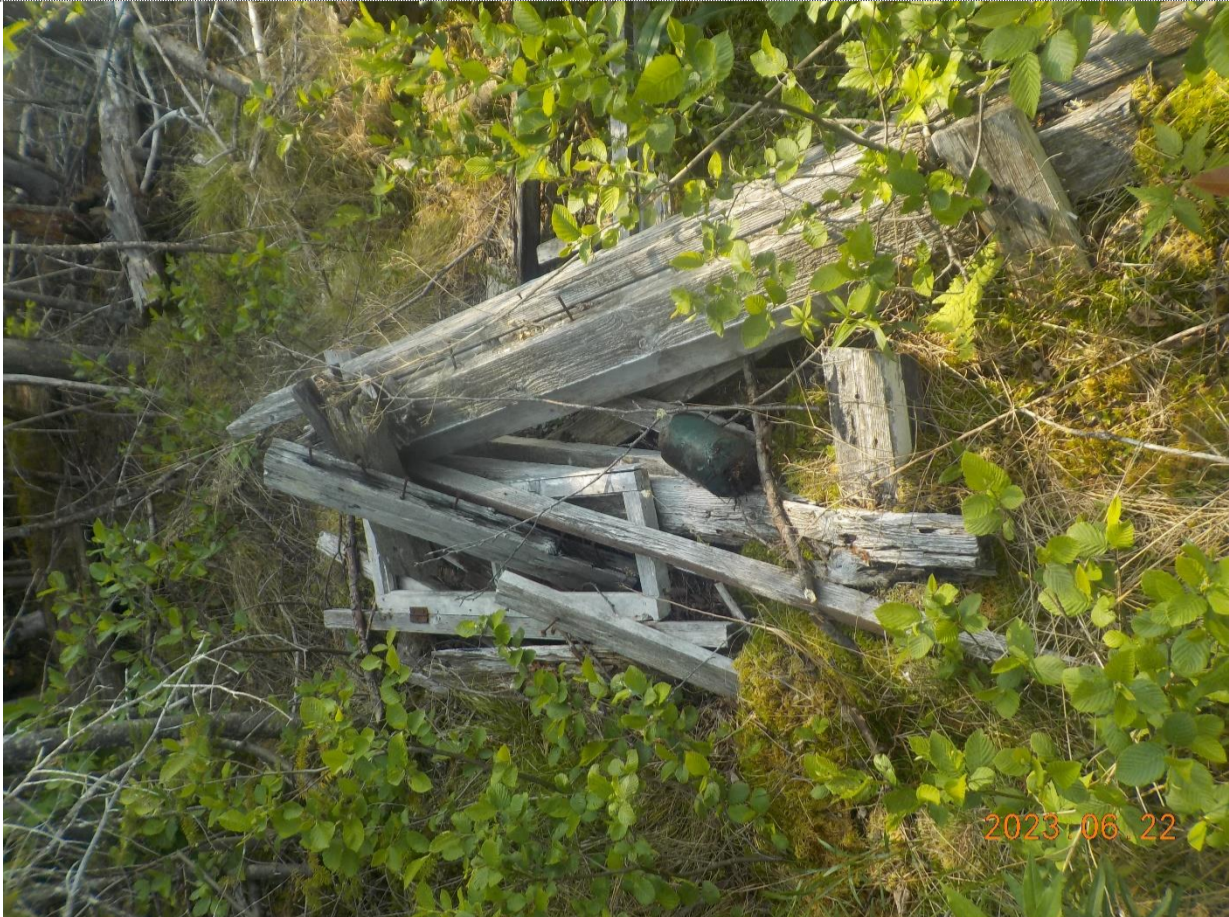
Figure 5: Autres débris autour de la cache à ramasser
