Fiche descriptive

Dossier 350481 00 000

Description du site occupé

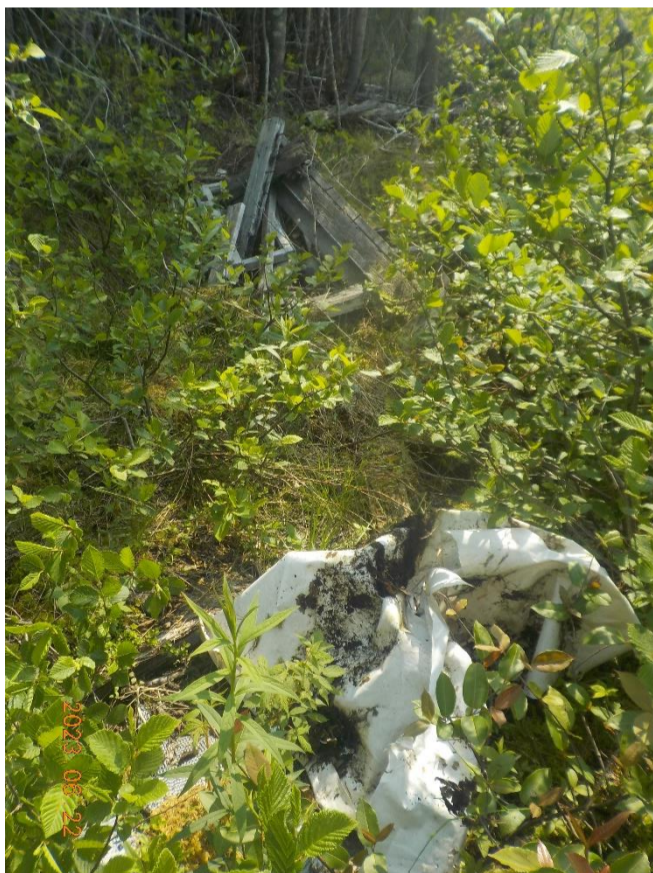
Figure 6: Débris près de la cache à ramasser

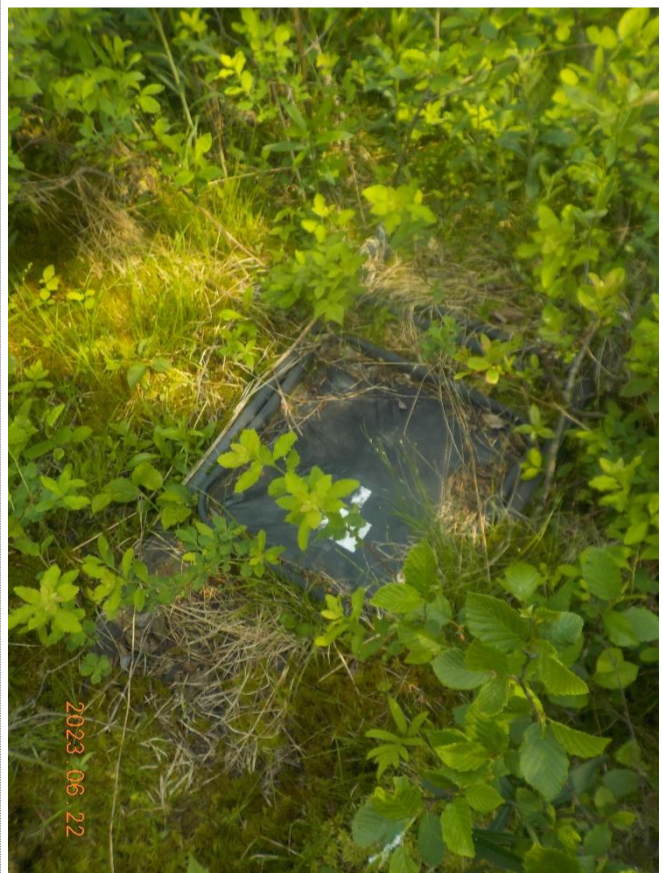
Figure 7: Débris près de la cache à ramasser

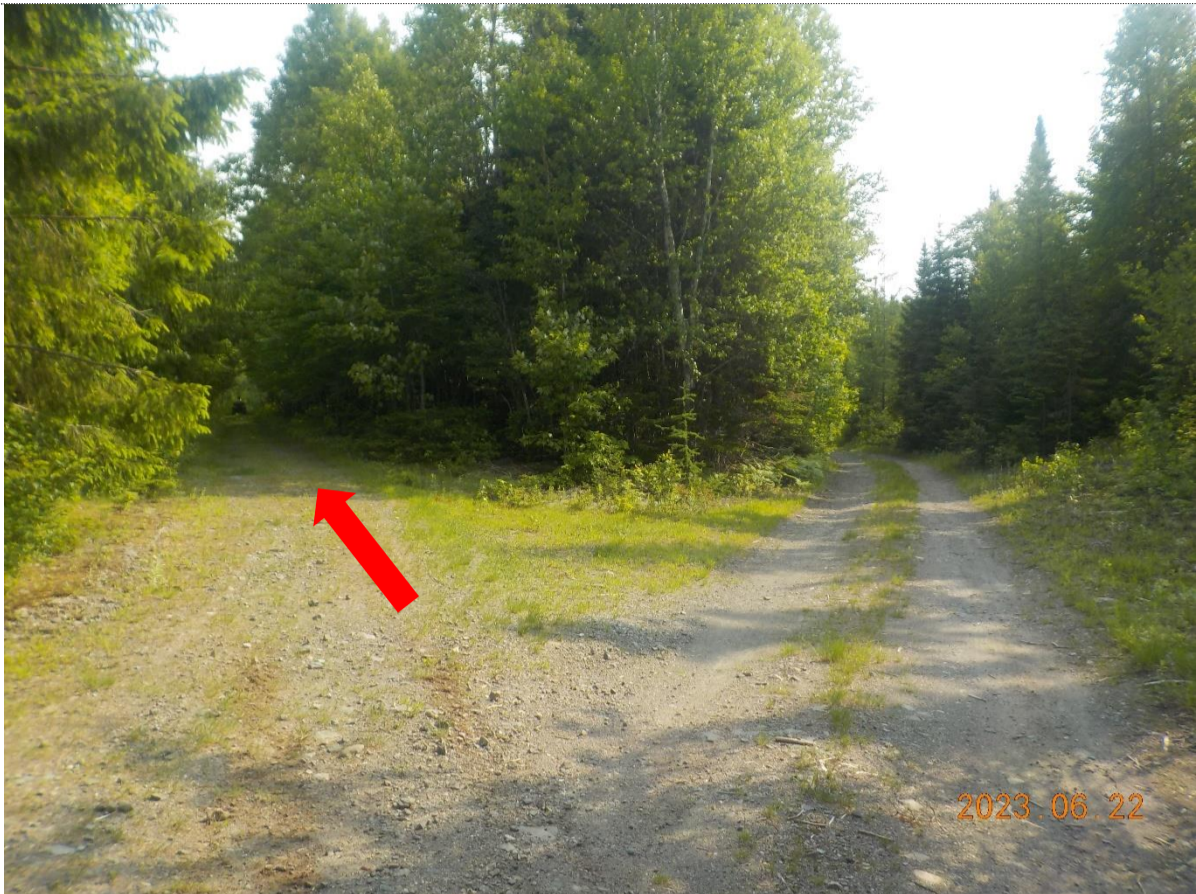
Figure 8: État du chemin (début de l'accès en VTT).

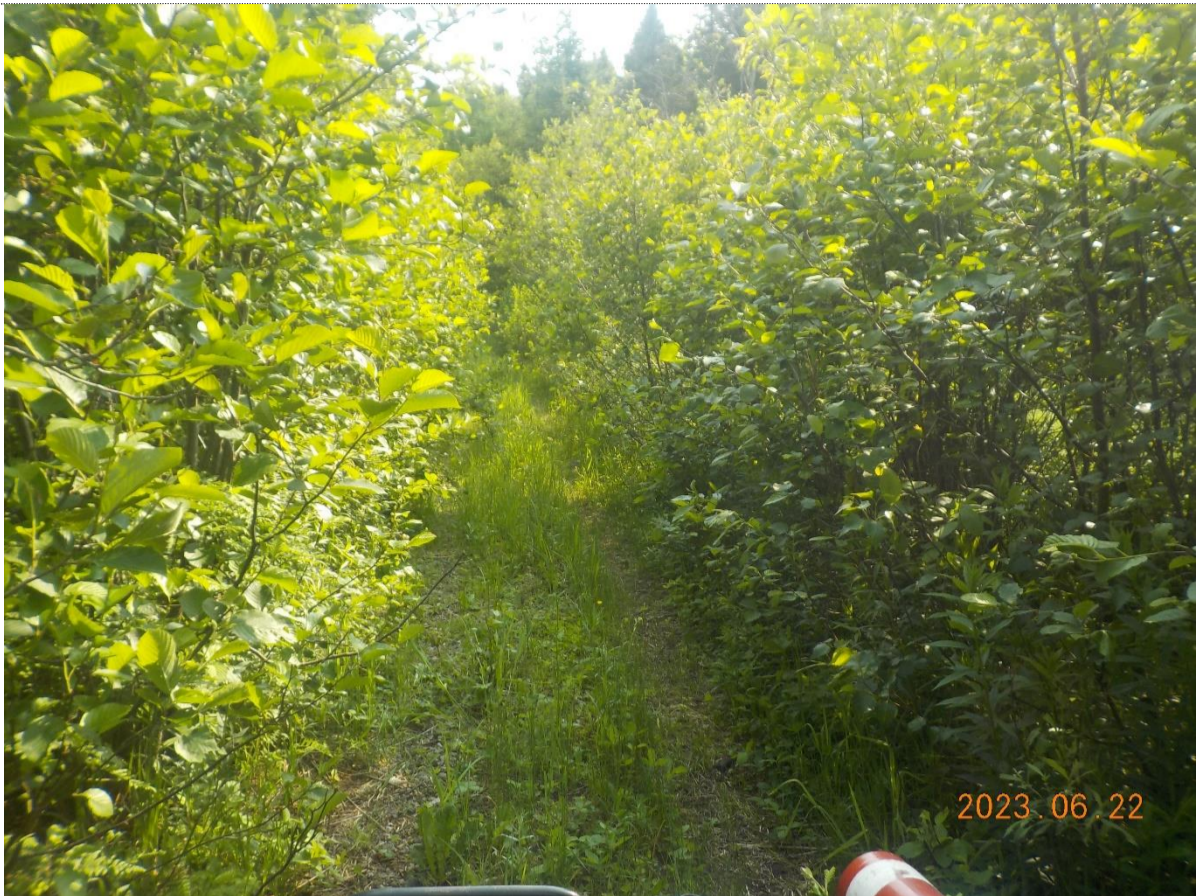
Figure 10: État du chemin en VTT

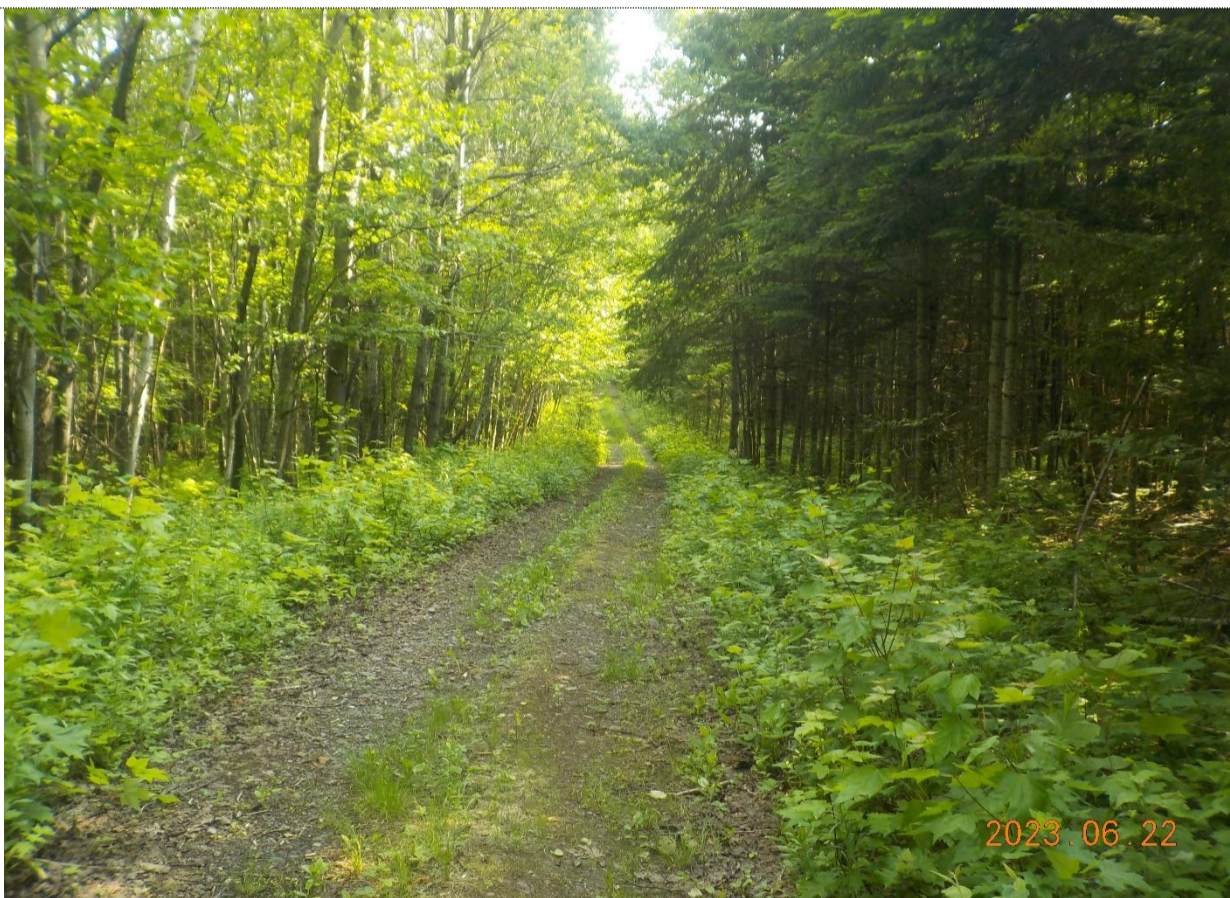
Figure 11: État du chemin en VTT

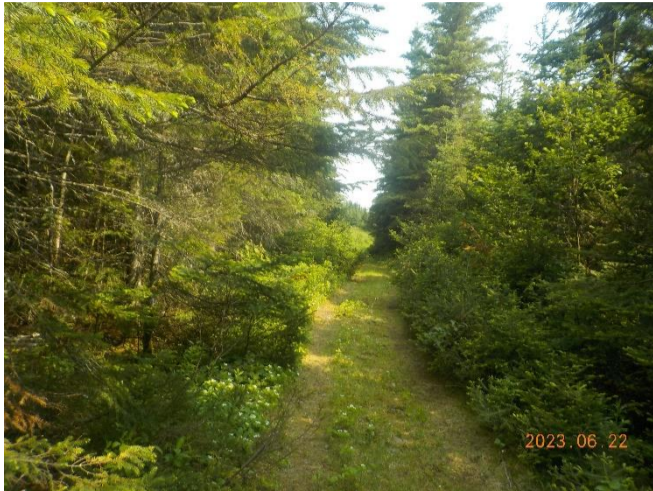
Figure 16 : État du chemin en VTT

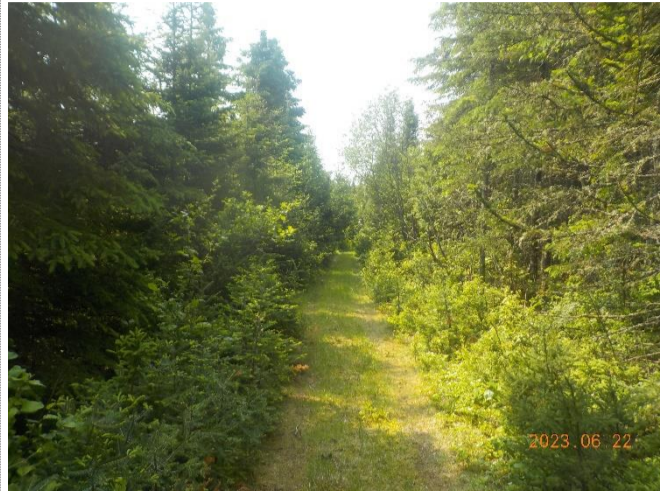
Figure 17 : État du chemin en VTT

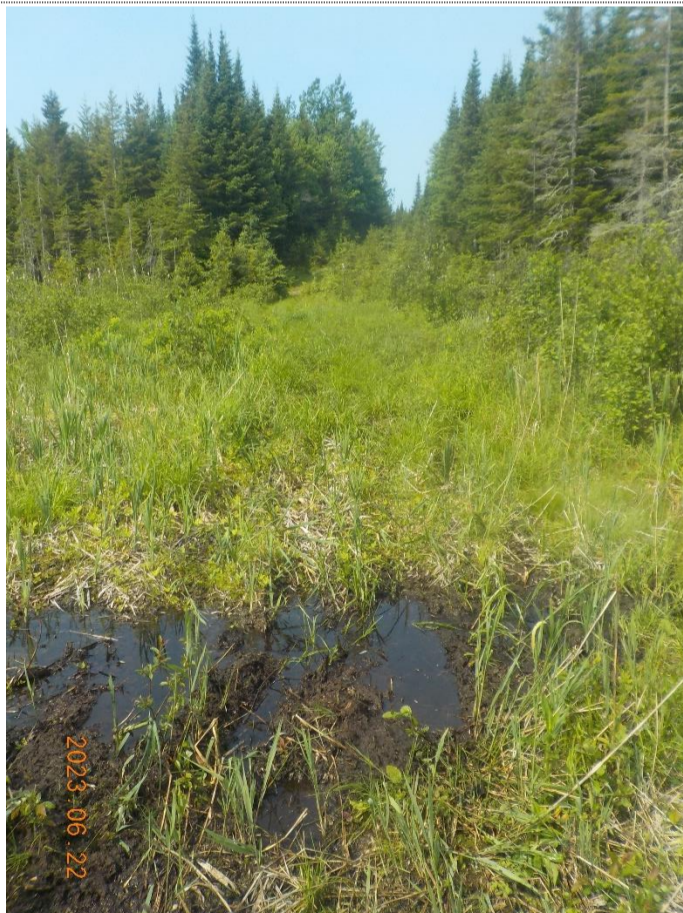
Figure 20: État du sentier près de la cache

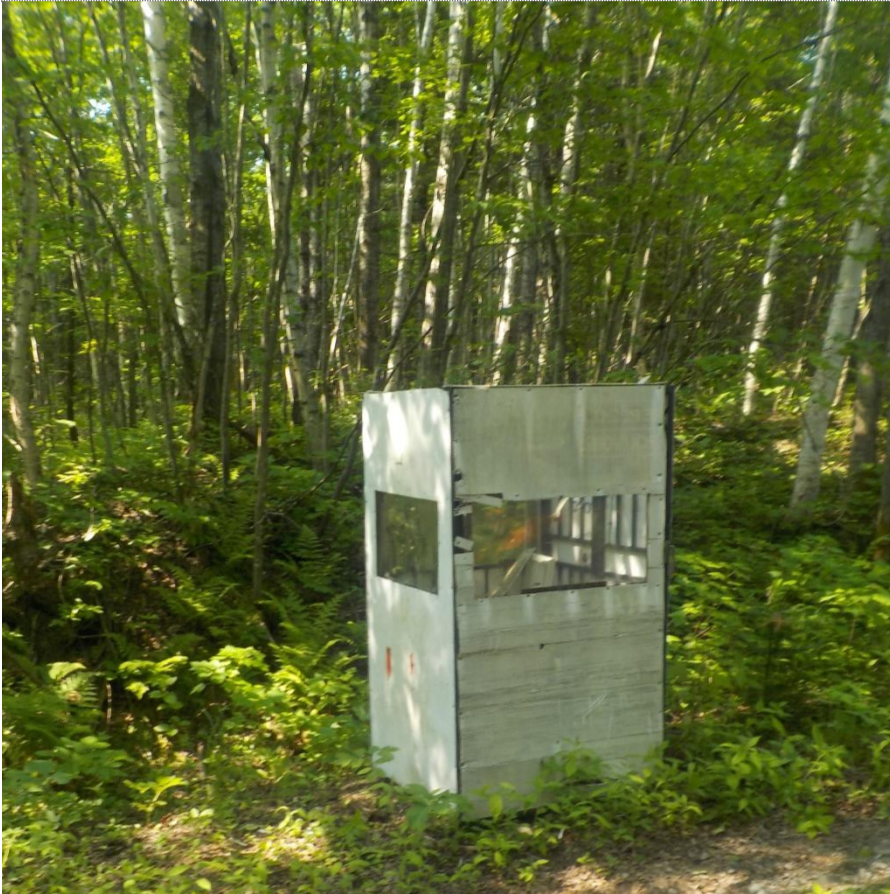
Figure 1: Cache à démanteler.

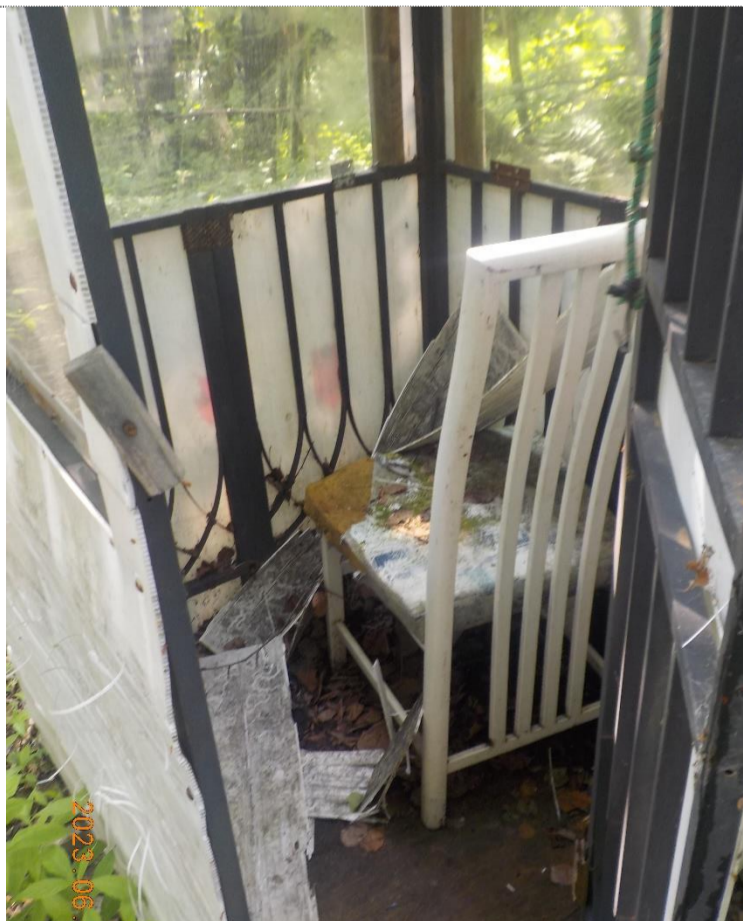
Figure 2: Intérieur de la cache à démanteler.

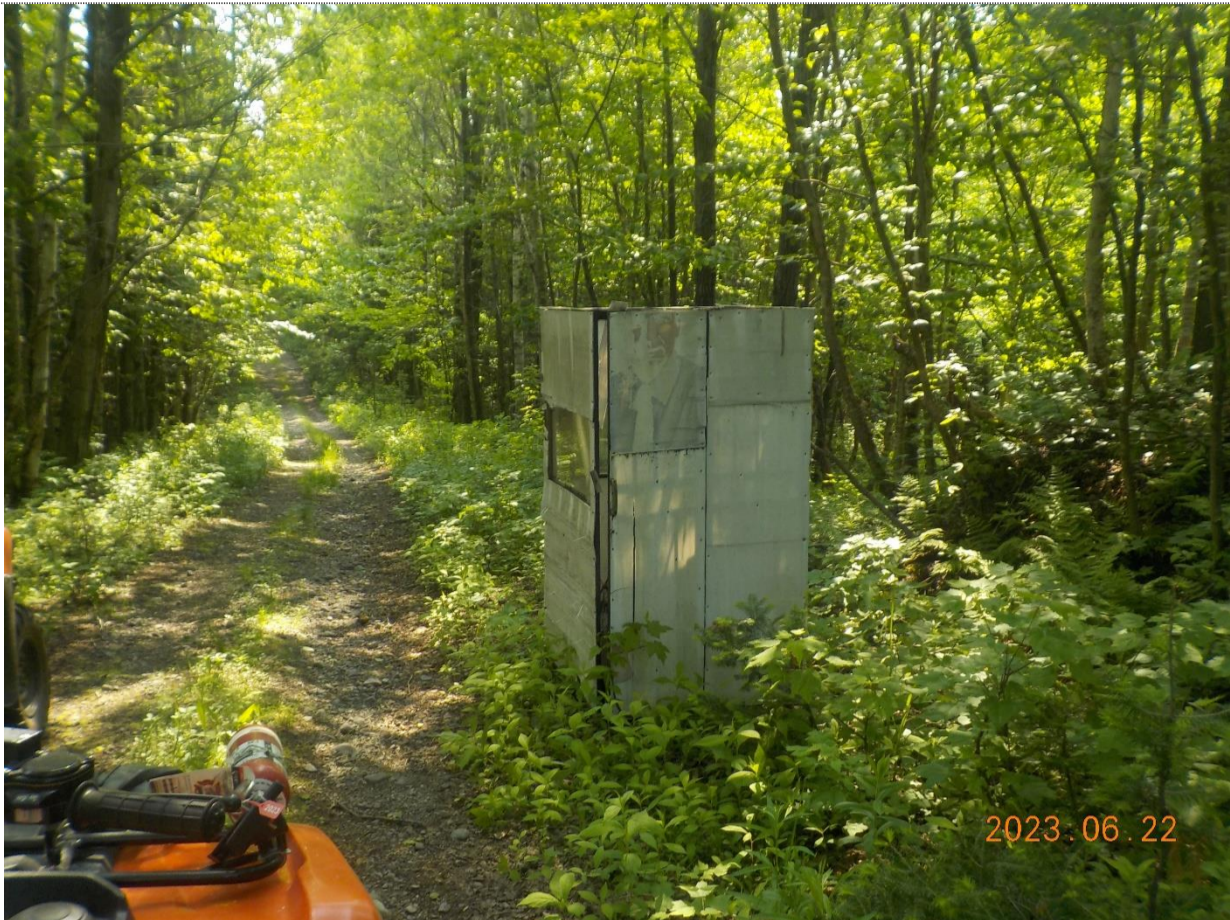
Figure 3: Cache avec vue du chemin VTT

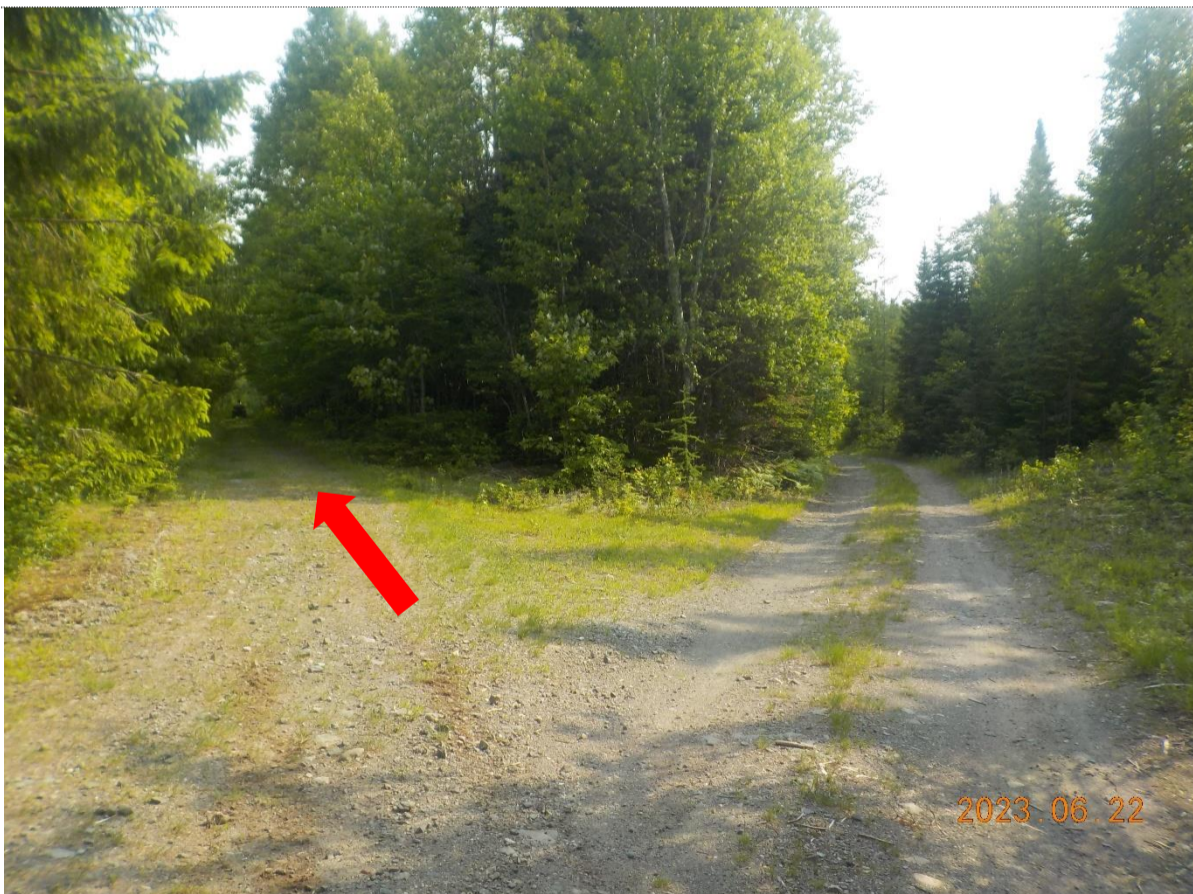
Figure 4: État du chemin (début de l'accès en VTT).

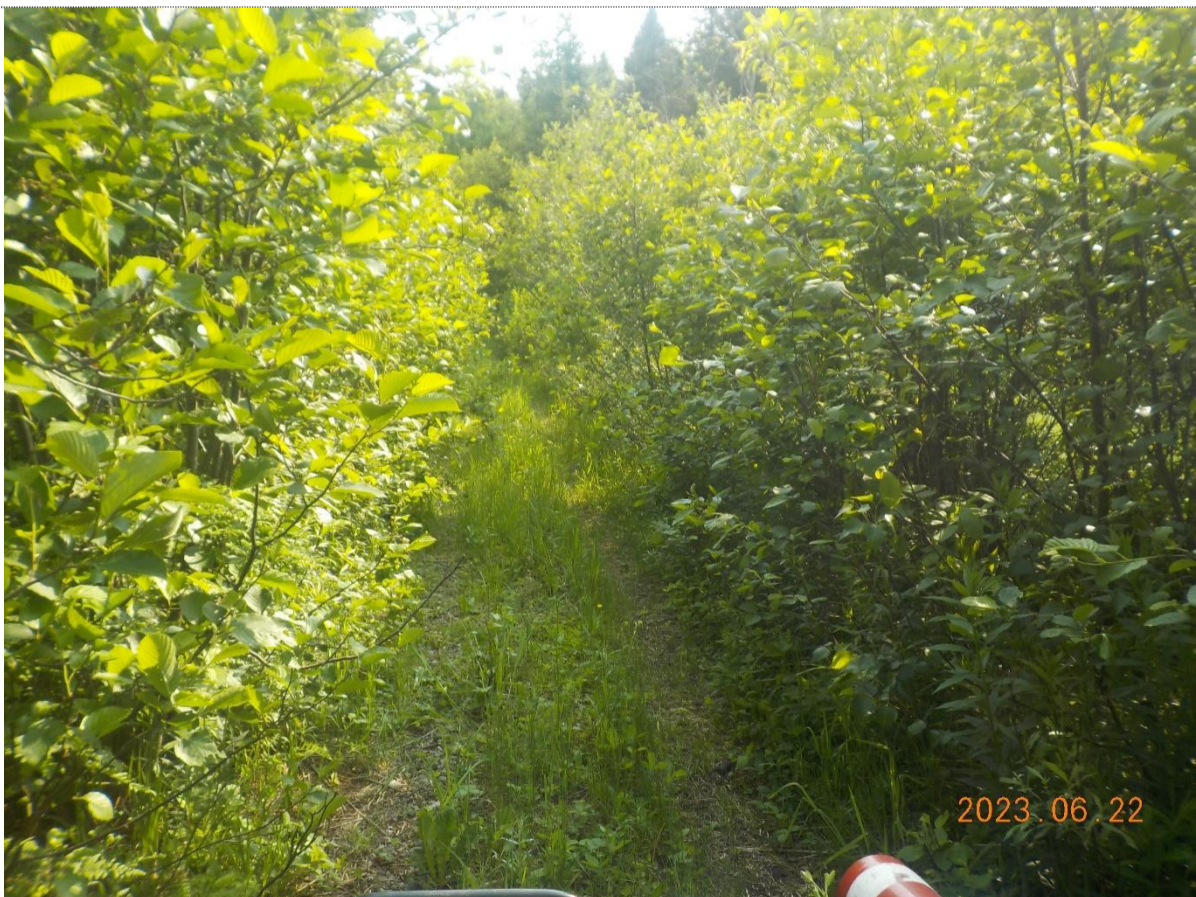
Figure 6: État du chemin en VTT

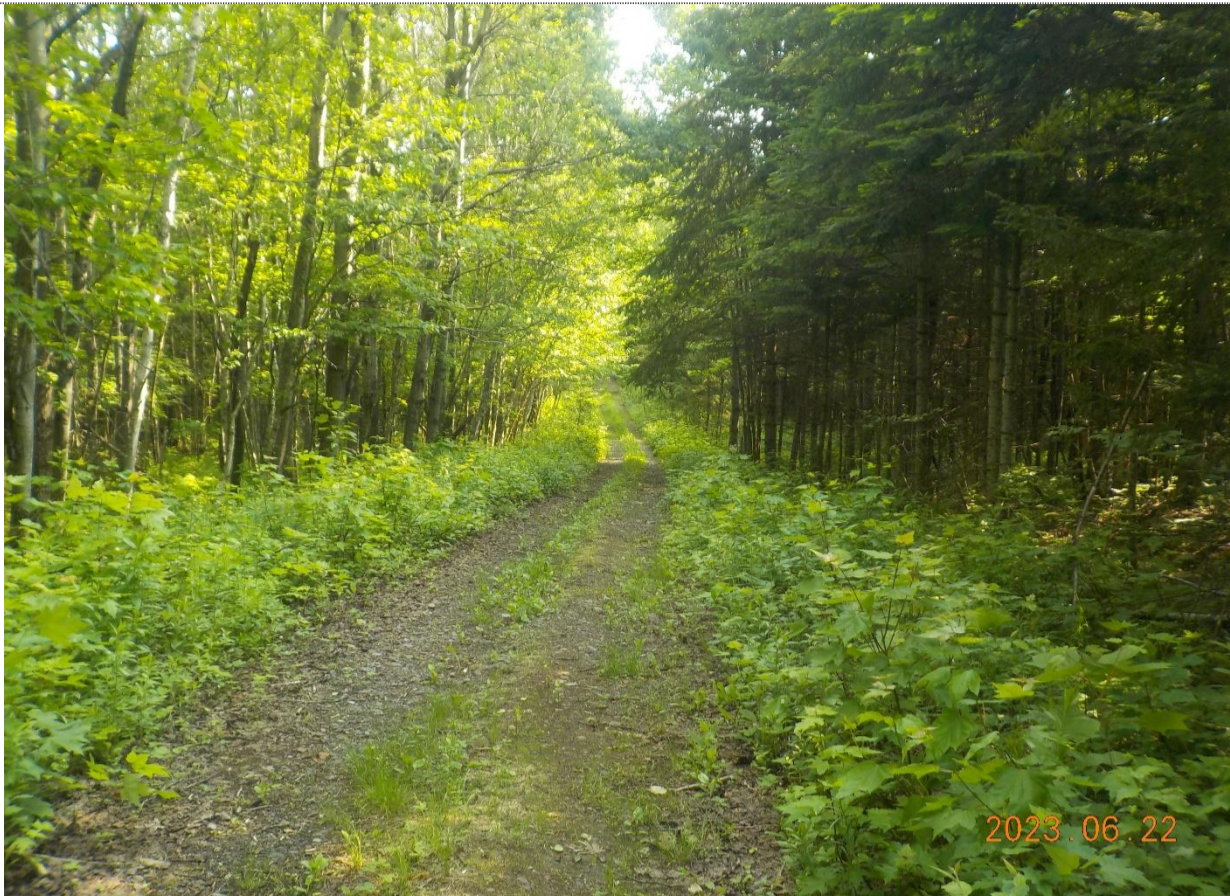
Figure 7: État du chemin en VTT

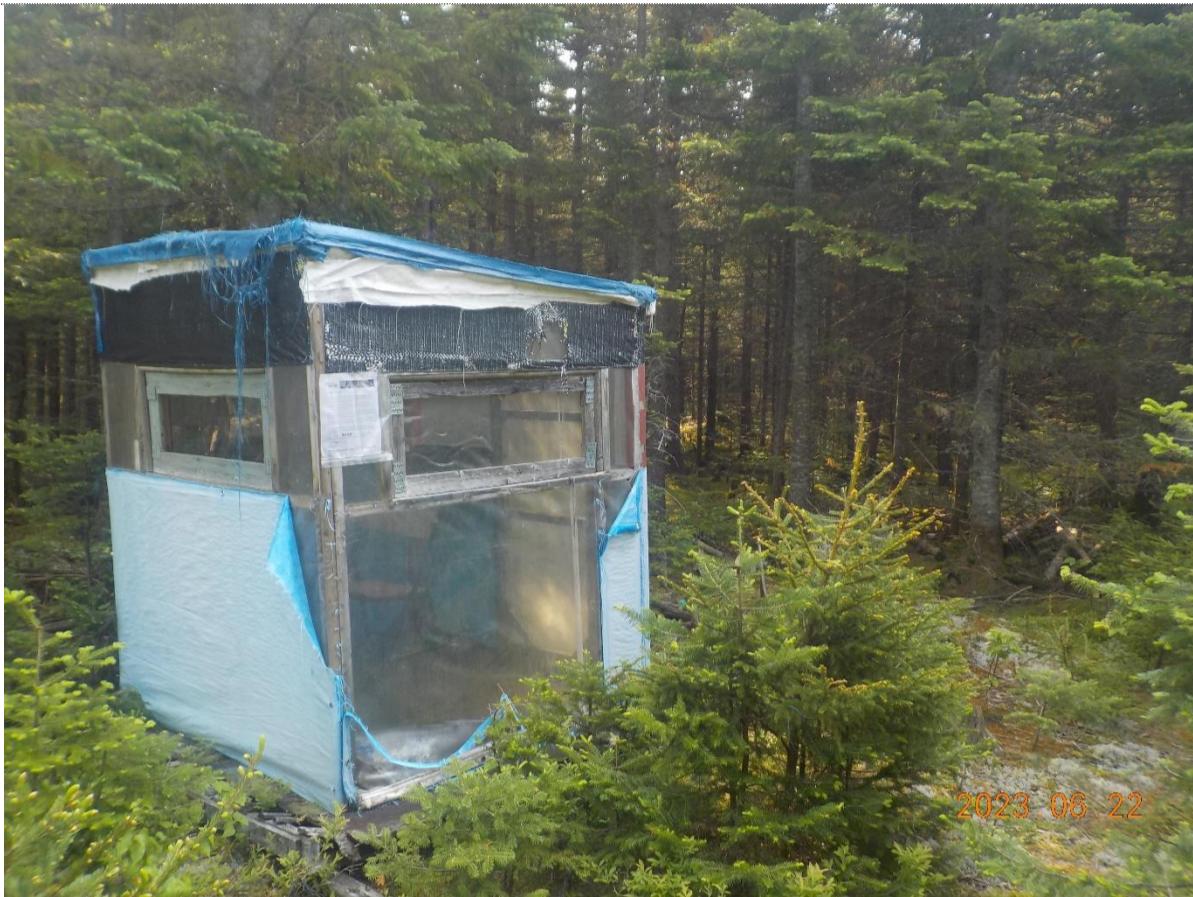
Figure 1: Cache à démanteler.

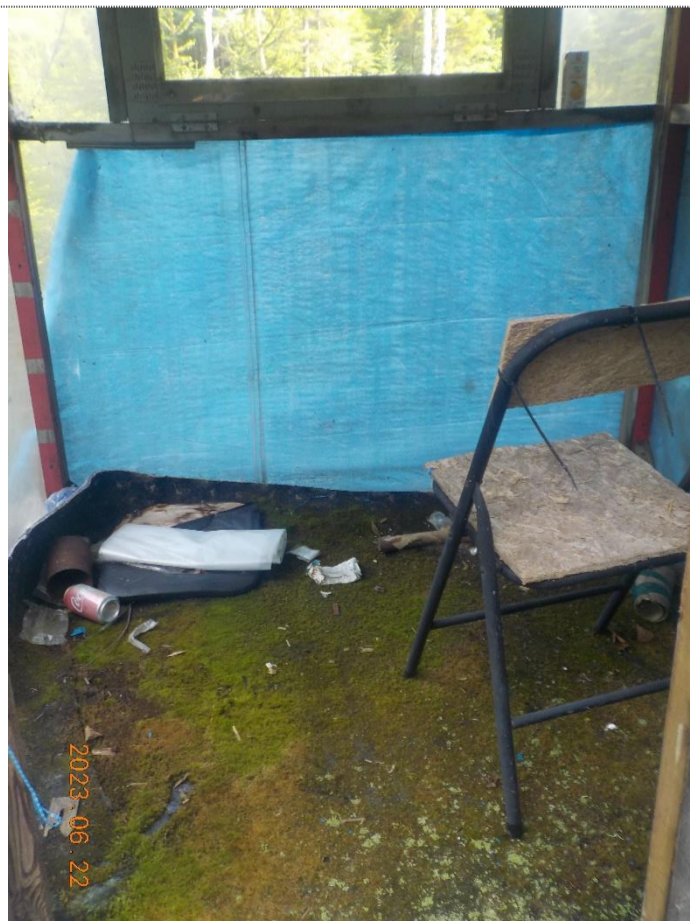
Figure 2: Intérieur de la cache à démanteler.

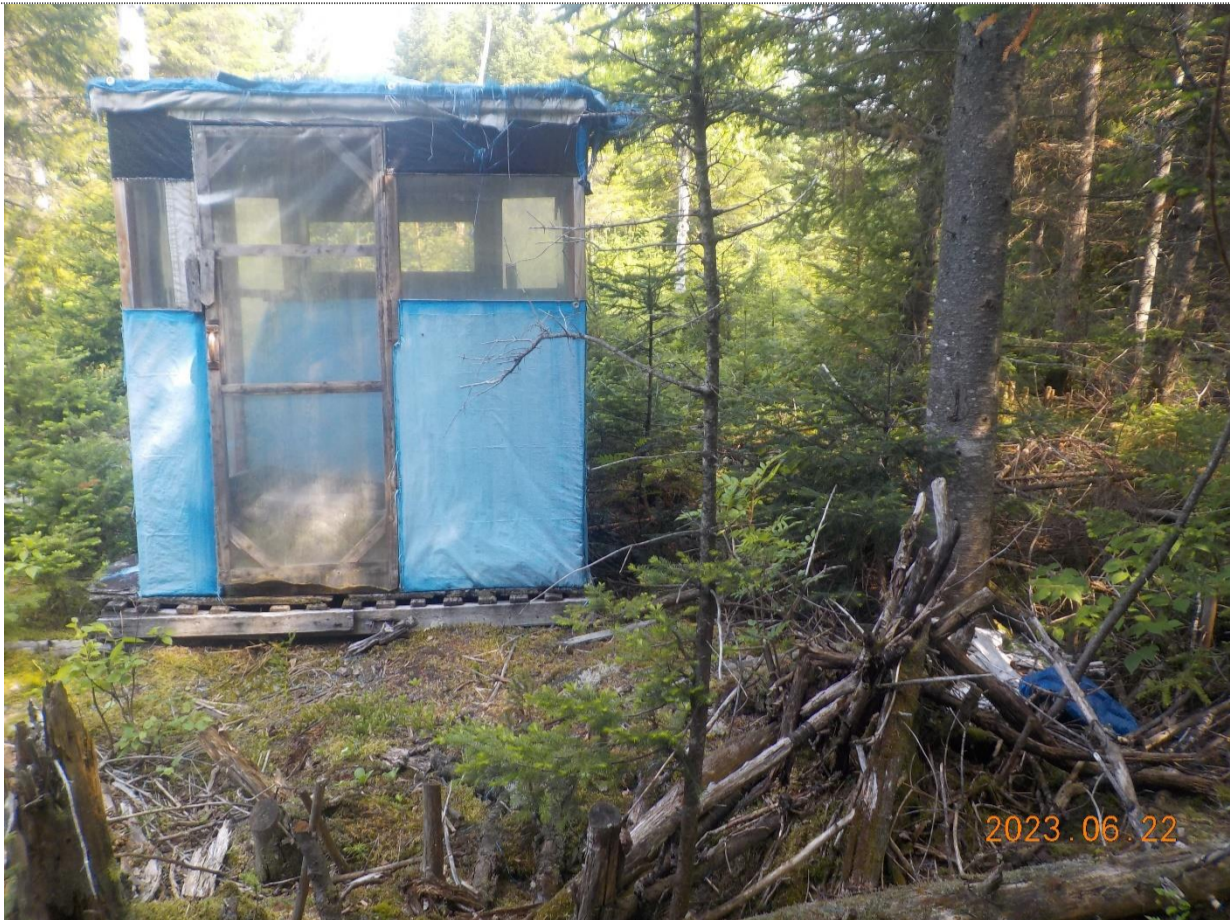
Figure 3: Vue de la cache

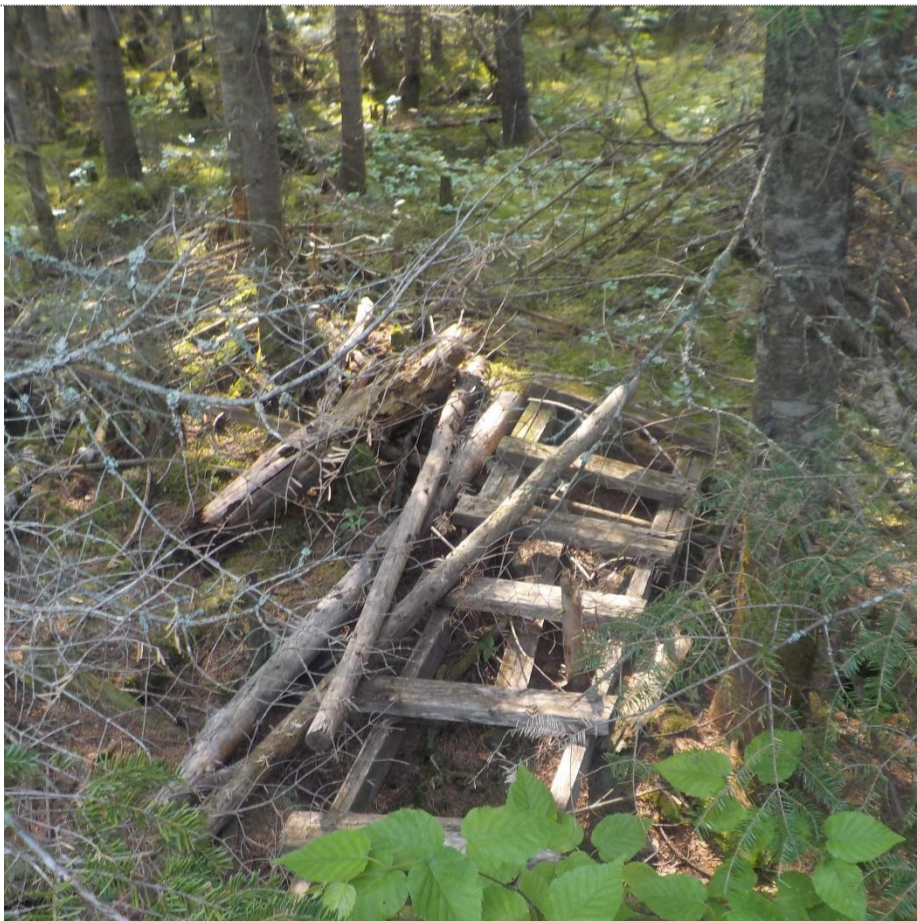
Figure 6: Autre débris au point 350631-A à ramasser.

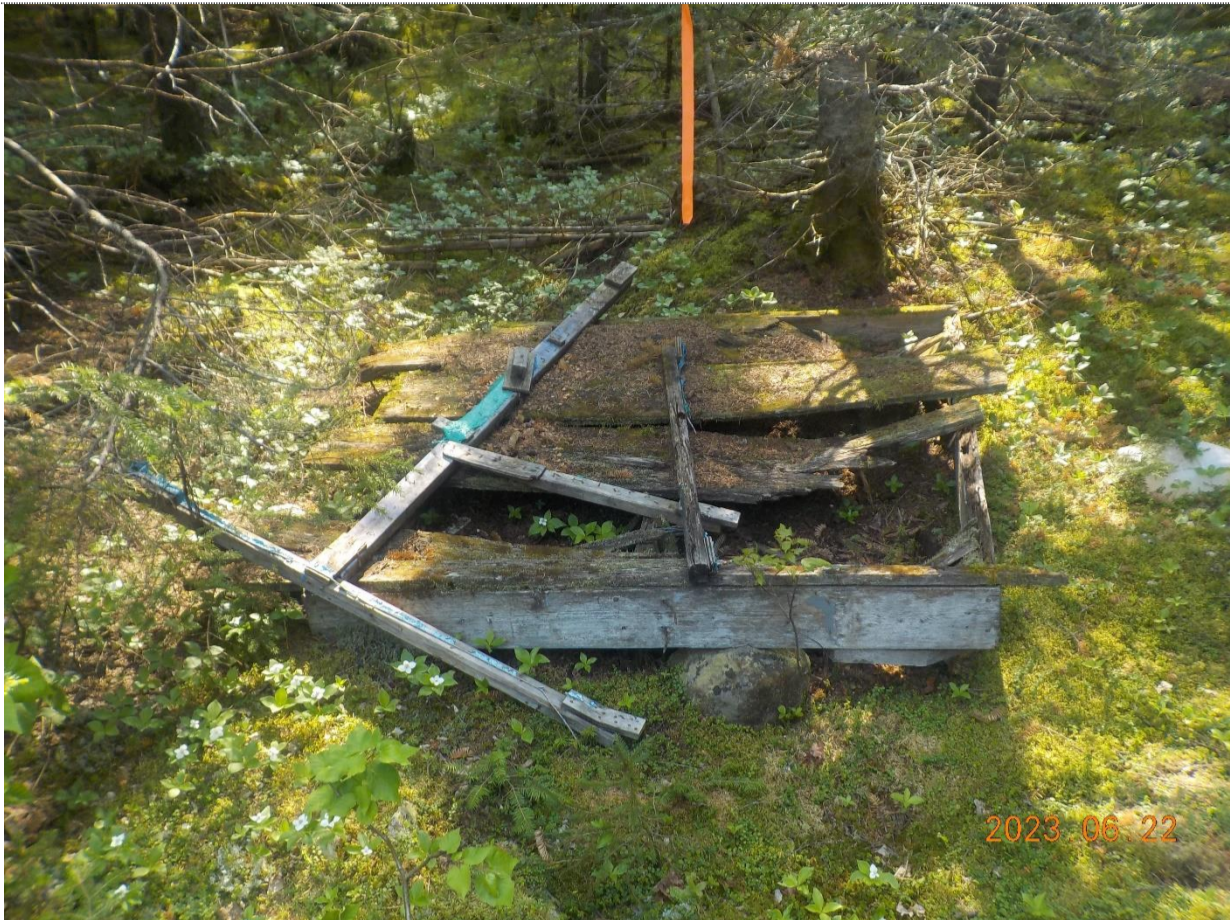
Figure 7: Autre débris au point 350631-A à ramasser.

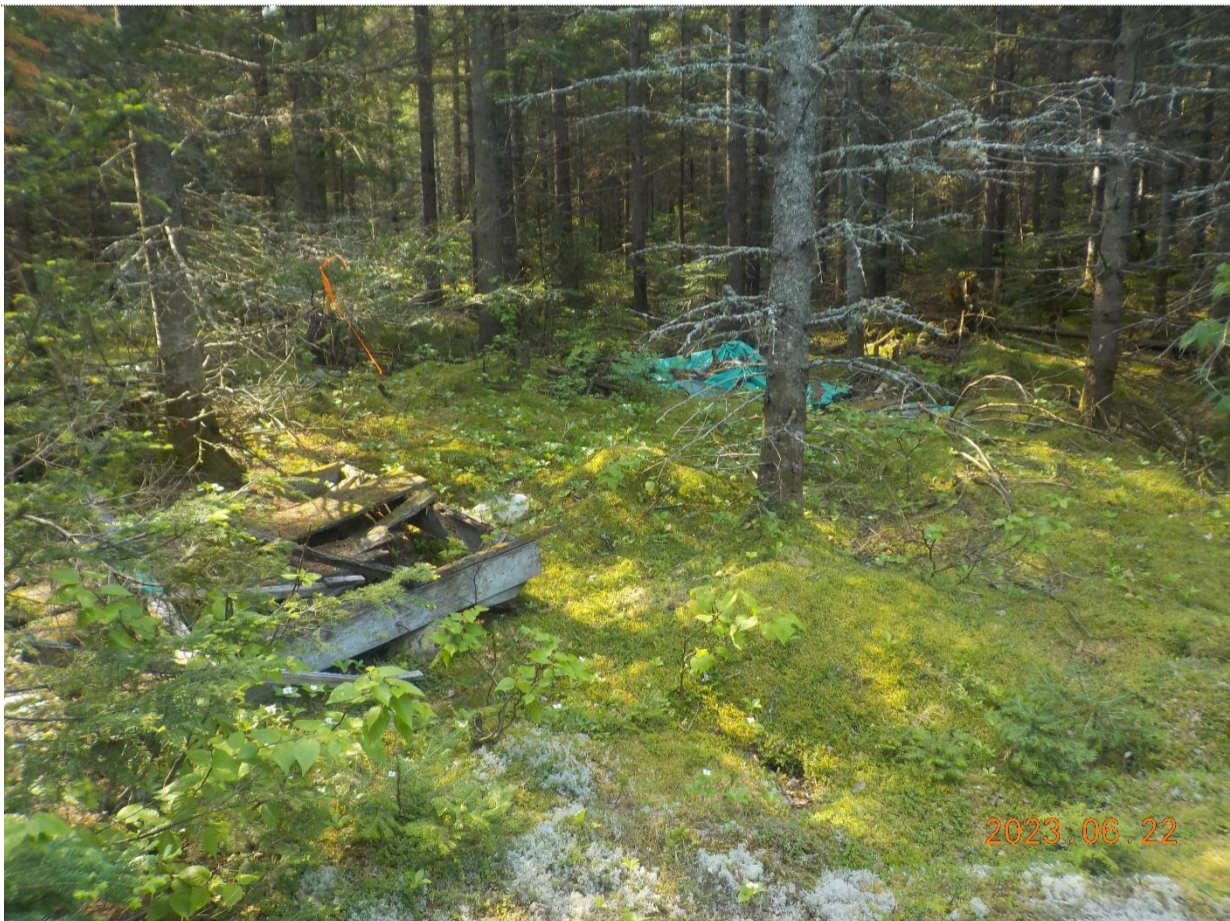
Figure 8: Vue des débris au point 350631-A à ramasser.

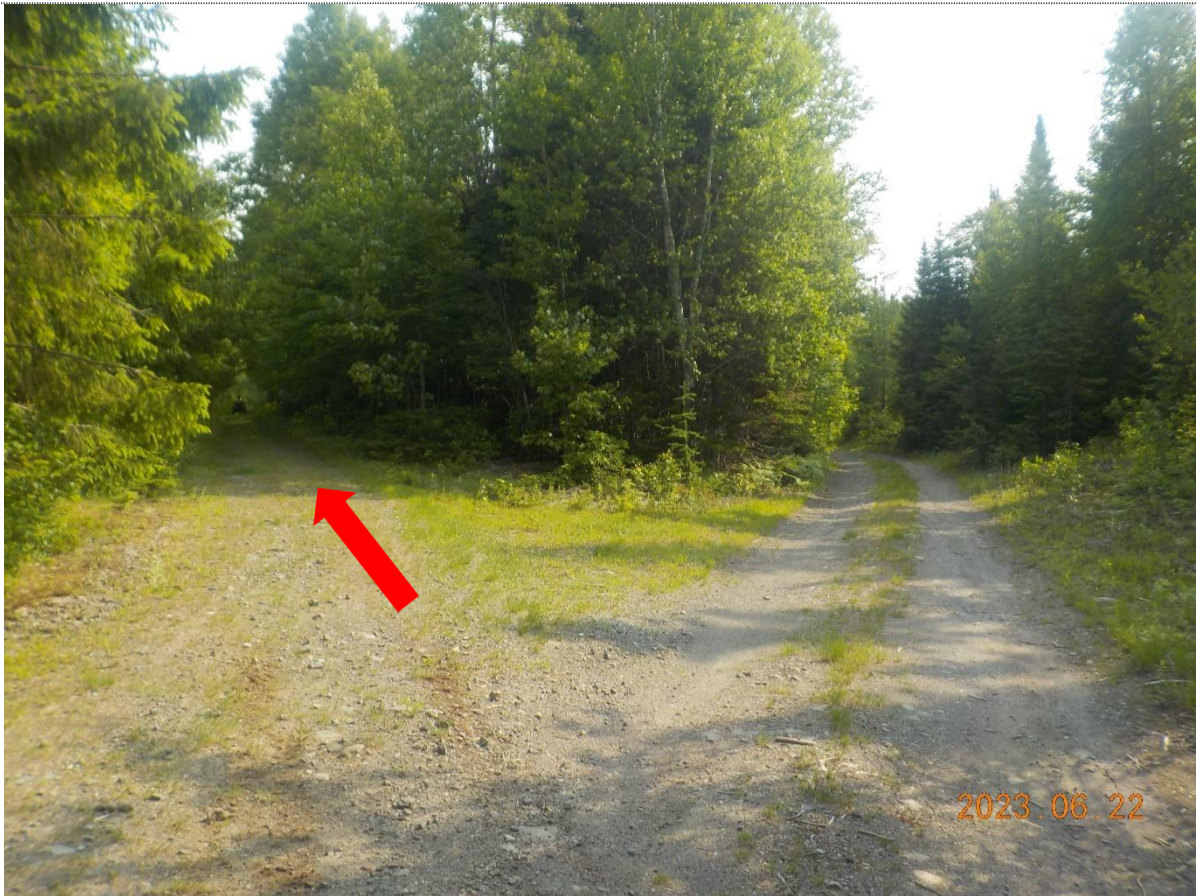
Figure 9: État du chemin (début de l'accès en VTT).

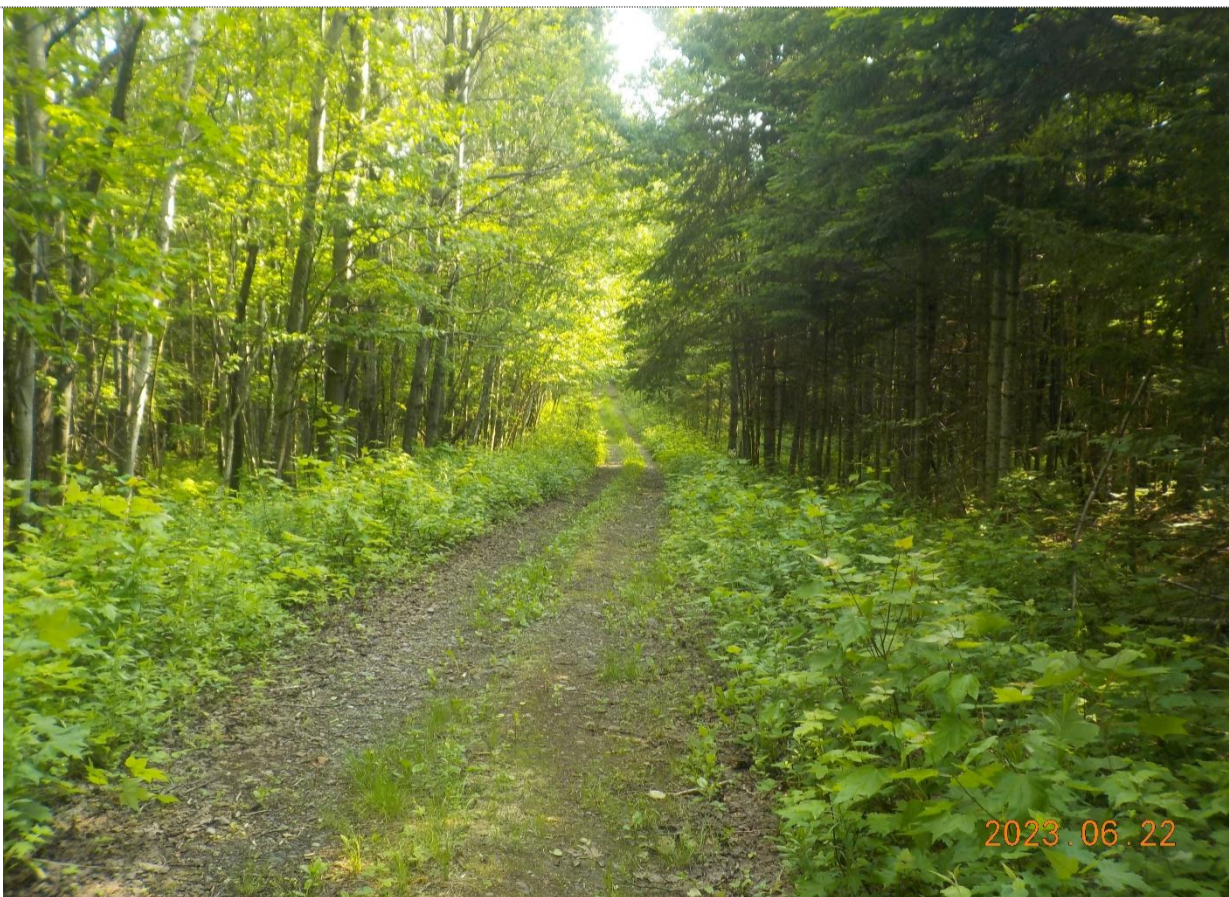
Figure 12: État du chemin en VTT

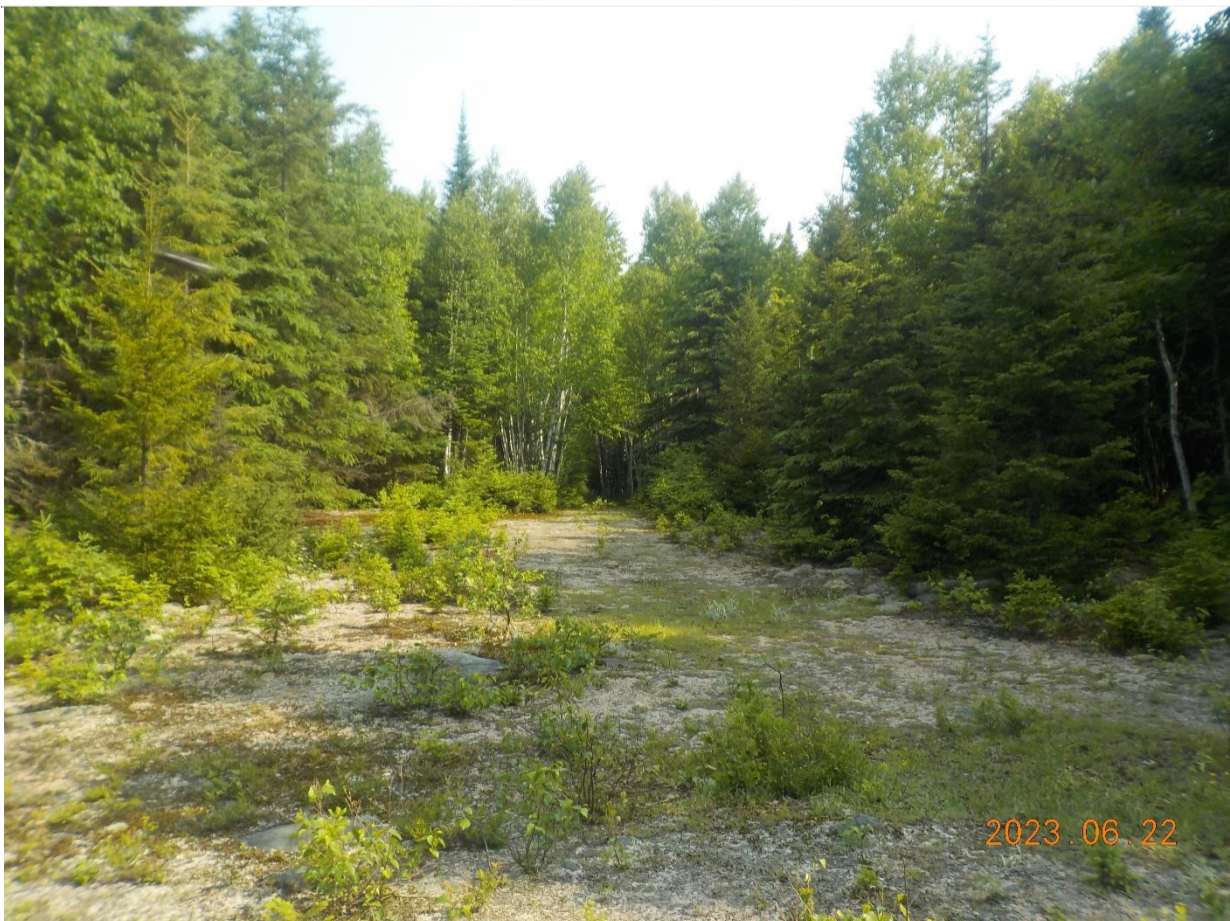
Figure 14: Entrée du sentier d'accès.

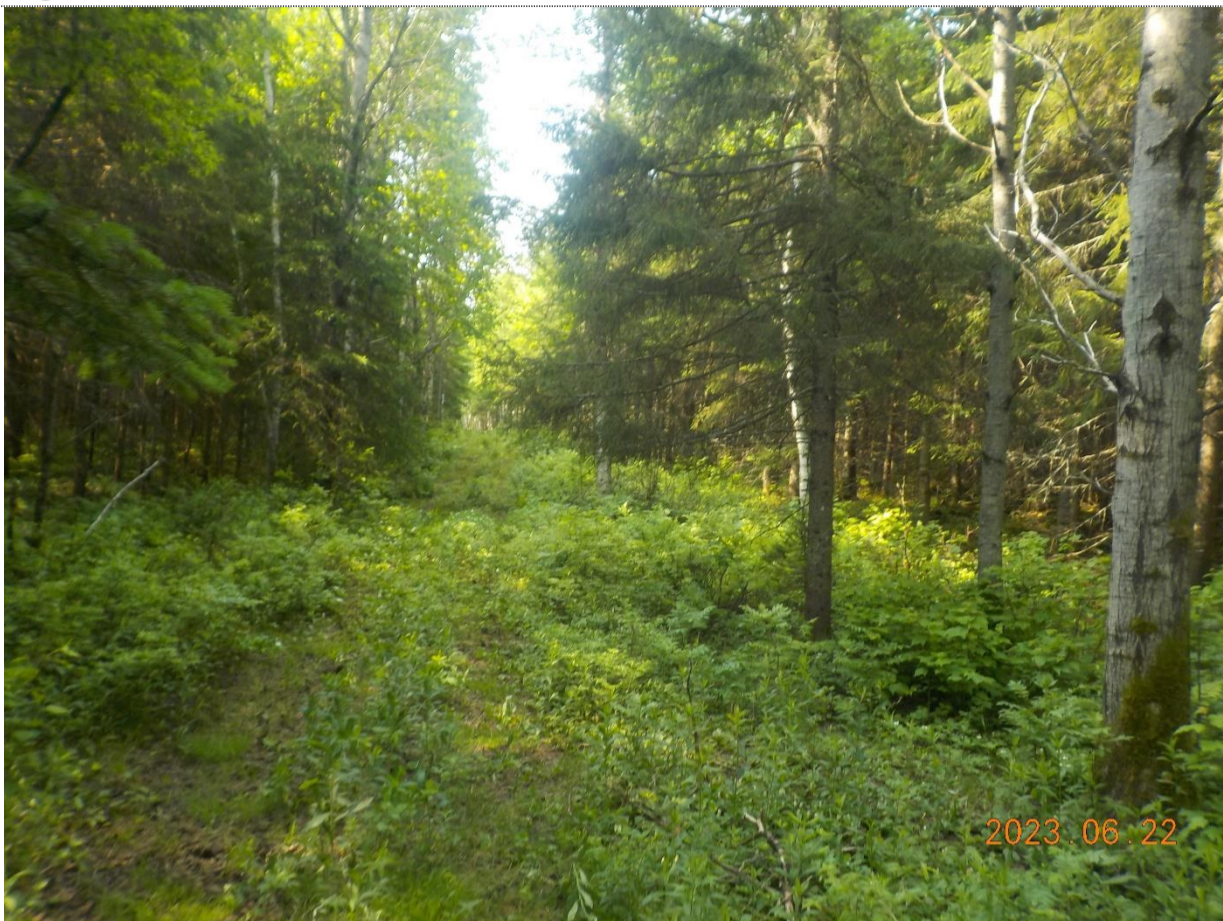
Figure 15: État du sentier.

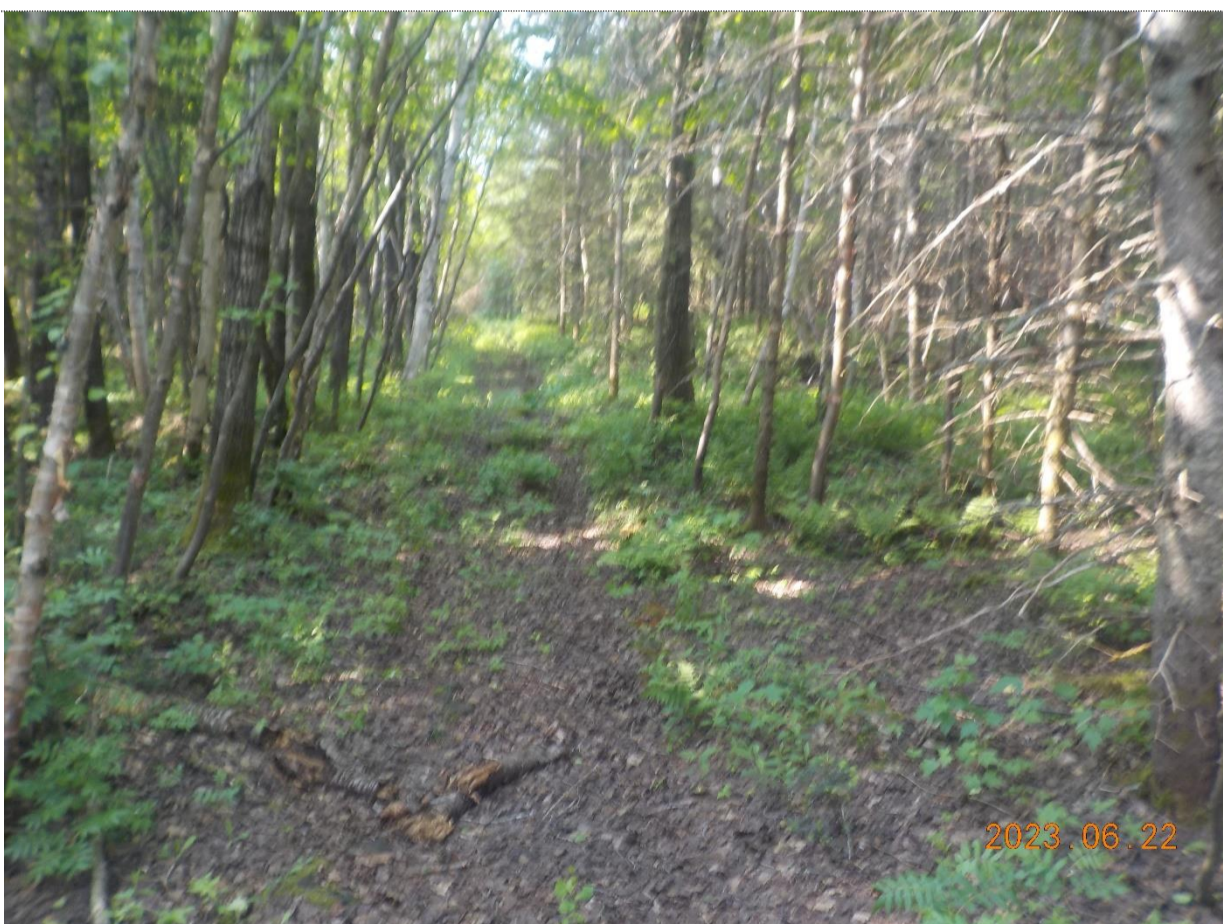
Figure 16: État du sentier.
