Fiche descriptive

Dossier 350481 00 000

Description du site occupé

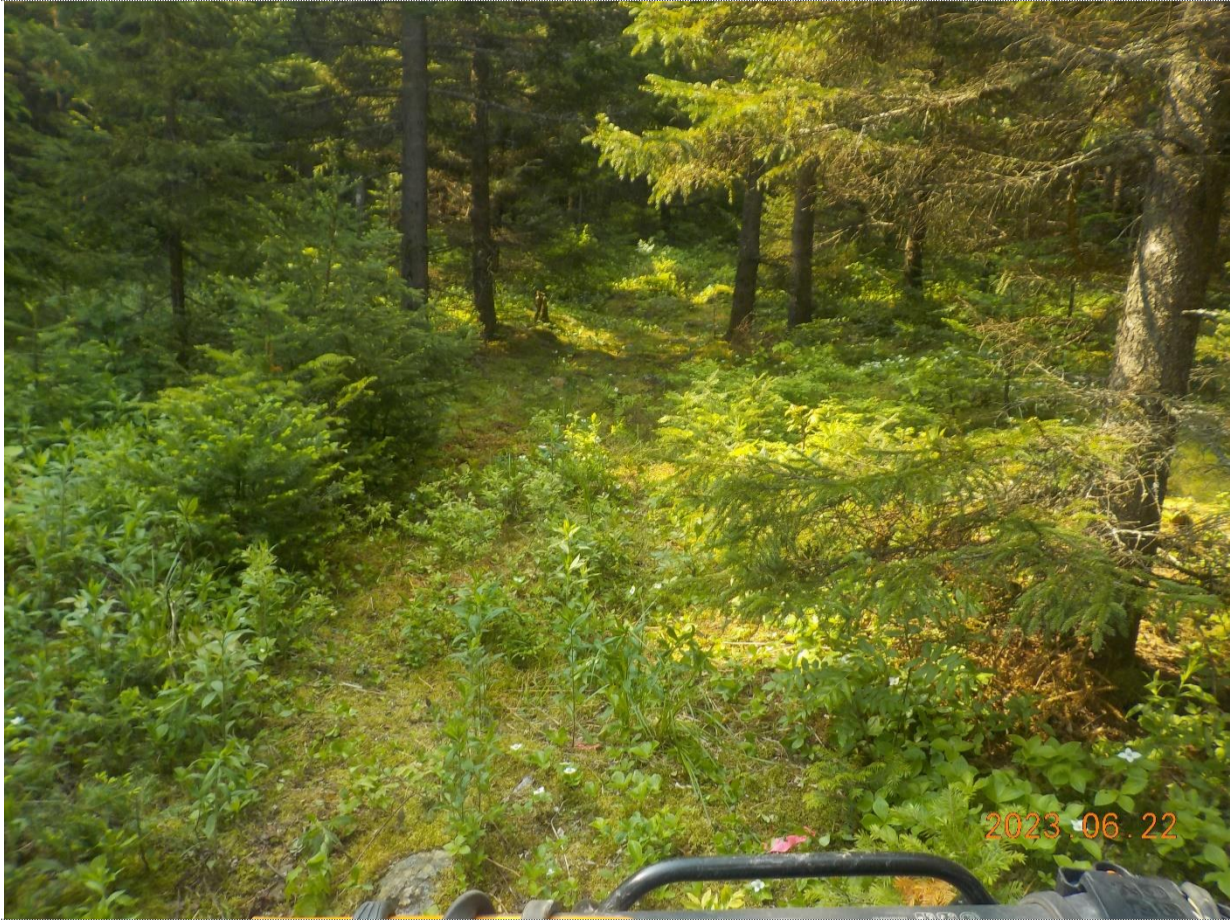
Figure 17: État du sentier d'accès au site.

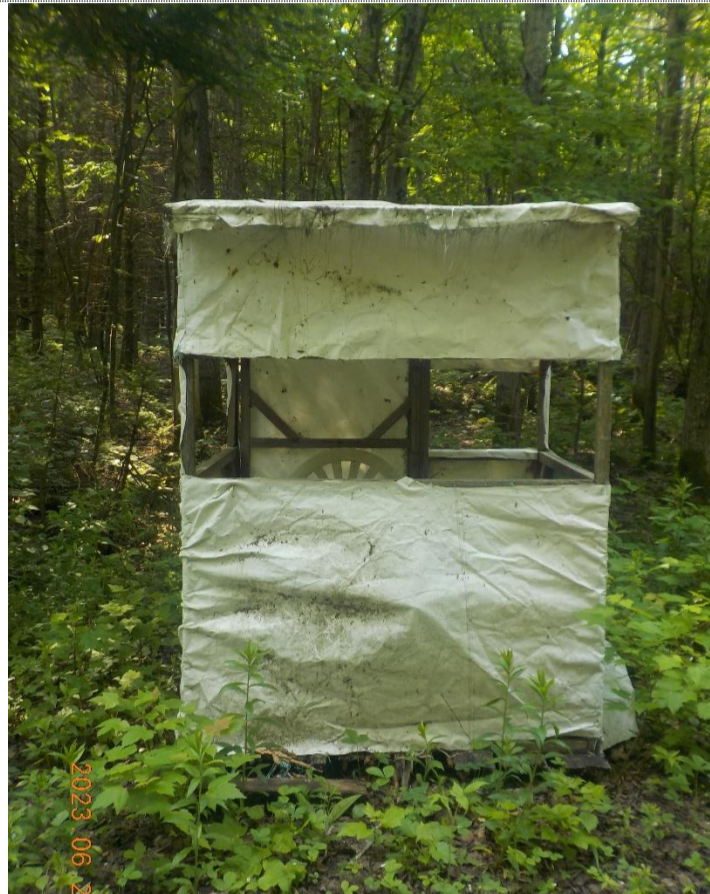
Figure 1: Cache à démanteler.

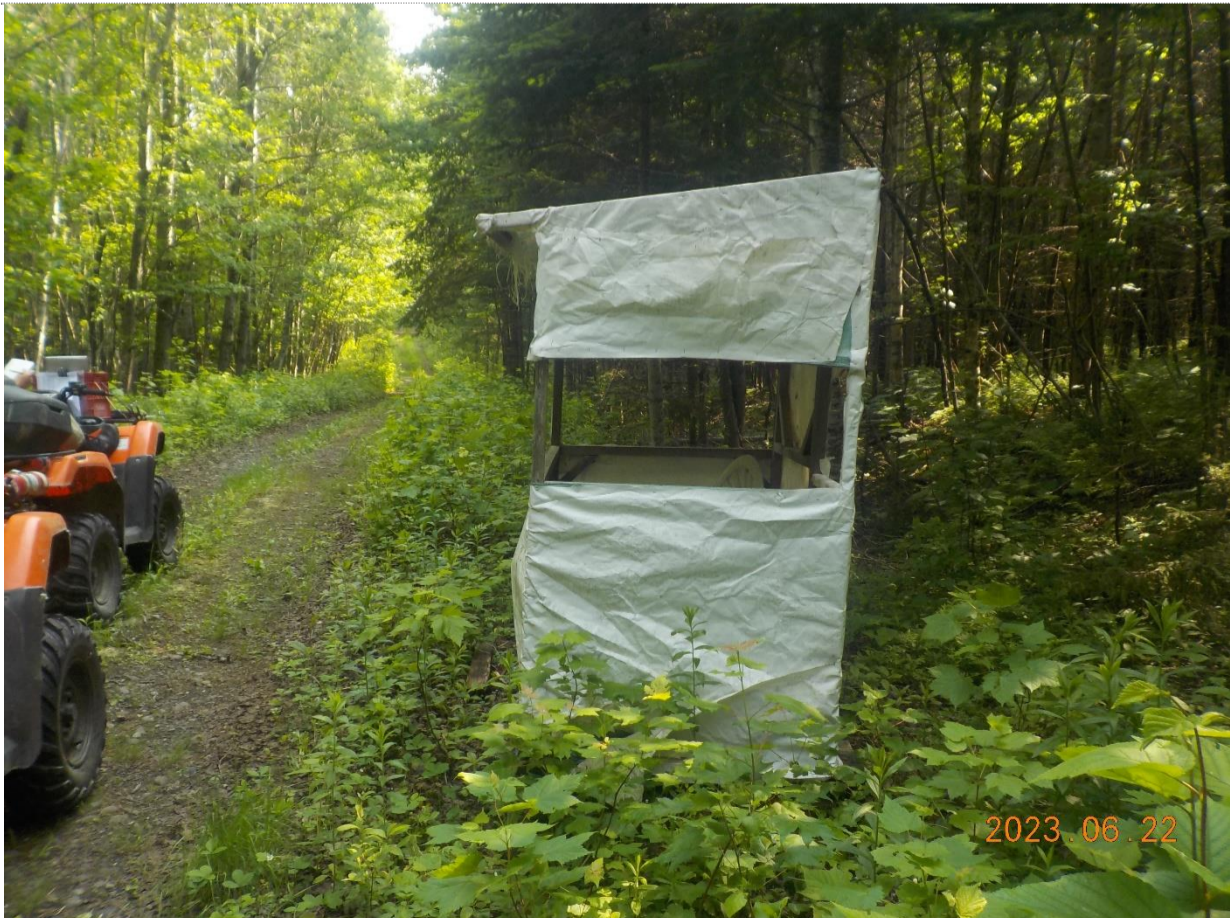
Figure 2: Vue de la cache et du chemin.

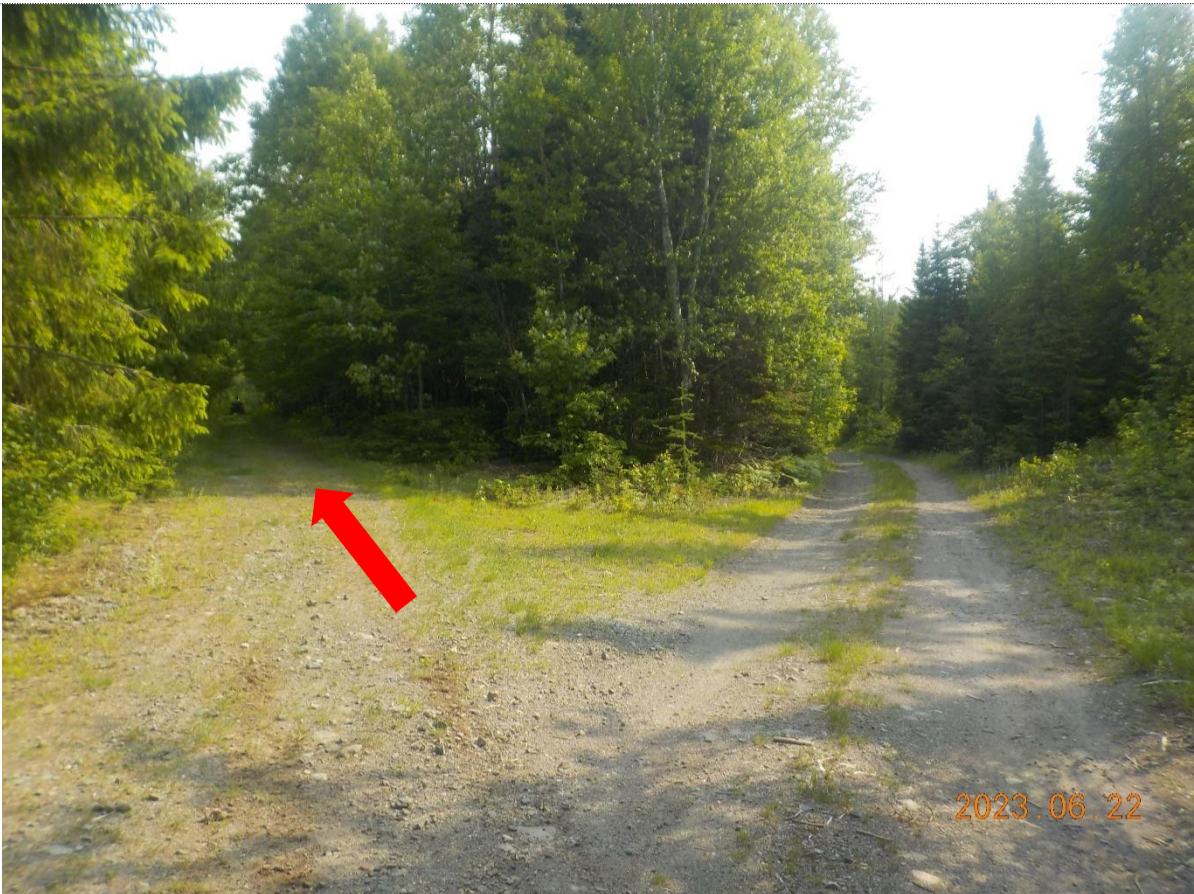
Figure 3: État du chemin (début de l'accès en VTT).

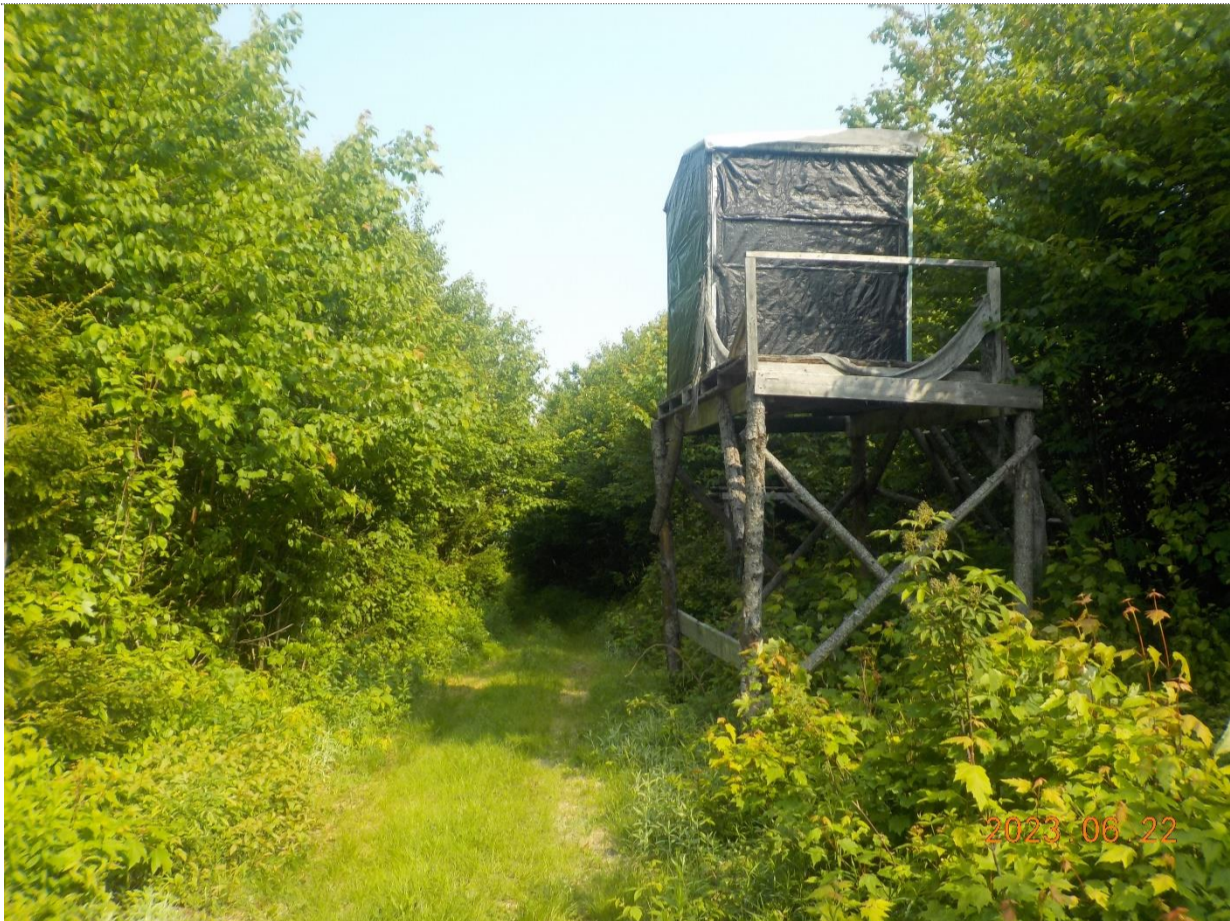
Figure 1: Cache à démanteler.

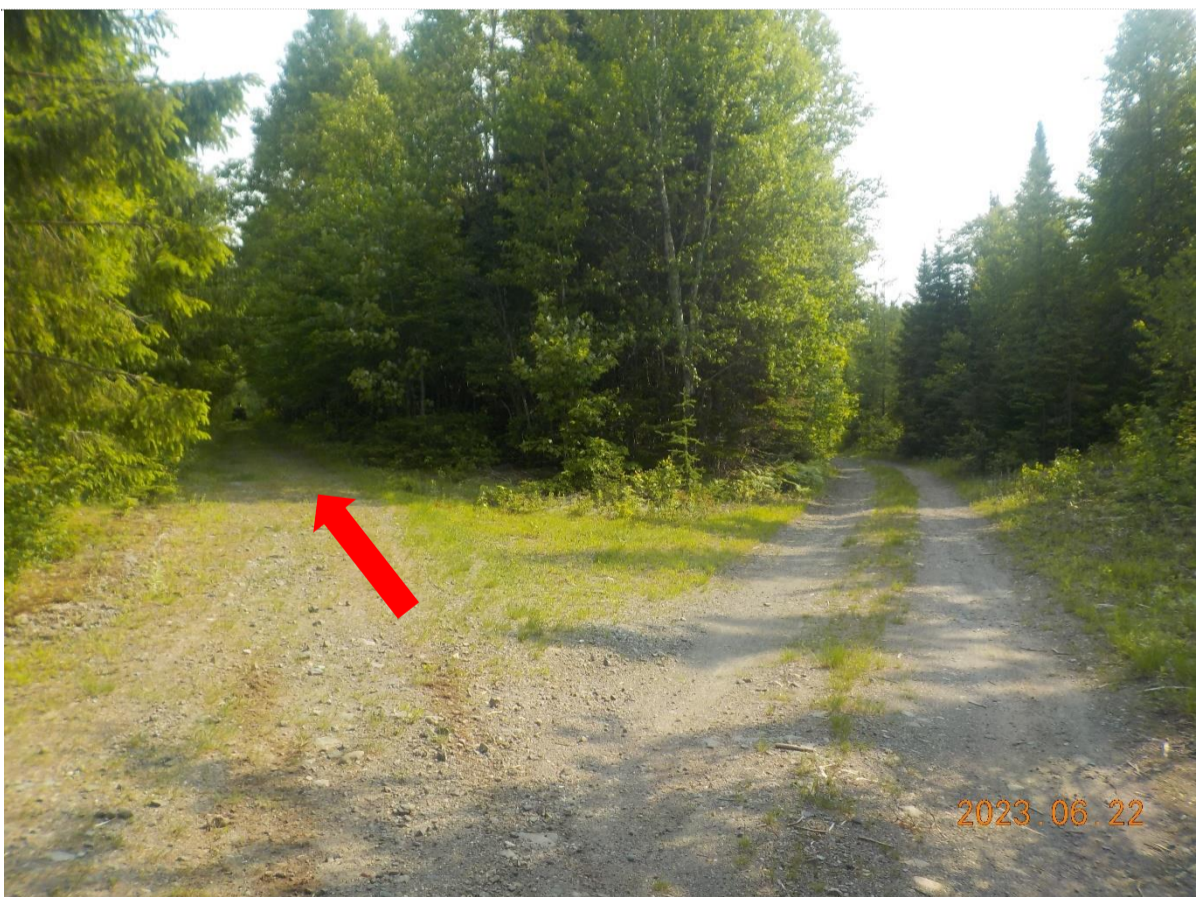
Figure 4: État du chemin (début de l'accès en VTT).

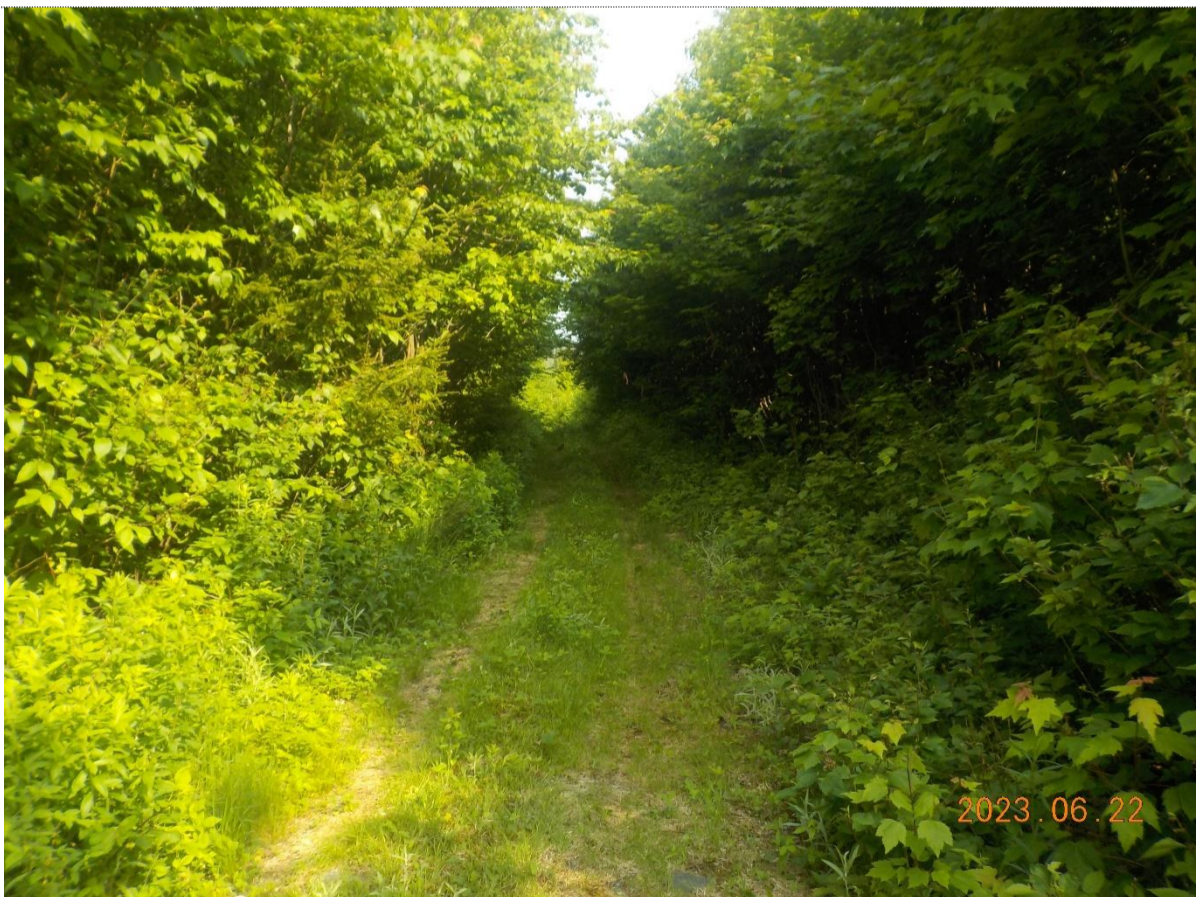
Figure 8: État du sentier d'accès au site.

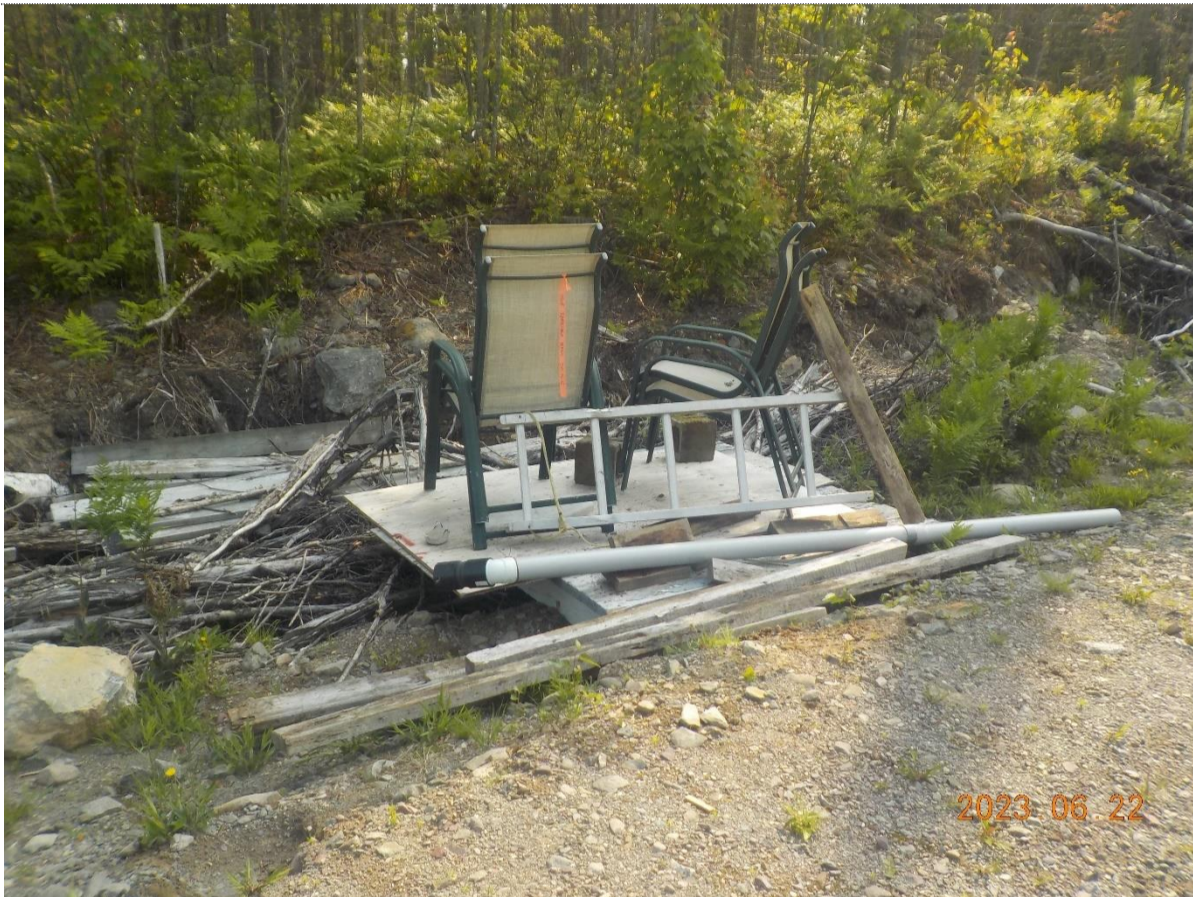
Figure 1: Éléments de la structure écrasée et débris à ramasser.

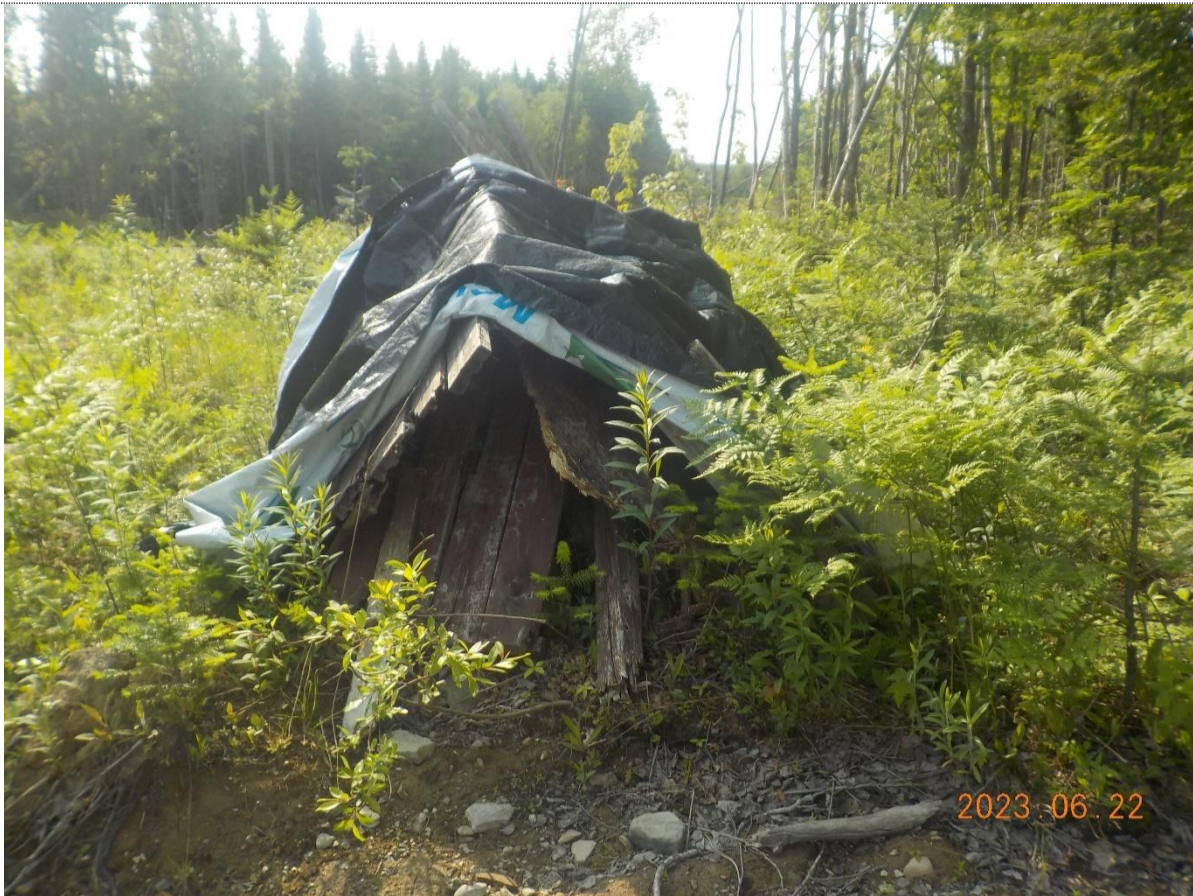
Figure 3: Éléments de la structure écrasée à ramasser au points 350637-A.

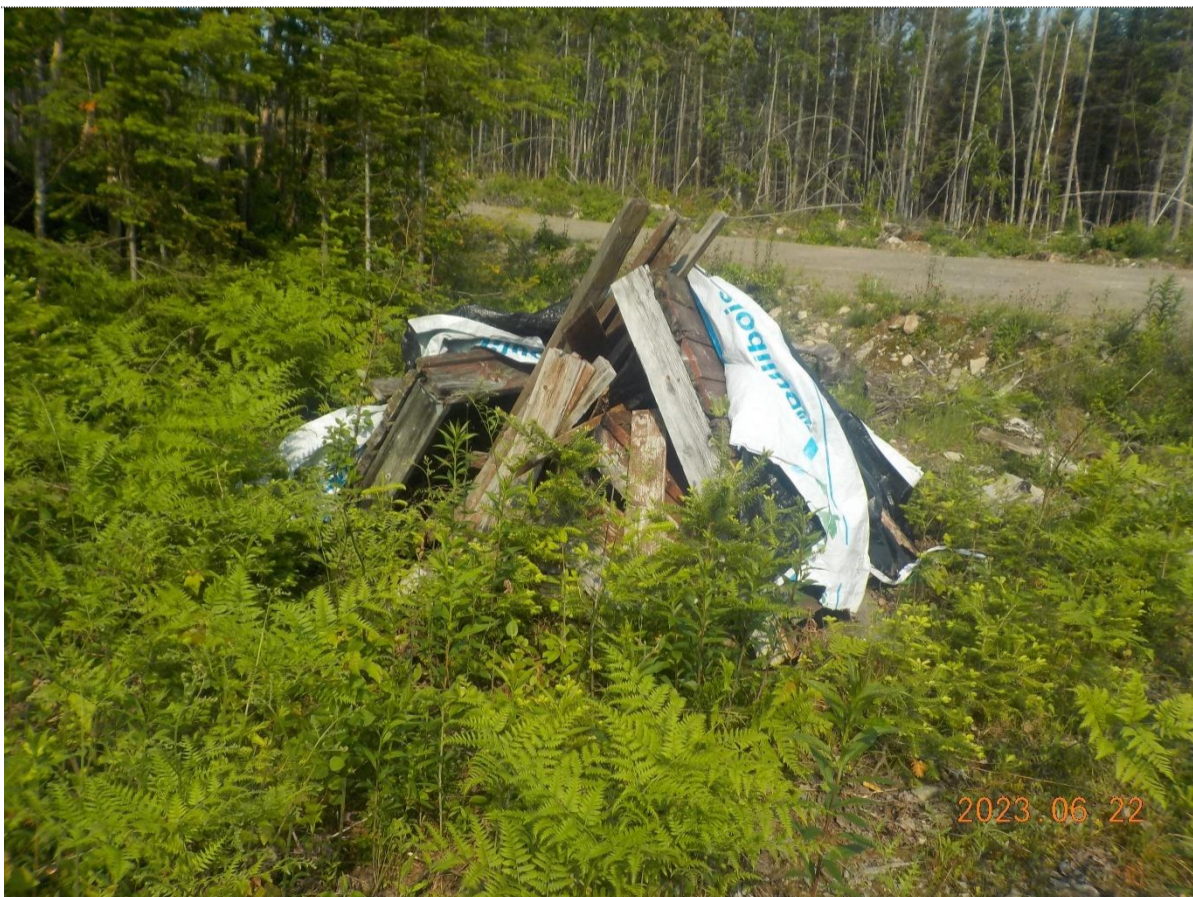
Figure 4: Autres vue des débris du site 350367-A.

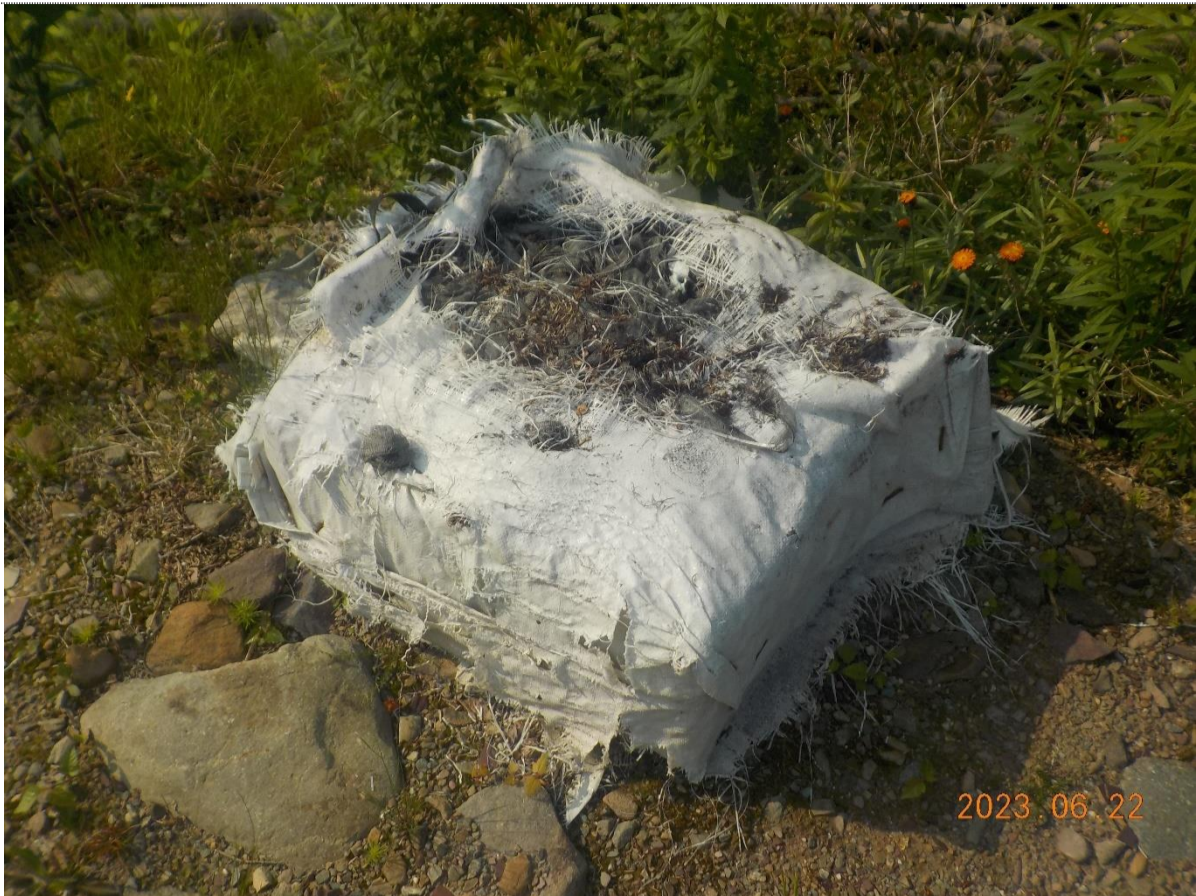
Figure 5: Autre débris à ramasser au point 350367-A (Sac rempli de tissu/fibres-toile).

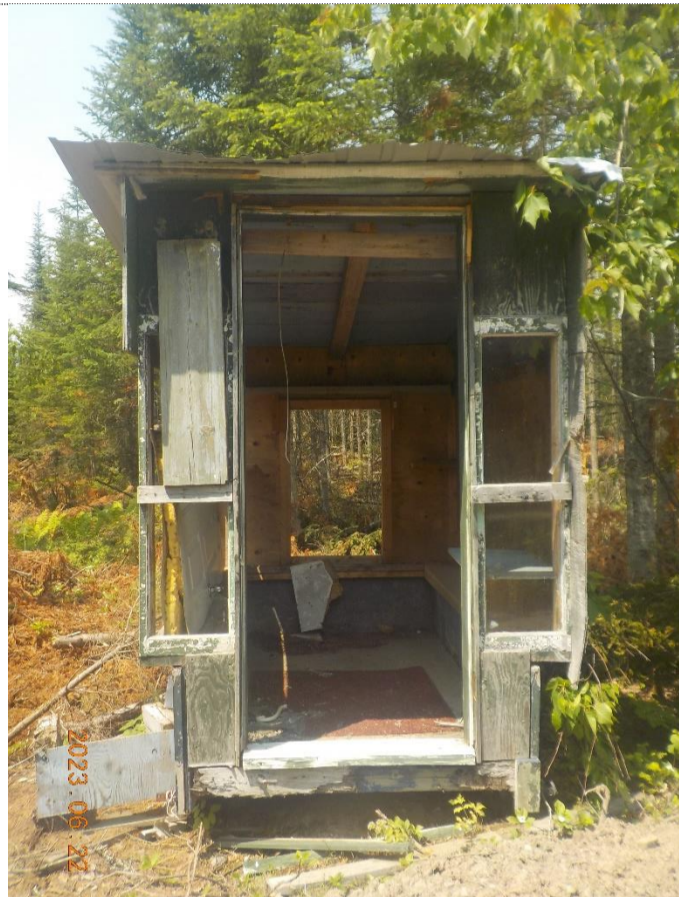
Figure 1: Cache à démanteler.

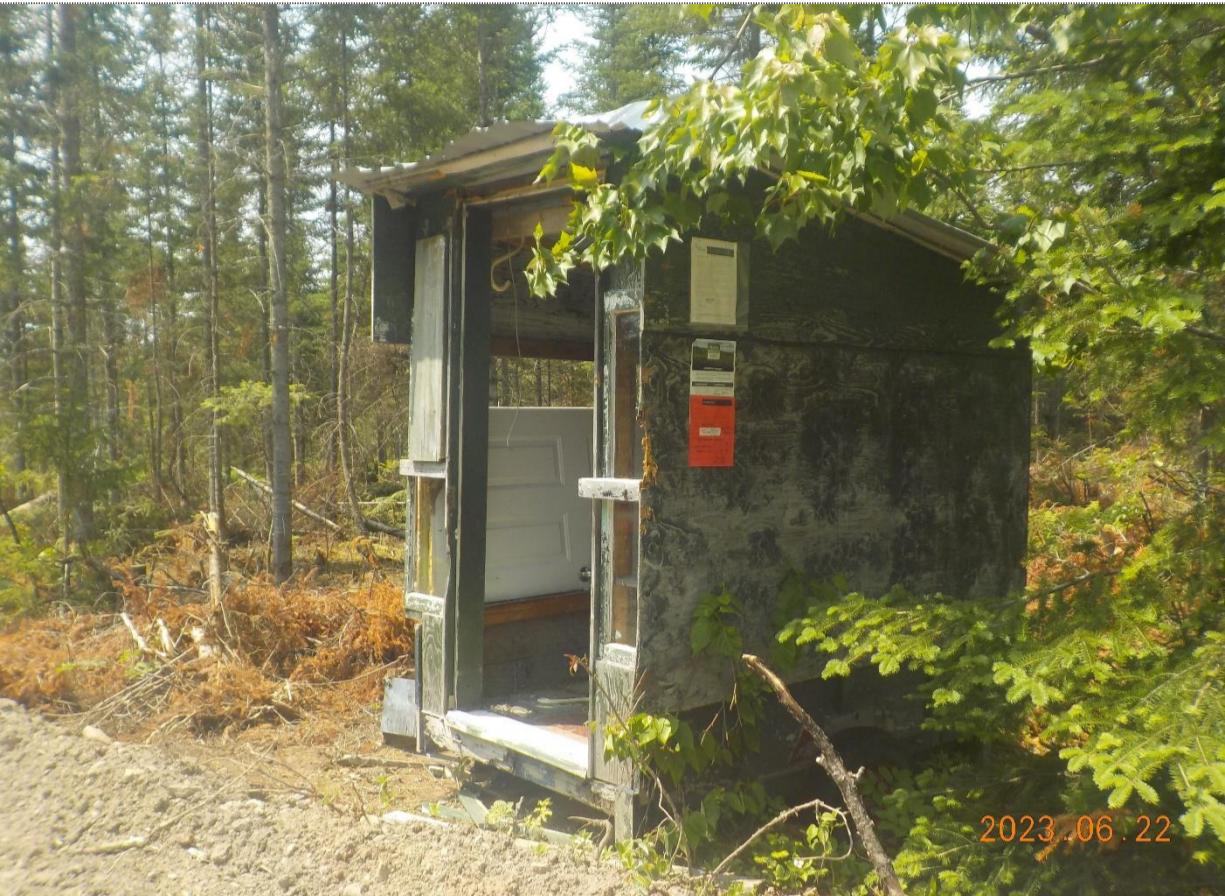
Figure 3: Autre vue de la cache à démanteler.

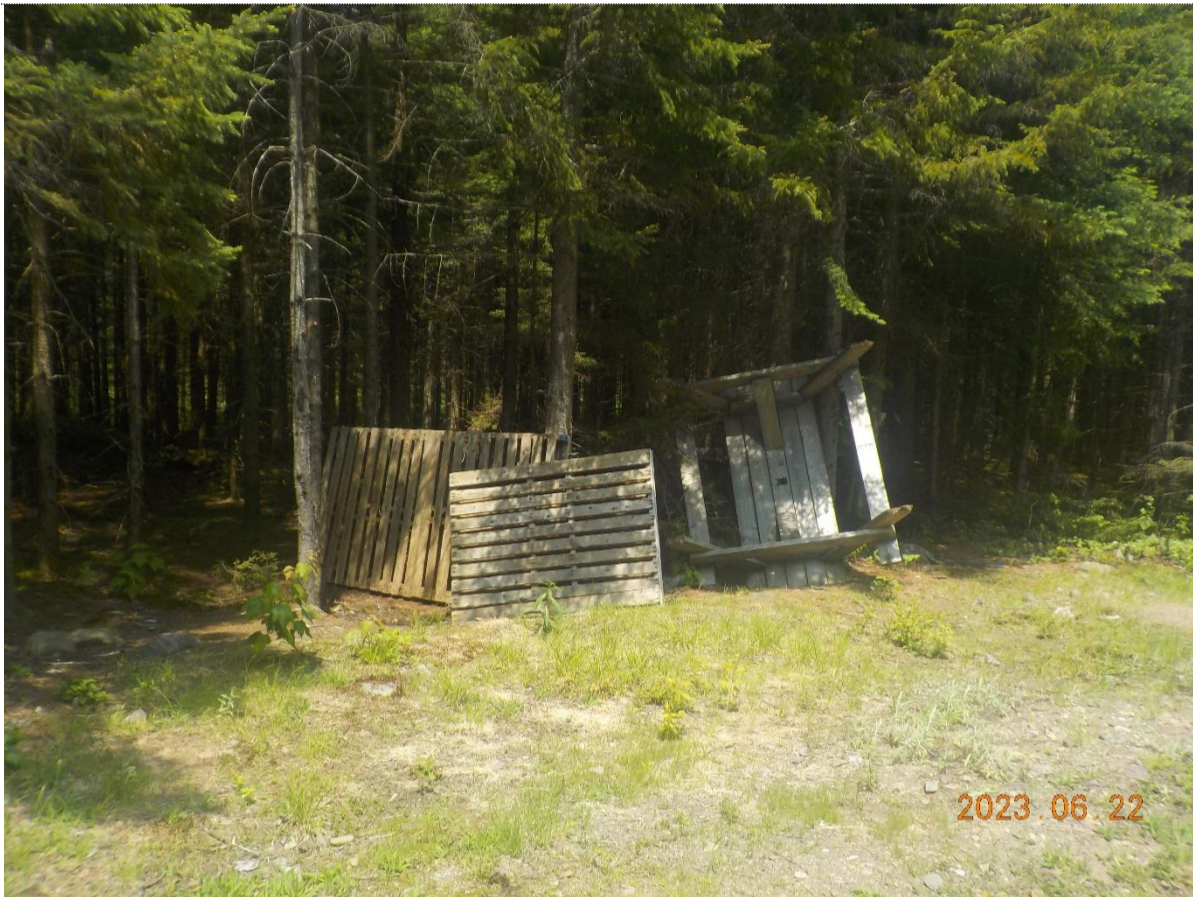
Figure 1: Éléments à ramasser

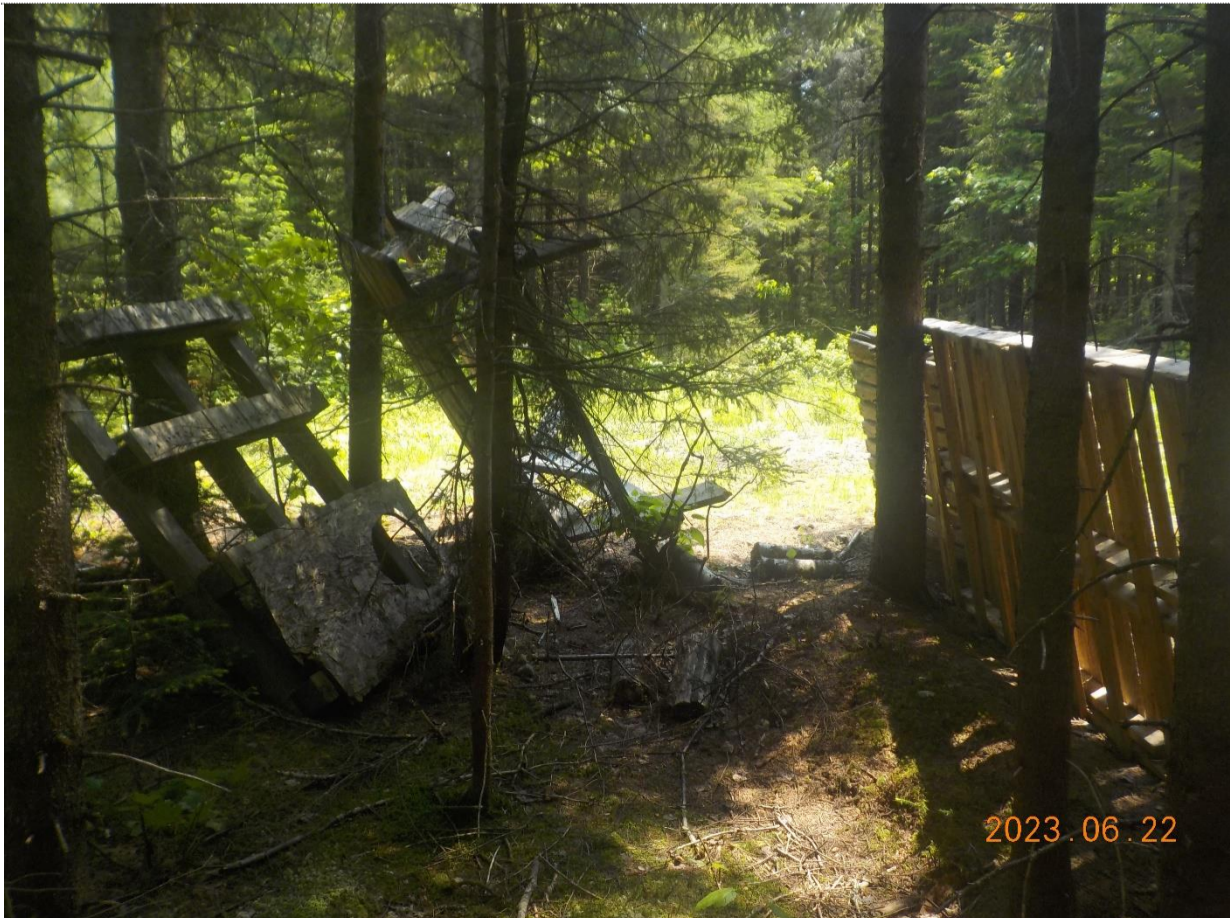
Figure 2: Autre vue des éléments à ramasser

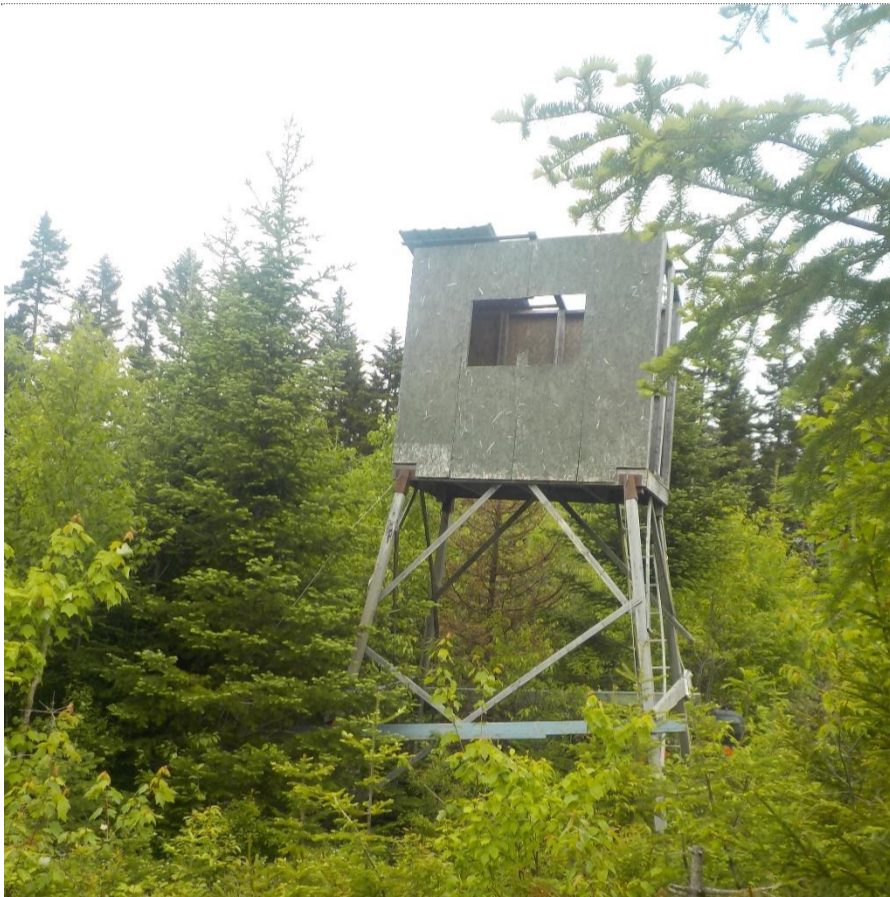
Figure 1: Cache à démanteler.

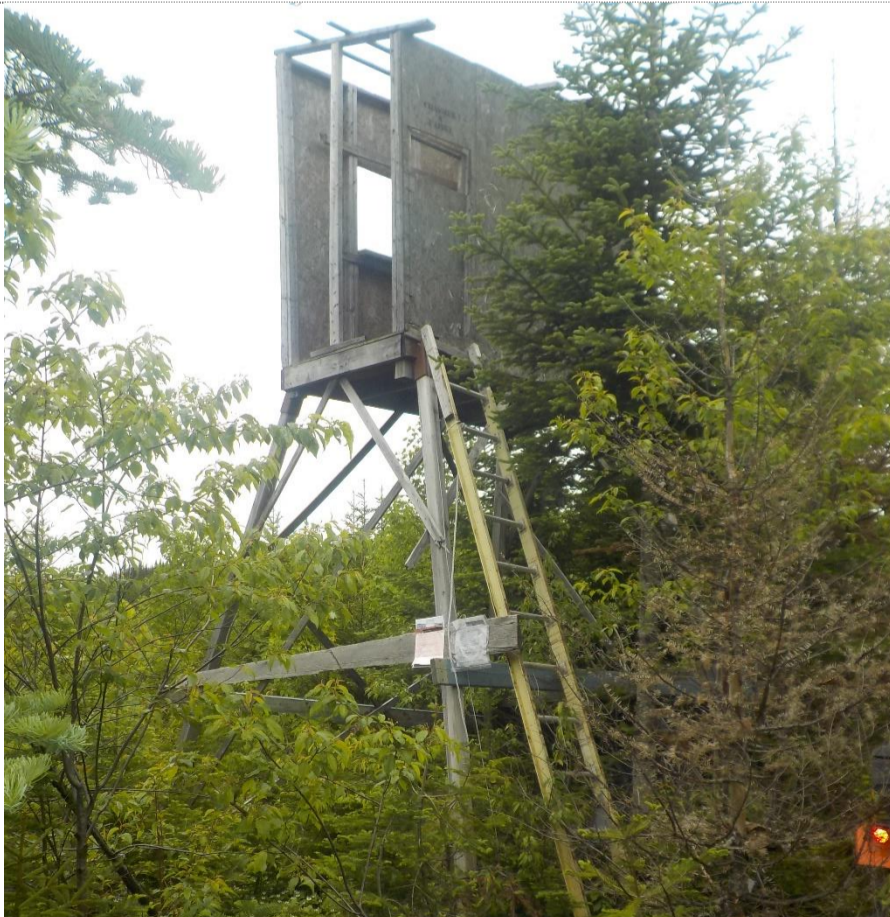
Figure 2: Autre vue de la cache à démanteler.

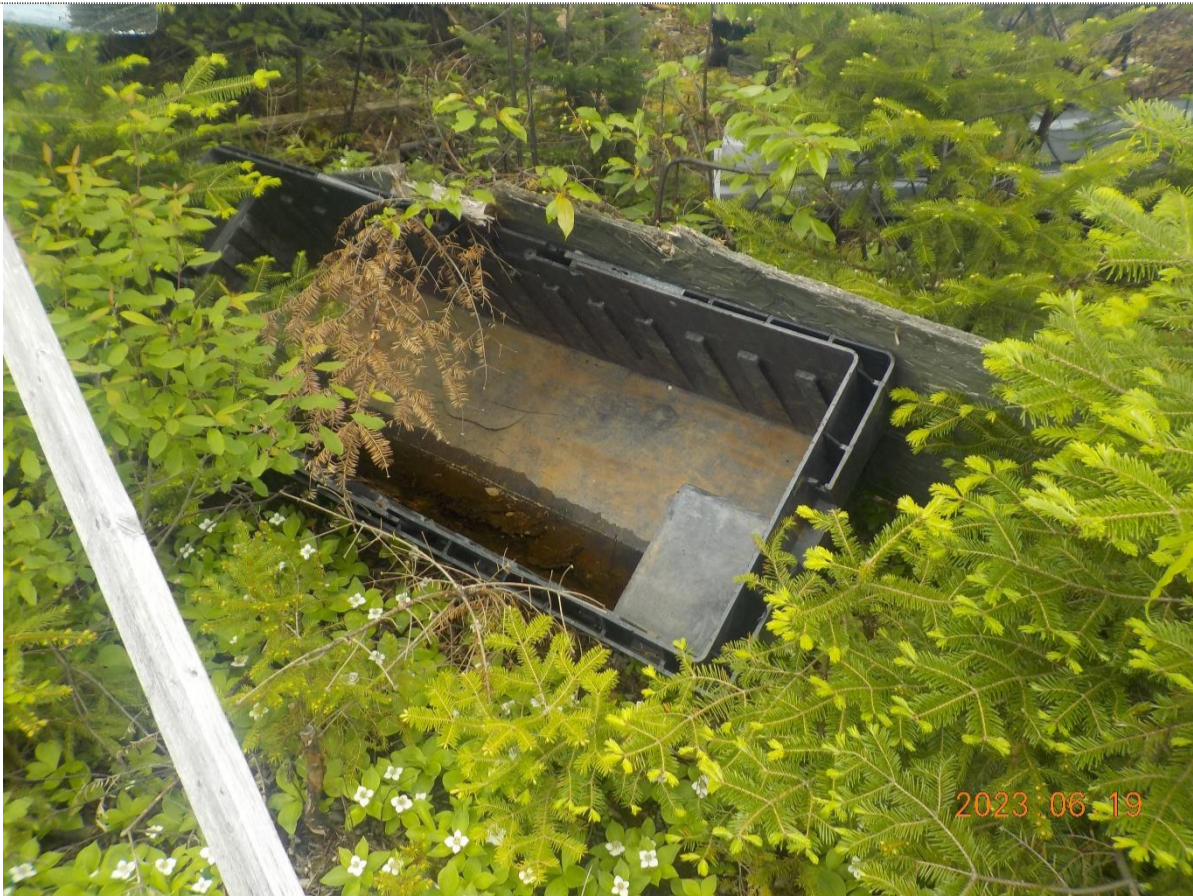
Figure 3: Débris sous cache à ramasser (bac de plastique et bois)

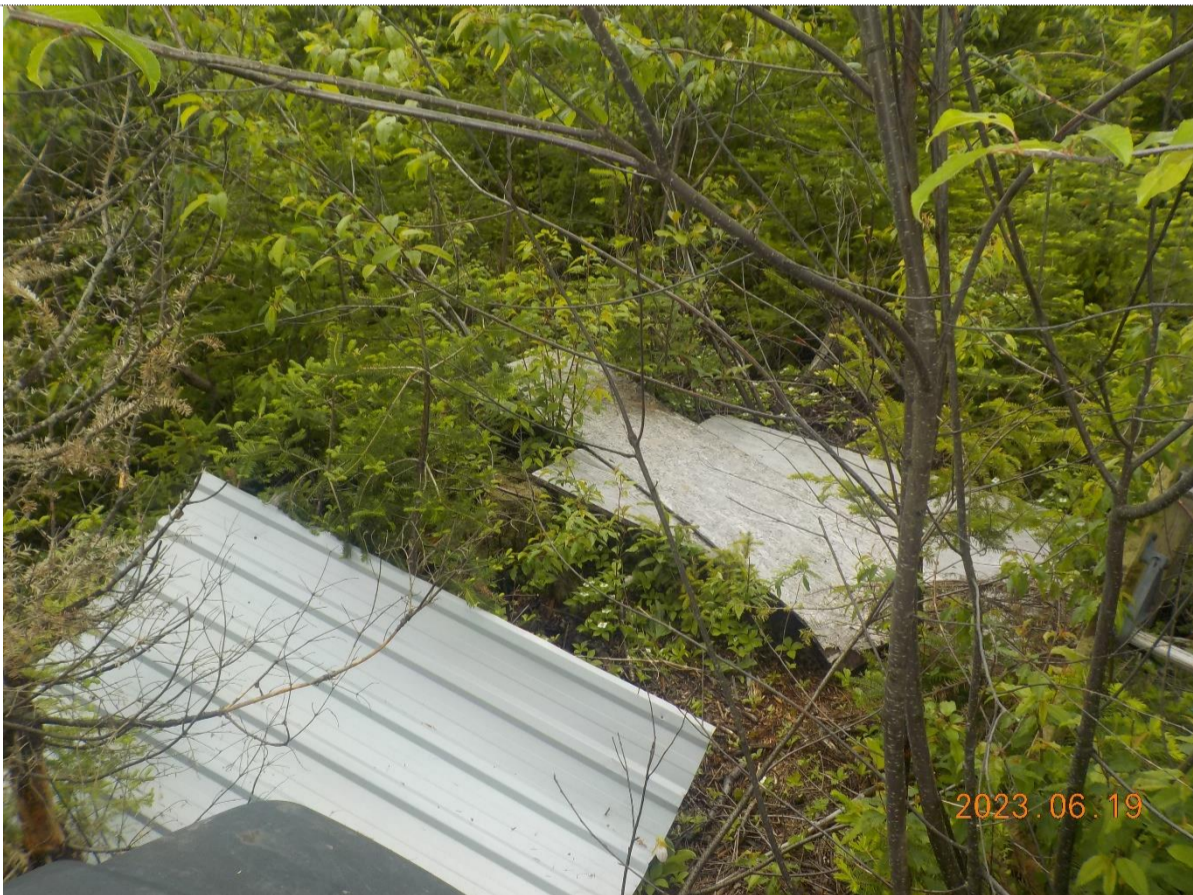
Figure 4: Autres débris autour de la cache à ramasser.

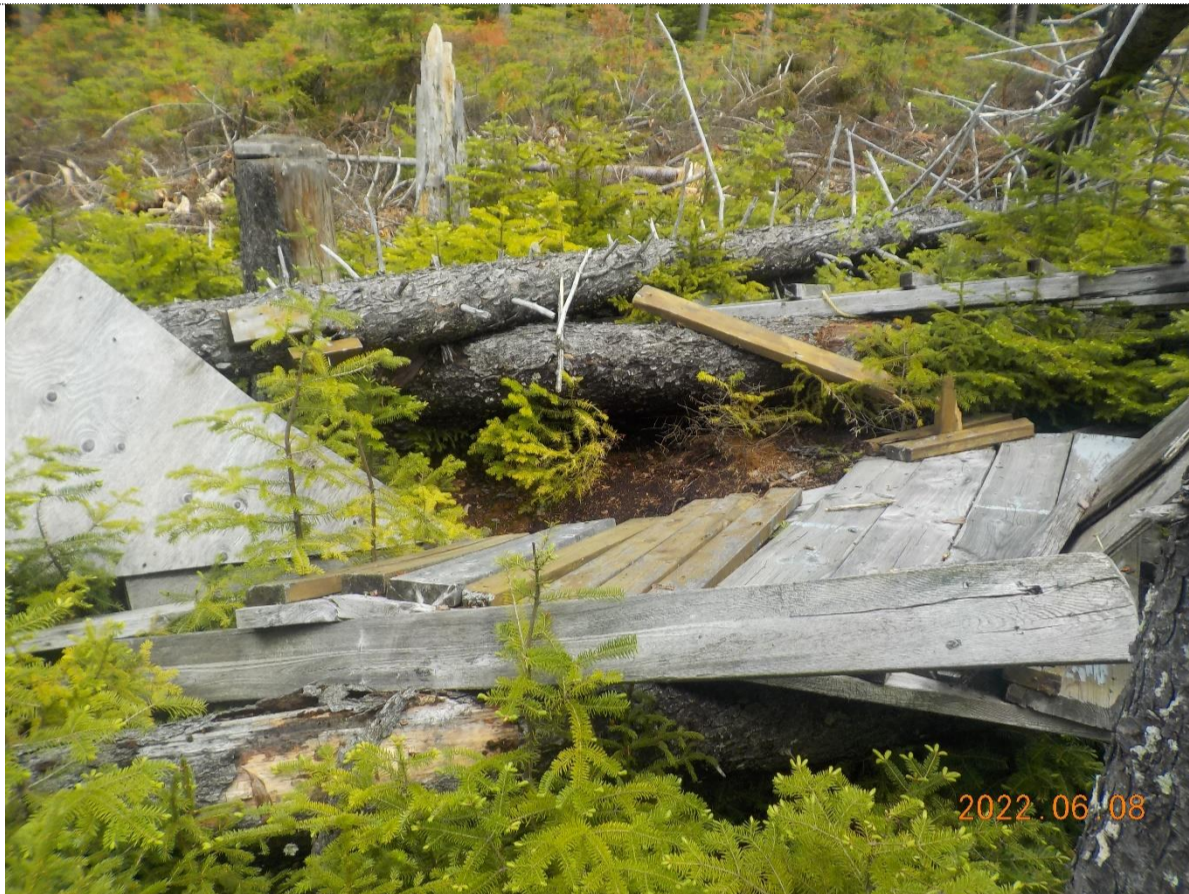
Figure 1 : Structure écrasée à ramasser.

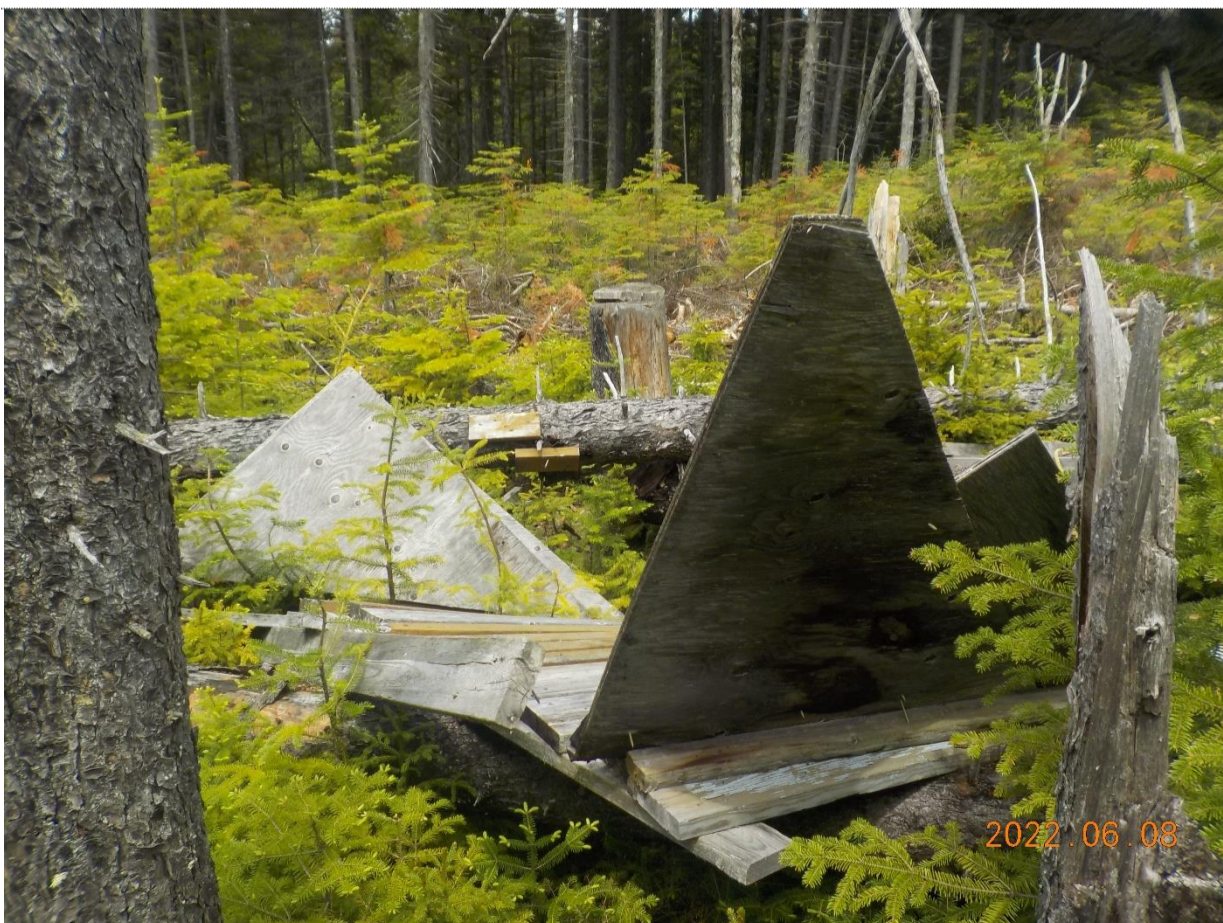
Figure 2 : Autre vue de la structure écrasée à ramasser.

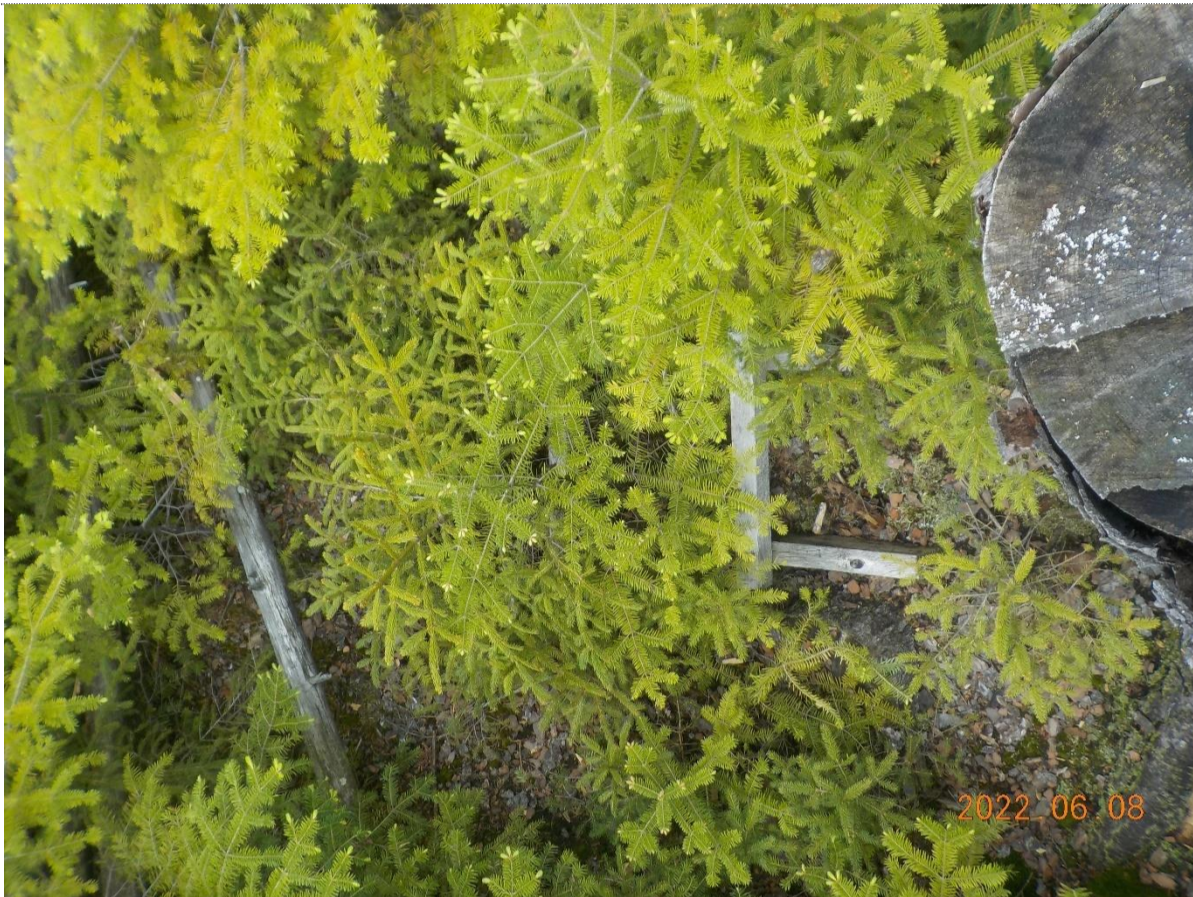
Figure 3 : Échelle à ramasser.

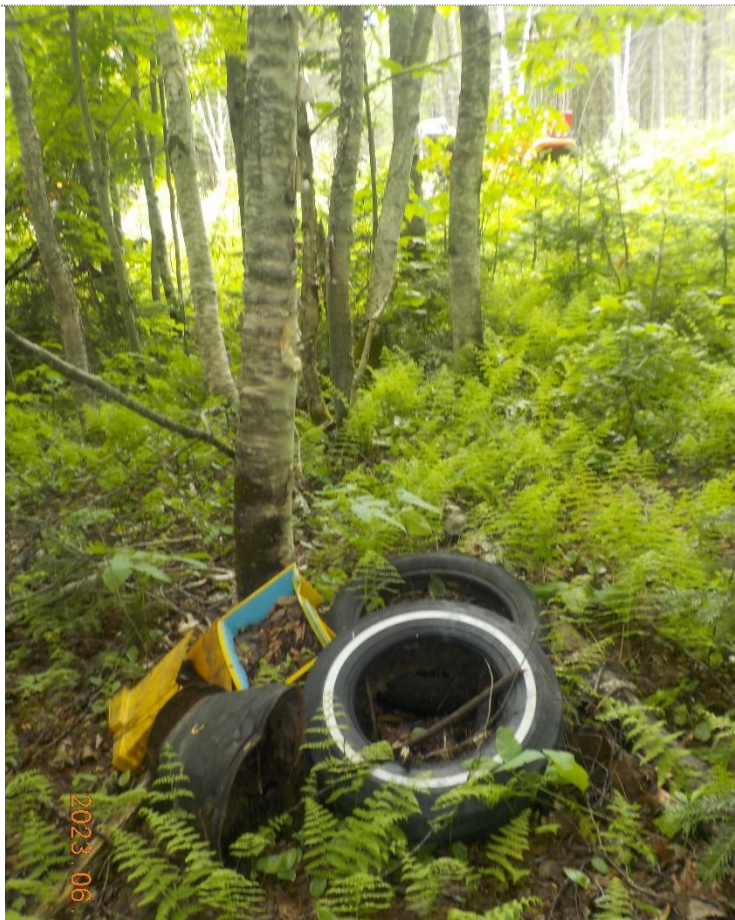
Figure 2: Autre vue des déchets à ramasser.
