Fiche descriptive

Dossier 350481 00 000

Description du site occupé

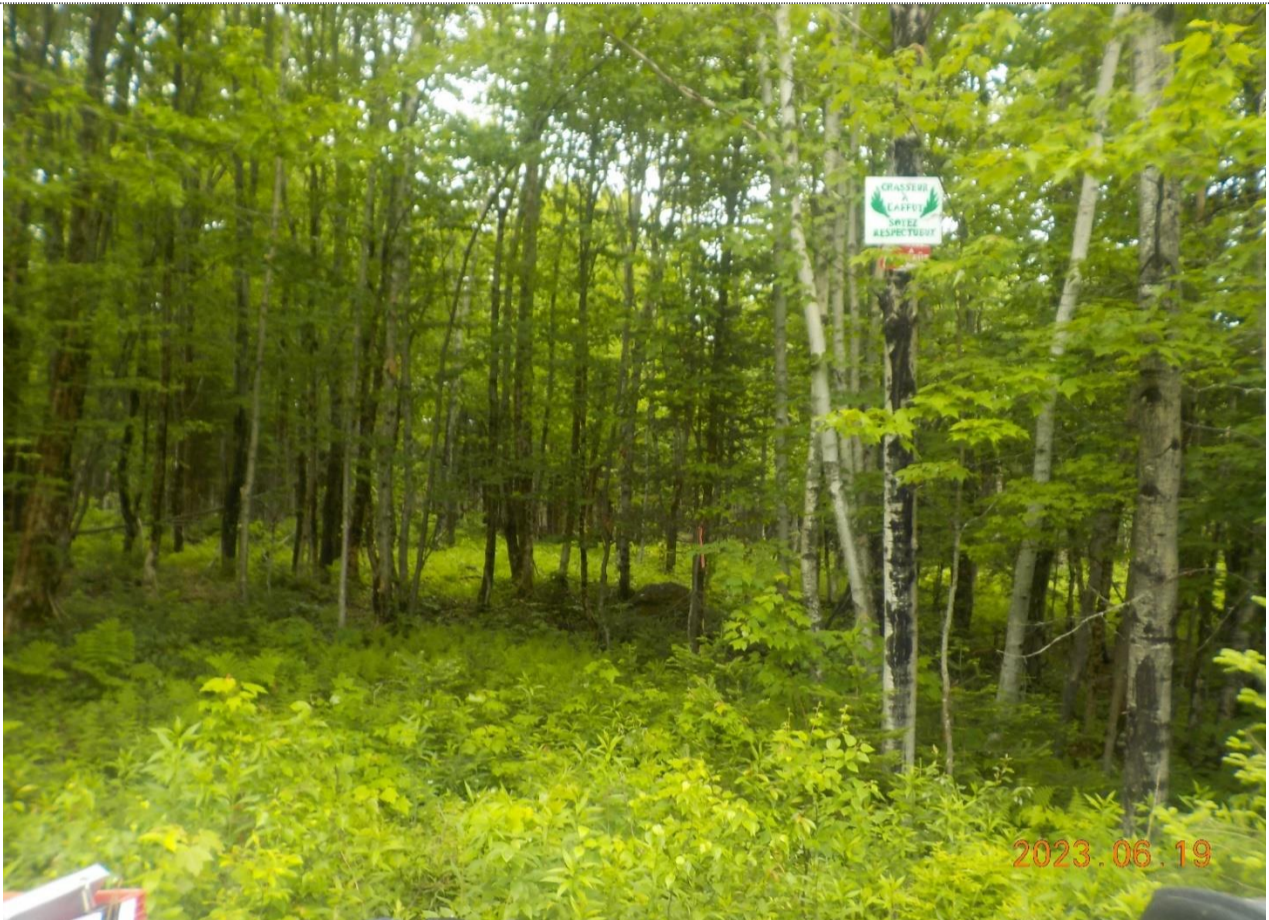
Figure 3: Vue du site 350702 à nettoyer.

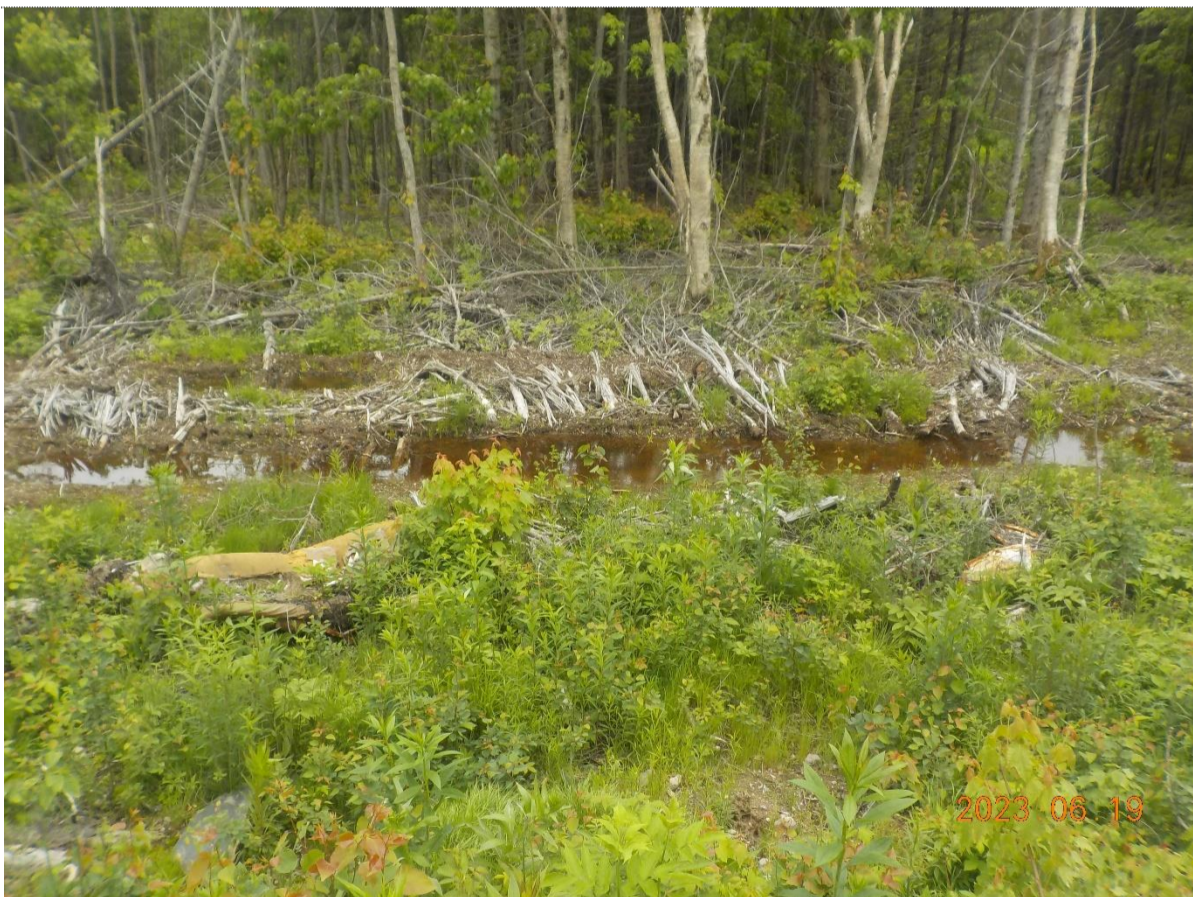
Figure 4: Vue du site 350702-A à nettoyer.

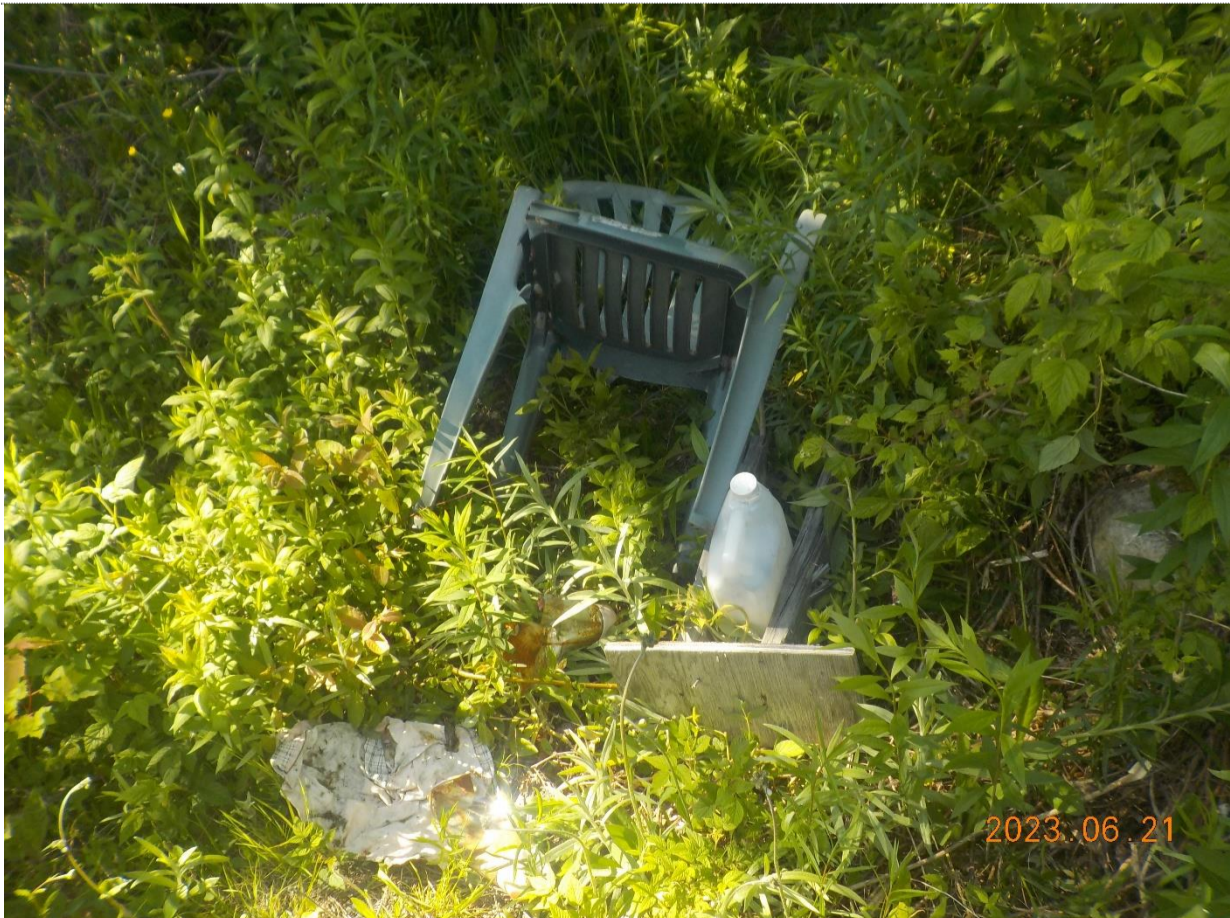
Figure 2: Débris à ramasser.

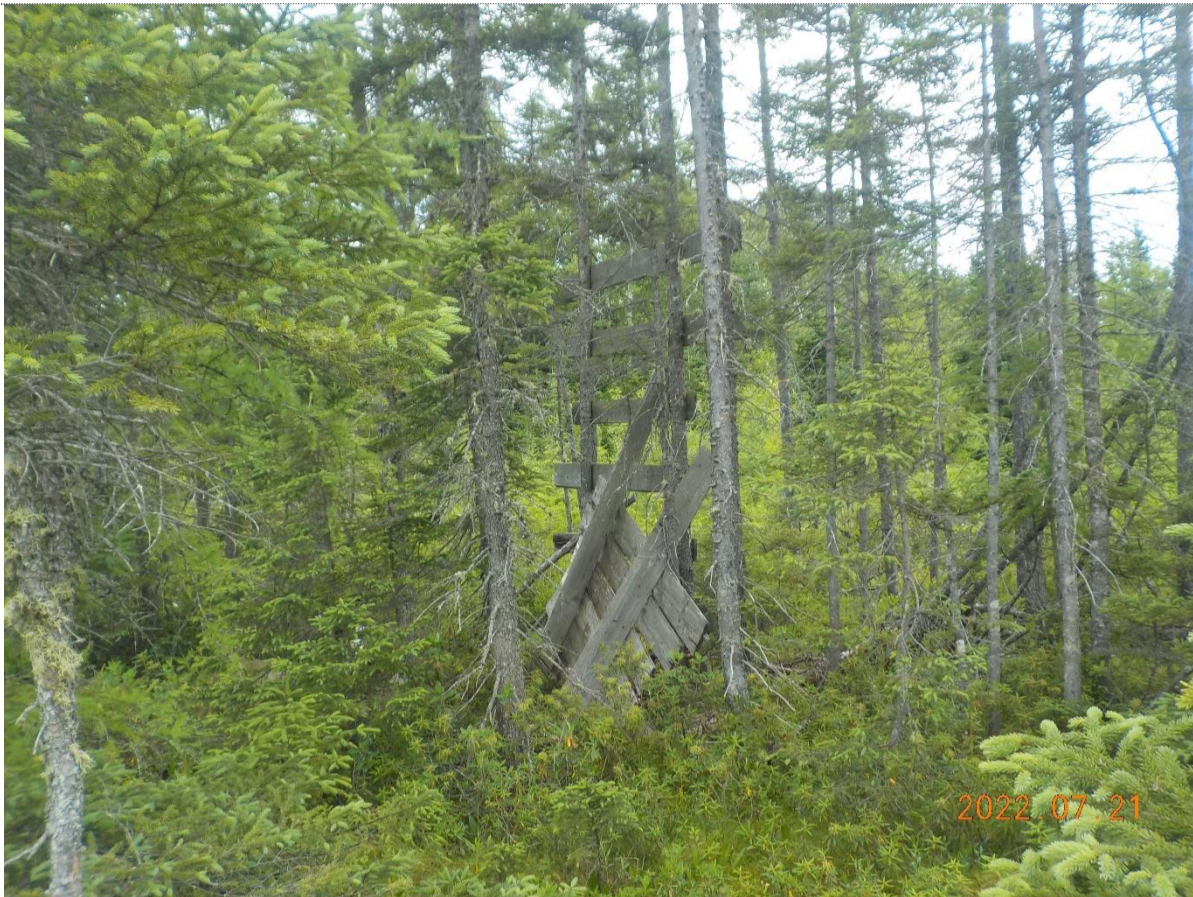
Figure 1: Structure abandonnée à ramasser.

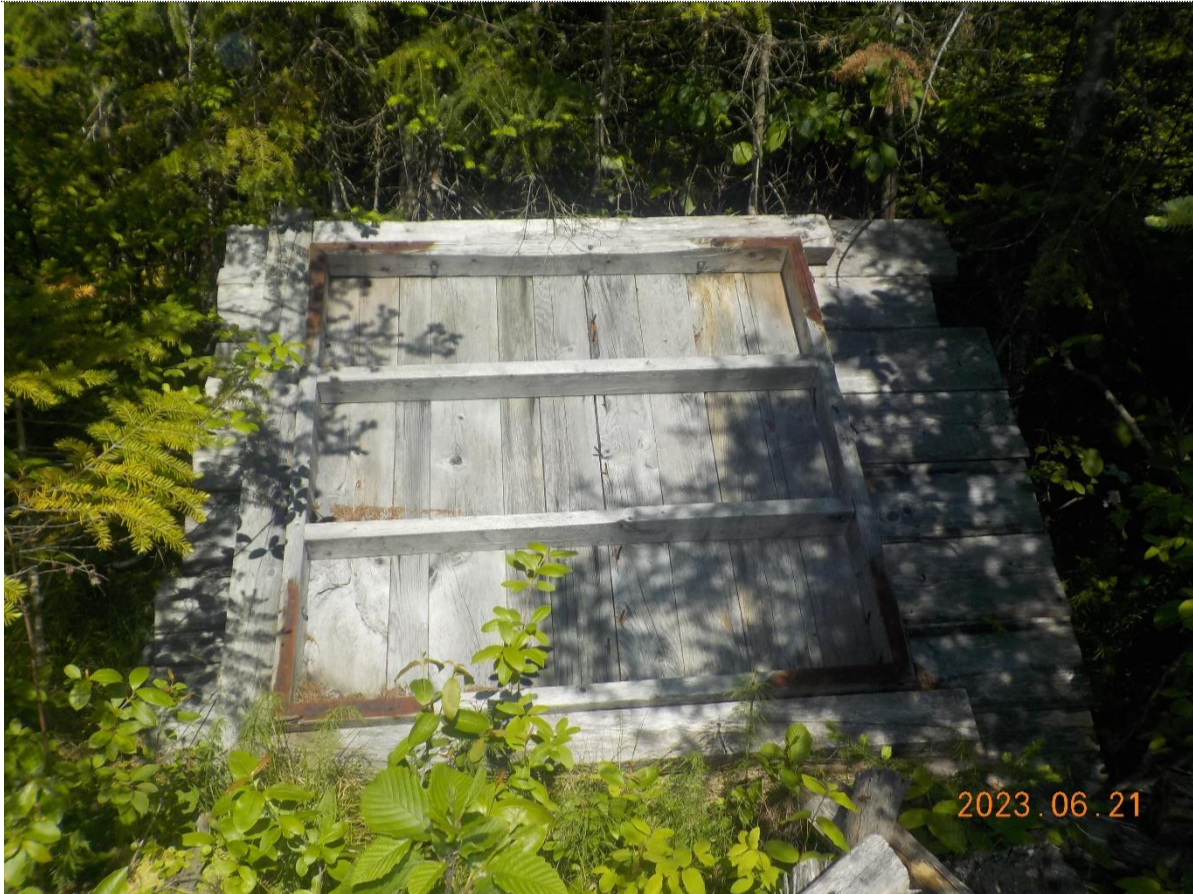
Figure 1 : Structure écrasée à ramasser

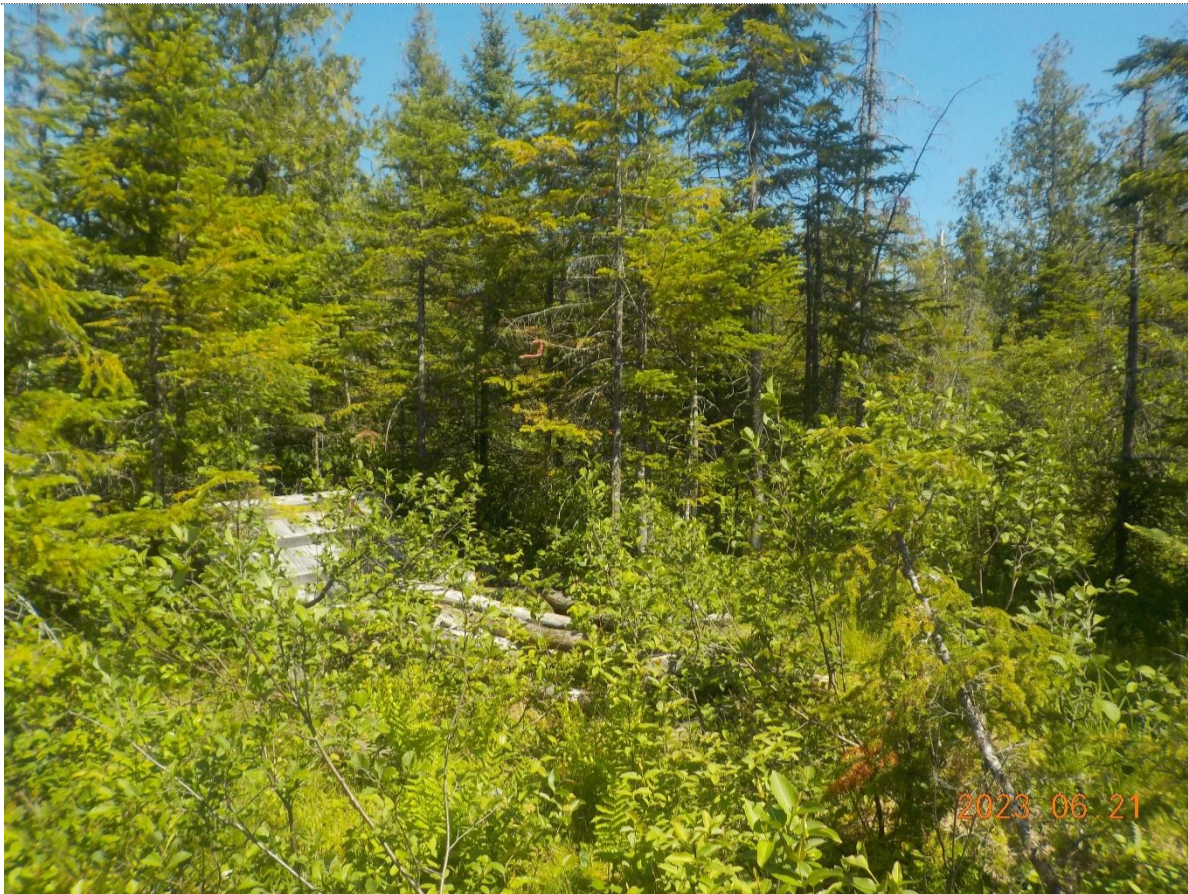
Figure 3 : Structure écrasée à ramasser

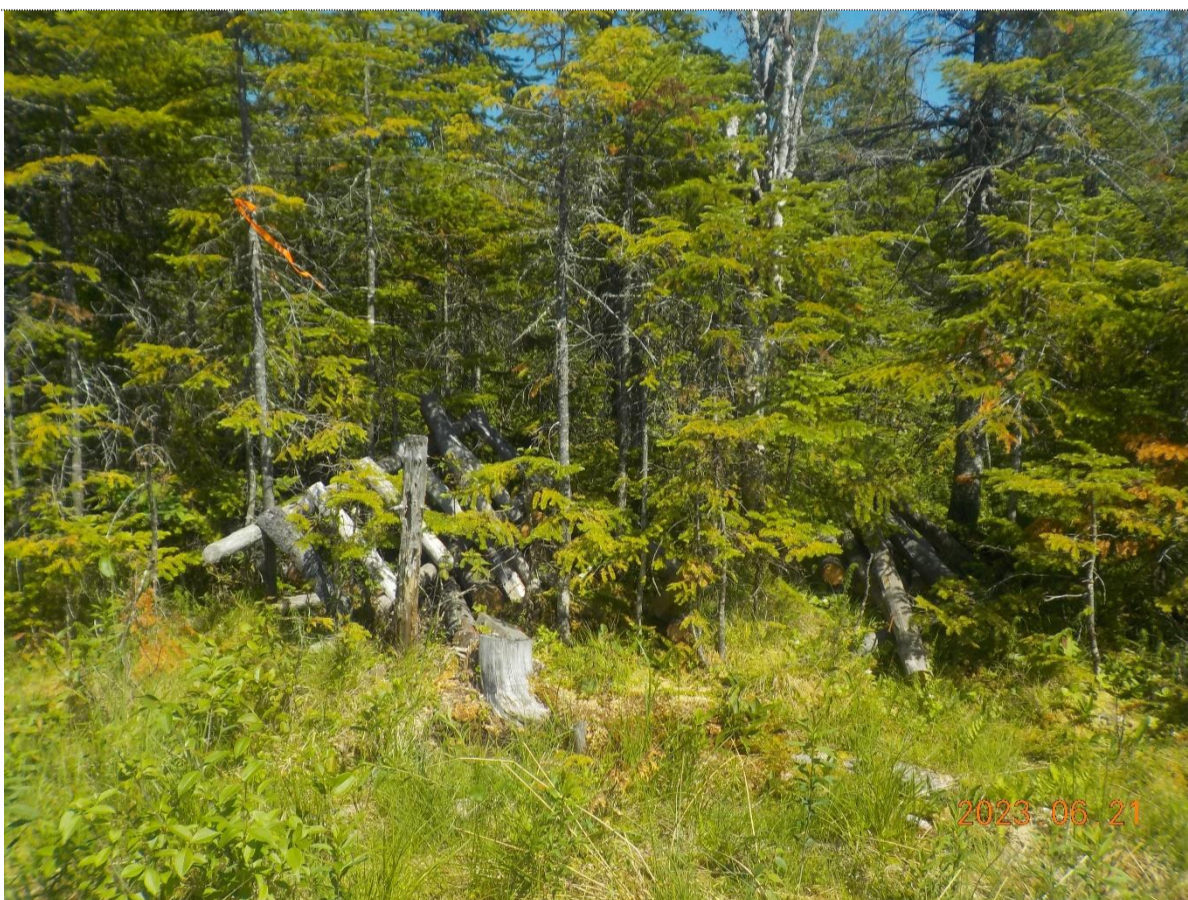
Figure 4 : Débris à ramasser

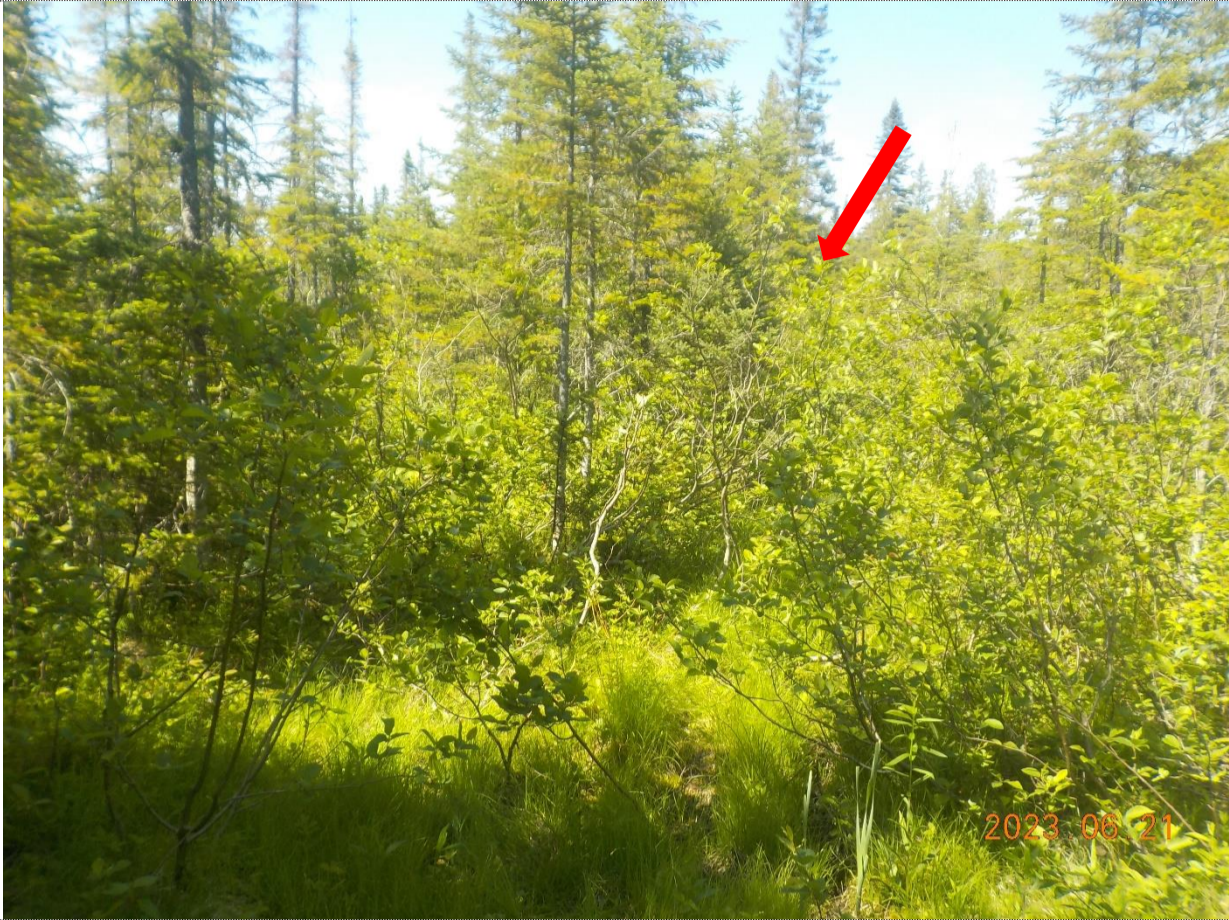
Figure 5 : Localisation du site à partir du sentier VTT

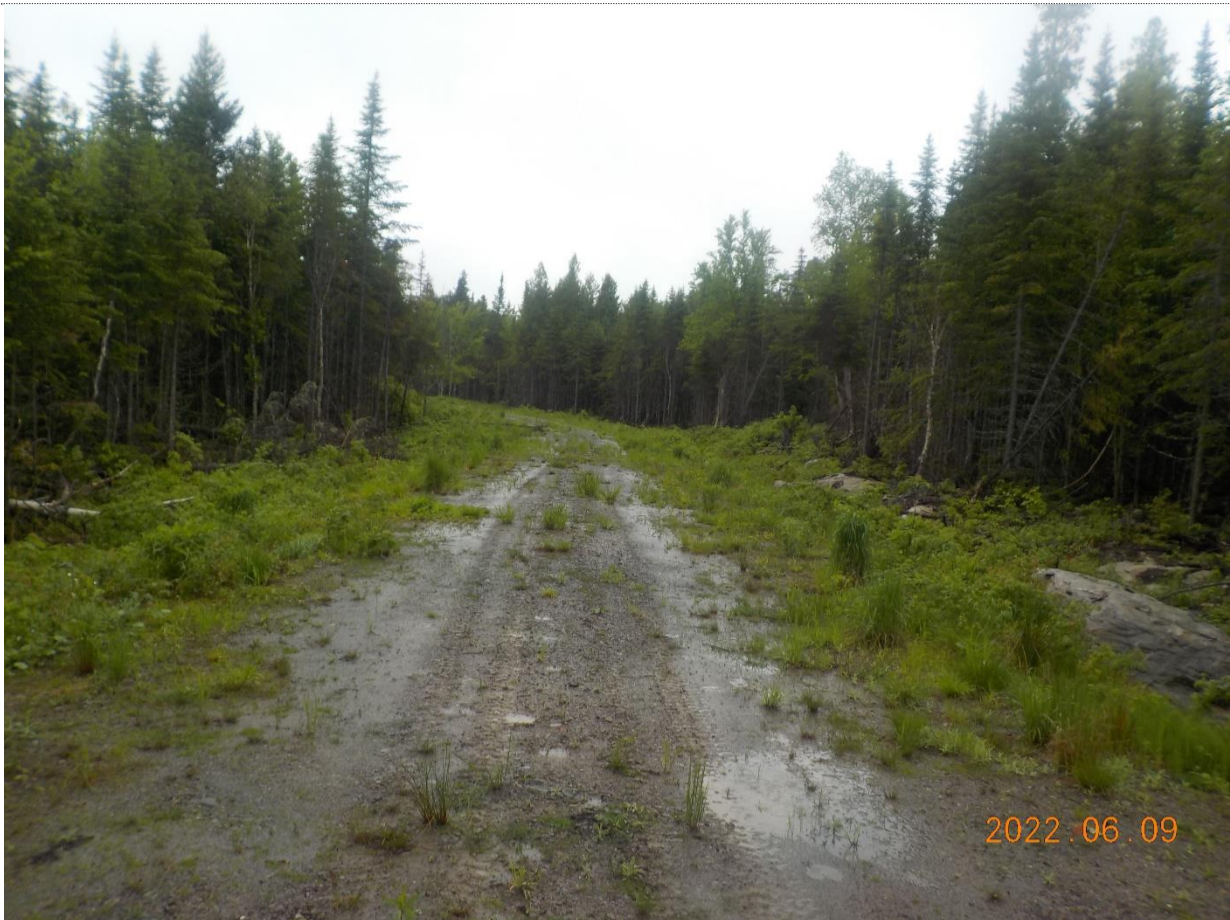
Figure 7 : État du chemin forestier

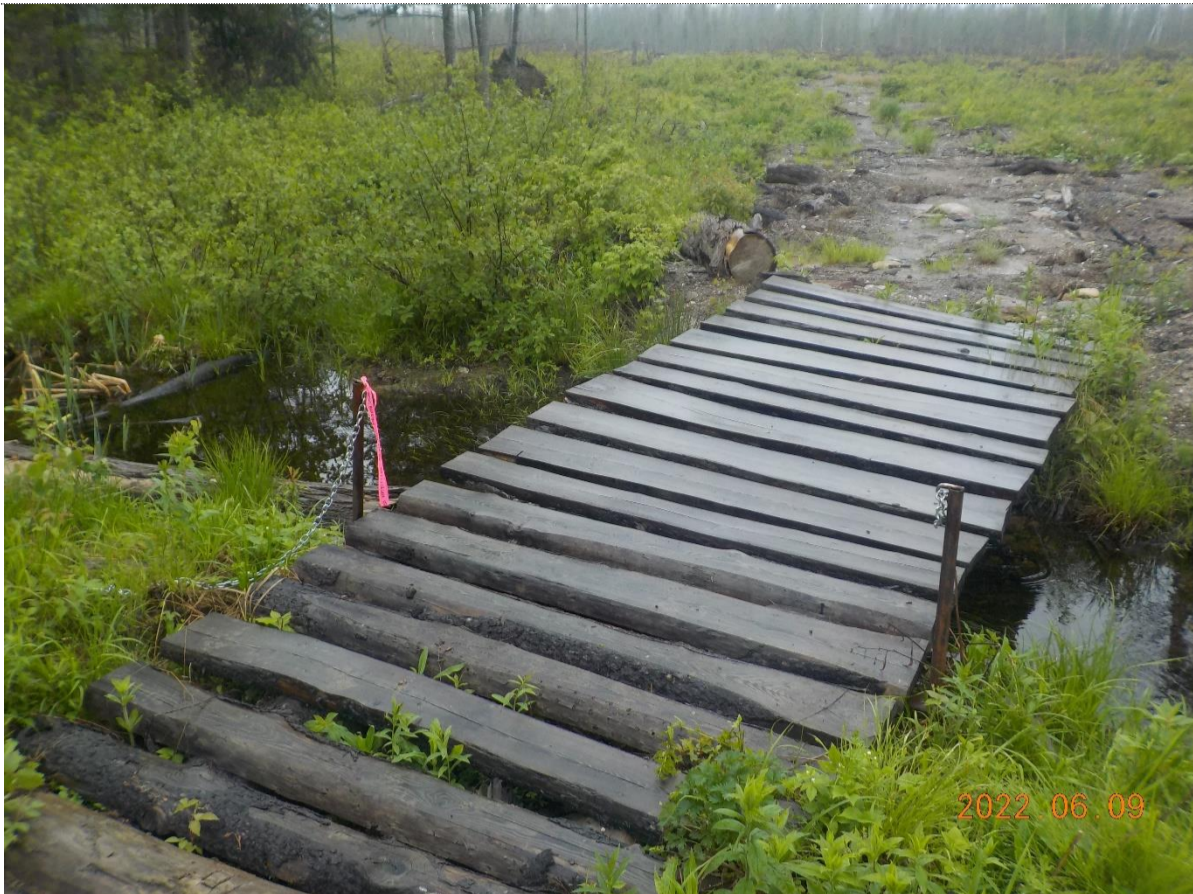
Figure 9 : Pont VTT fin du chemin forestier (début sentier VTT)

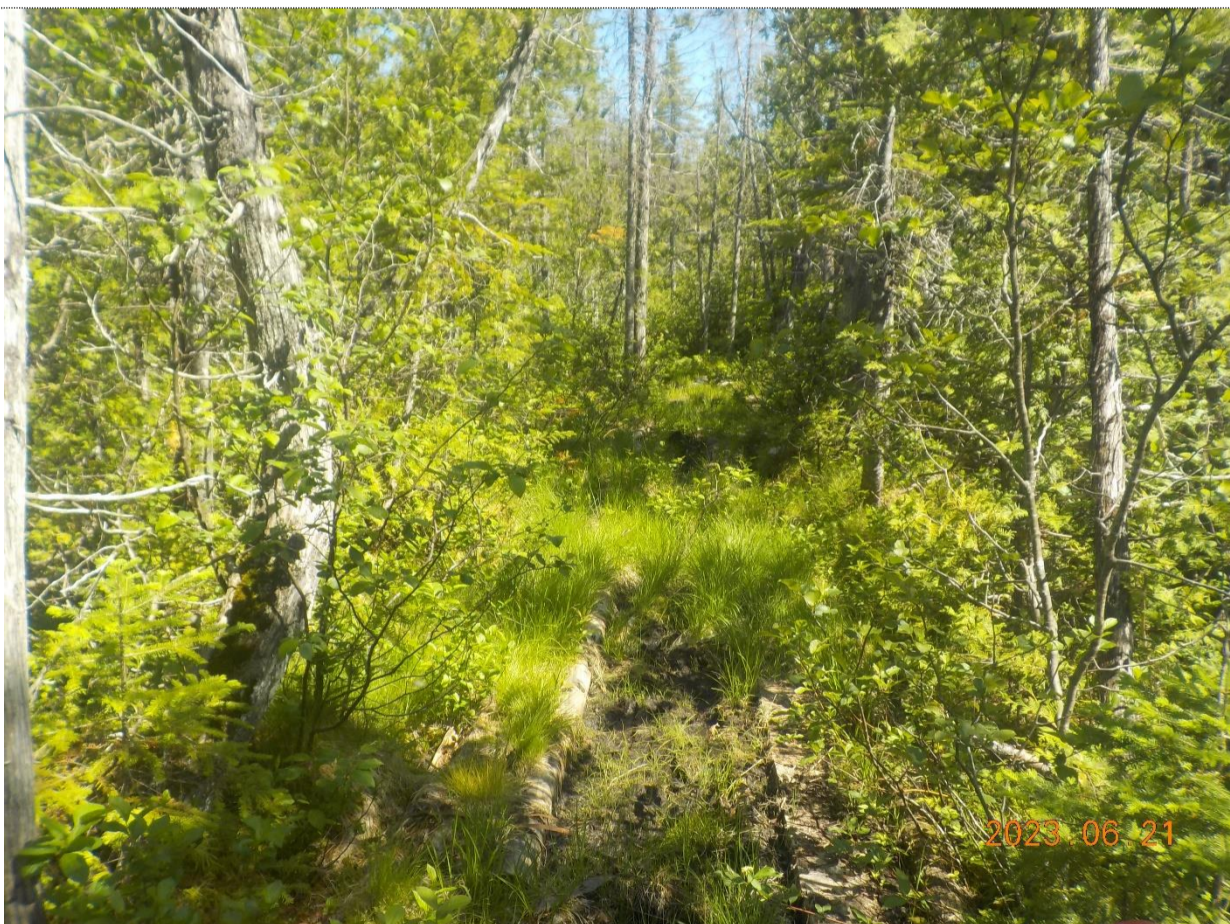
Figure 10 : État du sentier VTT

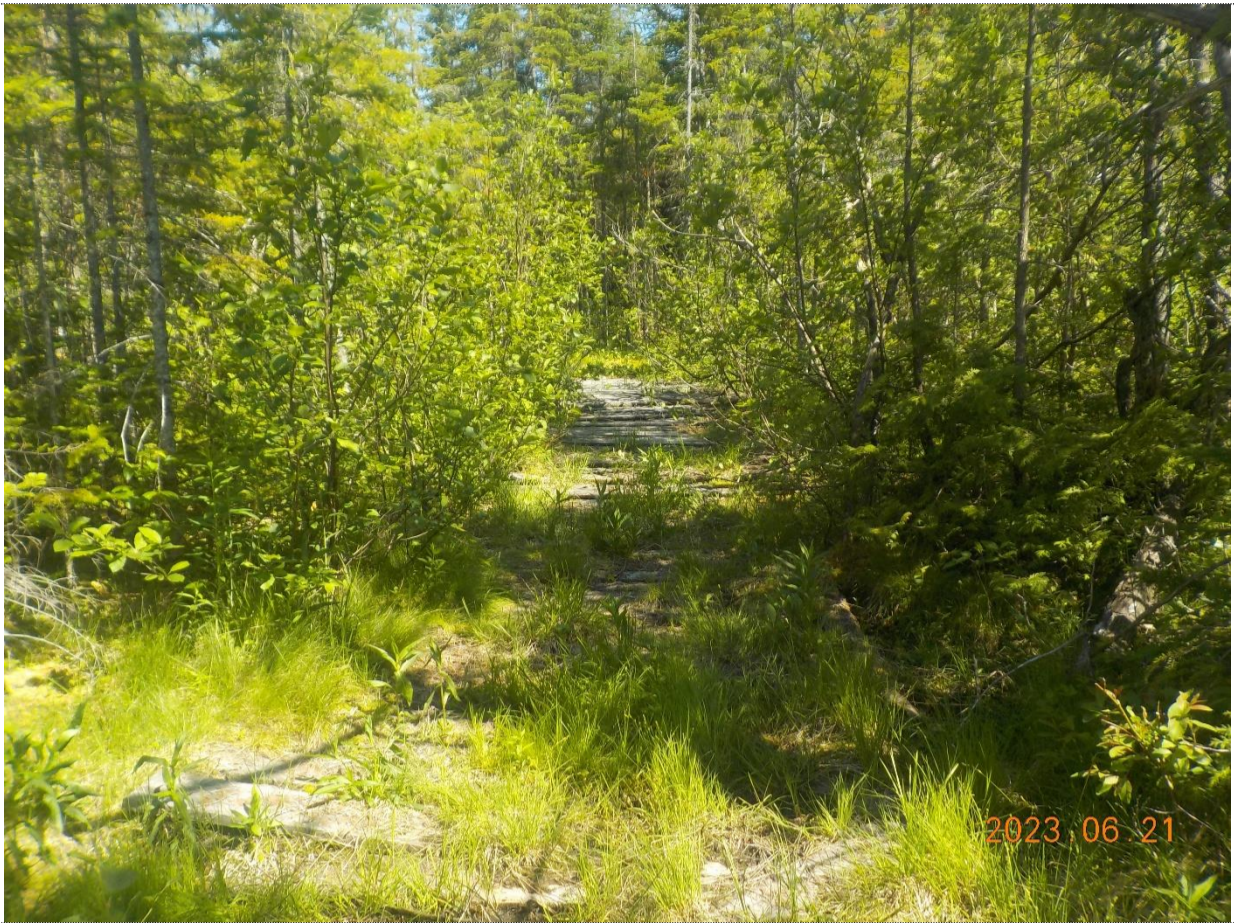
Figure 11 : État du sentier VTT

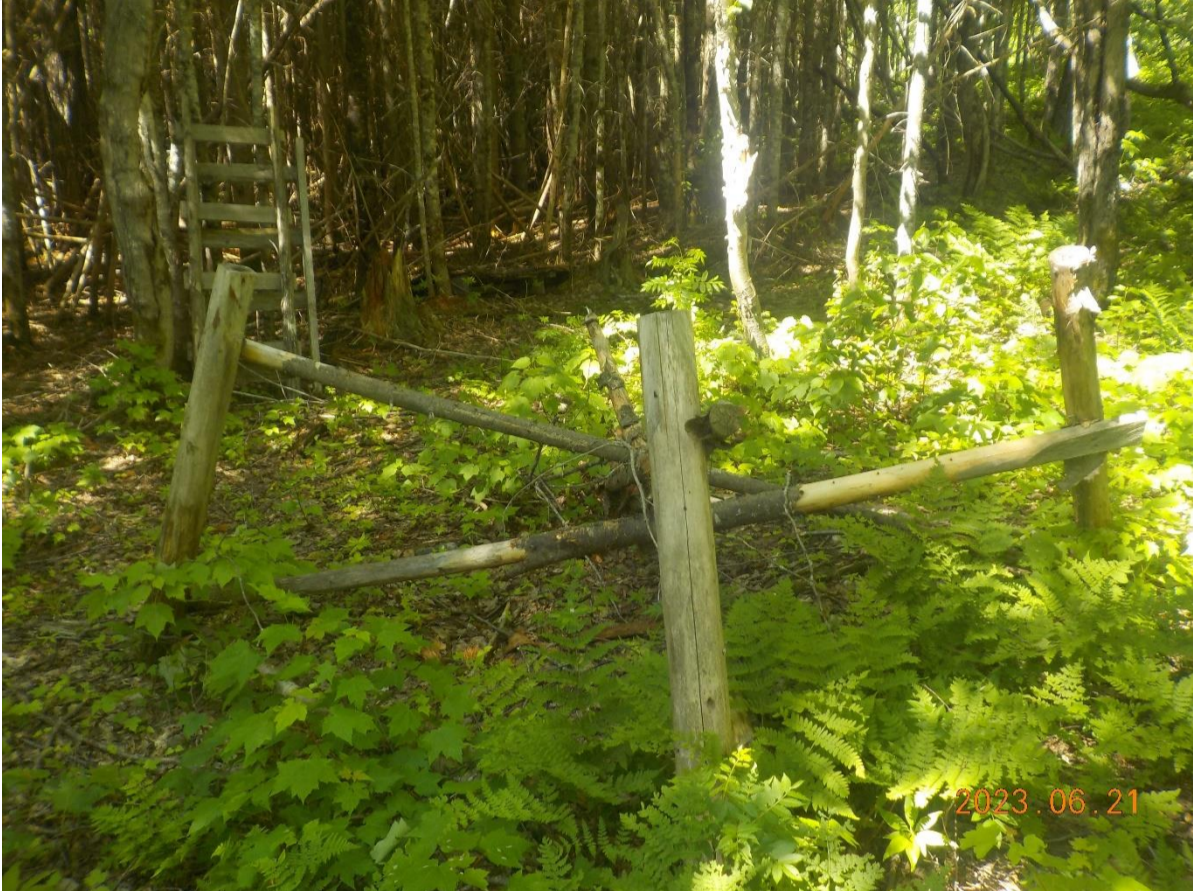
Figure 1 : Éléments de la structure abandonnée à ramasser

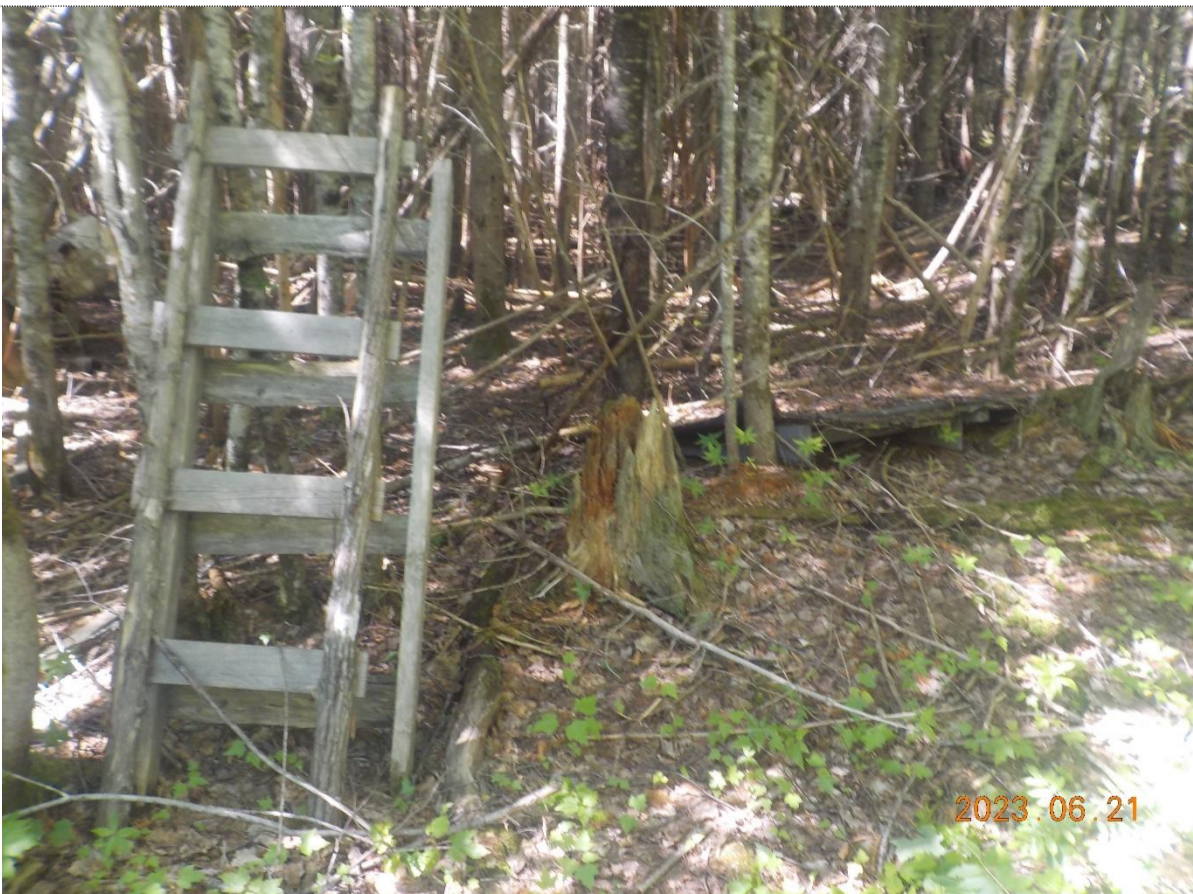
Figure 2 : Éléments de la structure abandonnée à ramasser

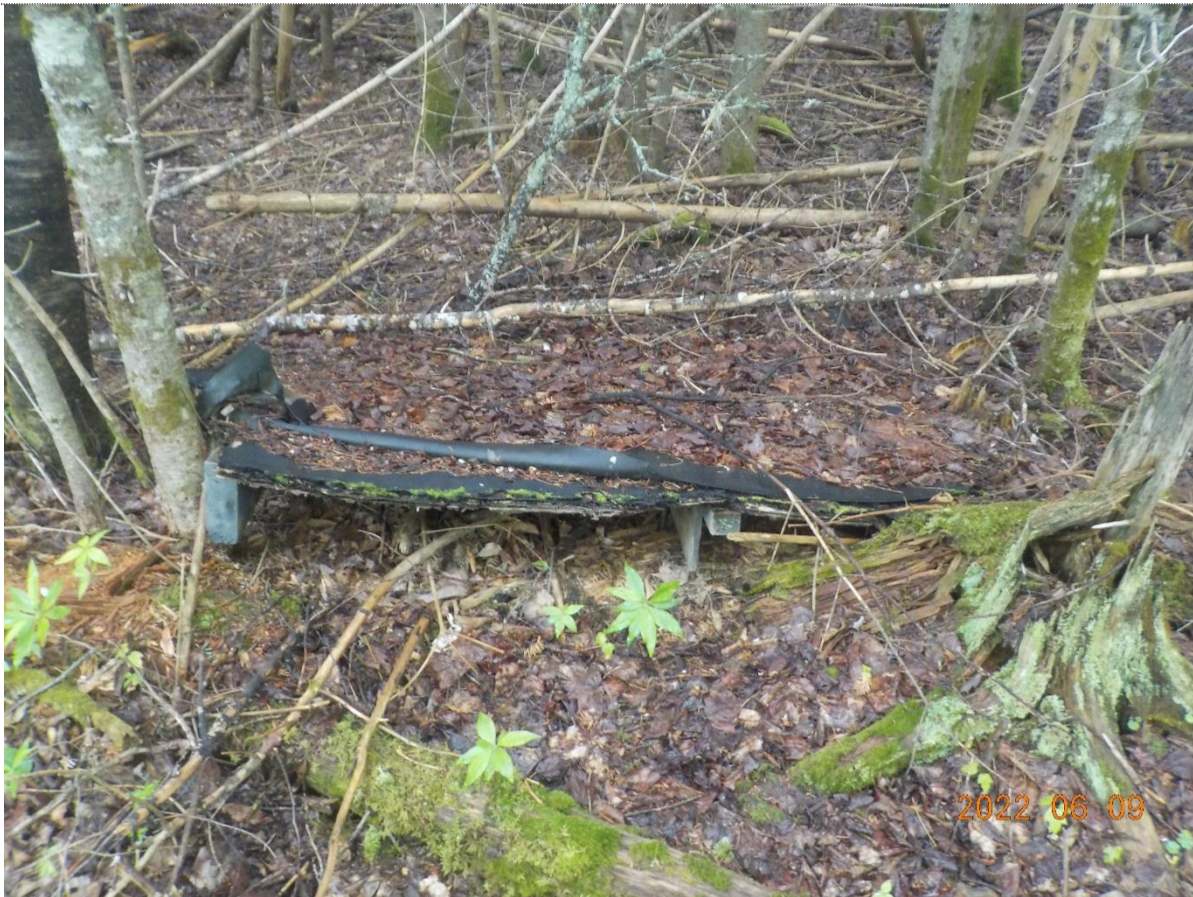
Figure 3 : Palette et papier bardeau.

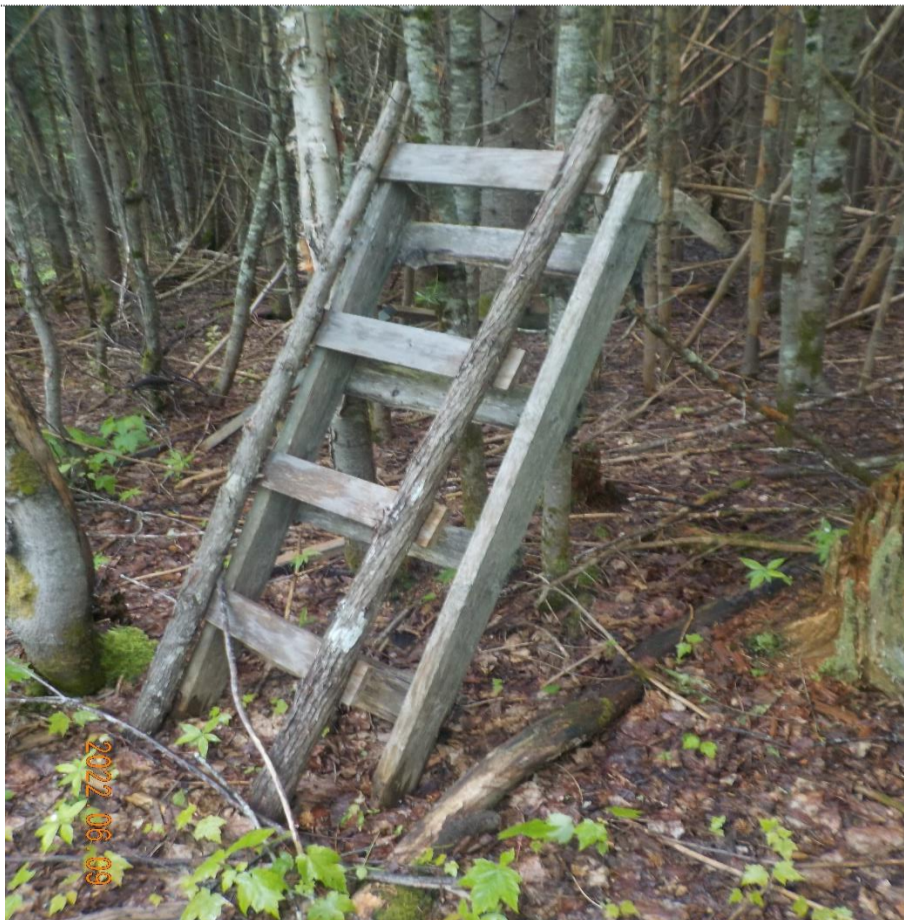
Figure 4 : Échelle à ramasser

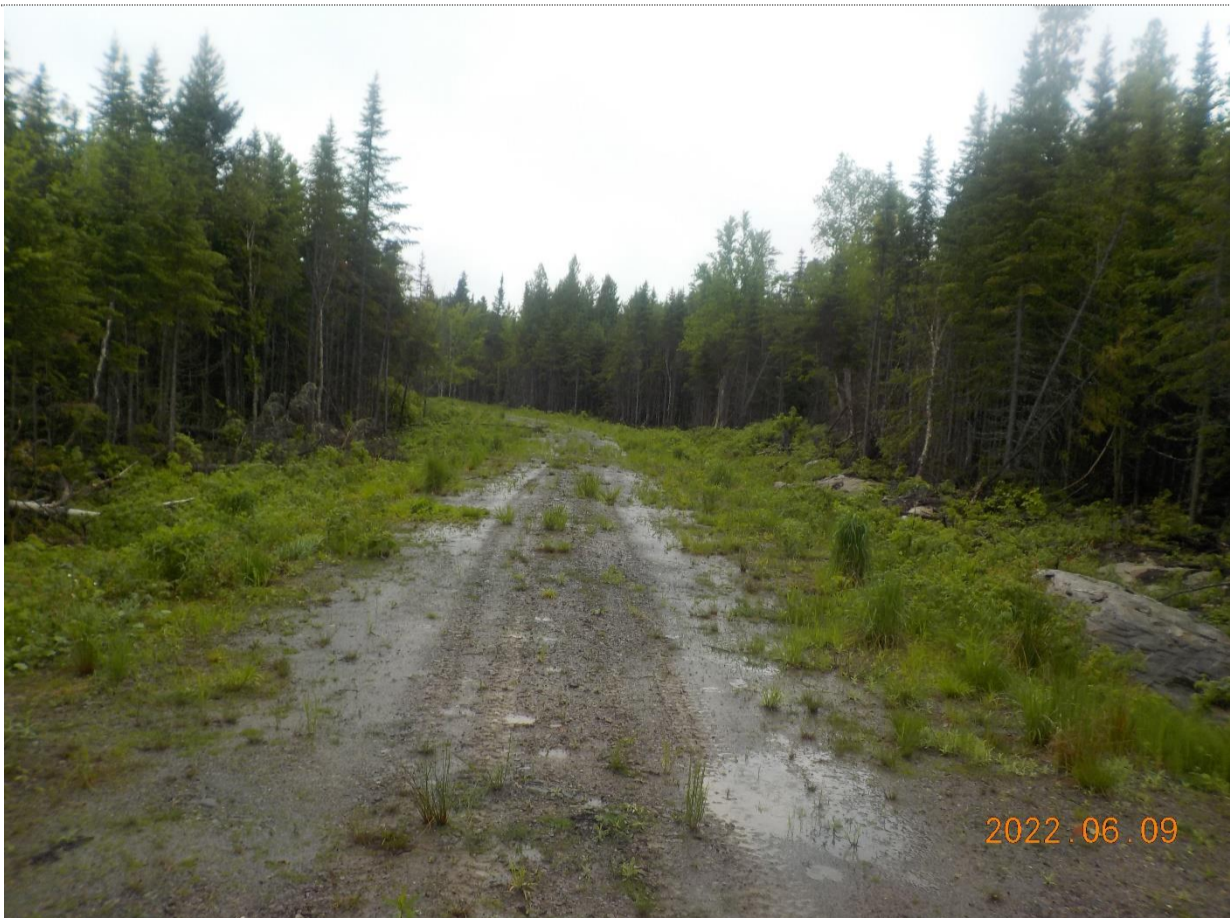
Figure 6 : État du chemin forestier

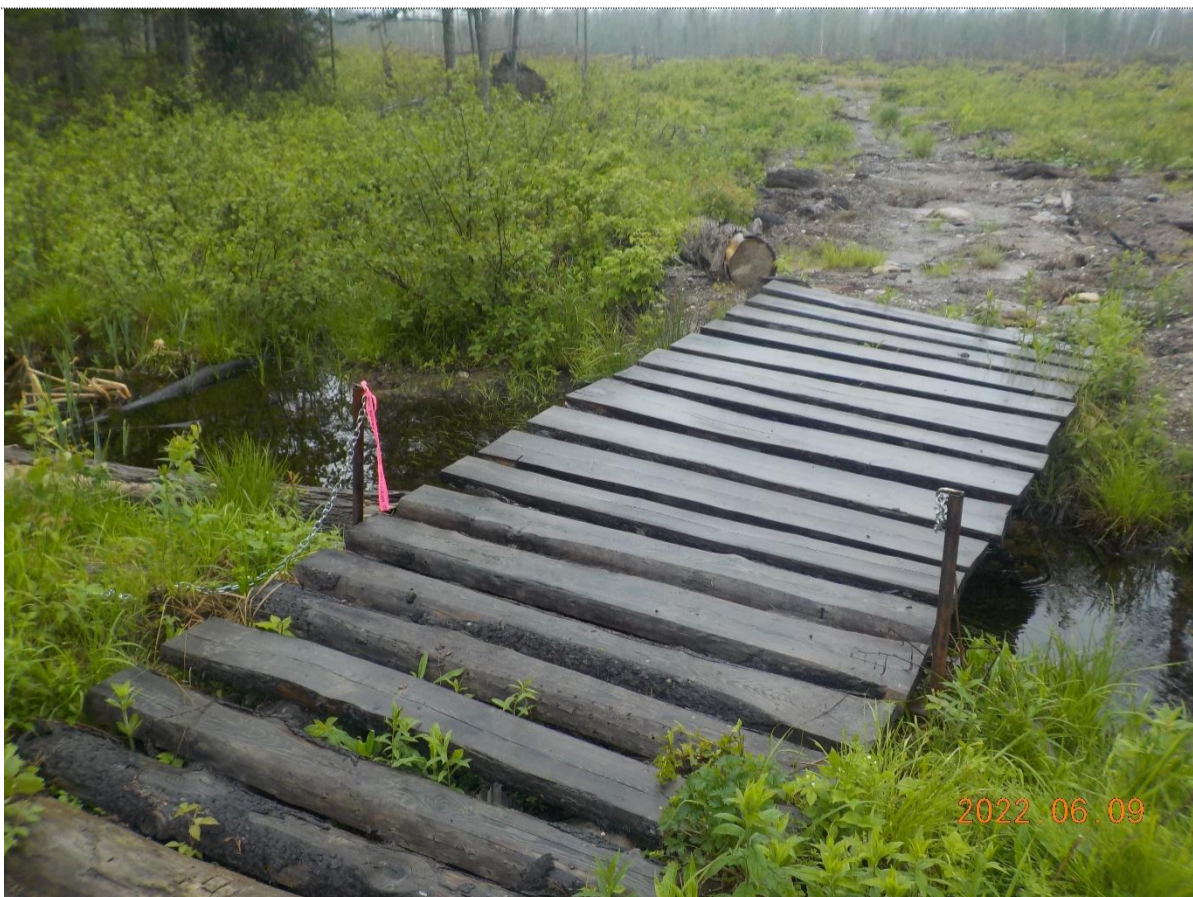
Figure 8 : Pont VTT fin du chemin forestier (début sentier VTT)

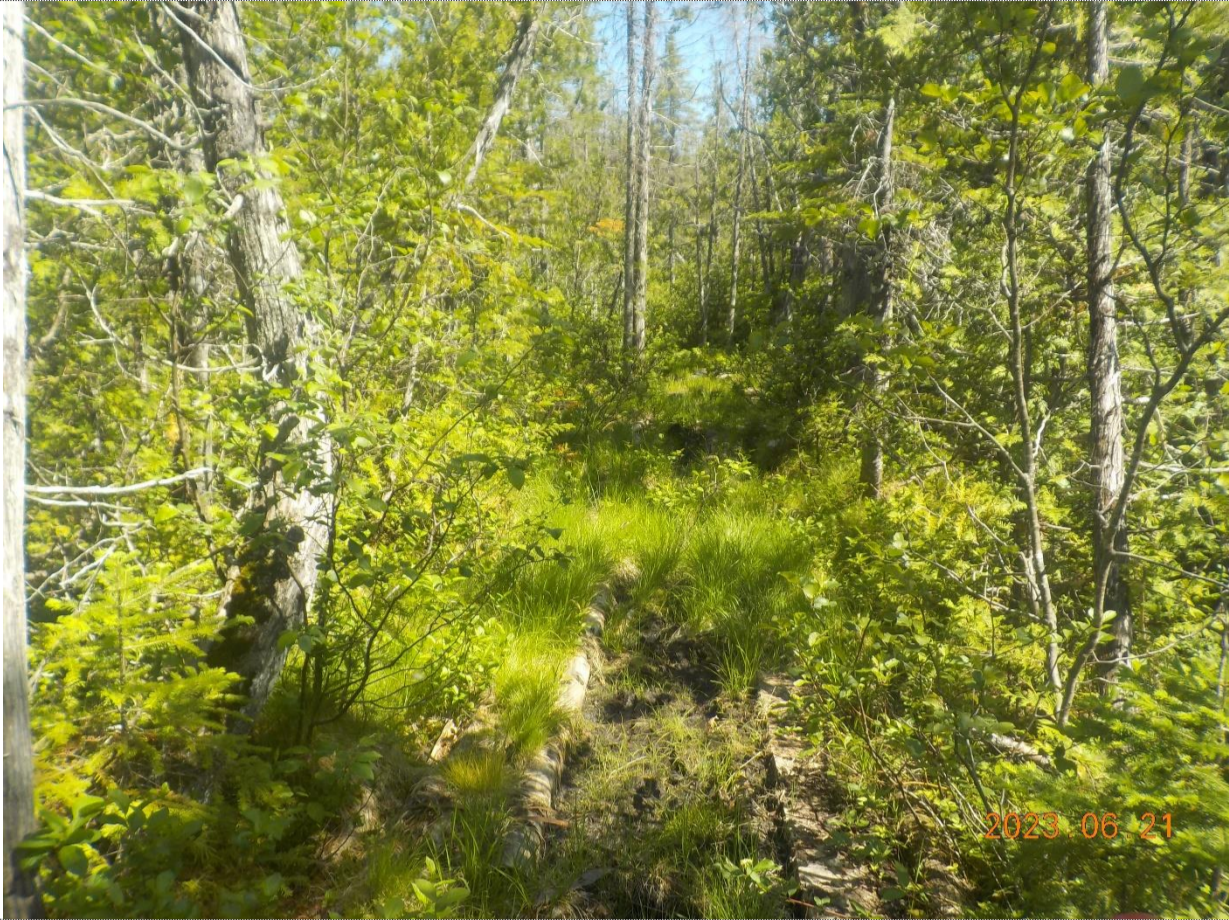
Figure 9 : État du sentier VTT

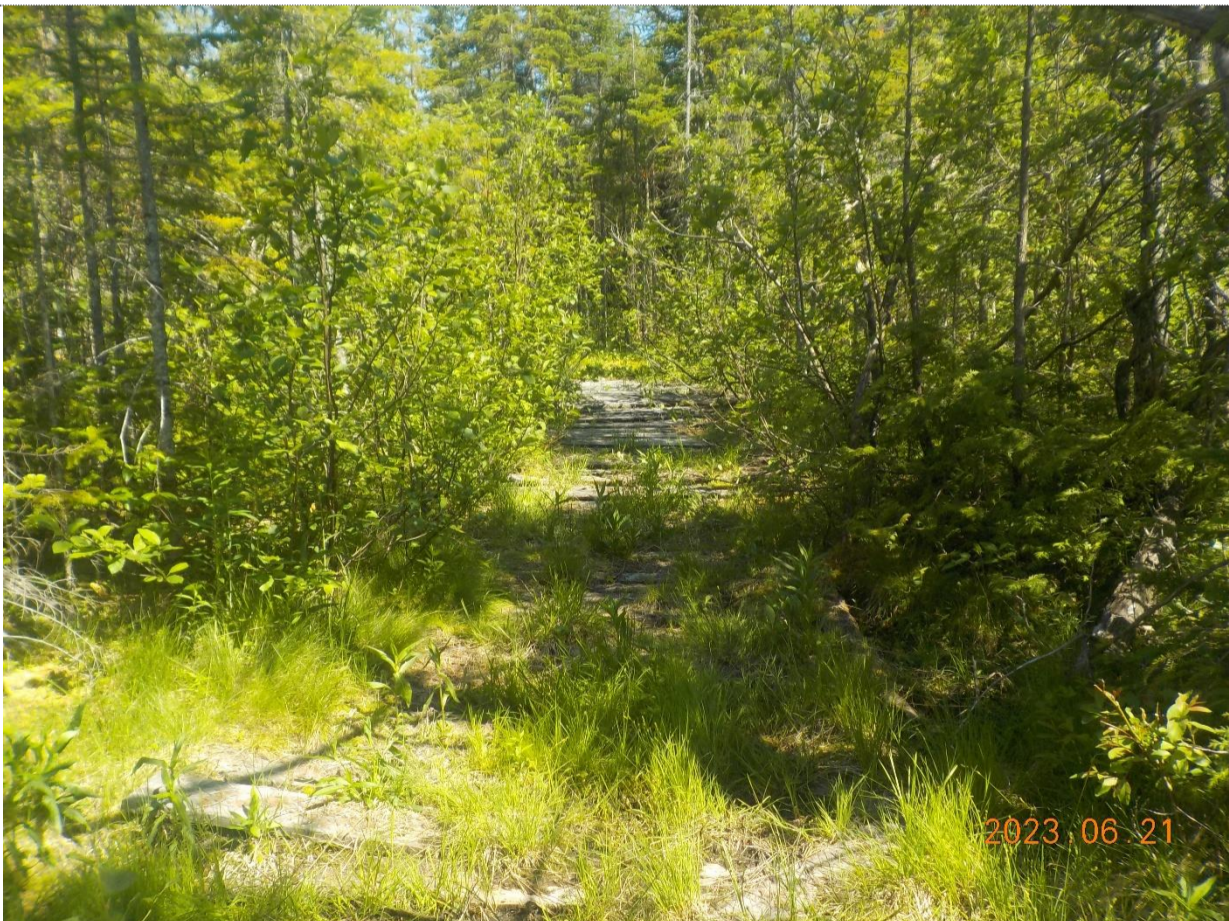
Figure 10 : État du sentier VTT

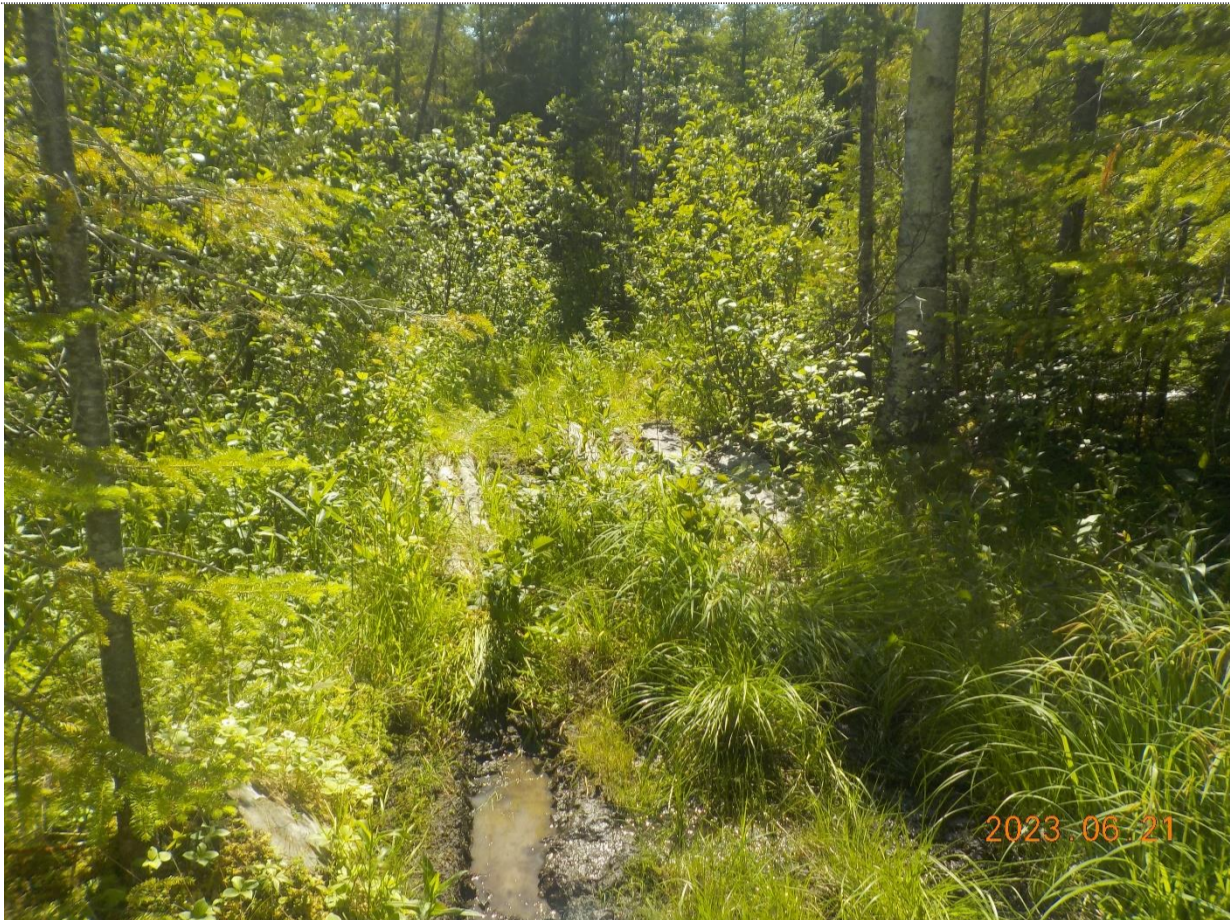
Figure 11 : État du sentier VTT
