Fiche descriptive

Dossier 350481 00 000

Description du site occupé

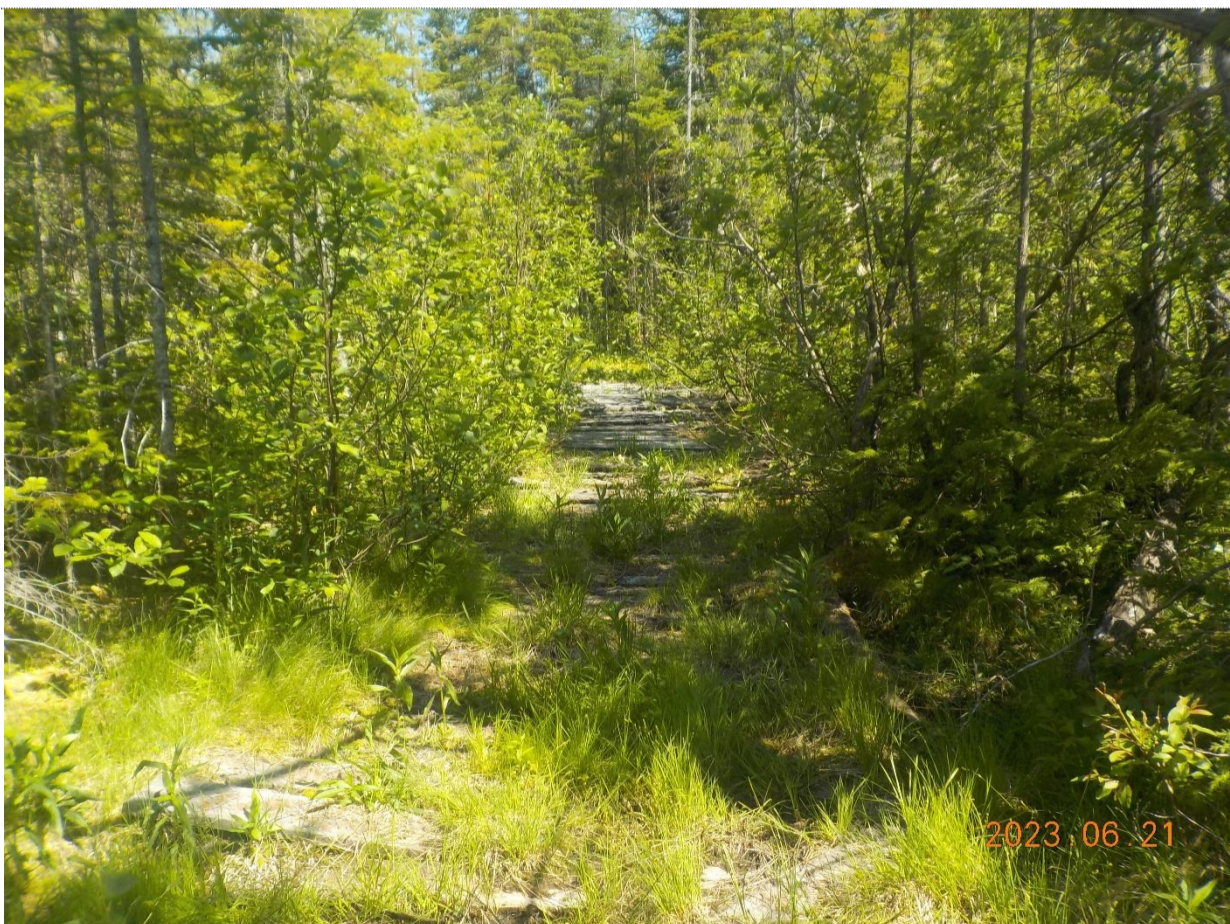
Figure 12 : État du sentier VTT

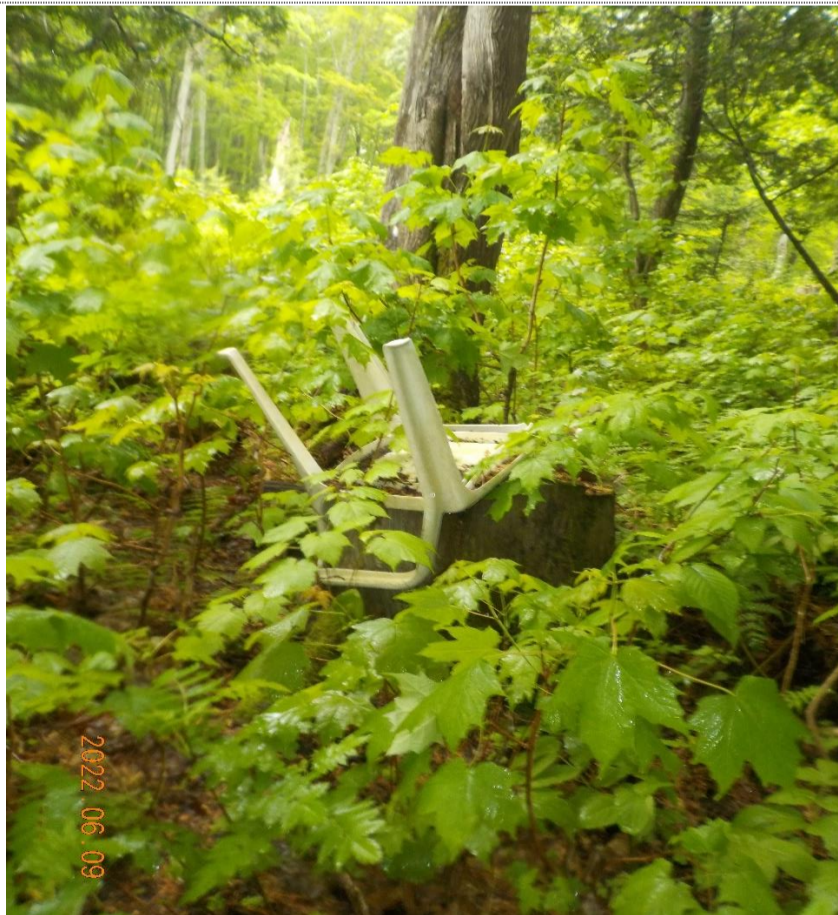
Figure 2 : Chaise en plastique à ramasser.

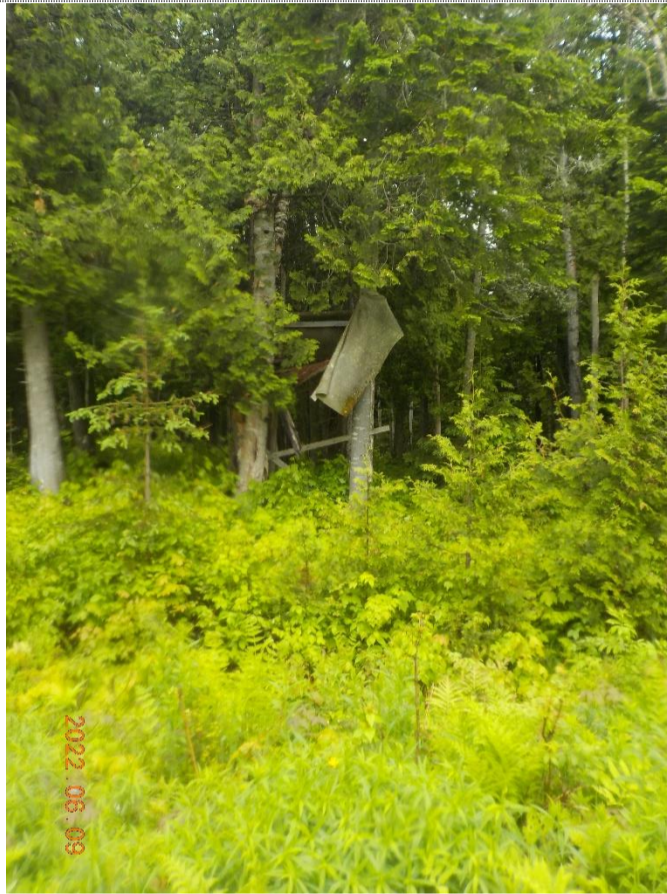
Figure 3 : Vue agrandie de la structure à partir chemin acéricole.

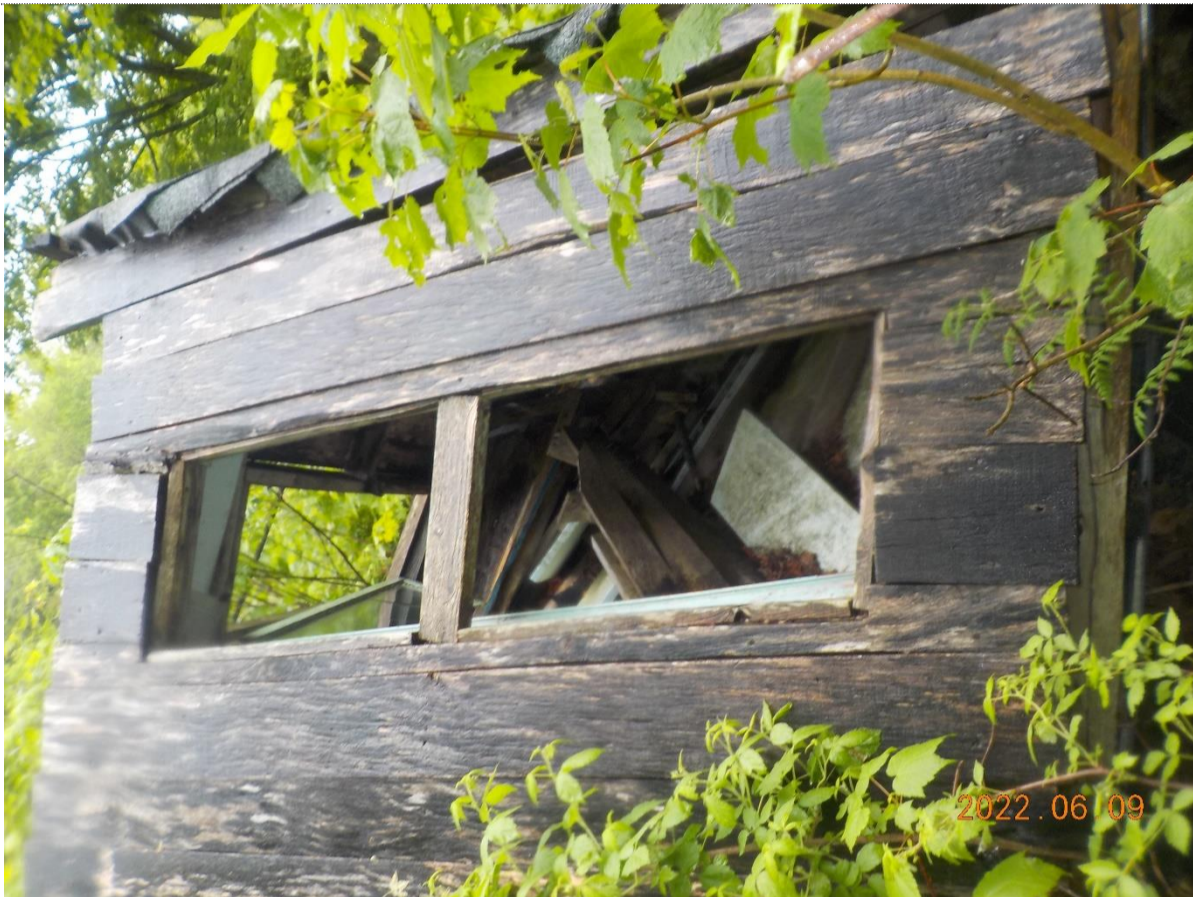
Figure 1 : Structure abandonnée à ramasser

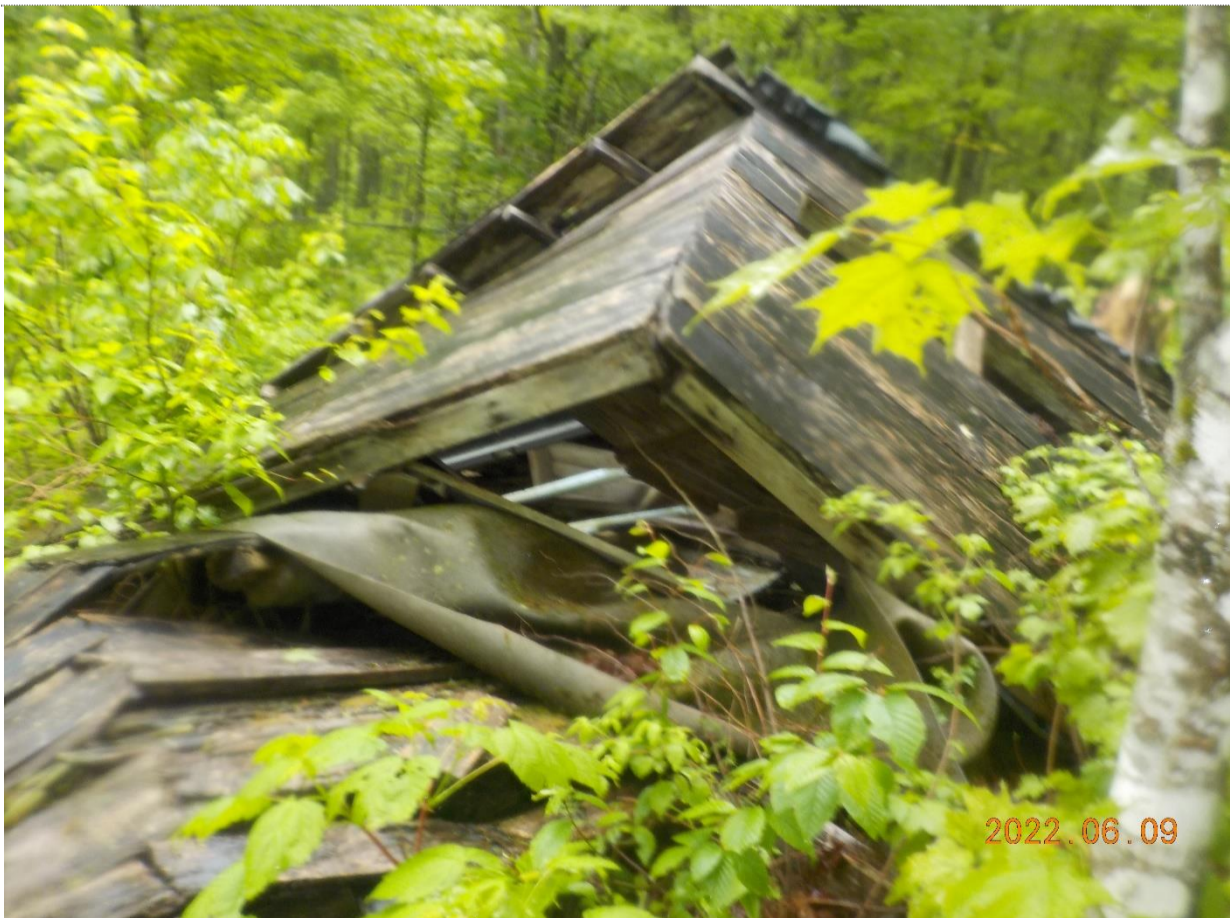
Figure 2 : Autre vue de la structure abandonnée à ramasser

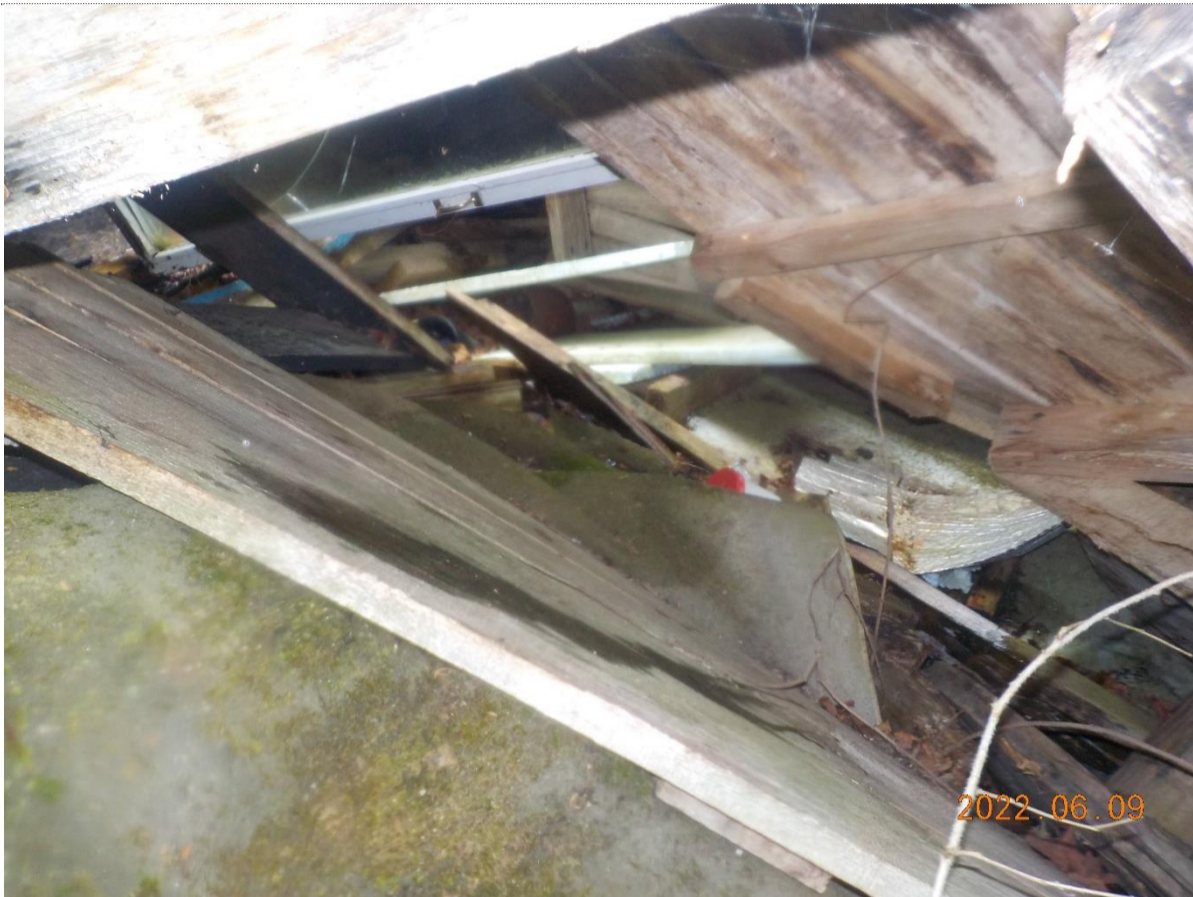
Figure 5 : Autre vue de l'intérieur de la structure

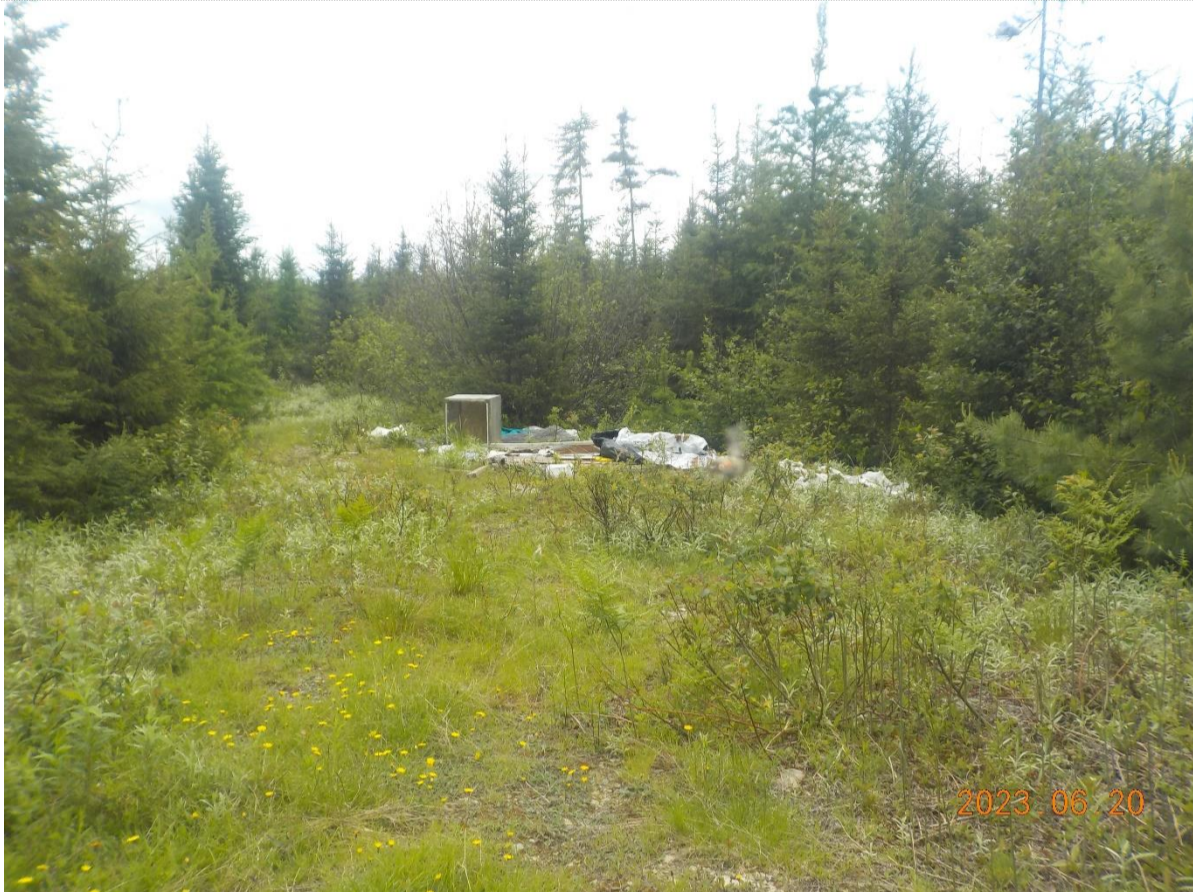
Figure 1: Débris à ramasser

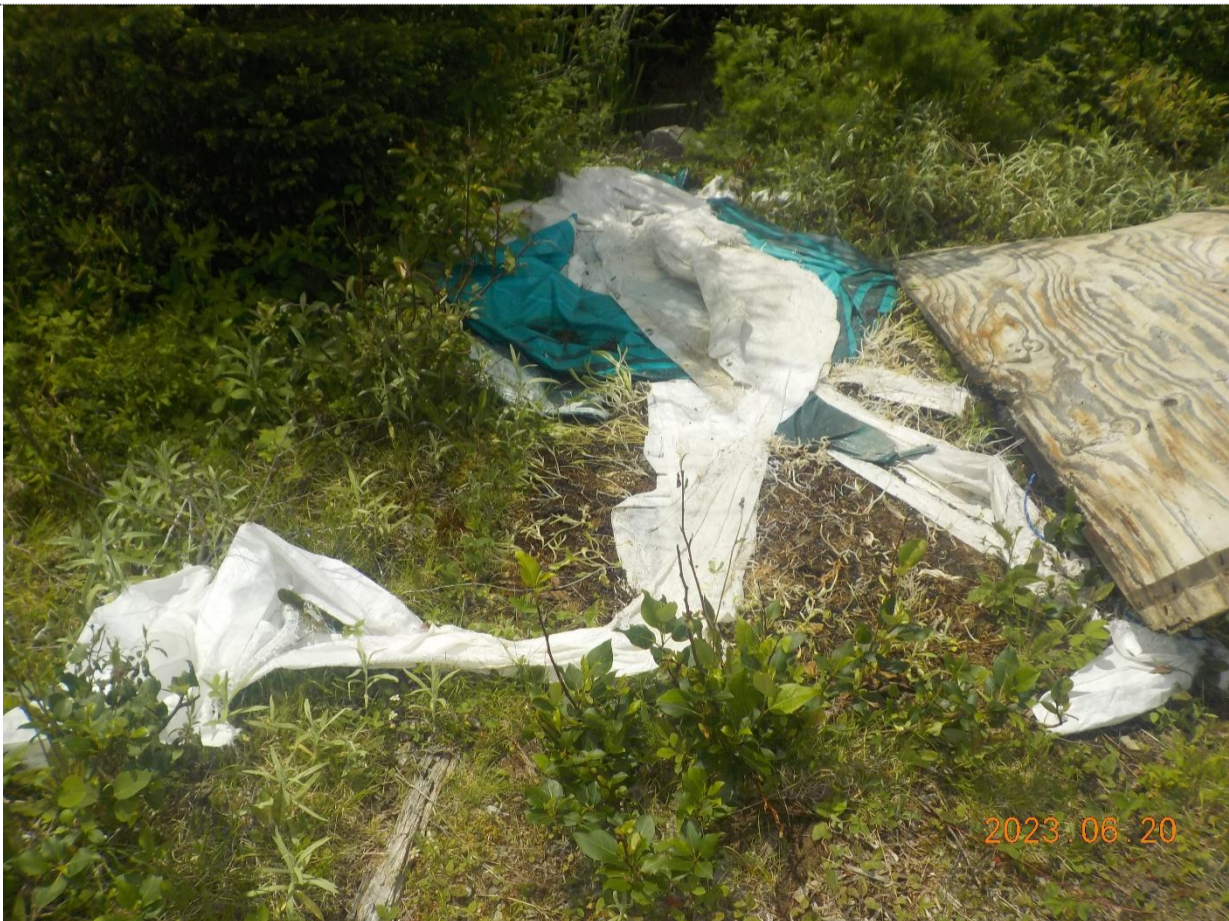
Figure 4: Autre vue des débris à ramasser

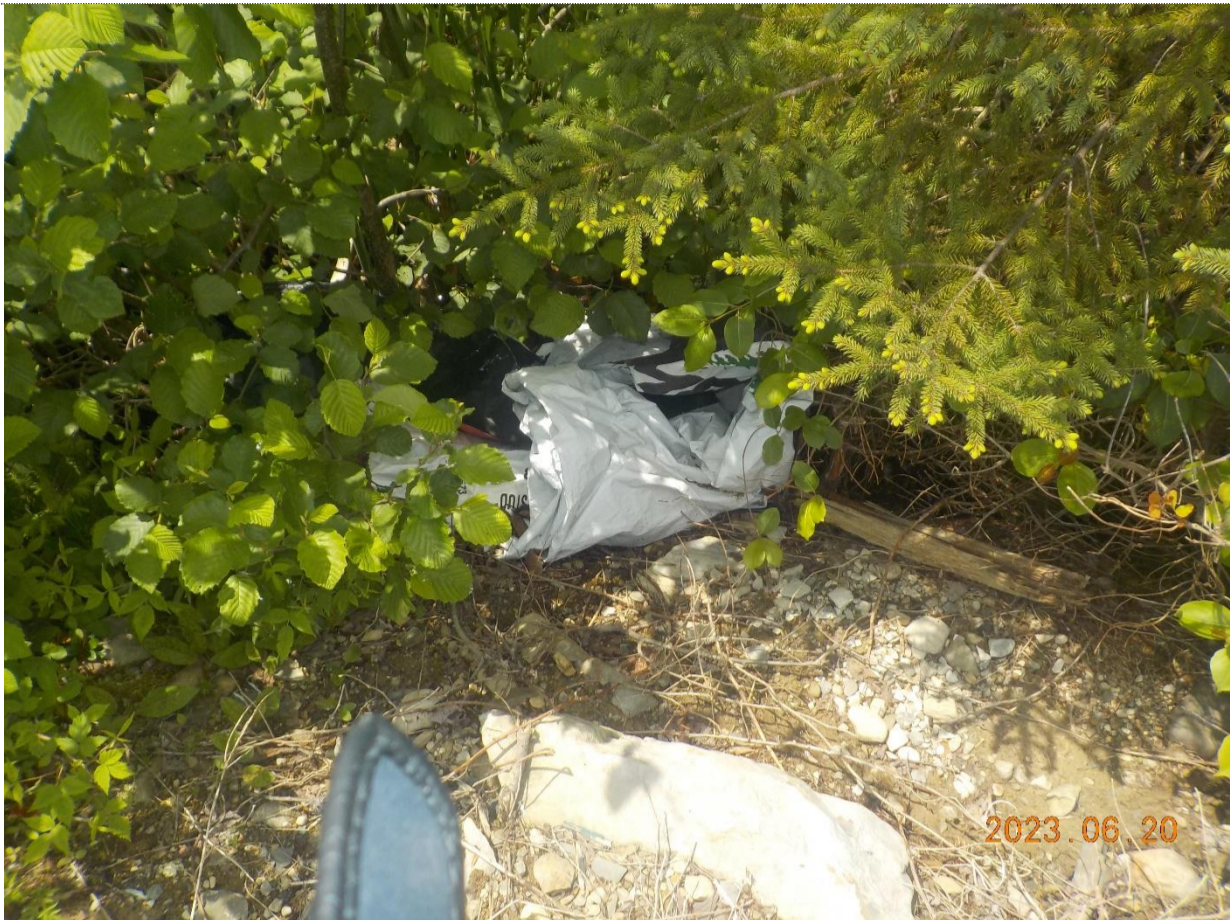
Figure 5: Autre vue des débris à ramasser

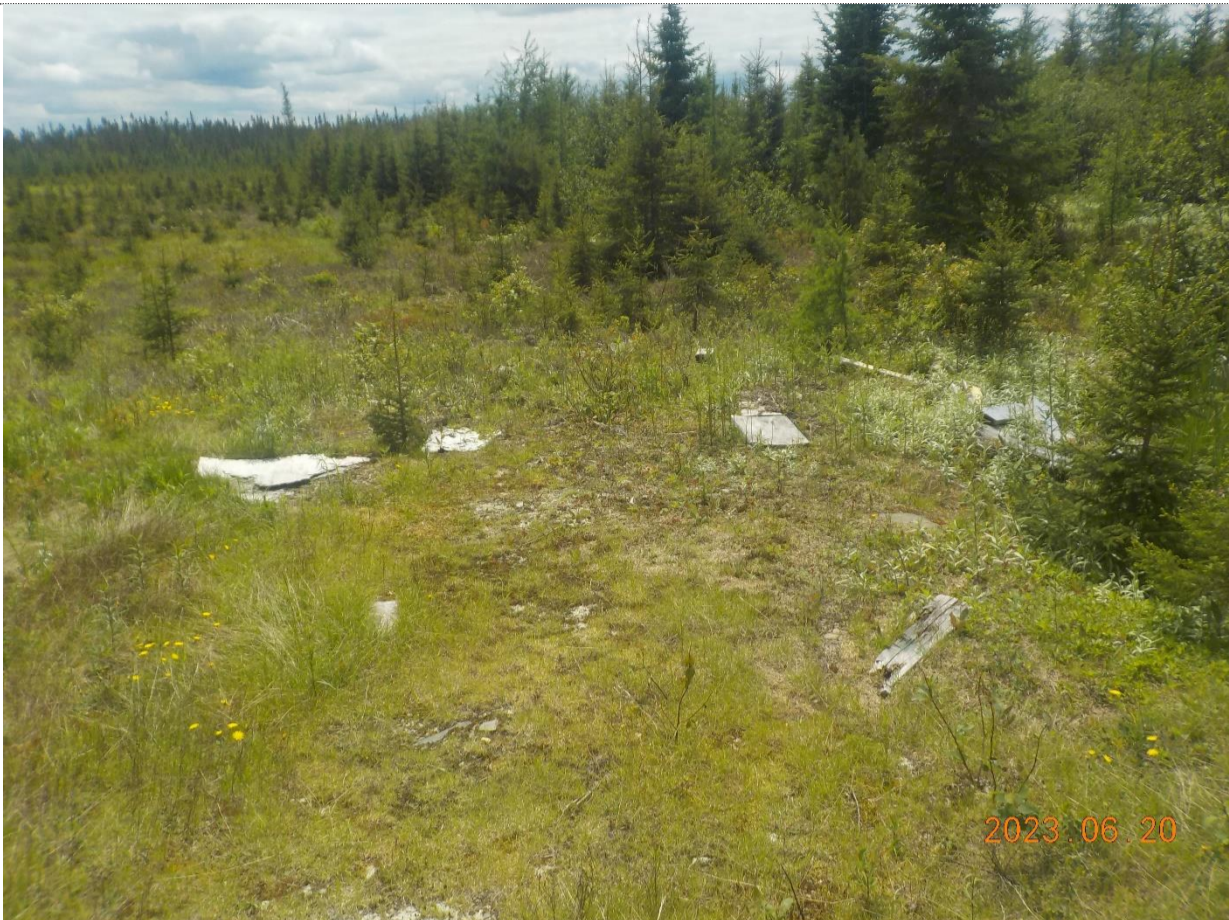
Figure 9: Autre vue des débris au site 307732-B à ramasser.

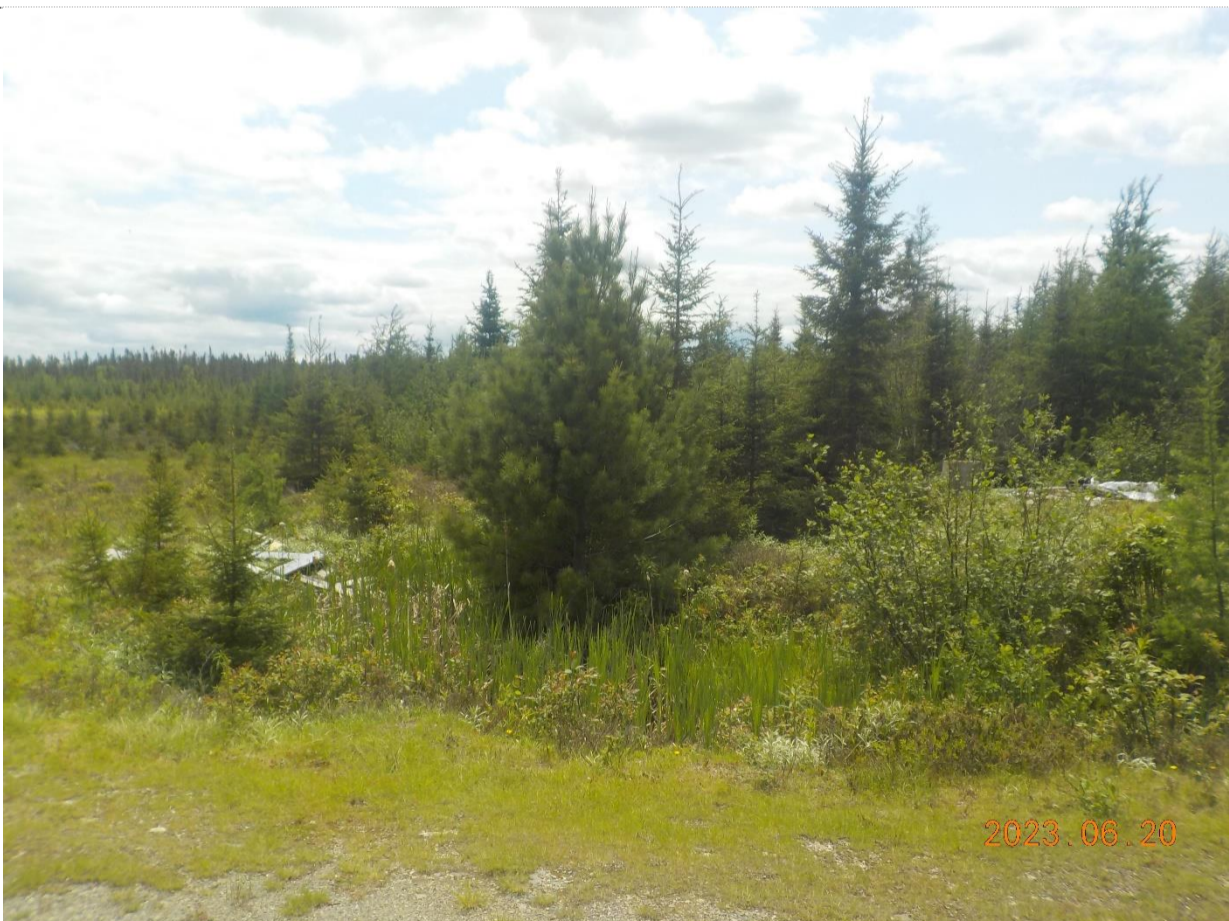
Figure 10: Vue d'ensembles des sites à partir du chemin

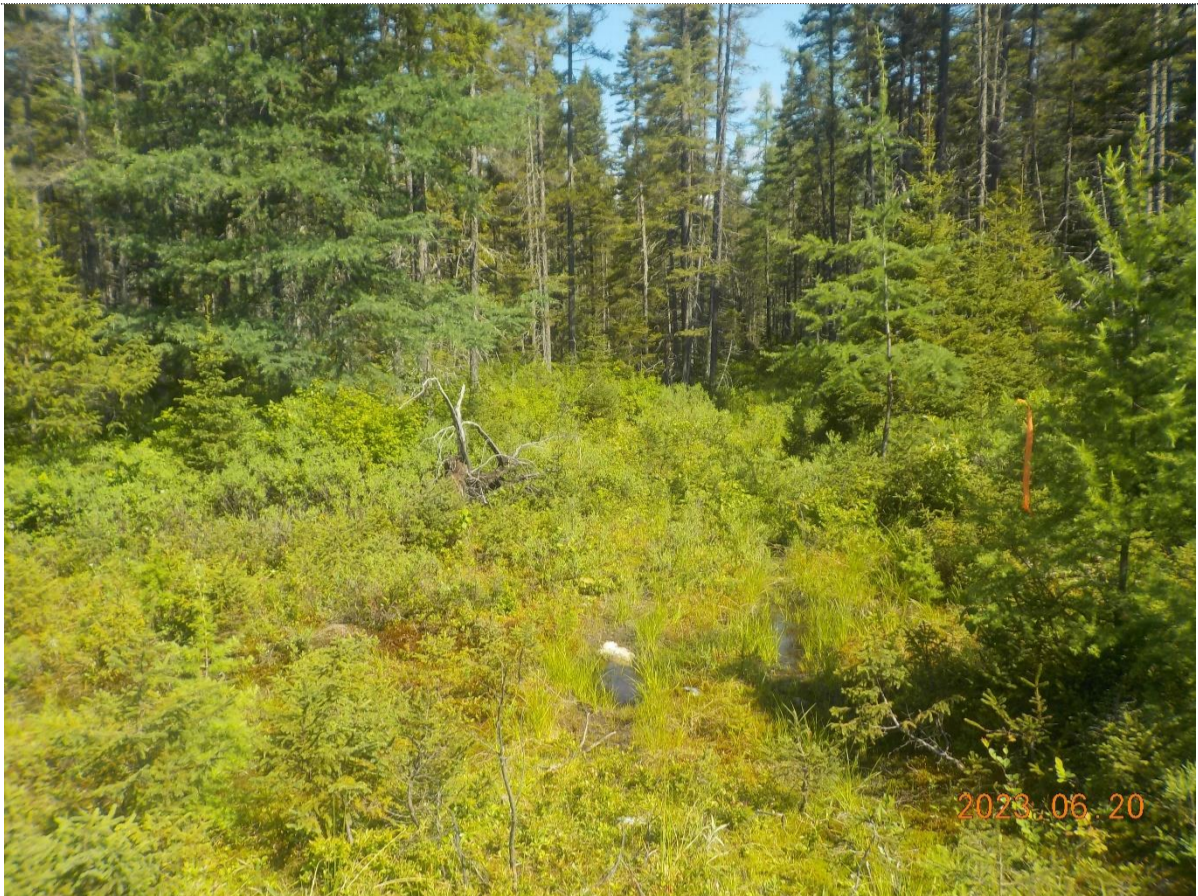
Figure 3: État du sentier.

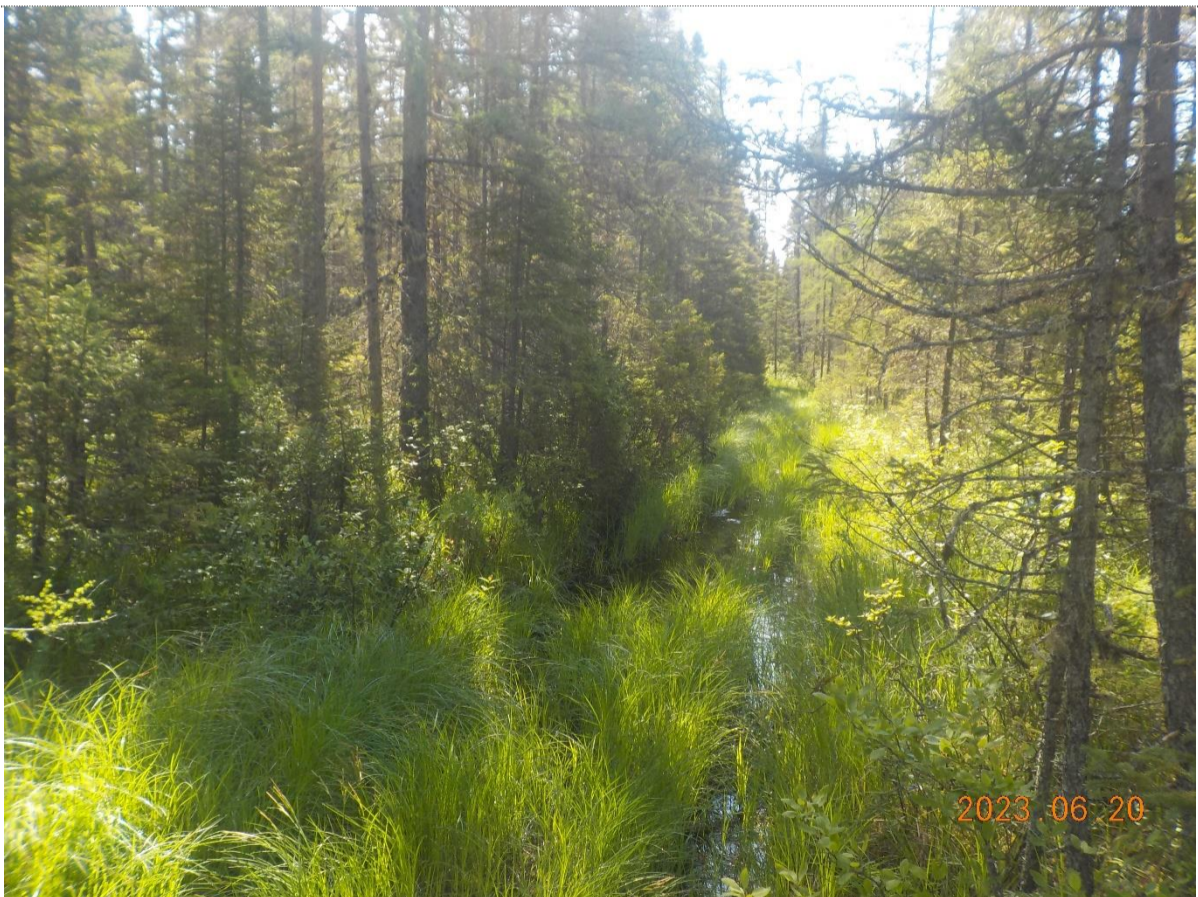
Figure 4: État du sentier.

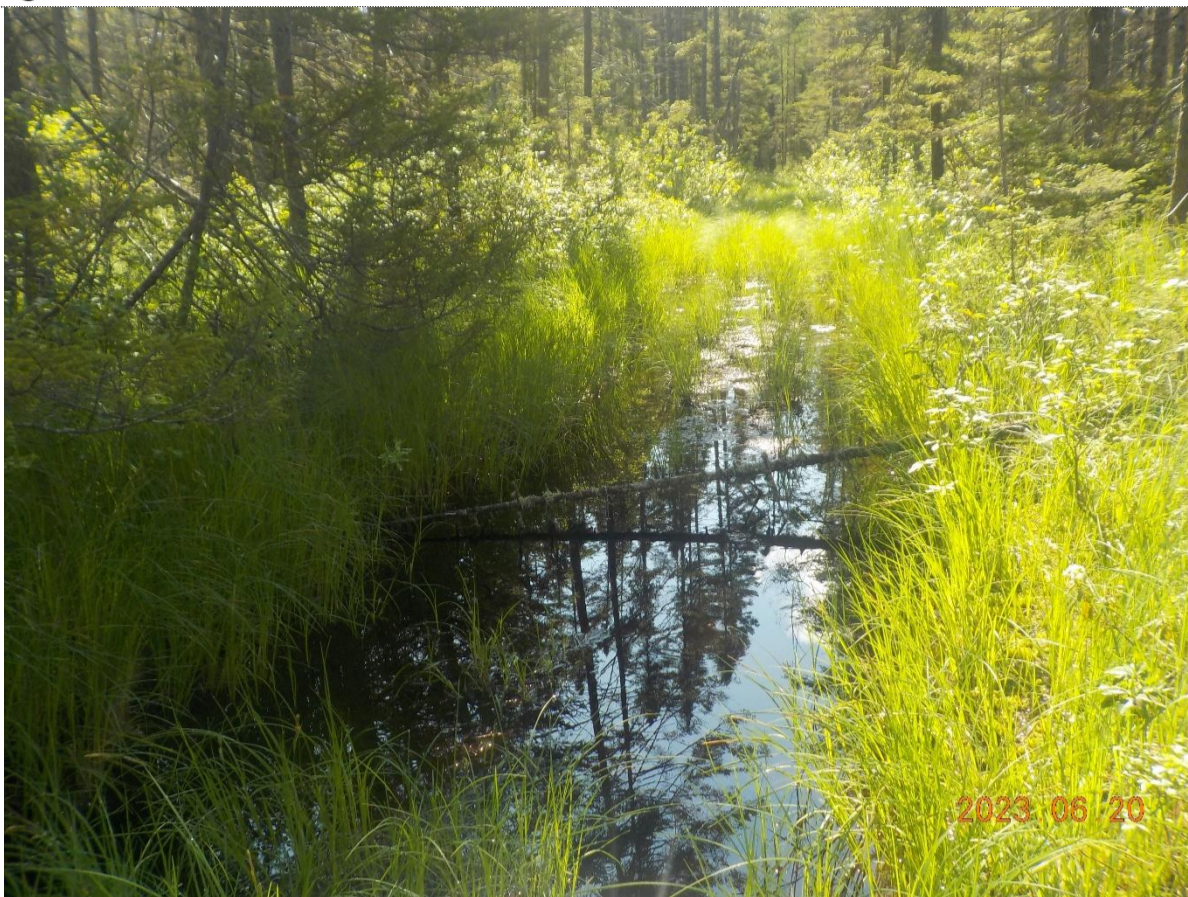
Figure 5: État du sentier.

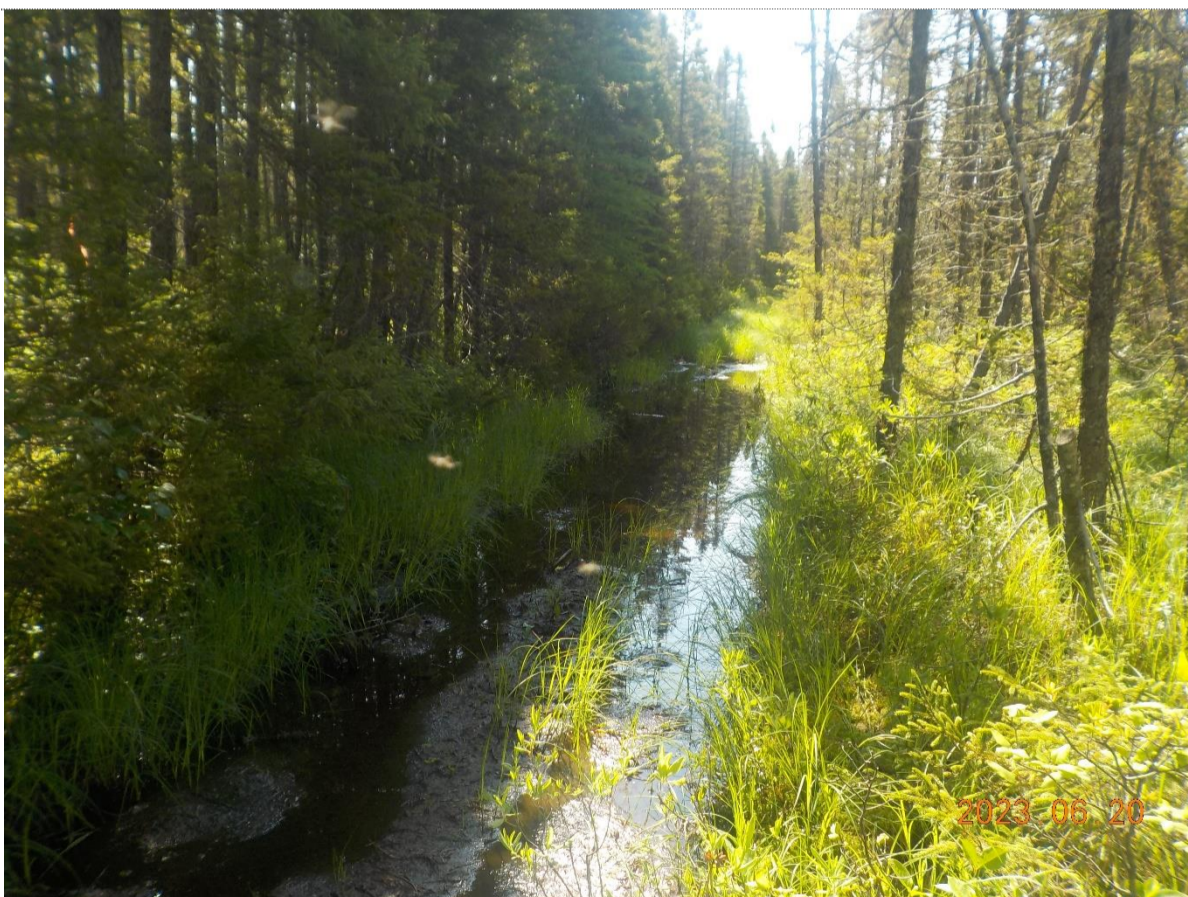
Figure 6: État du sentier.

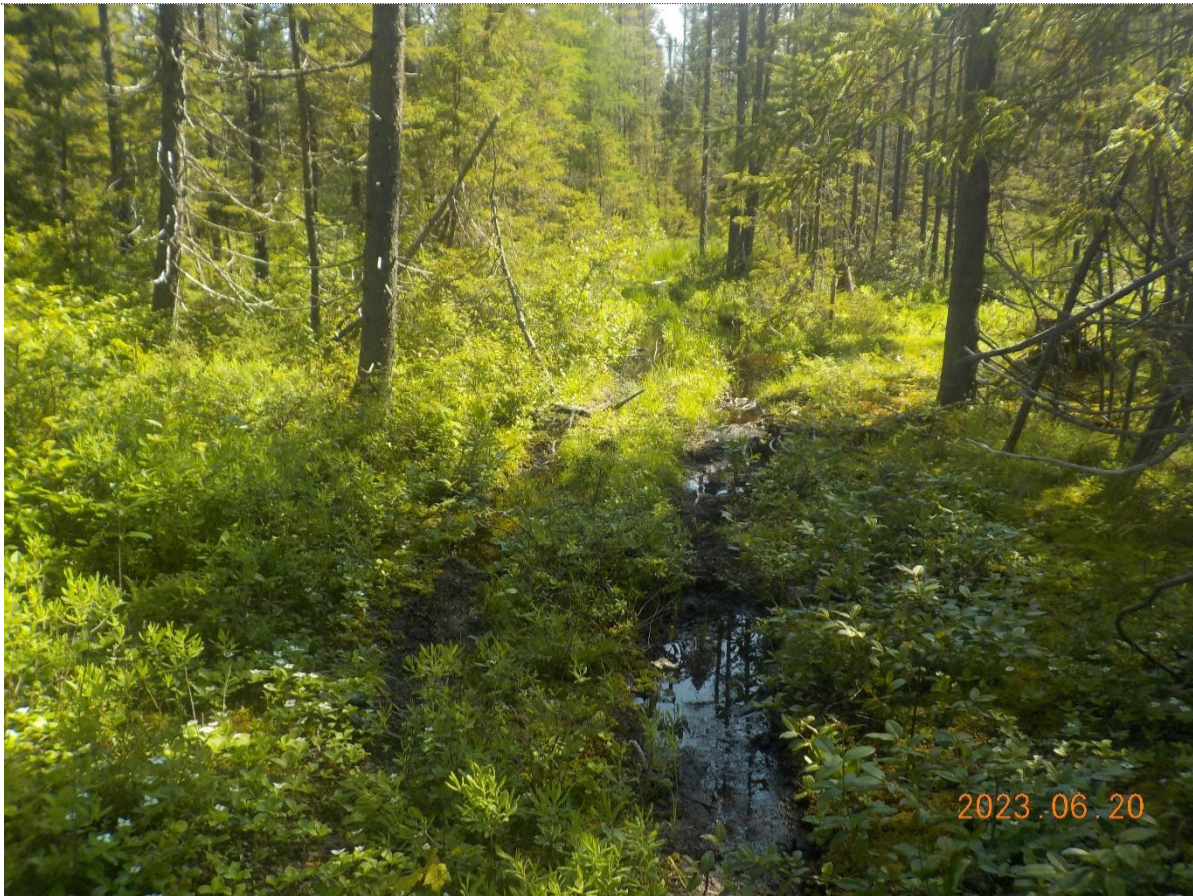
Figure 7: État du sentier.

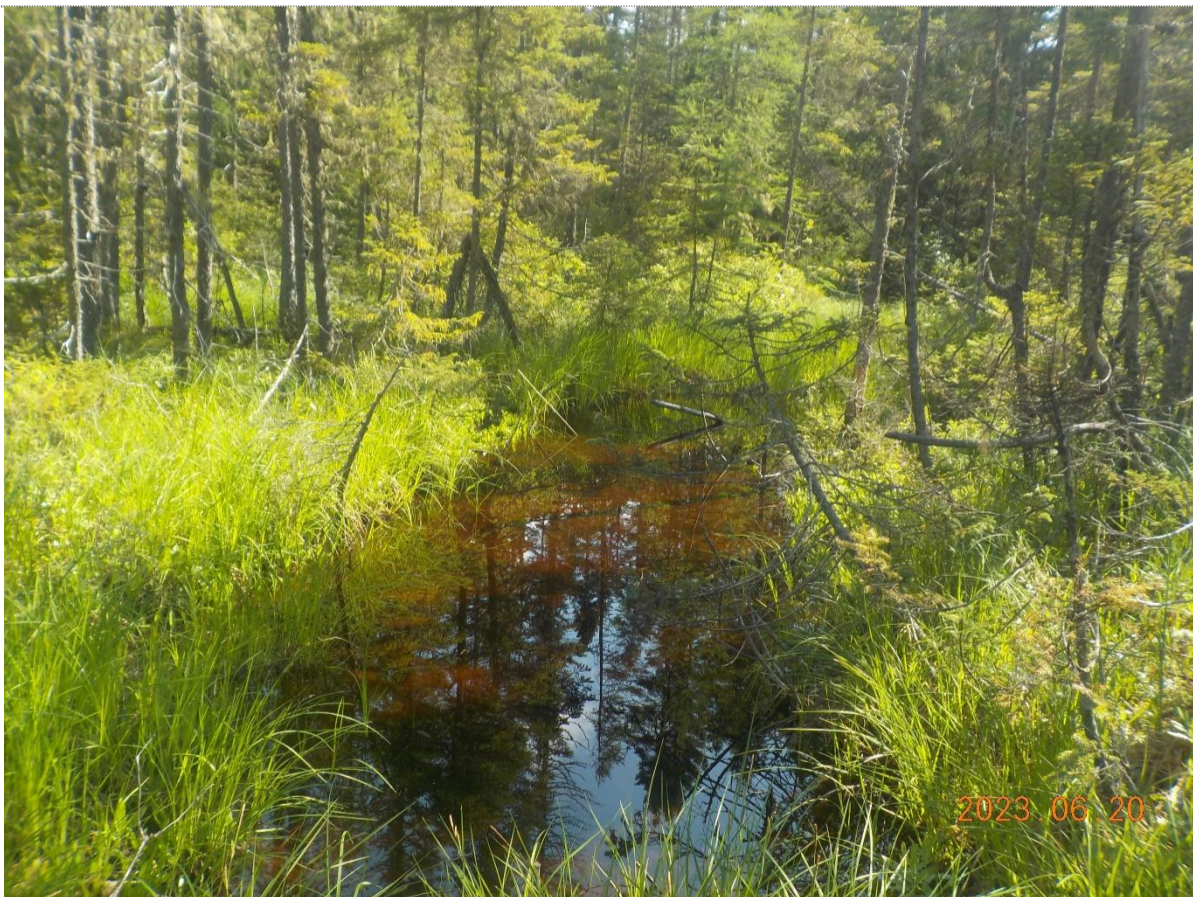
Figure 8: État du sentier.

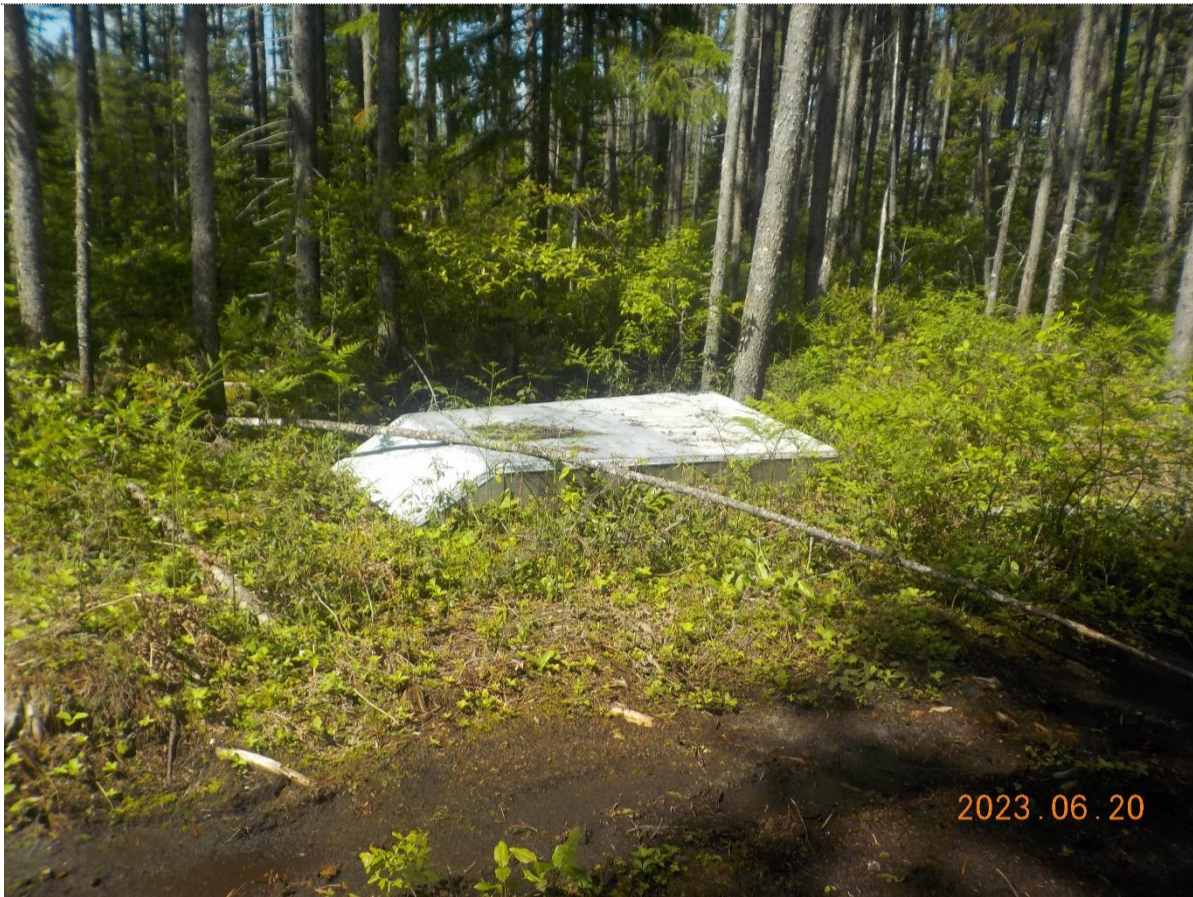
Figure 1: Structure abandonnée à ramasser

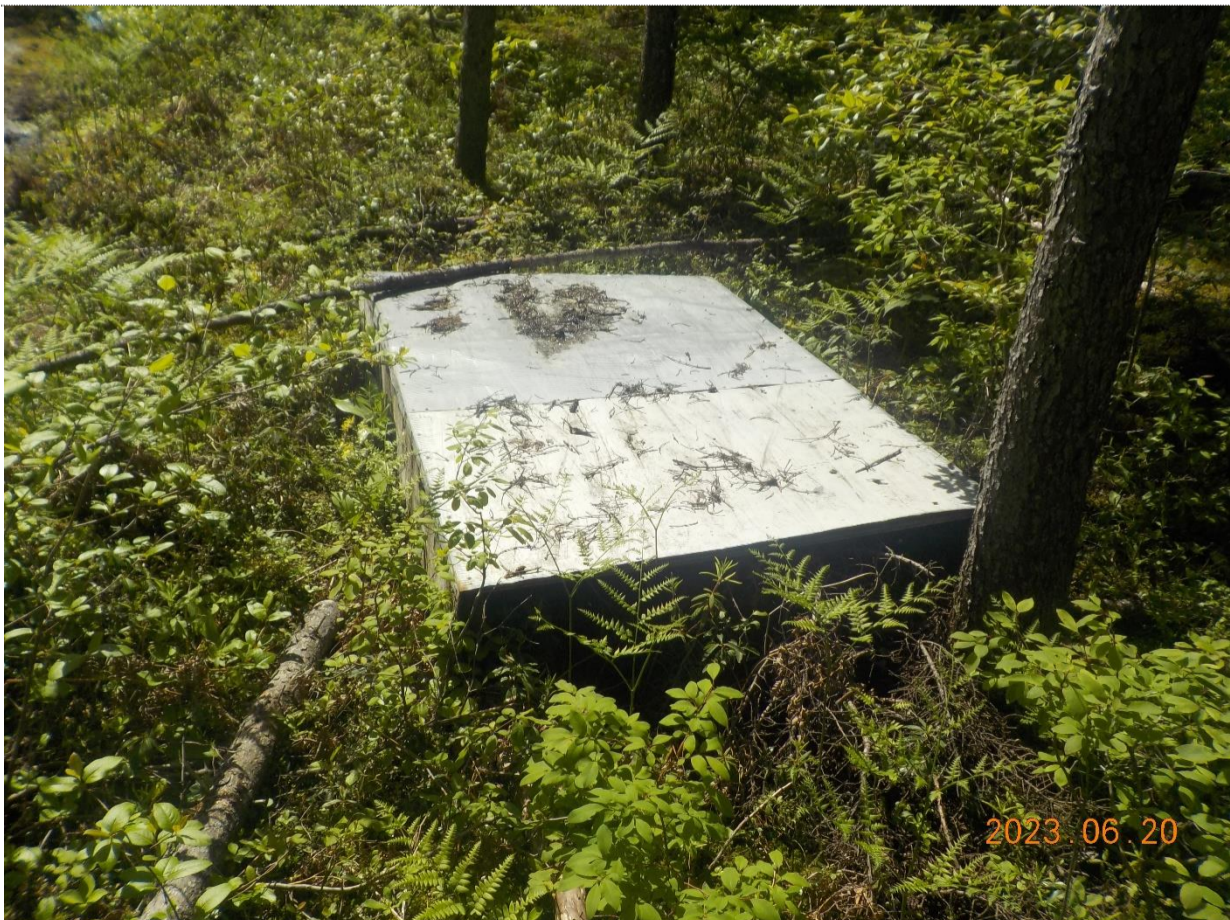
Figure 2: Autre vue de la structure abandonnée à ramasser

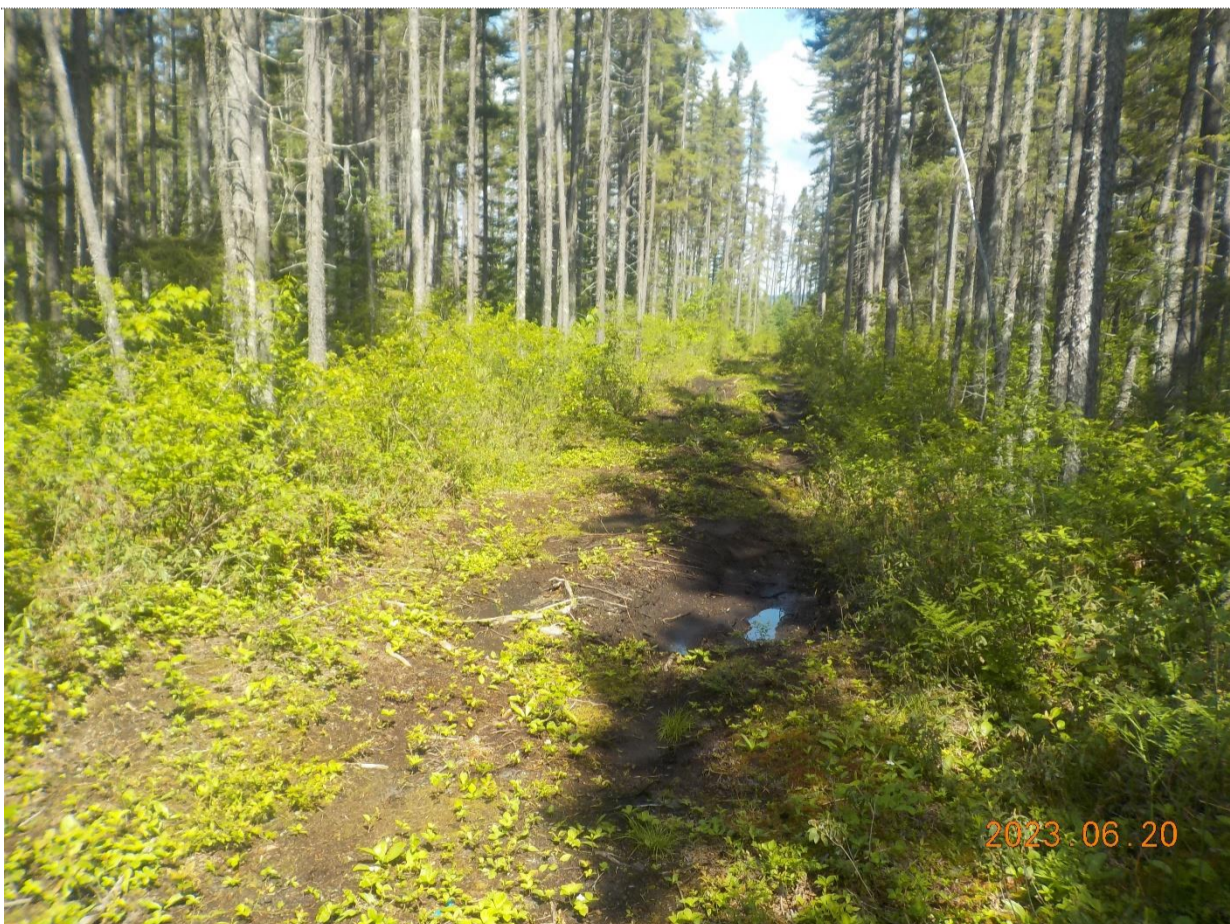
Figure 4: État du sentier VTT

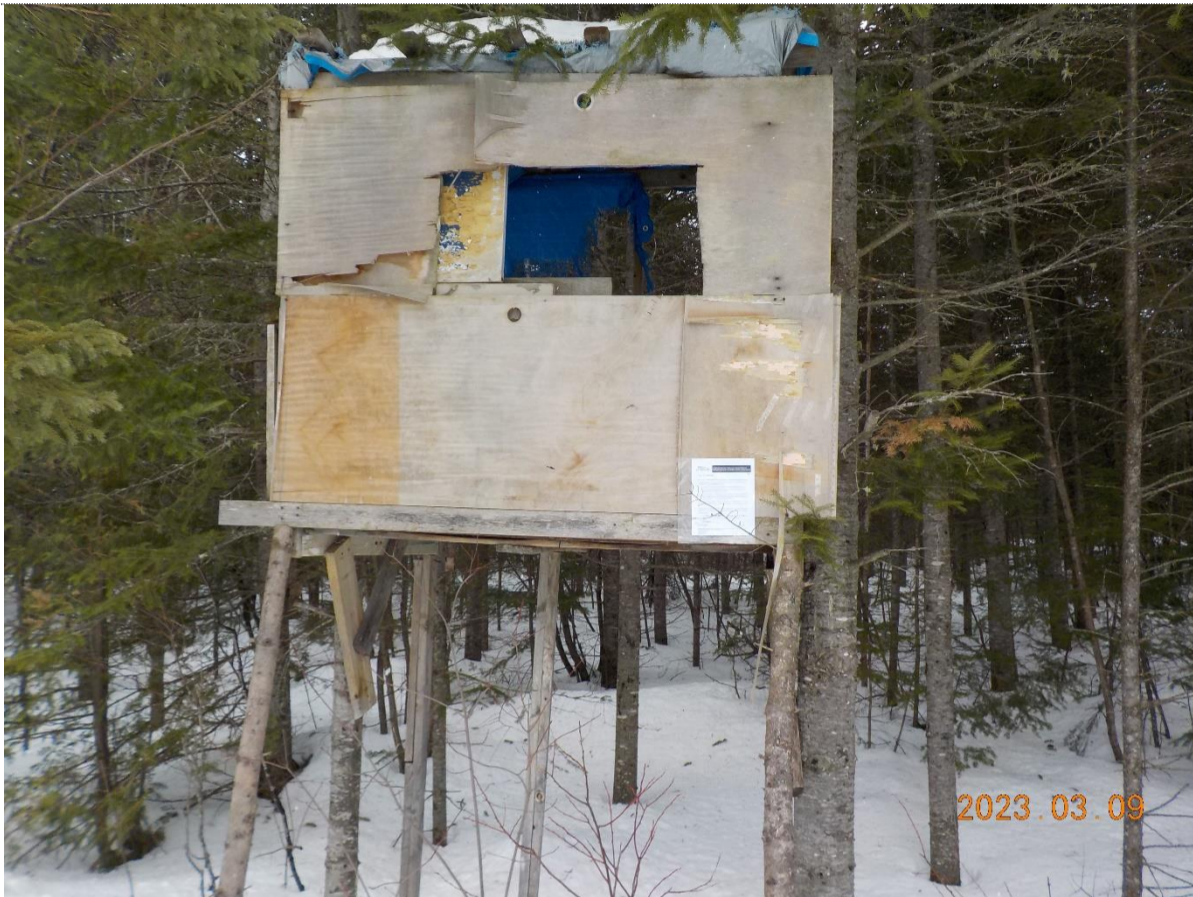
Figure 1: Cache à démanteler
