Fiche descriptive

Dossier 350481 00 000

Description du site occupé

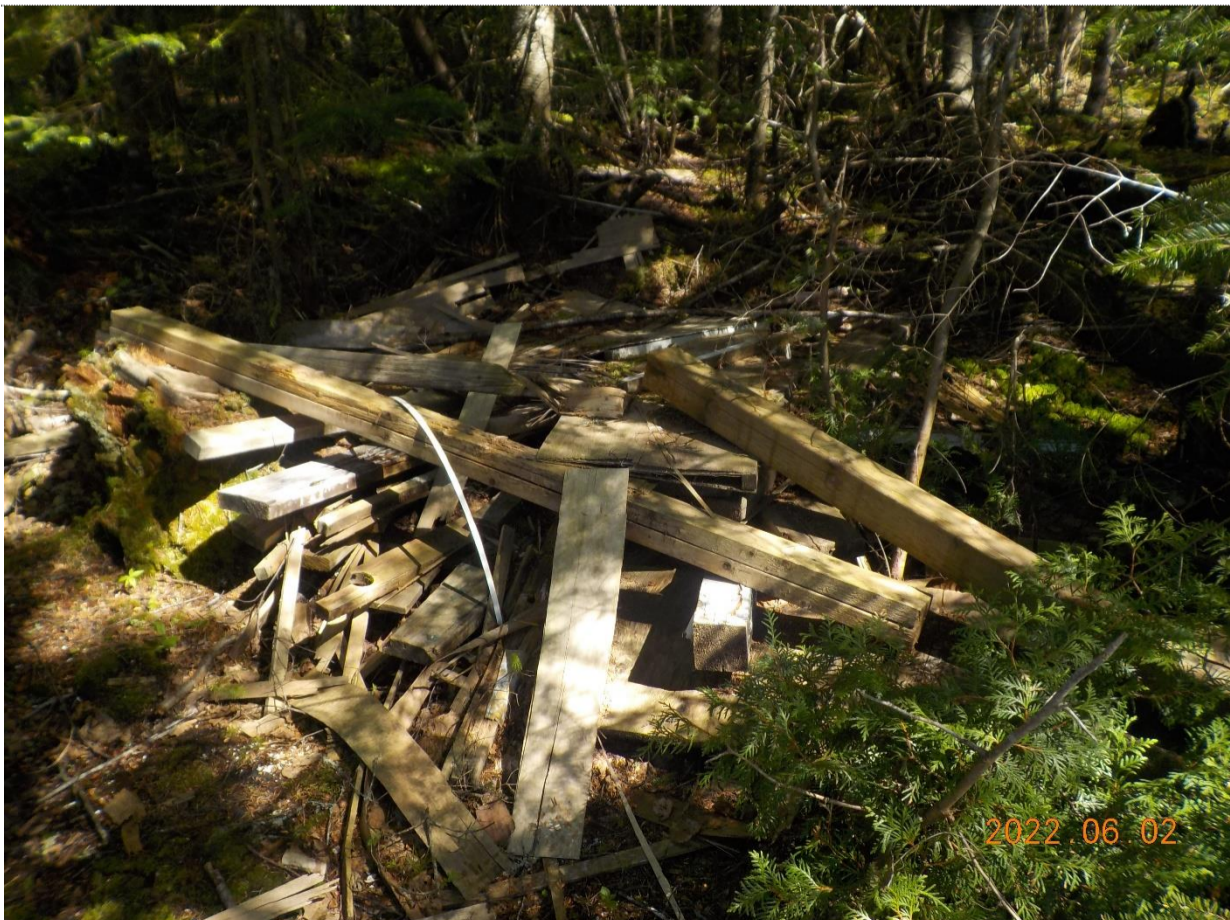
Figure 2: Tas de matériaux à ramasser près de la cache

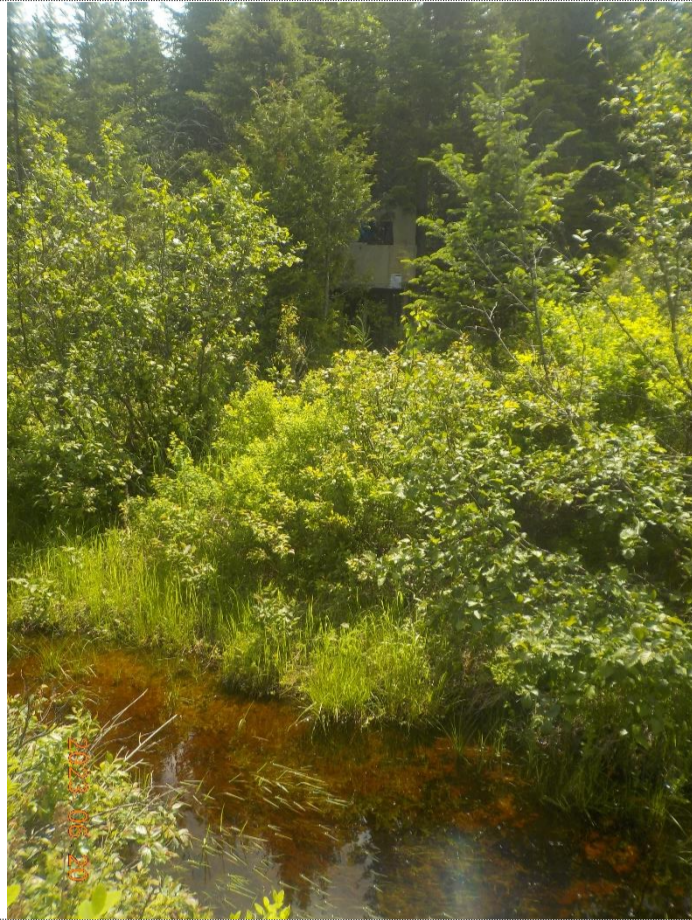
Figure 3: Cache à démanteler (vue du chemin forestier avec fossé à traverser)

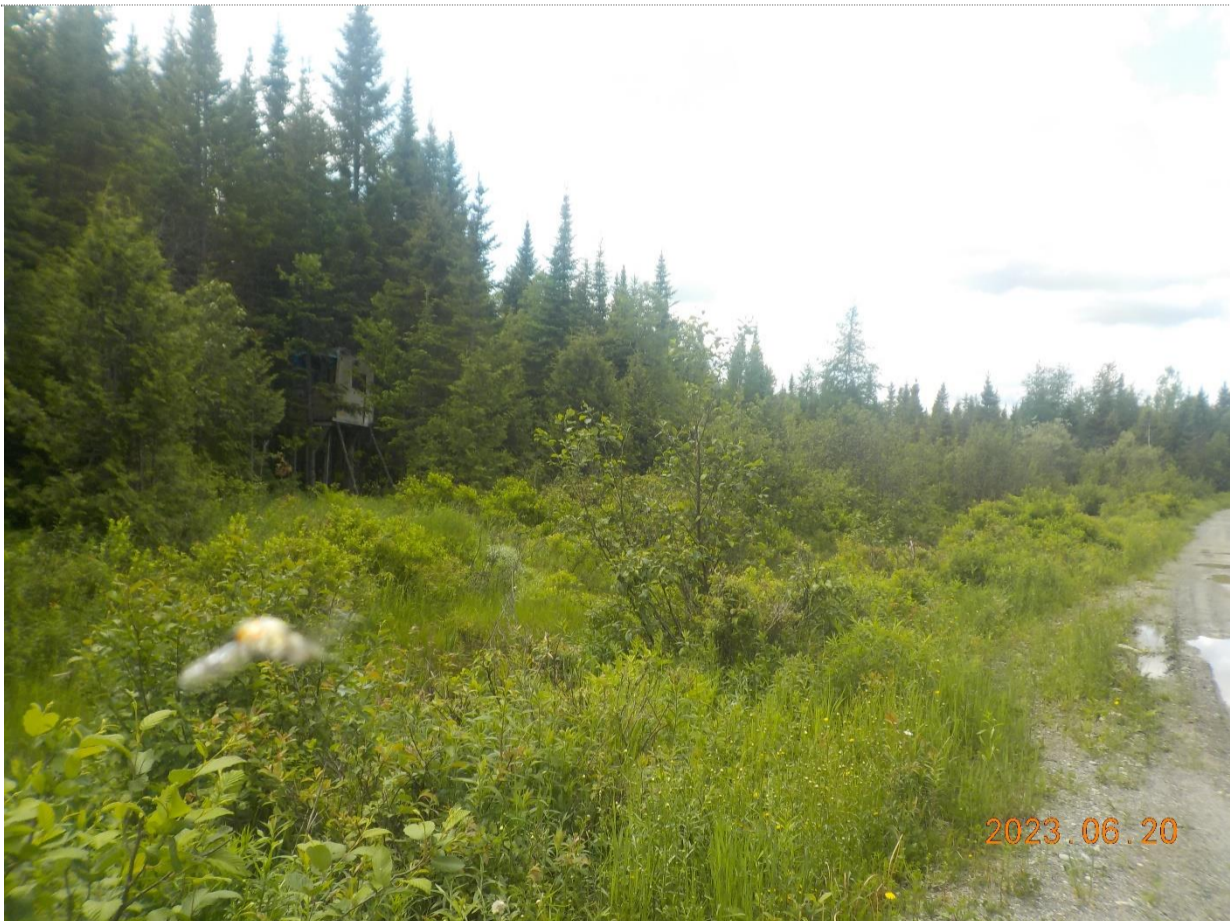
Figure 4: Cache à démanteler (vue du chemin forestier)

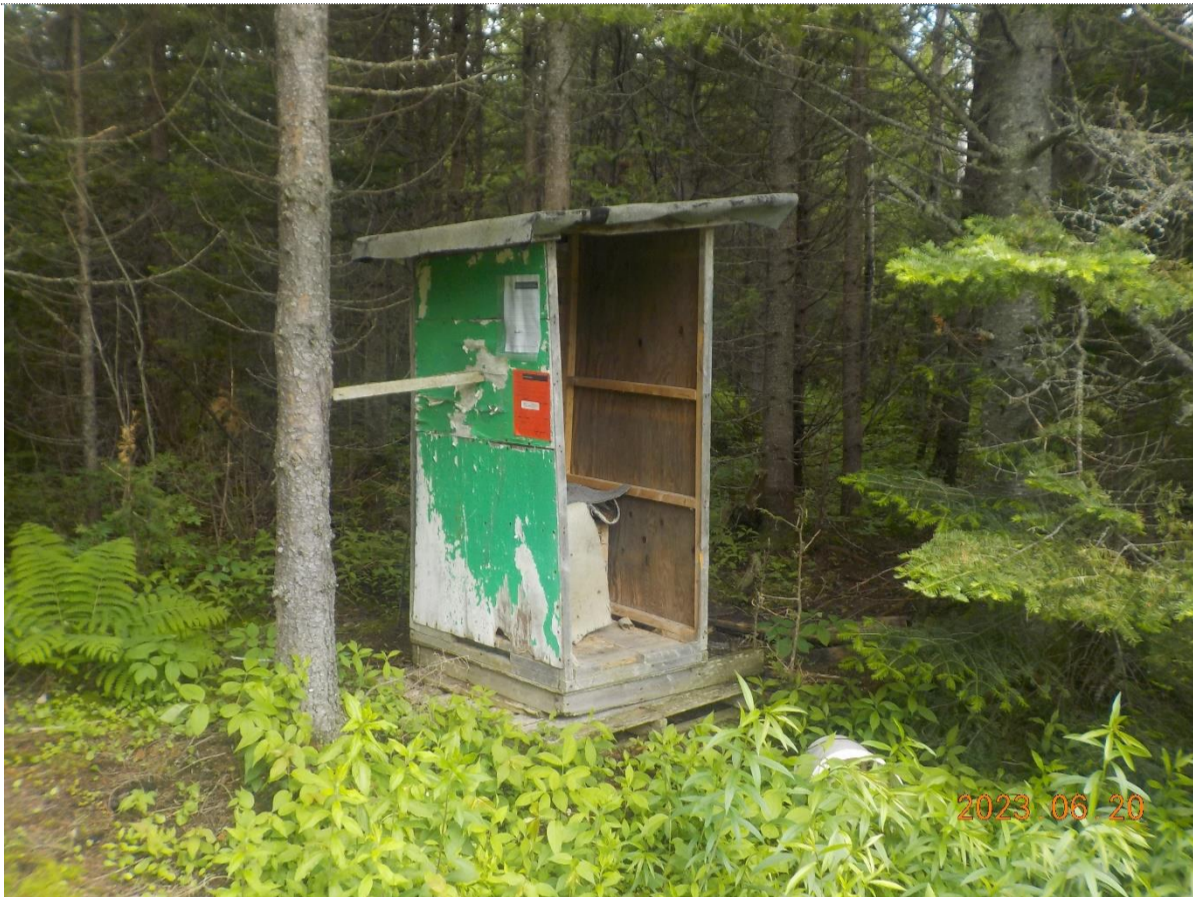
Figure 1: Sanitaire à démanteler.

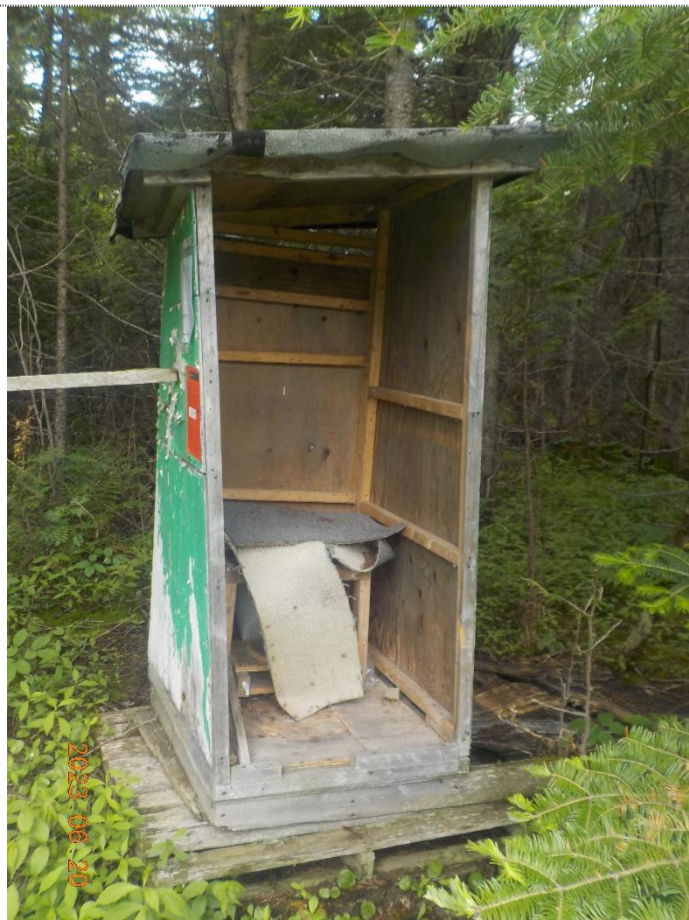
Figure 2: Sanitaire à démanteler

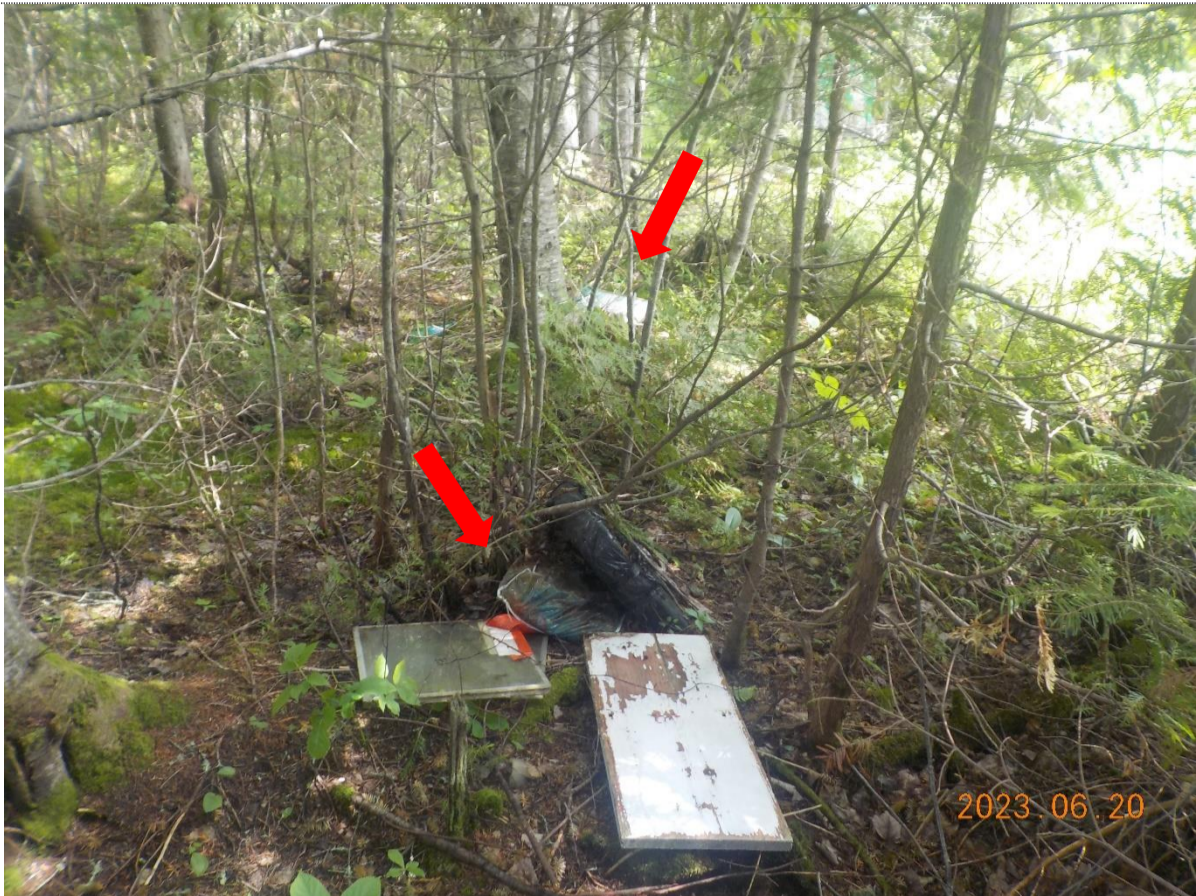
Figure 5: Déchets à ramasser (350651-A)

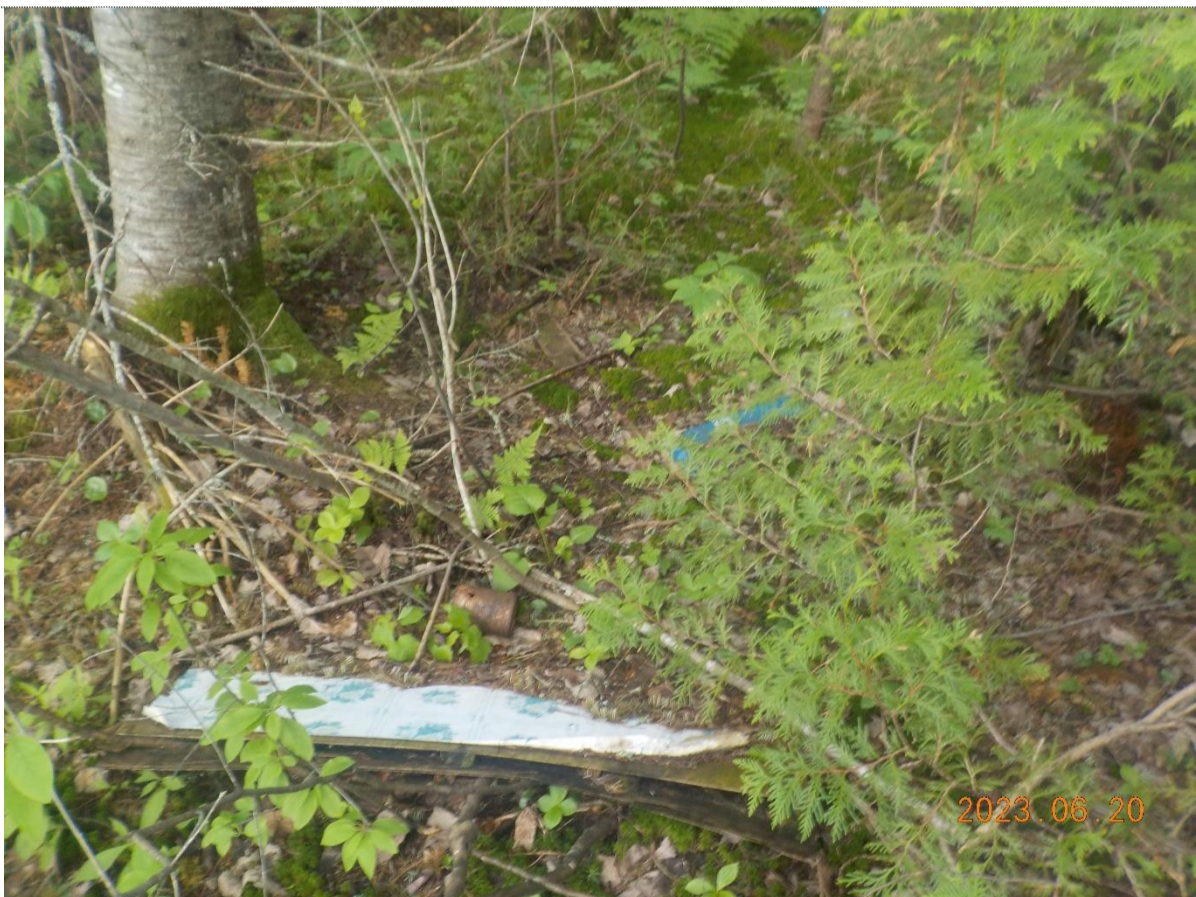
Figure 6: Débris à ramasser

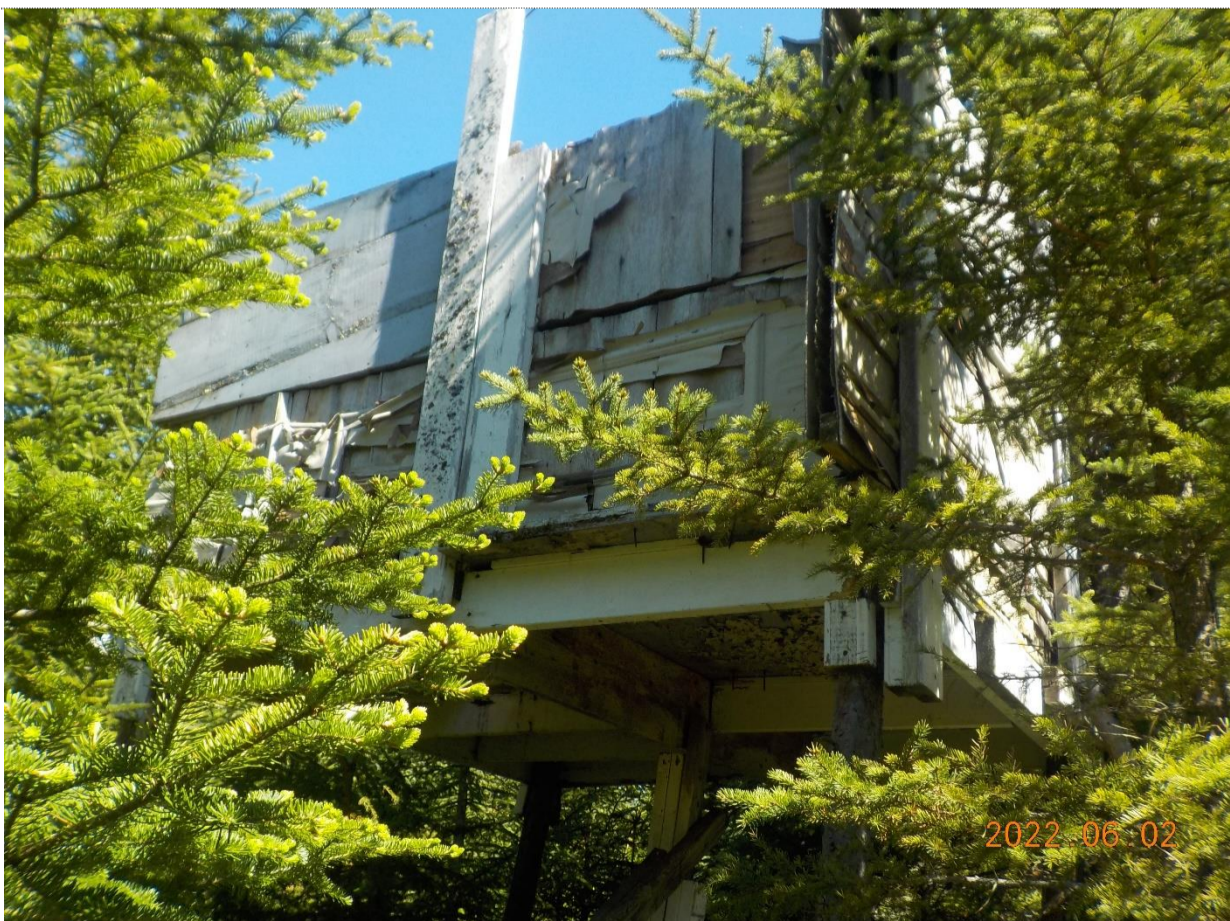
Figure 2: Autre vue de la structure abandonnée à démanteler

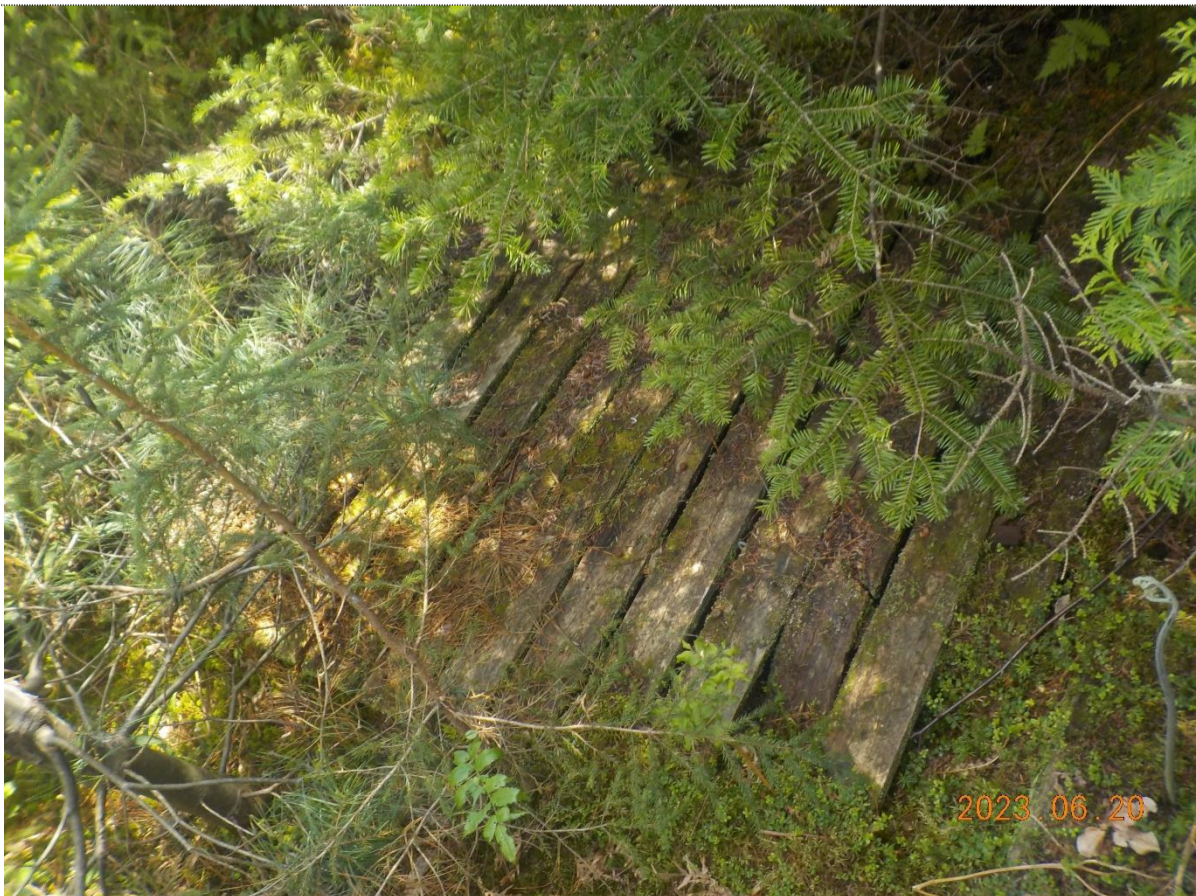
Figure 6 : Pont de bois à ramasser

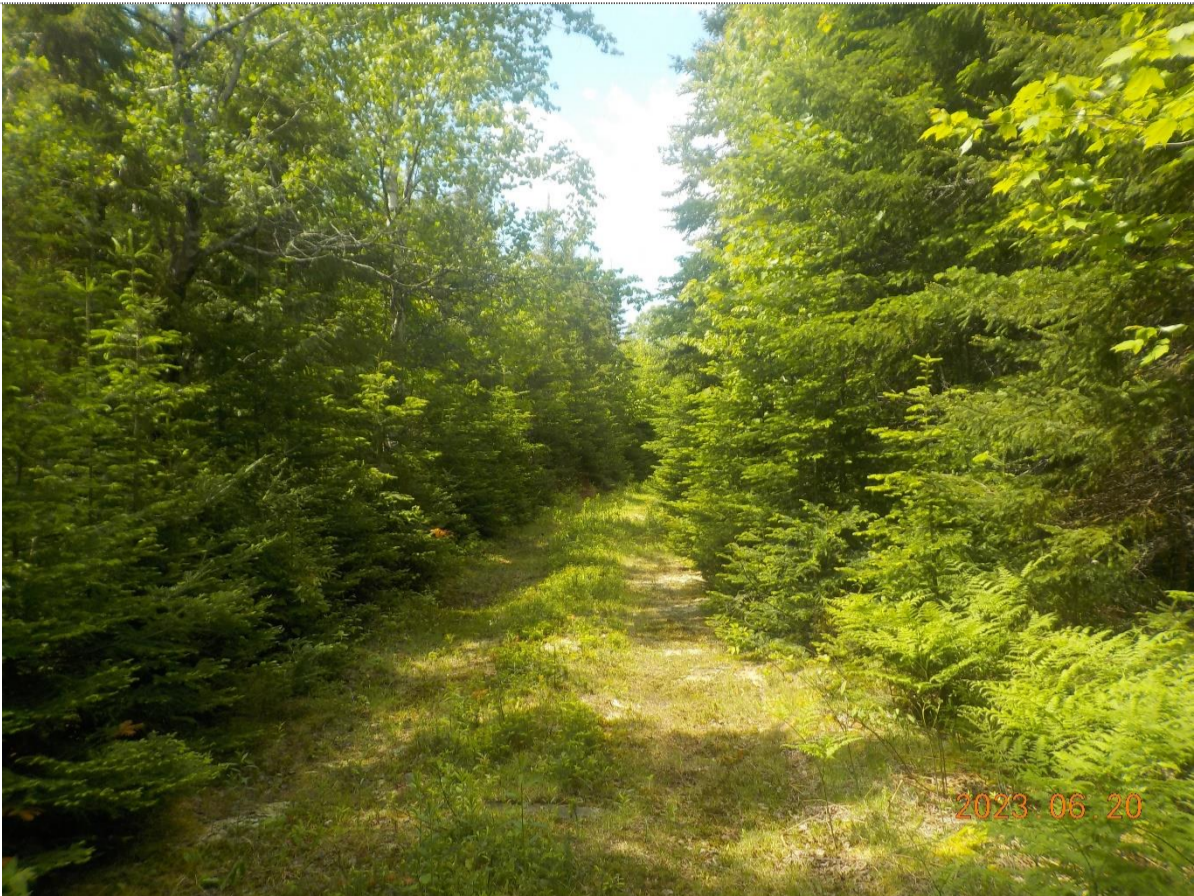
Figure 7 : État du chemin forestier

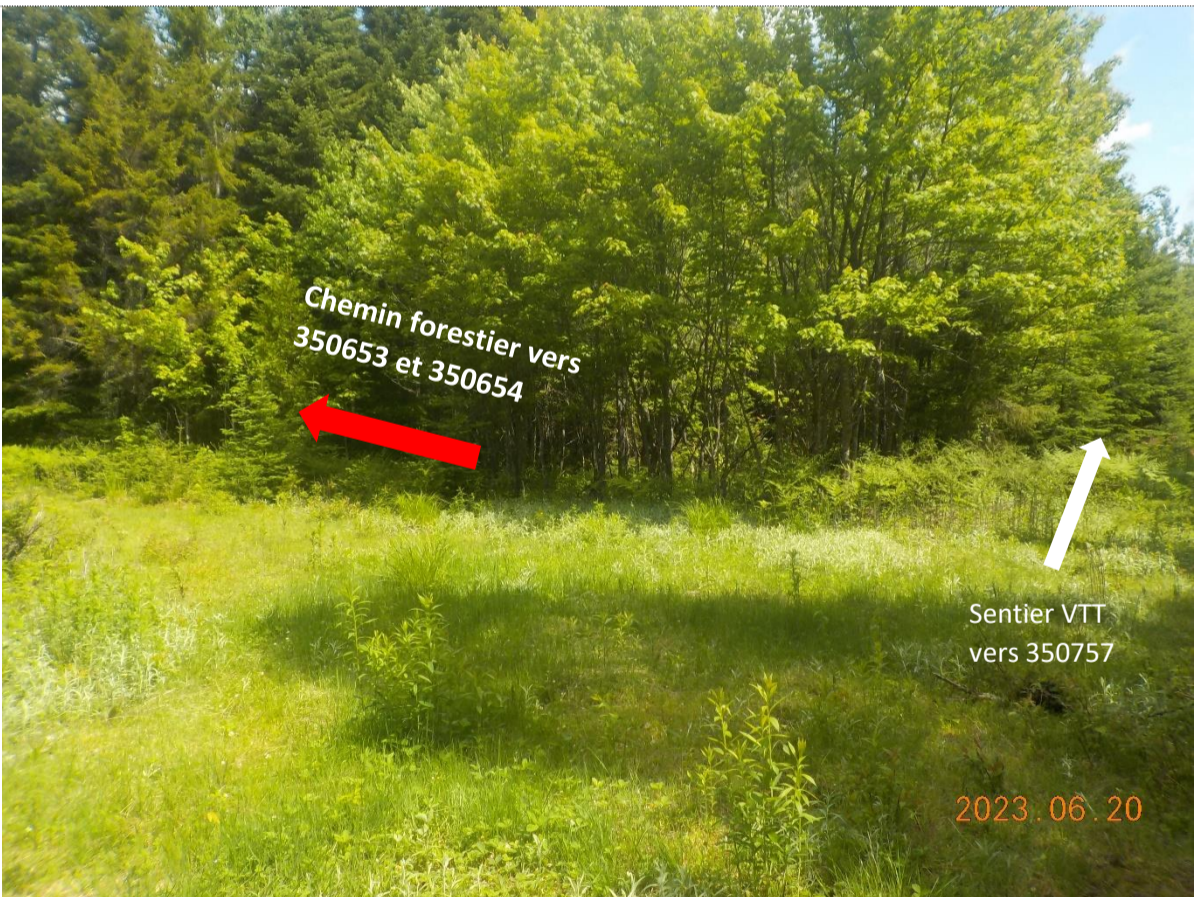
Figure 8 : État du chemin forestier

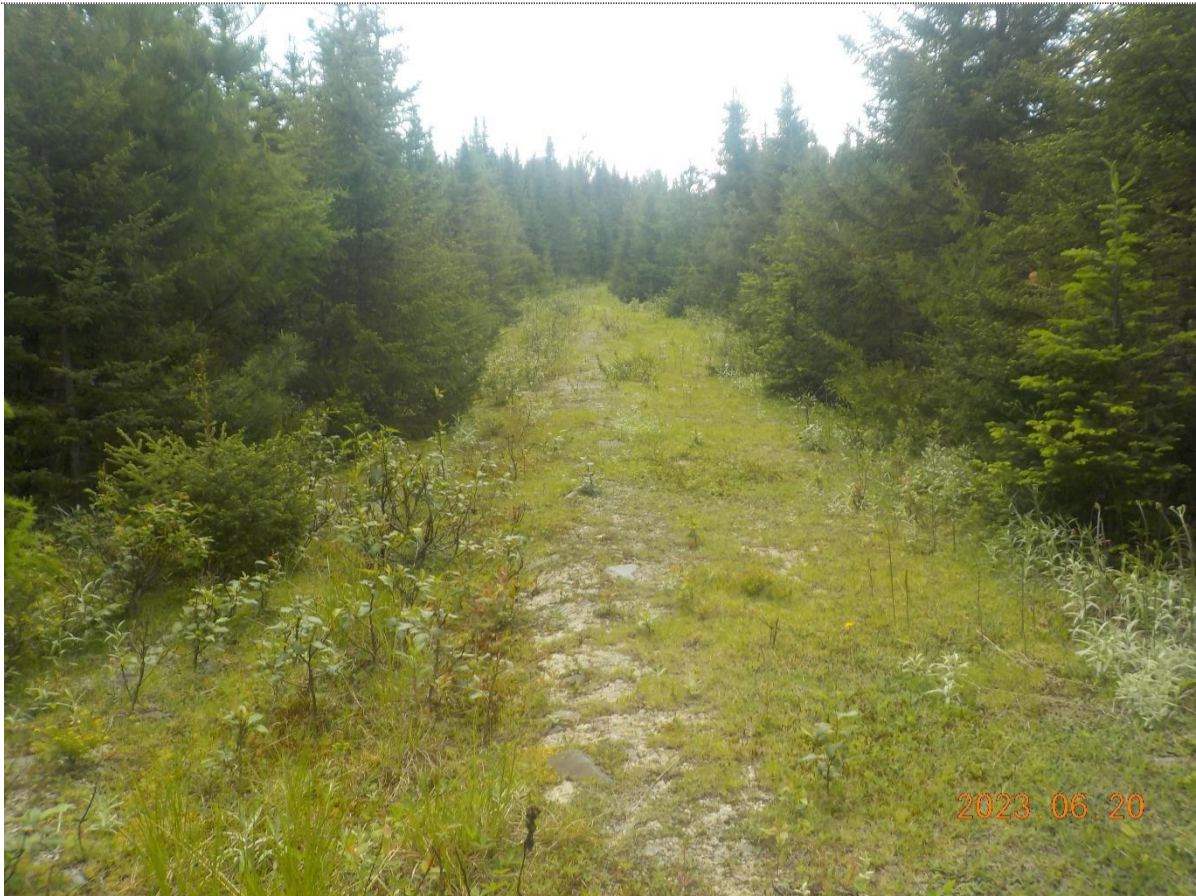
Figure 9 : État du chemin forestier

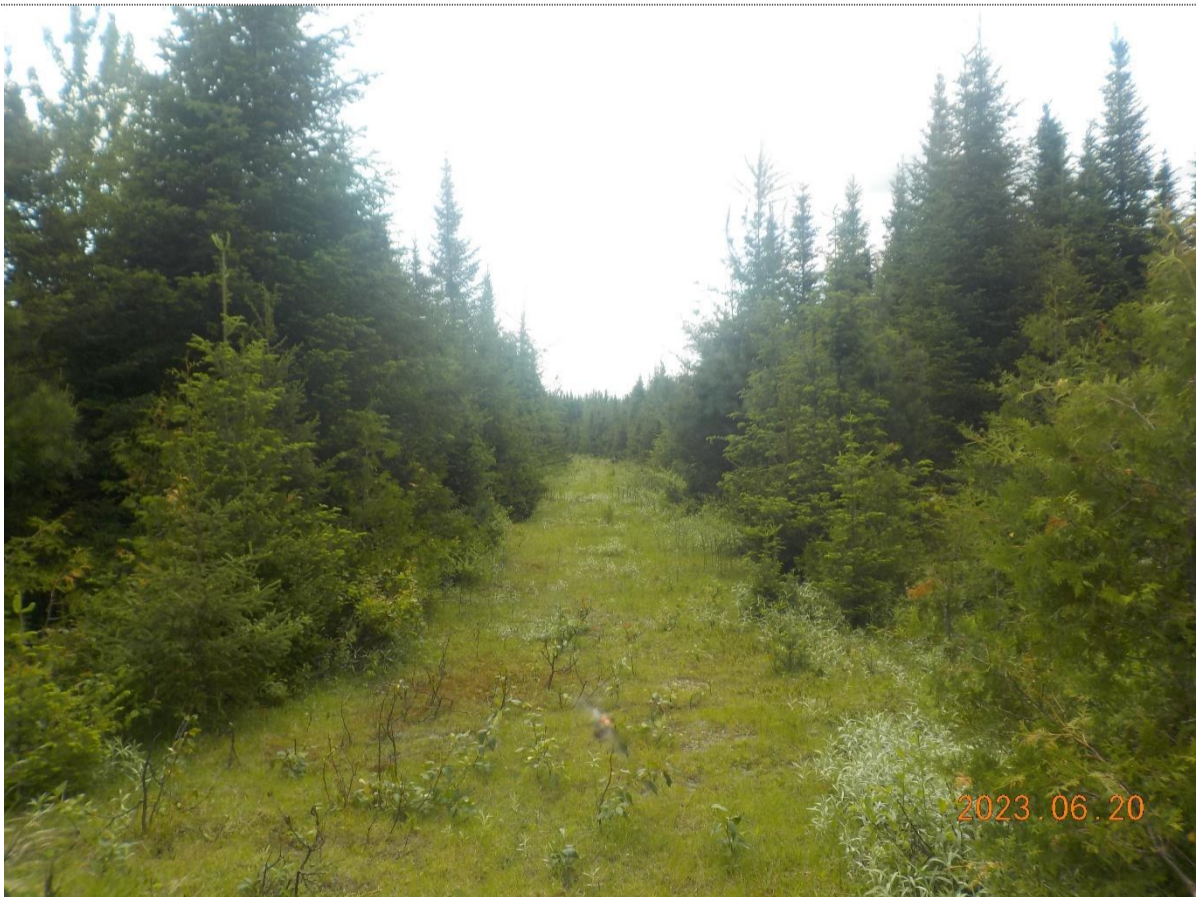
Figure 10 : État du chemin forestier

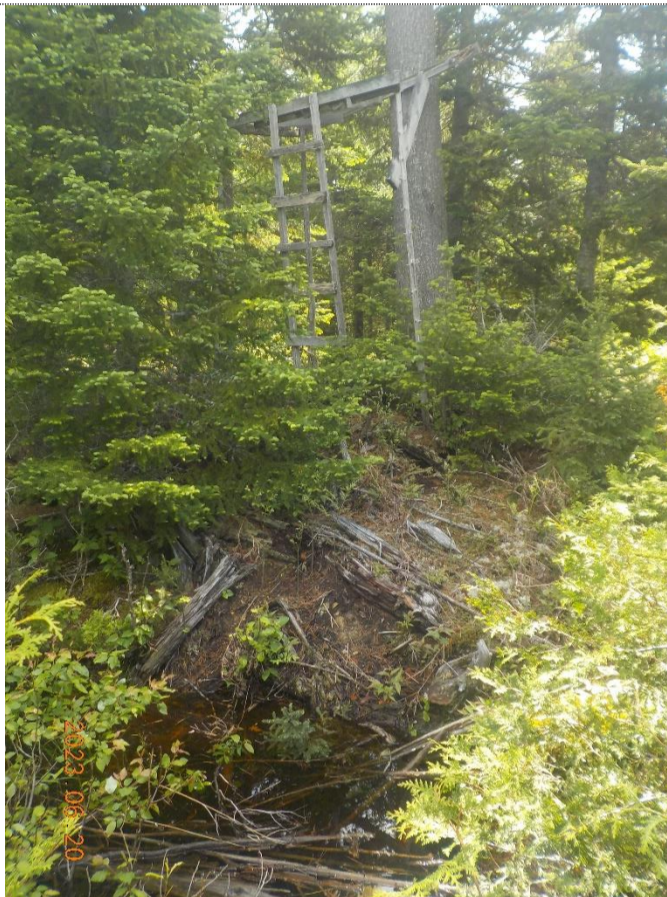
Figure 1: Structure abandonnée à ramasser

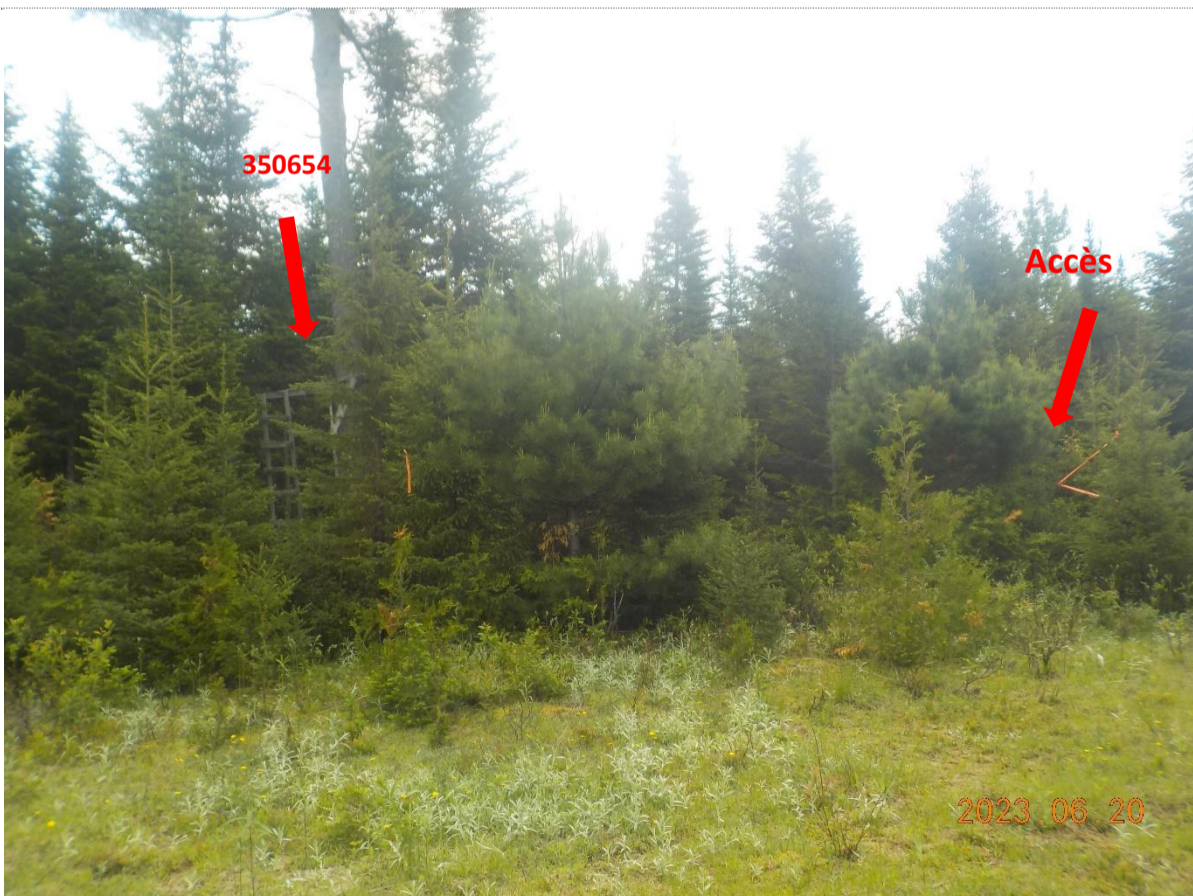
Figure 2: Structure abandonnée à ramasser.

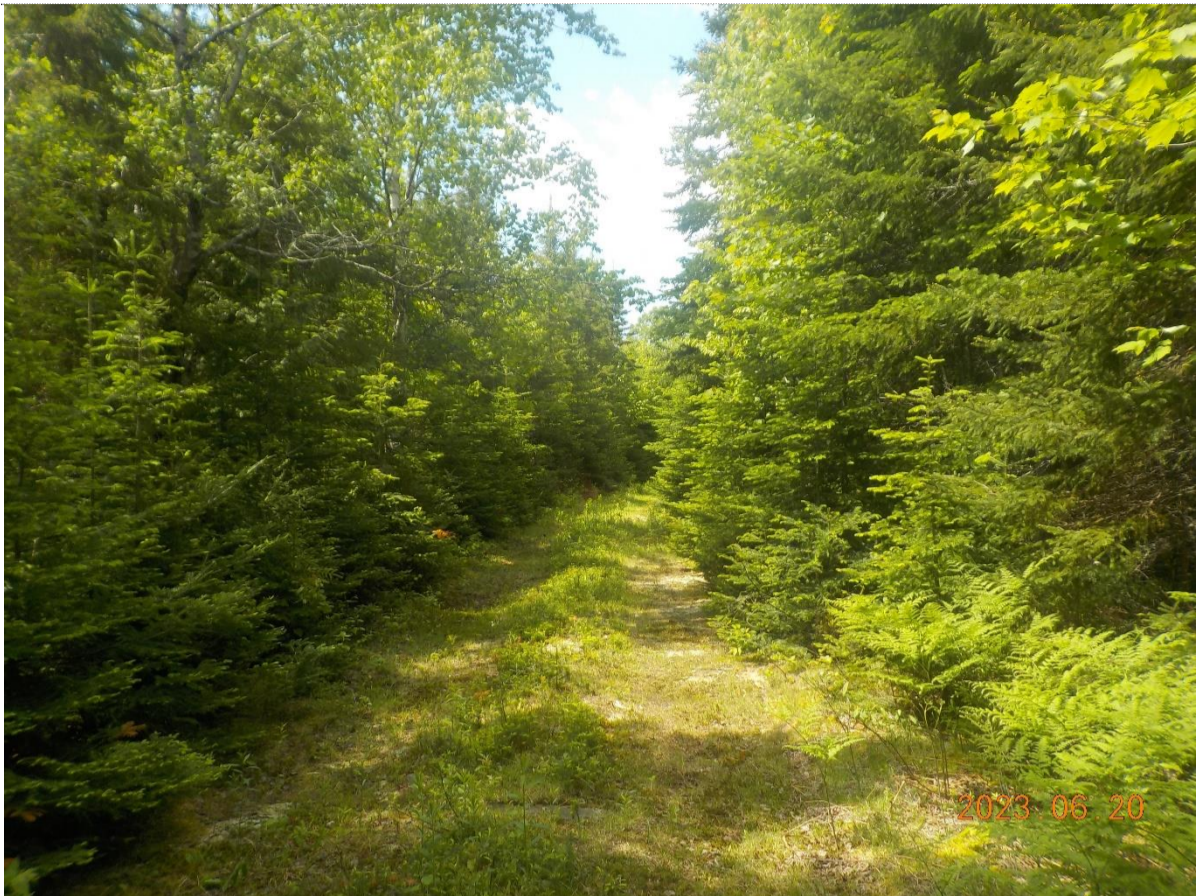
Figure 3 : État du chemin forestier

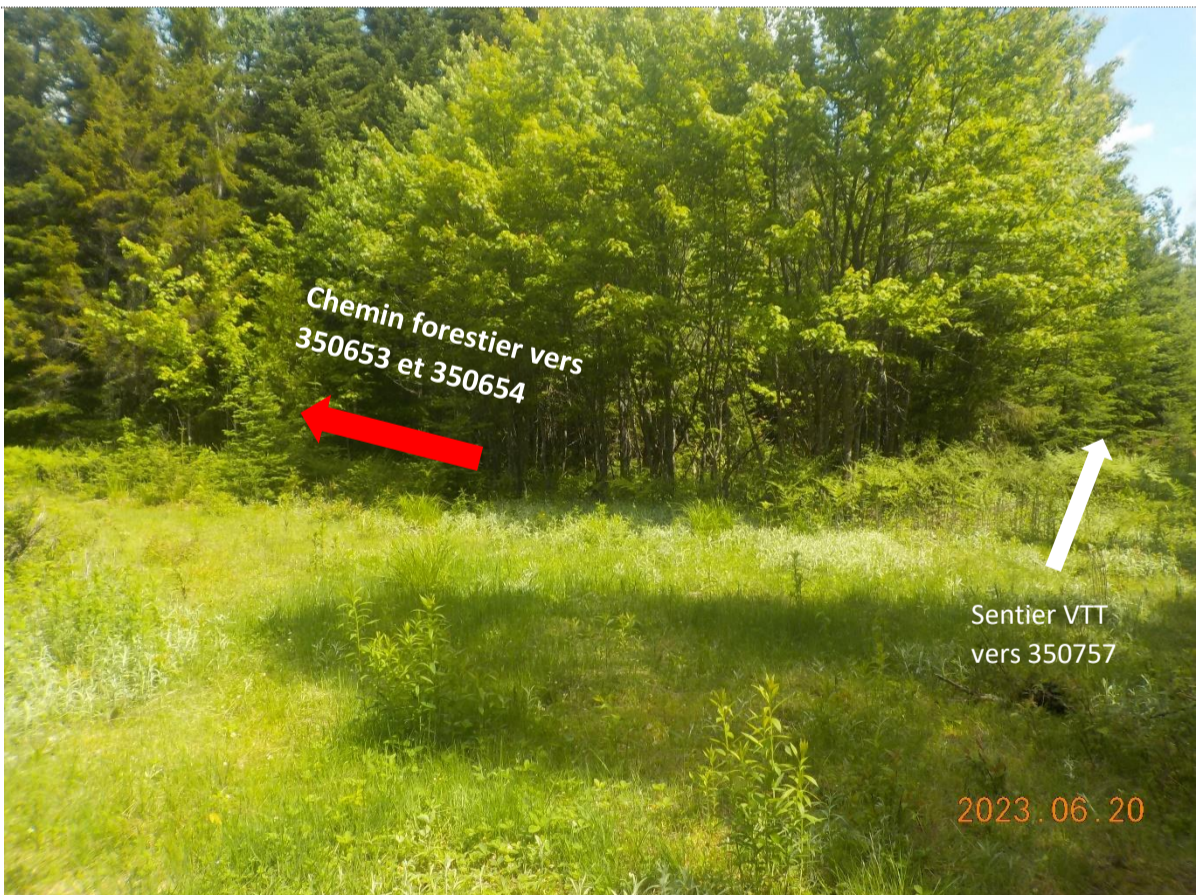
Figure 4 : État du chemin forestier

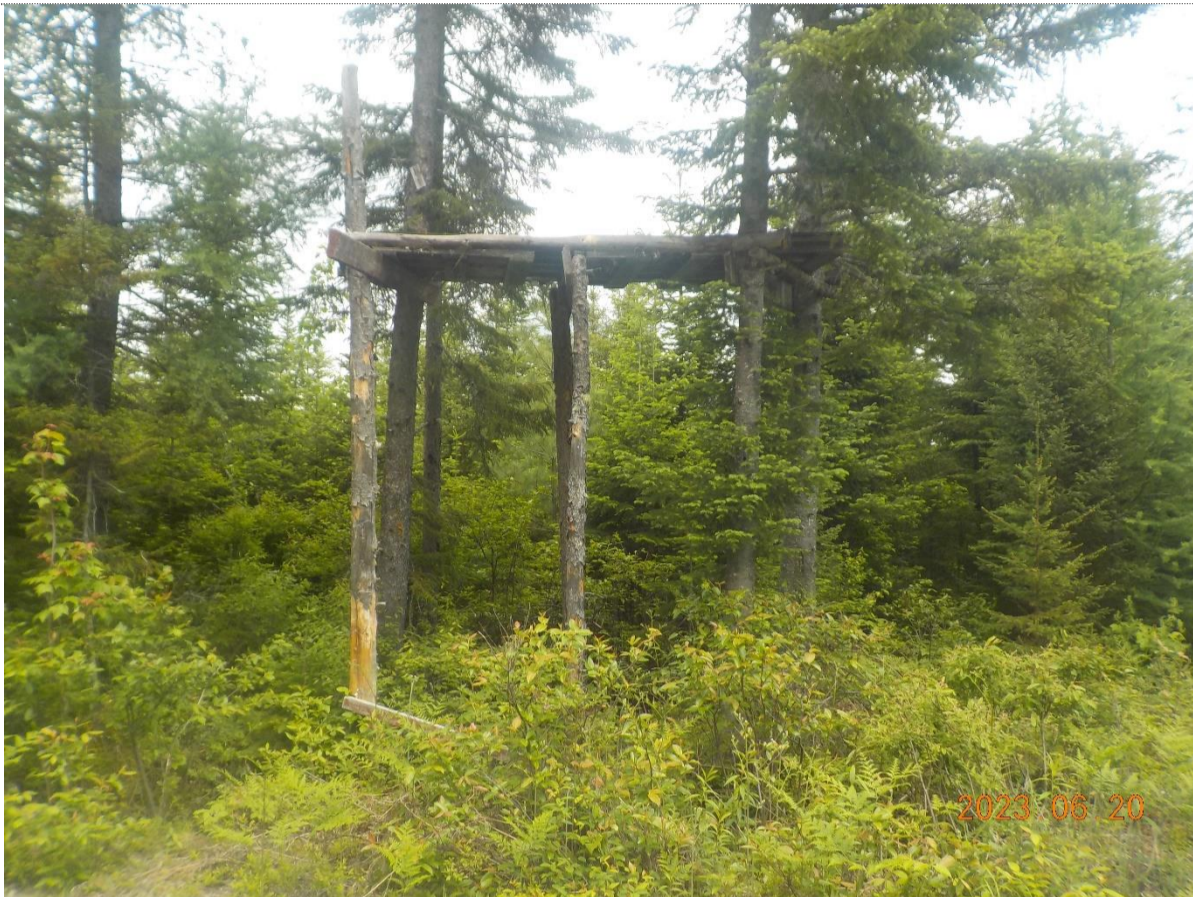
Figure 1: Structure abandonnée à ramasser.

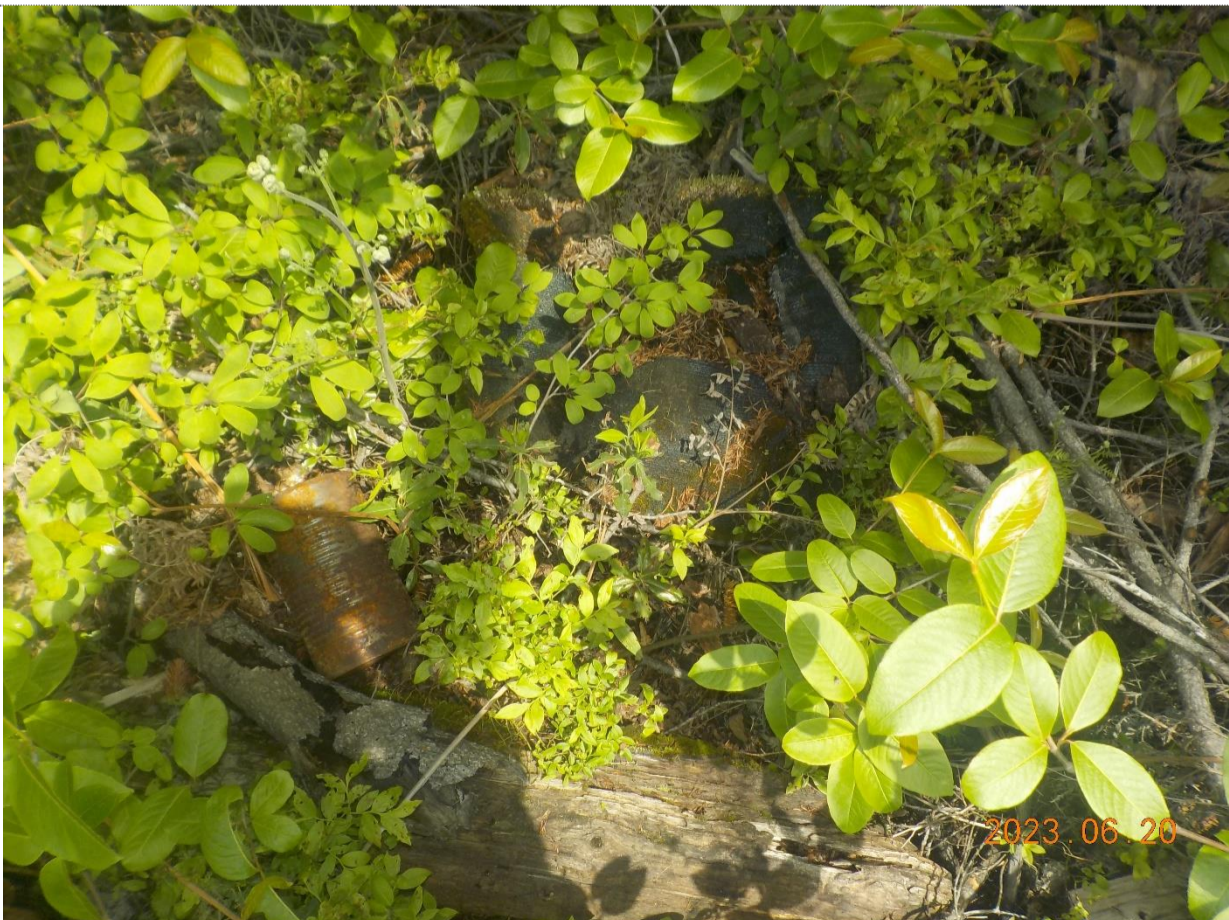
Figure 2: Débris sous la structure à ramasser.

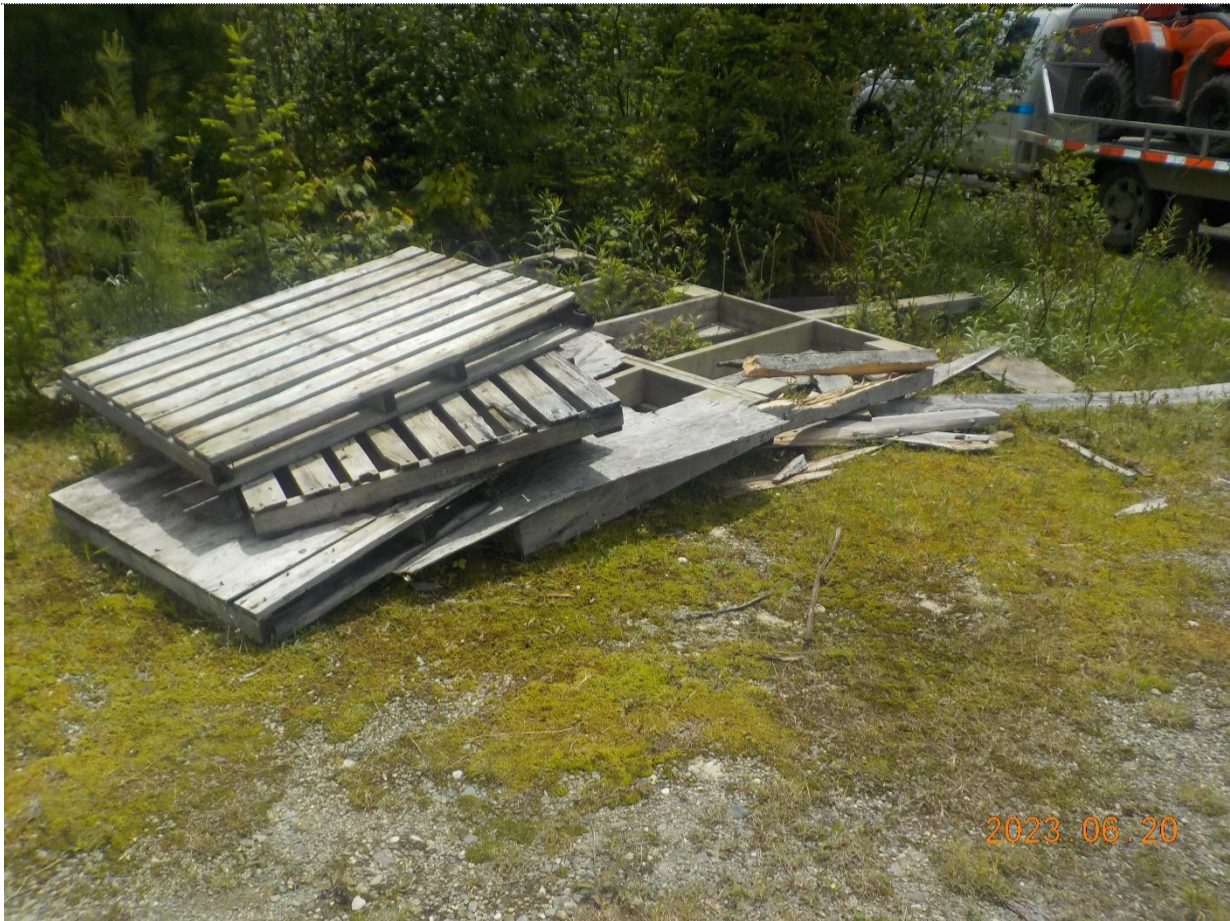
Figure 3: Débris de cache à ramasser (350691-A)

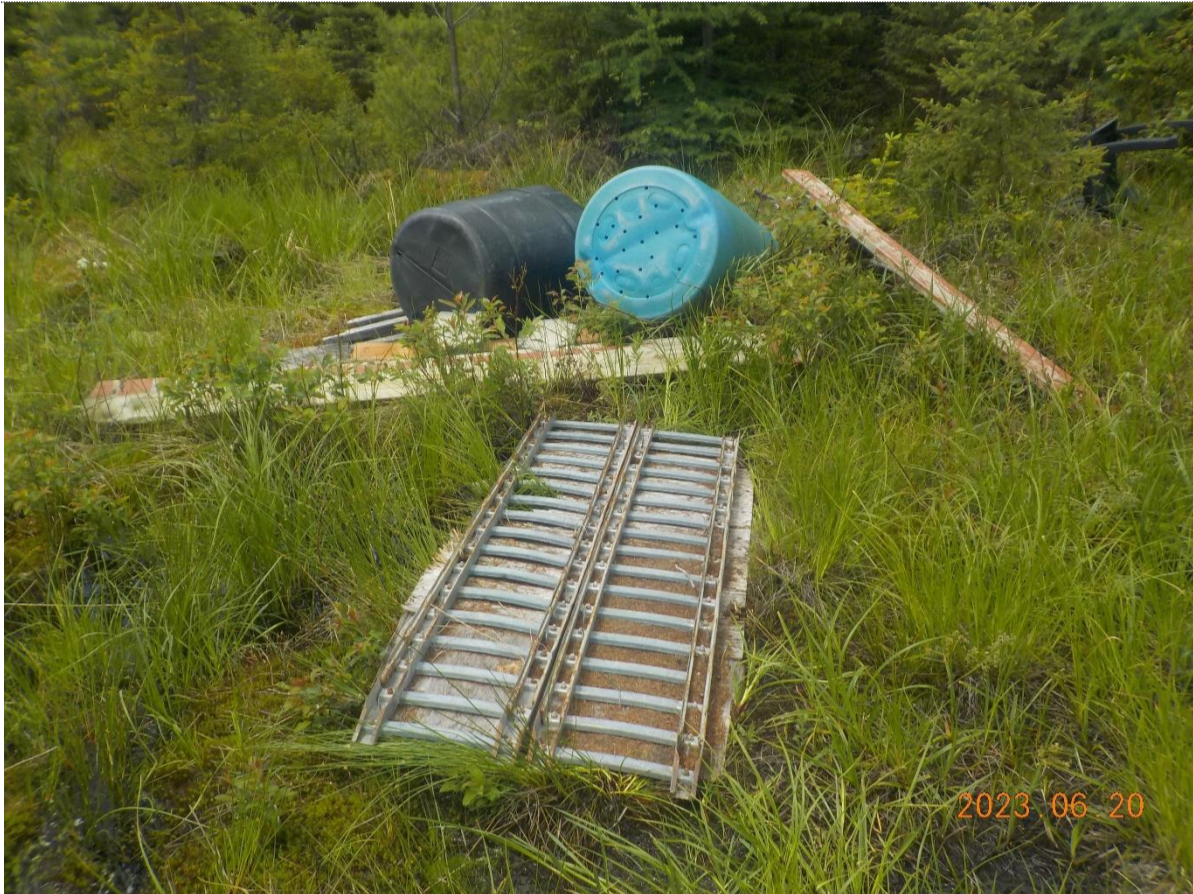
Figure 1: Débris à ramasser

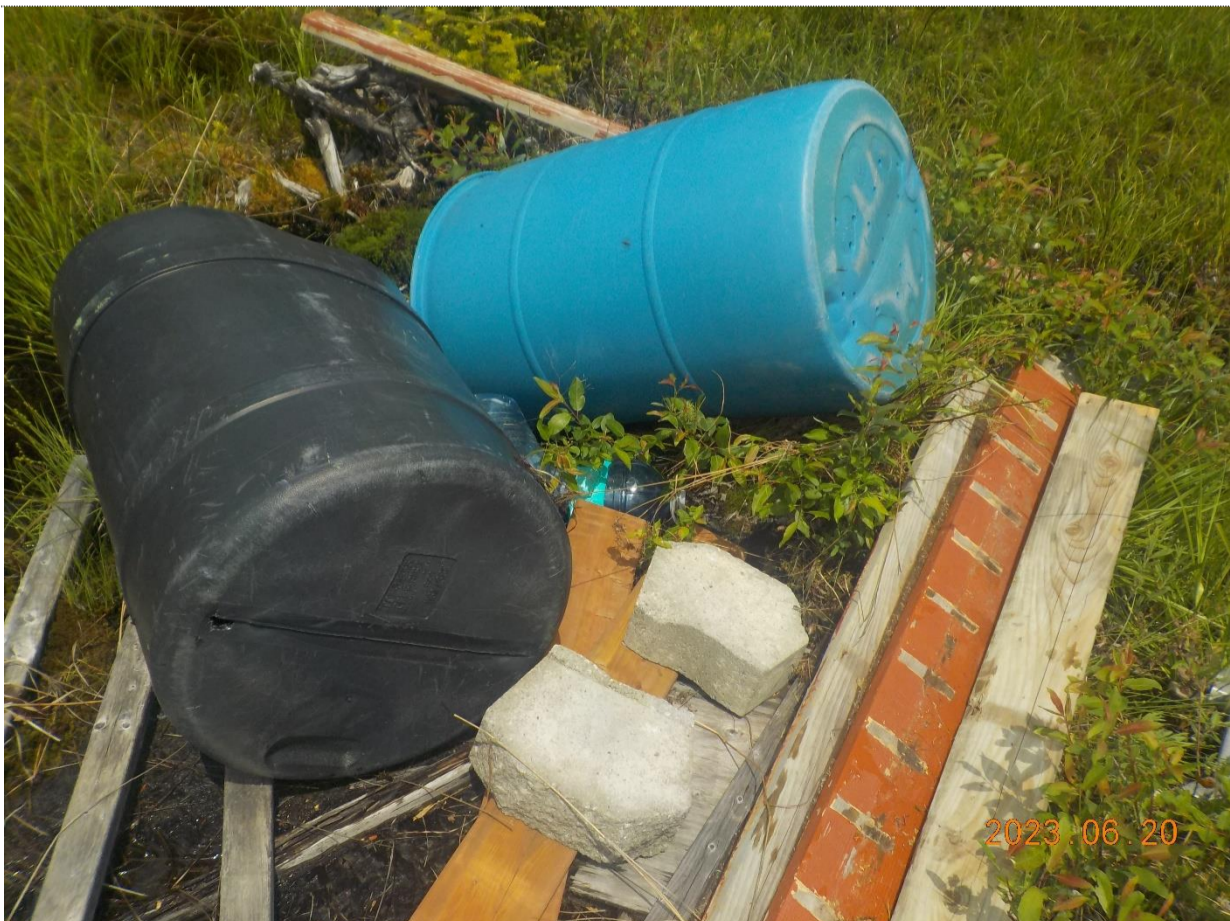
Figure 2: Débris à ramasser
