Fiche descriptive

Dossier 350481 00 000

Description du site occupé

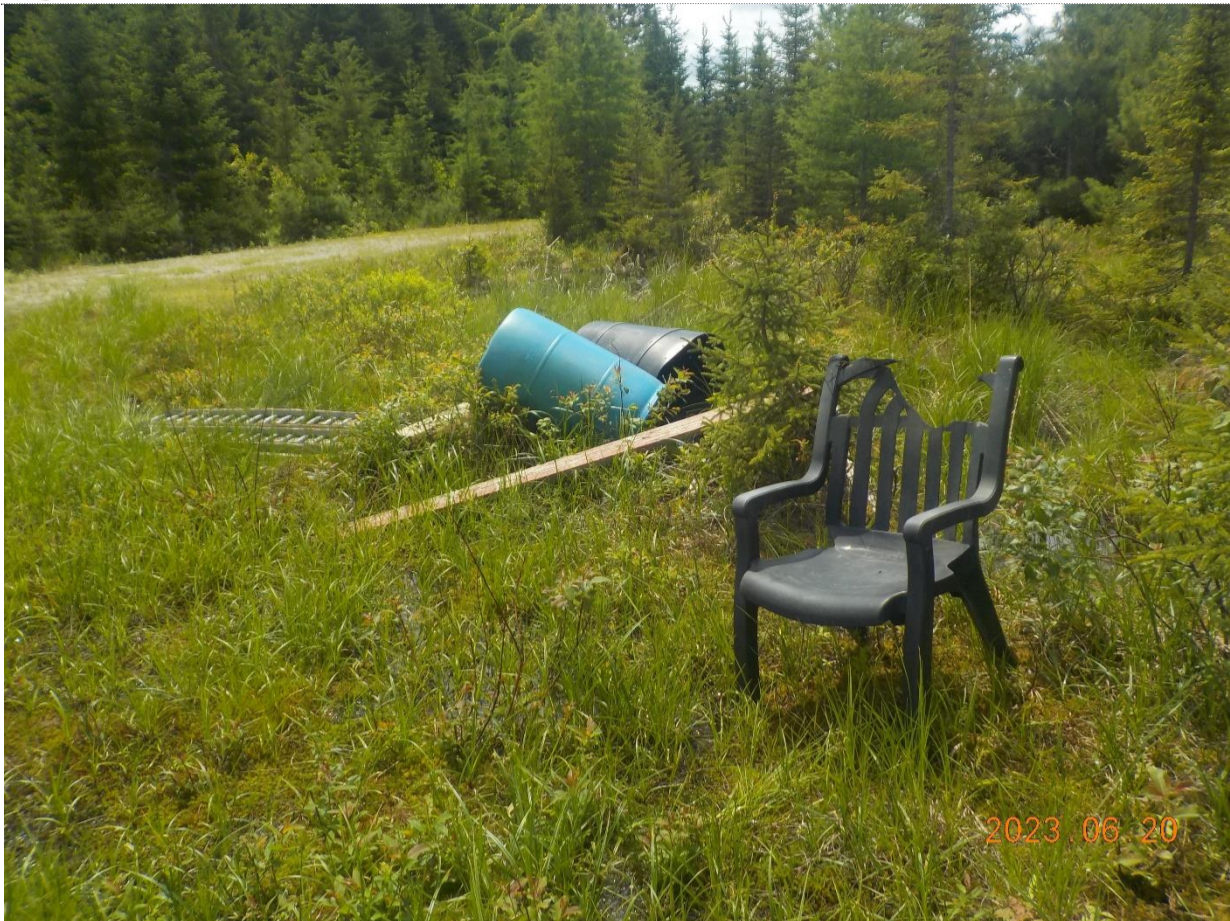
Figure 3: Débris à ramasser

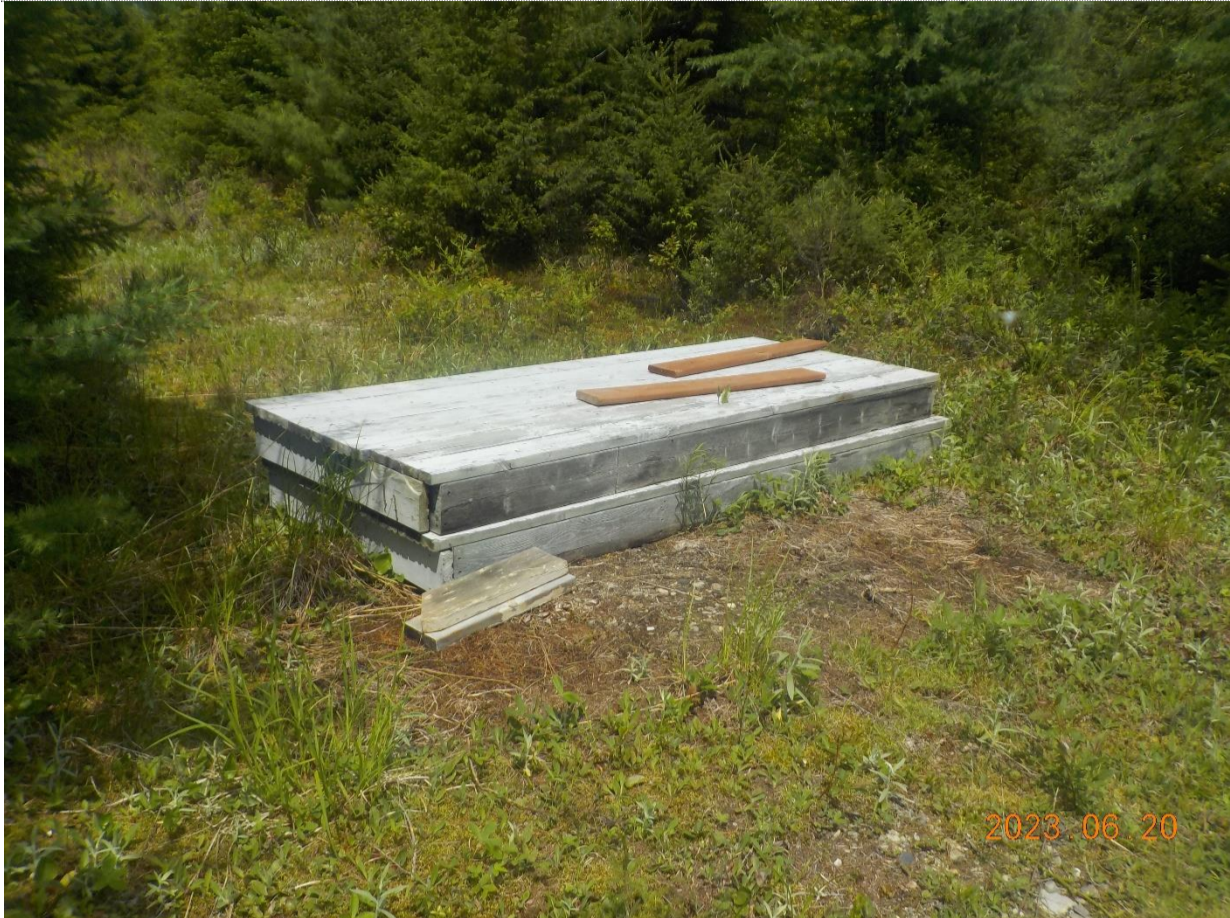
Figure 5: Débris à ramasser

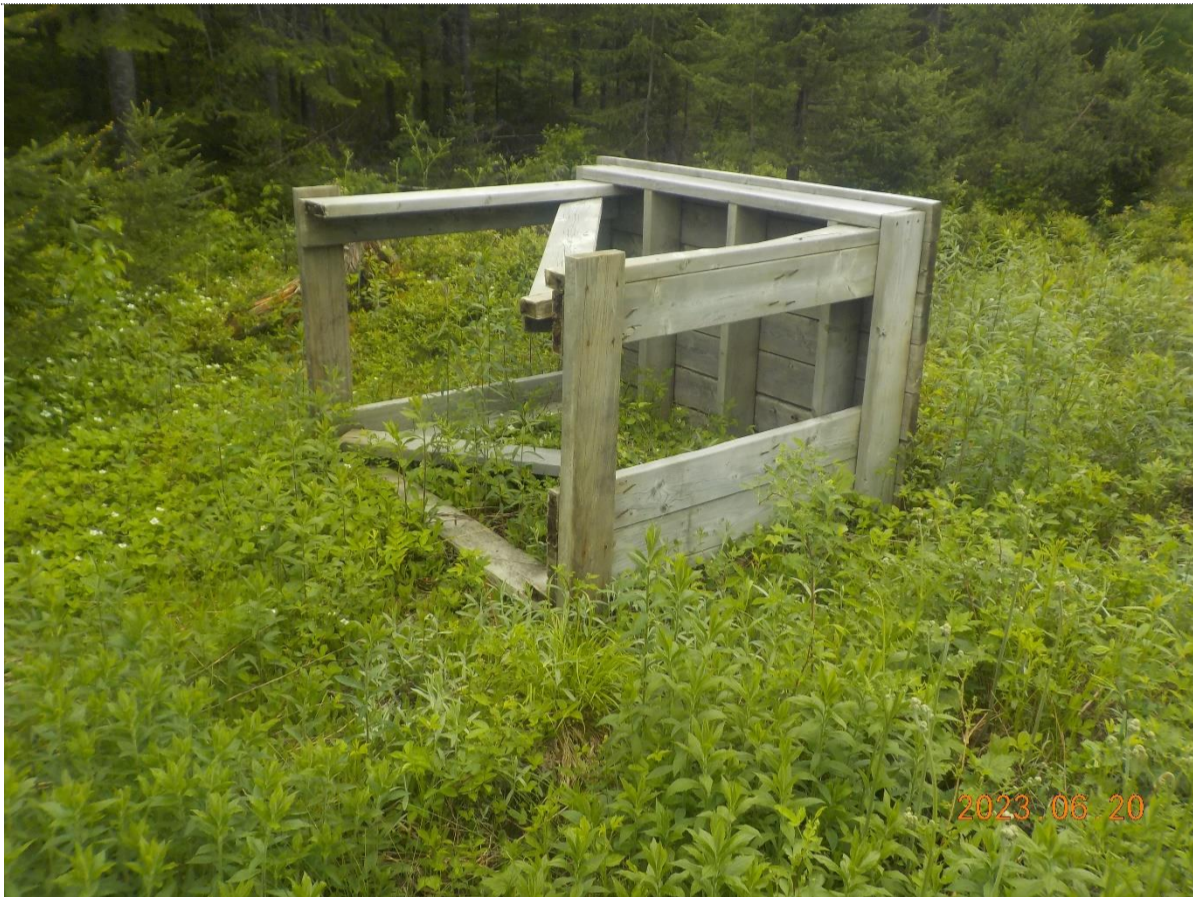
Figure 1: Plate-forme à ramasser

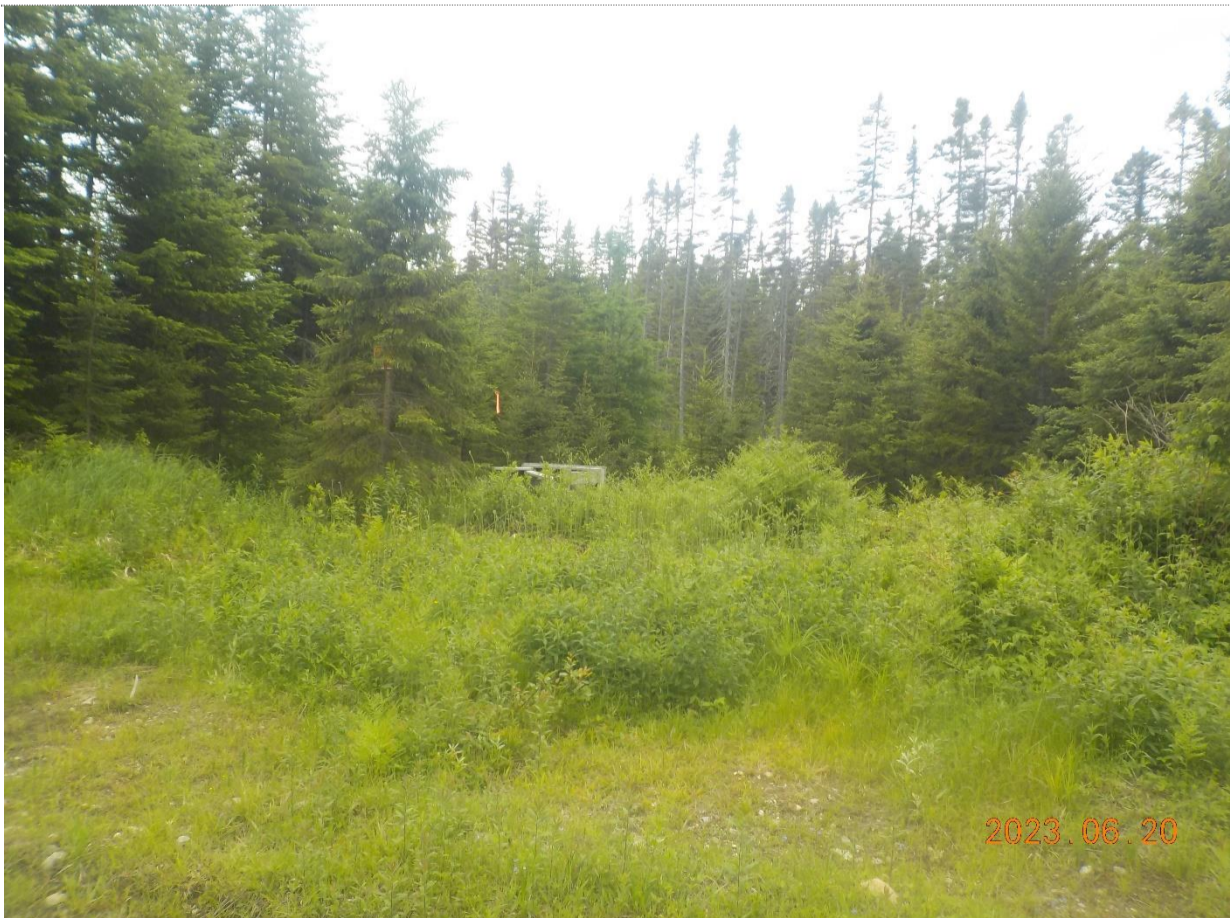
Figure 2: Plate-forme à ramasser vue du chemin

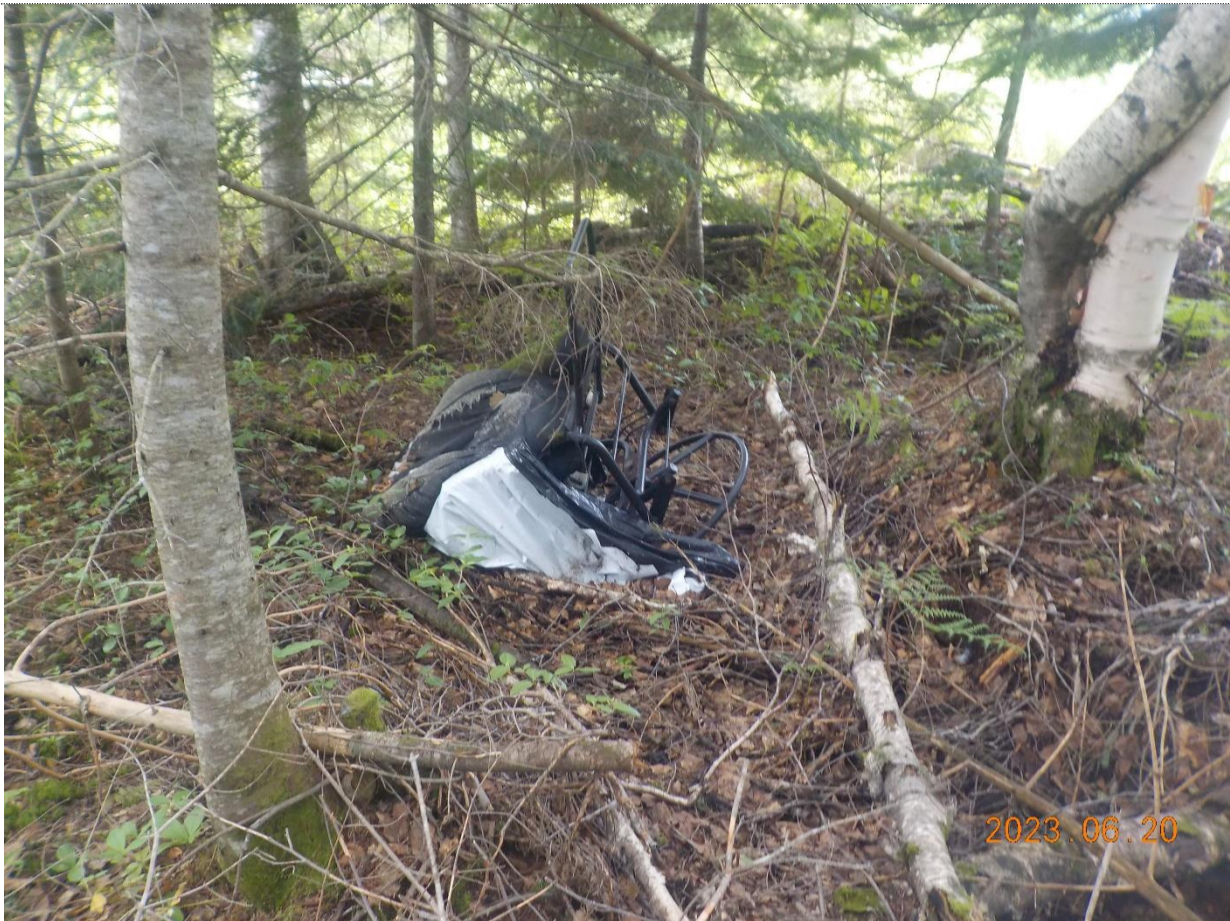
Figure 3: Chaise berçante et débris à ramasser (350698-A)

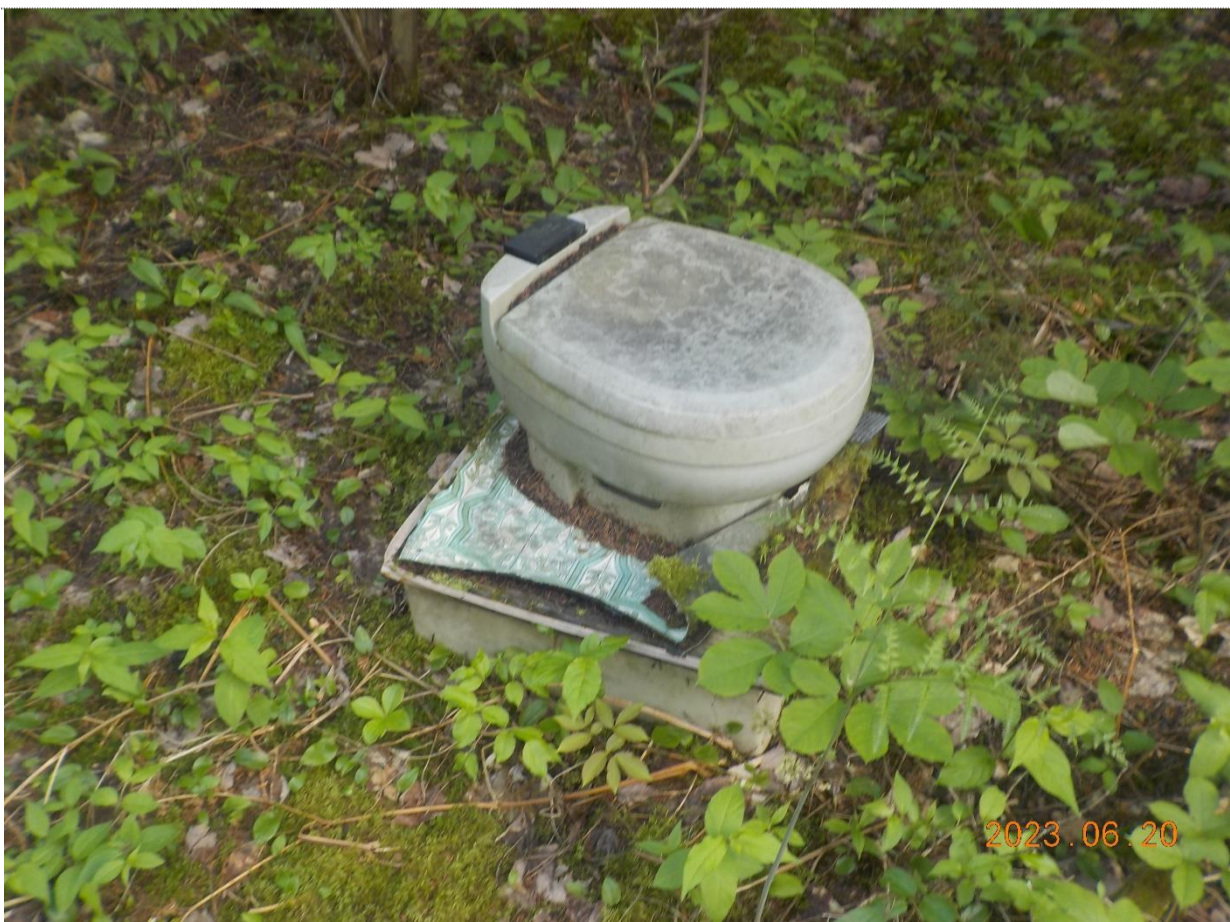
Figure 4: Sanitaire à ramasser (350757-A)

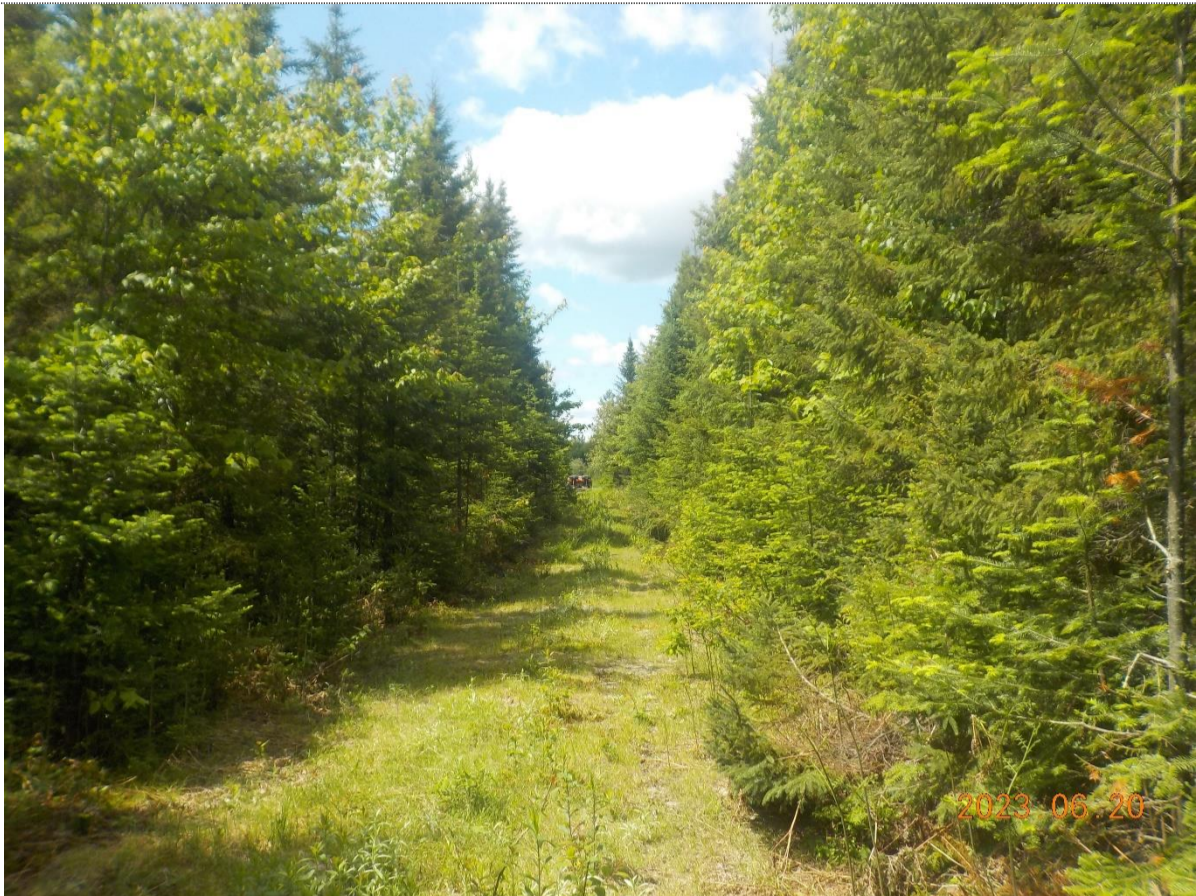
Figure 7 : État du chemin forestier

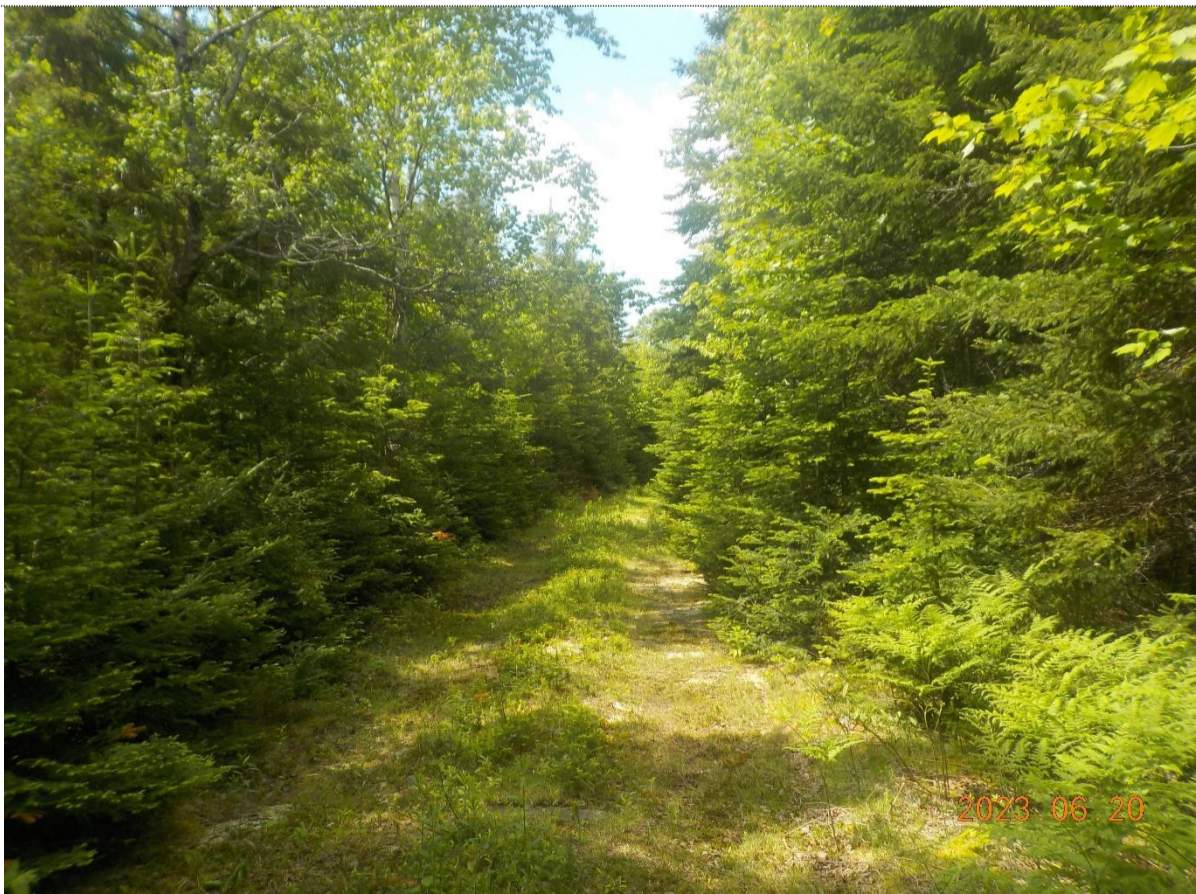
Figure 8 : État du chemin forestier

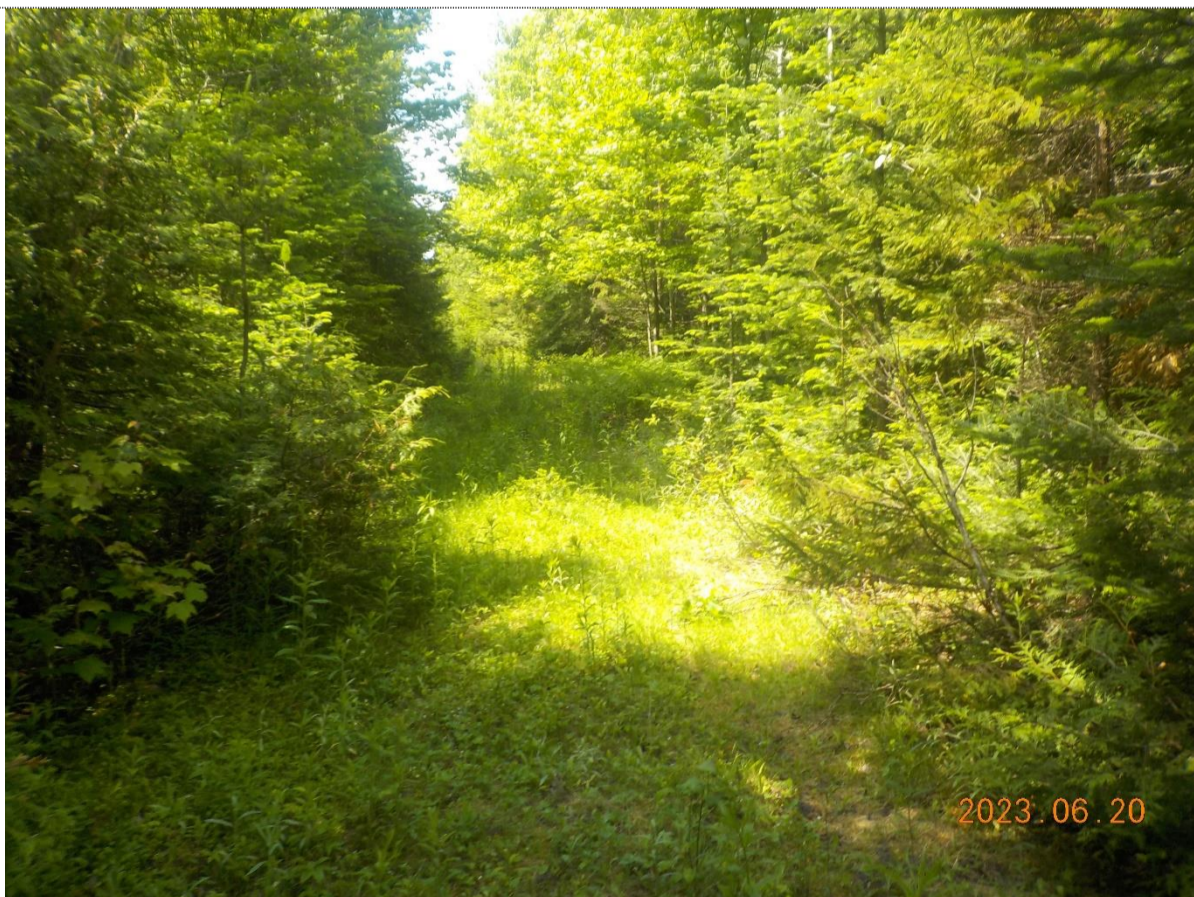
Figure 10 : État du sentier VTT

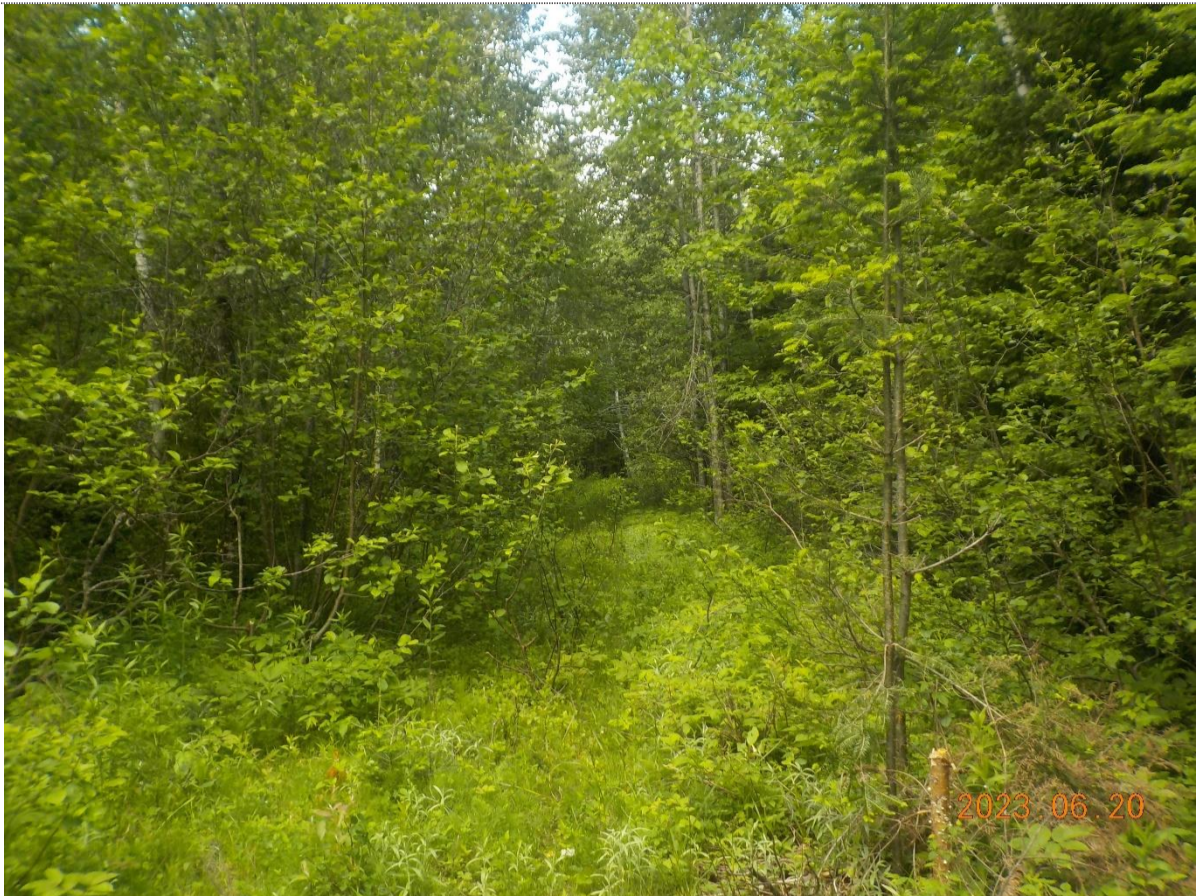
Figure 11 : État du sentier VTT

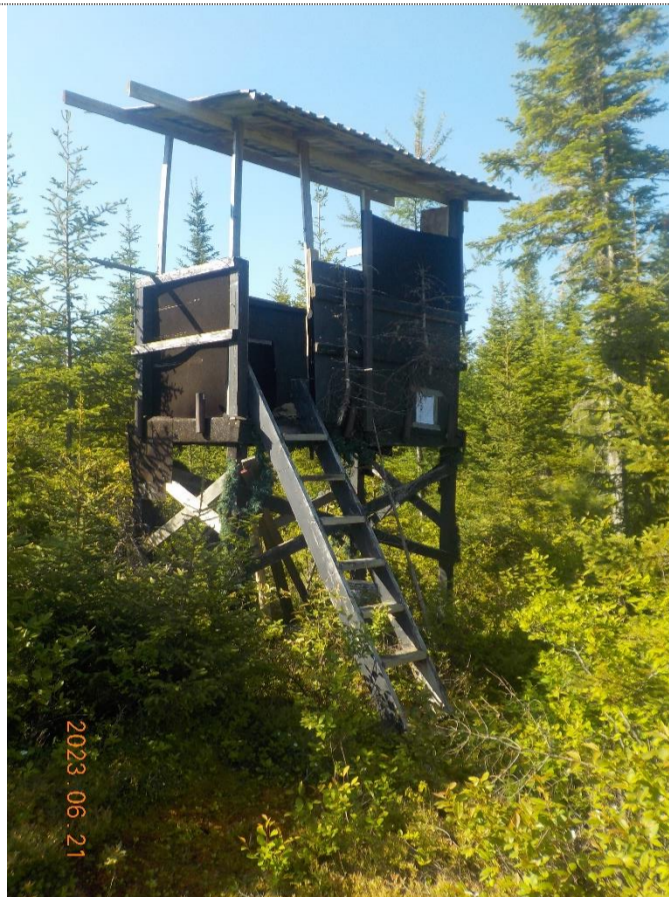
Figure 1: Tour de guet à démanteler.

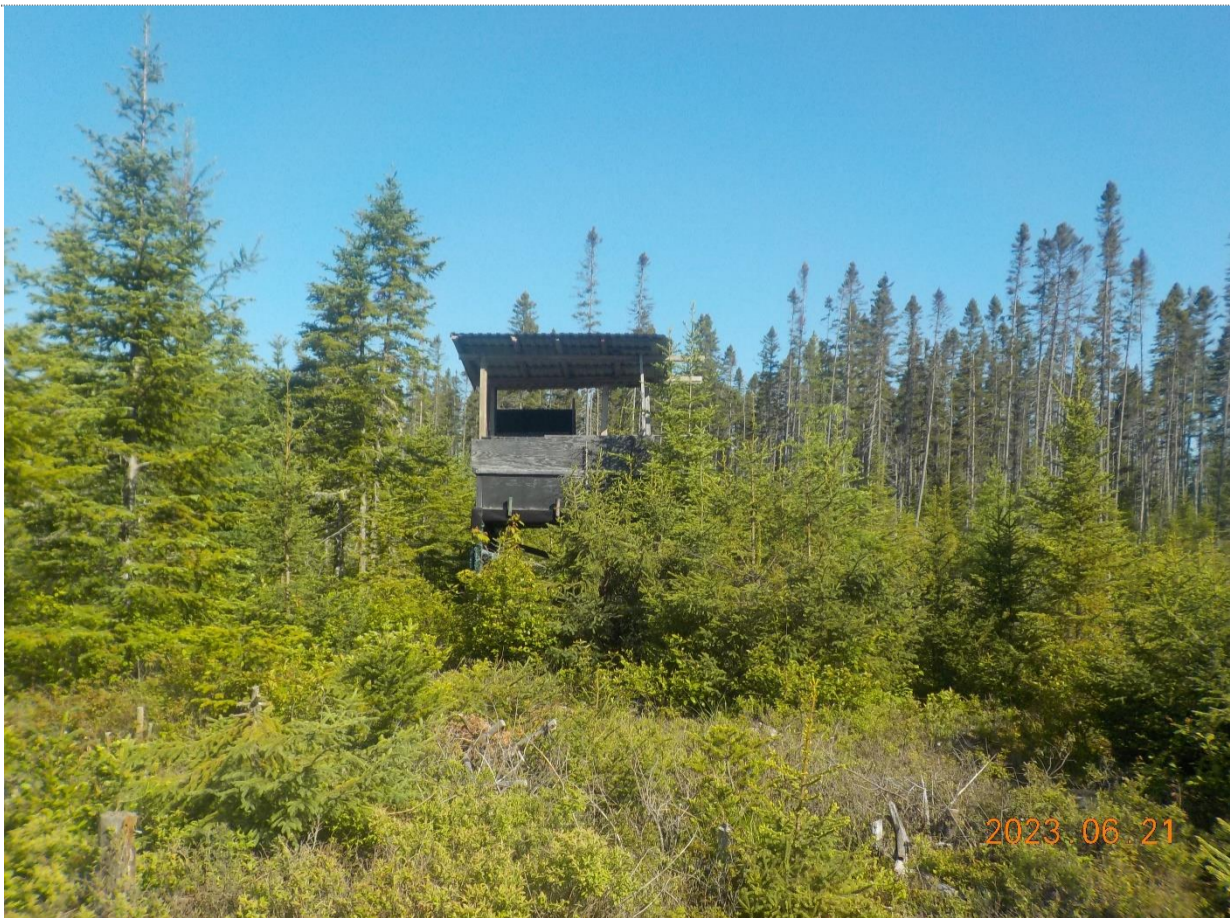
Figure 2: Tour de guet à démanteler

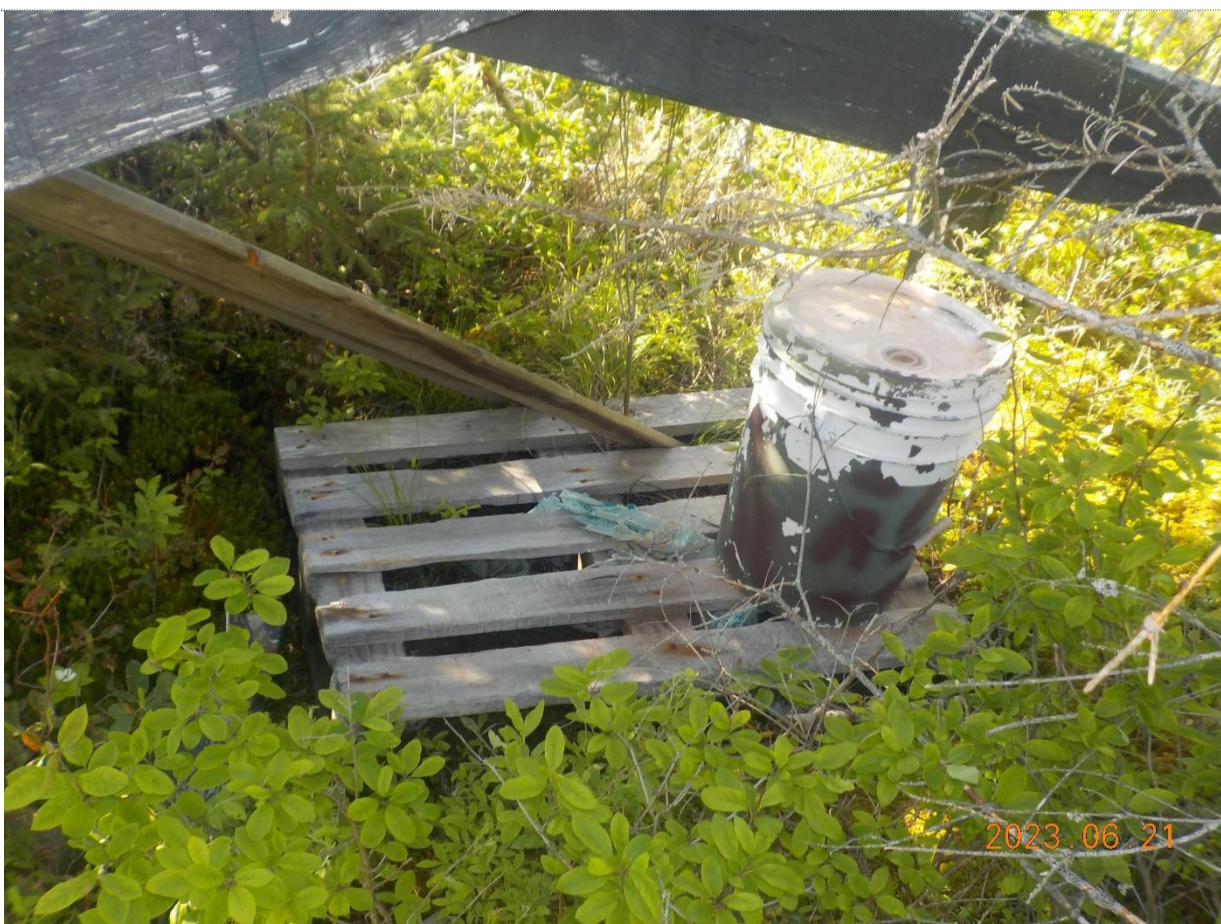
Figure 4: Débris sous la cache à ramasser

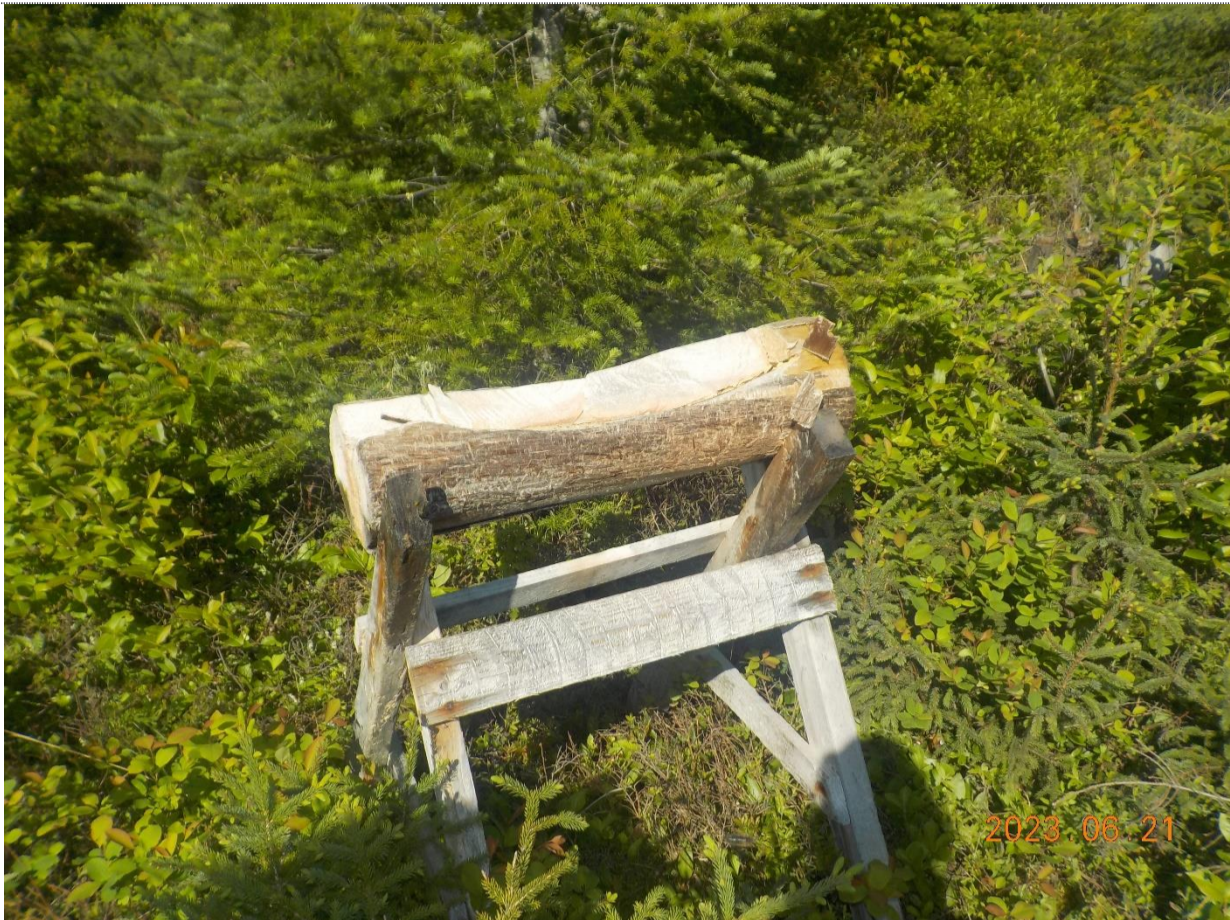
Figure 5: Mangeoire à ramasser entre les deux cache (sites 350515 et 350517)

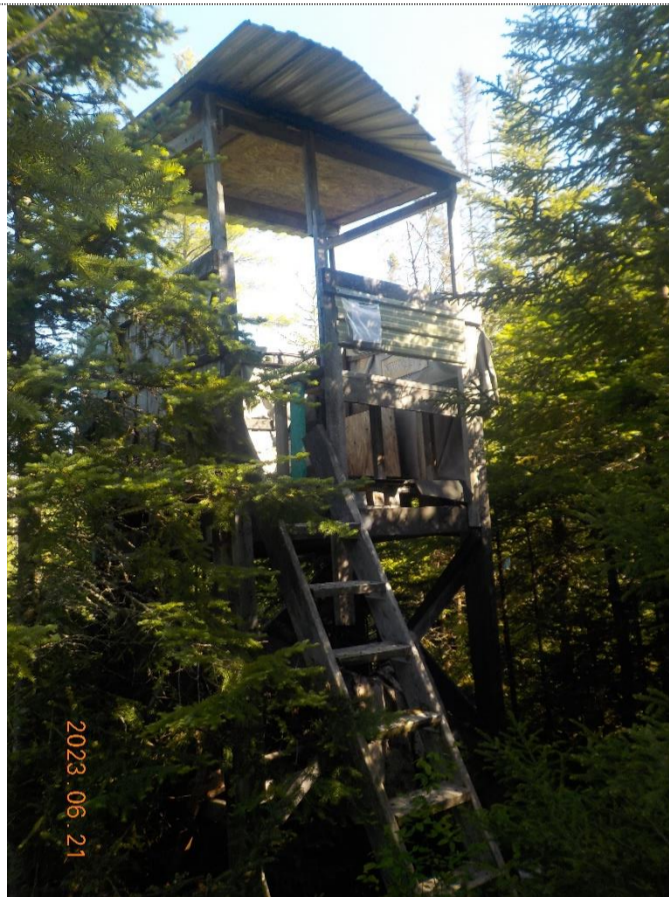
Figure 1: Tour de guet à démanteler.

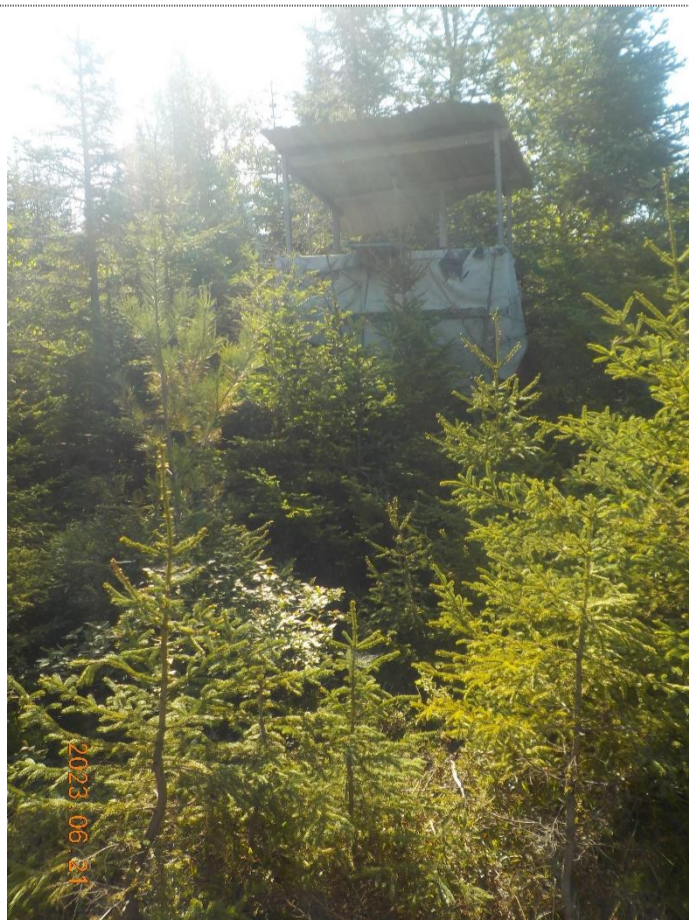
Figure 2: Tour de guet à démanteler

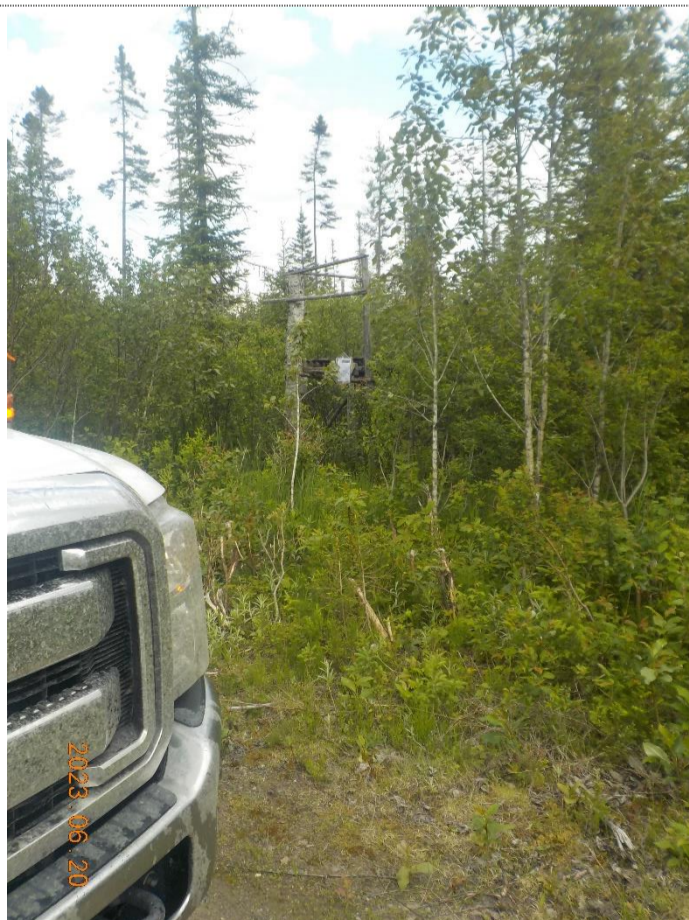
Figure 2: Structure à ramasser vue du chemin

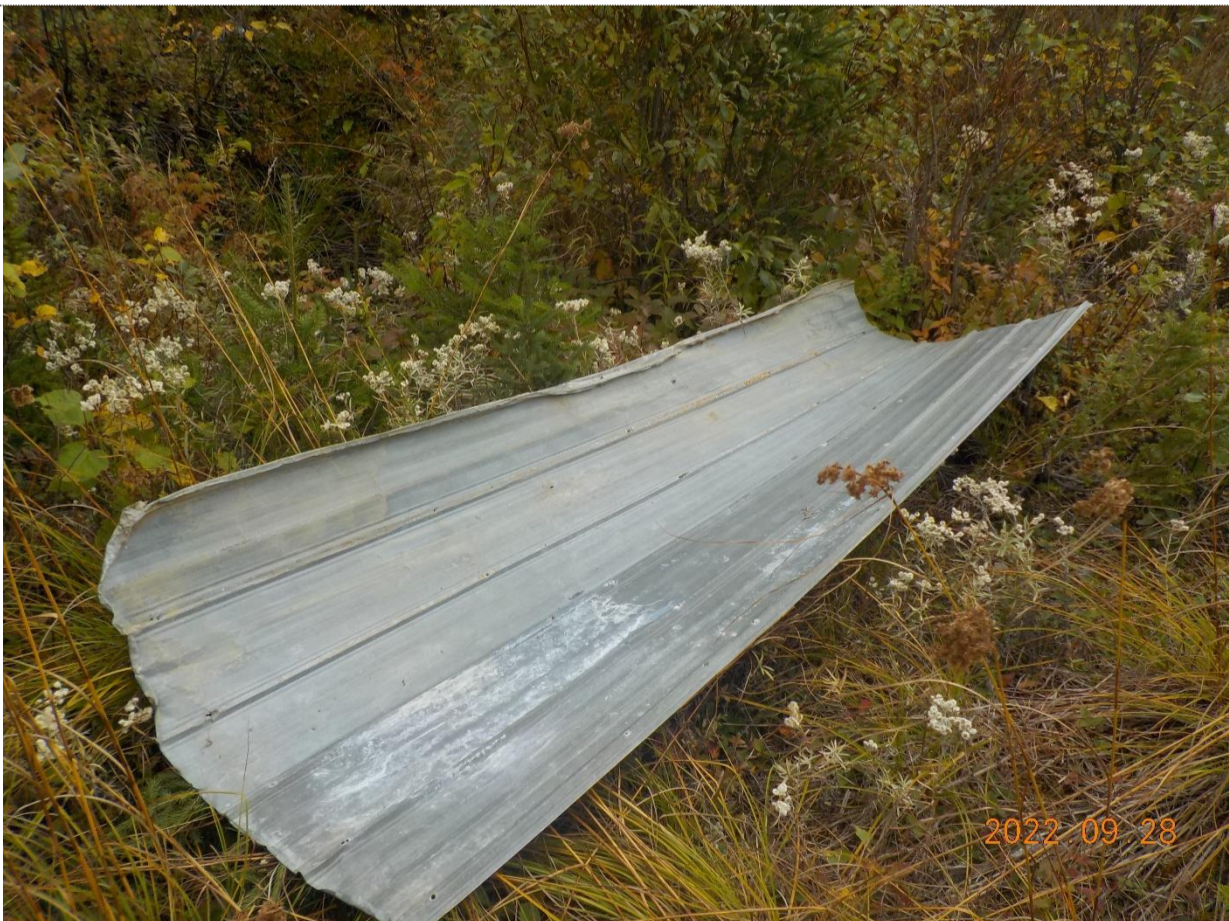
Figure 4: Débris à ramasser (350524-B)

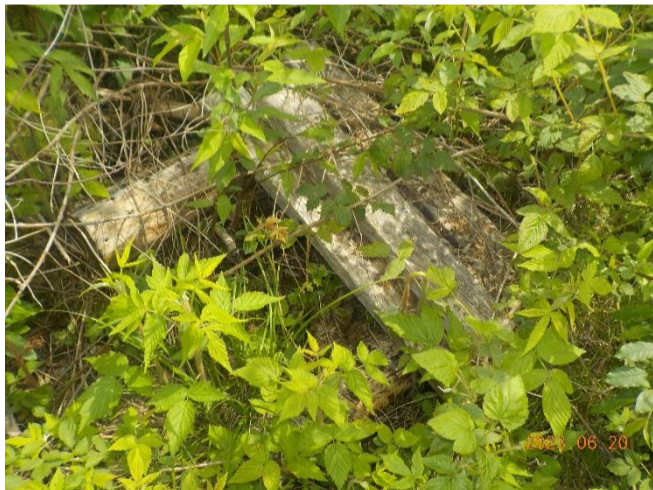
Figure 4: Débris près de la plate-forme à ramasser

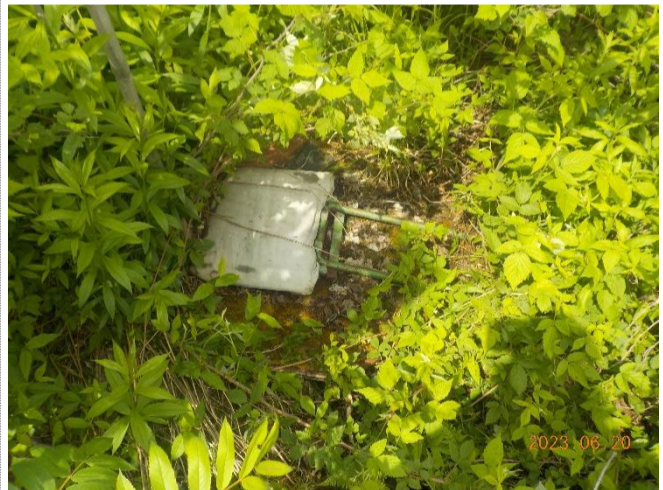
Figure 5: Débris près de la plate-forme à ramasser.

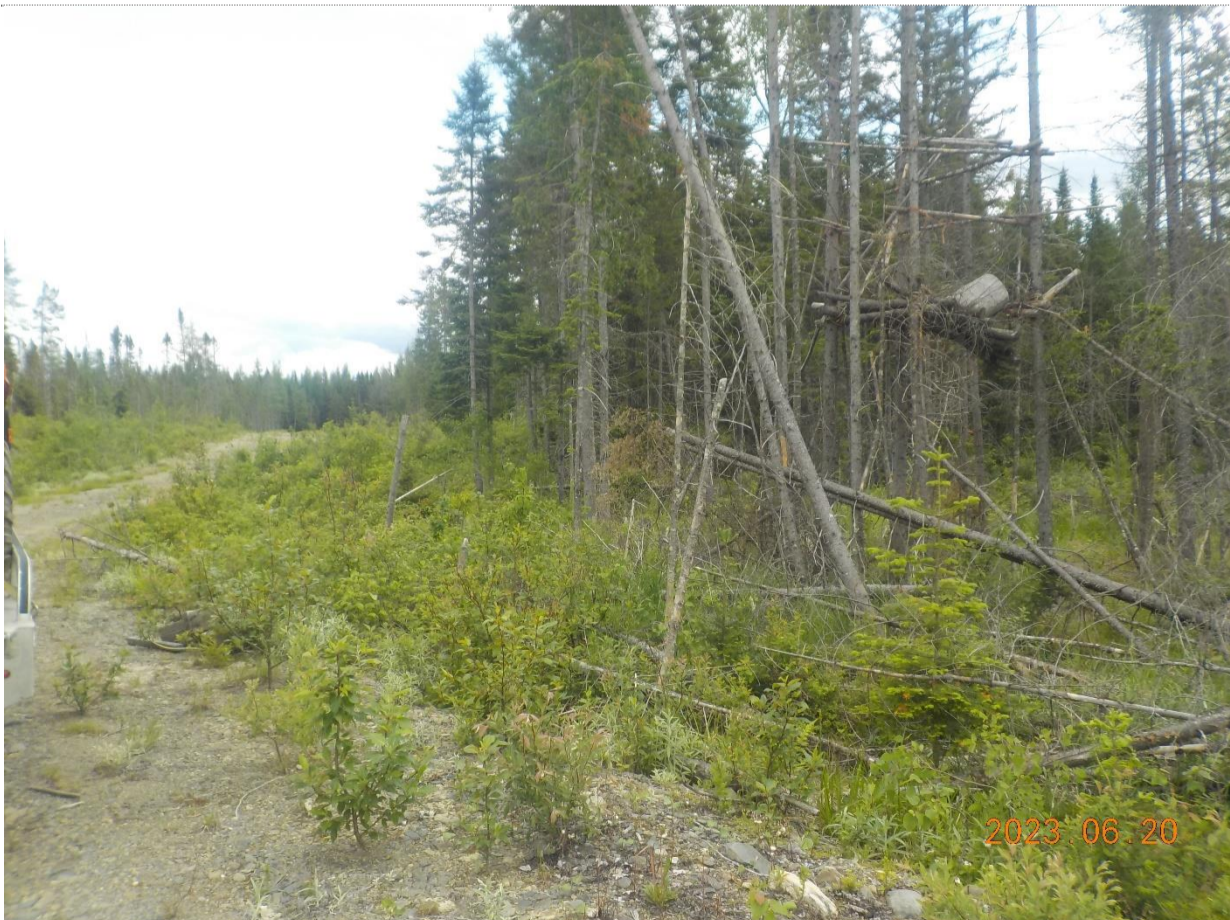
Figure 2: Structure à ramasser vue du chemin

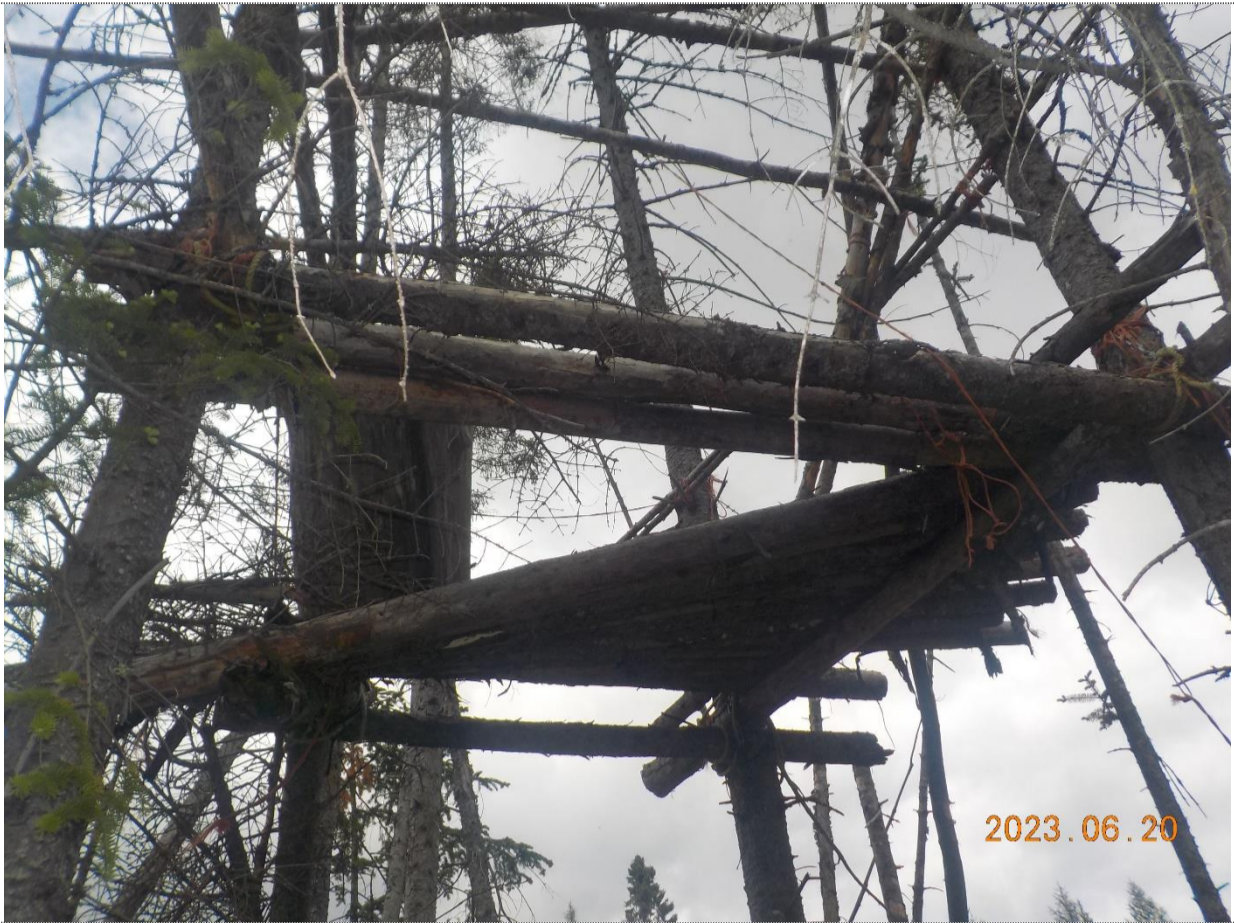
Figure 3: Vue rapprochée avec chaînes et cordes à retirer

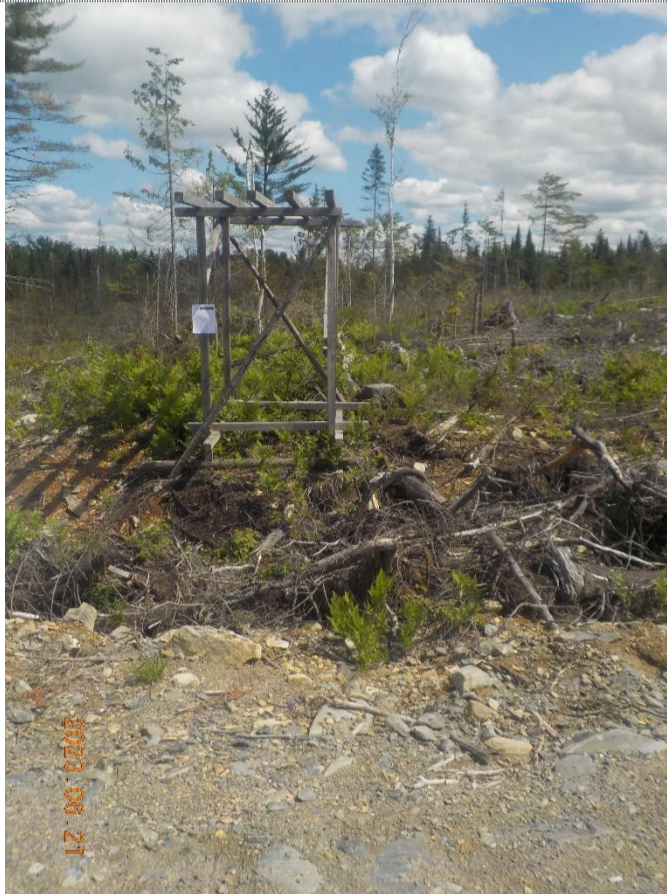
Figure 1: Plate-forme à ramasser

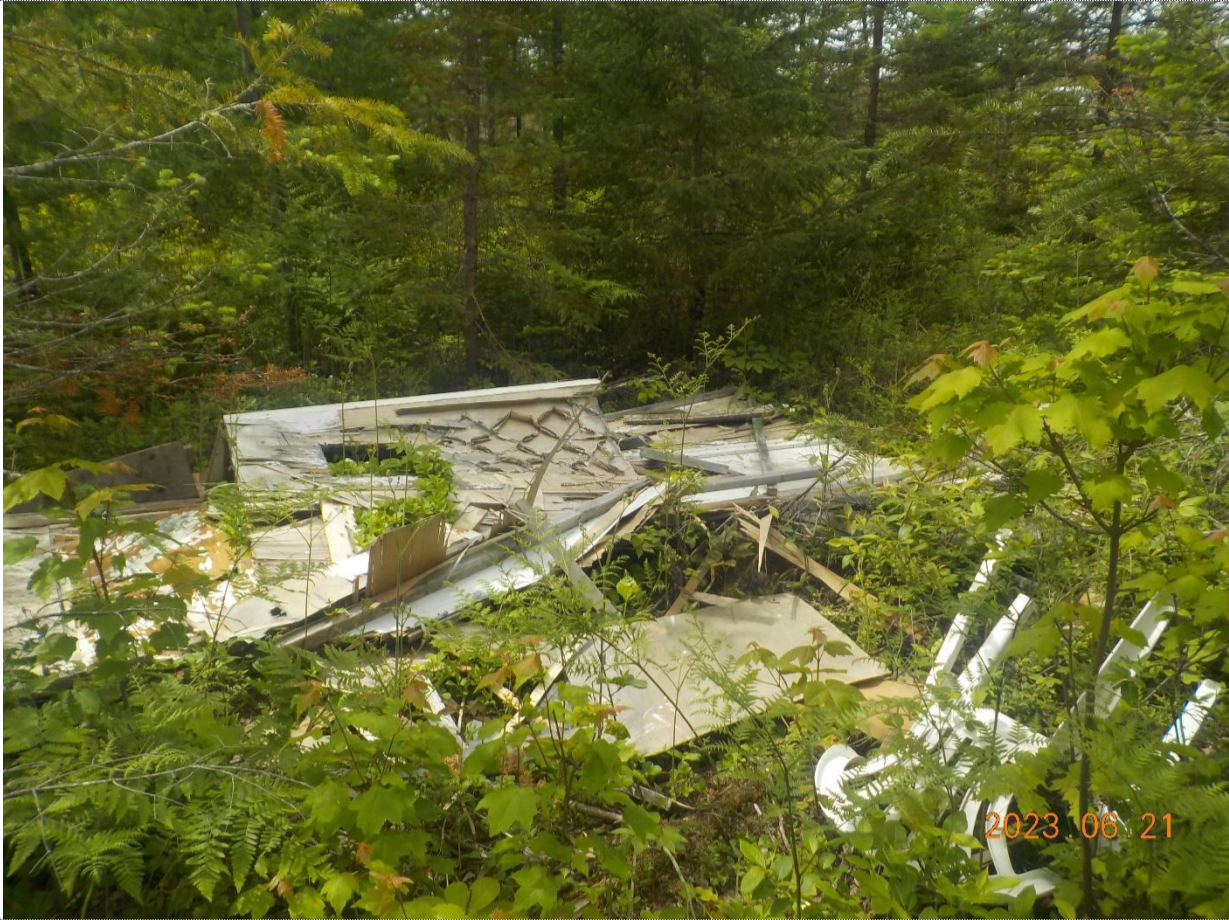
Figure 3: Cache écrasée à ramasser
