Fiche descriptive

Dossier 350481 00 000

Description du site occupé

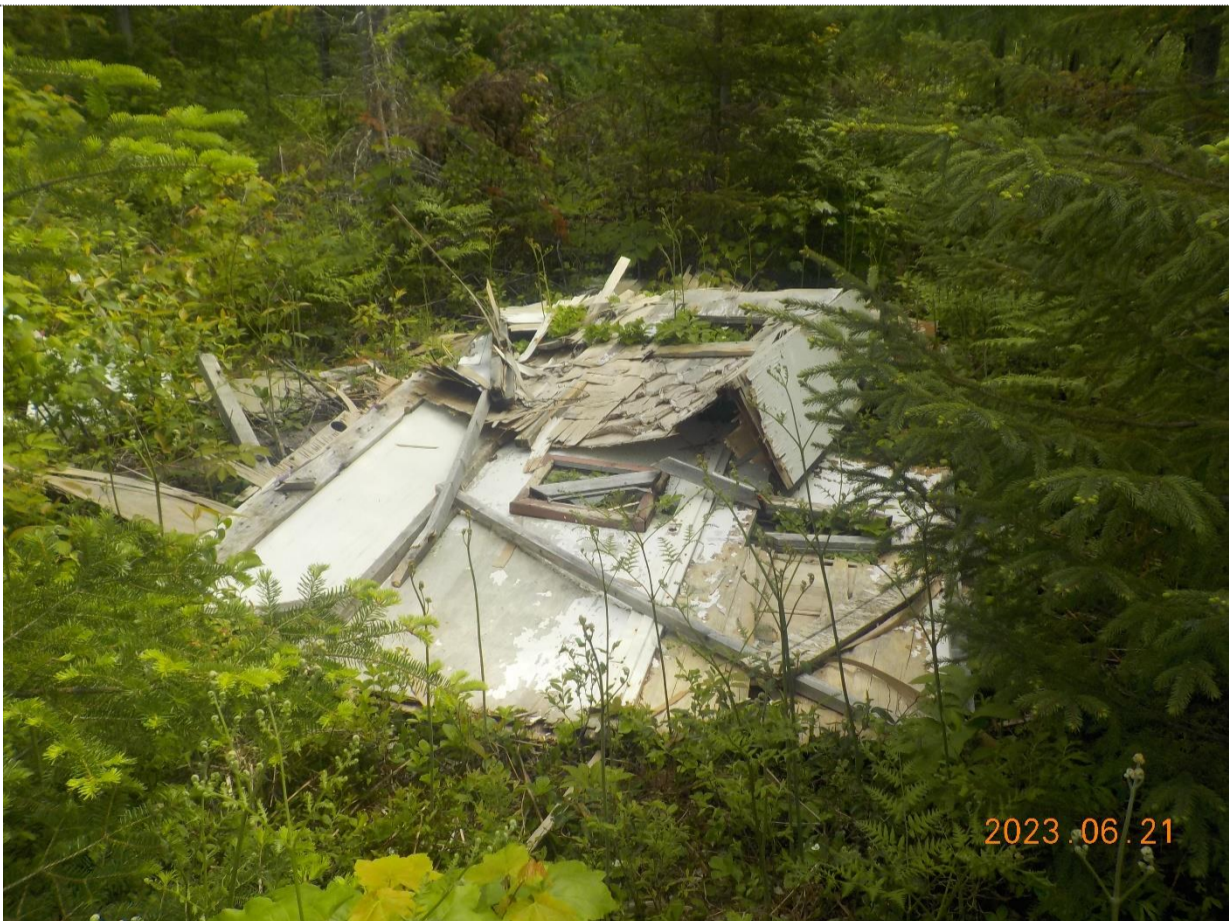
Figure 4: Autre vue de la cache écrasée à ramasser

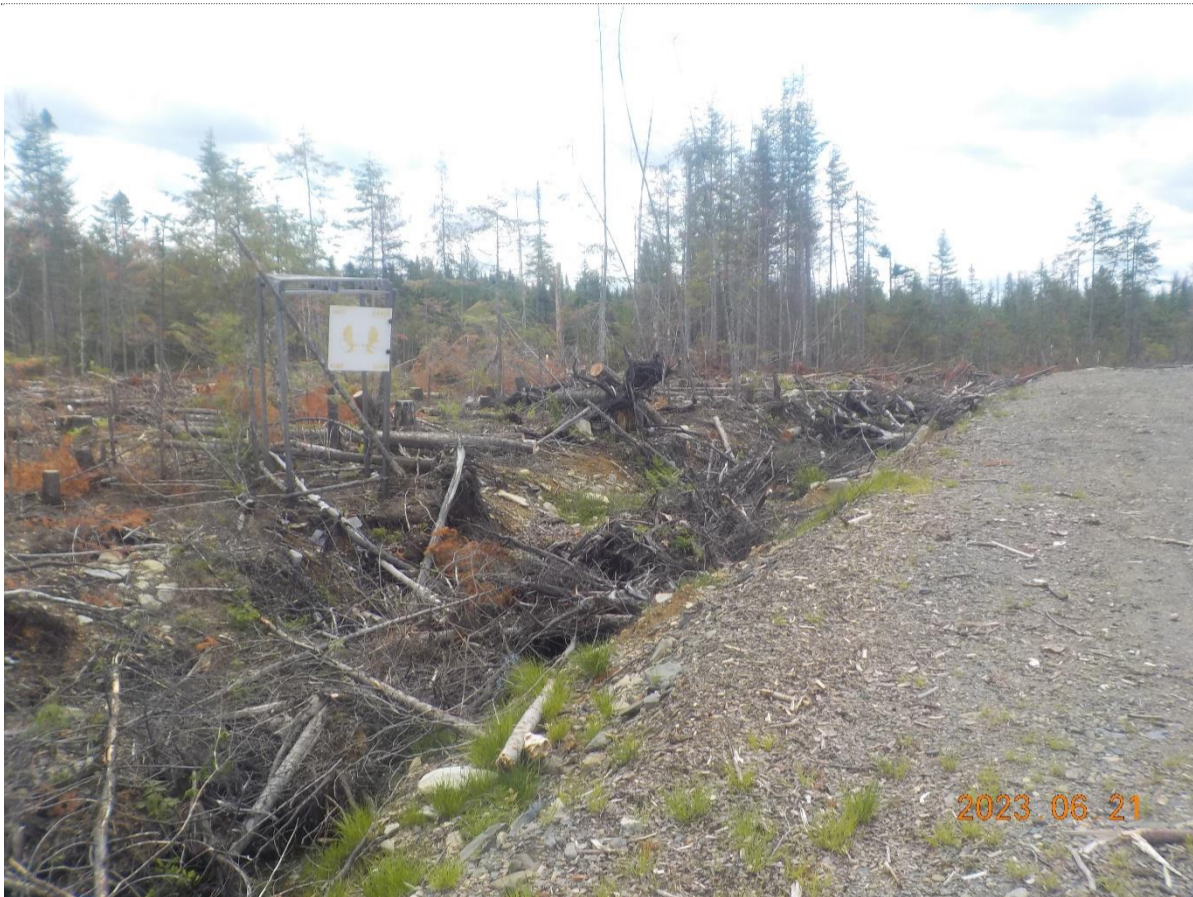
Figure 1: Plate-forme à ramasser

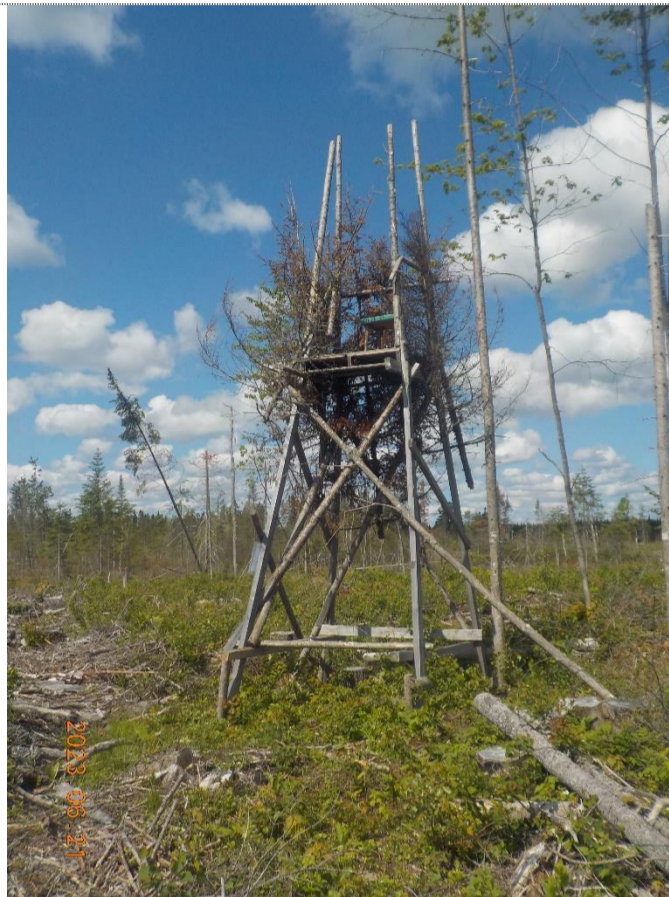
Figure 1: Plate-forme à ramasser.

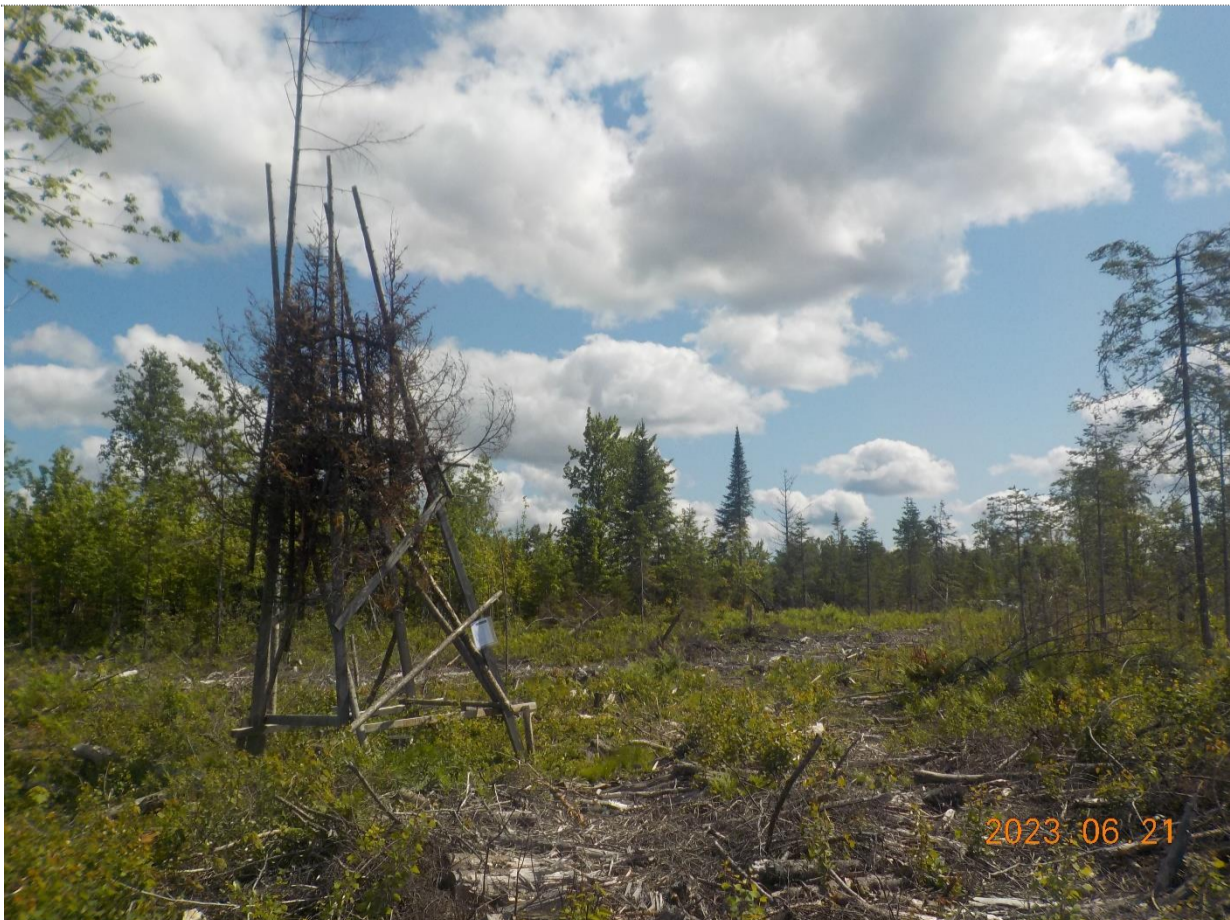
Figure 2: Plate-forme à ramasser avec vue de l'accès VTT vers le chemin forestier

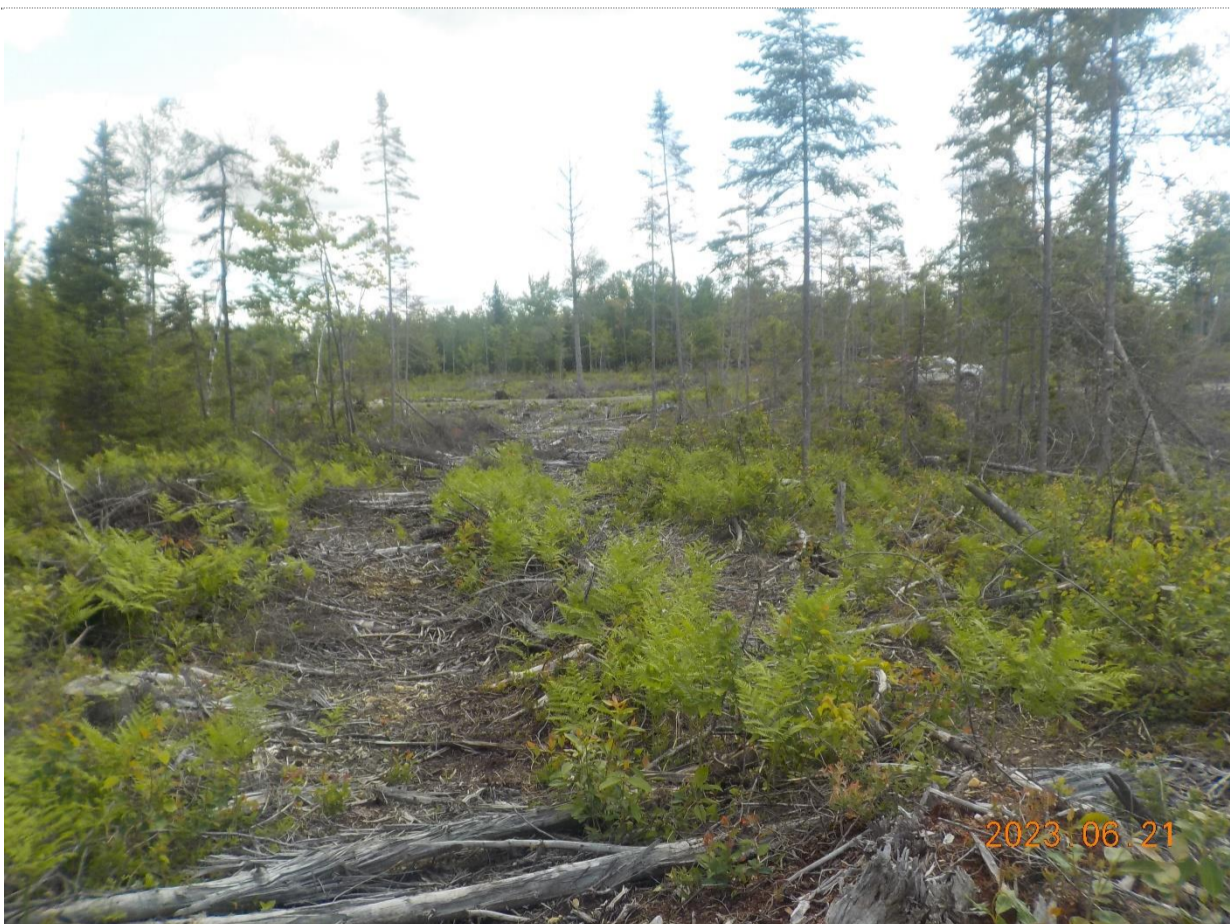
Figure 4: État de l'accès en VTT

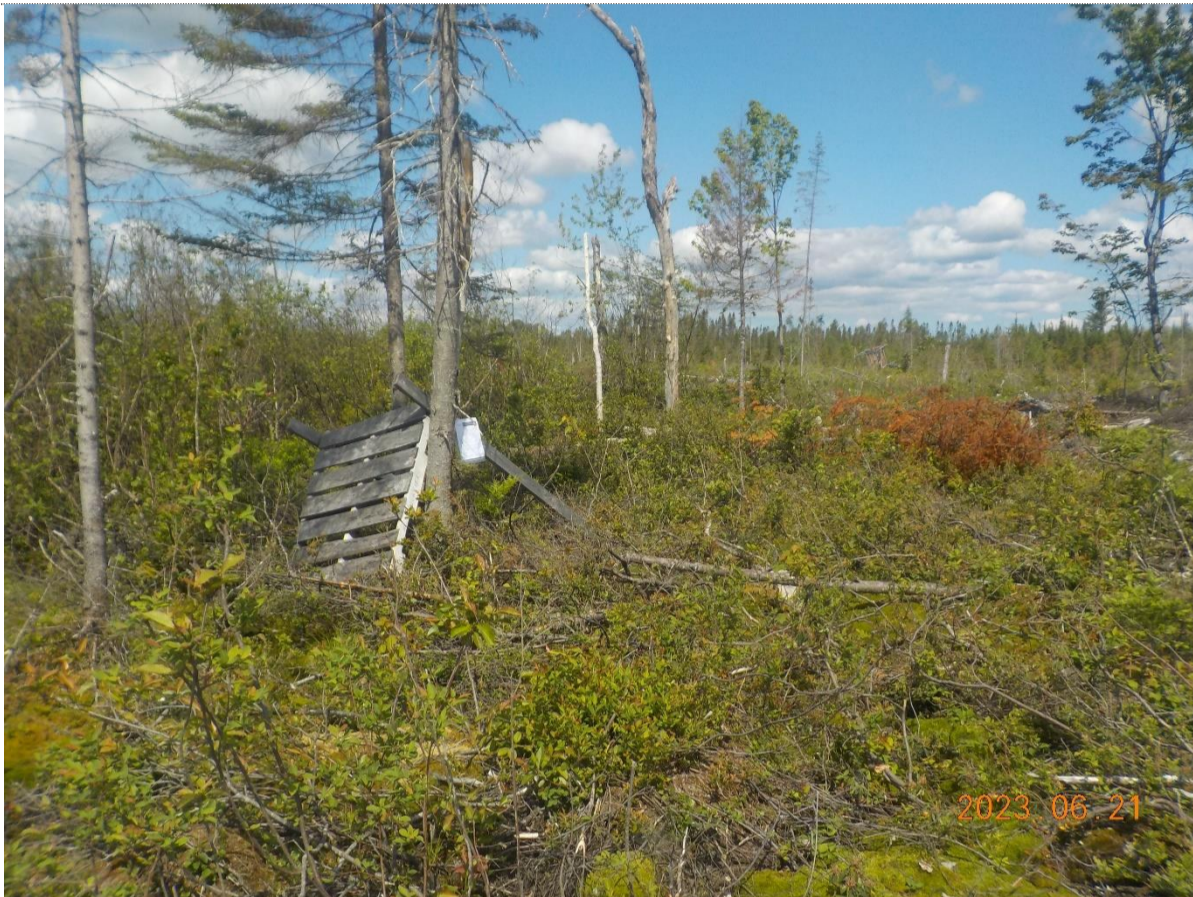
Figure 1: Plate-forme à ramasser

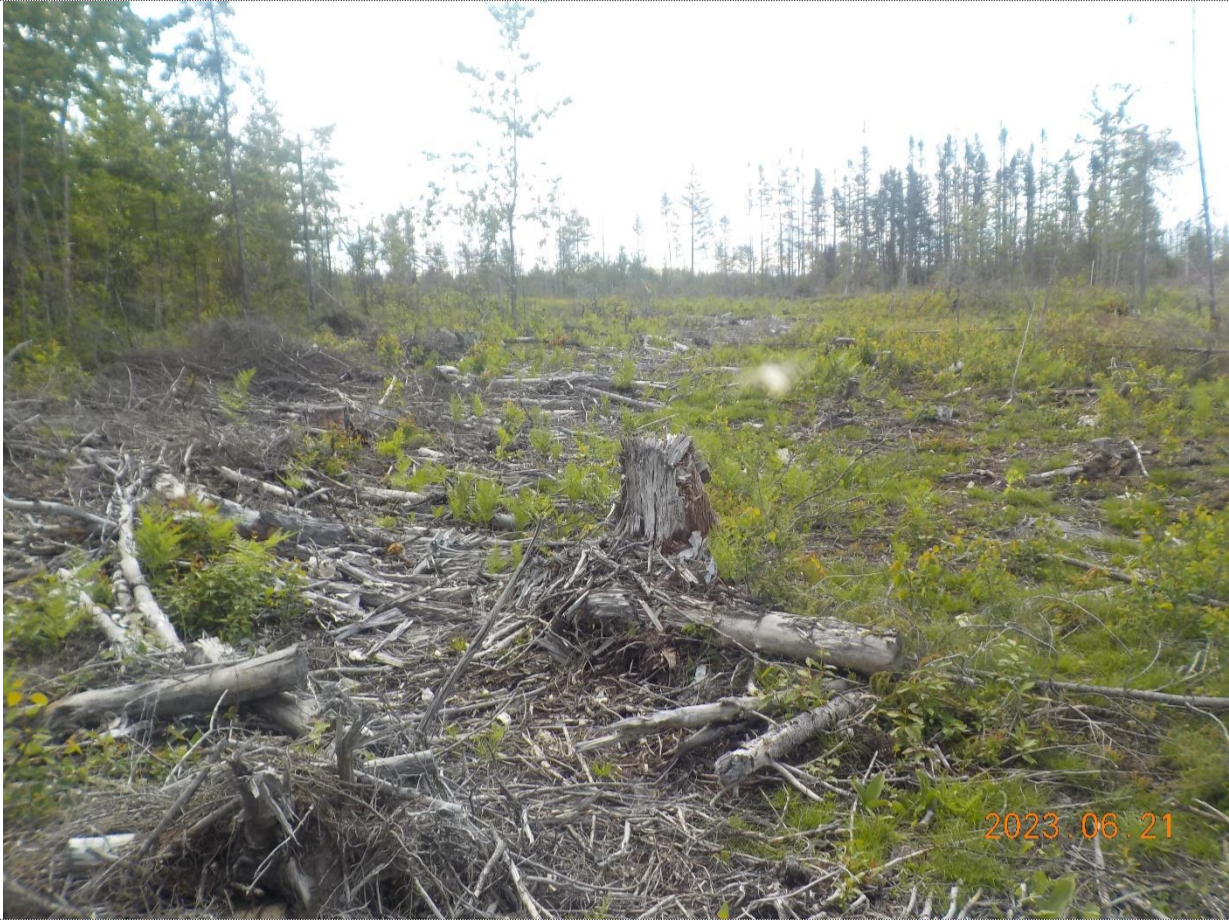
Figure 3: État de l'accès en VTT

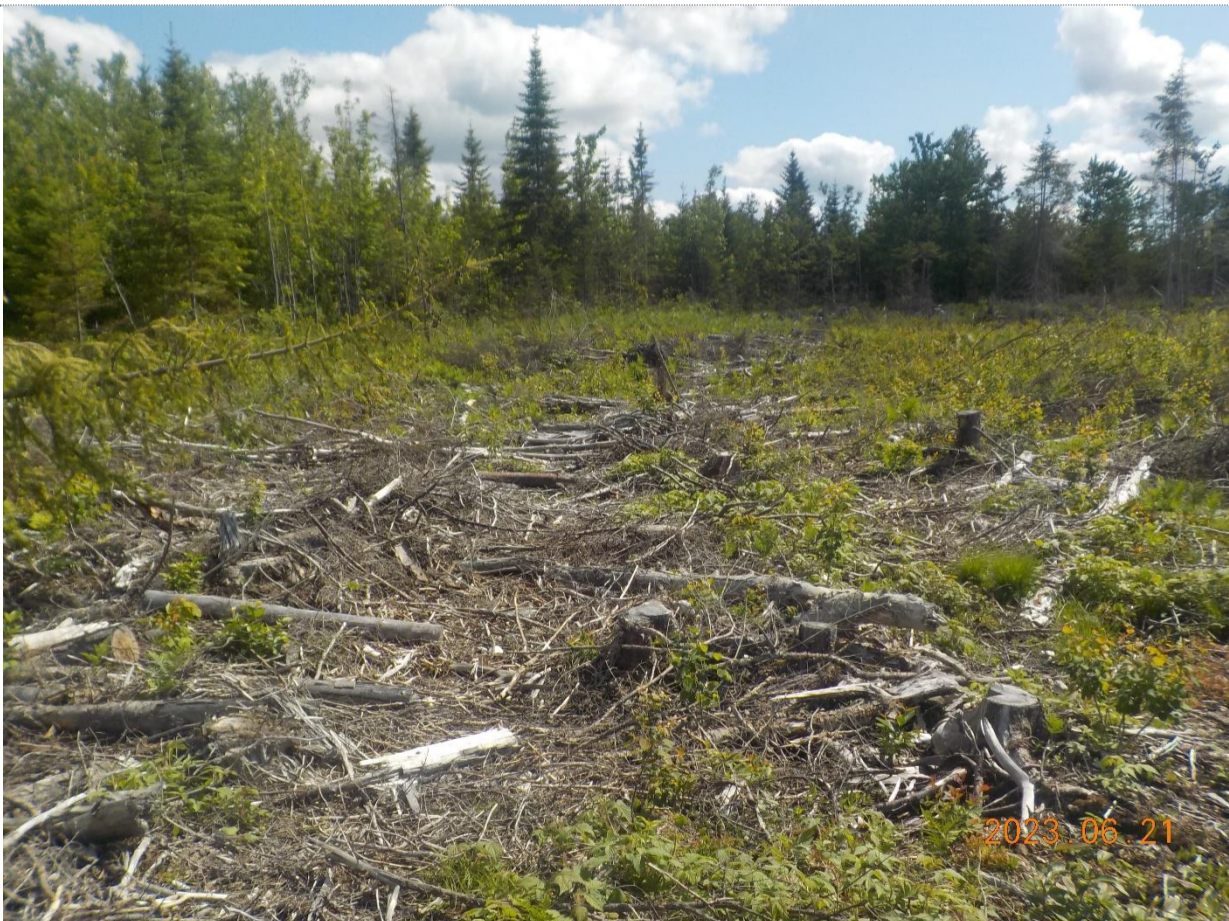
Figure 4: État de l'accès en VTT

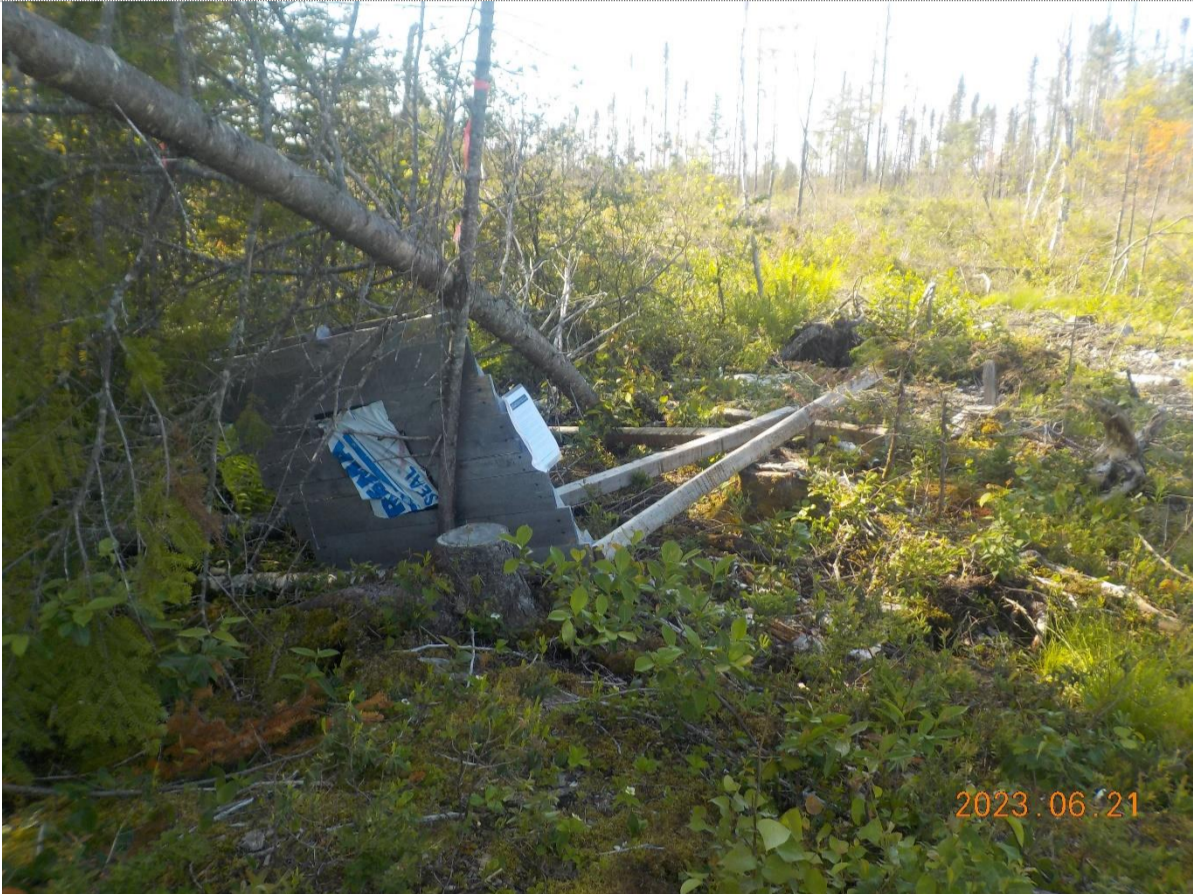
Figure 1: Plate-forme écrasée à ramasser

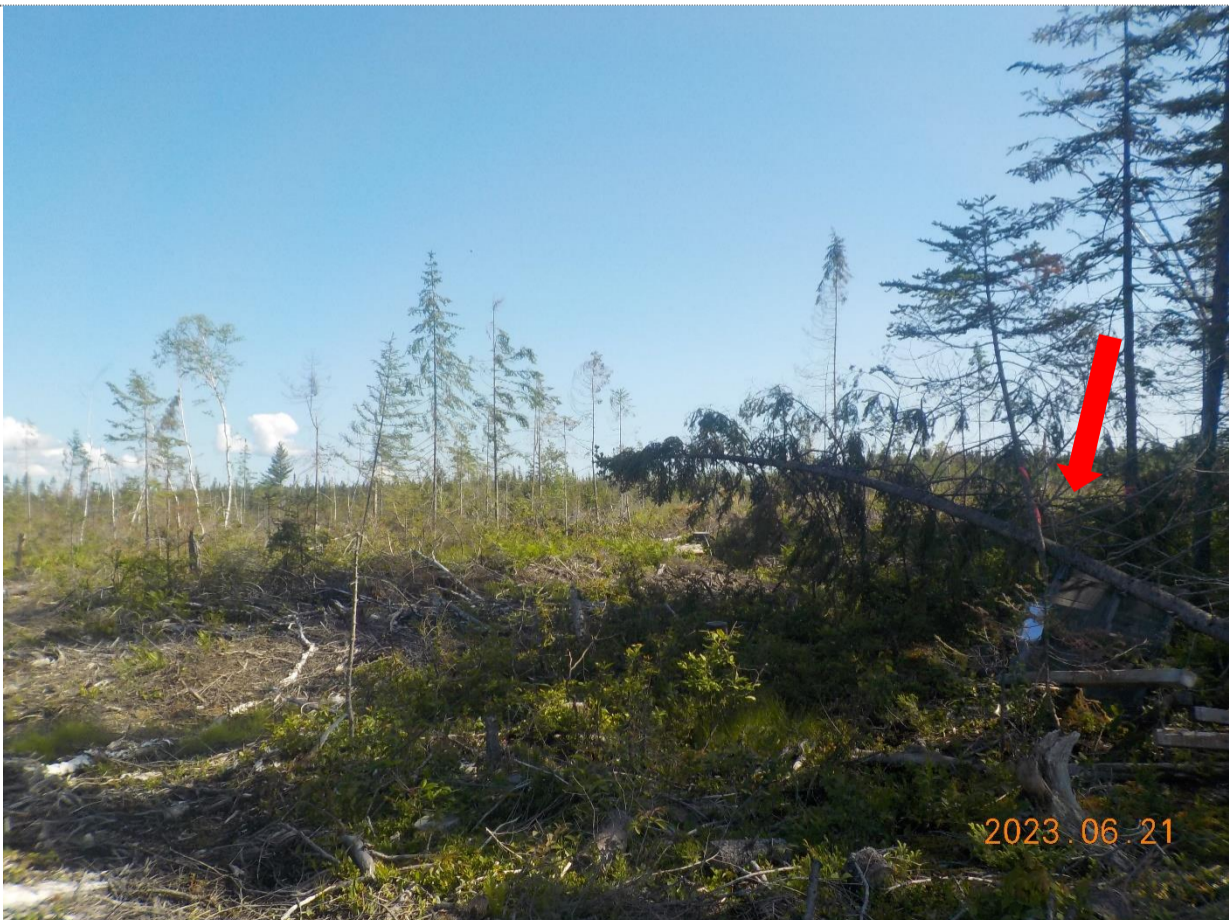
Figure 2: Plate-forme écrasée à ramasser

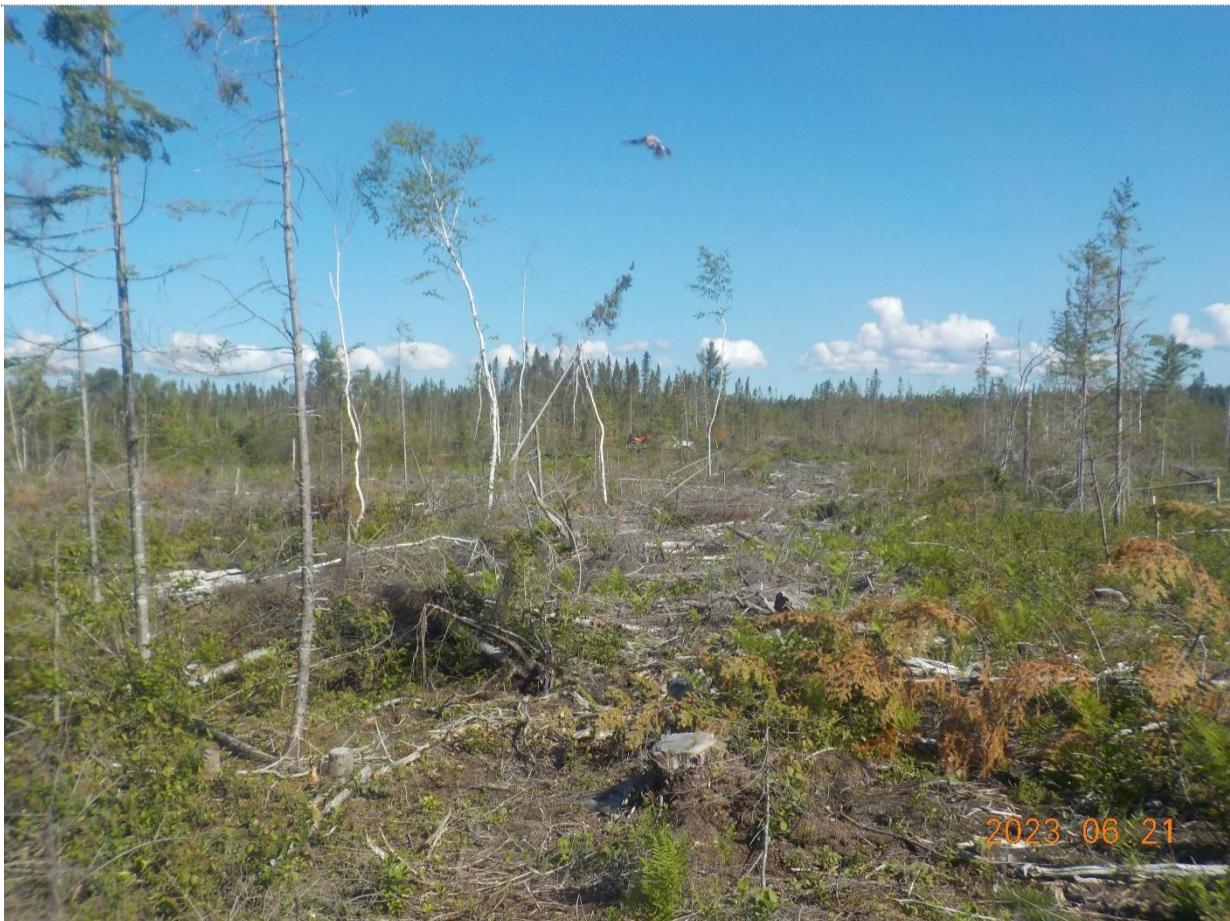
Figure 4: État de l'accès VTT (débardage) vue vers le chemin forestier

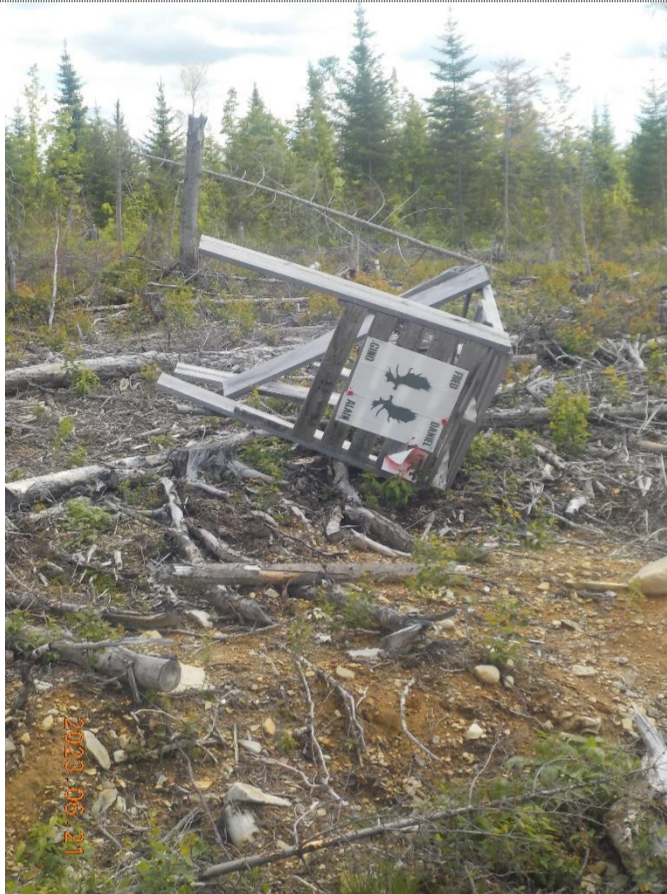
Figure 1: Plate-forme à ramasser

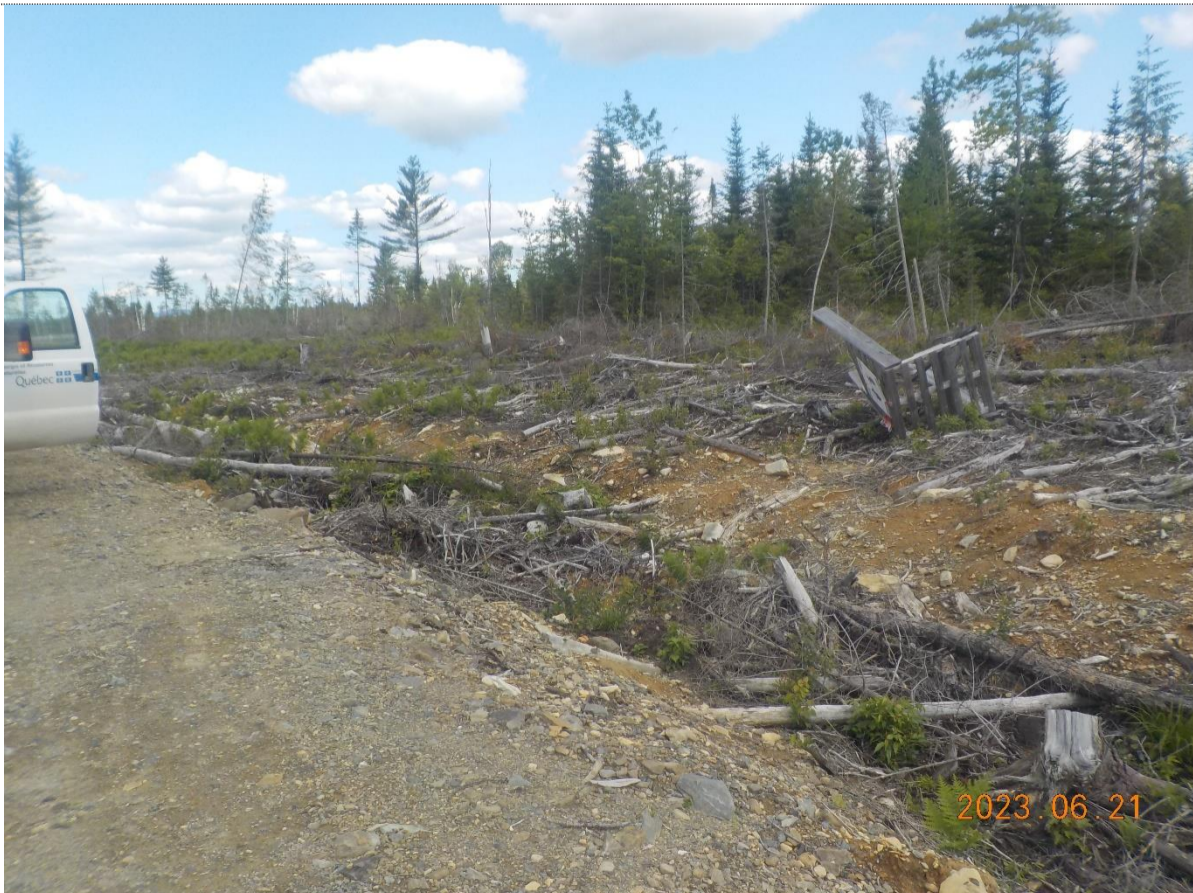
Figure 2: Plate-forme à ramasser vue du chemin

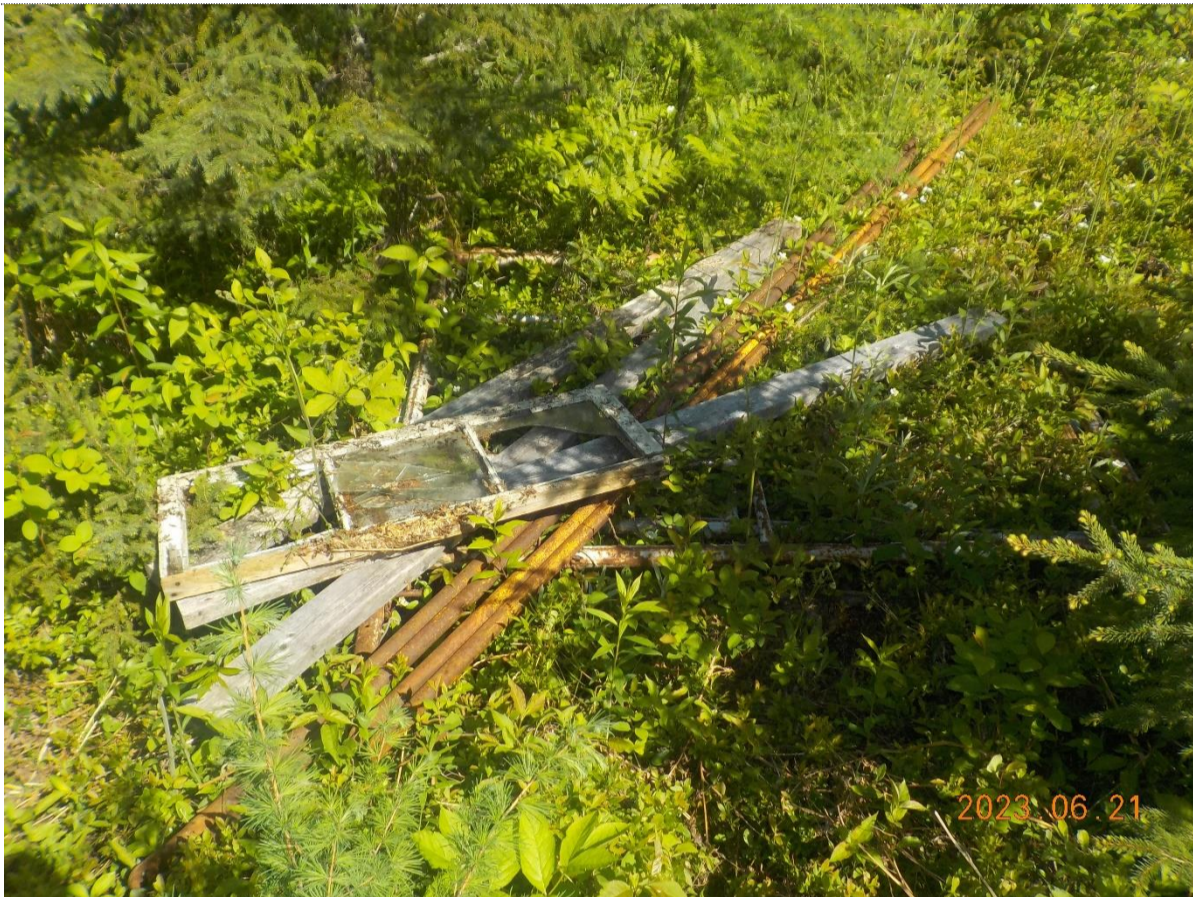
Figure 1: Débris à ramasser

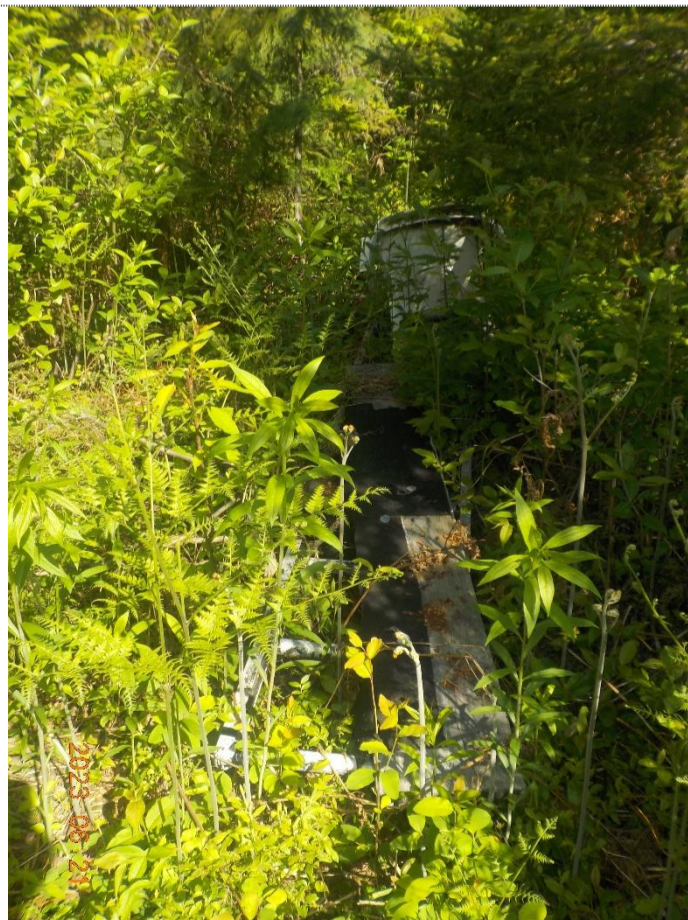
Figure 2: Débris à ramasser

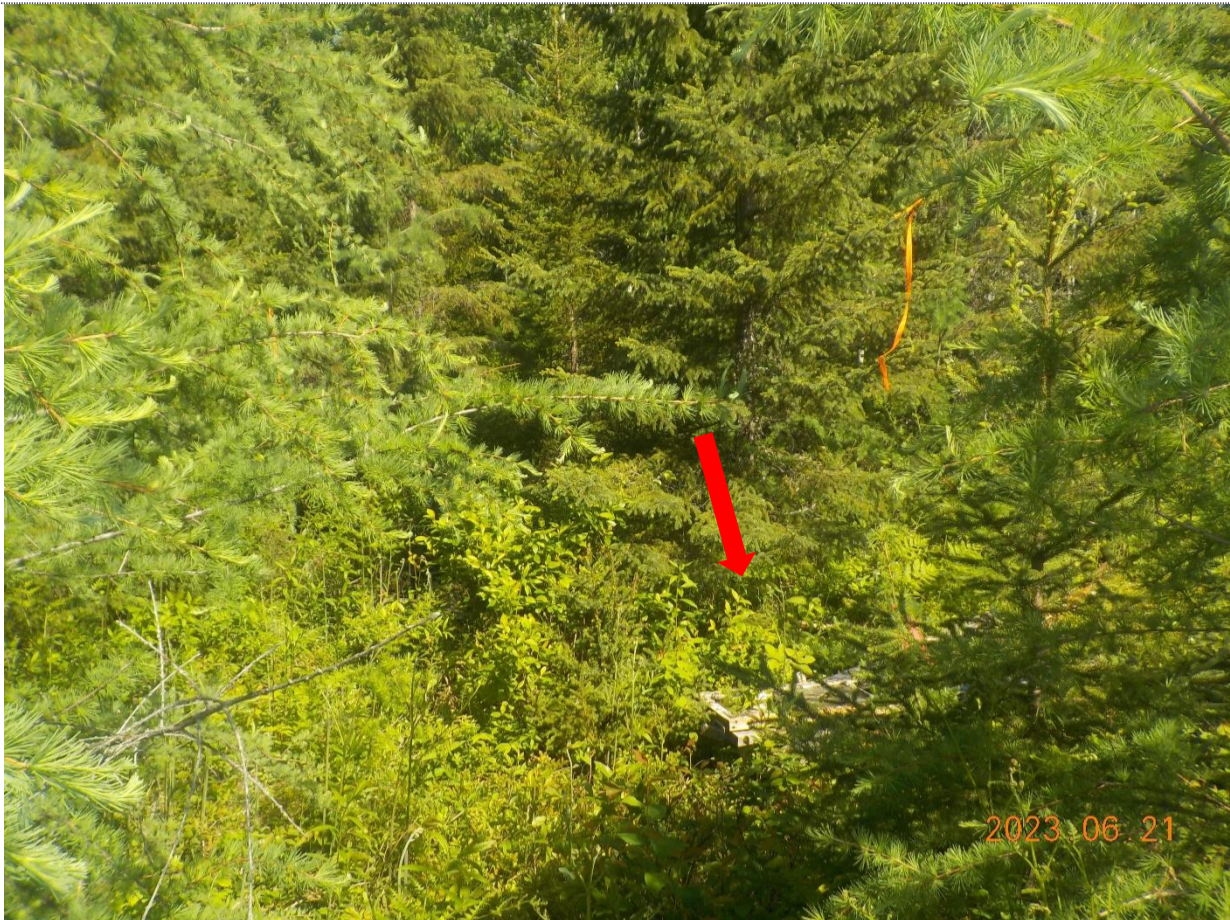
Figure 3: Localisation des débris à ramasser

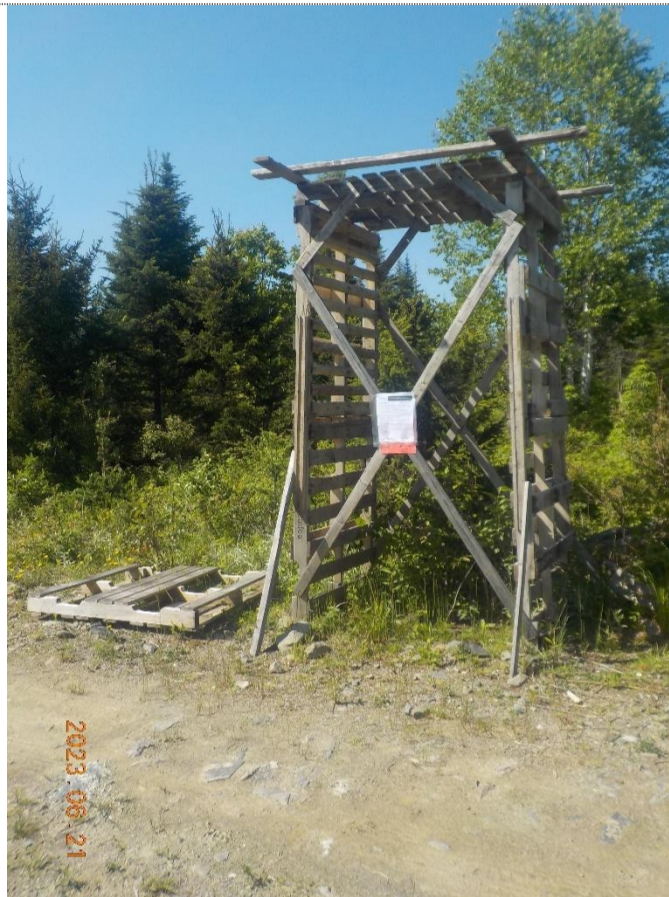
Figure 1: Plate-forme à ramasser

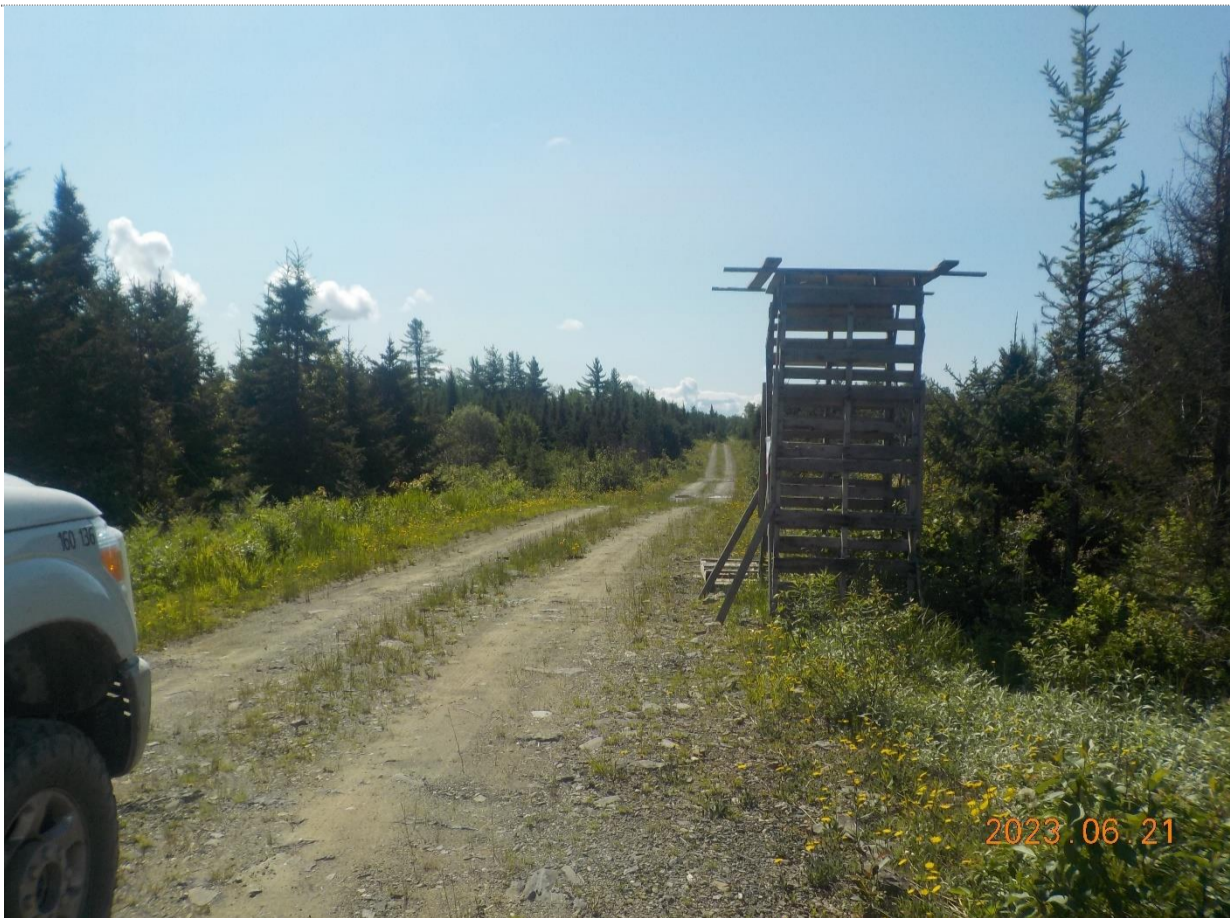
Figure 2: Plate-forme à ramasser vue du chemin forestier

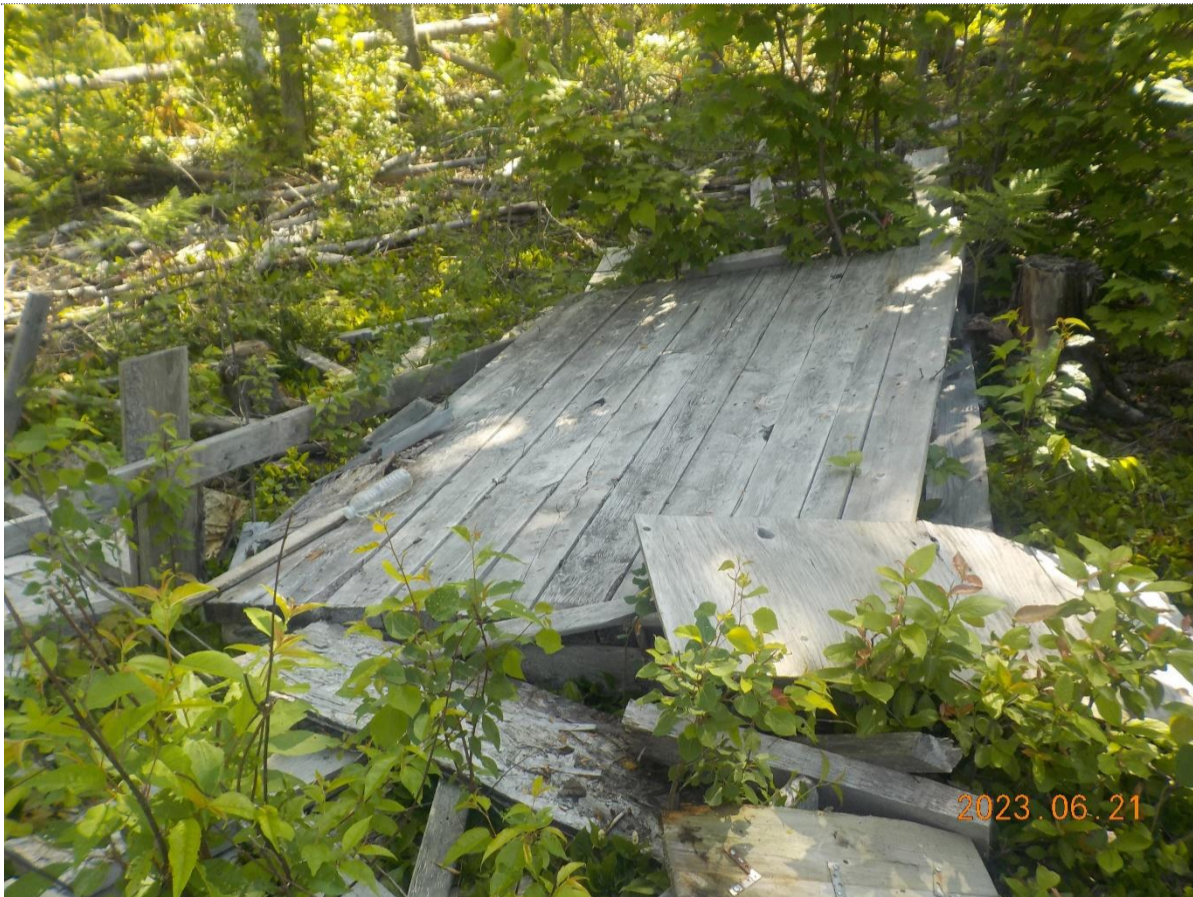
Figure 1: Structure écrasée à ramasser

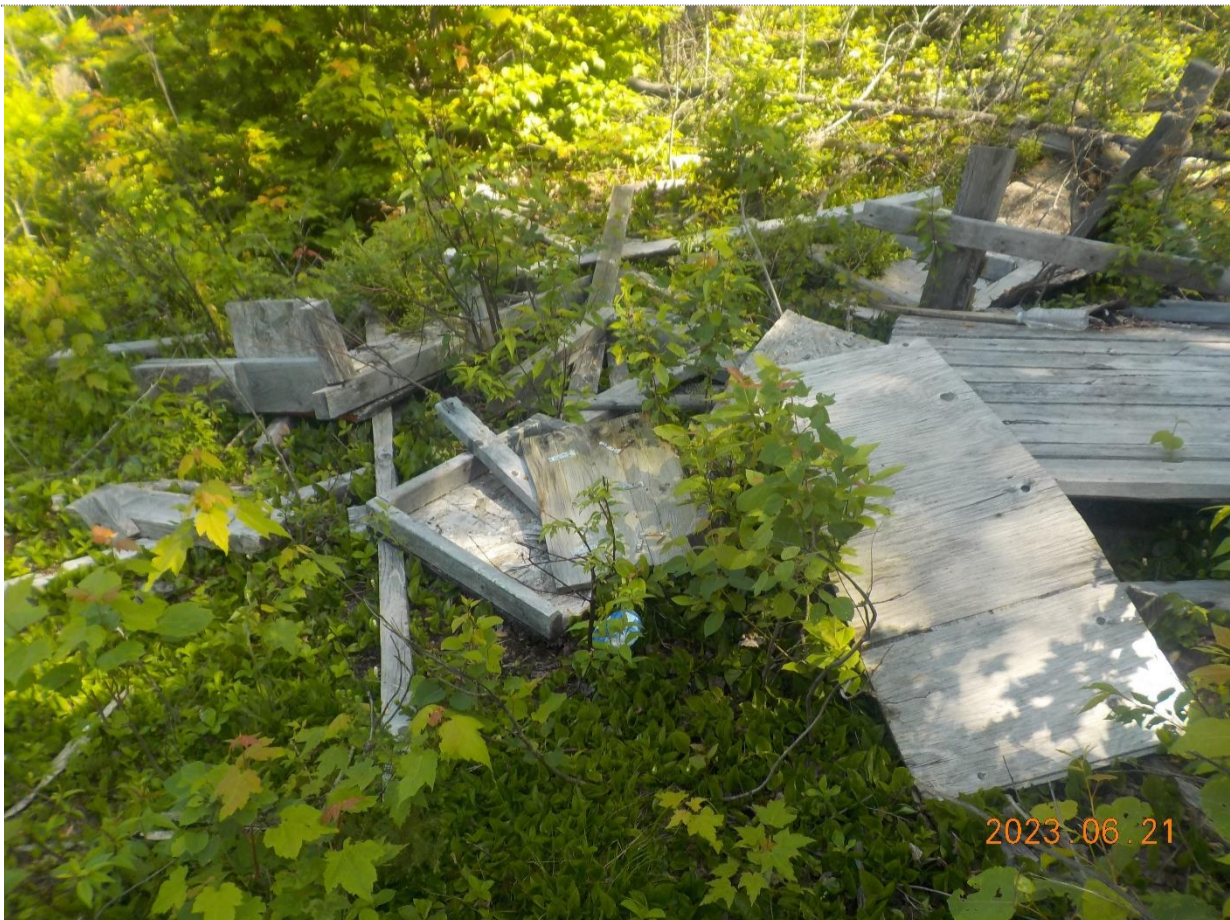
Figure 2: Autre vue de la structure écrasée à ramasser

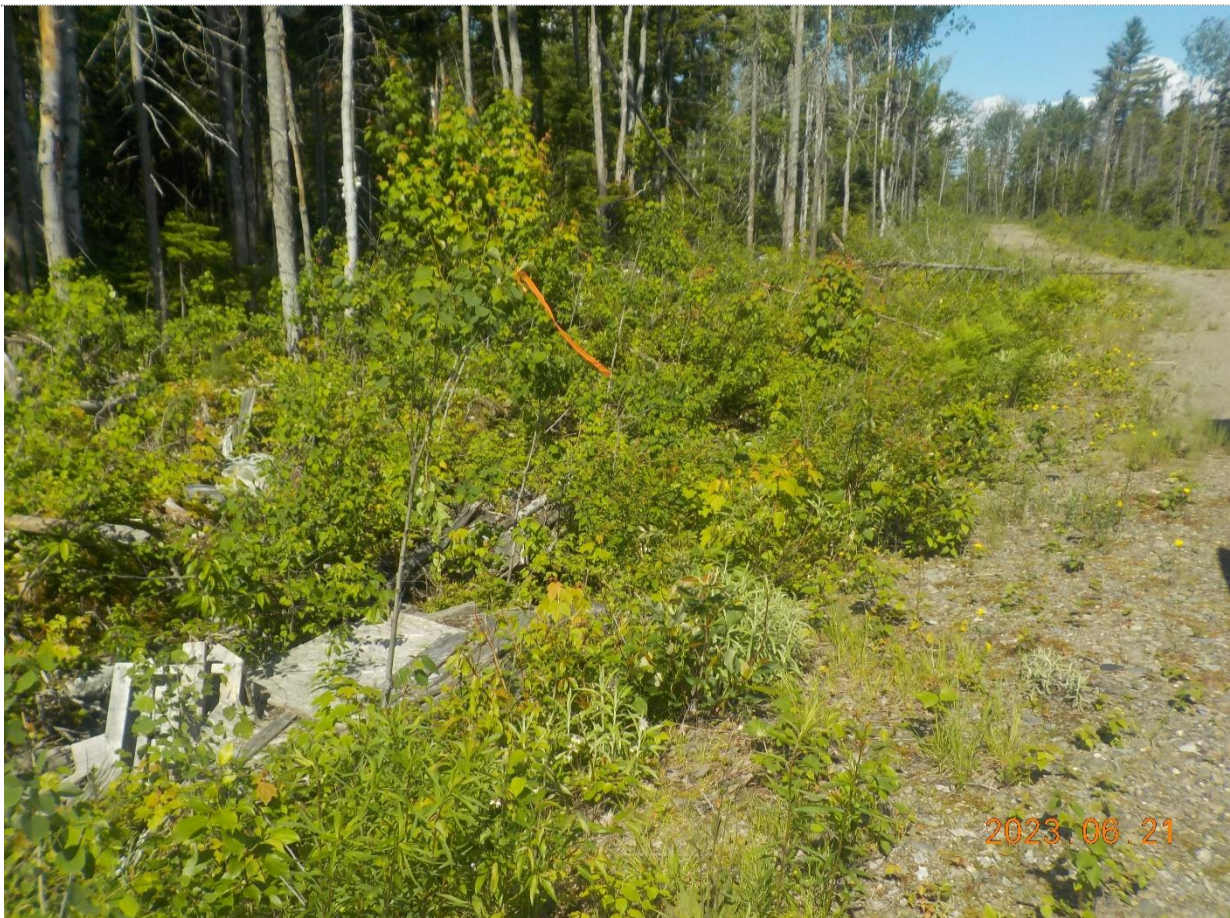
Figure 2: Structure abandonnée à ramasser vue du chemin forestier.

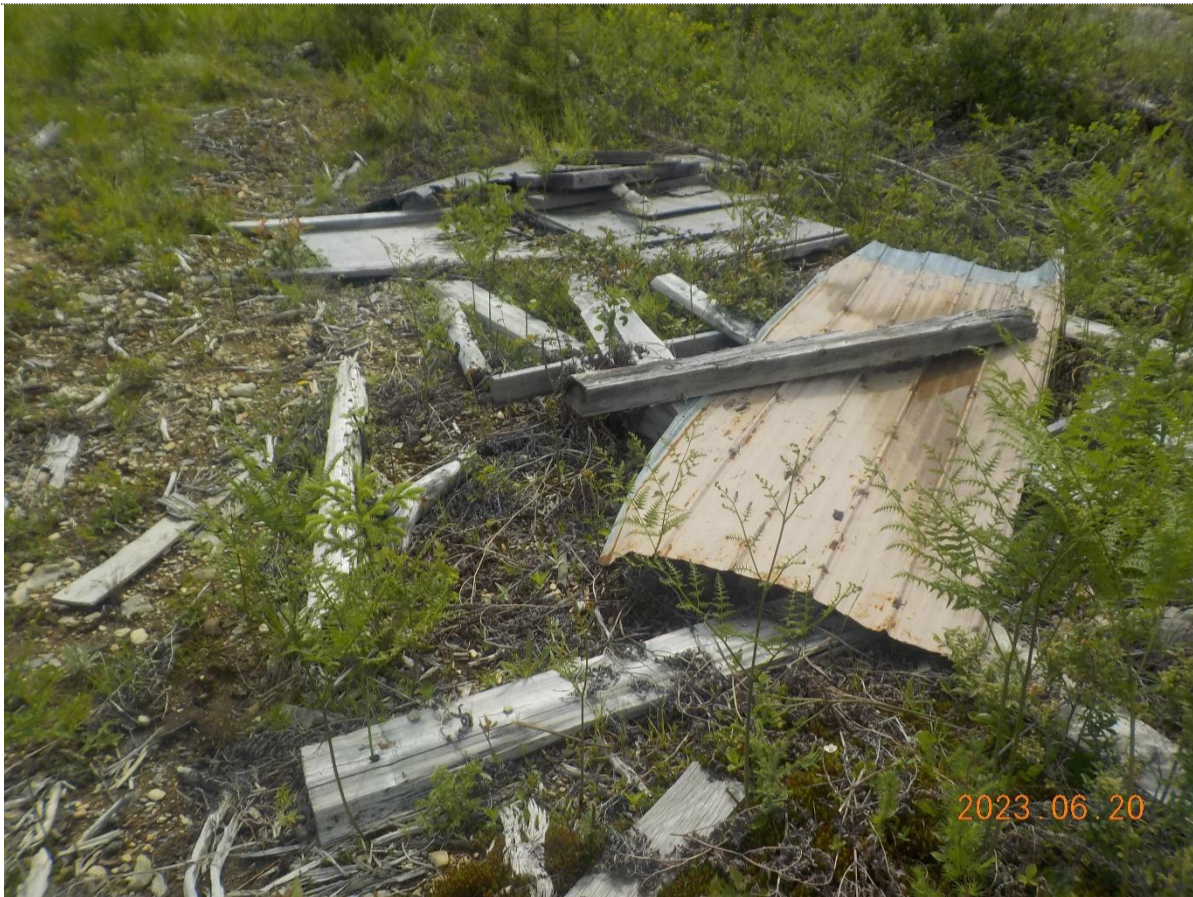
Figure 1: Débris à ramasser
