Fiche descriptive

Dossier 350481 00 000

Description du site occupé

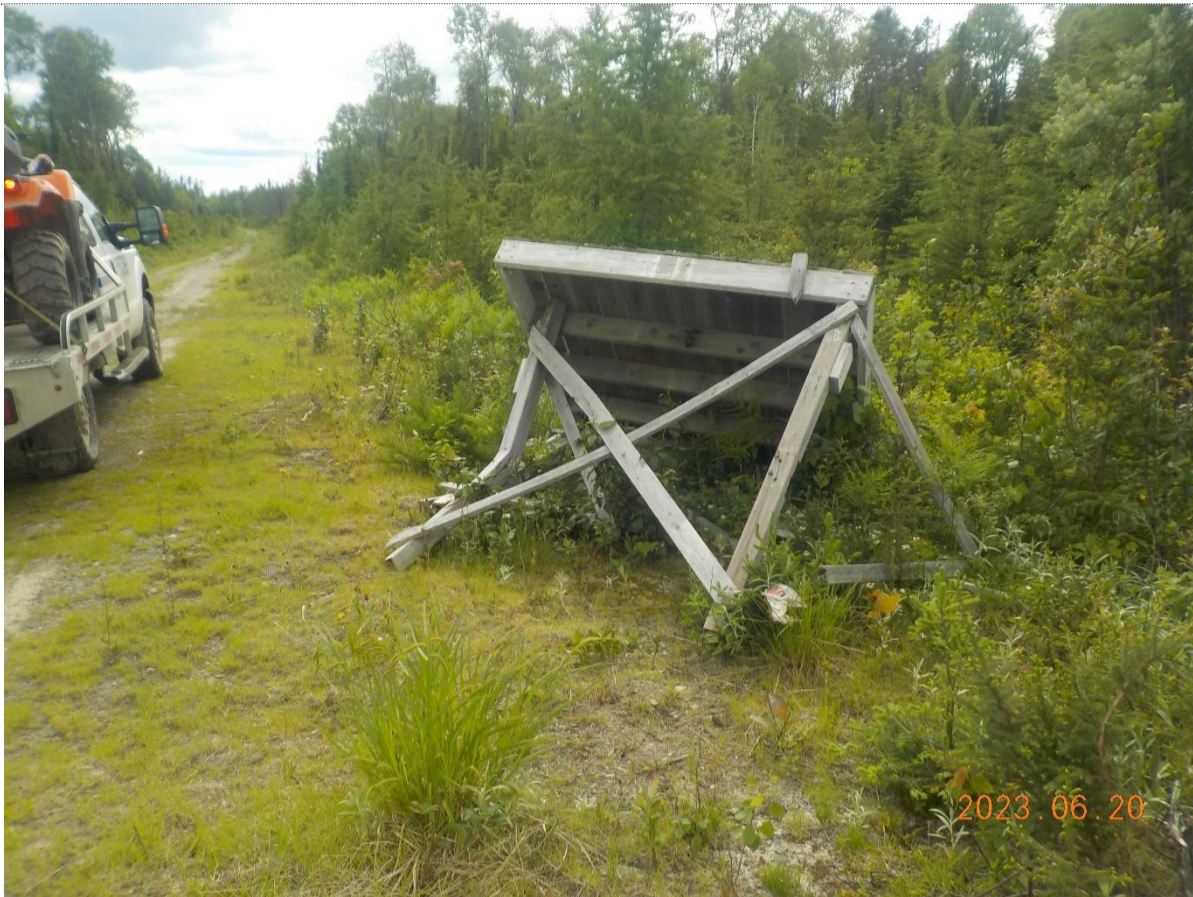
Figure 1: Plate-forme à ramasser

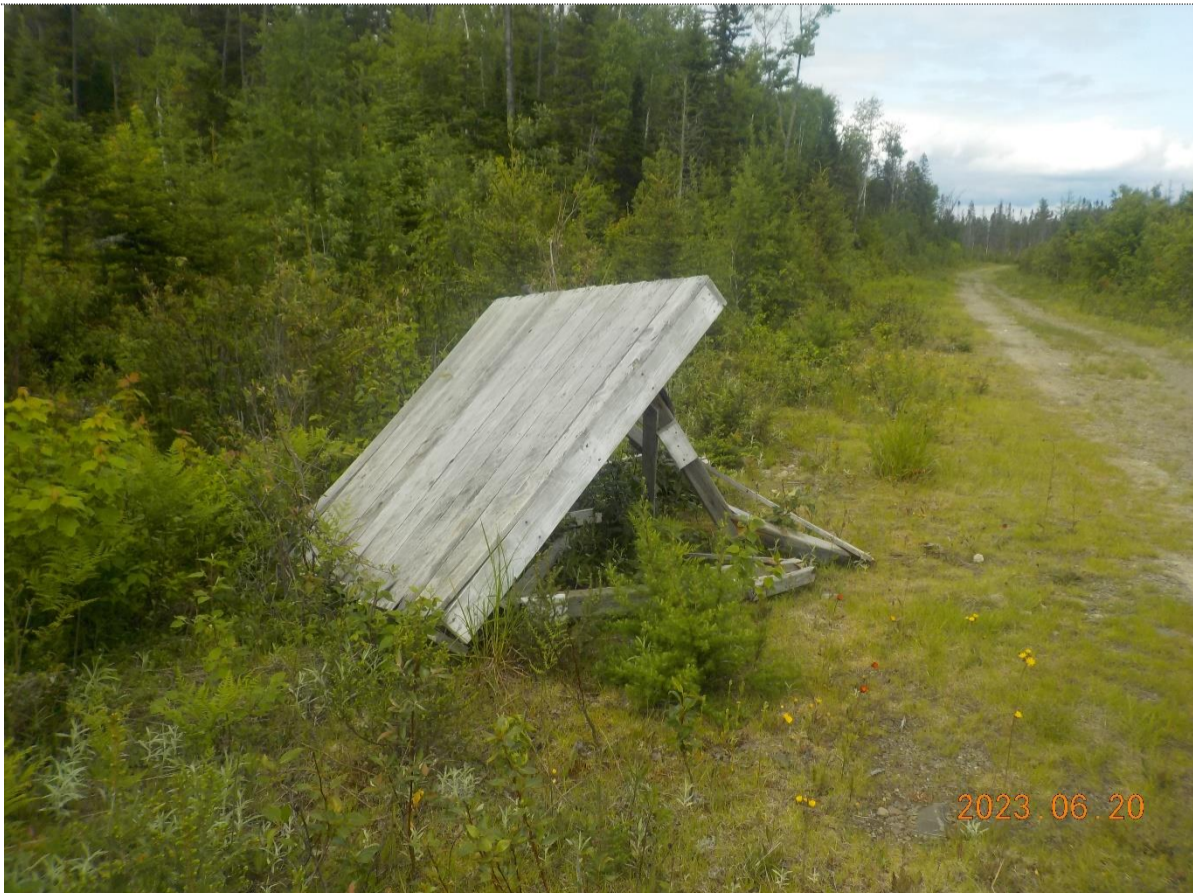
Figure 2: Autre vue de la plate-forme à ramasser

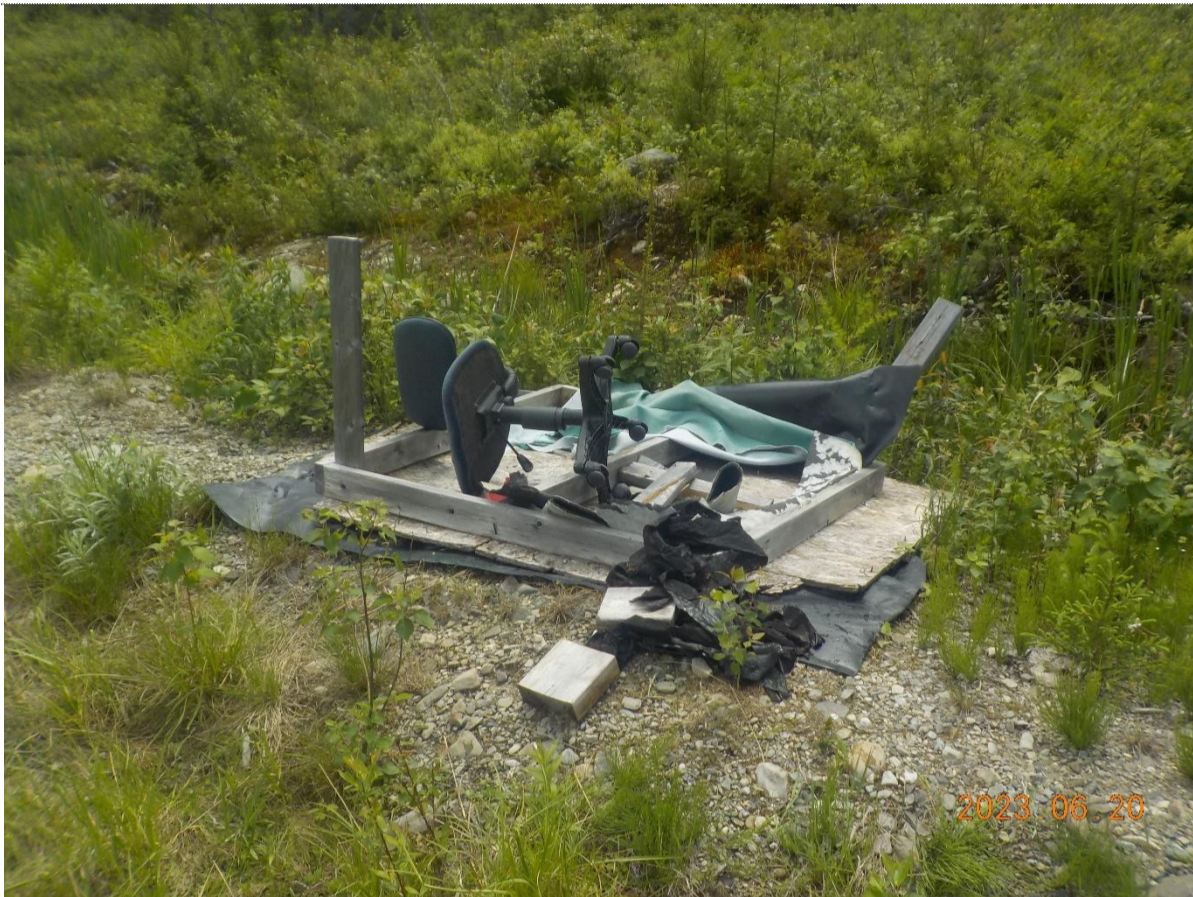
Figure 1 : Débris à ramasser

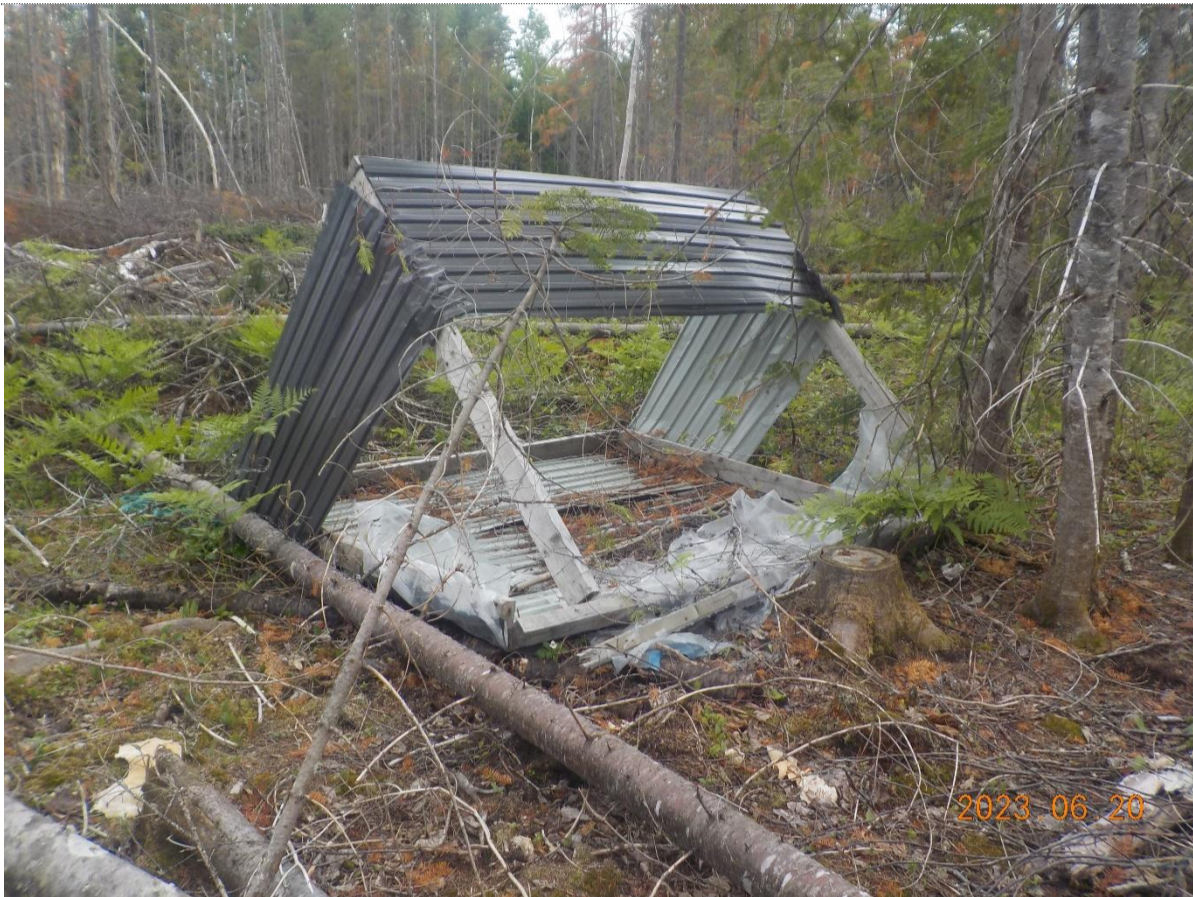
Figure 1: Structure abandonnée à ramasser

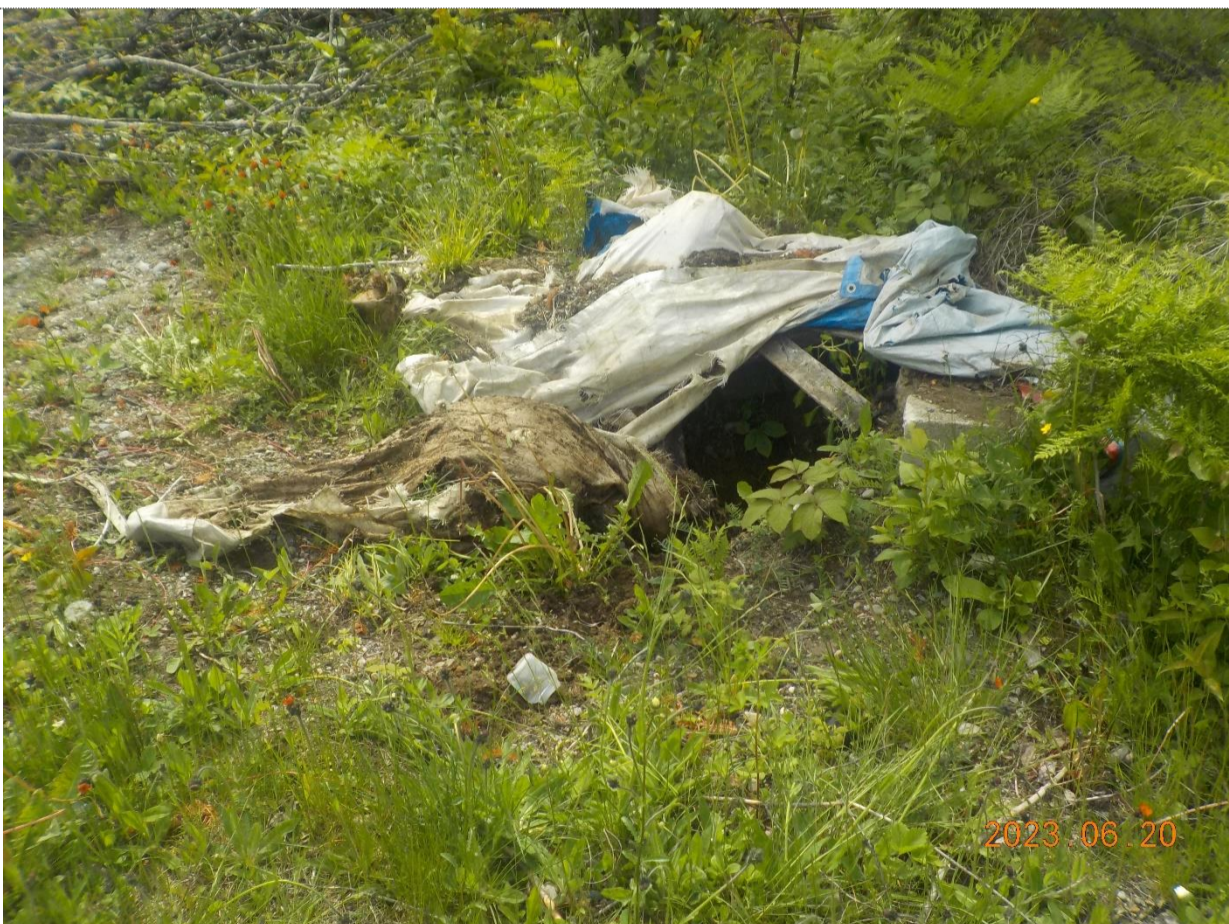
Figure 4: Autre partie de structure à ramasser (légèrement enfouie) – 350718-B

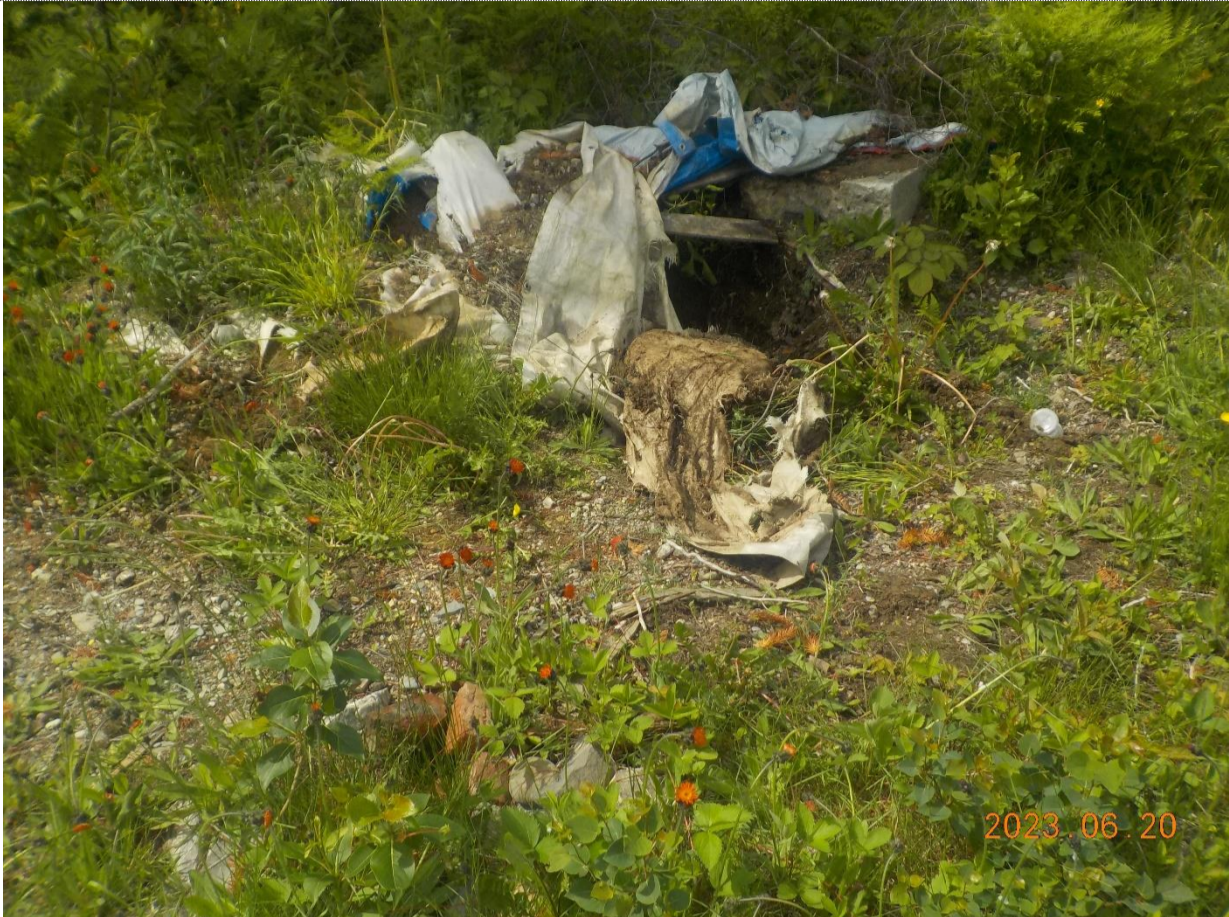
Figure 5: Autre vue d'une partie de structure à ramasser (légèrement enfouie) 350718-B

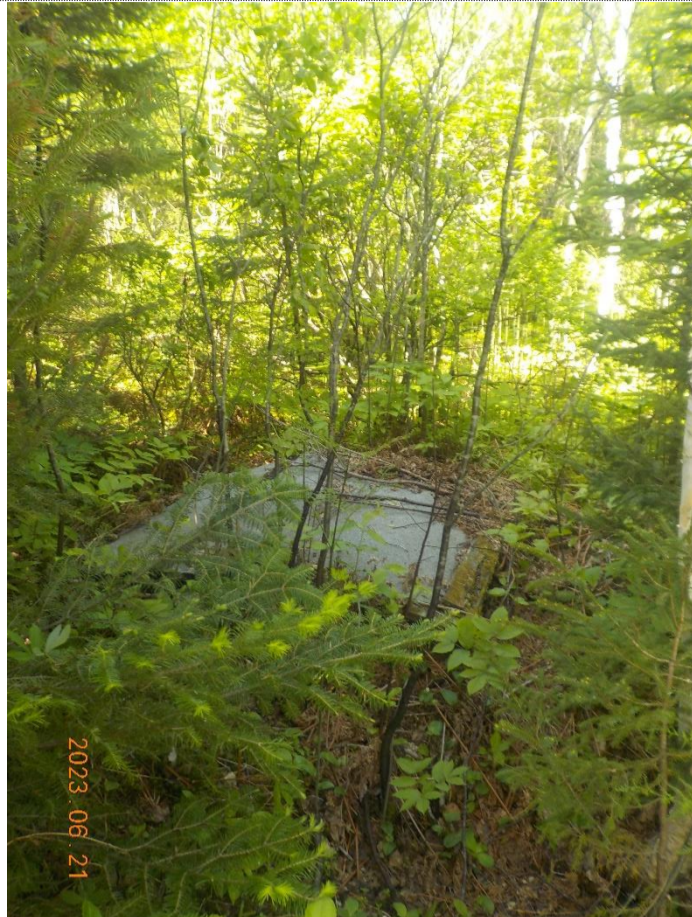
Figure 3: Panneau de toit de cache à ramasser (350816-A)

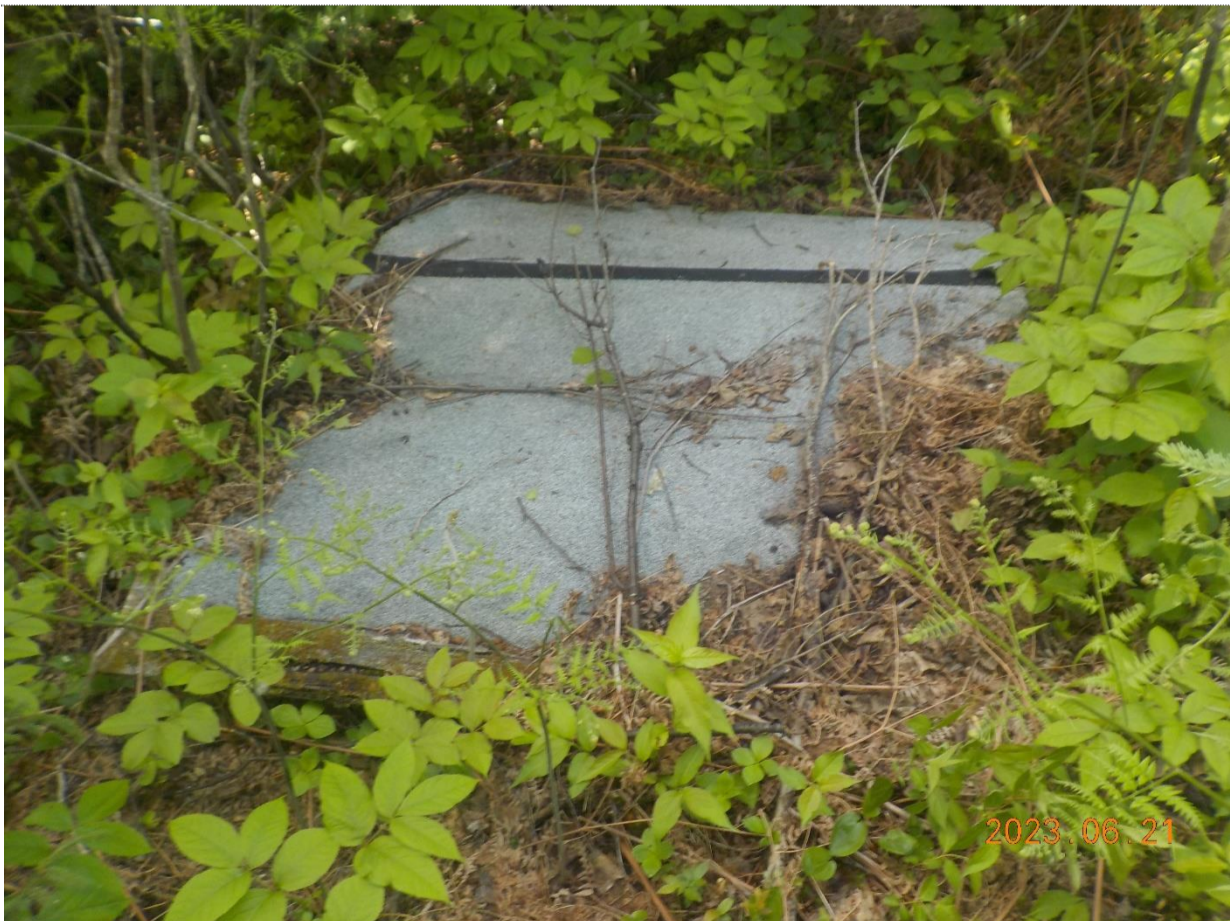
Figure 4: Panneau de toit de cache à ramasser (350816-A)

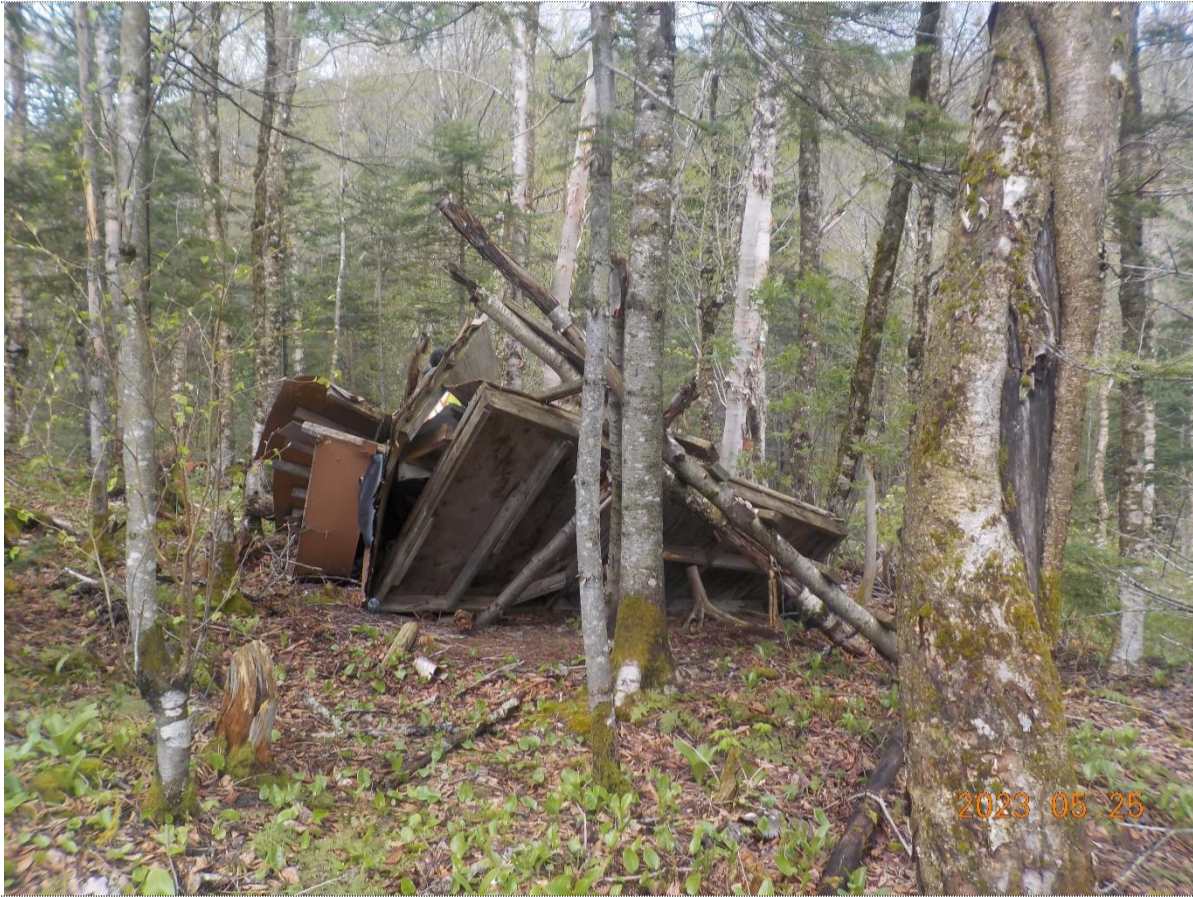
Figure 1: Cache écrasée à ramasser.

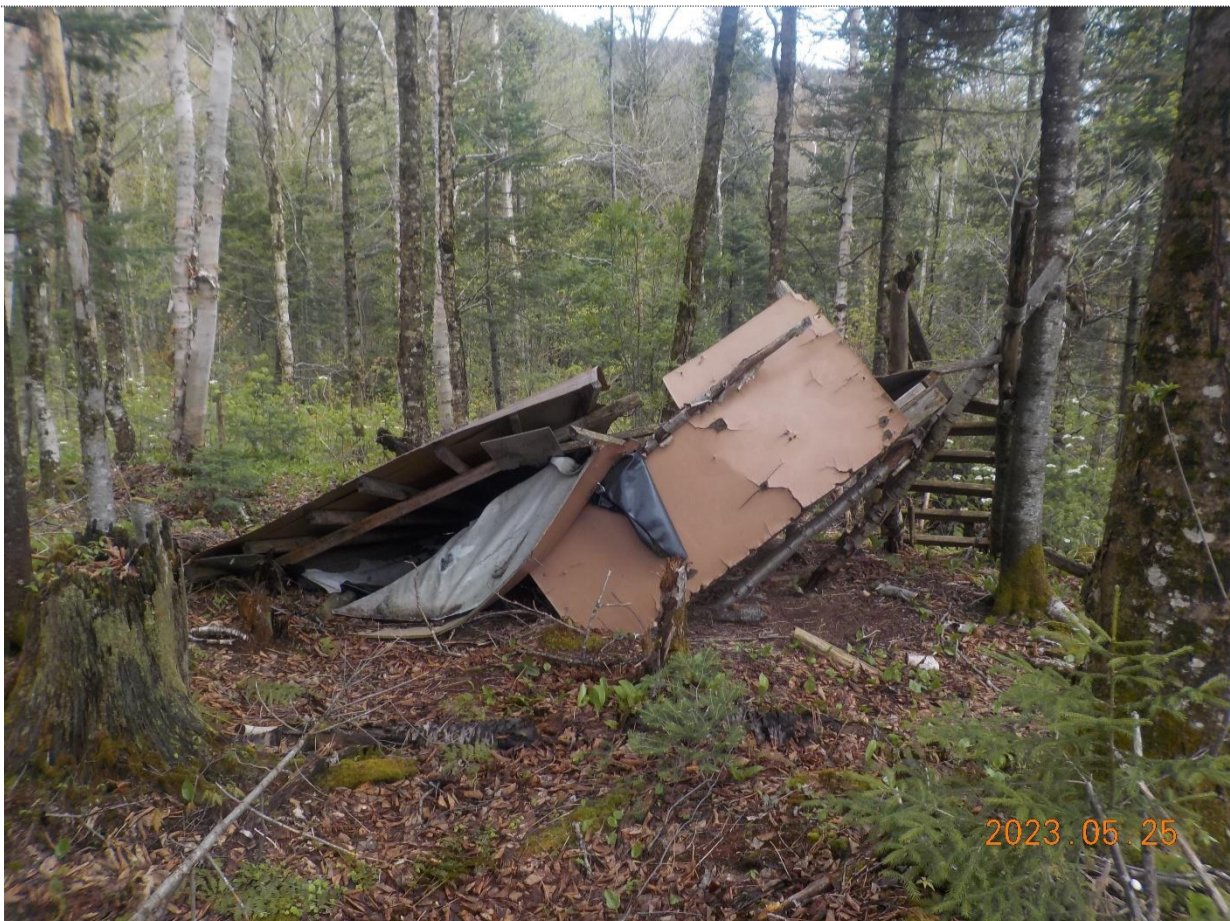
Figure 2: Cache écrasée à ramasser

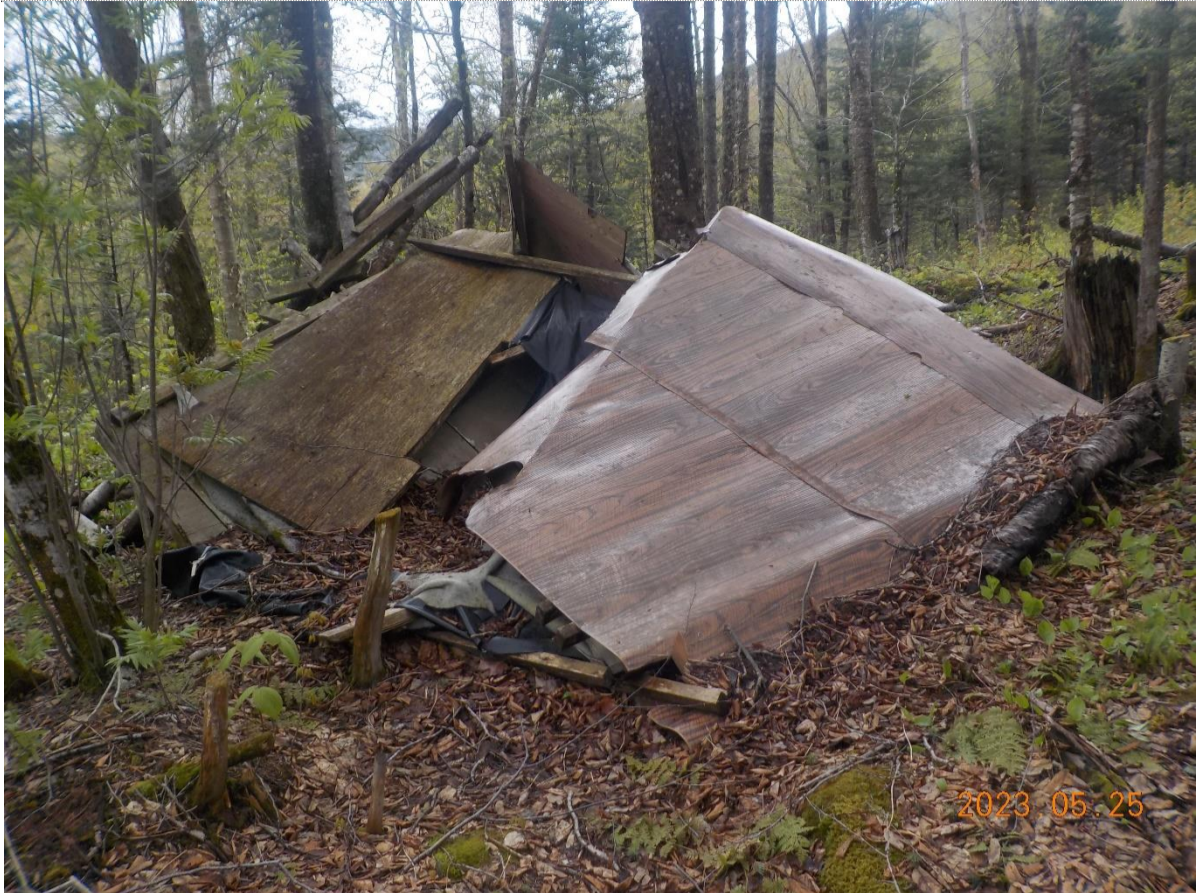
Figure 3: Cache écrasée à ramasser

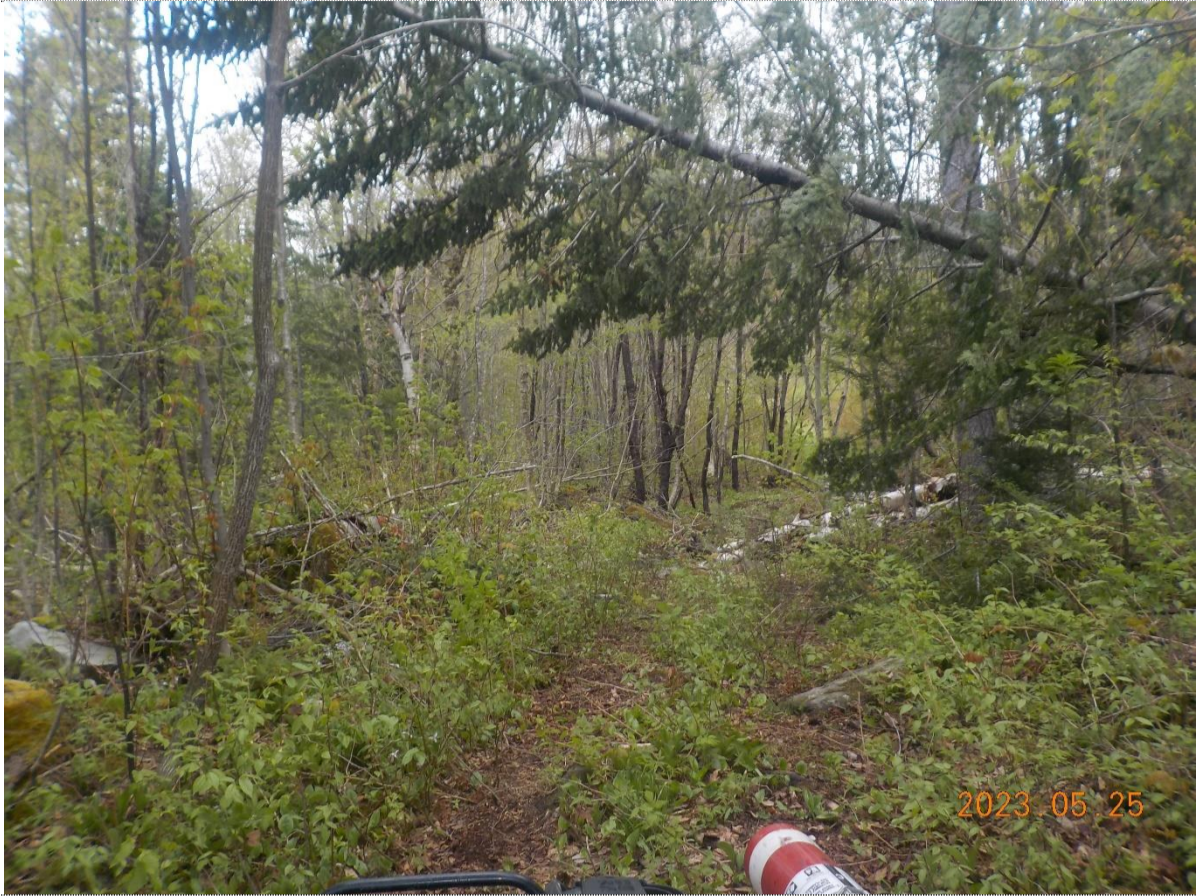
Figure 7: État du sentier VTT

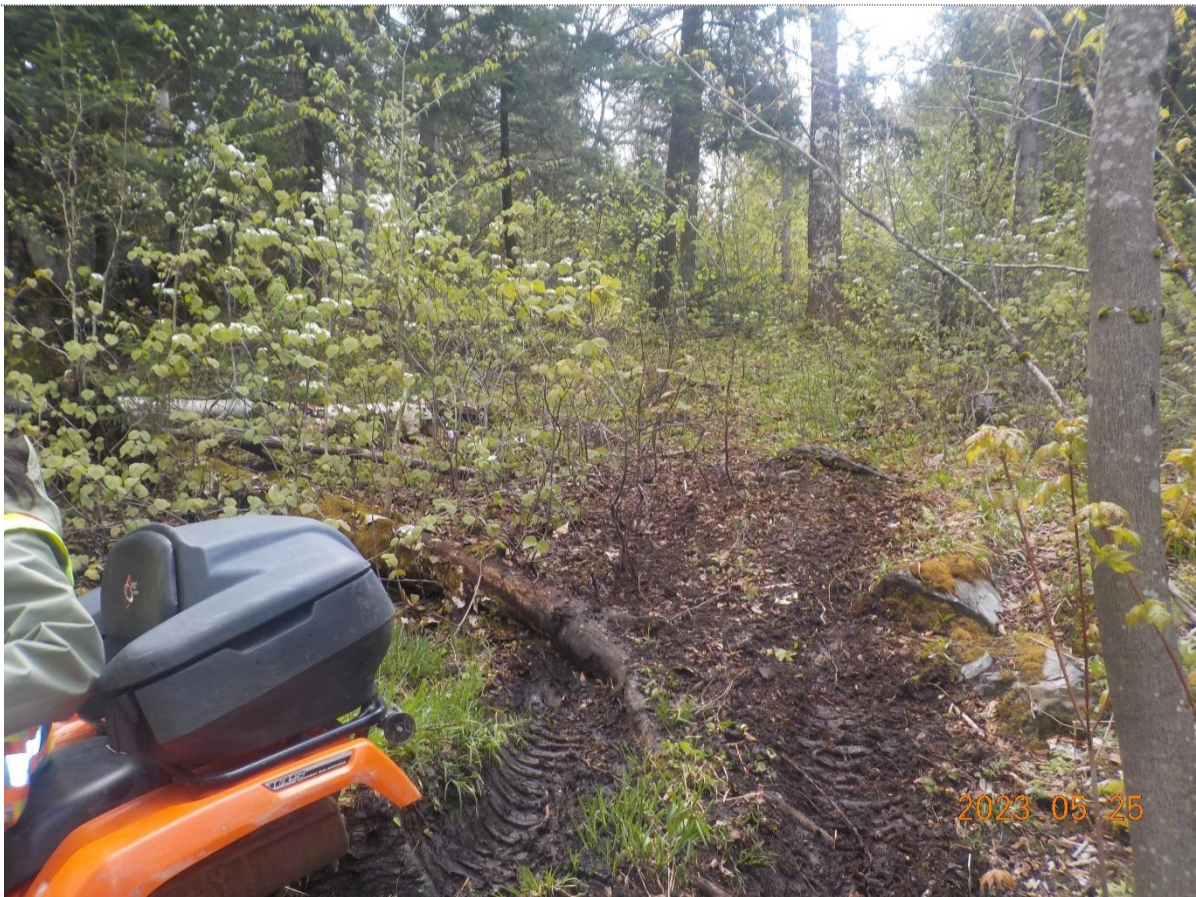
Figure 8: État du sentier VTT

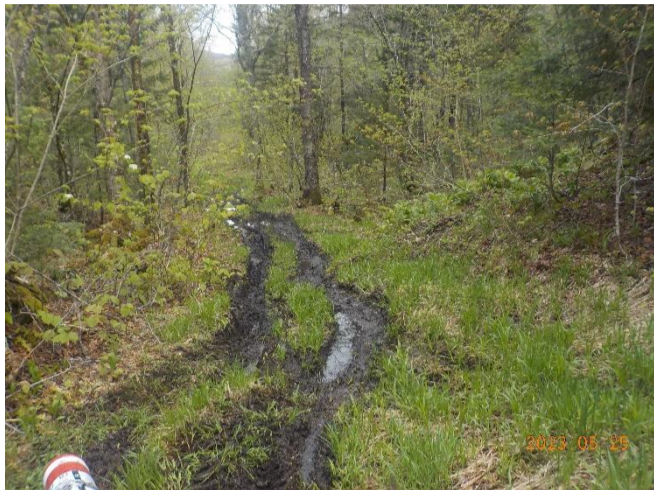
Figure 9: État du sentier VTT.

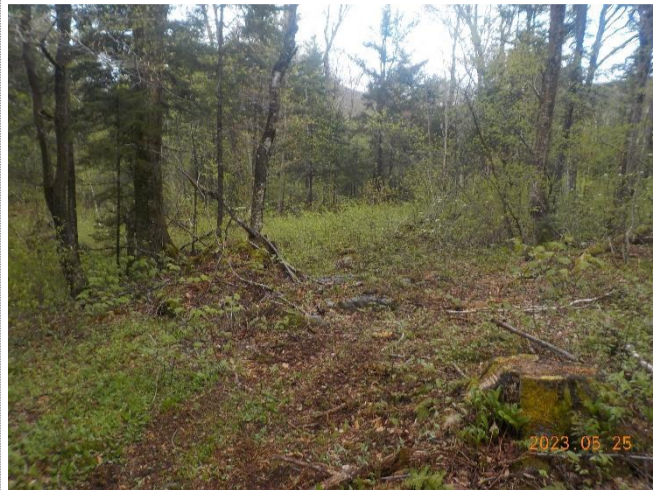
Figure 10: État du sentier VTT.

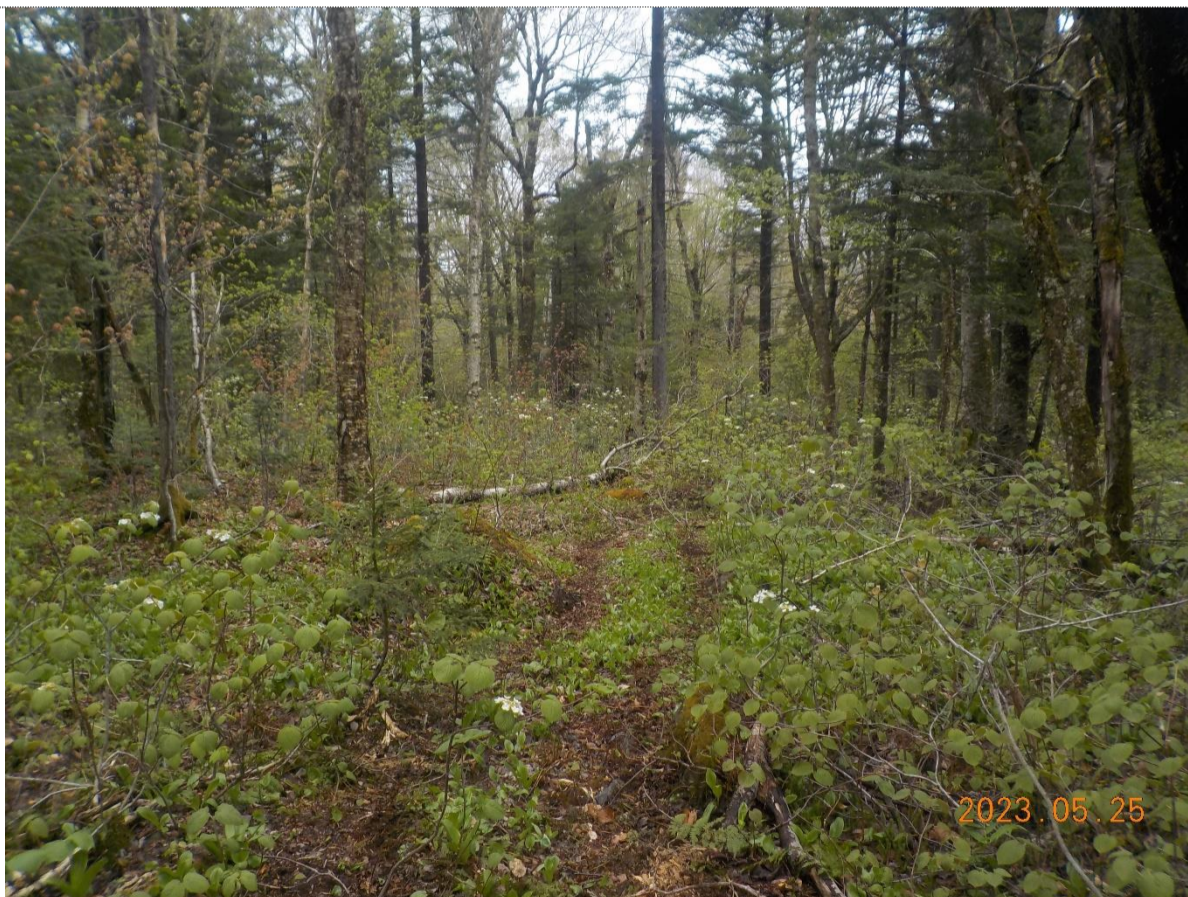
Figure 11: État du sentier VTT

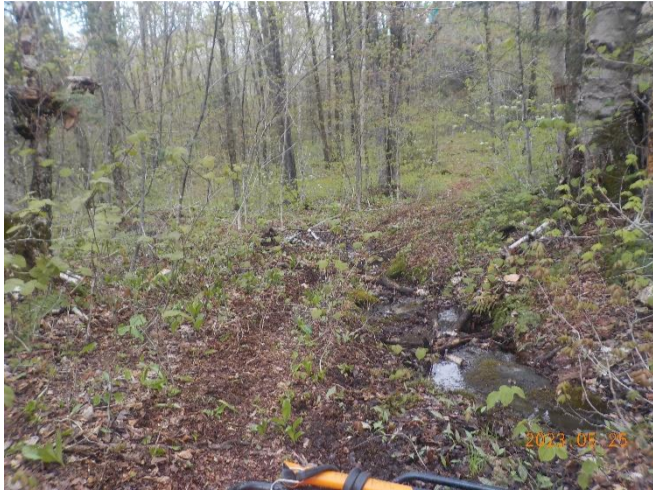
Figure 12: État du sentier VTT.

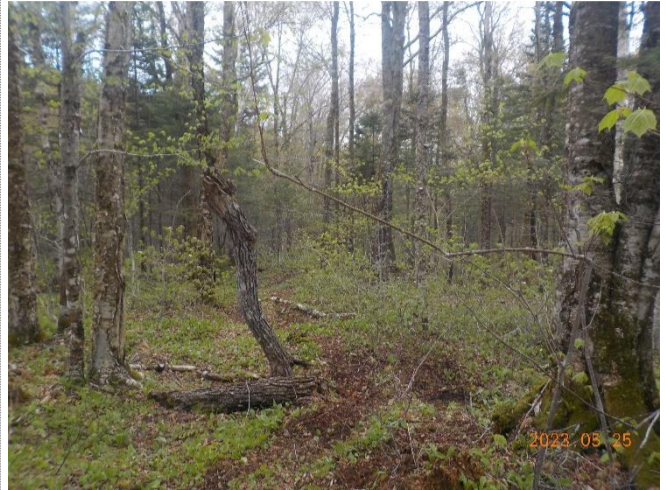
Figure 13: État du sentier VTT.

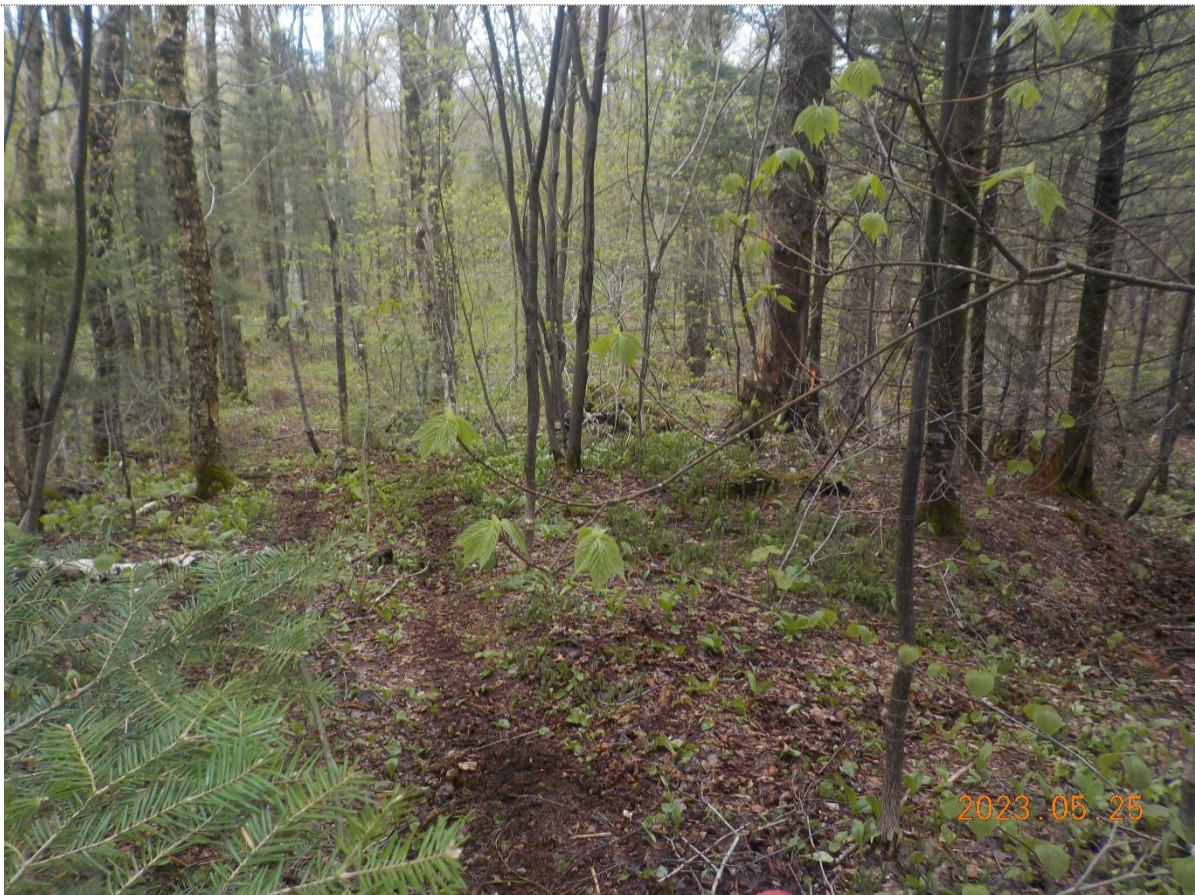
Figure 14: État du sentier VTT

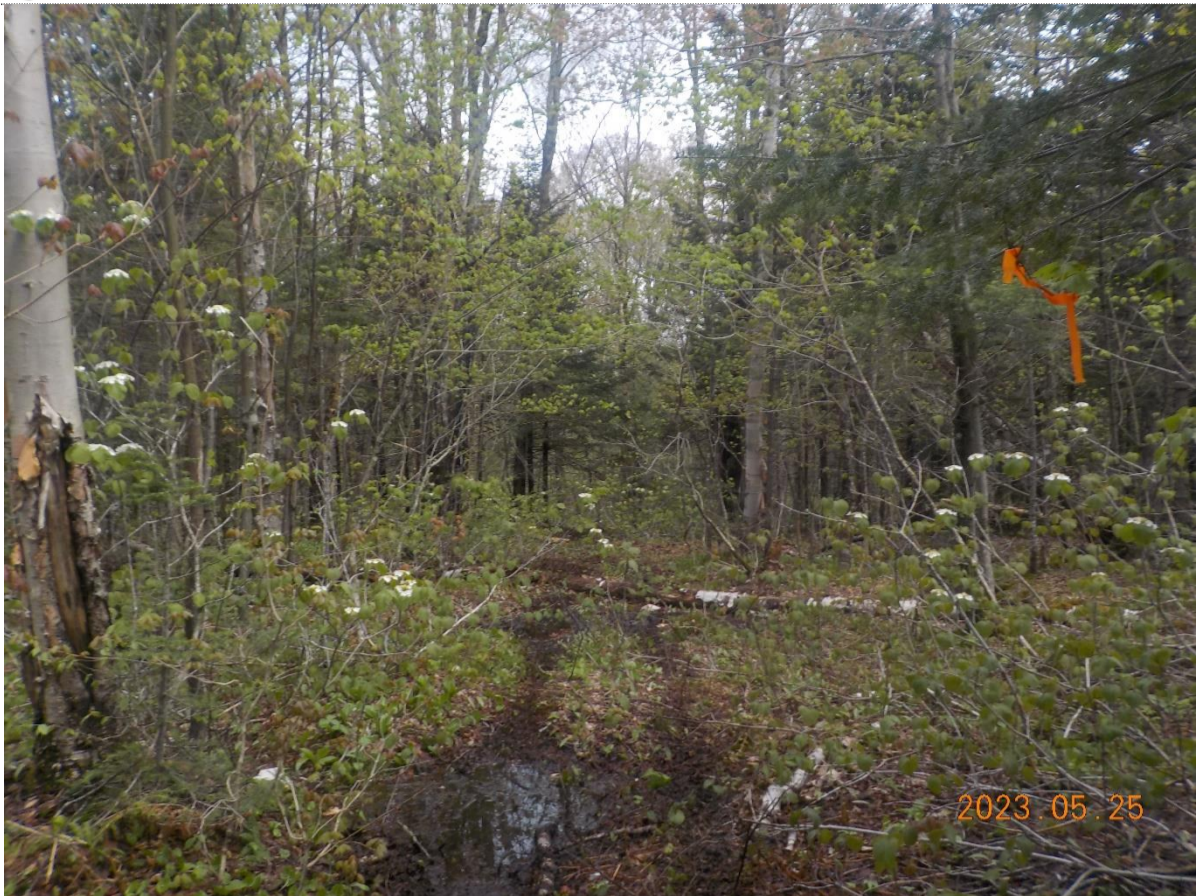
Figure 15: État du sentier VTT

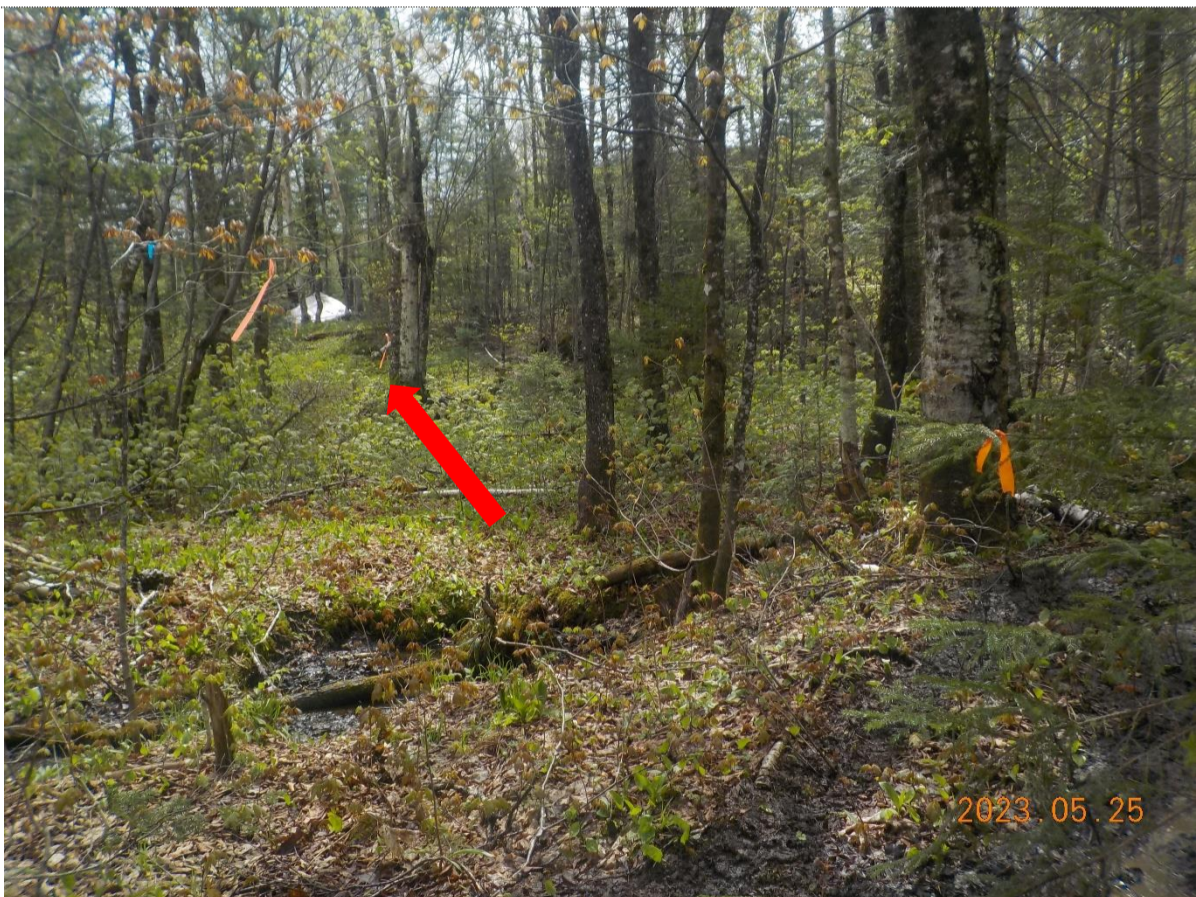
Figure 16: État du sentier VTT

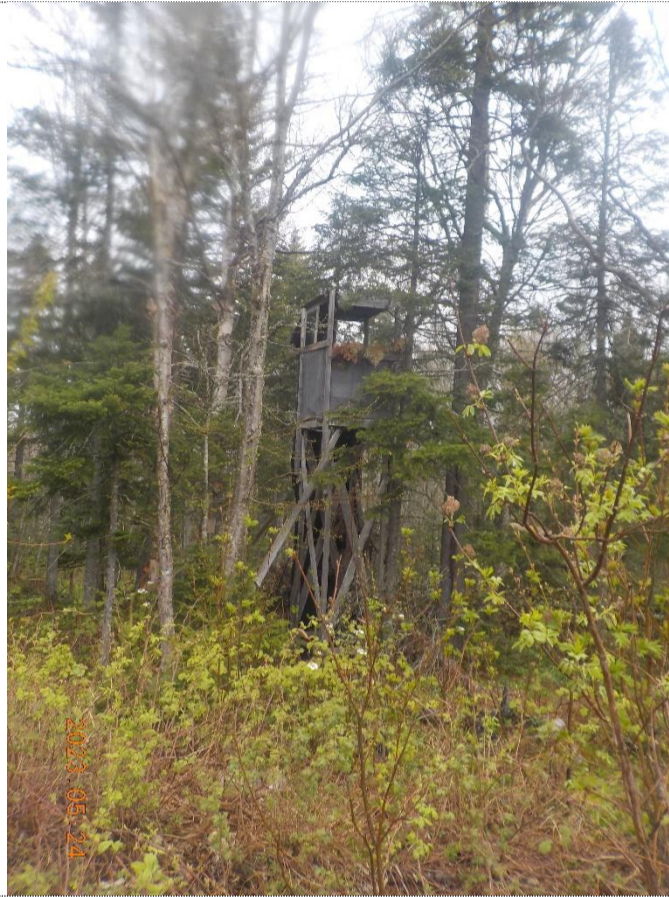
Figure 1: Cache à démanteler (vue du chemin).

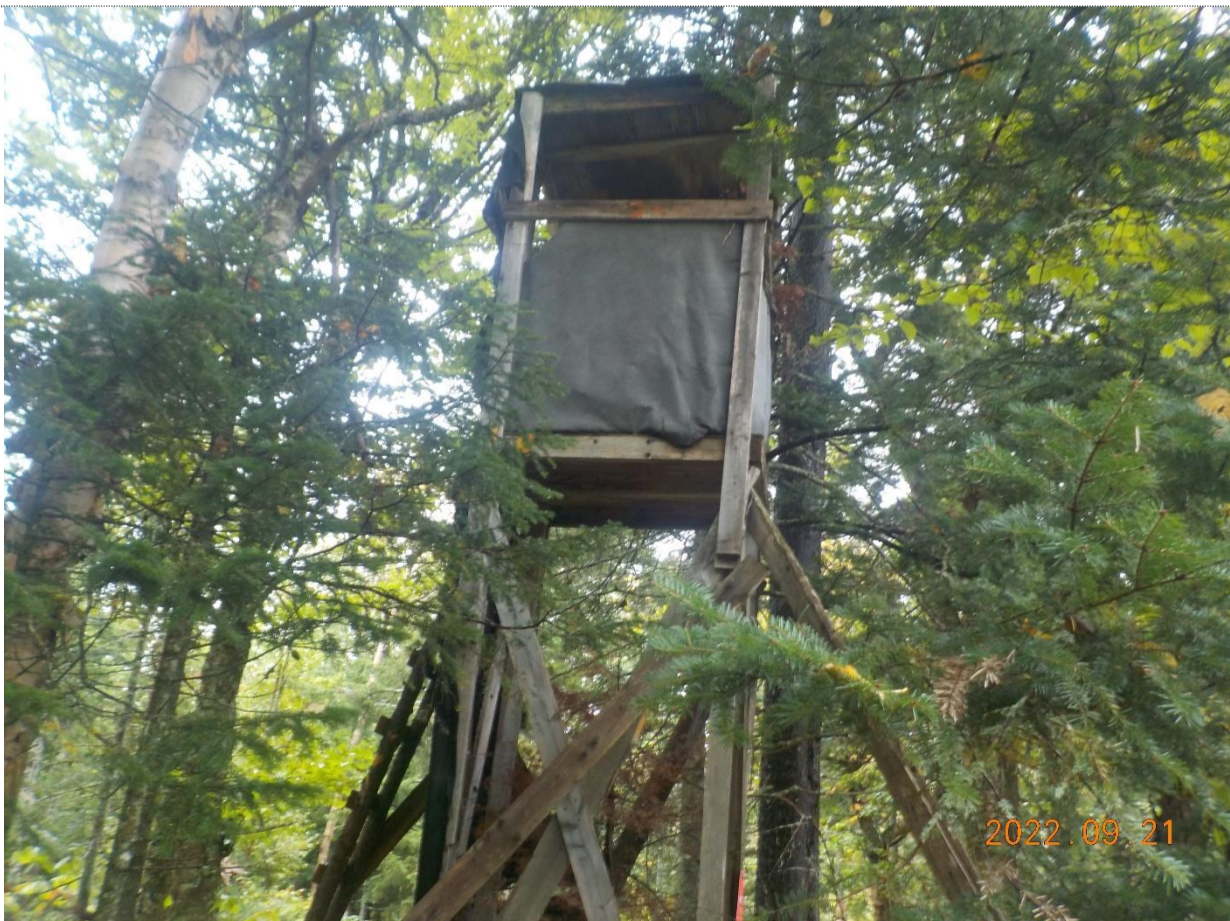
Figure 2: Cache à démanteler (autre vue).

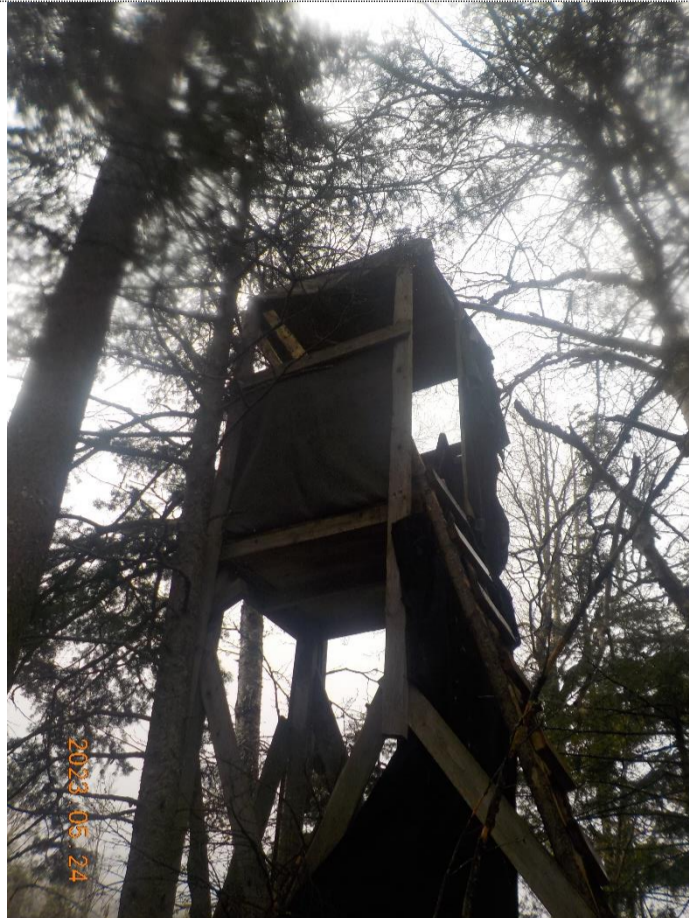
Figure 3: Cache à démanteler (autre vue).

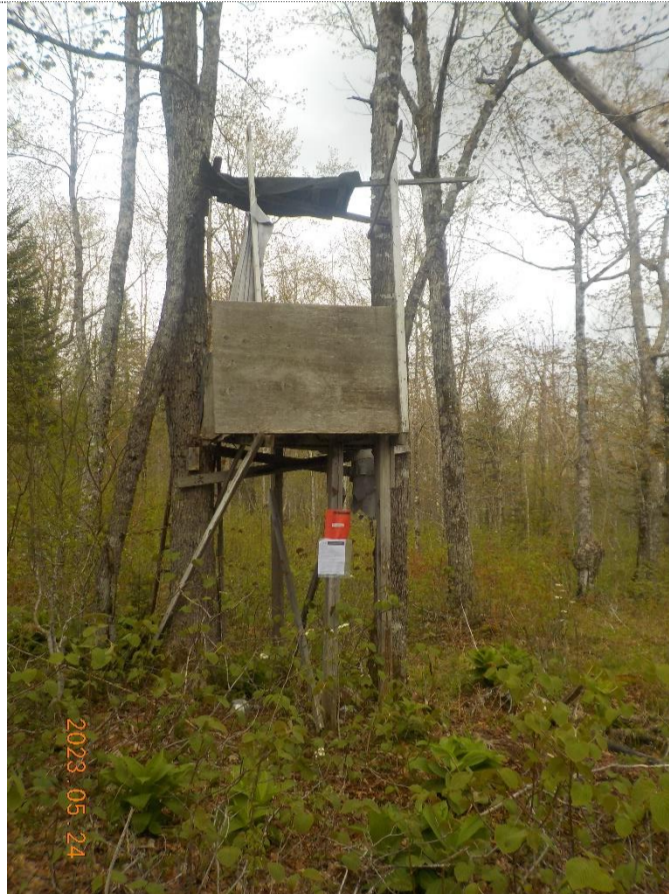
Figure 1: Tour de guet à démanteler.

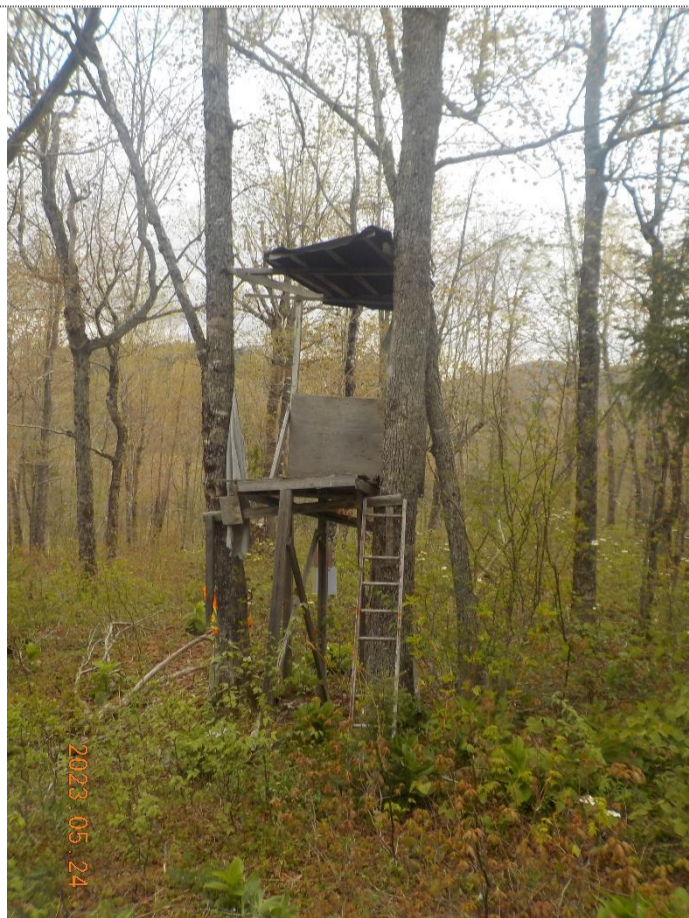
Figure 2: Tour de guet à démanteler (Autre vue).
