Fiche descriptive

Dossier 350481 00 000

Description du site occupé

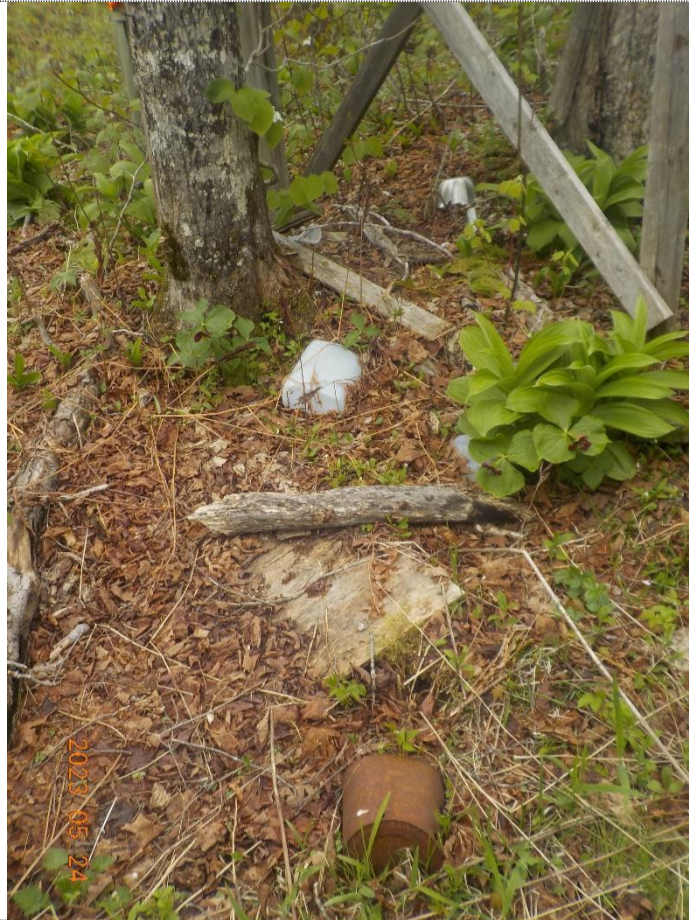
Figure 3: Débris près de la tour de guet à ramasser.

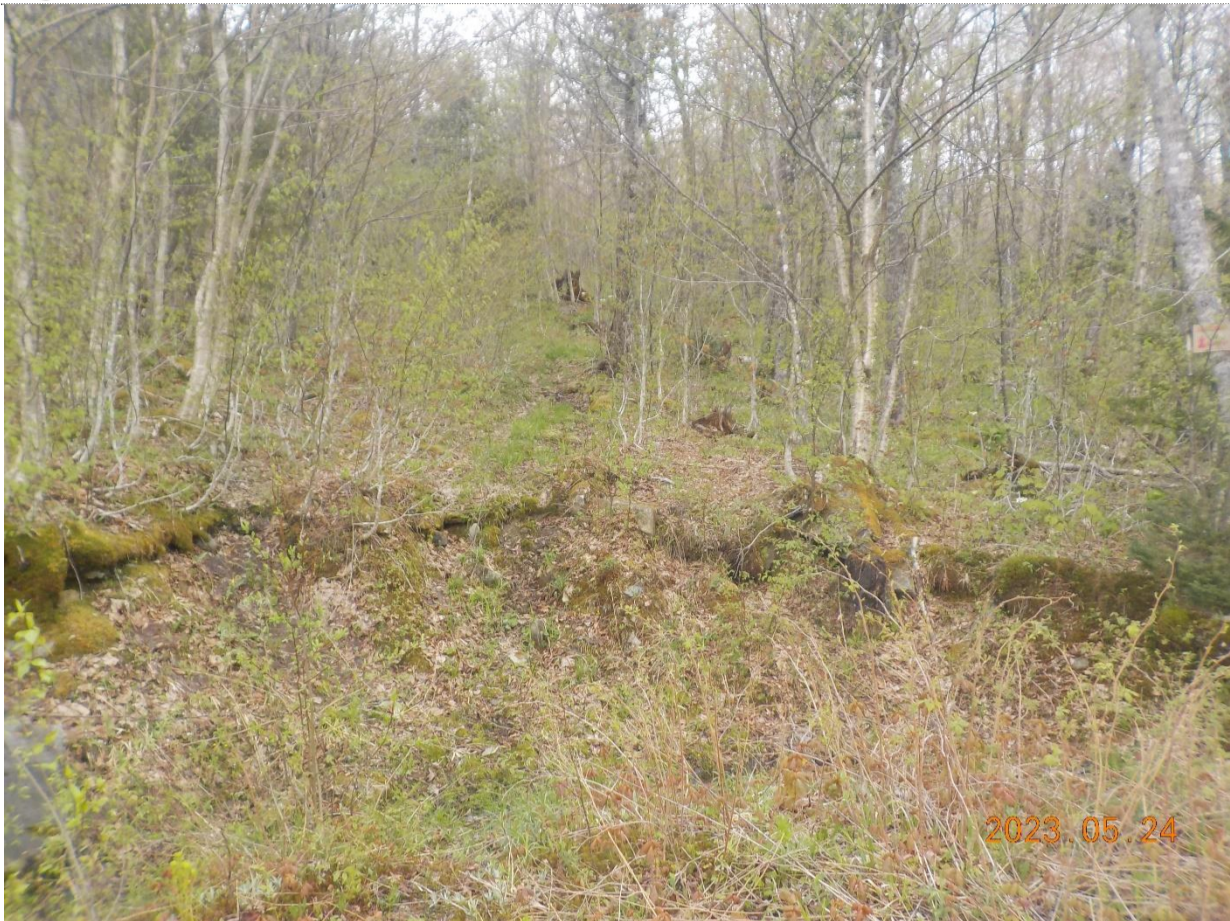
Figure 5: Début du sentier VTT (fossé abrupte à traverser).

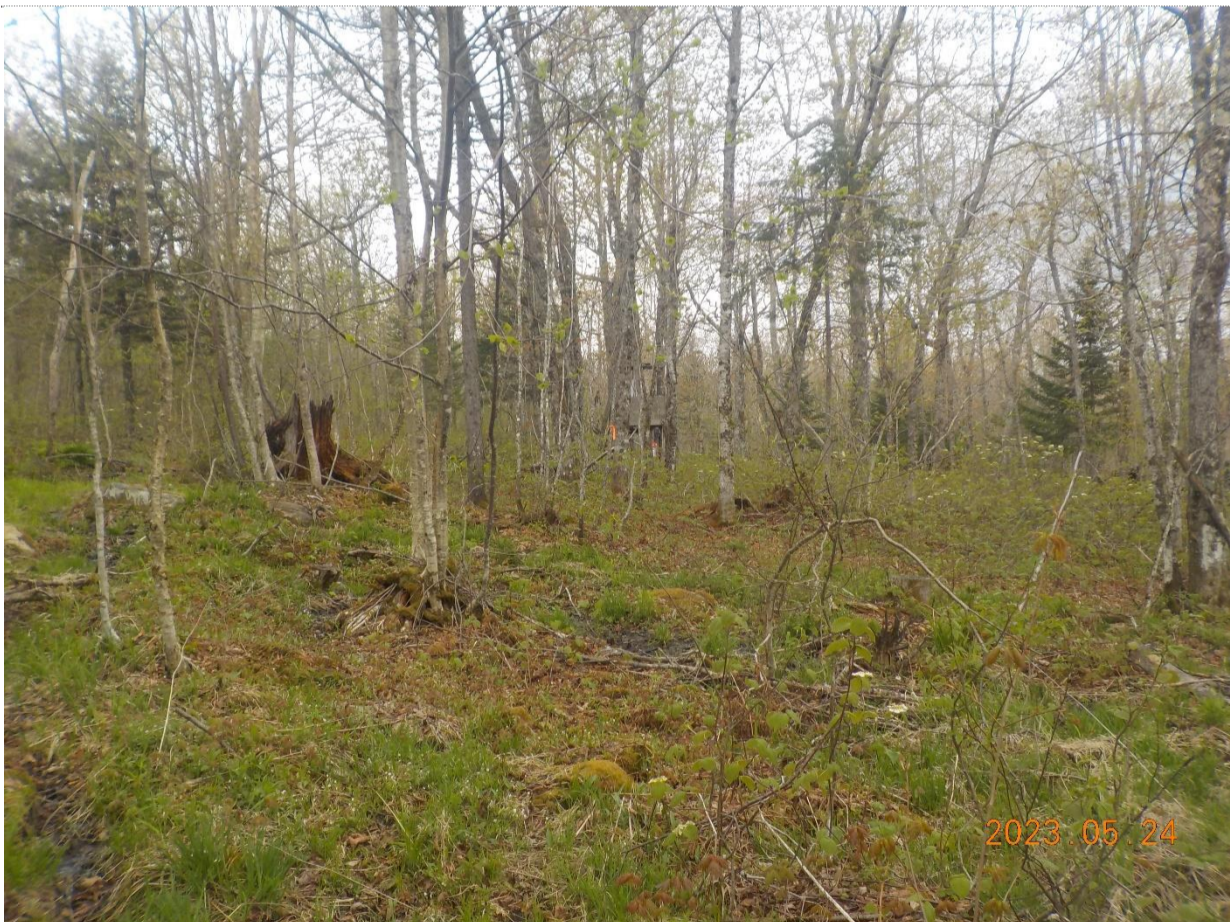
Figure 6: État de l'accès en VTT (plus ou moins balisé)

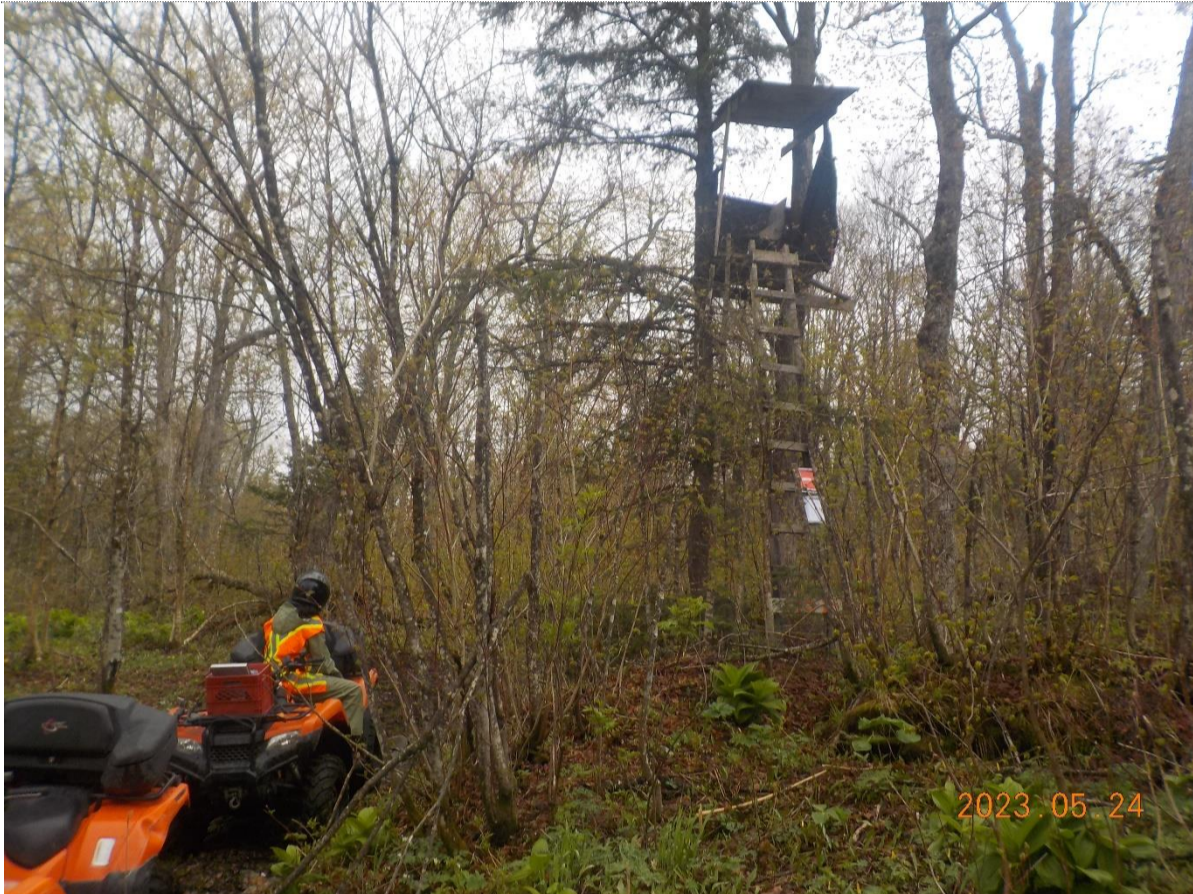
Figure 1: Tour de guet à démanteler

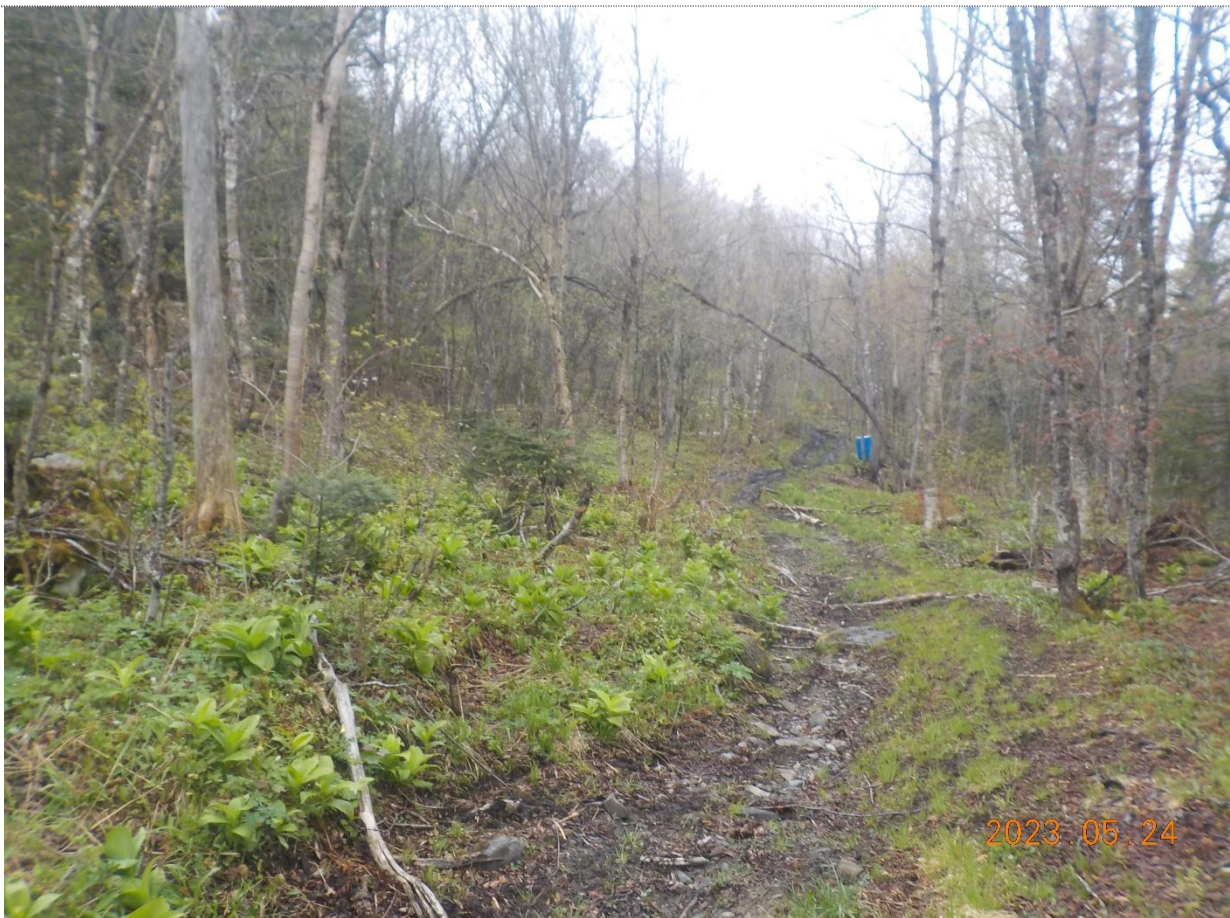
Figure 2: Barils de plastique à ramasser (610051-A).

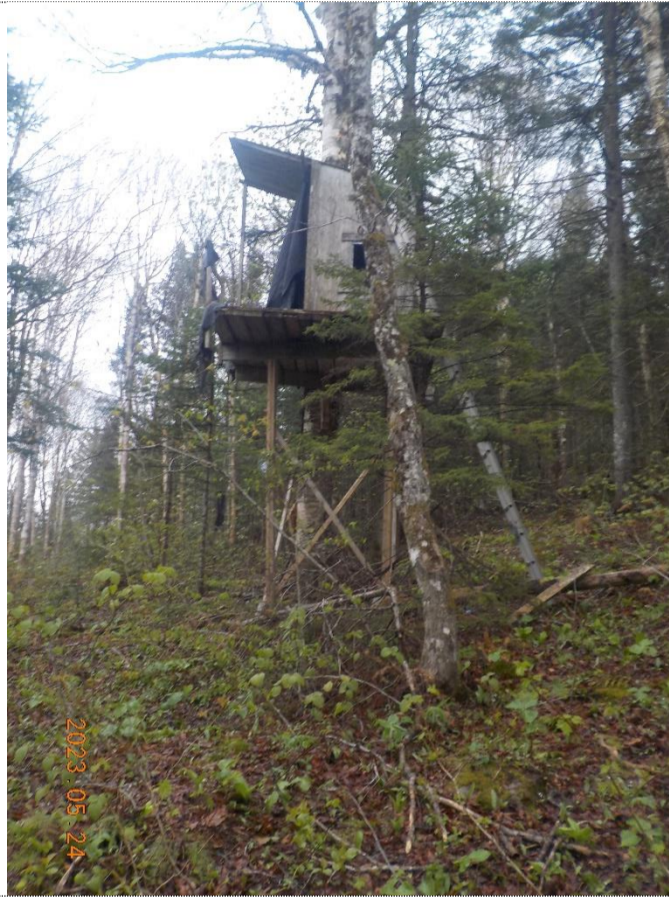
Figure 1: Cache à démanteler

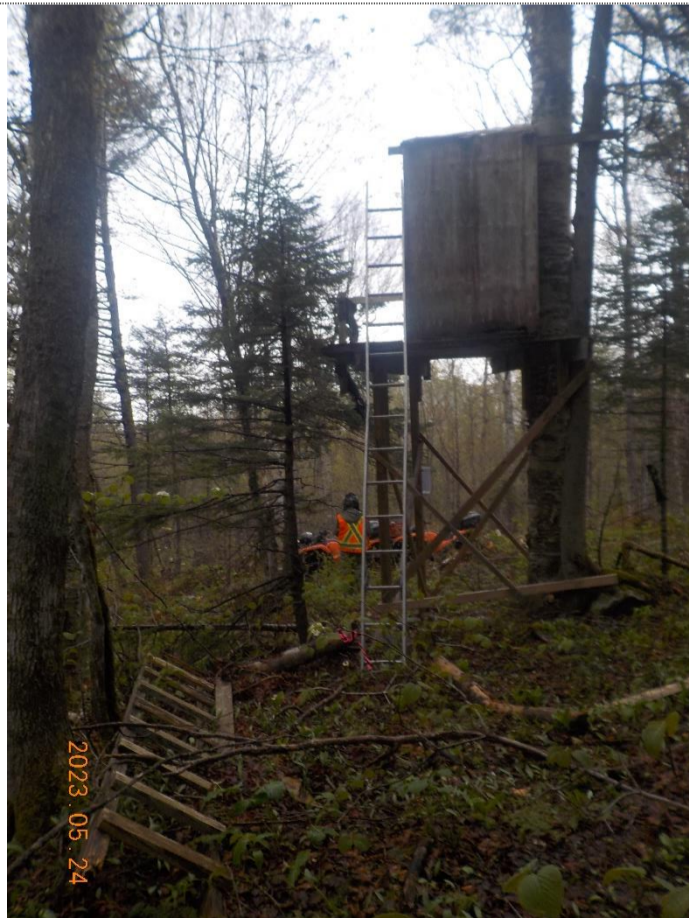
Figure 2: Cache à démanteler (vue vers le sentier VTT).

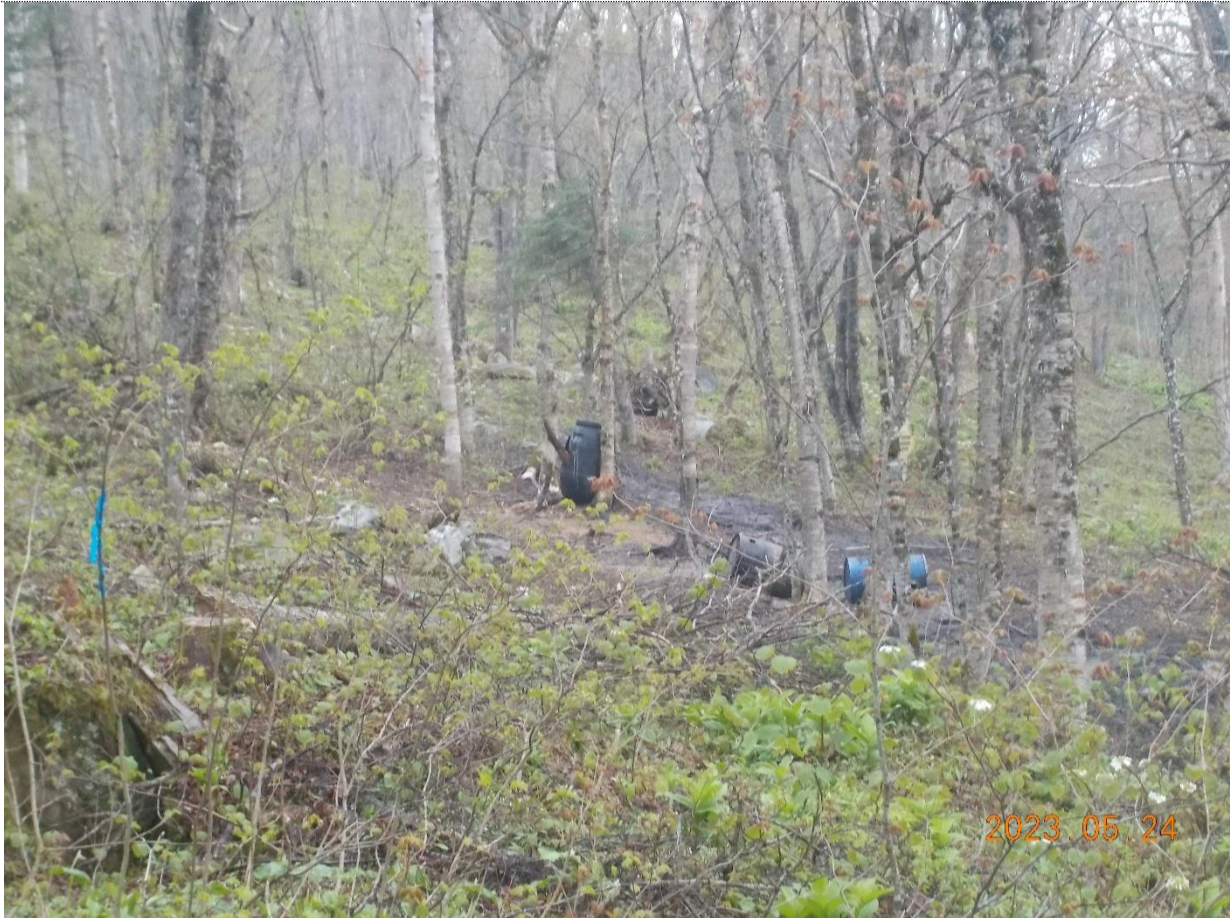
Figure 3: Barils de plastiques et métal avec chaînes à ramasser (610052-A)

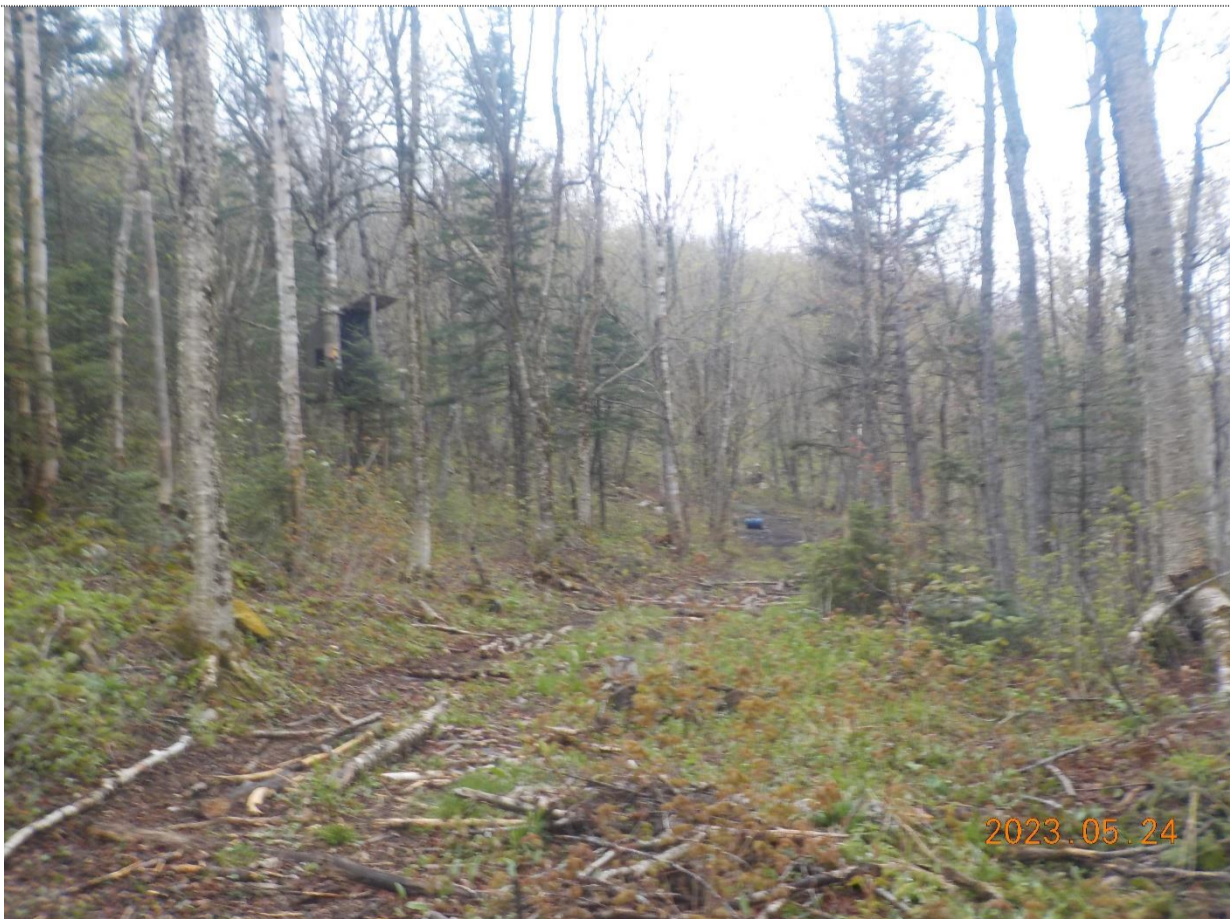
Figure 4: Vue d'ensemble de la cache et des barils à partir du sentier VTT

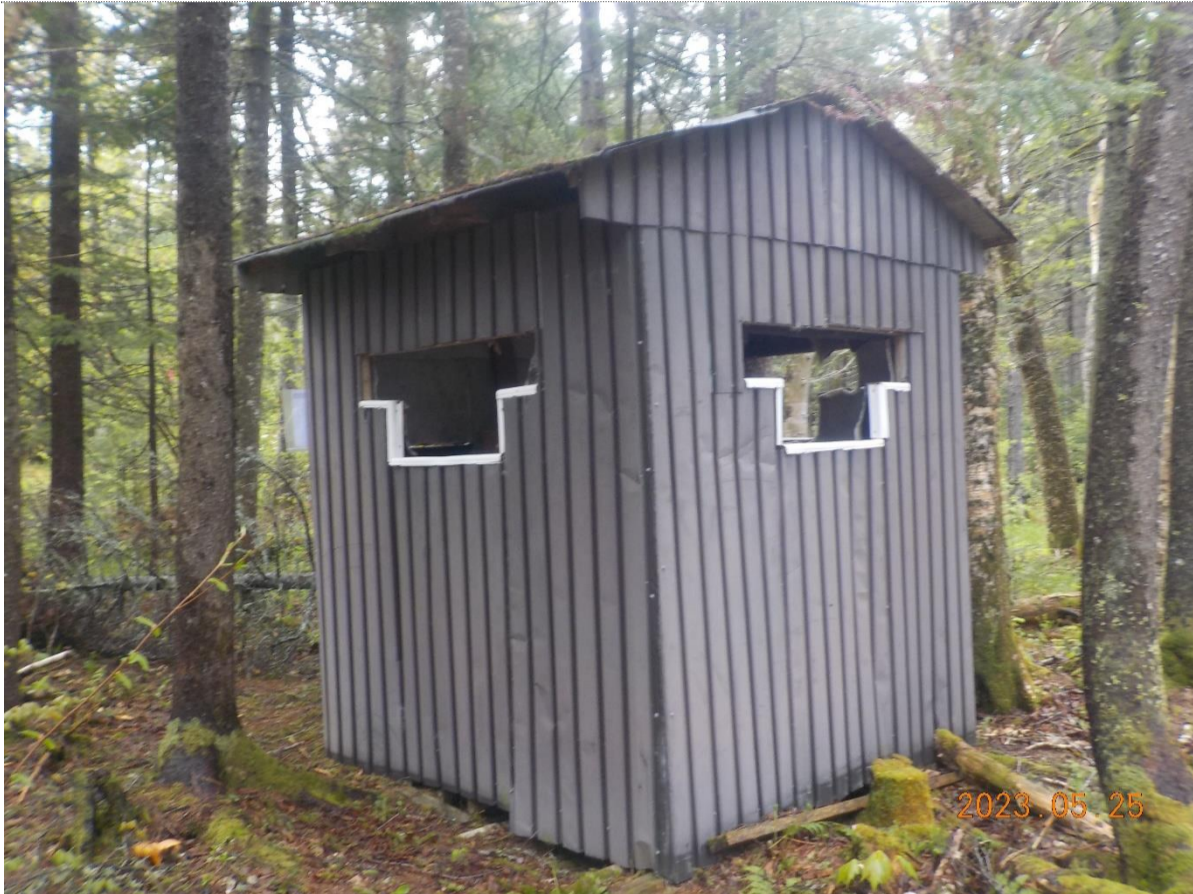
Figure 1: Cache à démanteler

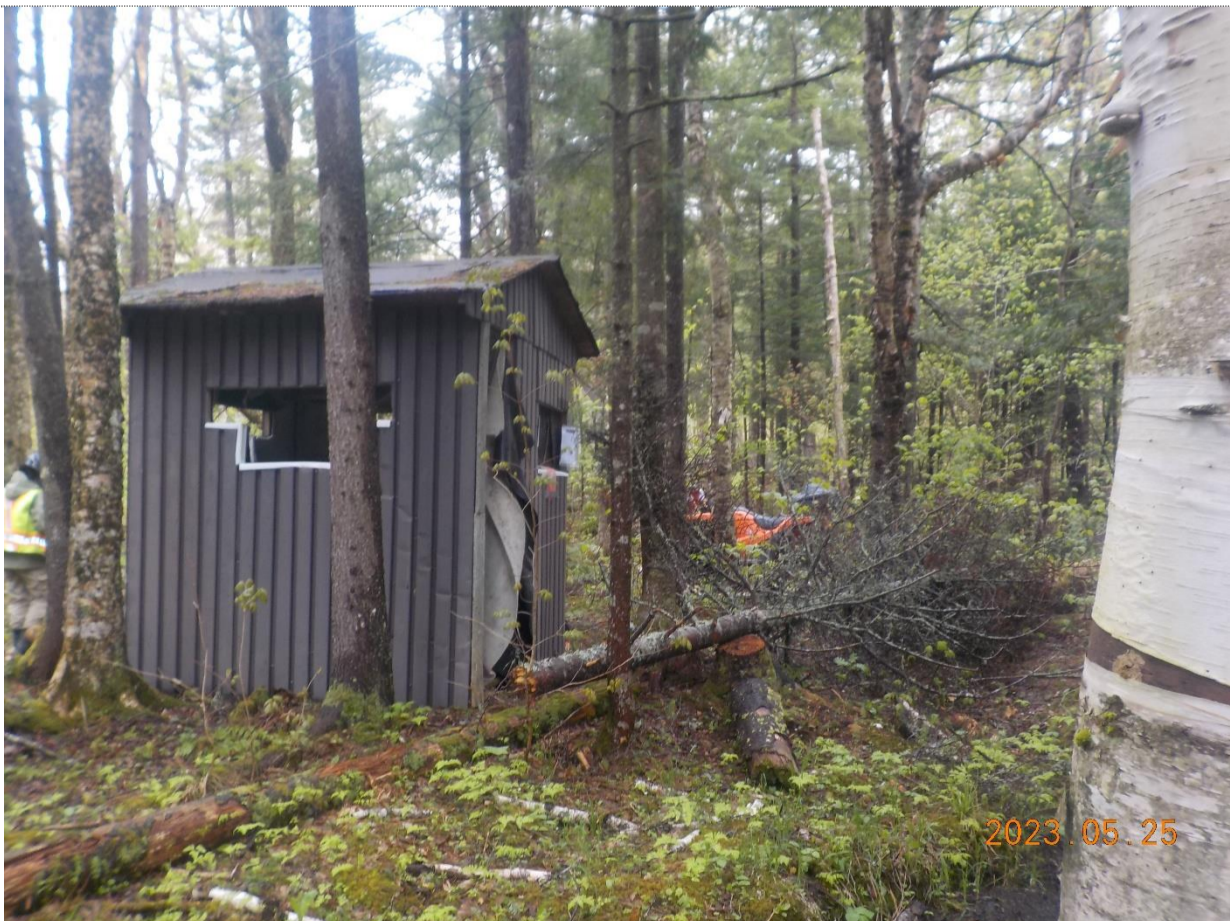
Figure 2: Cache à démanteler.

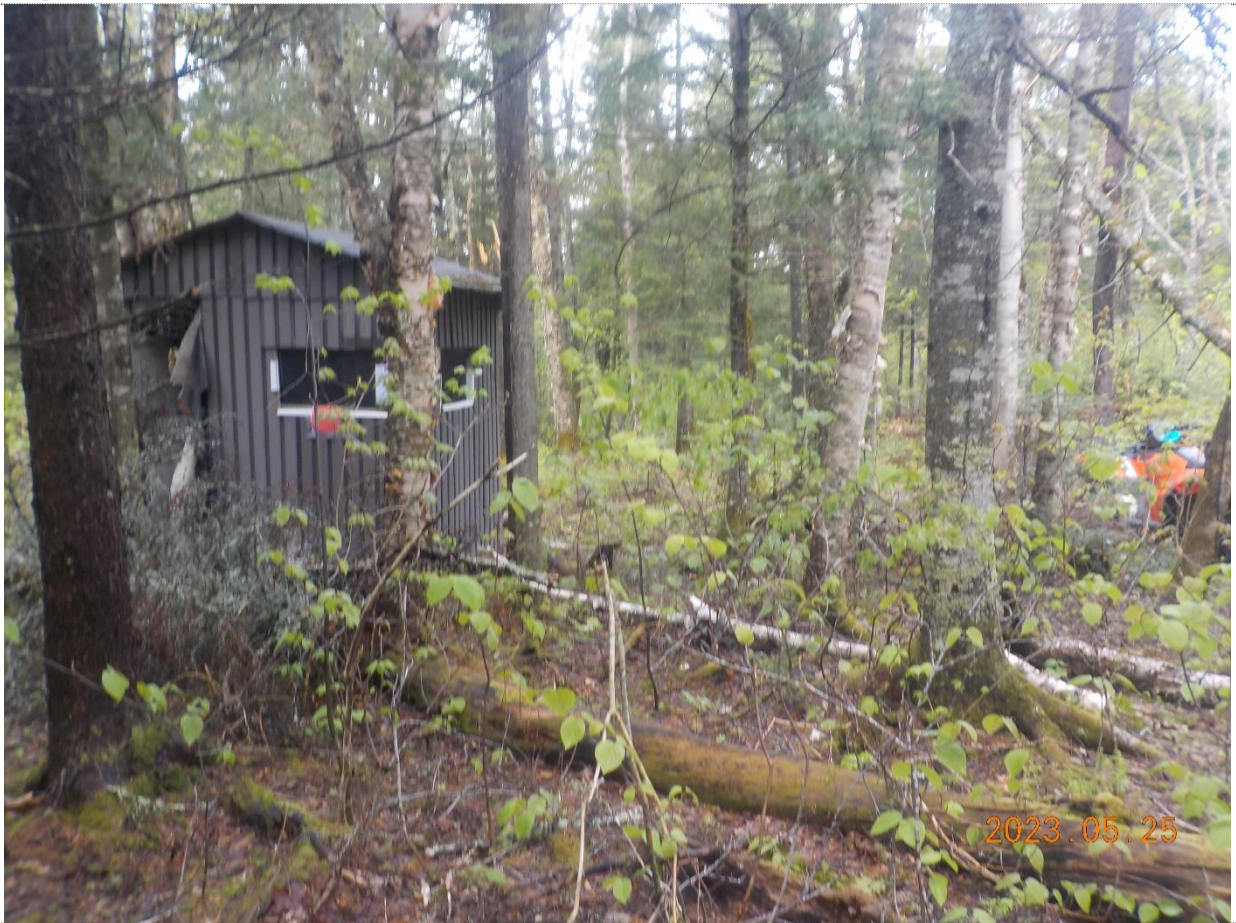
Figure 3: Cache à démanteler

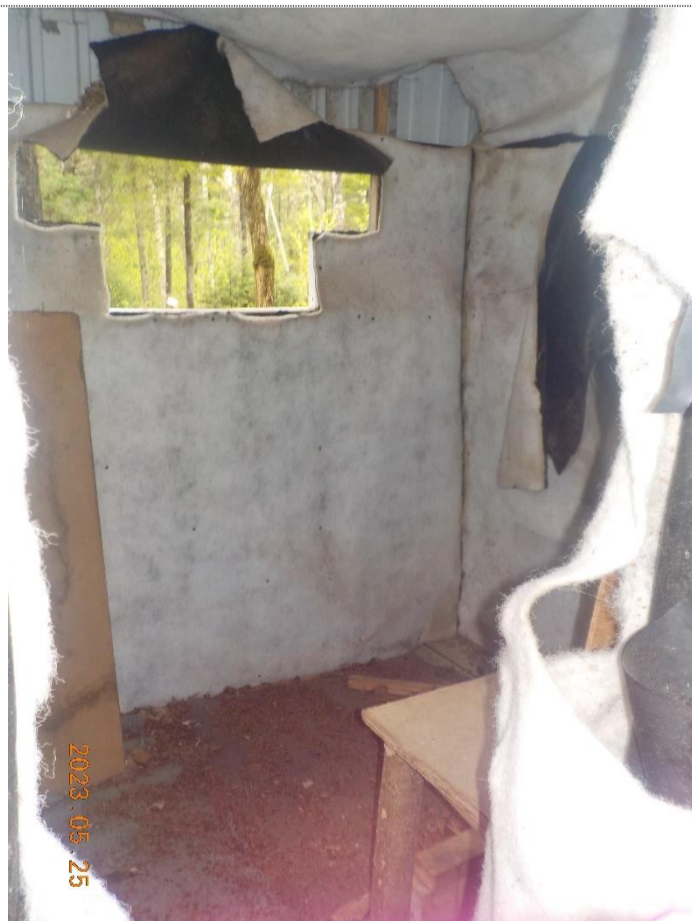
Figure 4: Intérieur de la cache à démanteler.

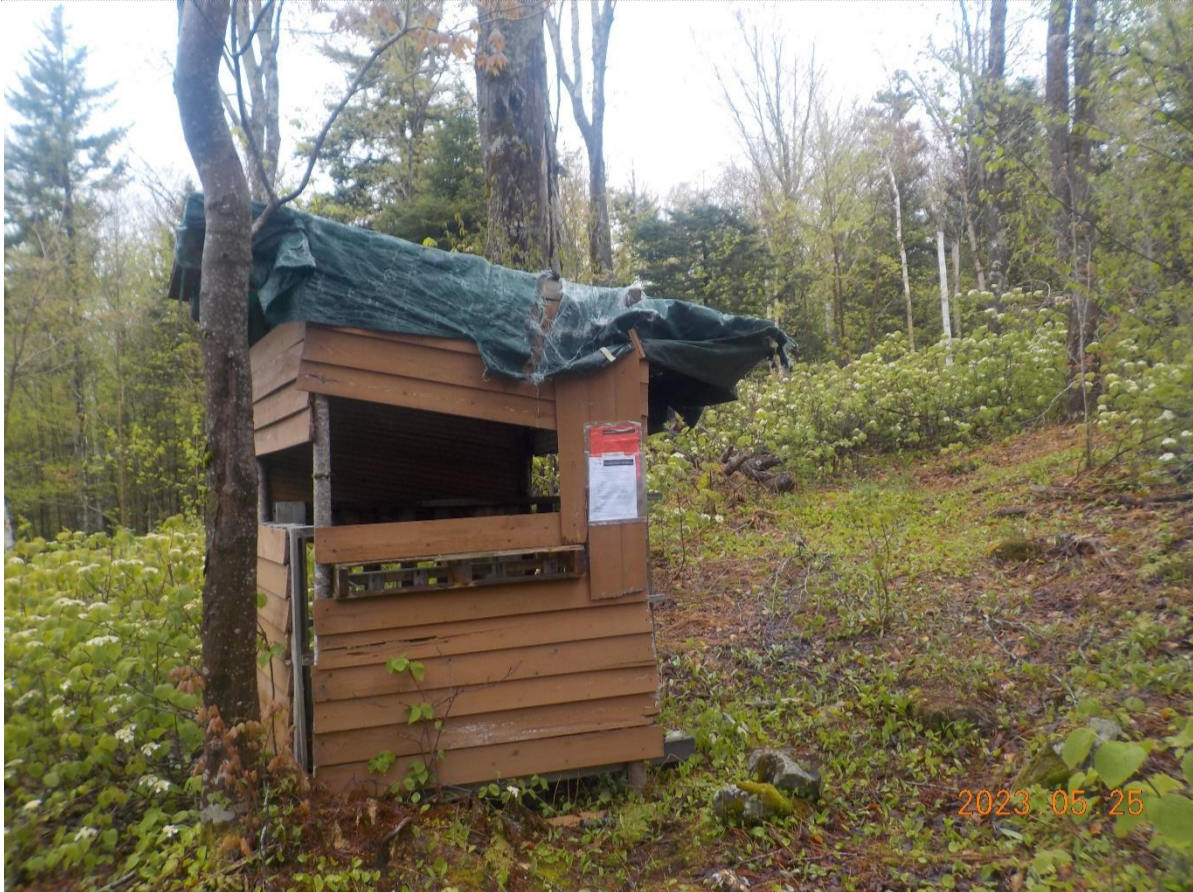
Figure 1: Cache à démanteler

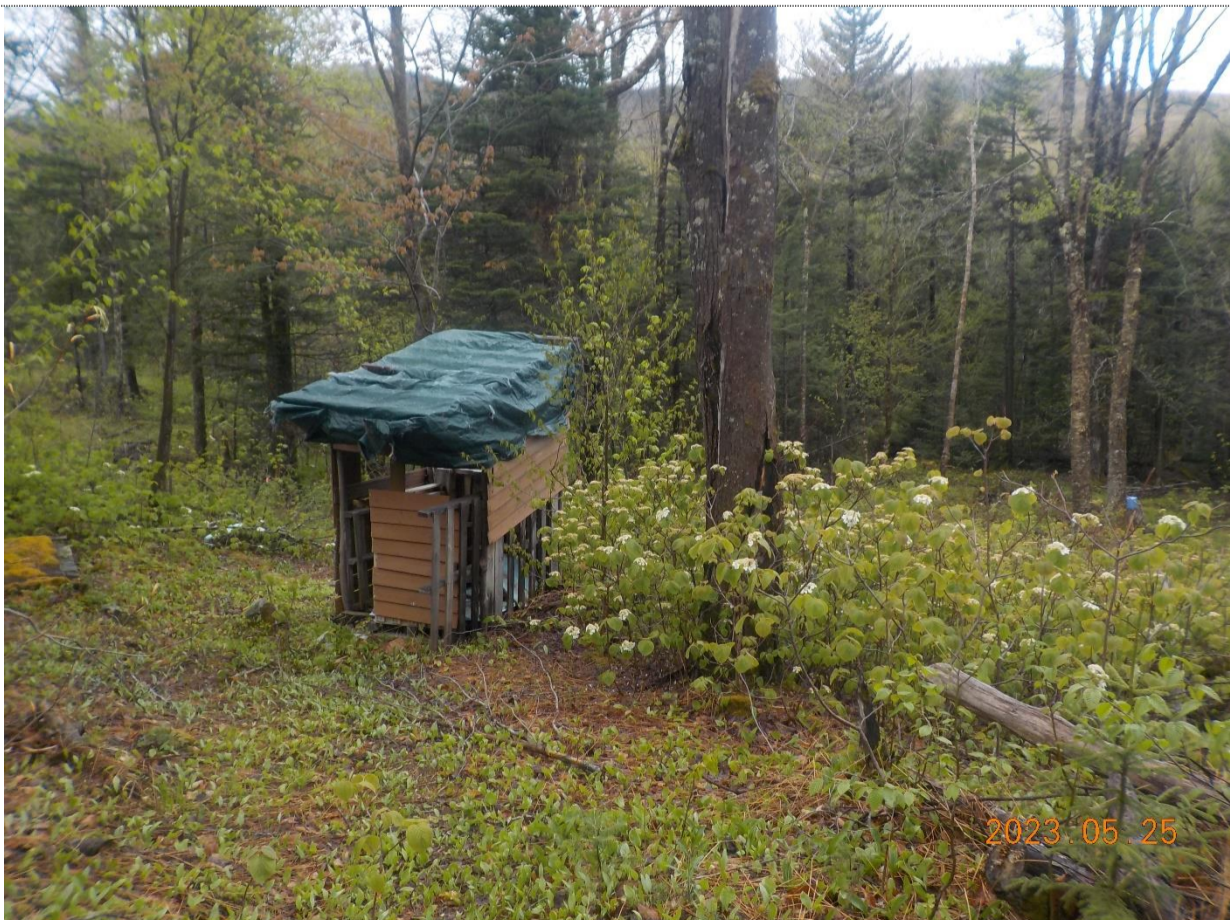
Figure 2: Cache à démanteler

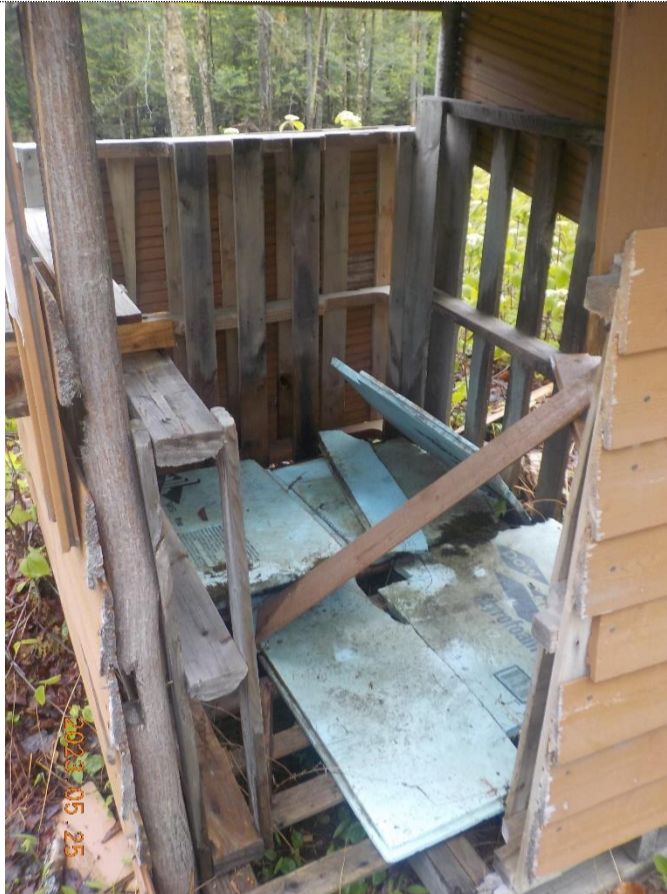
Figure 3: Ex. : Intérieur de la cache.

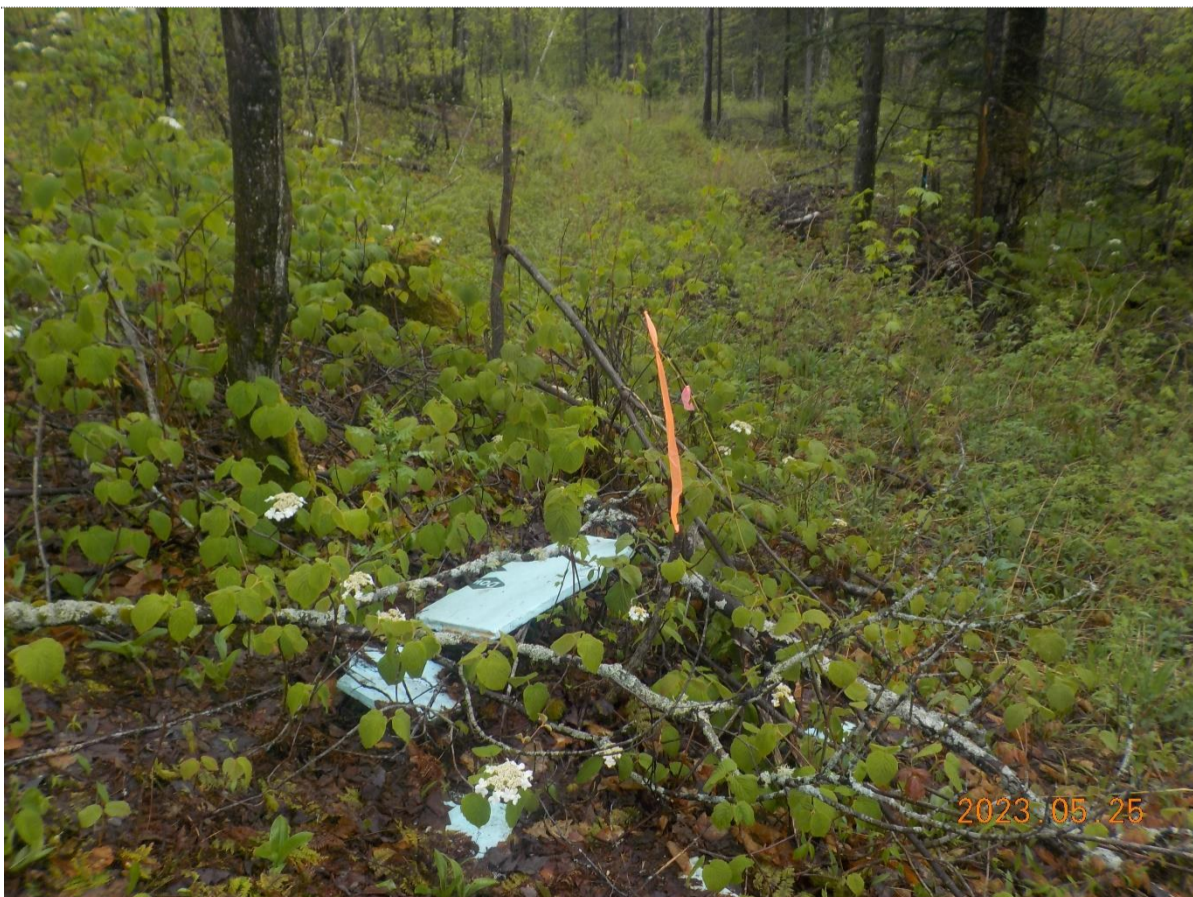
Figure 4: Ex. : Débris et isolant à ramasser près de la cache.

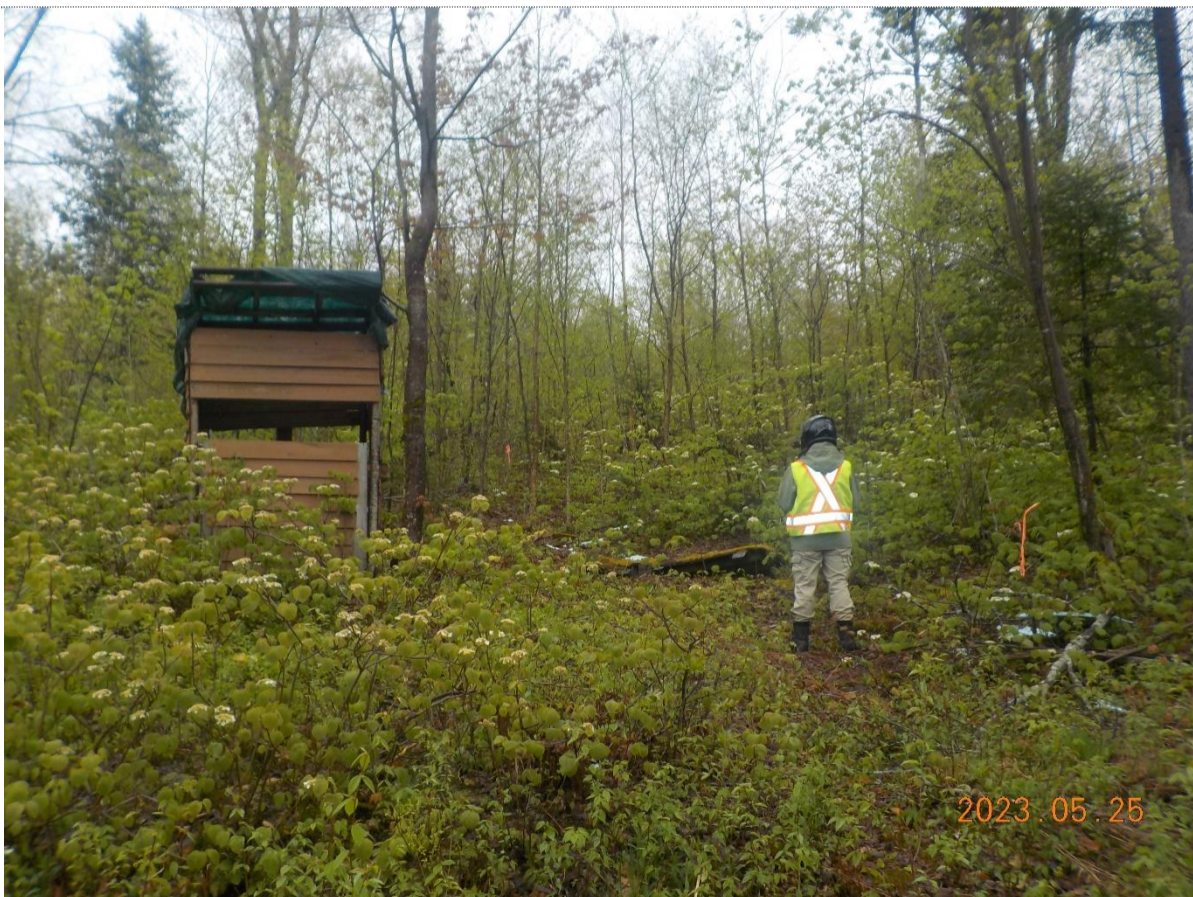
Figure 6: Cache et débris à ramasser (vue d'ensemble)

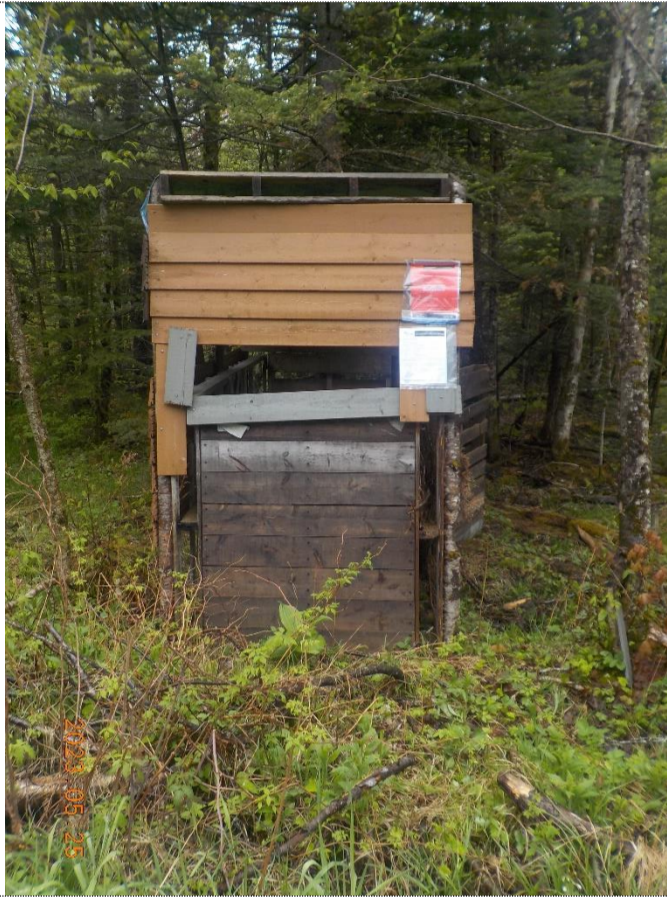
Figure 1: Cache à démanteler.

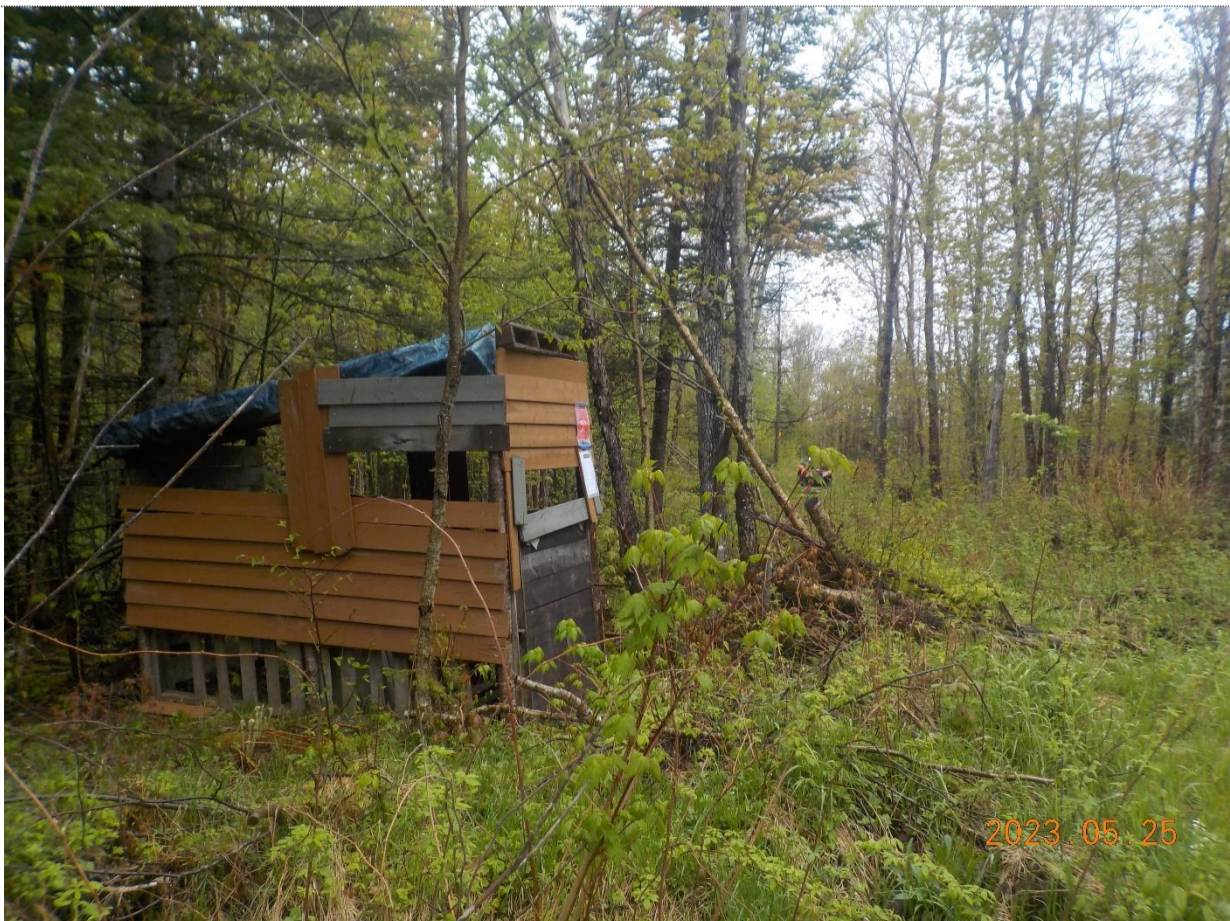
Figure 2: Cache à démanteler.

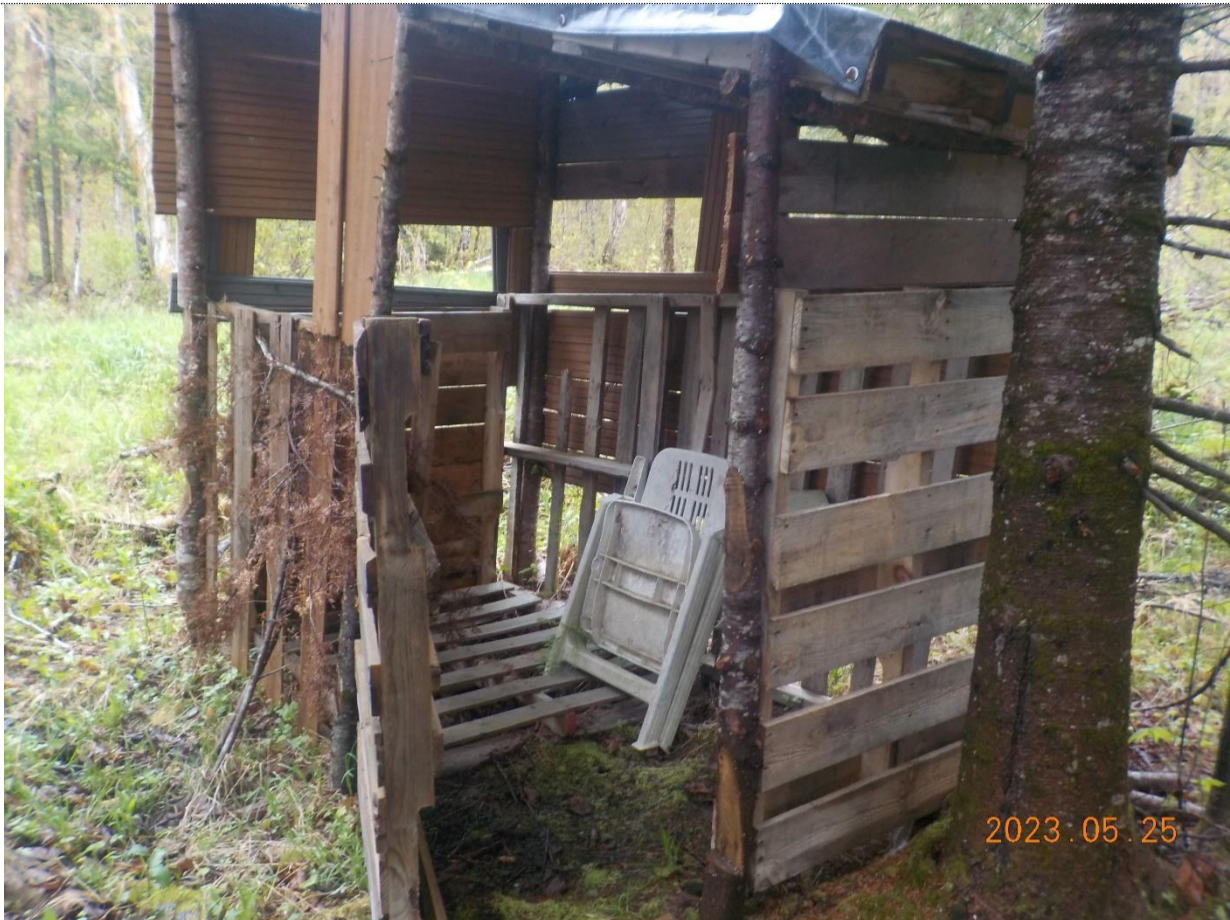
Figure 3: Intérieur de la cache

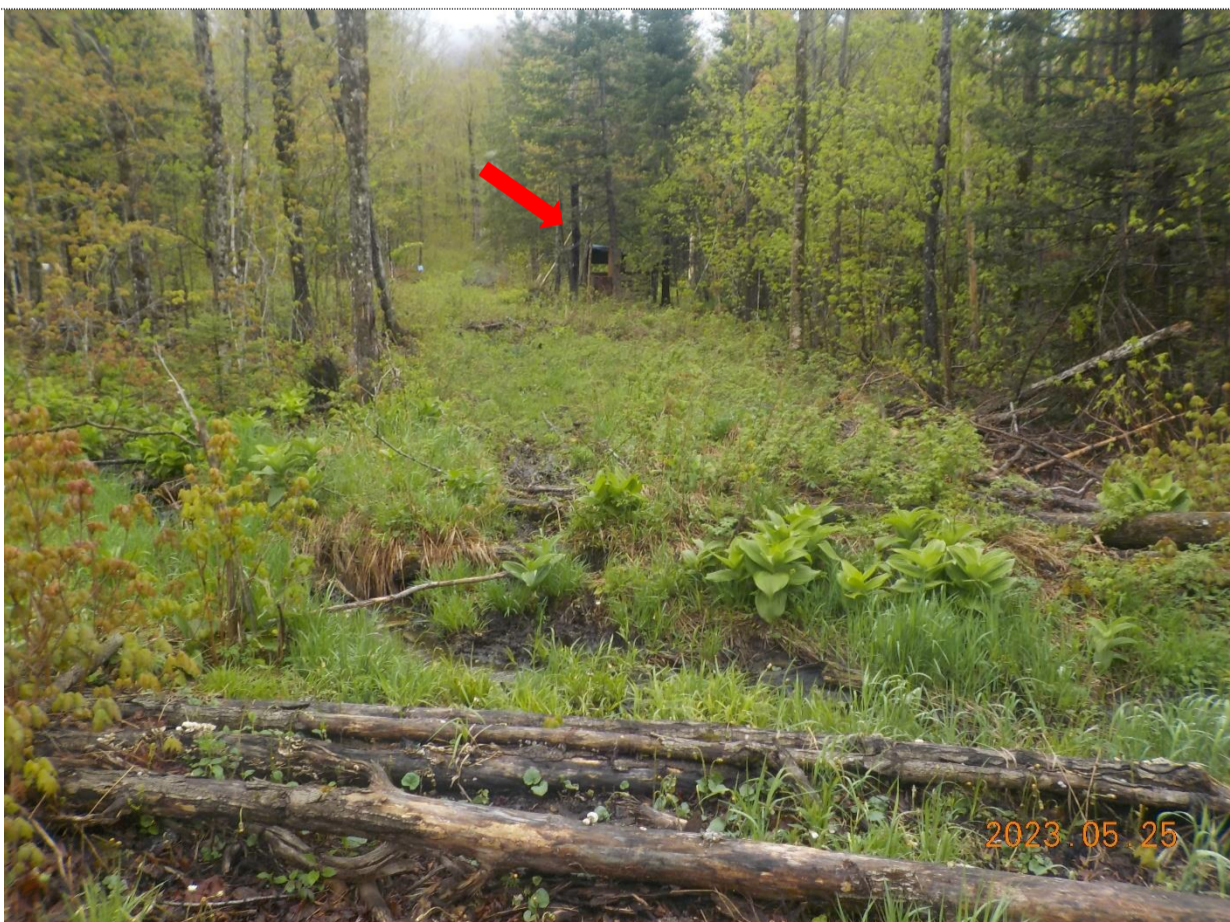
Figure 4: État de l'accès VTT à la cache

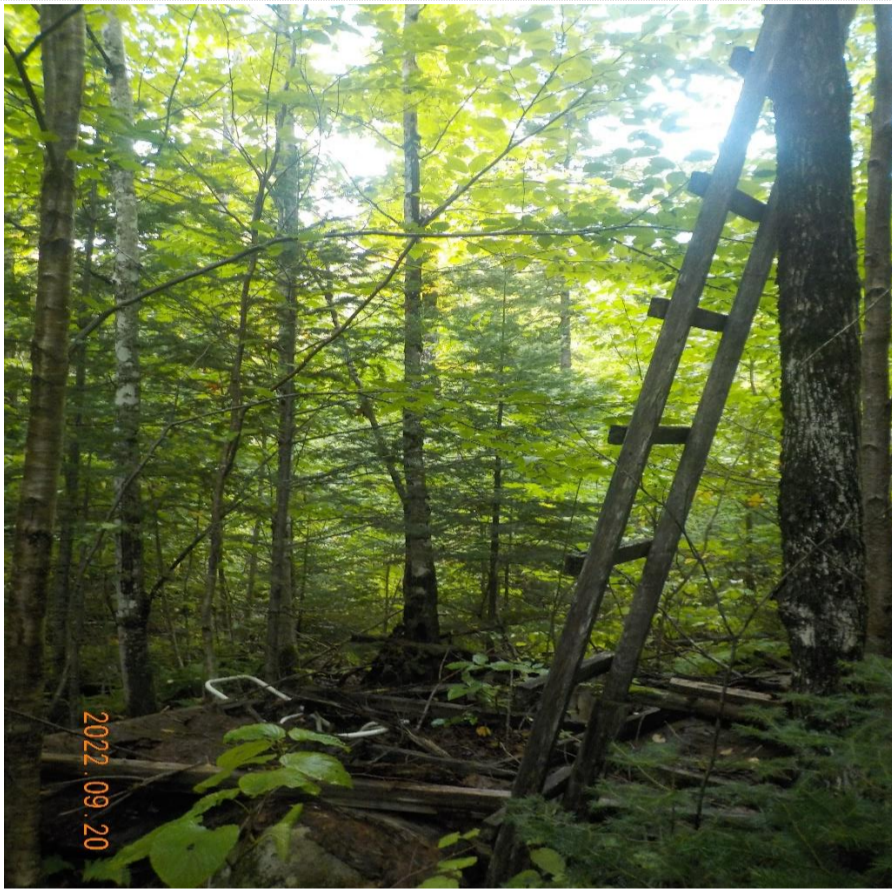
Figure 1: Cache écrasée et échelle à ramasser
