Fiche descriptive

Dossier 350481 00 000

Description du site occupé

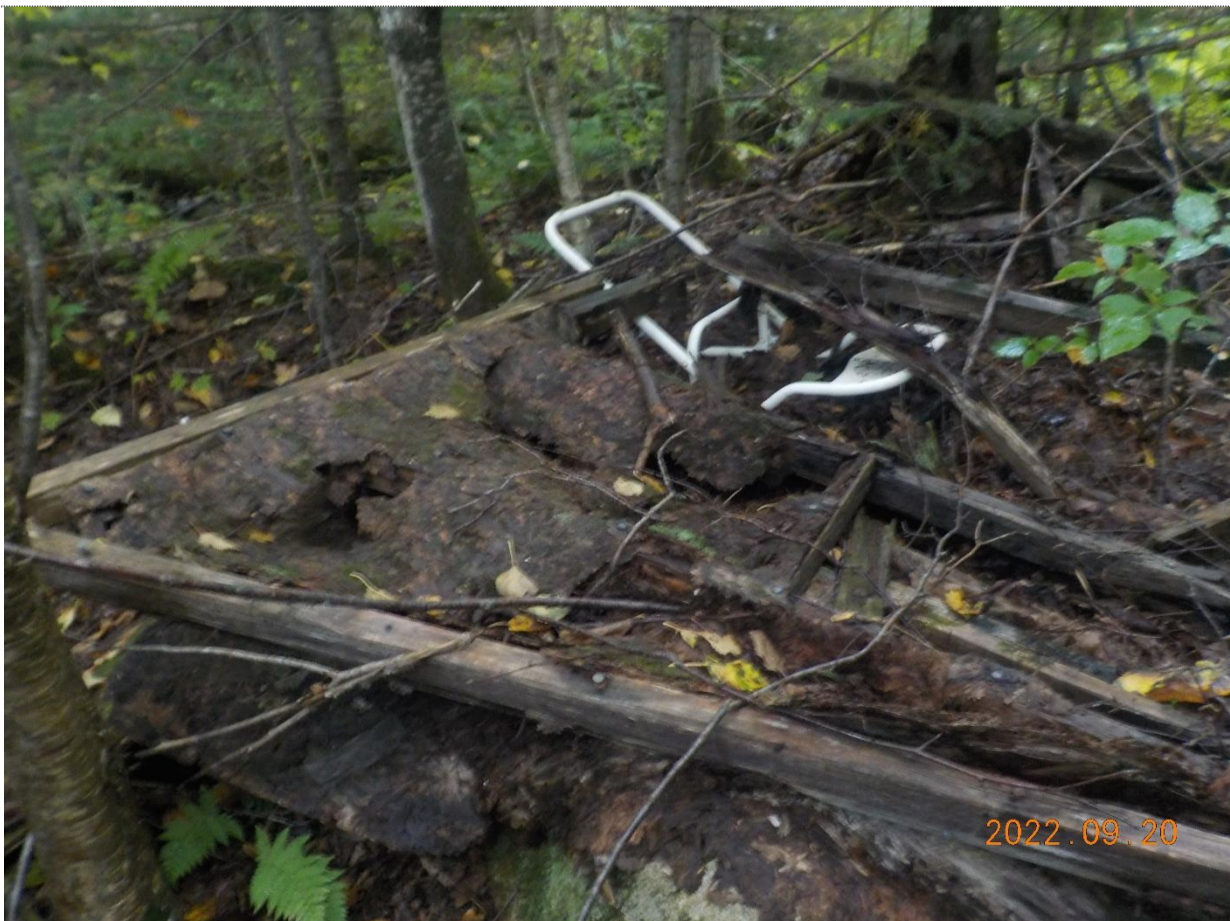
Figure 2: Cache écrasée, chaise en métal

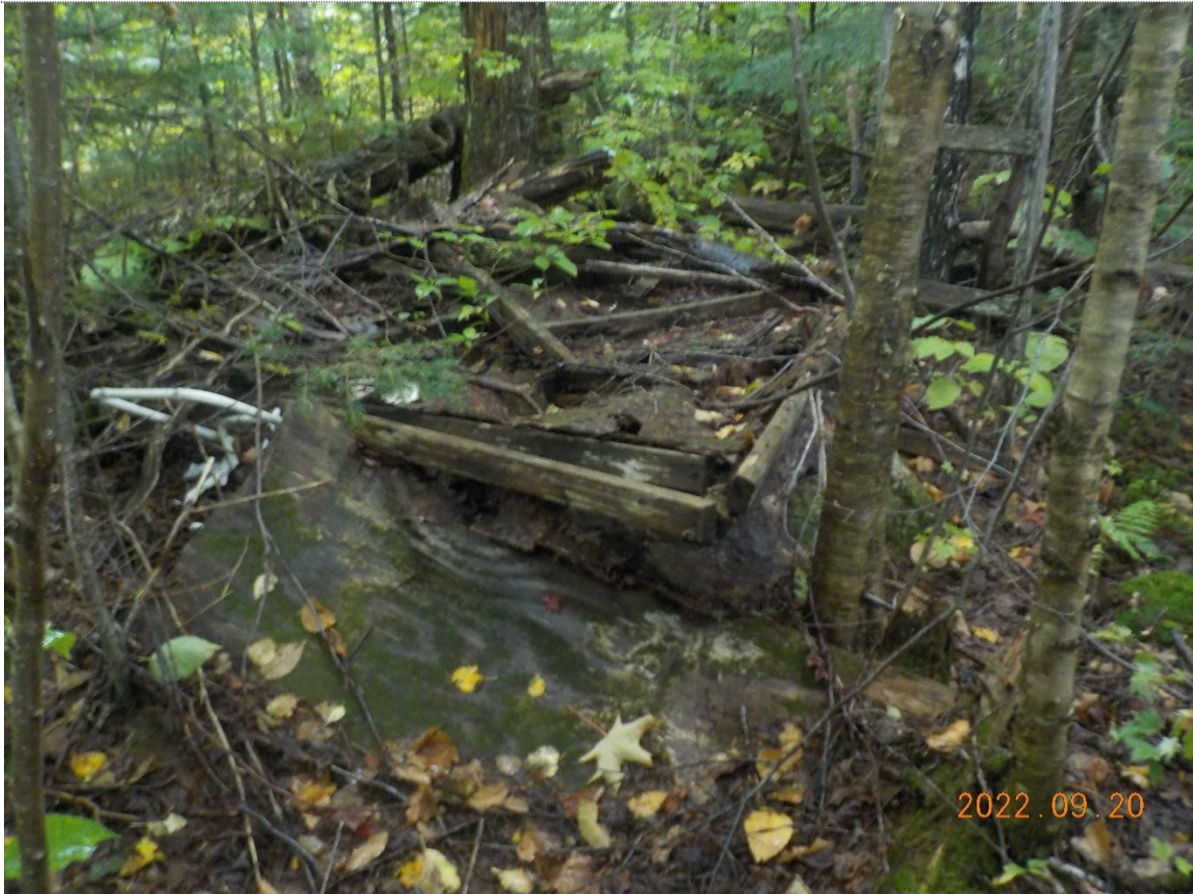
Figure 3: Cache écrasée à ramasser

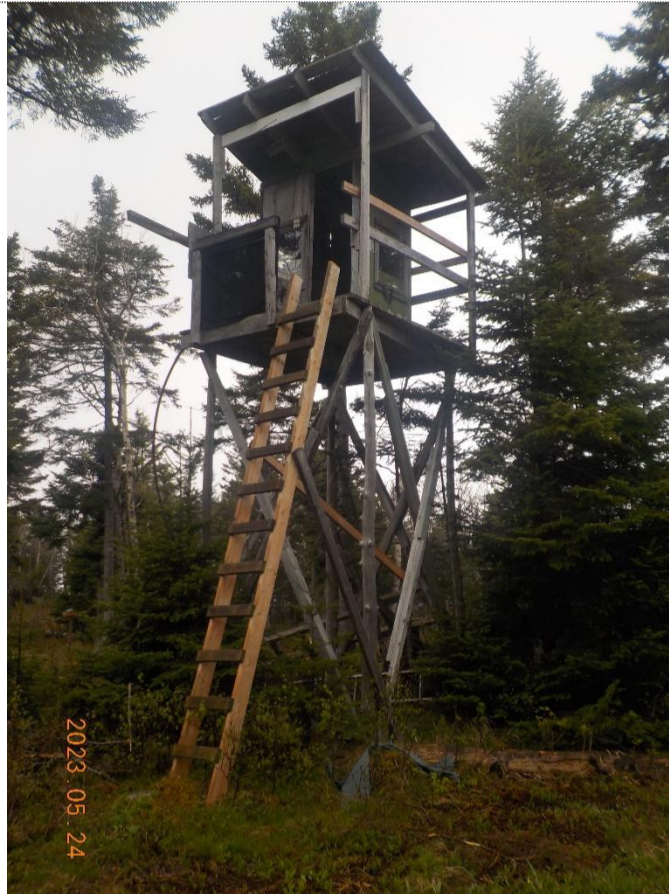
Figure 1: Cache à démanteler

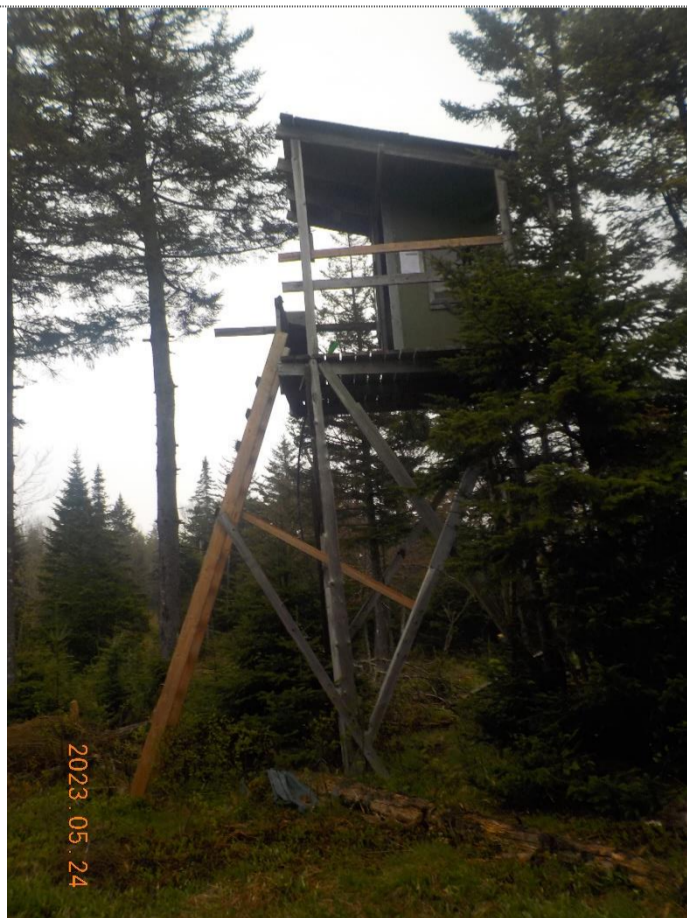
Figure 2: Cache à démanteler (autre vue)

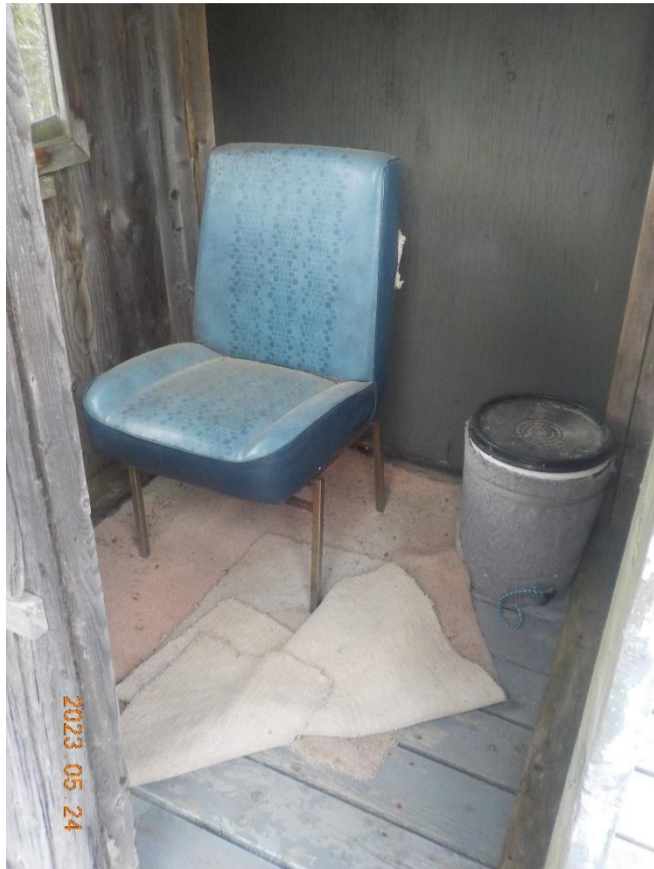
Figure 3: Intérieur de la cache à ramasser

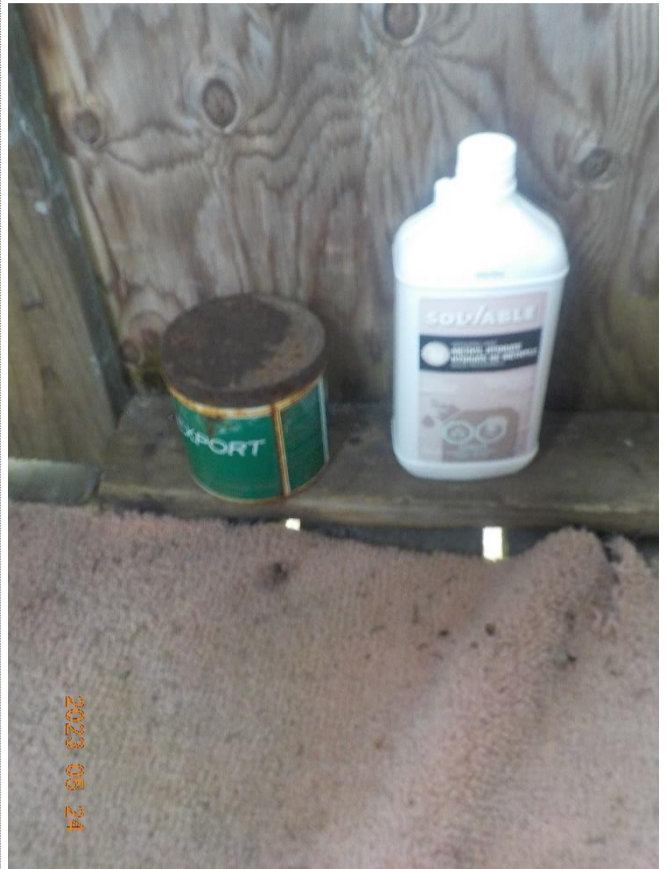
Figure 4: Intérieur de la cache / débris à ramasser

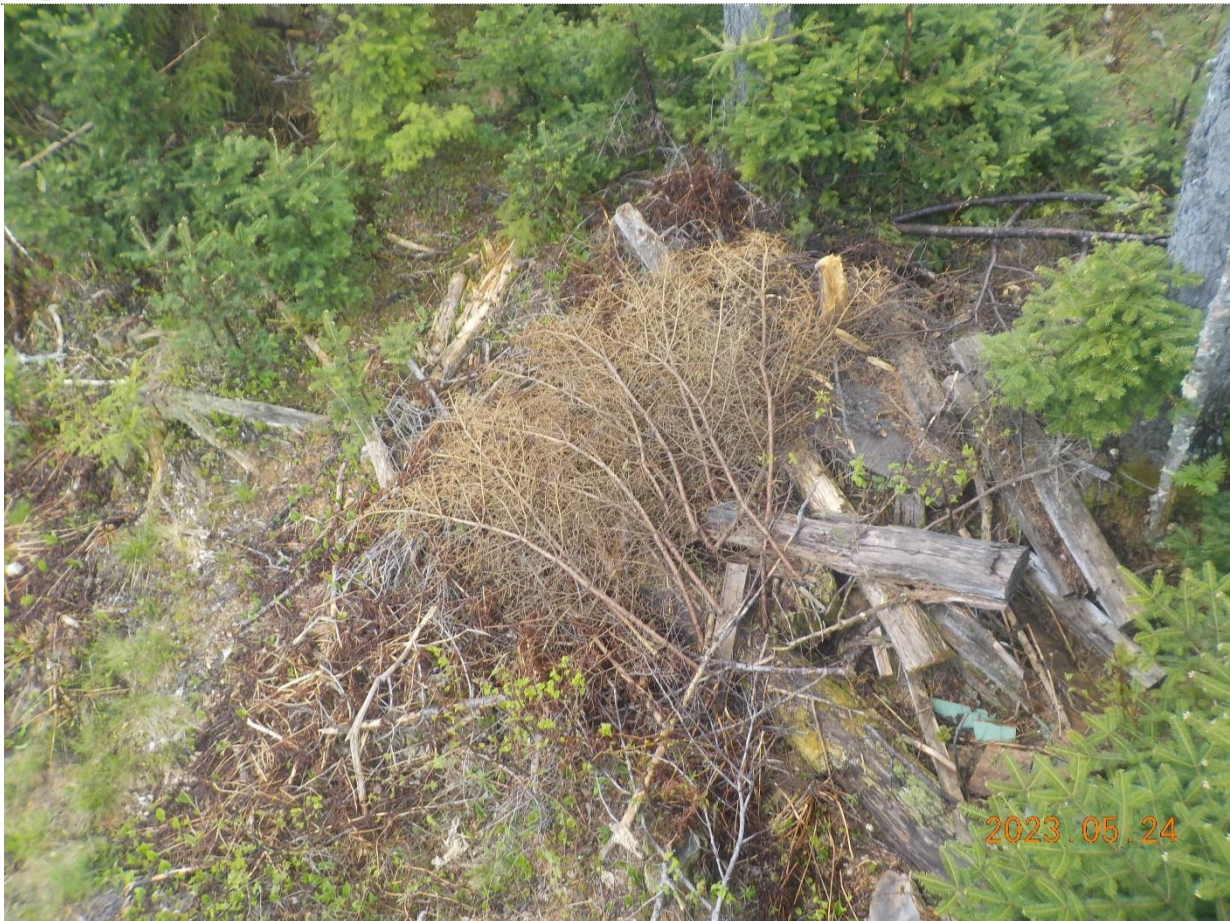
Figure 6: Débris devant la cache à ramasser

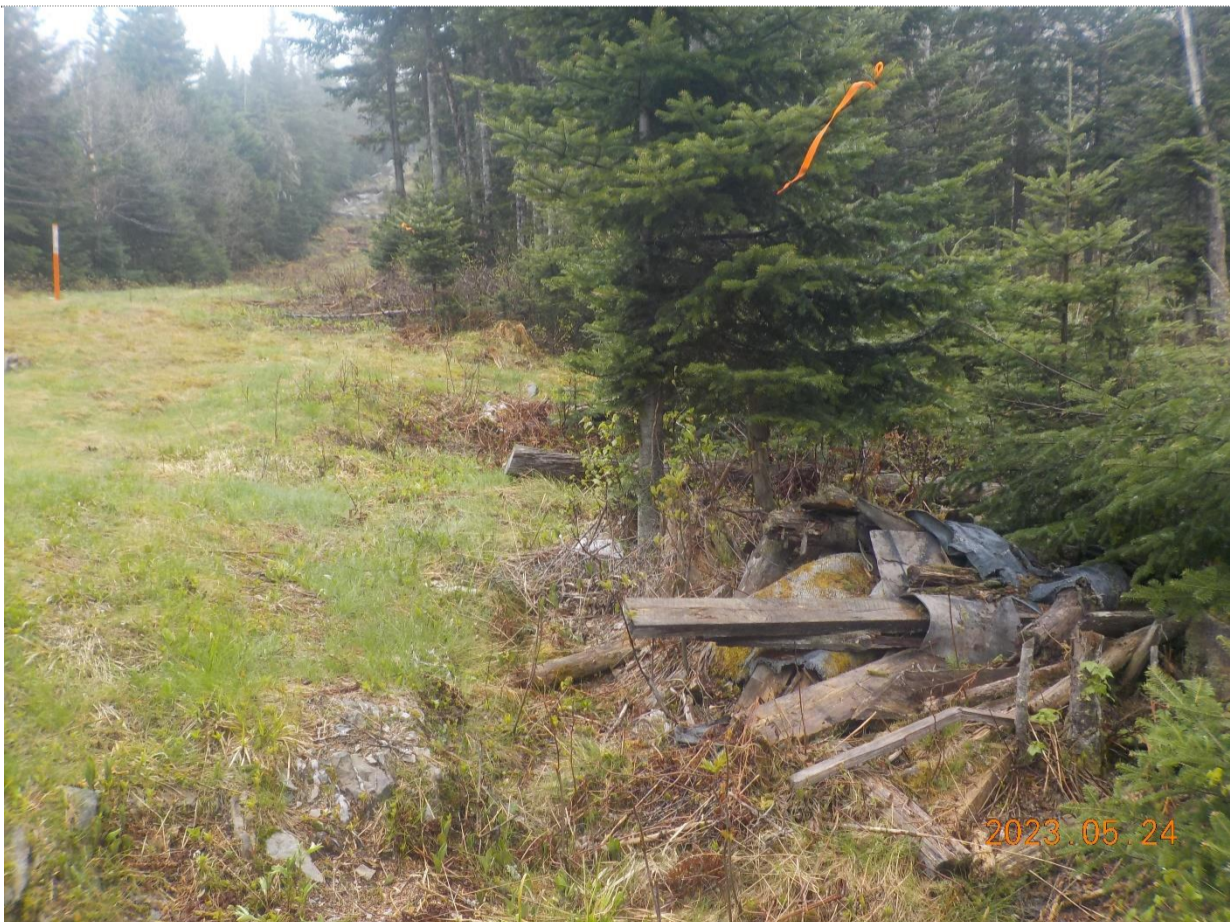
Figure 7: Autre débris à ramasser près de la cache (610059-A)

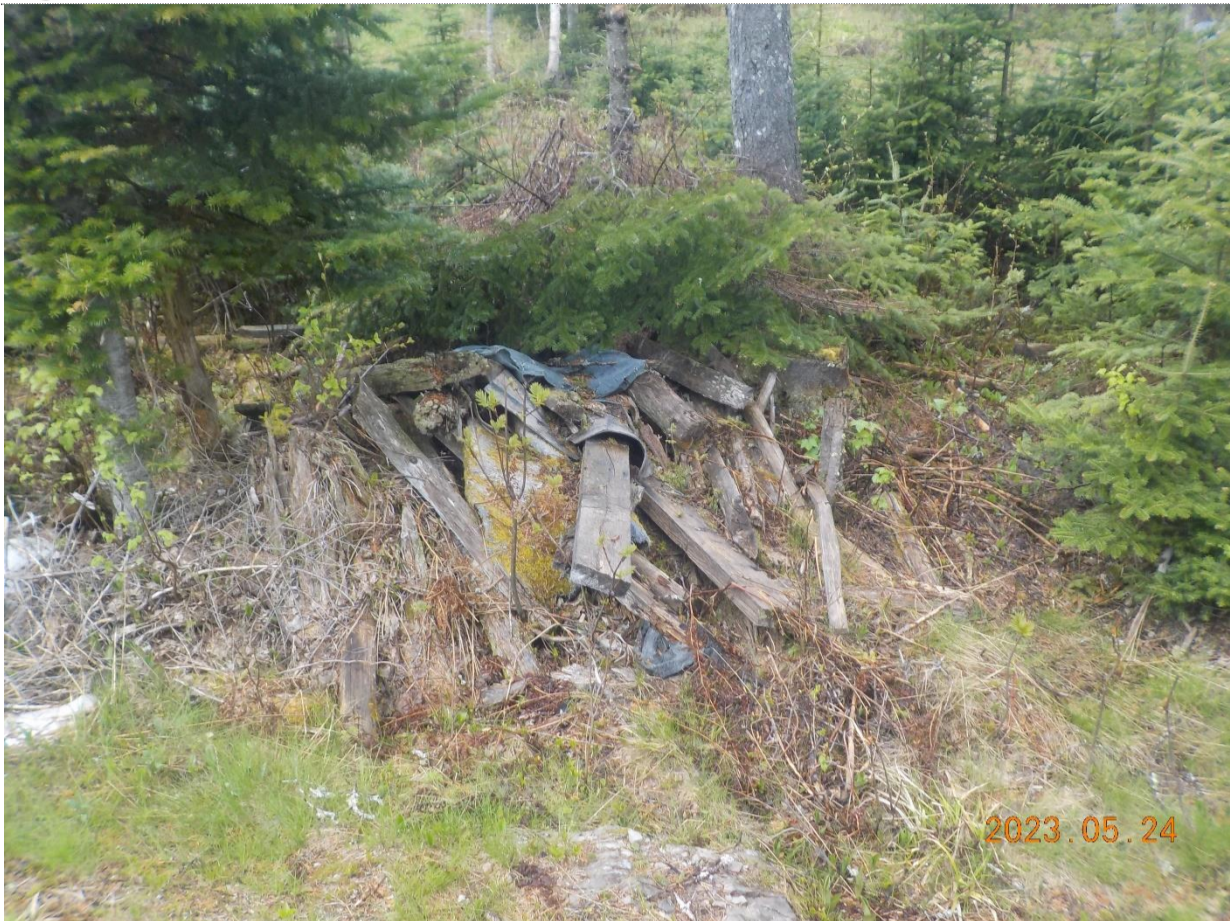
Figure 8: Autre débris à ramasser près de la cache (610059-A – autre vue)

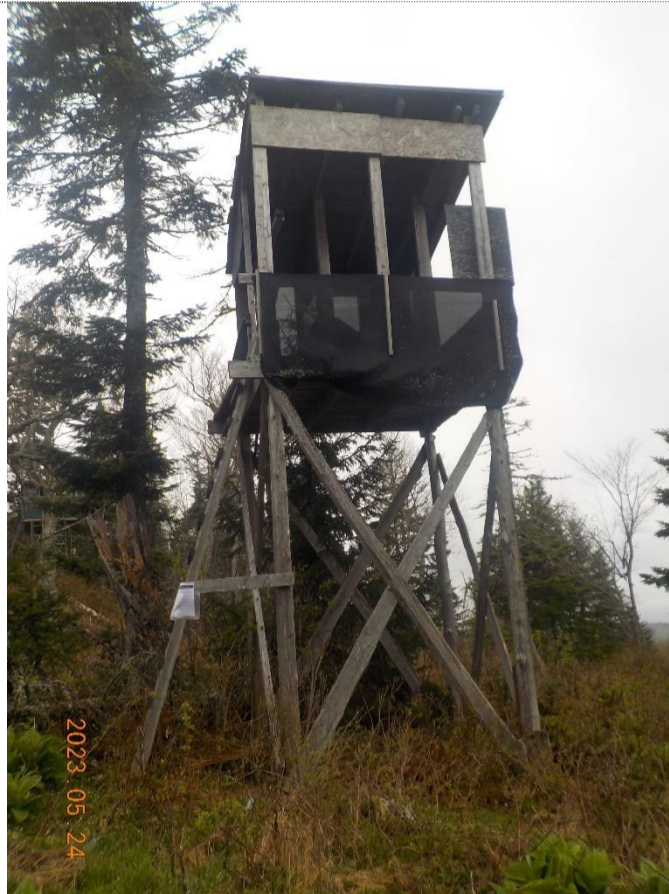
Figure 1: Cache à démanteler.

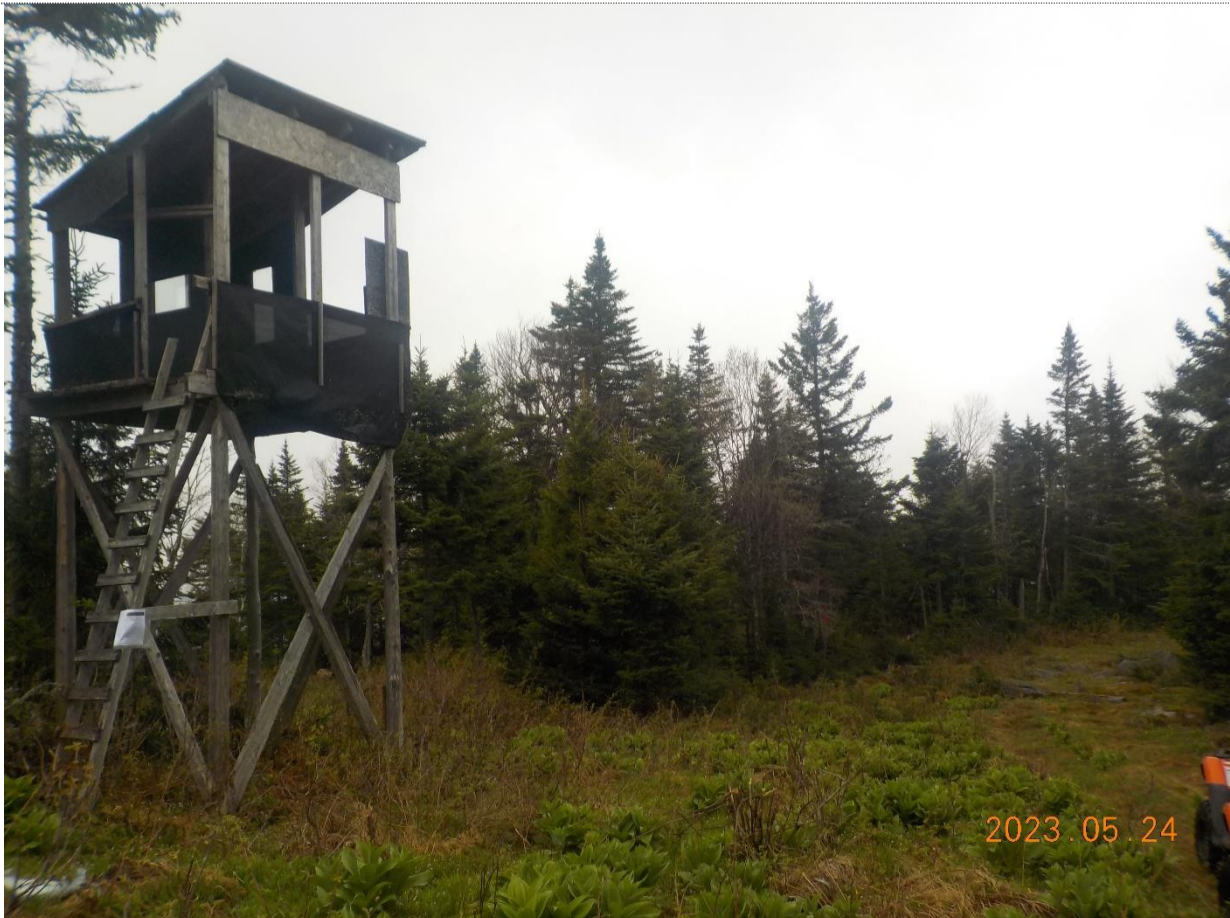
Figure 2: Cache sur la frontière vue de la frontière

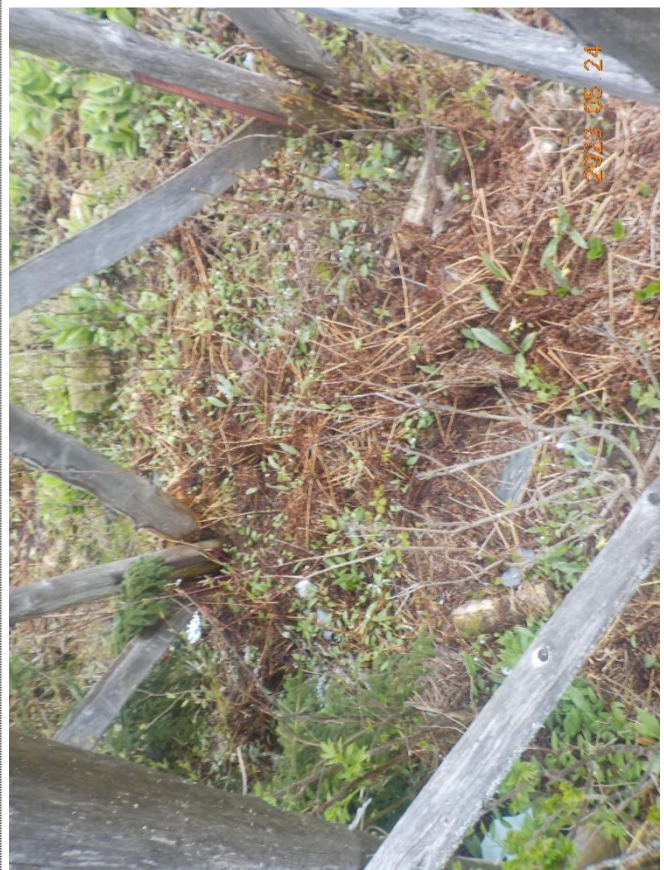
Figure 5: Débris sous la cache à ramasser

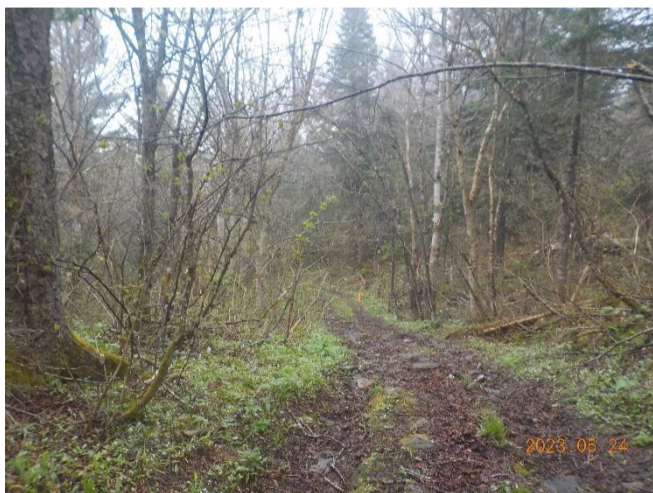
Figure 13: État du sentier VTT vers la frontière

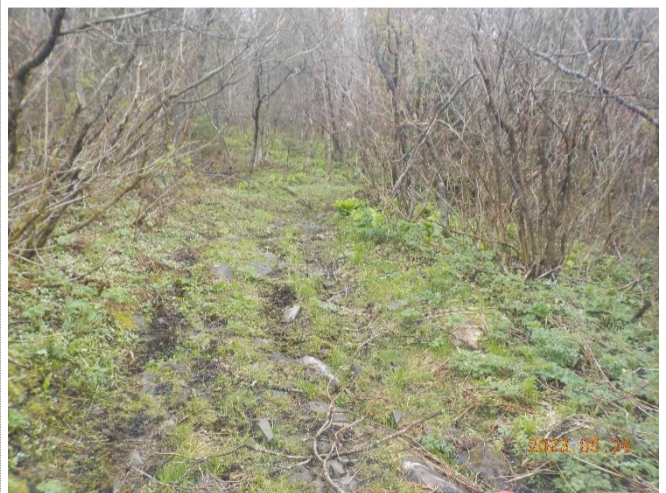
Figure 14: État du sentier VTT vers la frontière

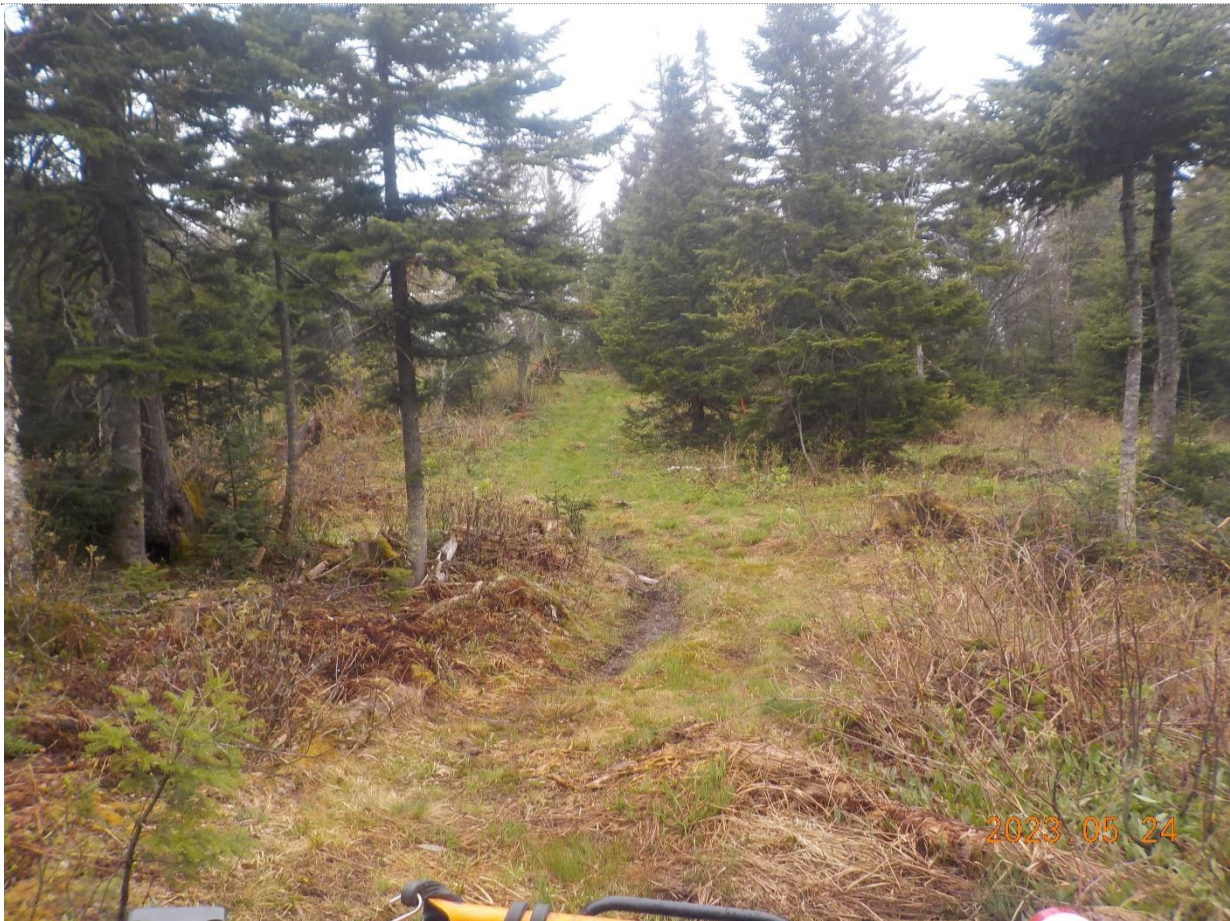
Figure 15: État du sentier VTT à partir de la frontière

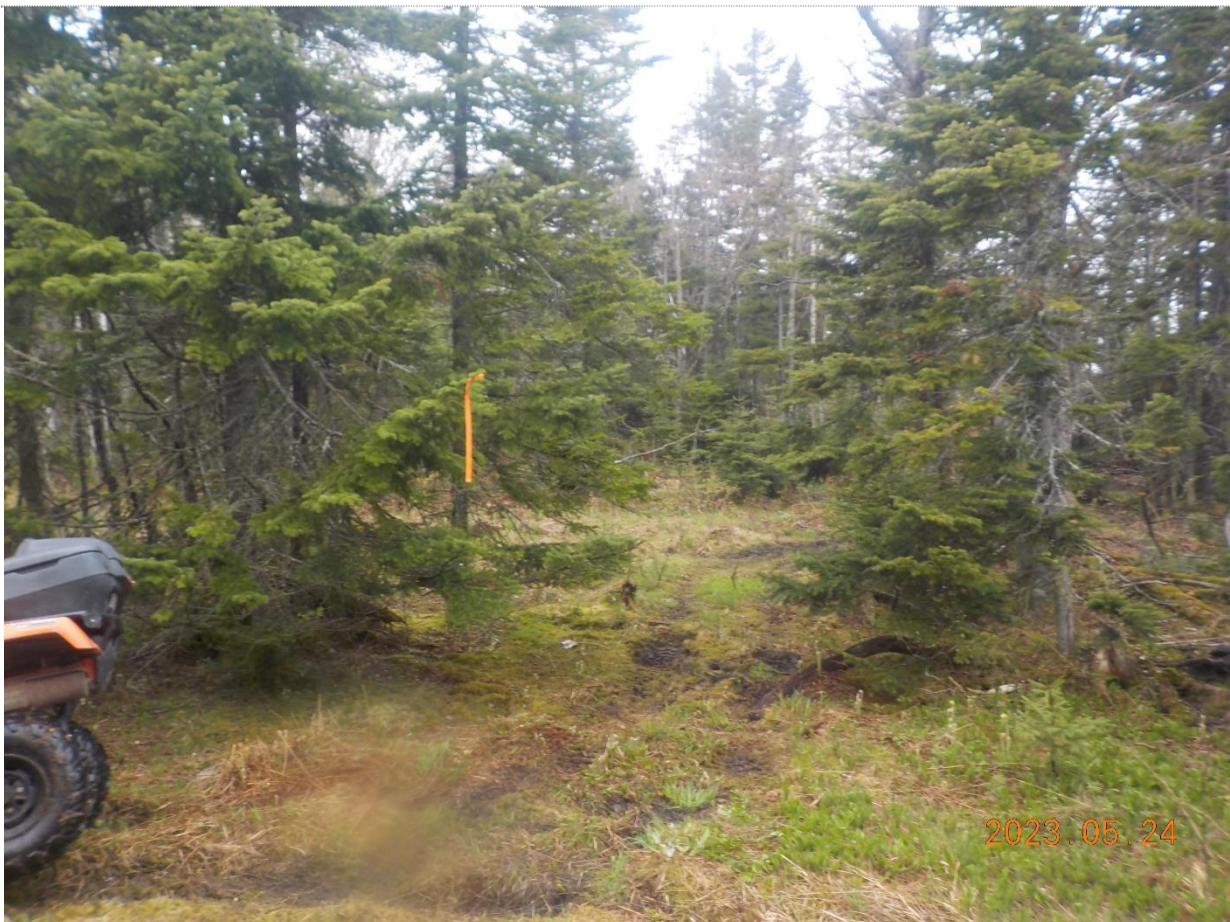
Figure 16: Entrée du sentier de contournement de la frontière.

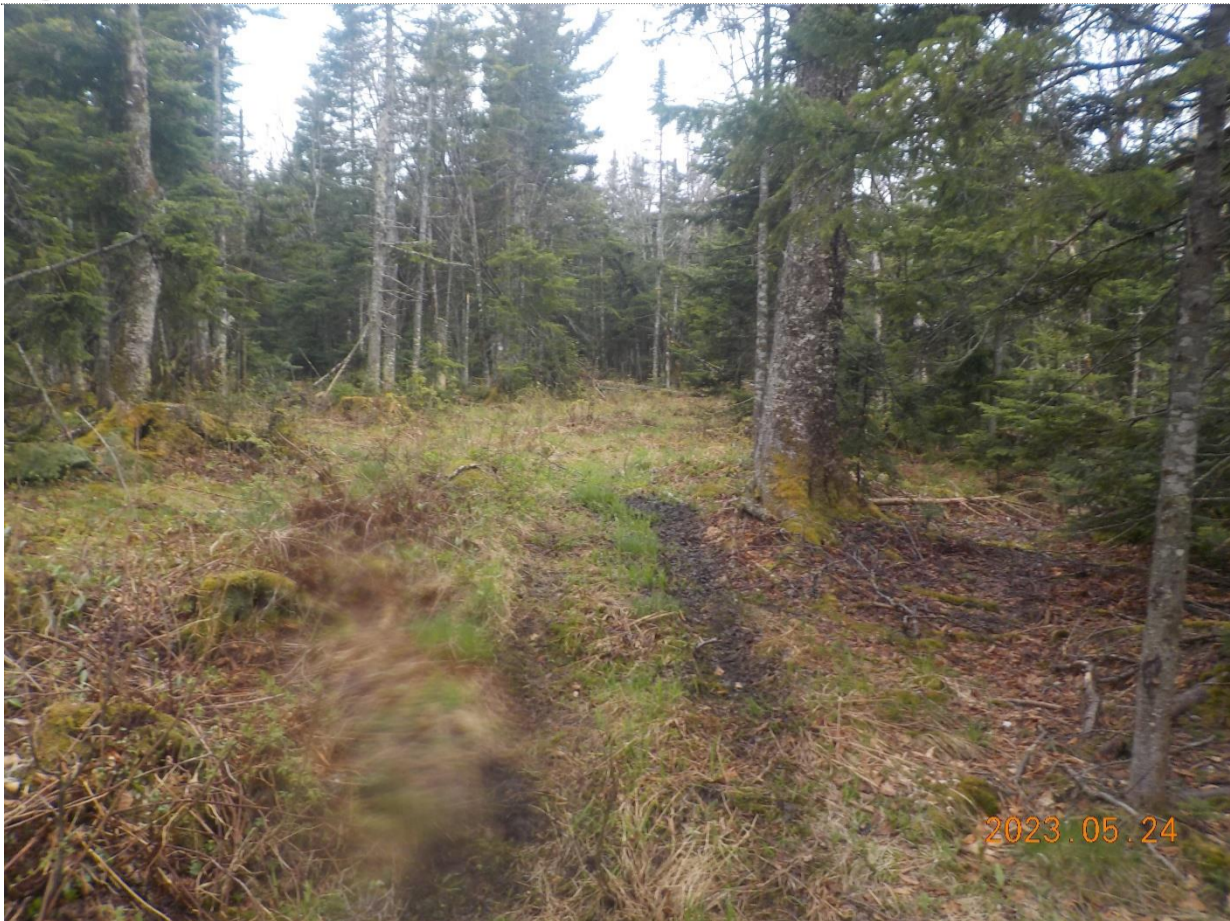
Figure 17: État du sentier de contournement

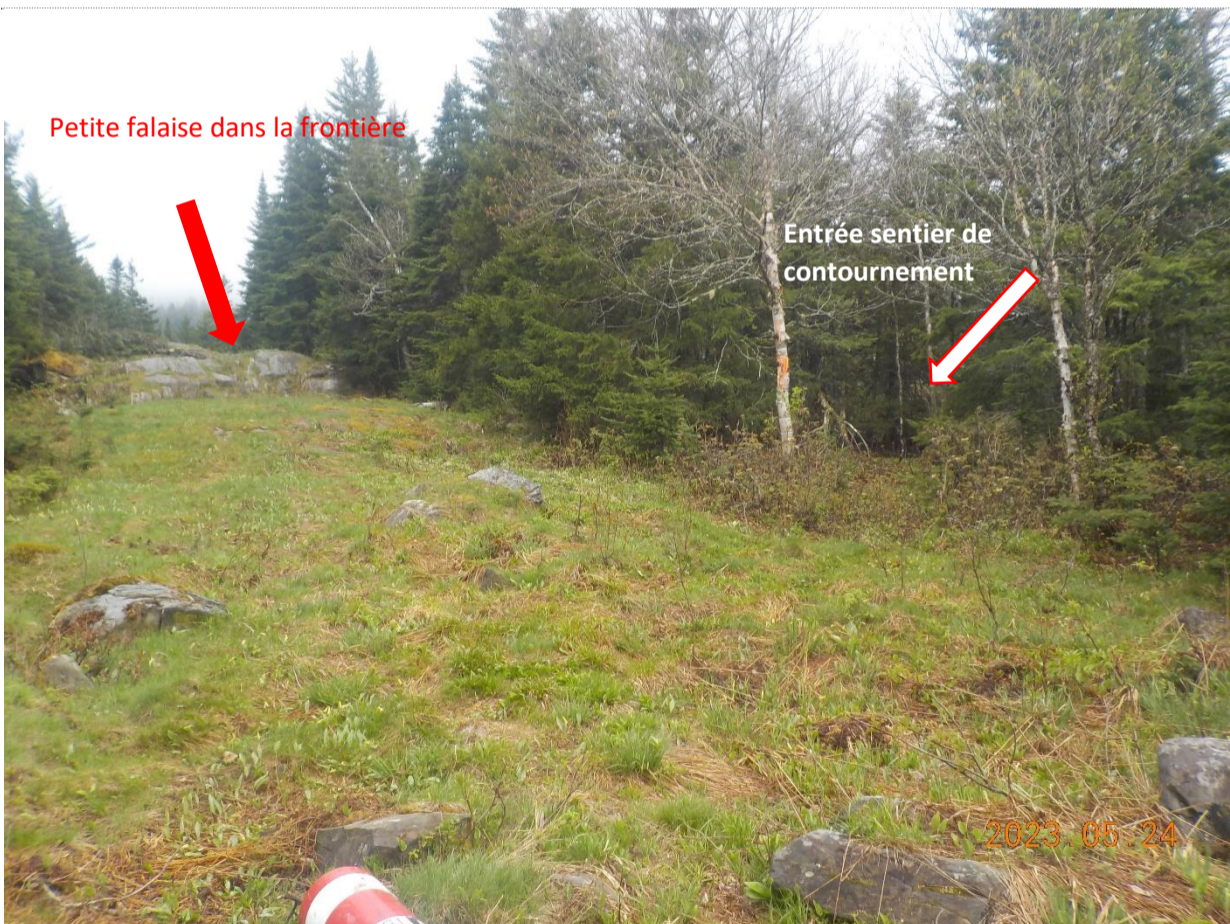
Figure 18: État de la frontière et entrée de la voie de contournement

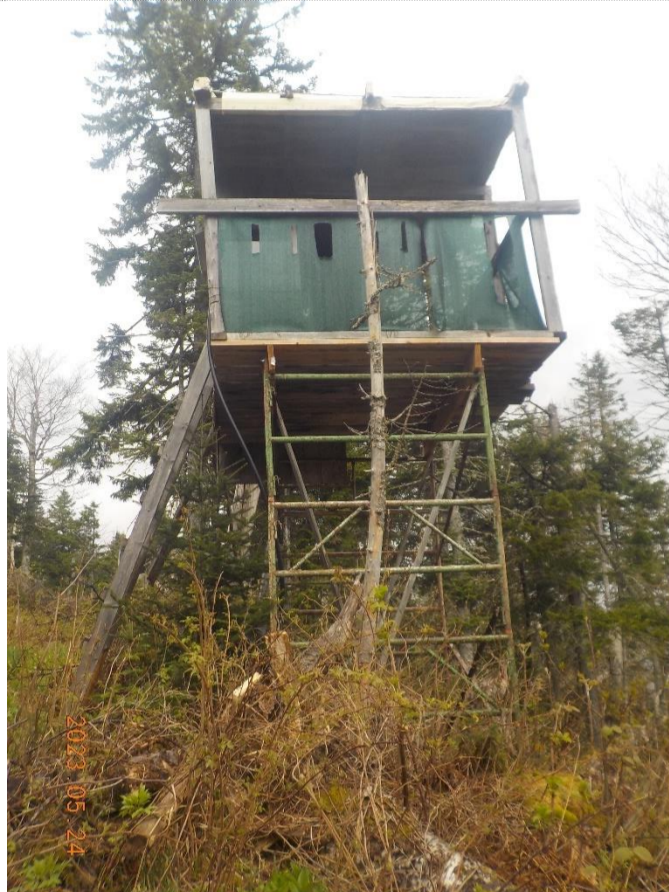
Figure 1: Cache à démanteler

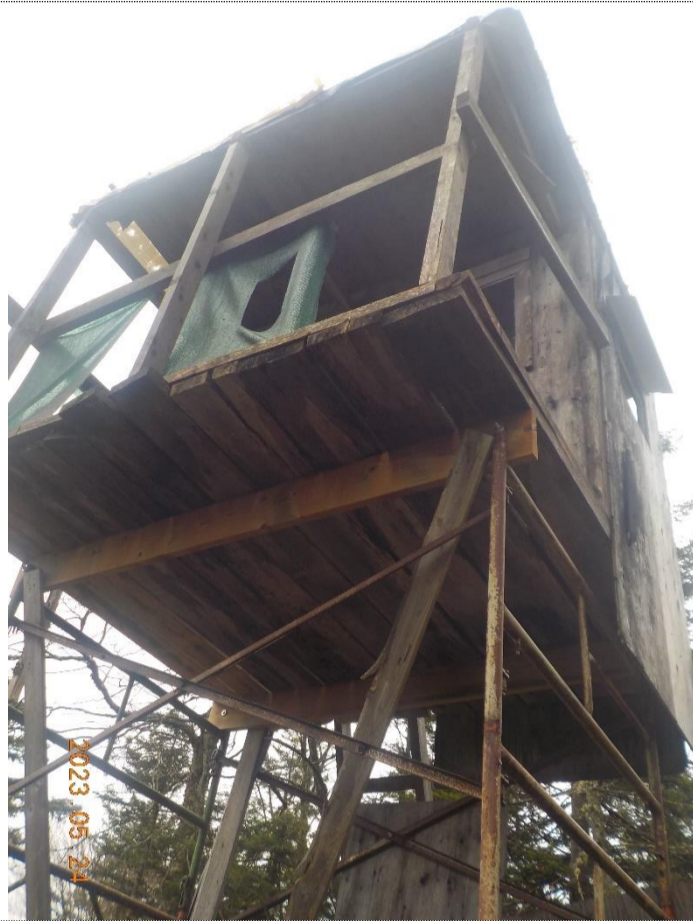
Figure 3: Vue de la cache à démanteler (autre vue).

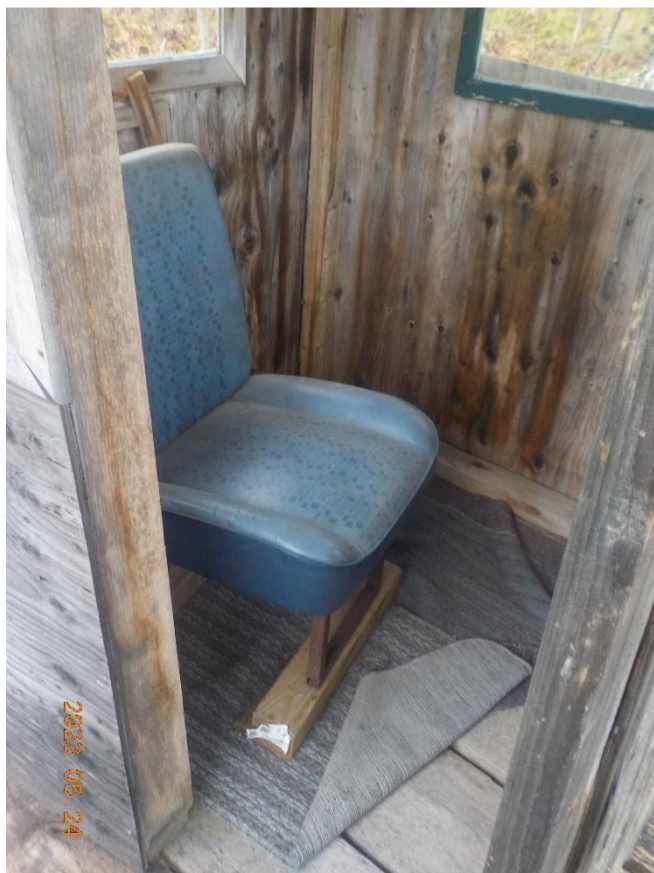
Figure 4: Intérieur de la cache

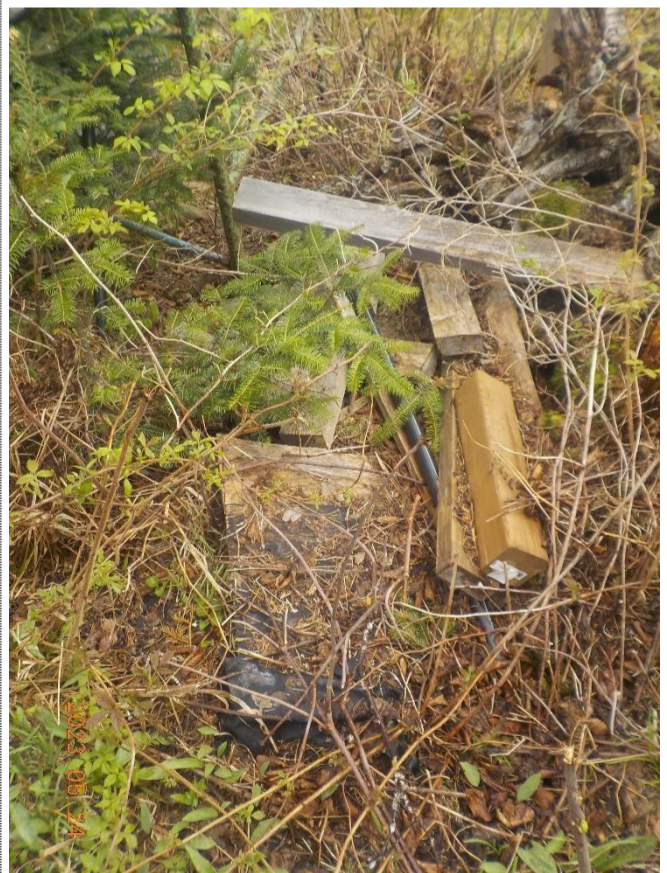
Figure 5: Débris sous la cache à ramasser

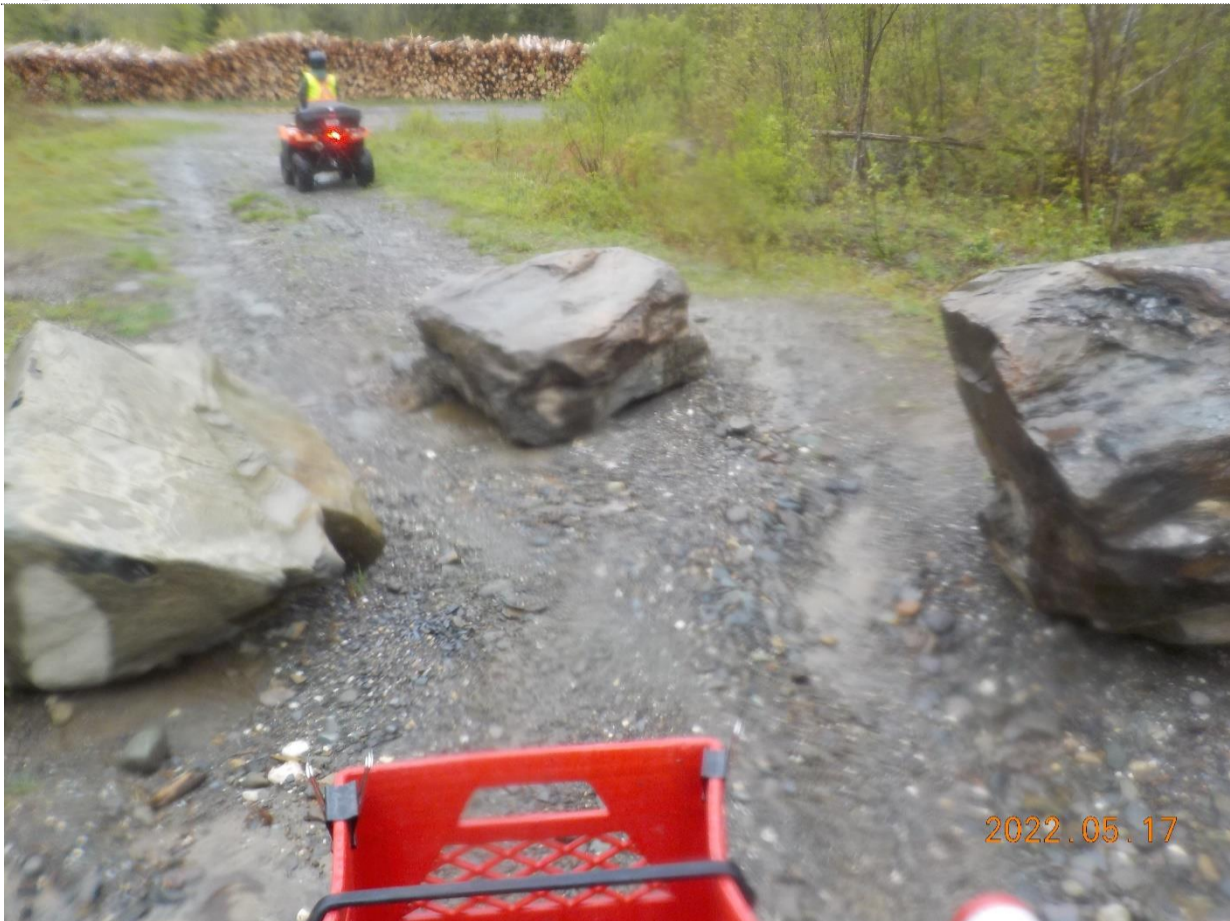
Figure 6: Entrée du chemin forestier secondaire avec accès restreint au VTT seulement

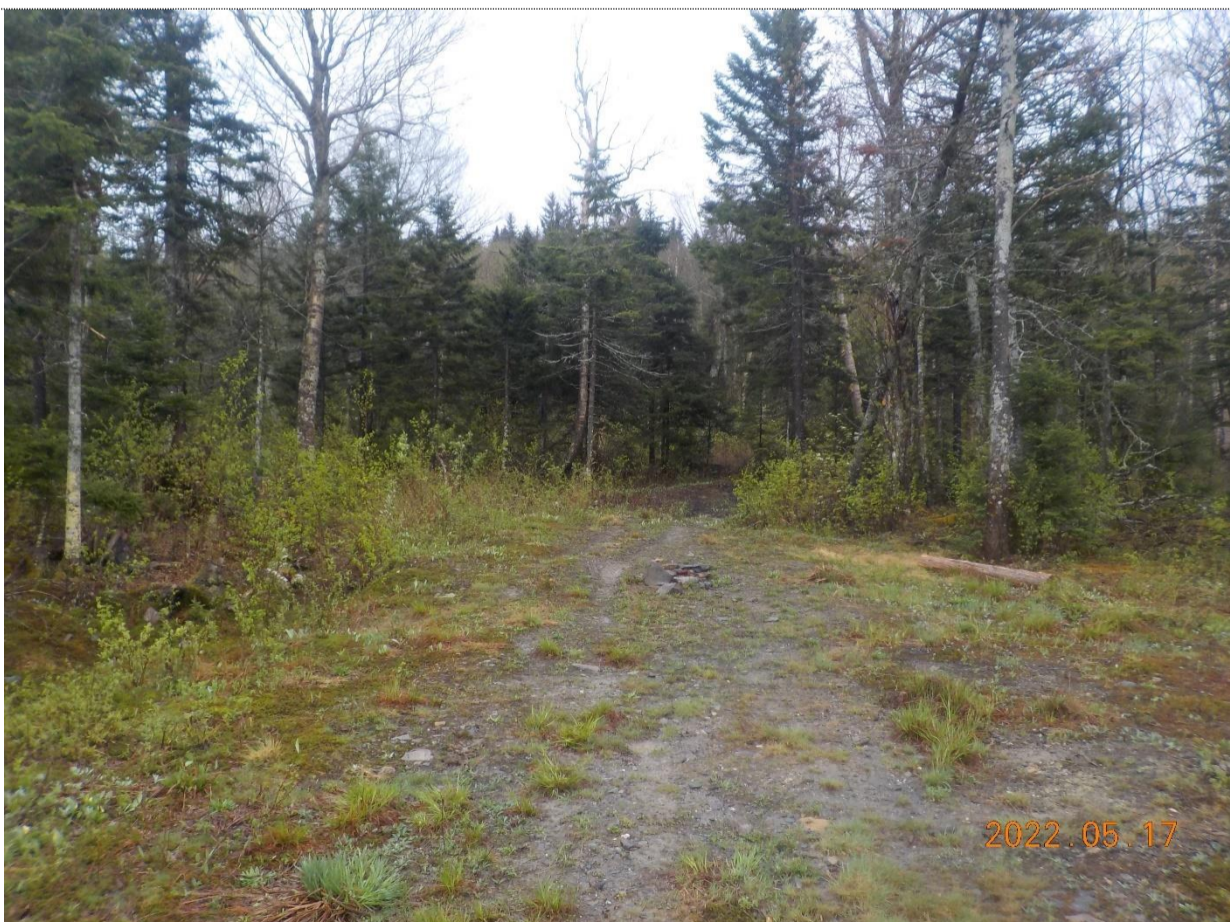
Figure 7: Entrée du sentier VTT (fin du chemin forestier secondaire)

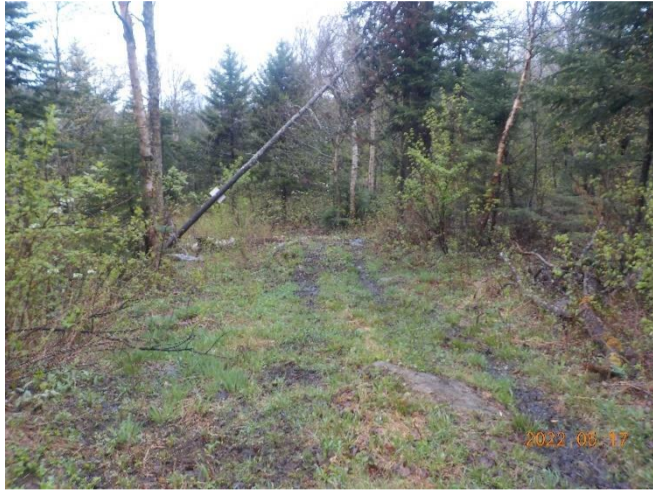
Figure 8: État du sentier VTT

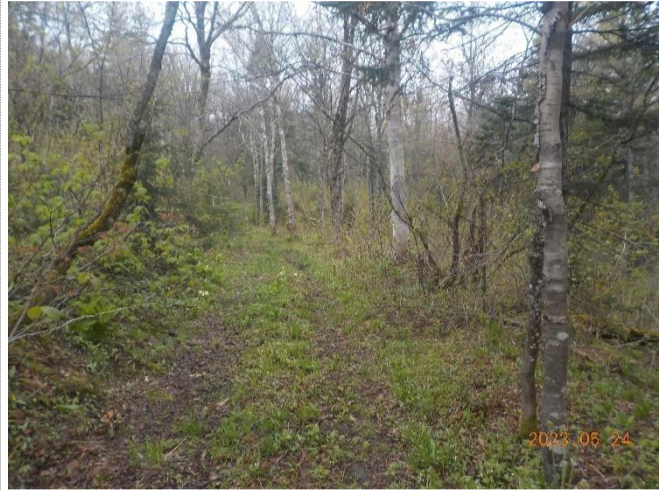
Figure 9: État du sentier VTT

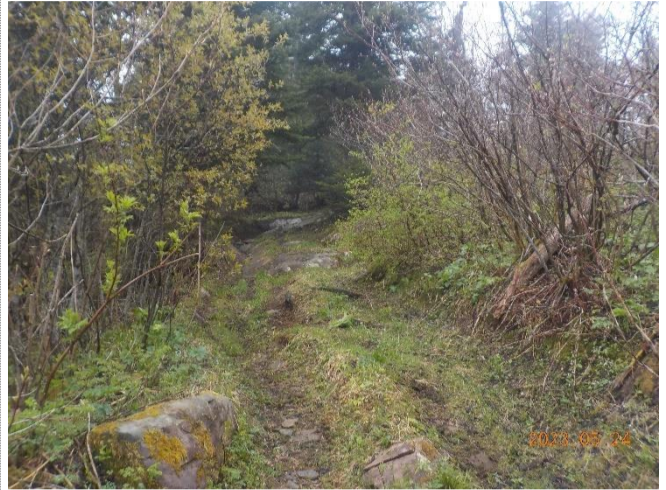
Figure 12: État du sentier VTT vers la frontière

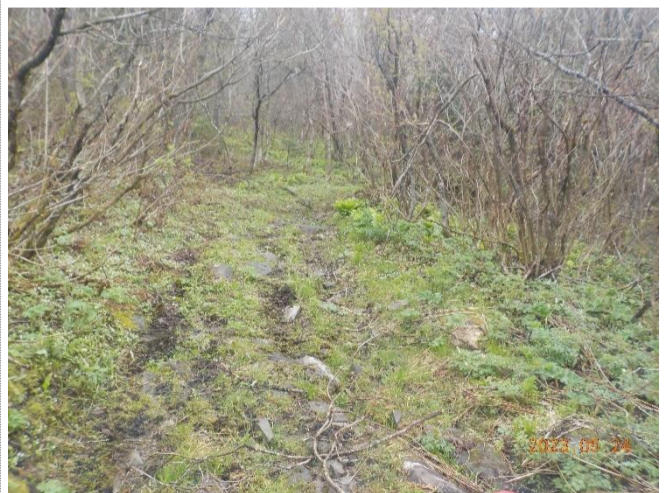
Figure 14: État du sentier VTT vers la frontière

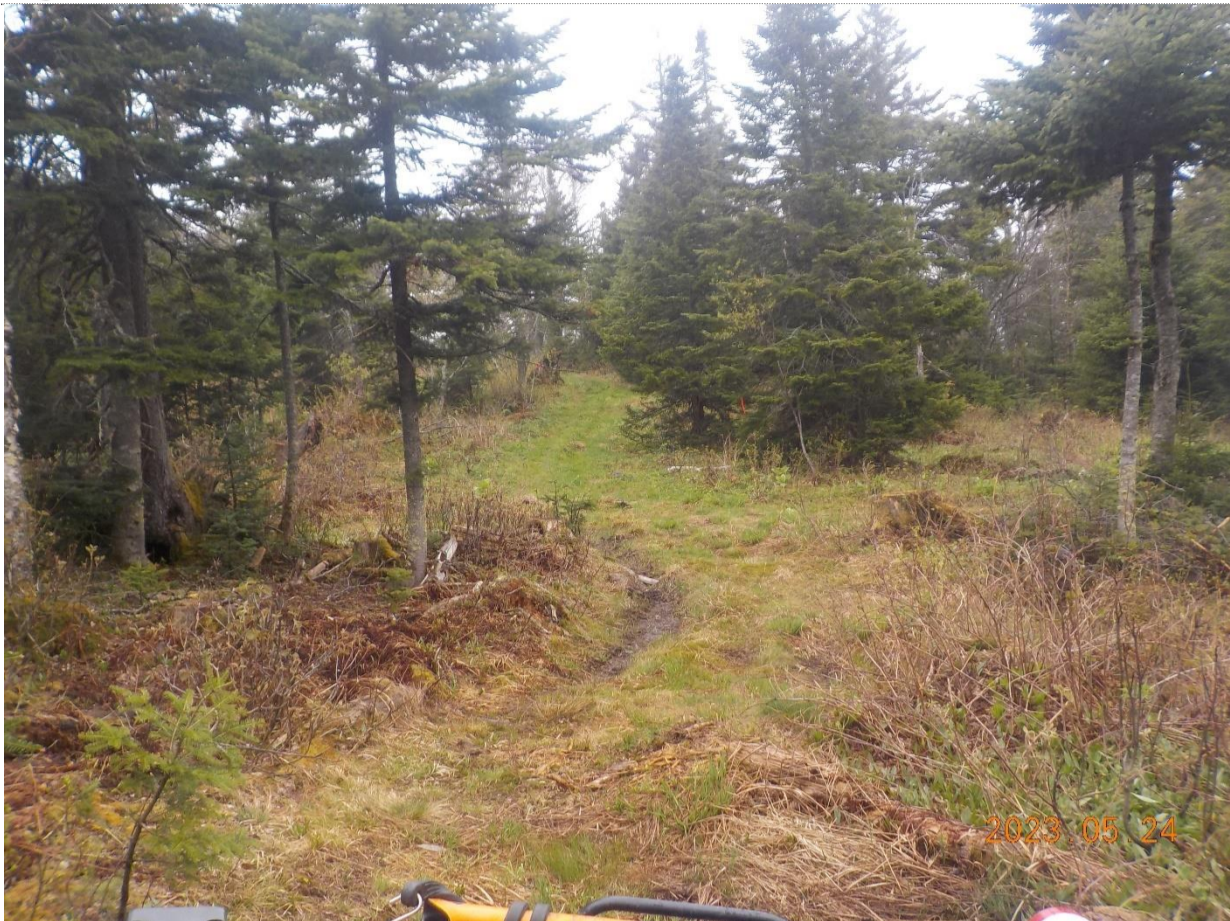
Figure 15: État du sentier VTT à partir de la frontière
