Fiche descriptive

Dossier 350481 00 000

Description du site occupé

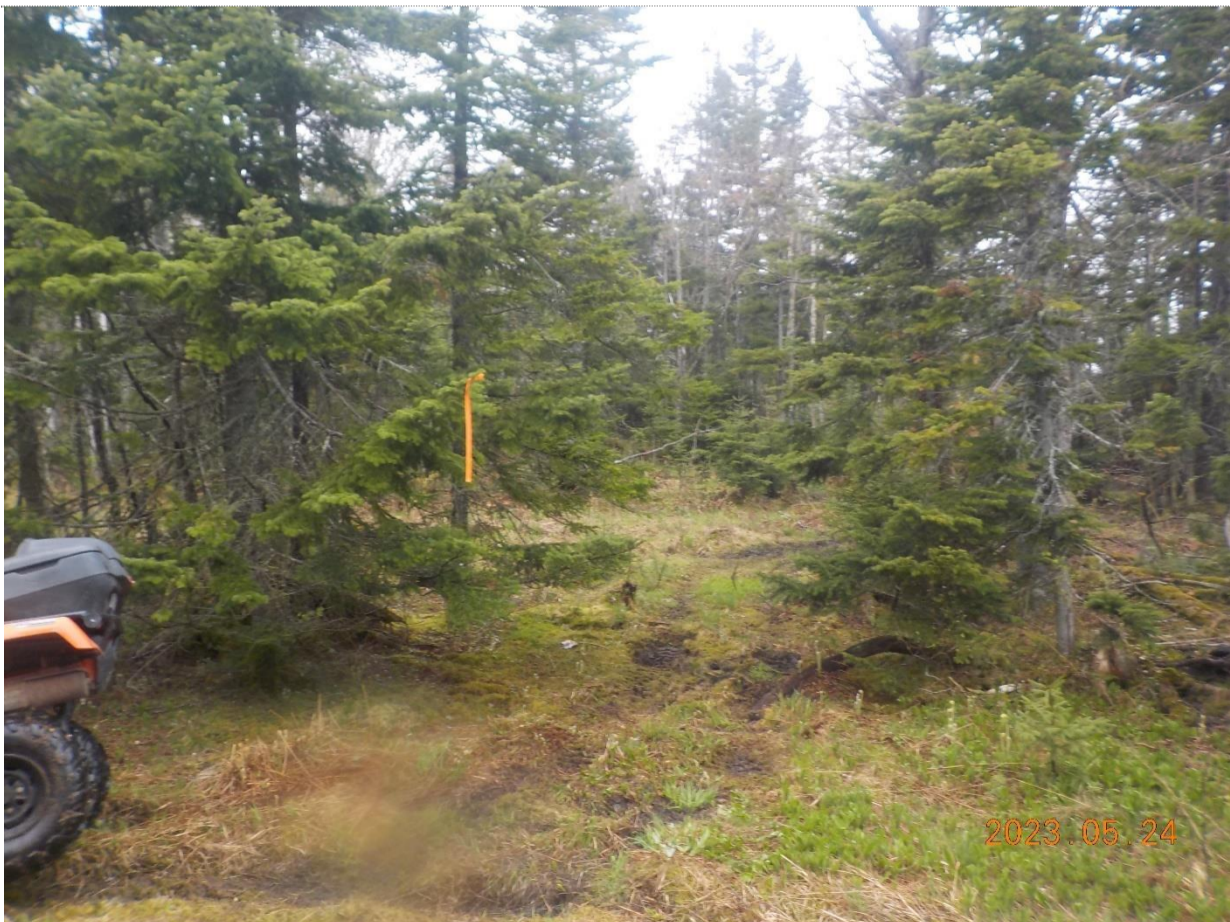
Figure 16: Entrée du sentier de contournement de la frontière.

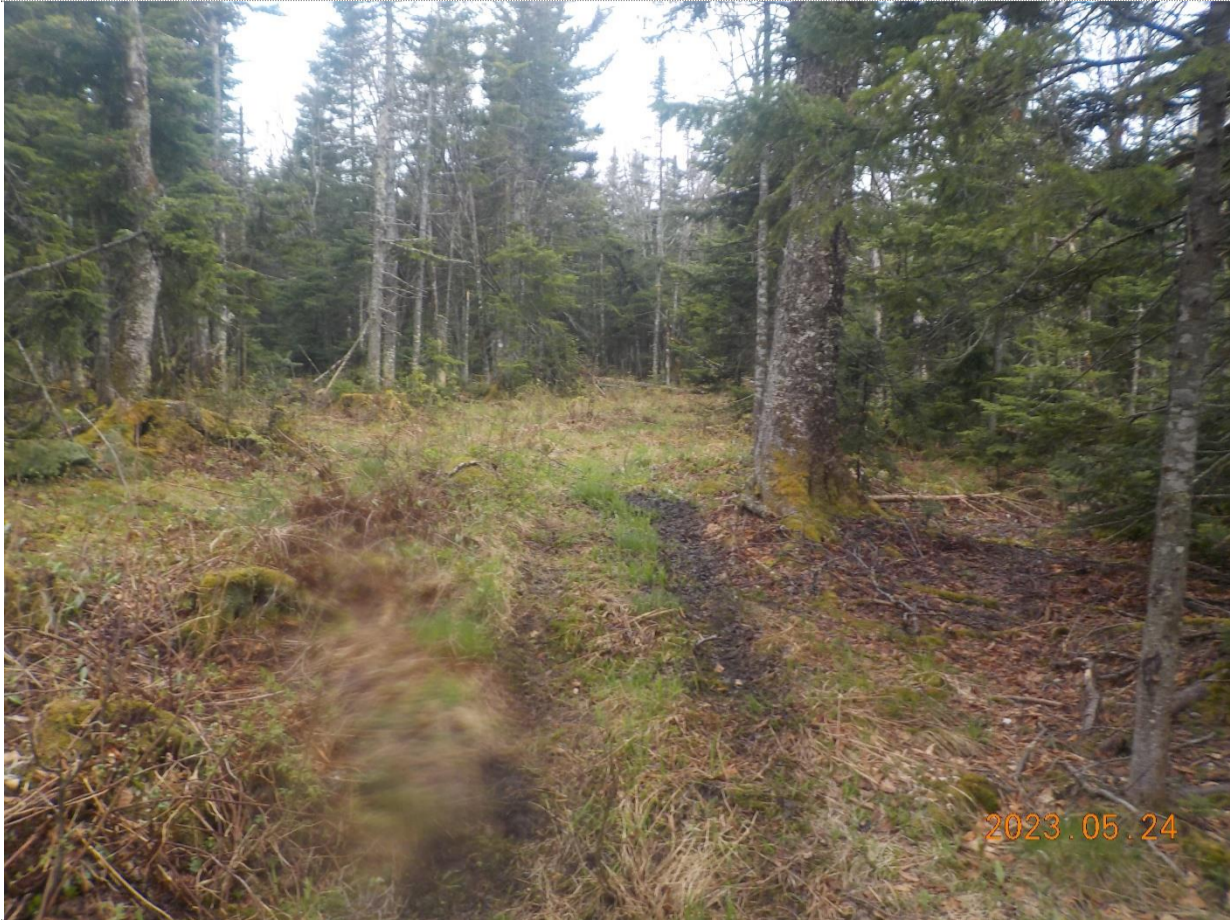
Figure 17: État du sentier de contournement

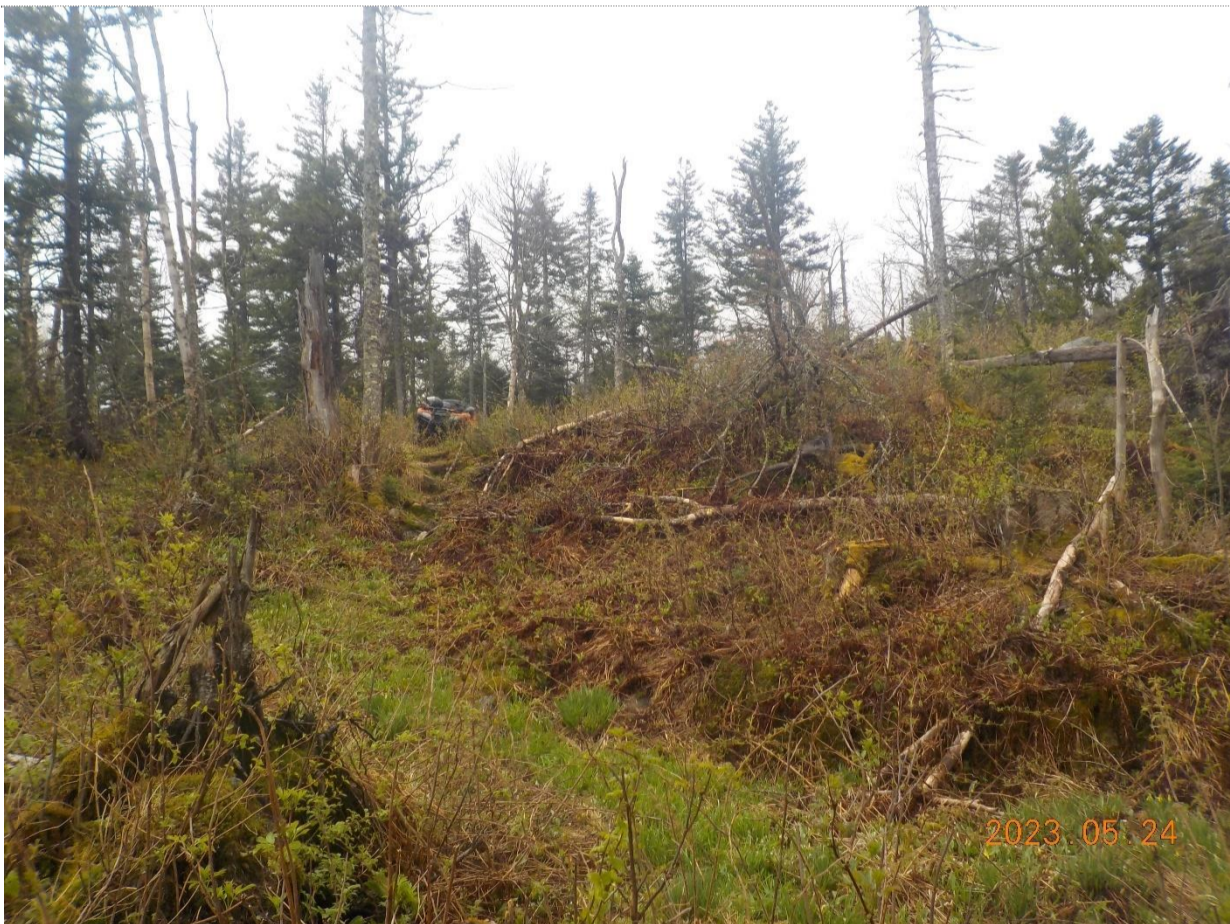
Figure 18: Vue de la dernière portion à effectuer à pied

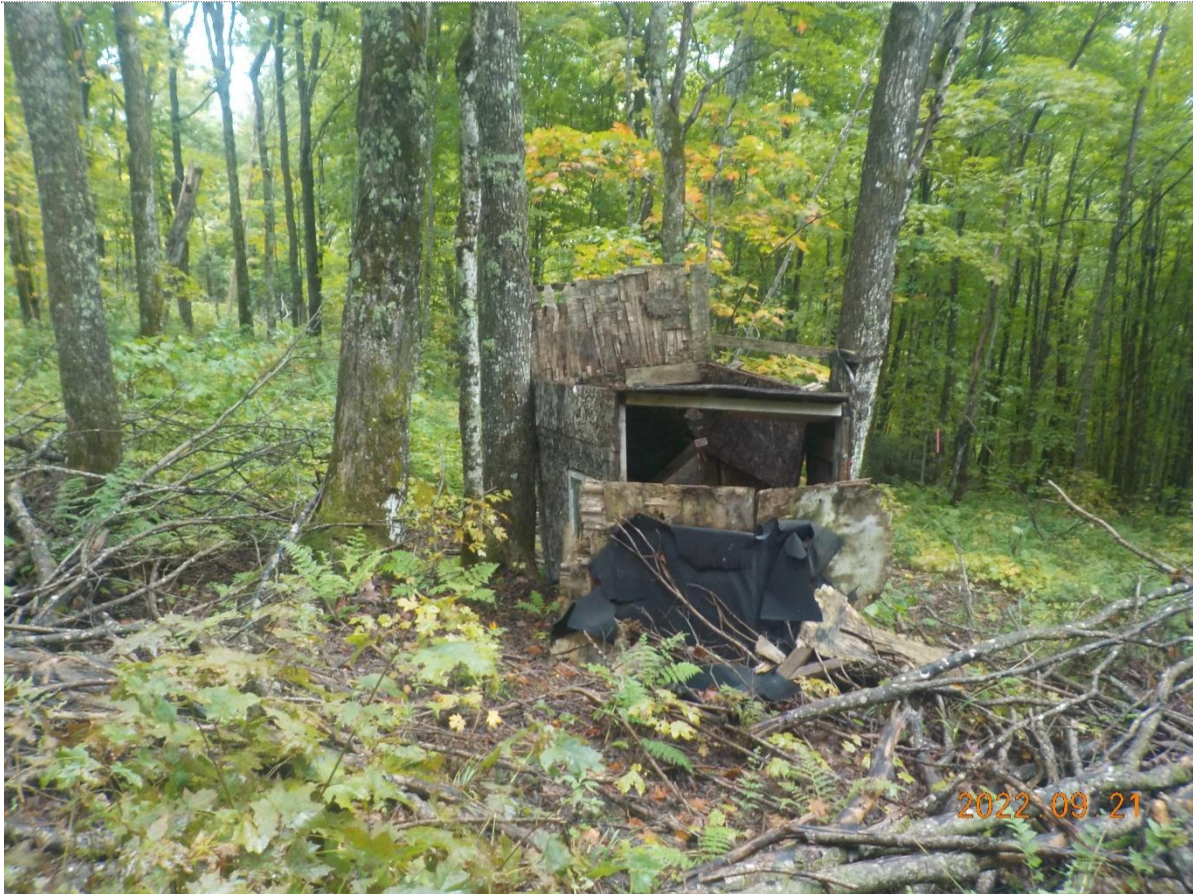
Figure 1: Cache écrasée à ramasser

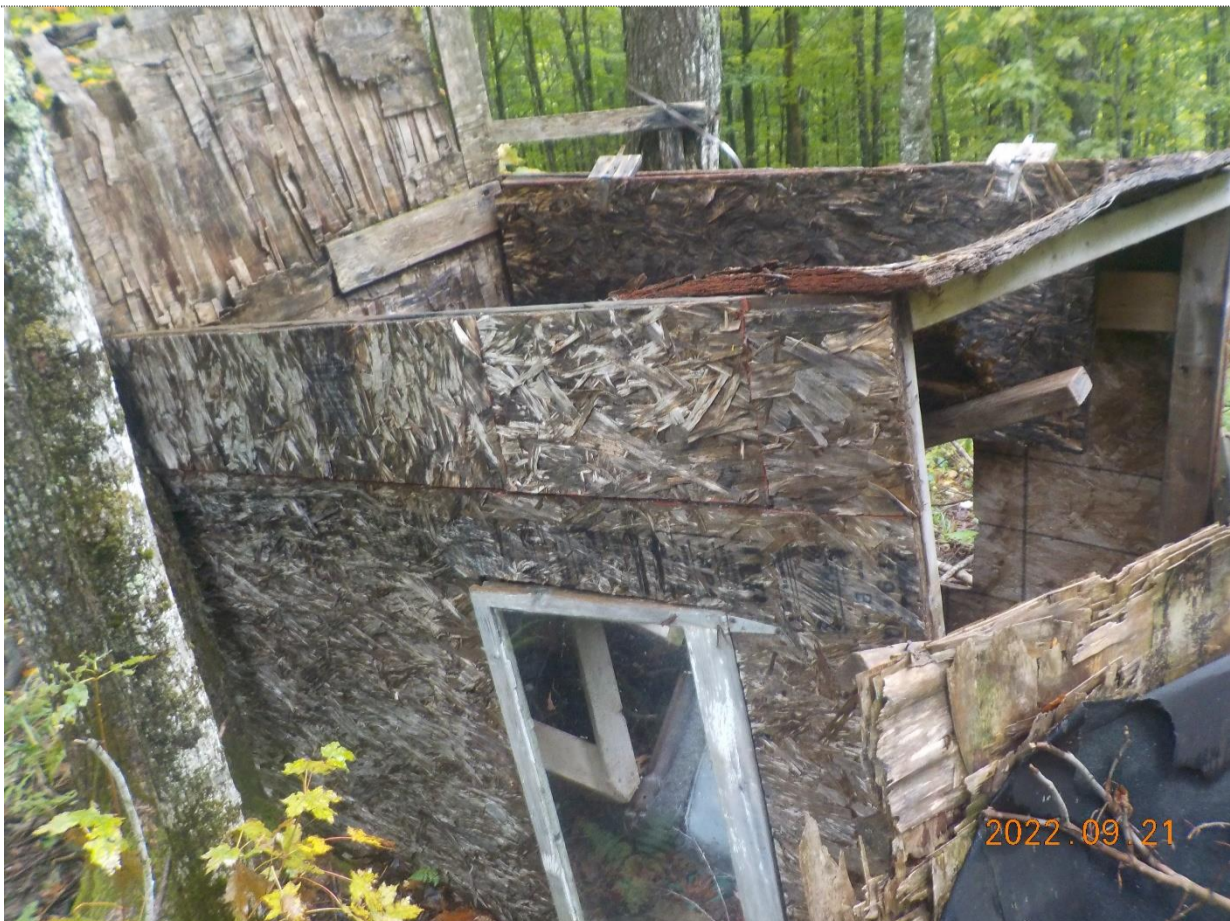
Figure 2: Cache écrasée à ramasser vue de près

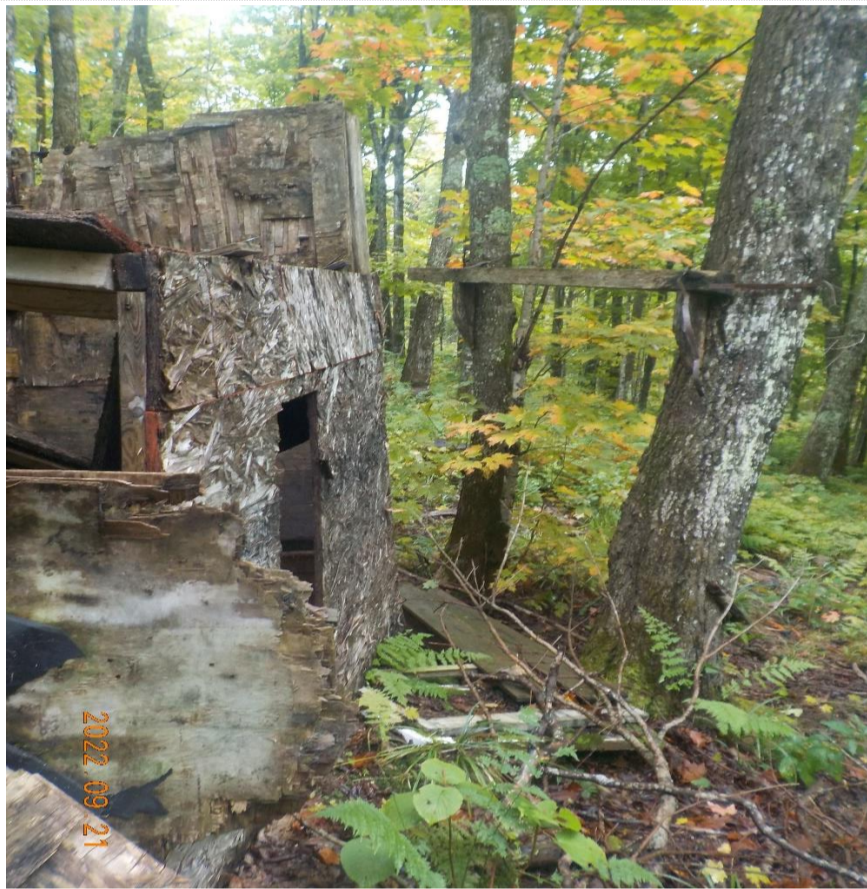
Figure 3: Cache écrasée à ramasser (vue de près)

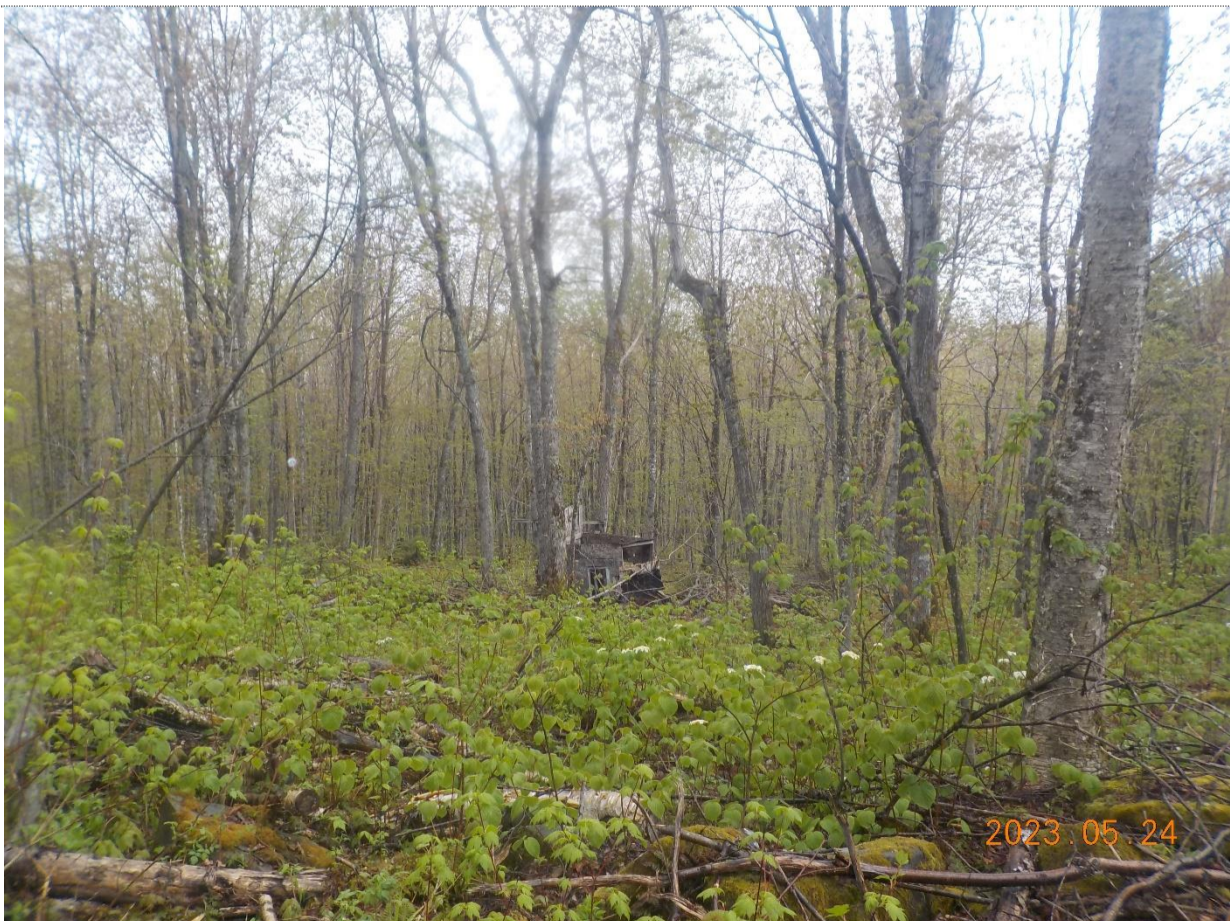
Figure 4: Cache écrasée à ramasser vue du sentier VTT

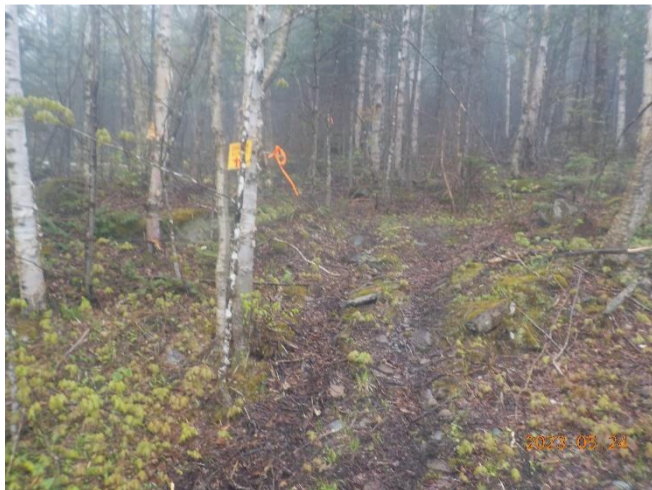
Figure 6: État du sentier VTT

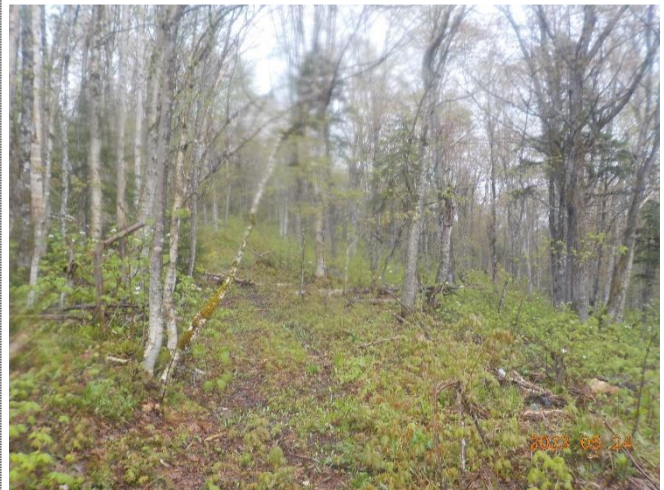
Figure 7: État du sentier VTT

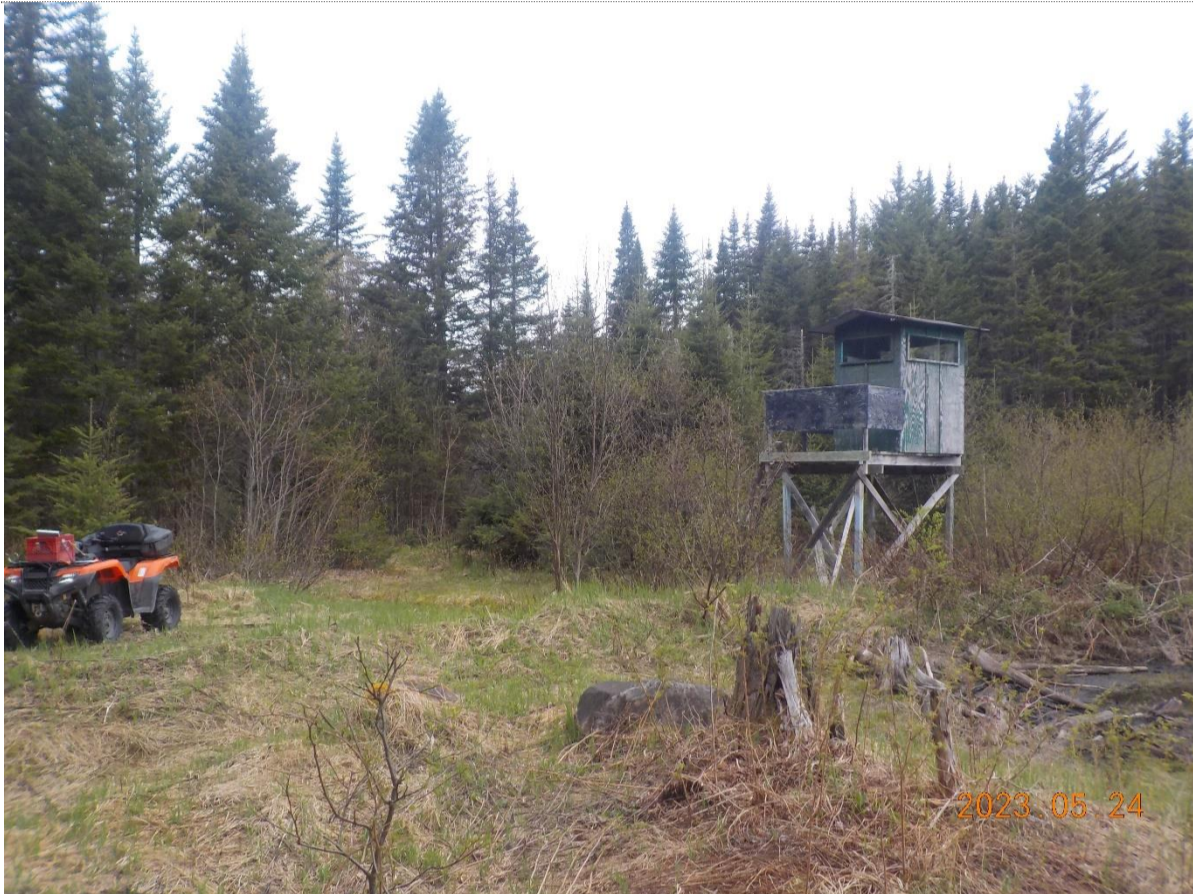
Figure 1: Cache à démanteler.

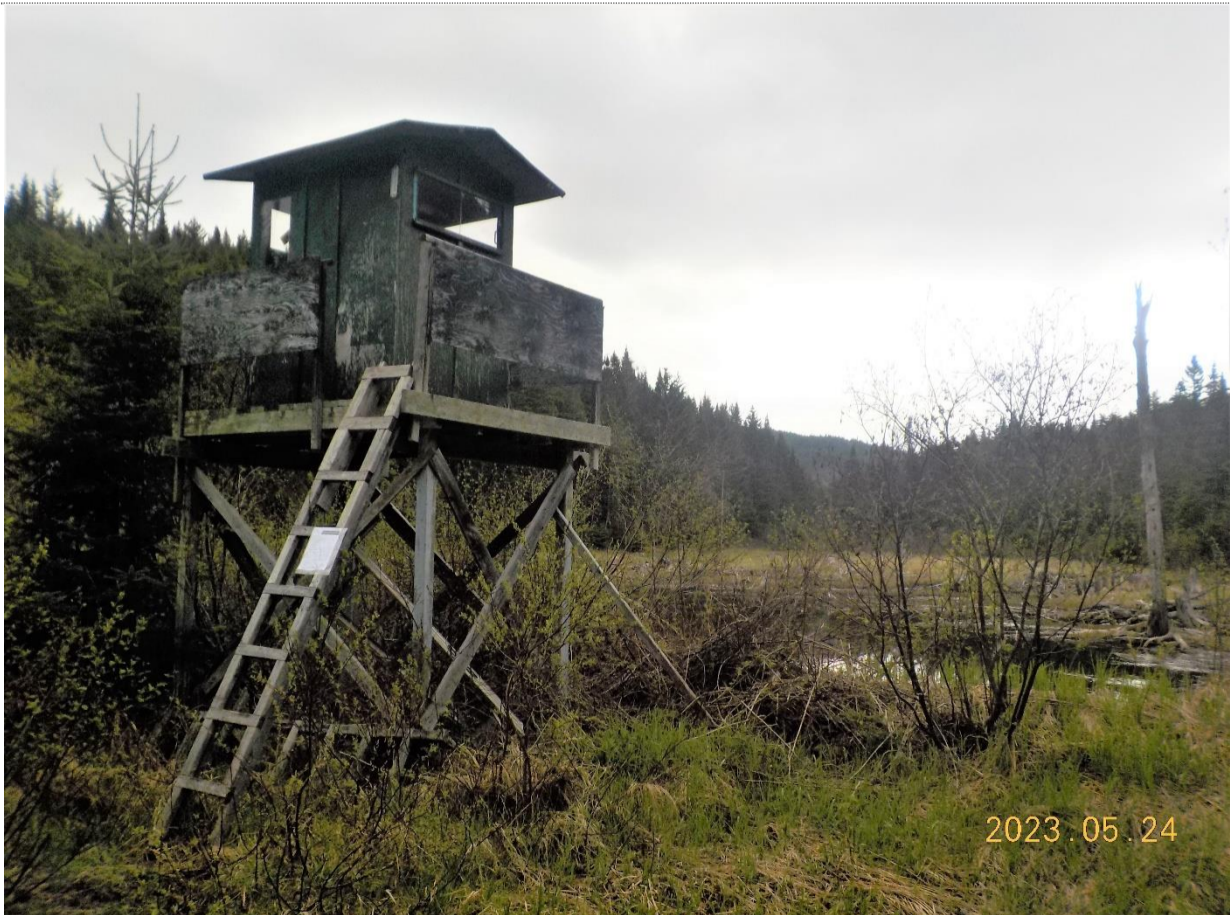
Figure 2: Cache à démanteler aux abords d'un Lac

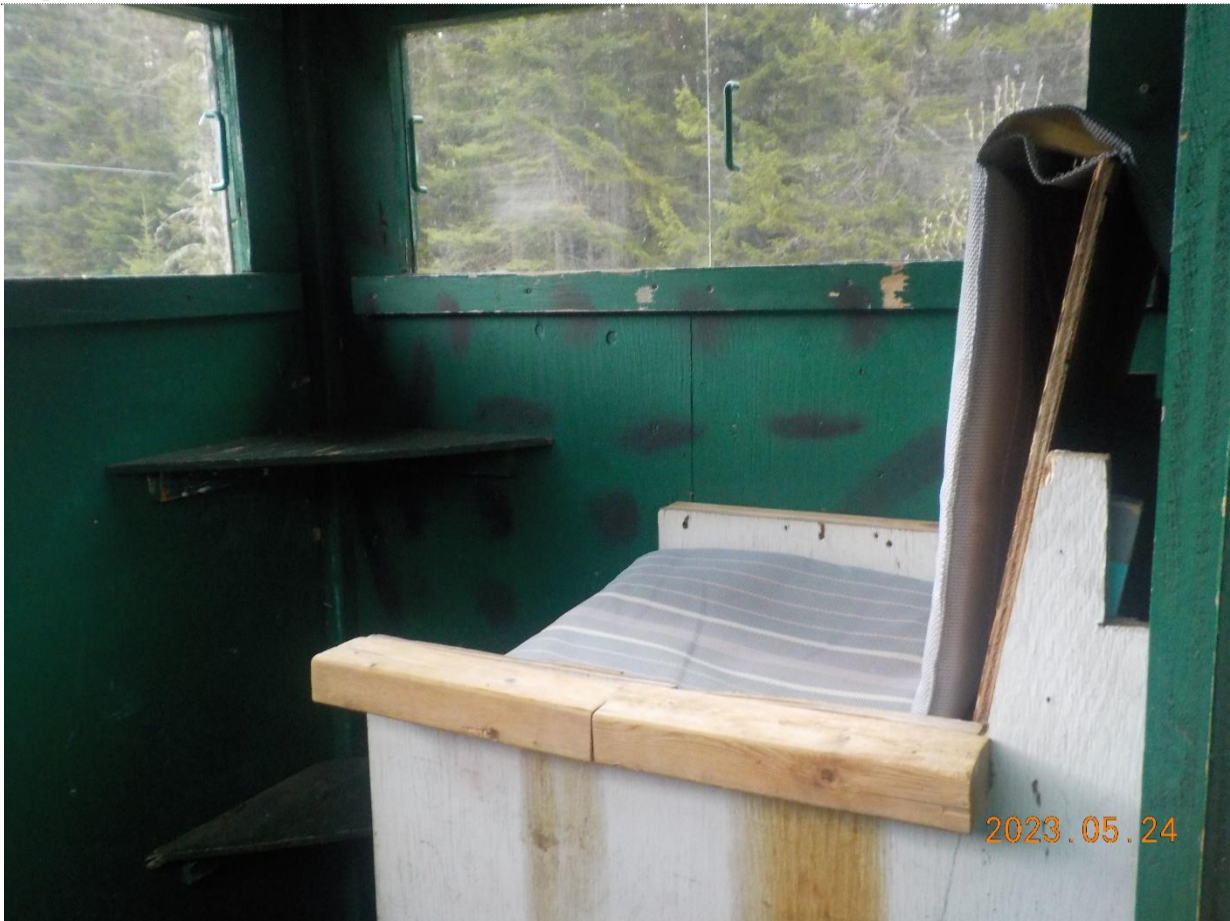
Figure 3: Vue intérieure de la cache

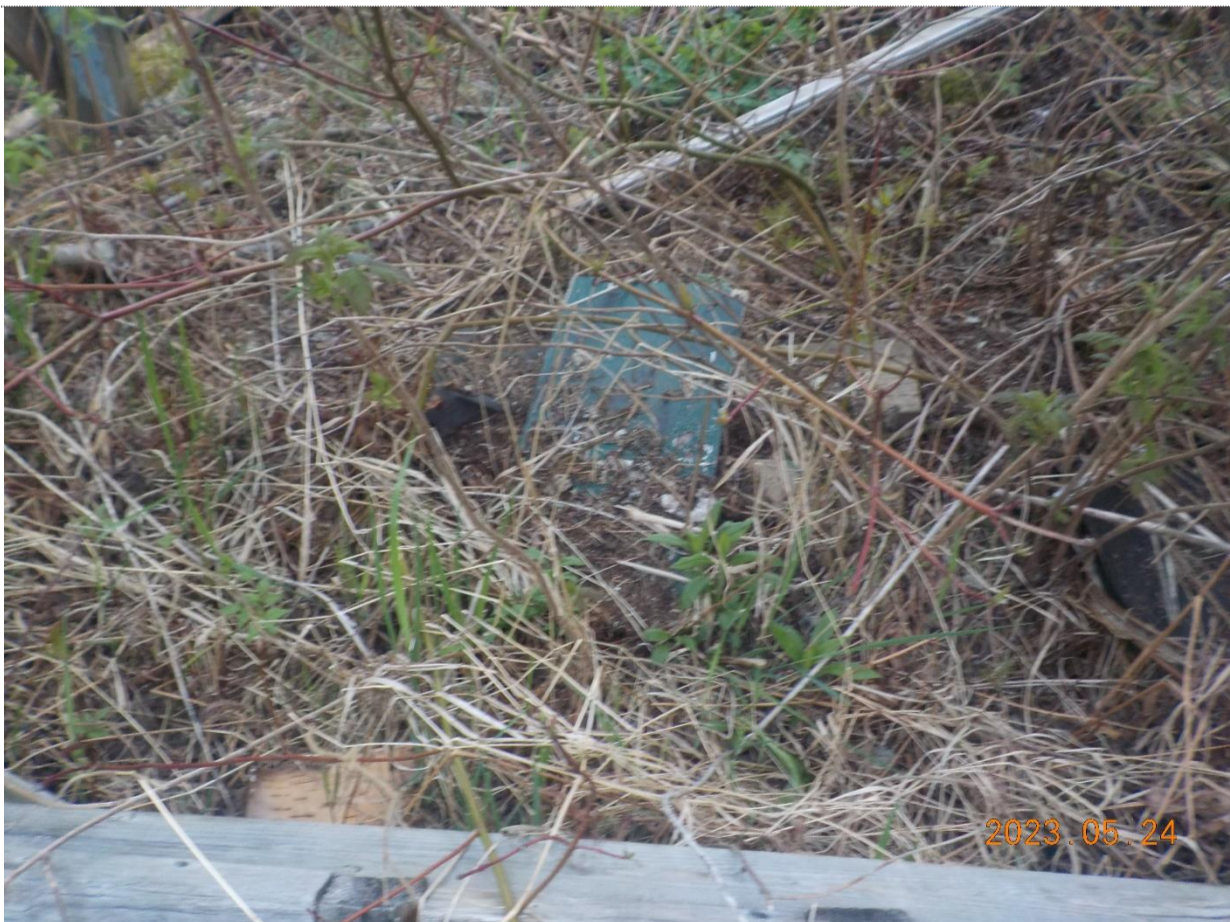
Figure 4: Débris sous la cache à ramasser

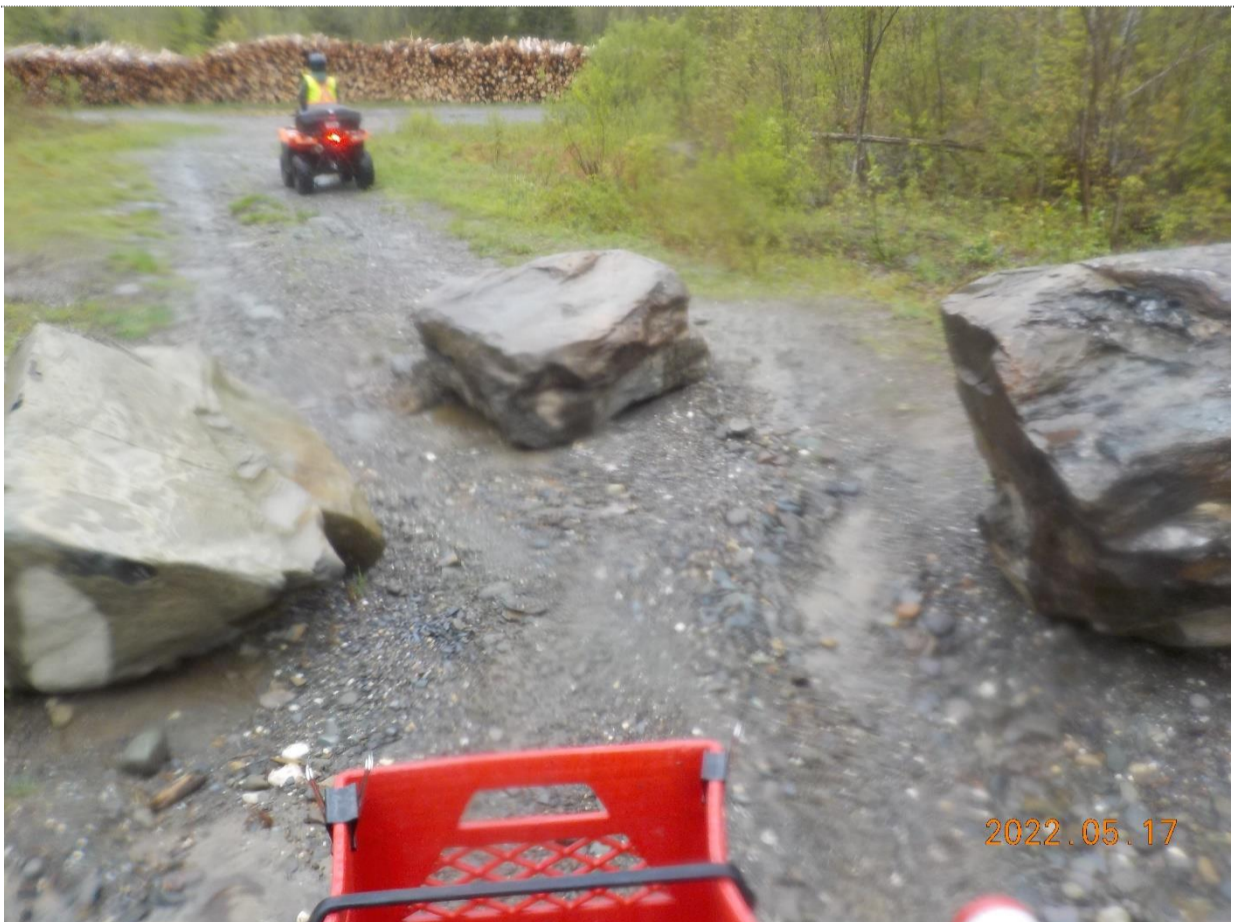
Figure 6: Entrée du chemin forestier secondaire avec accès restreint au VTT seulement

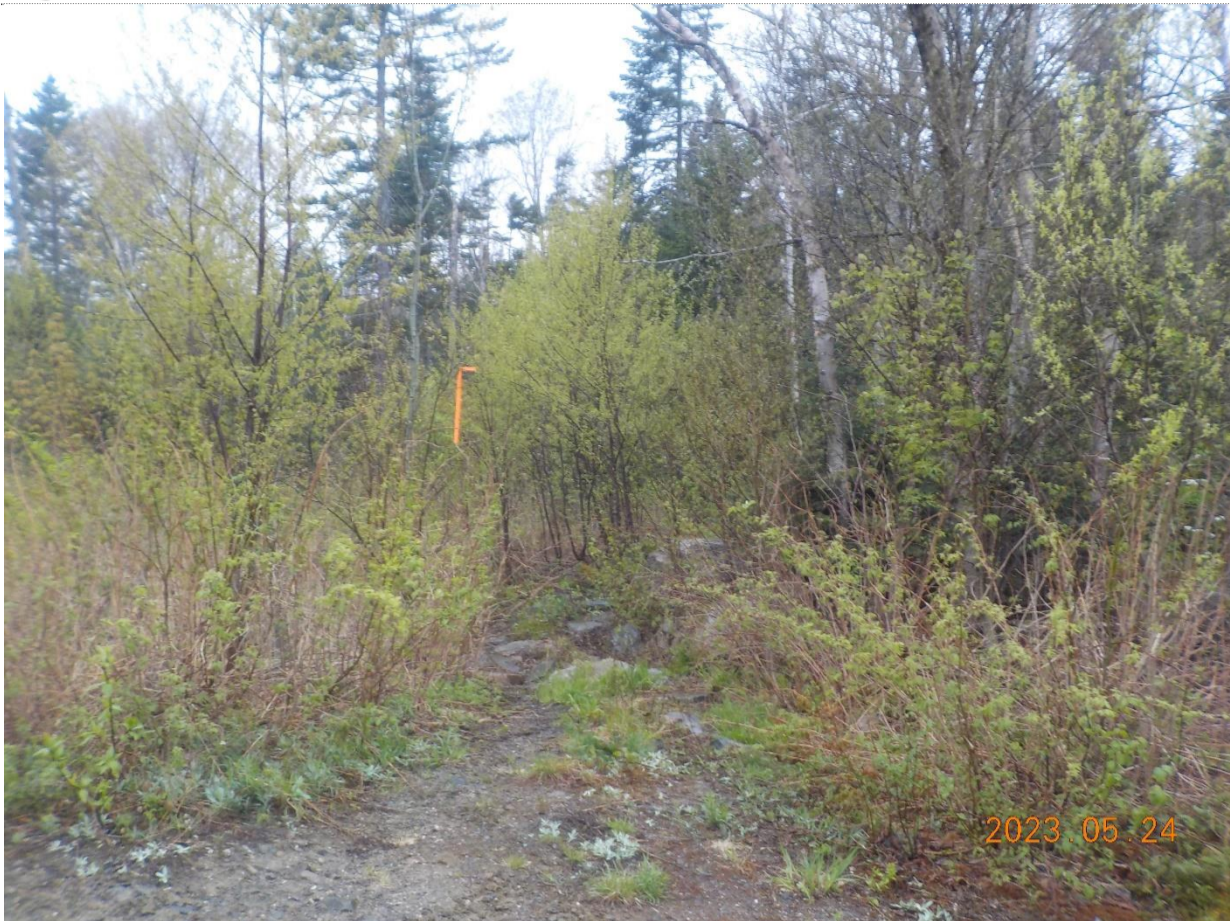
Figure 7: Entrée du sentier VTT à partir du chemin forestier secondaire

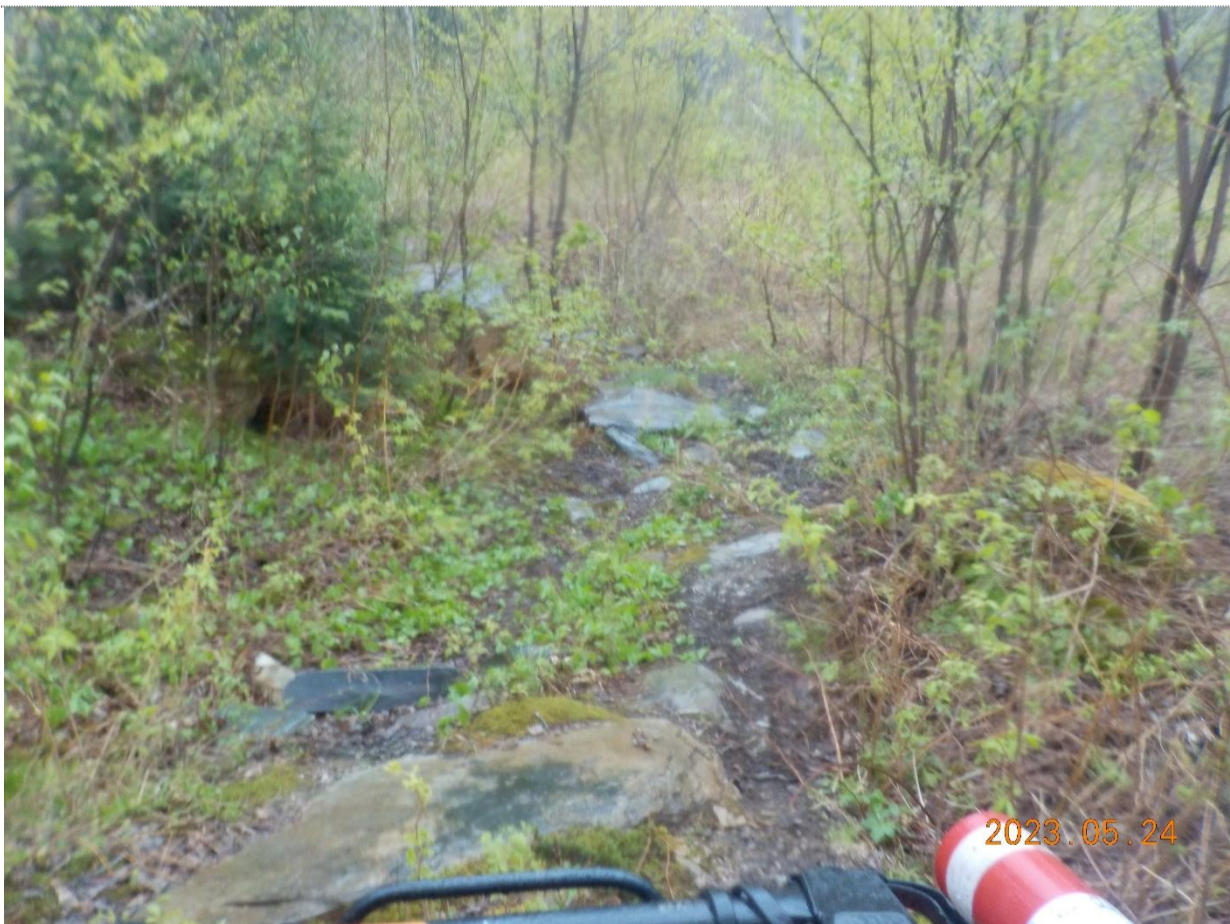
Figure 8: État du sentier VTT

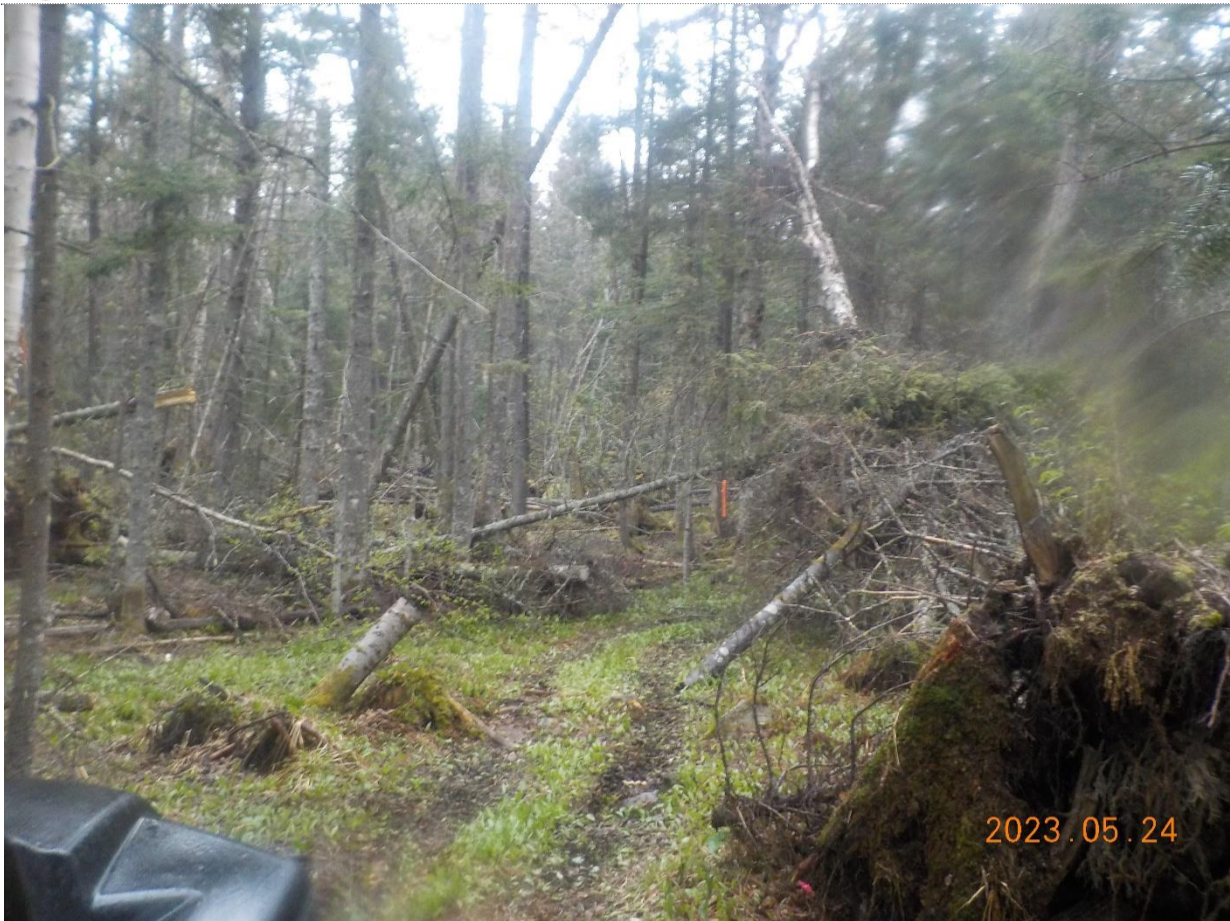
Figure 9: État du sentier VTT

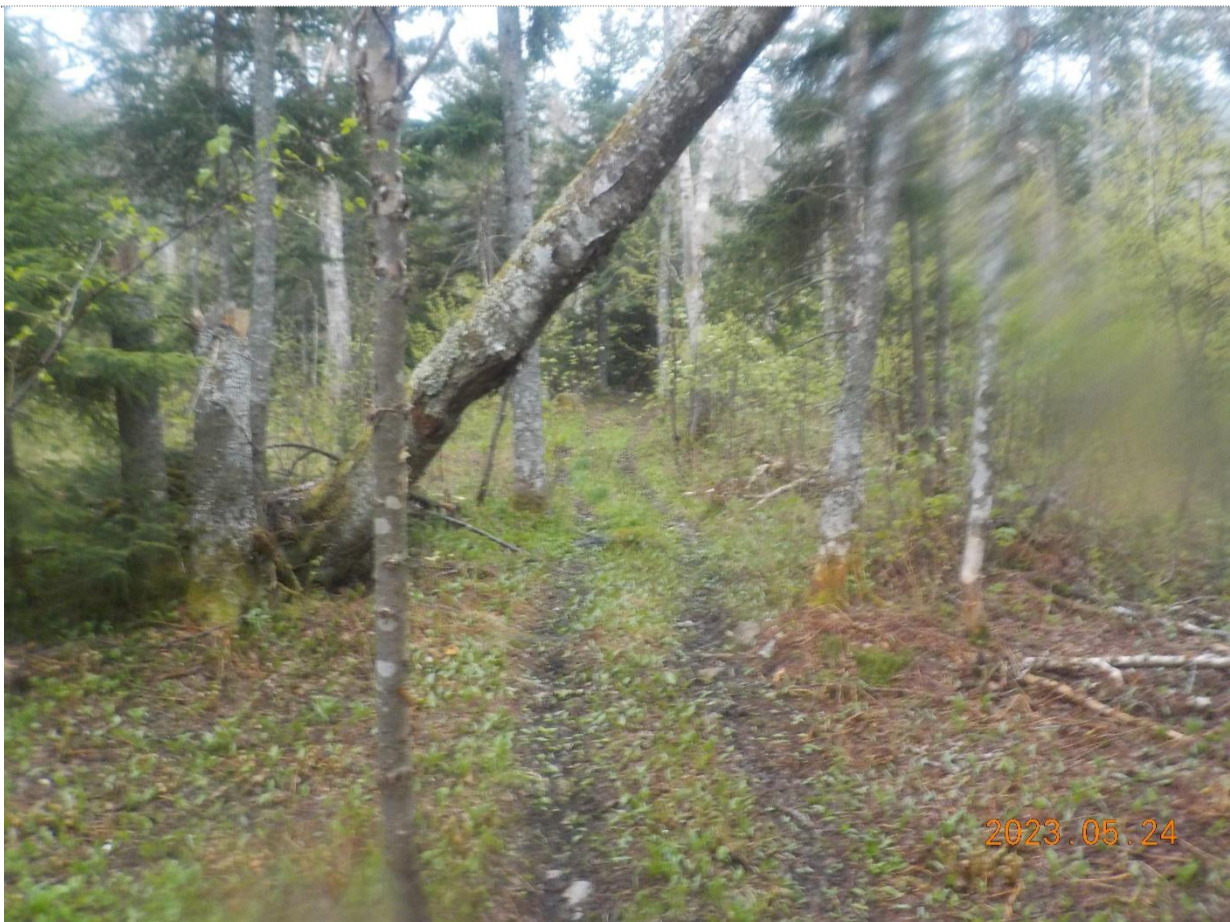
Figure 10: État du sentier VTT

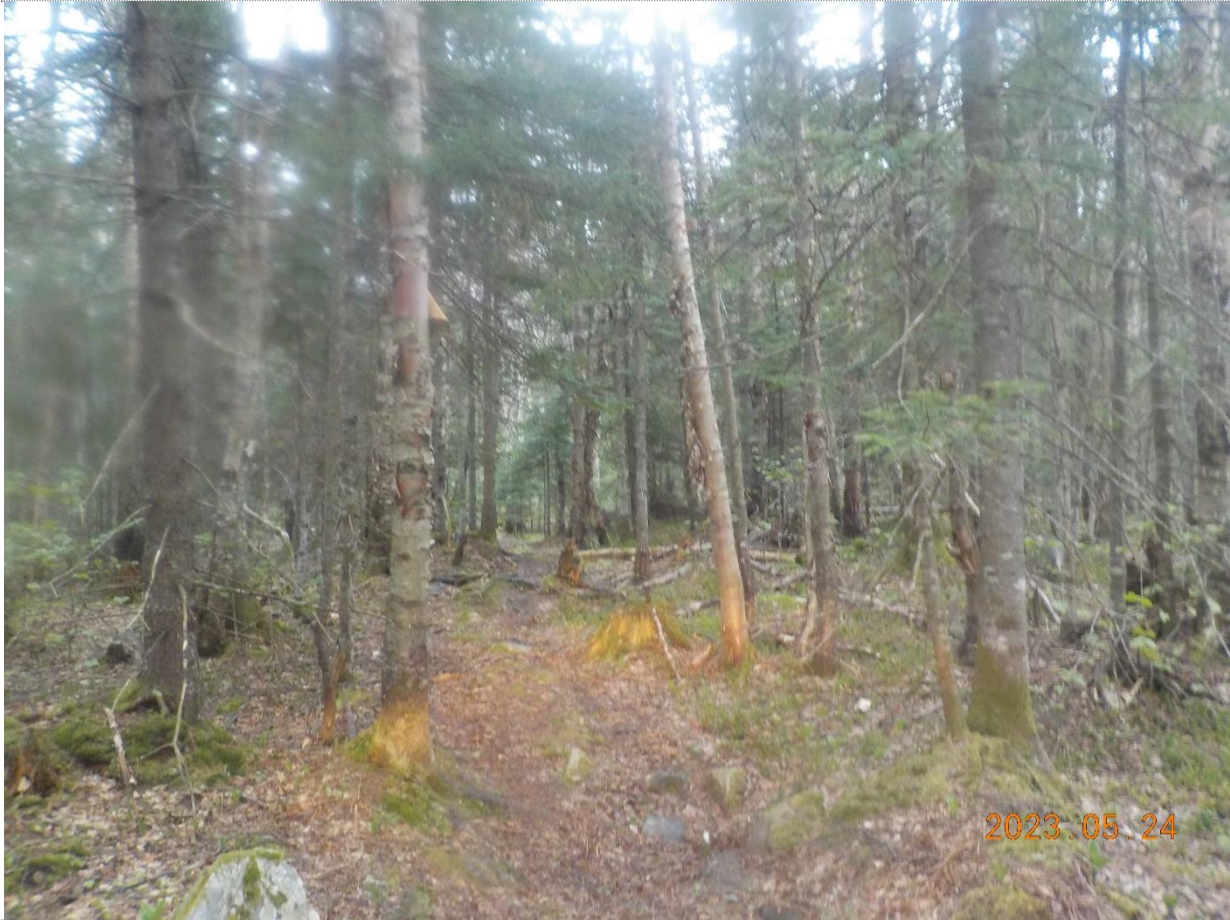
Figure 11: État du sentier VTT

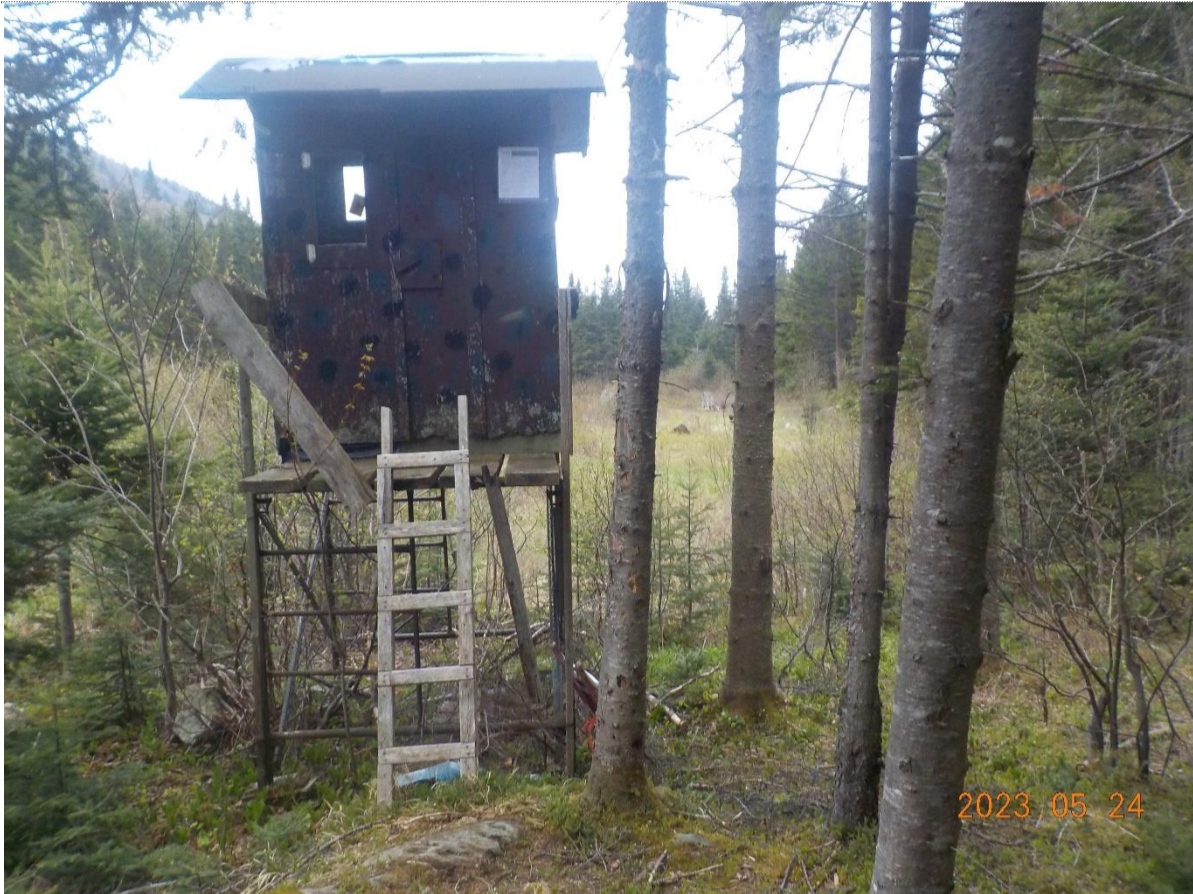
Figure 1: Cache à démanteler

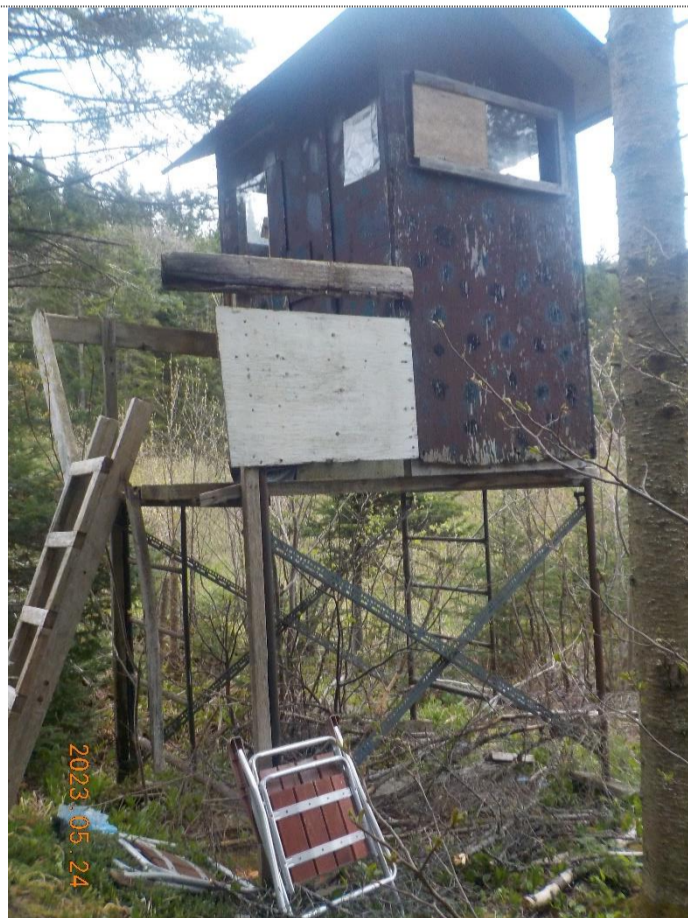
Figure 2: Cache à démanteler (Autre vue)

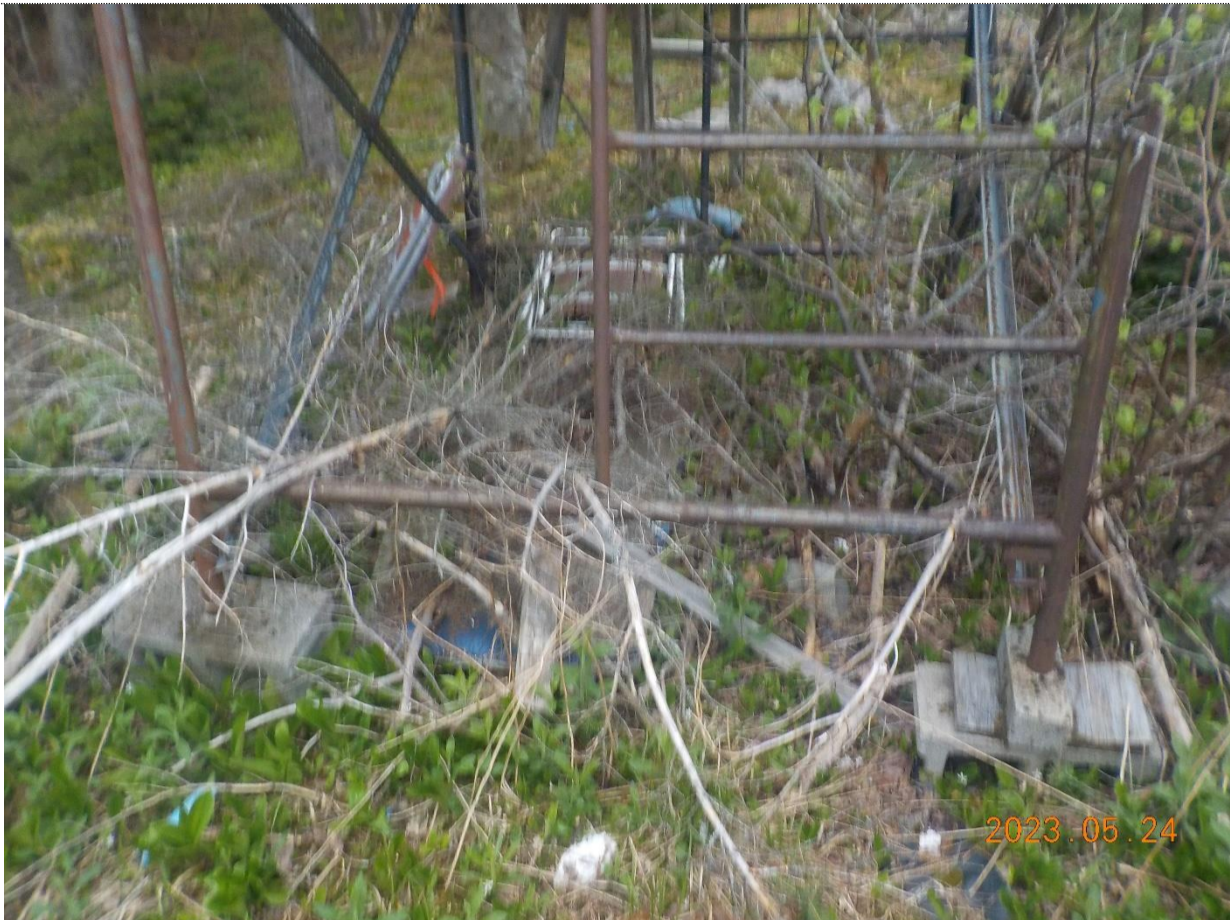
Figure 3: Vue des débris sous la cache à ramasser.
