Fiche descriptive

Dossier 350481 00 000

Description du site occupé

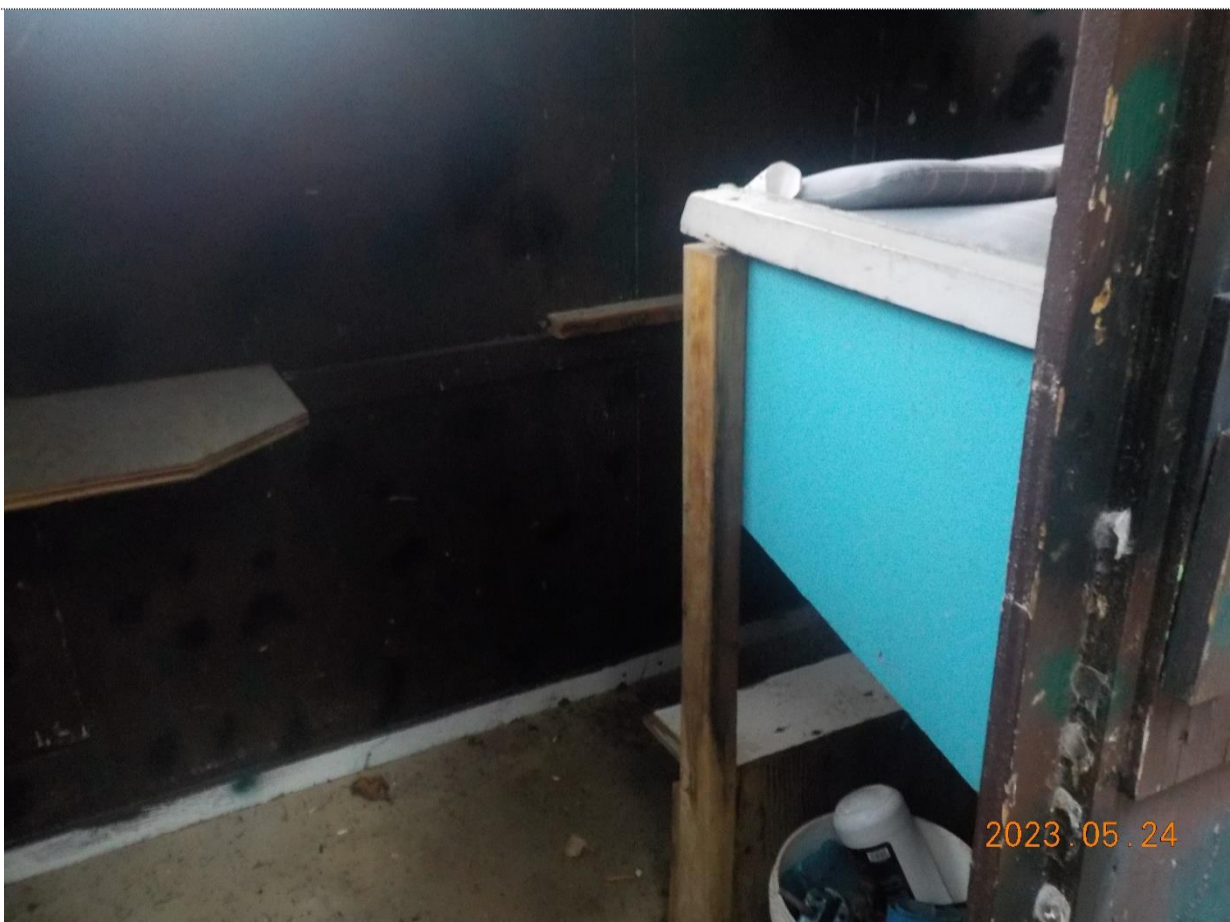
Figure 4: Intérieure de la cache

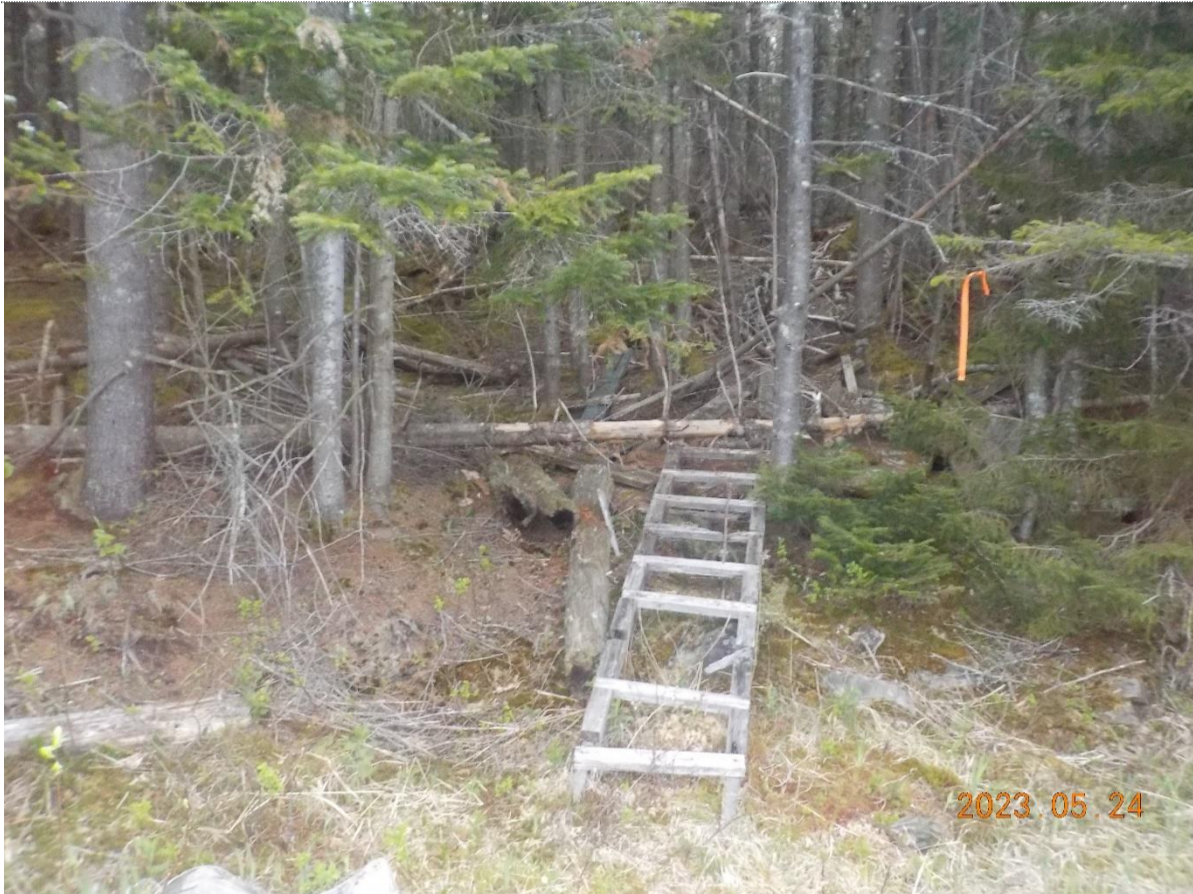
Figure 1: Débris à ramasser.

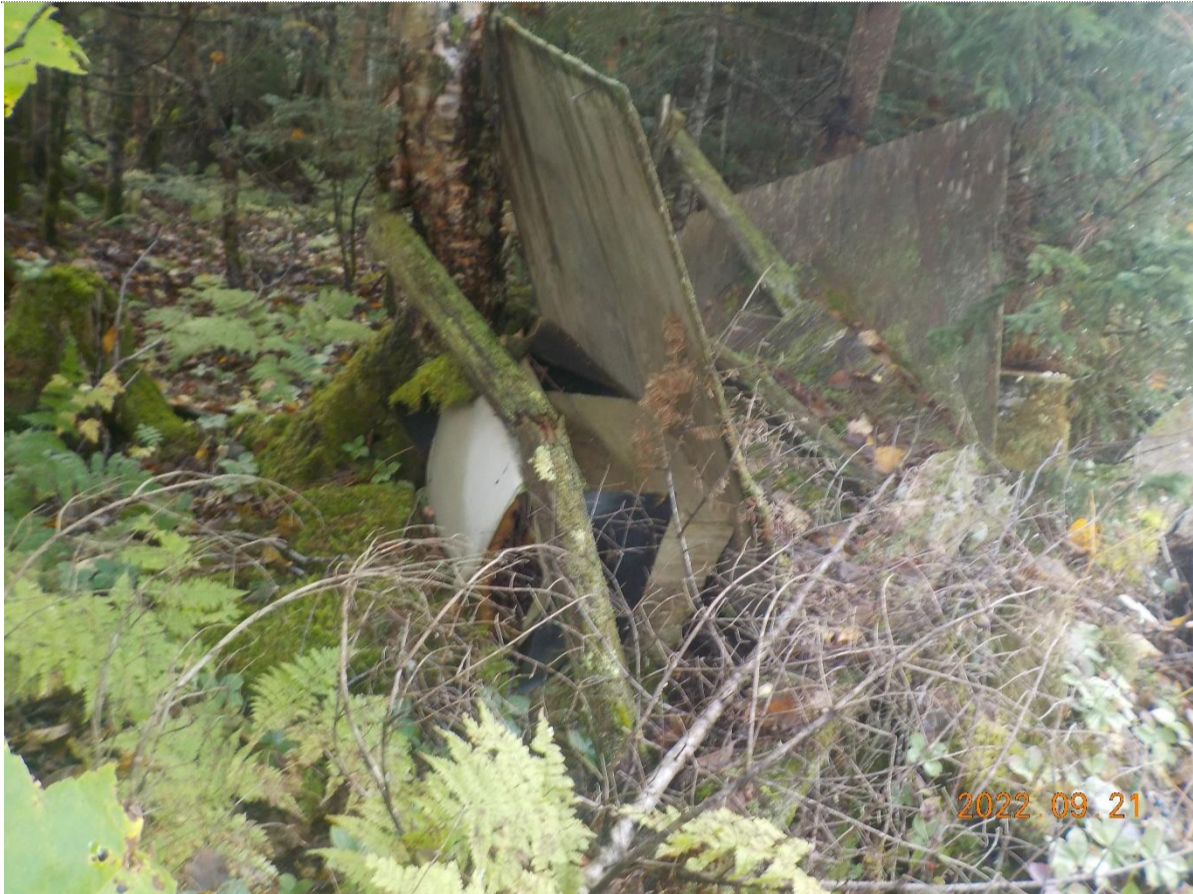
Figure 1: Débris d'ancienne cache à ramasser.

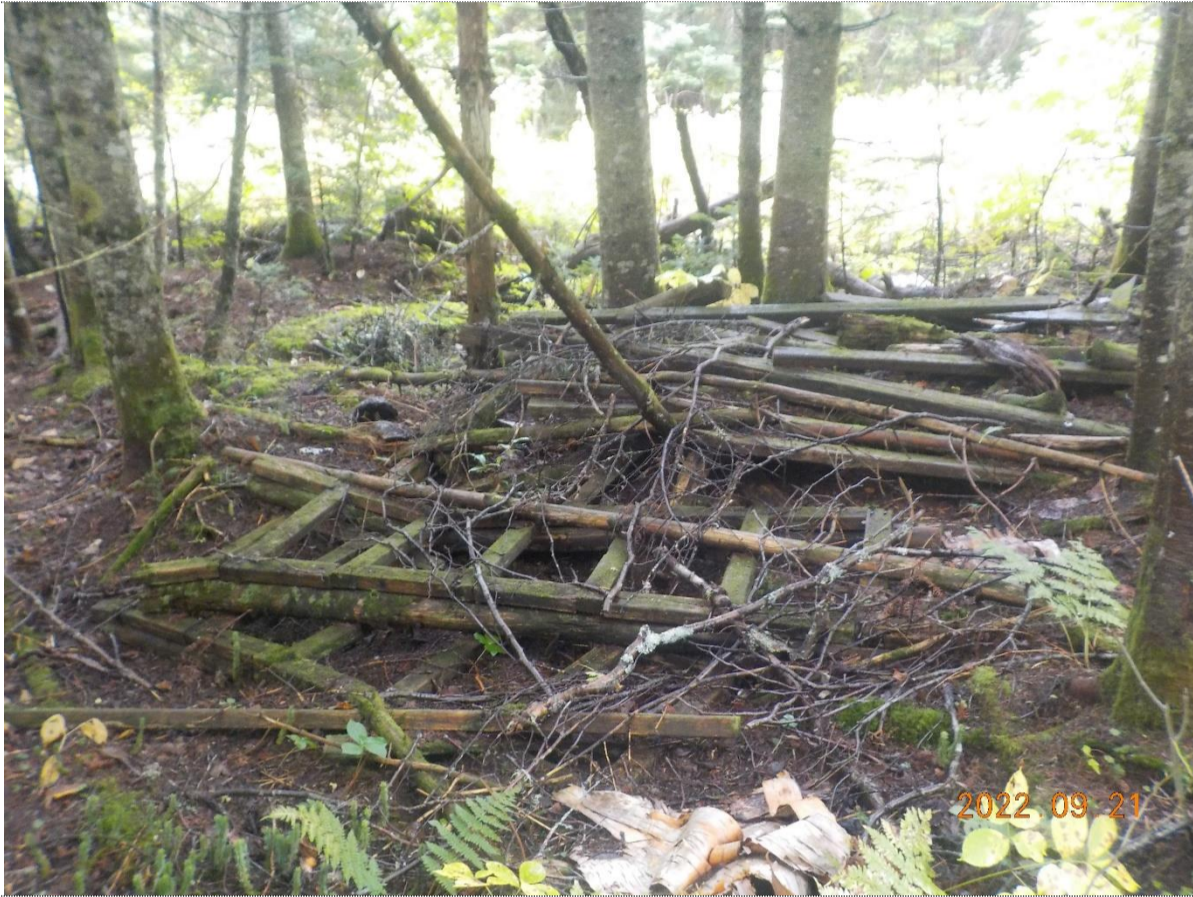
Figure 1: Débris / matériaux à ramasser.

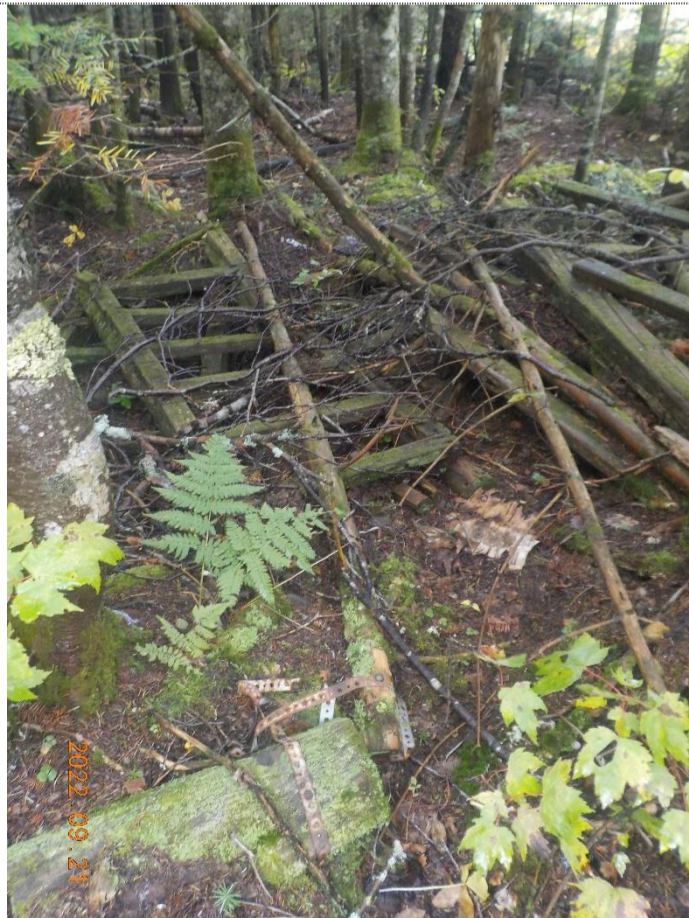
Figure 2: Débris / matériaux à ramasser.

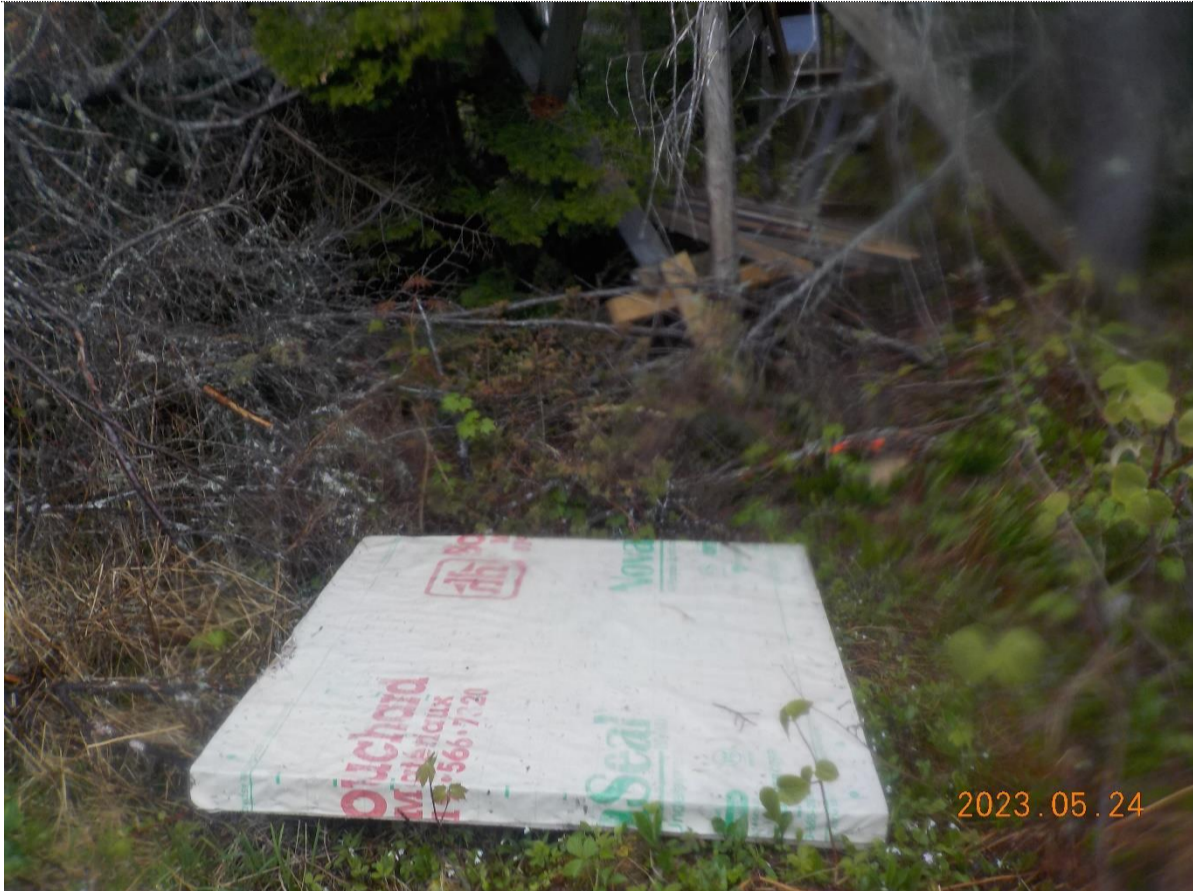
Figure 3: Panneau au sol près de la plate-forme.

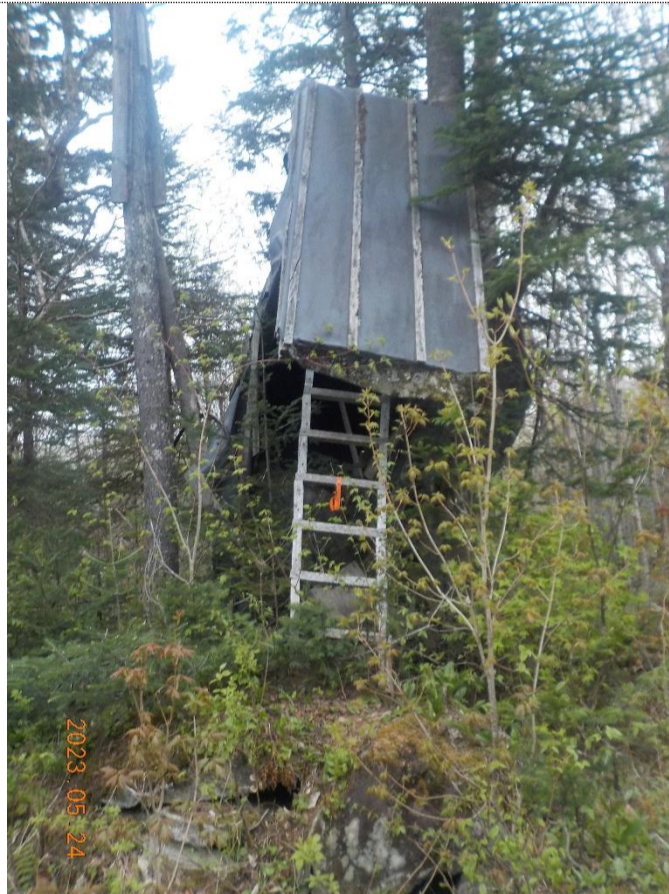
Figure 1: Structure écrasée à ramasser

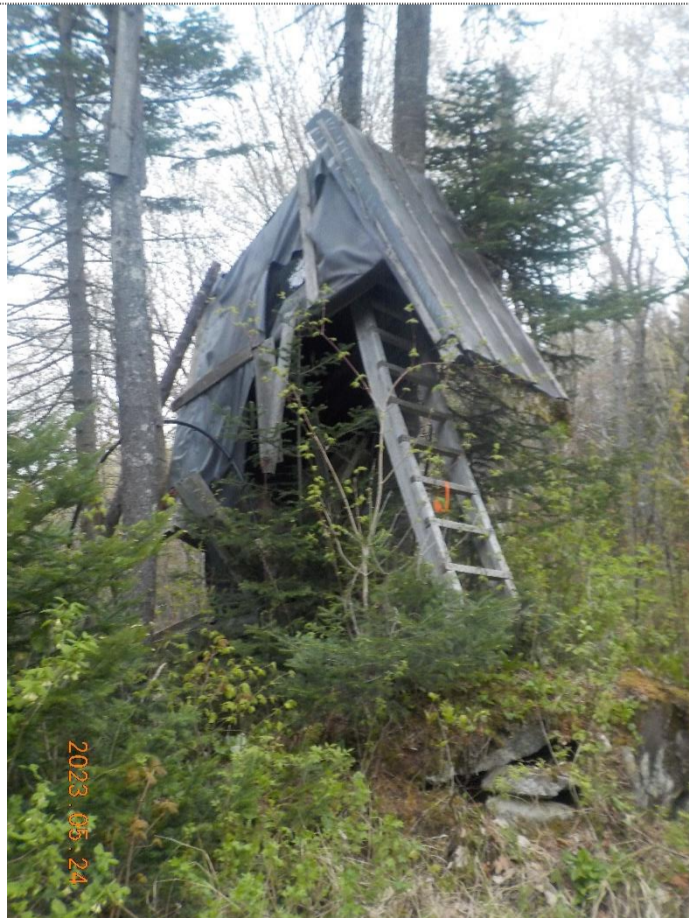
Figure 2: Structure écrasée à ramasser (autre vue)

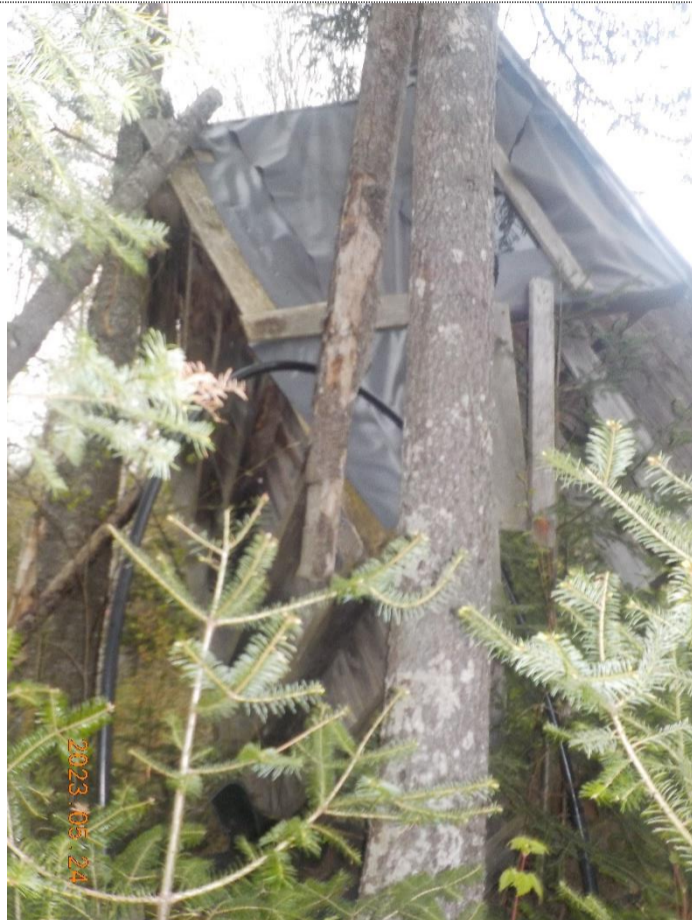
Figure 3: Structure écrasée à ramasser (autre vue)

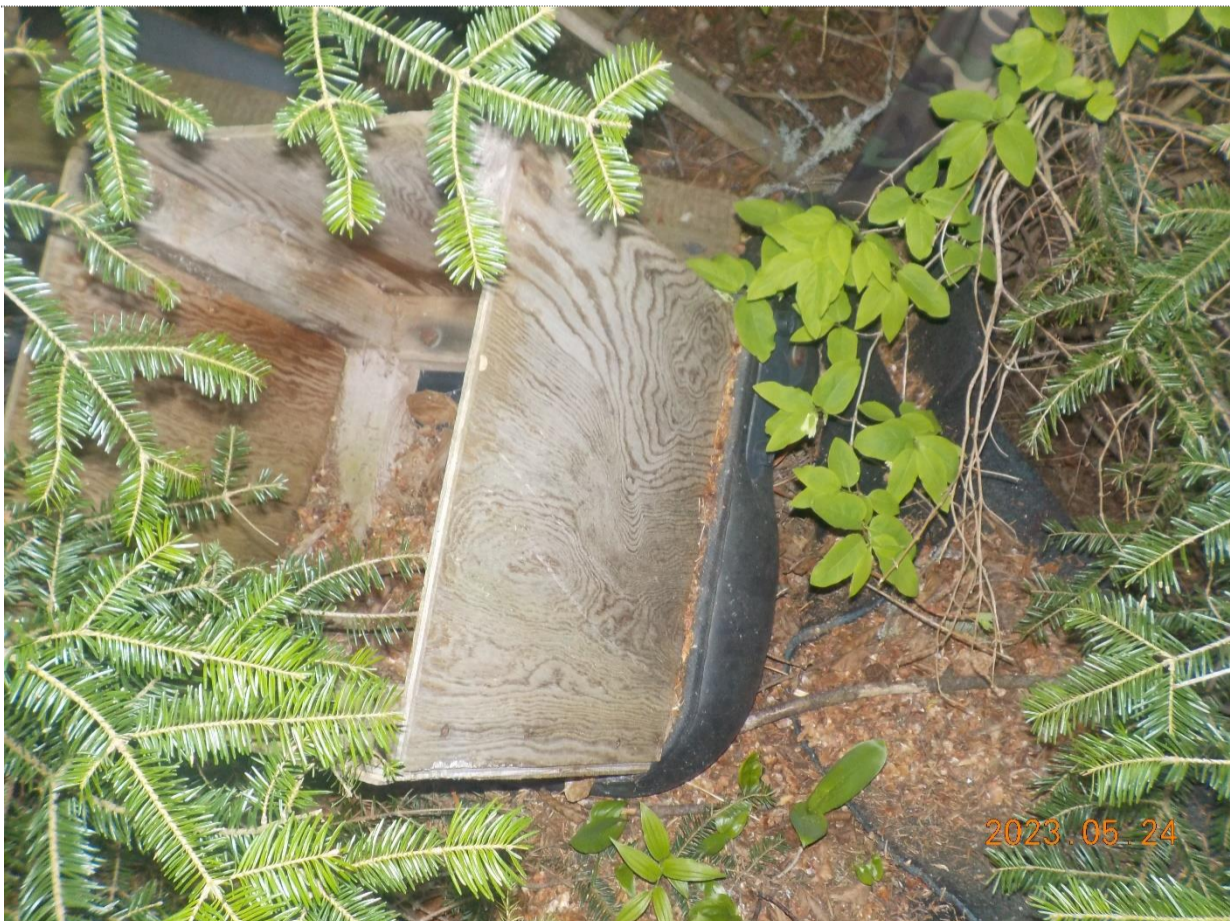
Figure 4: Débris à ramasser près de la structure (siège de voiture).

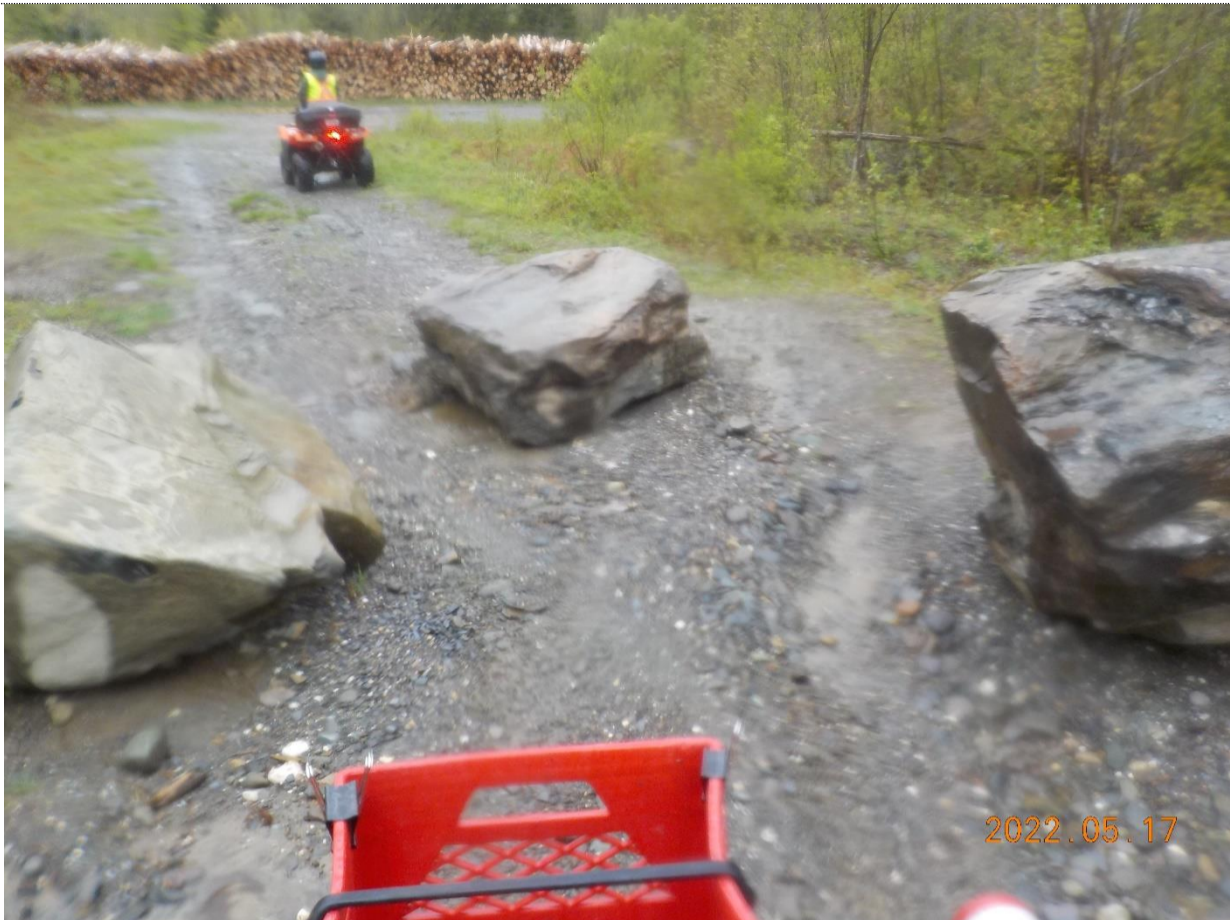
Figure 5: Entrée du chemin forestier secondaire avec accès restreint au VTT seulement

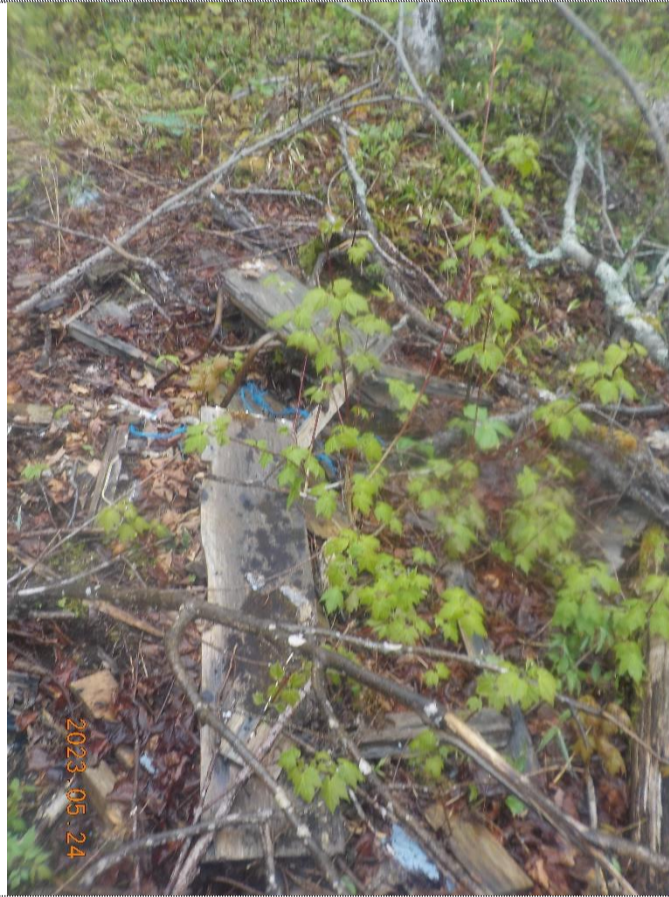
Figure 1: Débris à ramasser

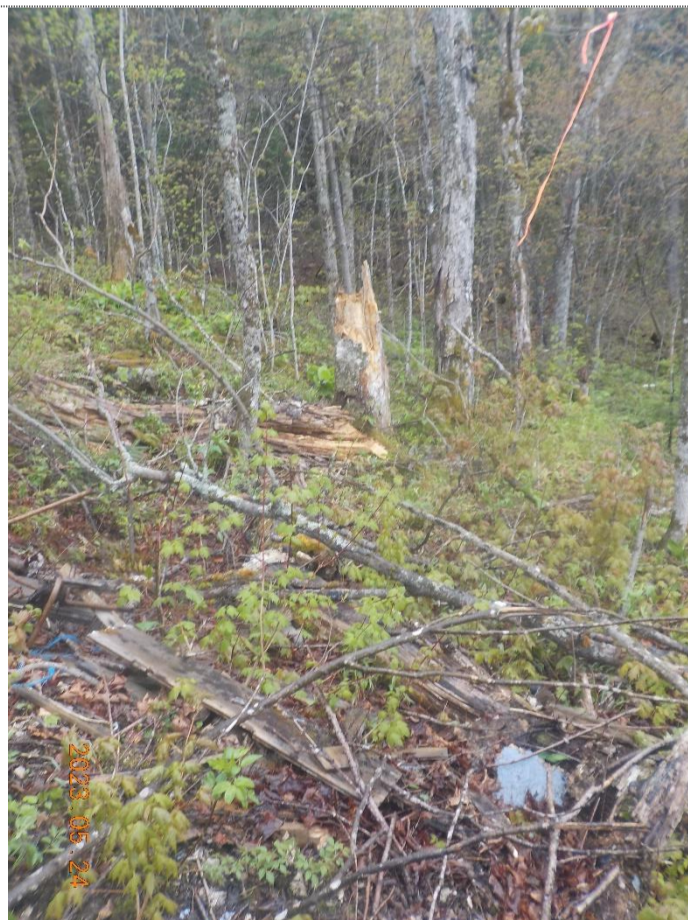
Figure 2: Débris à ramasser (autre vue)

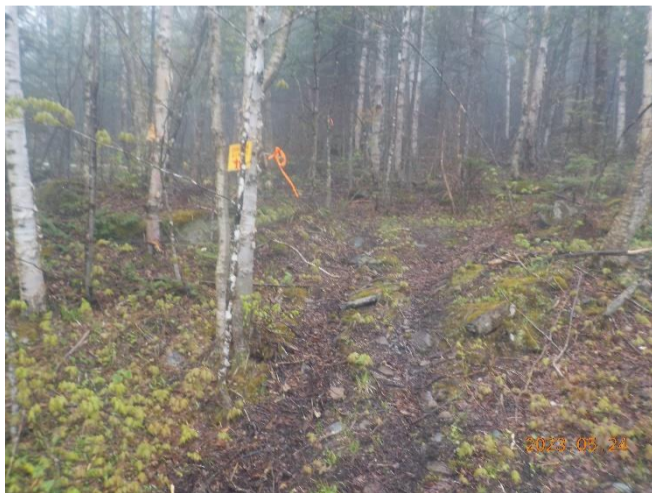
Figure 4: État du sentier VTT

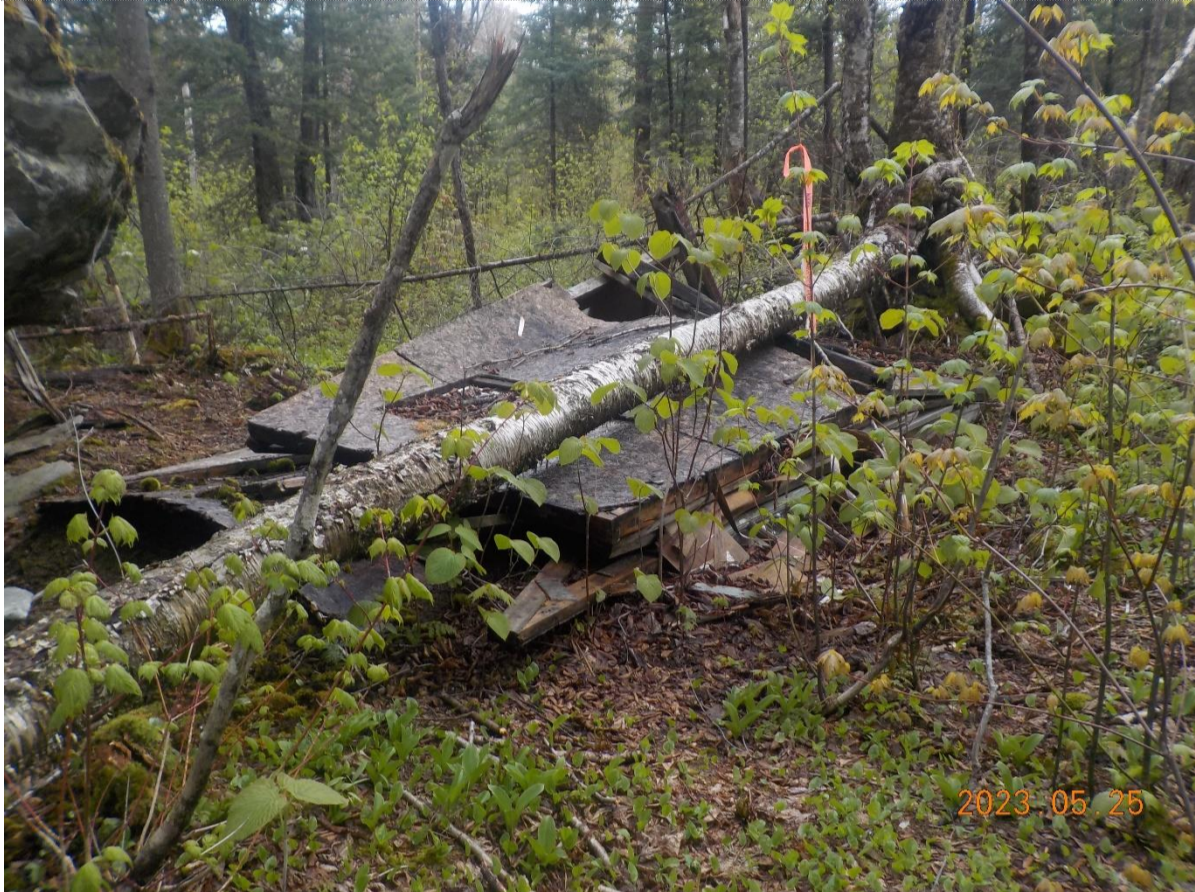
Figure 1: Débris de cache écrasée à ramasser

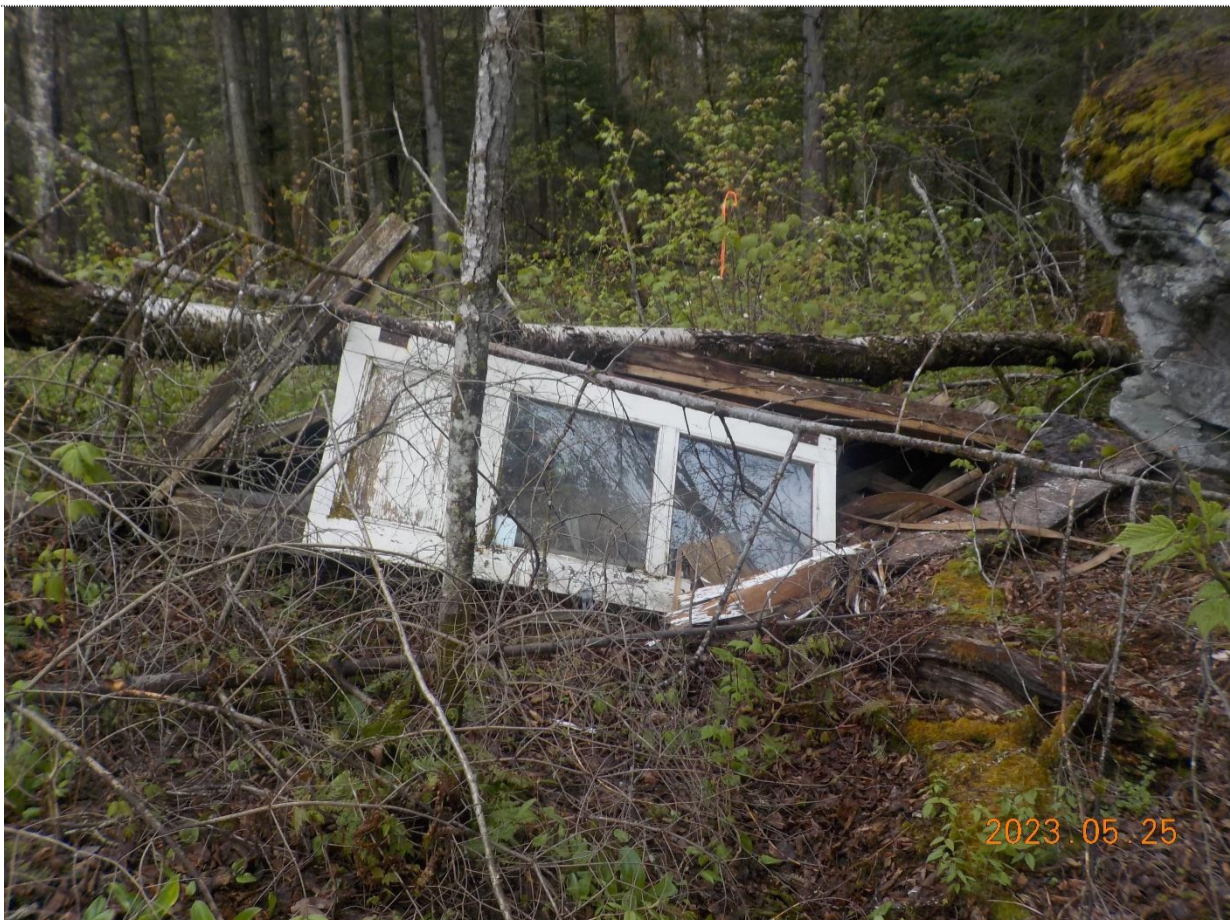
Figure 2: Cache écrasée à ramasser

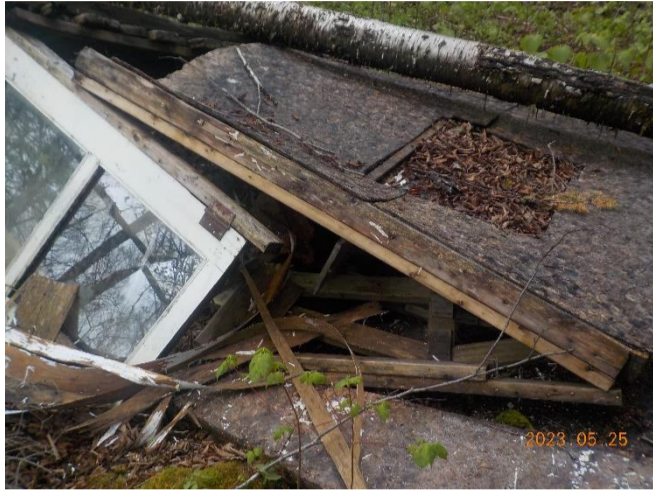
Figure 3: Vue rapprochée de la structure à ramasser

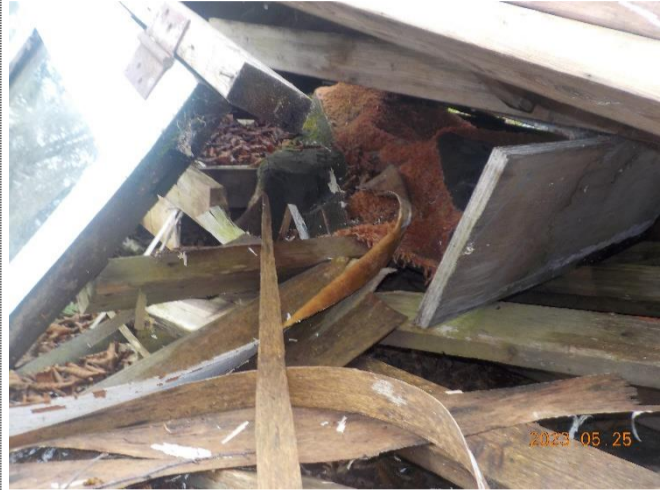
Figure 4: Cache à démanteler

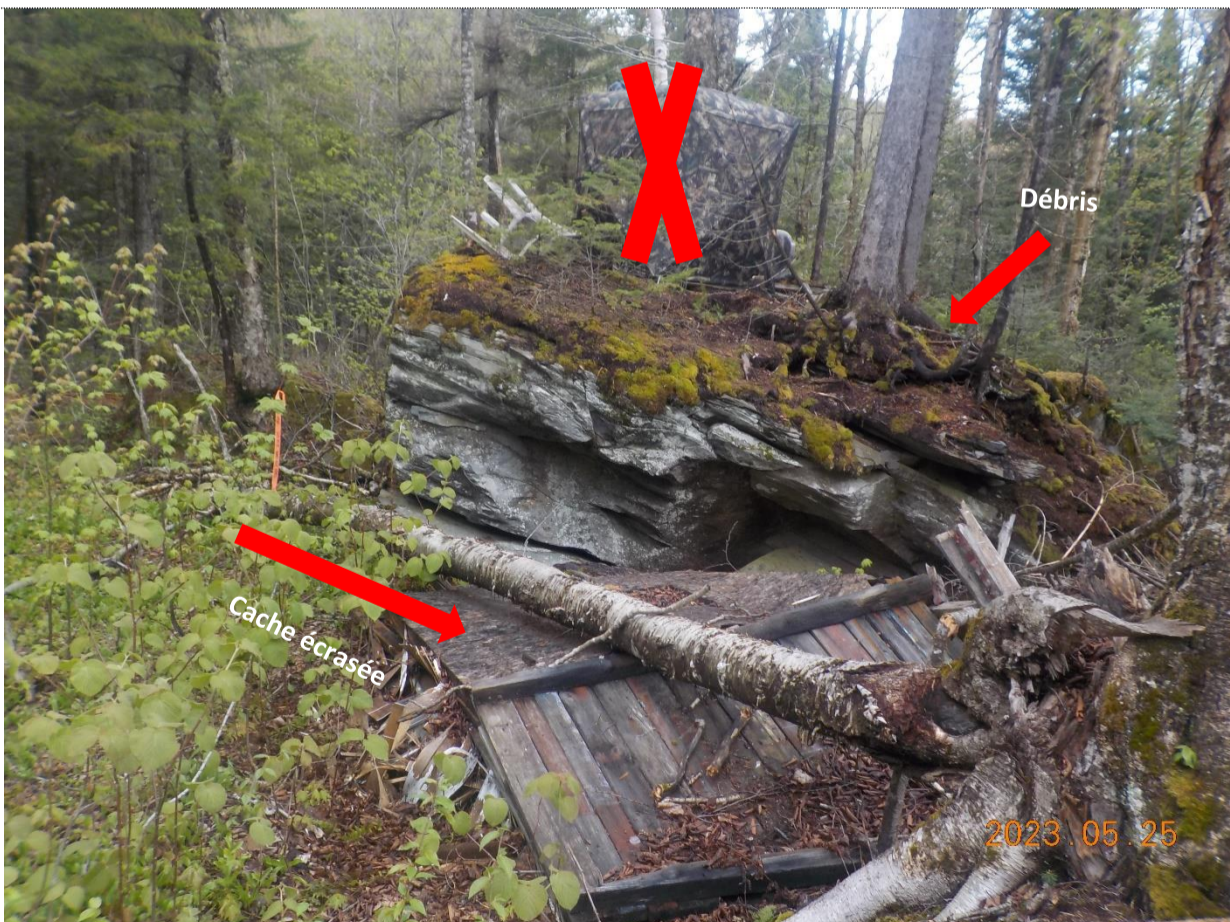
Figure 5: Cache écrasée à ramasser (ne pas ramasser la tente)

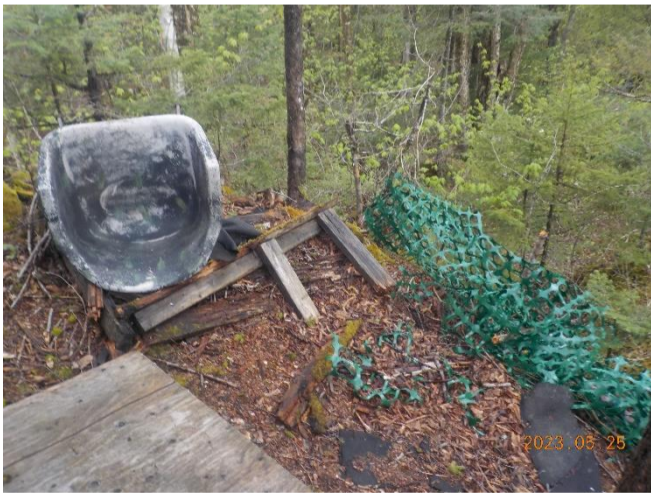
Figure 7: Vue rapprochée des débris sur le rocher à ramasser

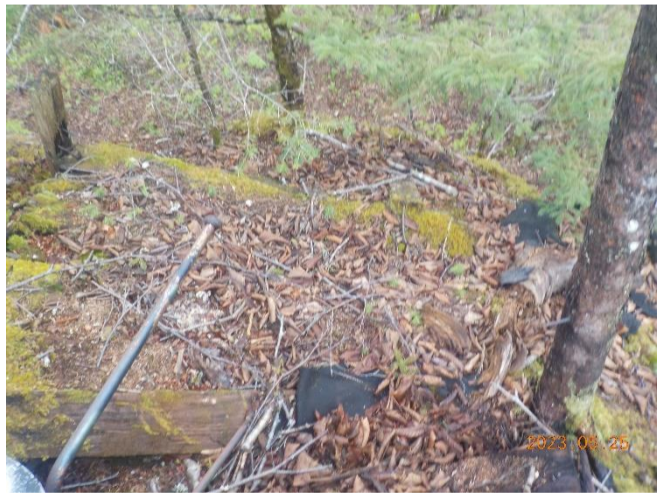
Figure 8: Vue rapprochée des débris sur le rocher à ramasser

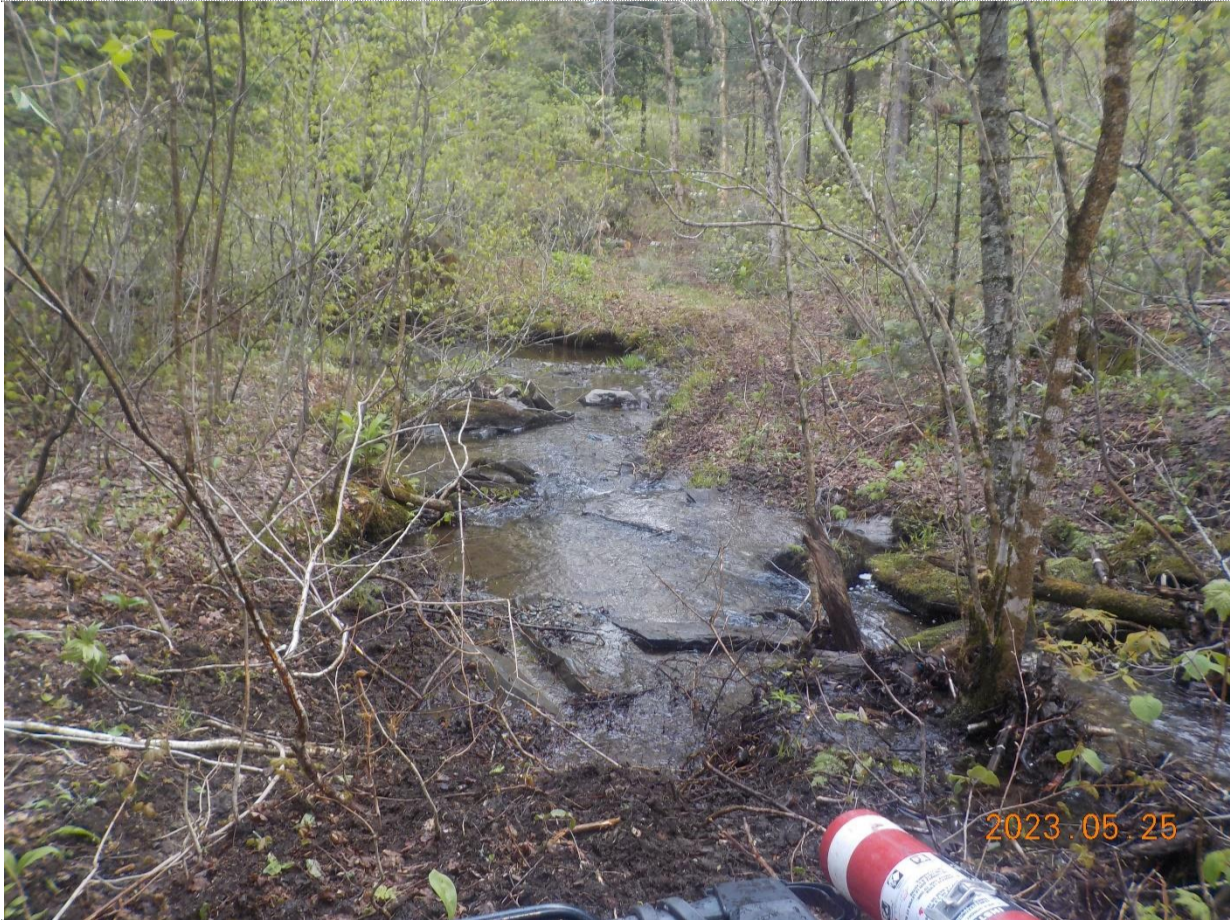
Figure 12: État du sentier VTT (section Nord-Ouest -dernière section) avec cours d'eau à traverser

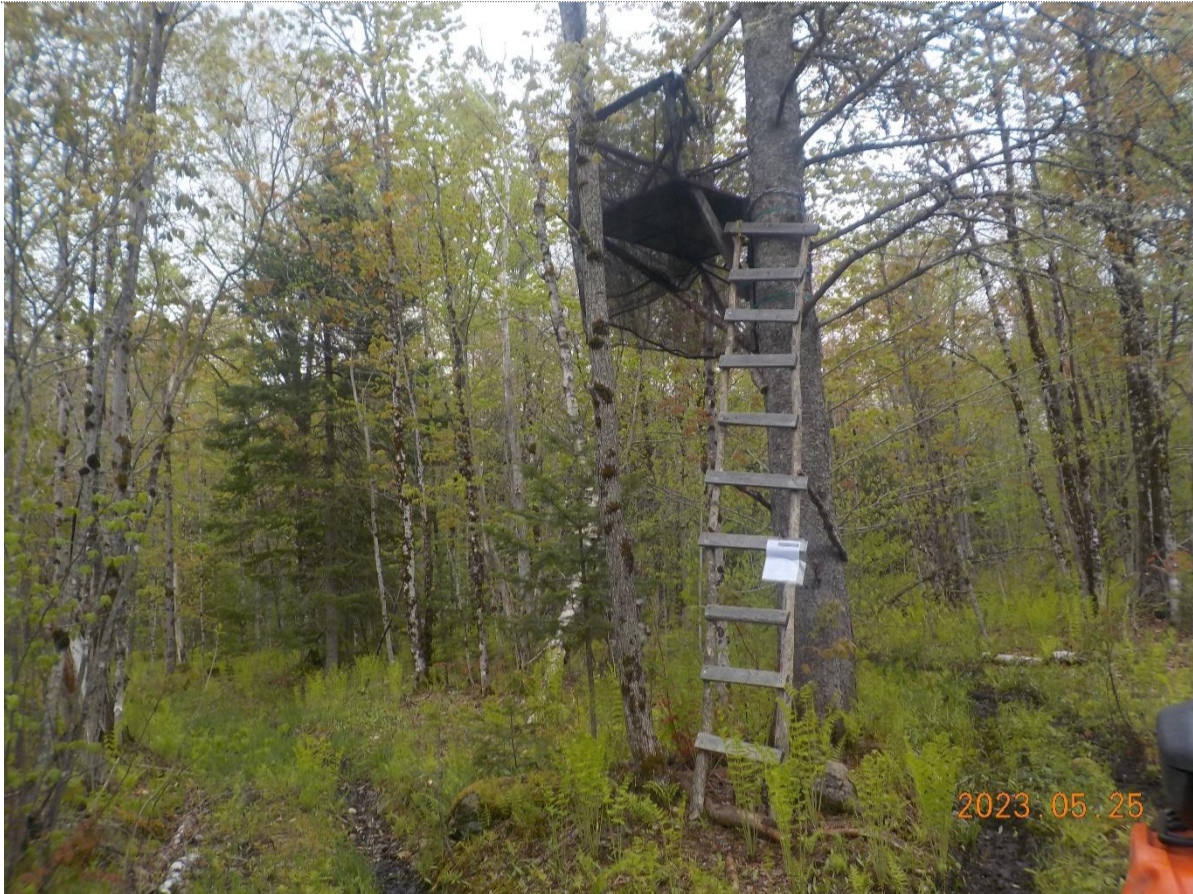
Figure 1: Mirador à démanteler.

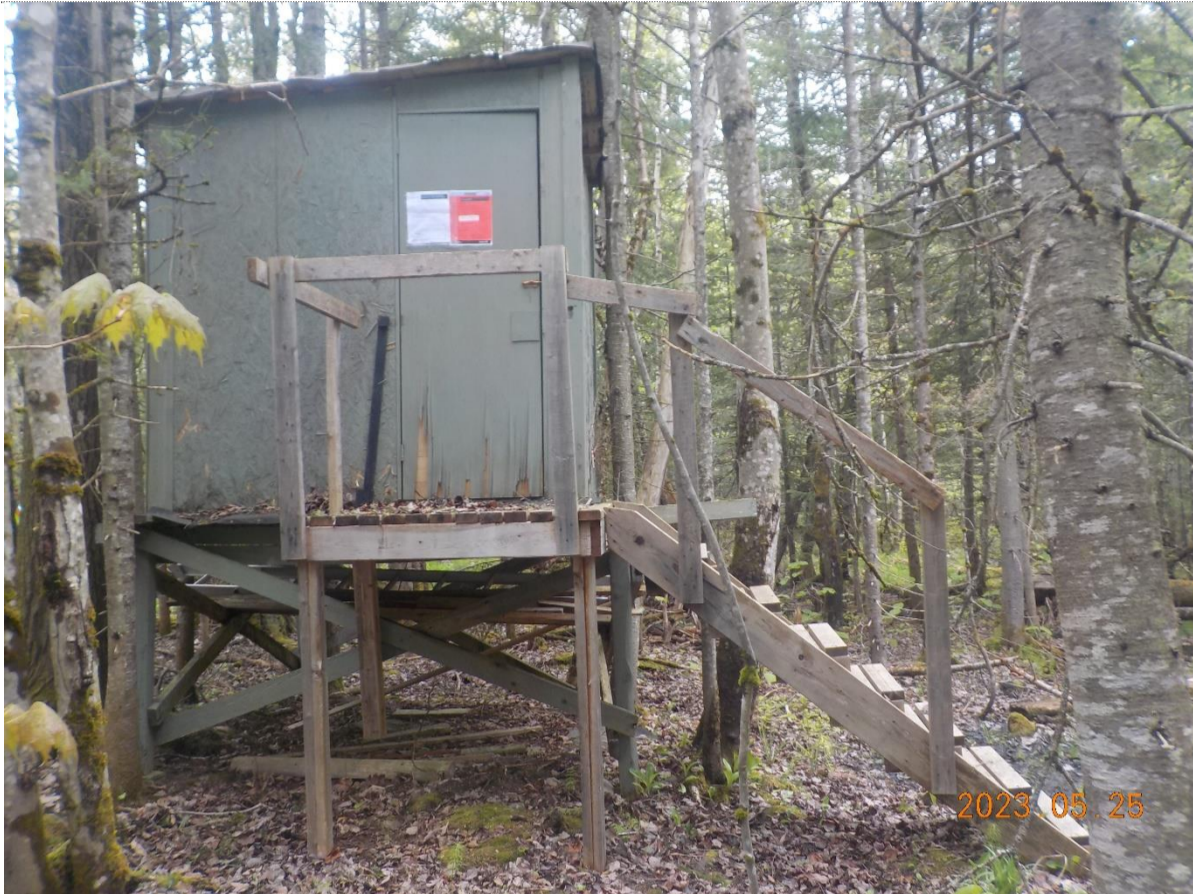
Figure 1: Cache à démanteler.

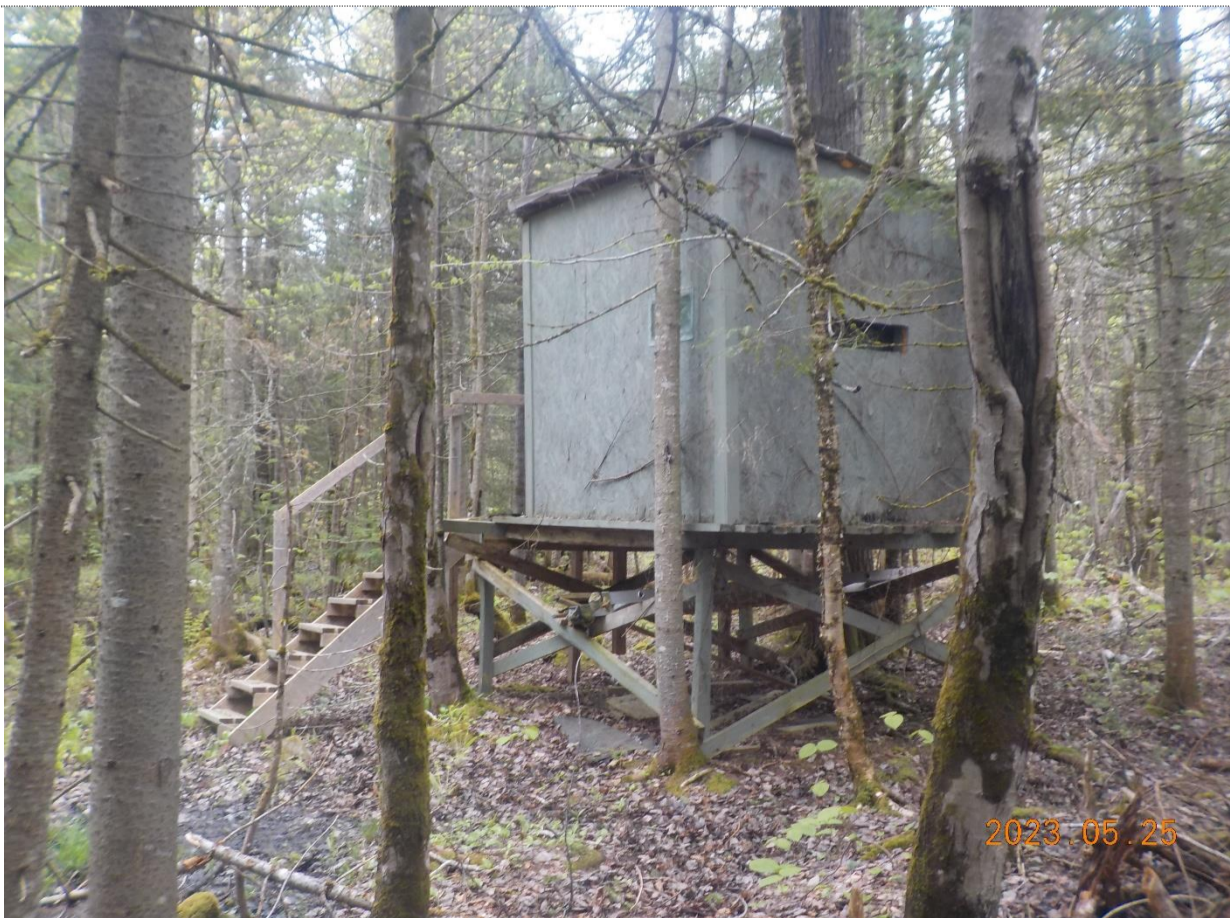
Figure 2: Autre vue de la cache à démanteler

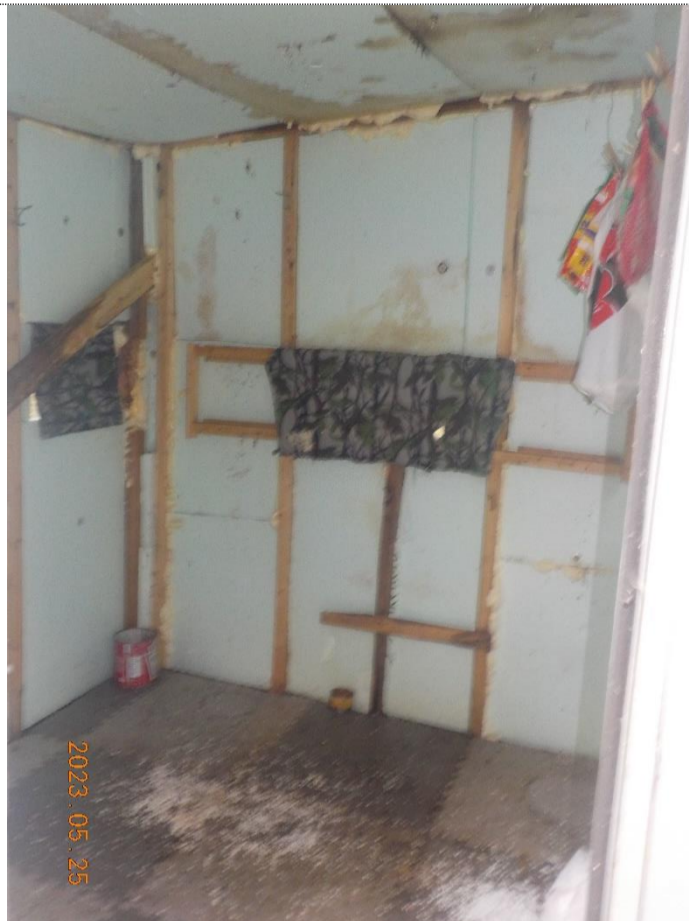
Figure 3: Intérieur de la cache avec débris.

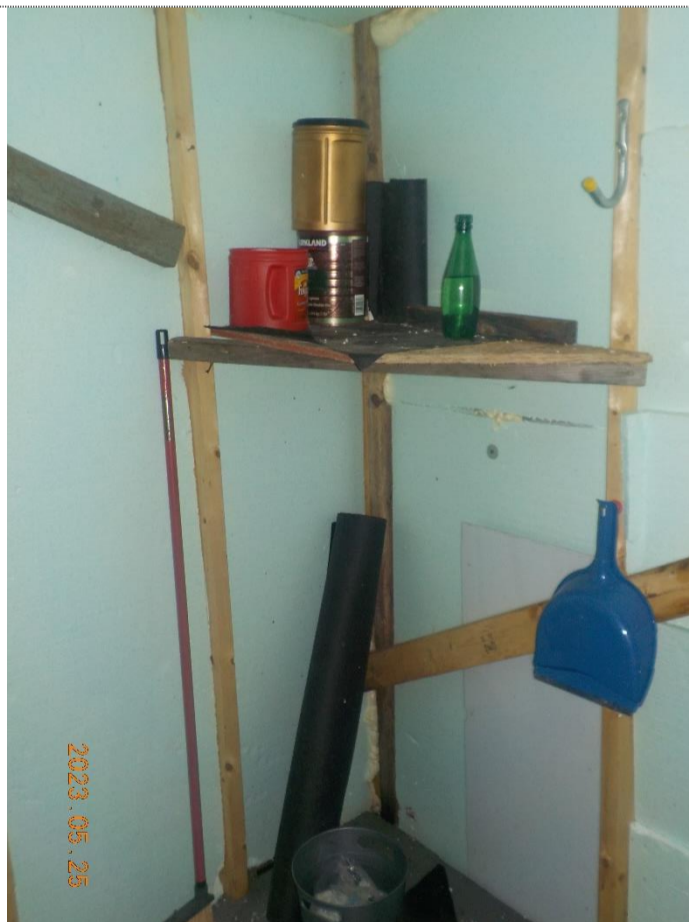
Figure 4: Intérieur de la cache avec débris.
