Fiche descriptive

Dossier 350481 00 000

Description du site occupé

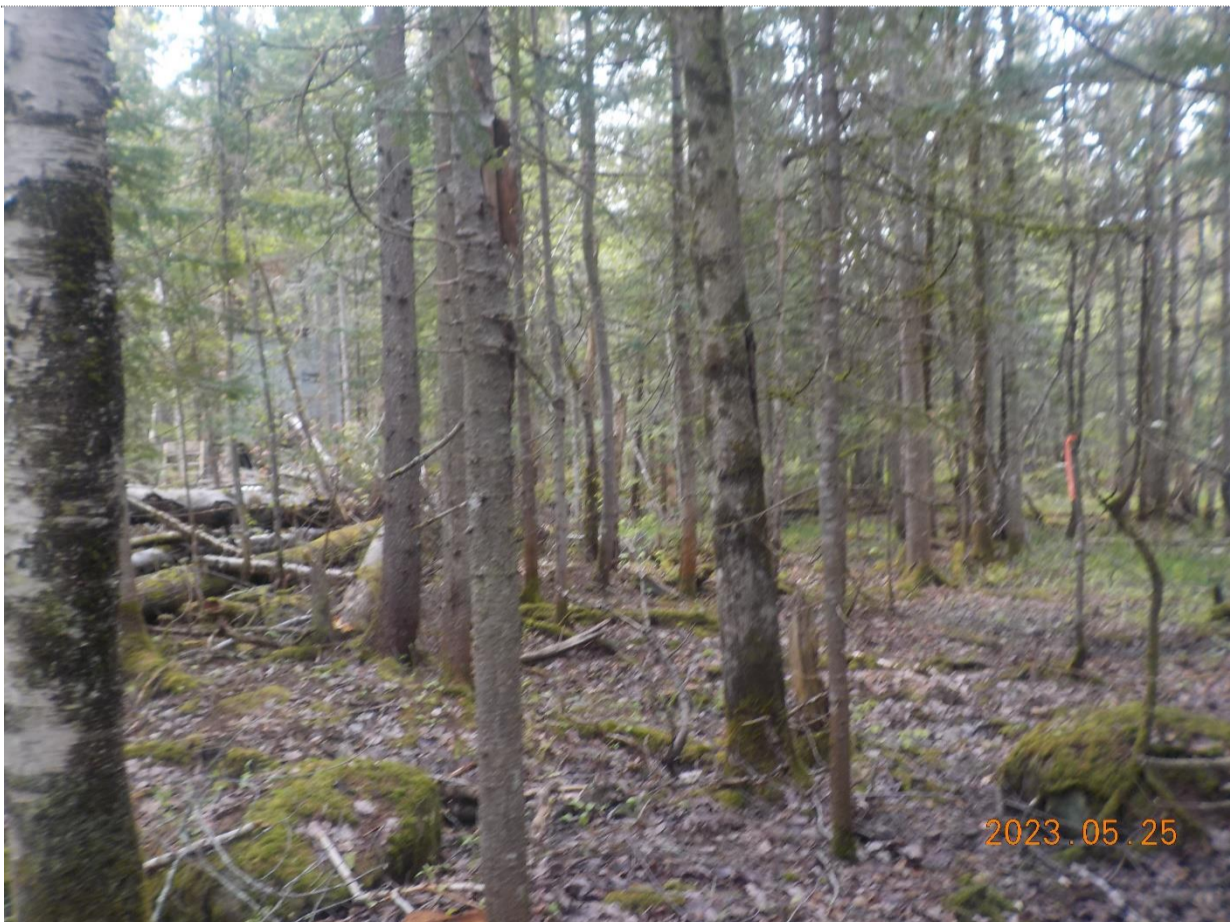
Figure 10: Vue du sentier VTT (dernière section près de la cache).

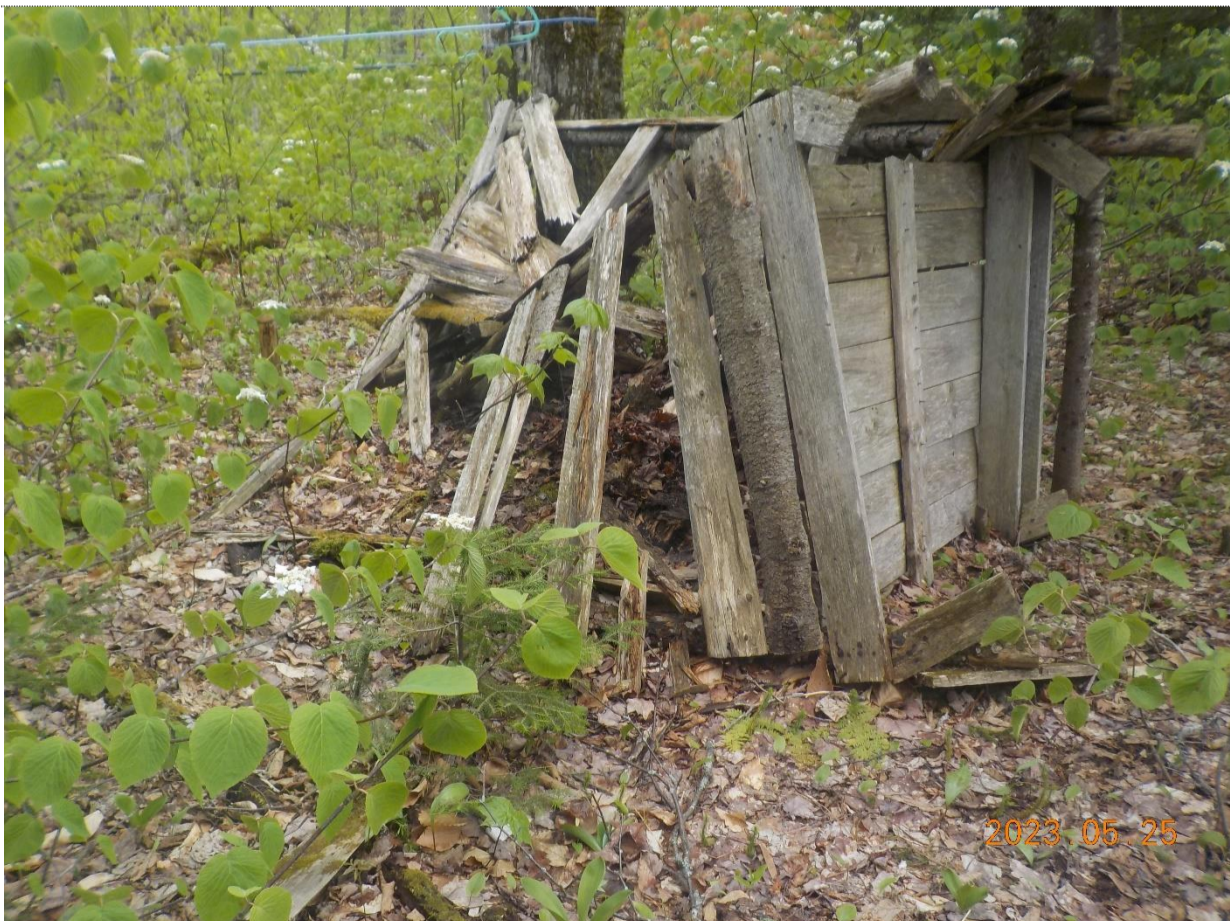
Figure 2: Structure à ramasser (Autre vue)

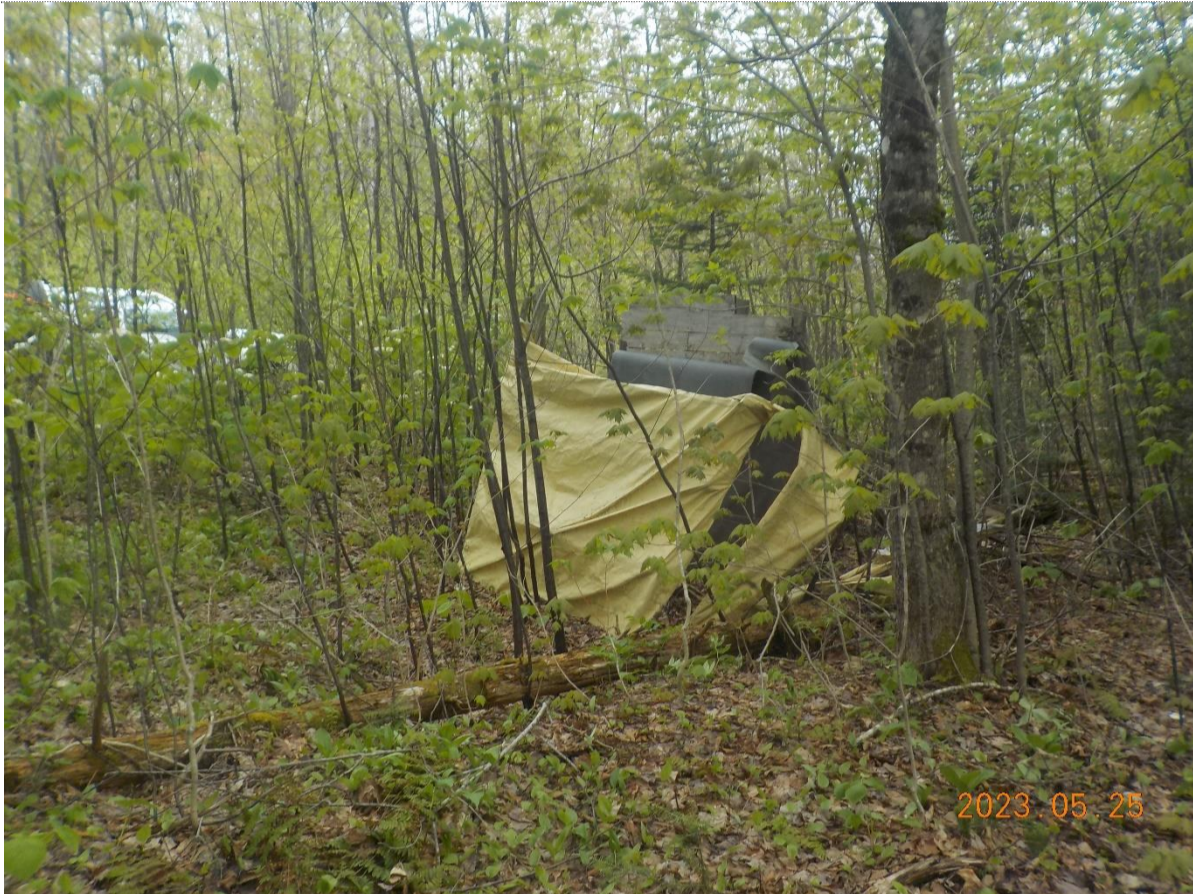
Figure 1: Structure à ramasser (vue vers le chemin forestier).

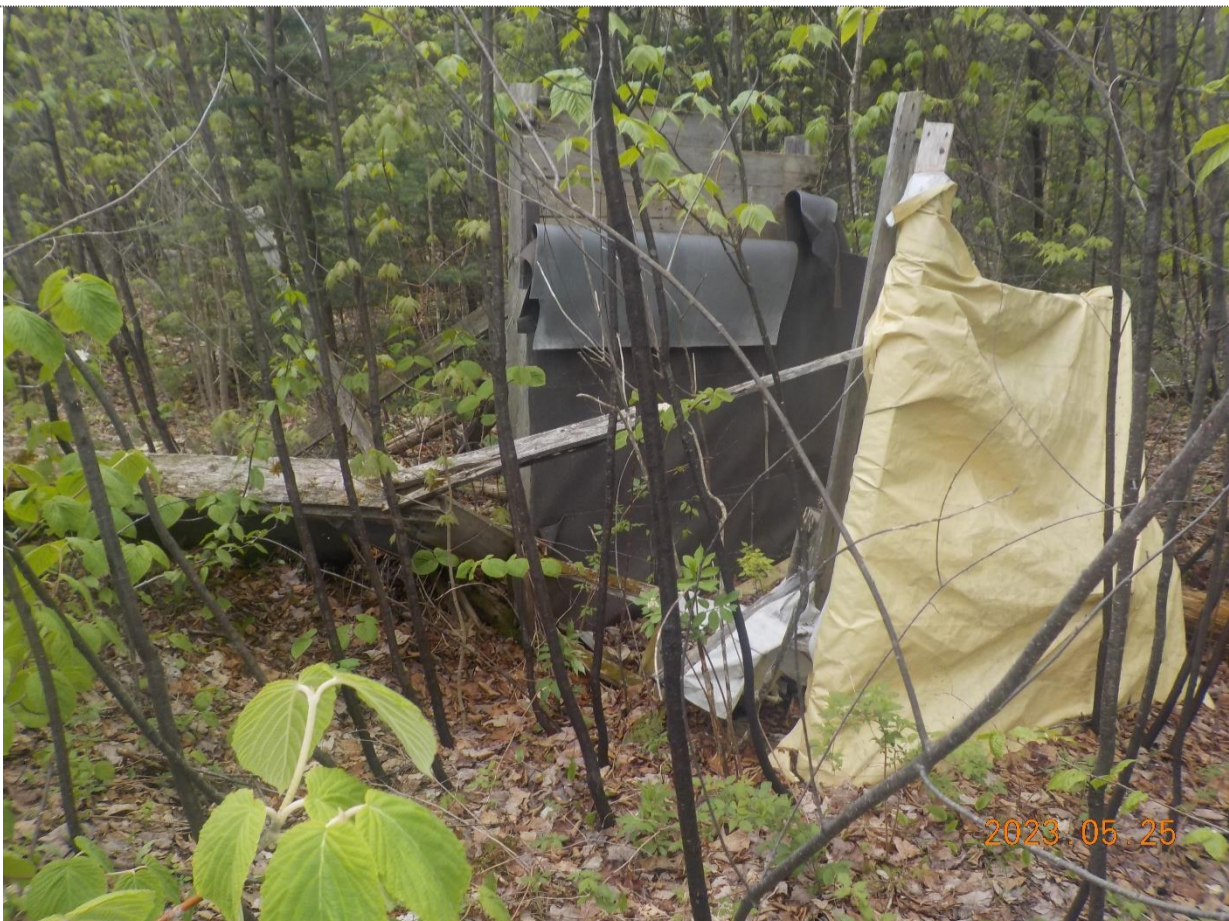
Figure 2: Structure à ramasser (Autre vue)

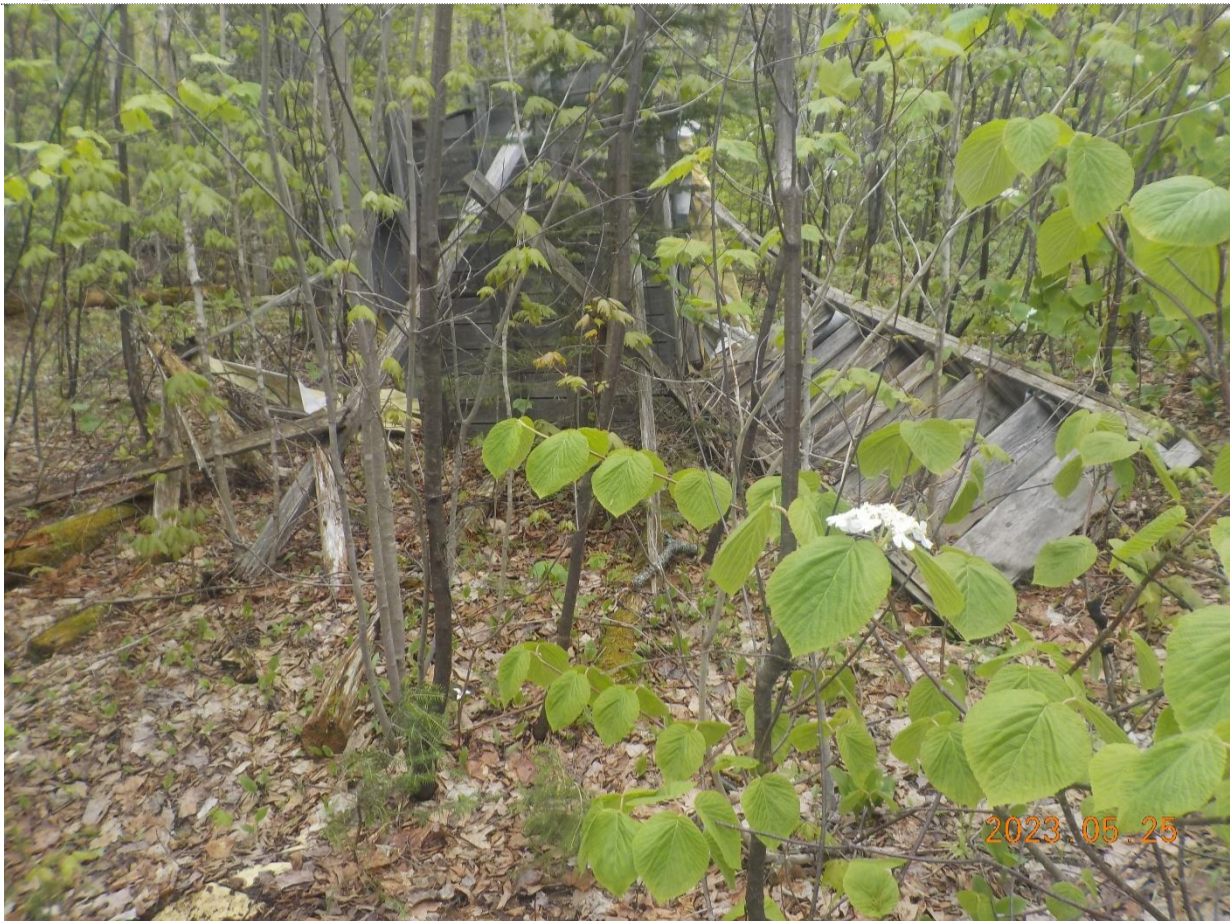
Figure 3: Structure à ramasser (Autre vue)

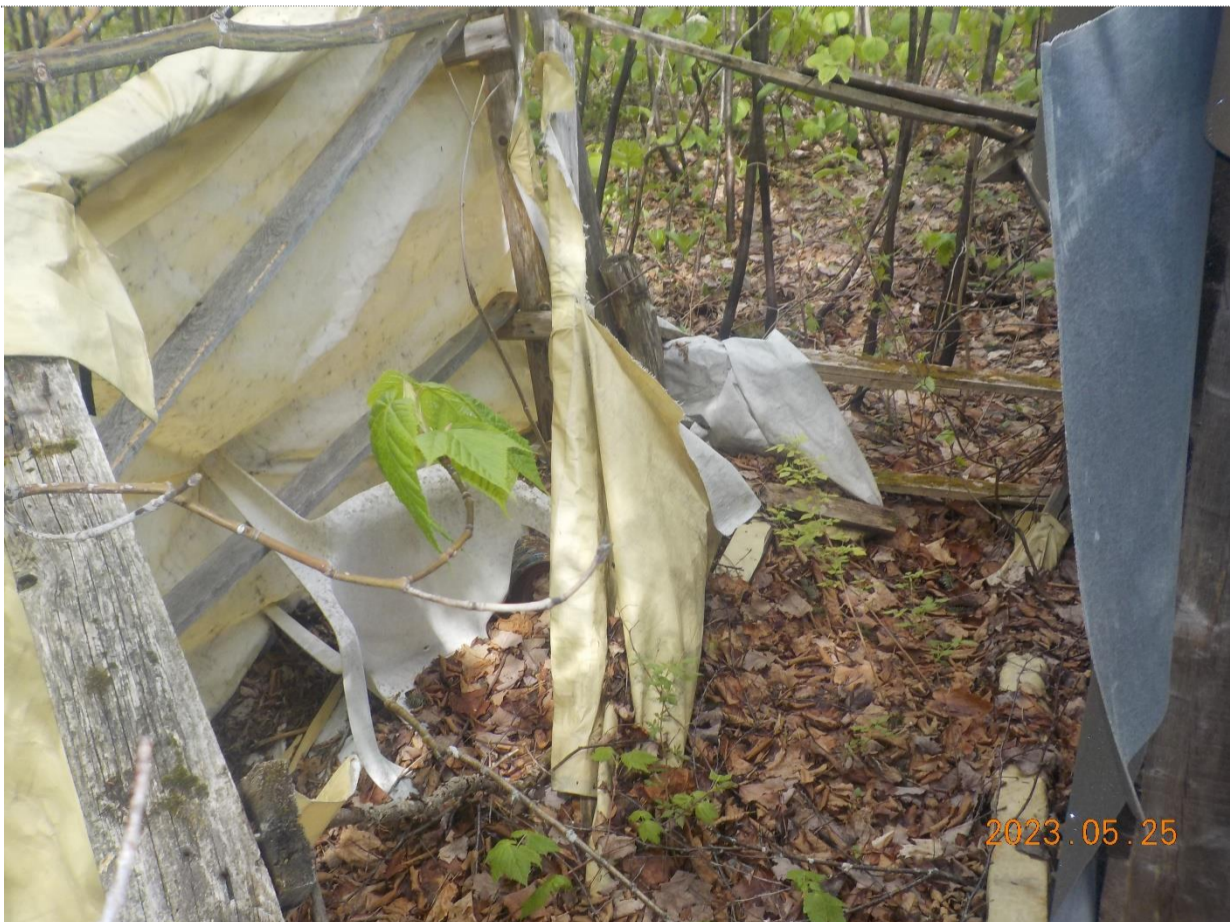
Figure 4: Débris à ramasser
